Inventário de Passivos Ambientais

Rodovia: BR-101 BA

Ficha de Caracterização

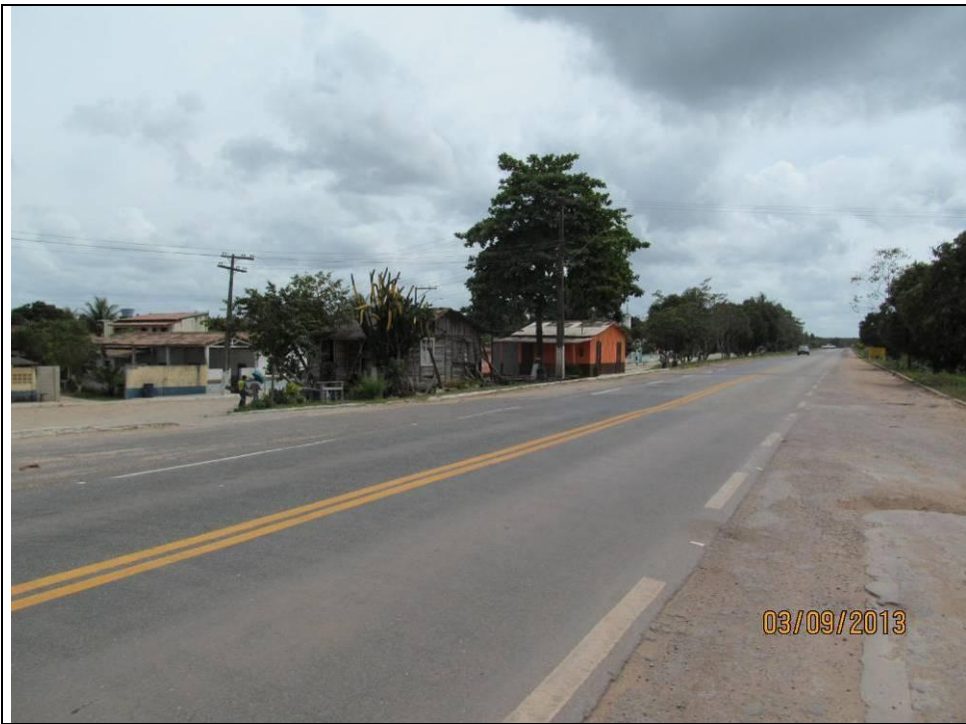
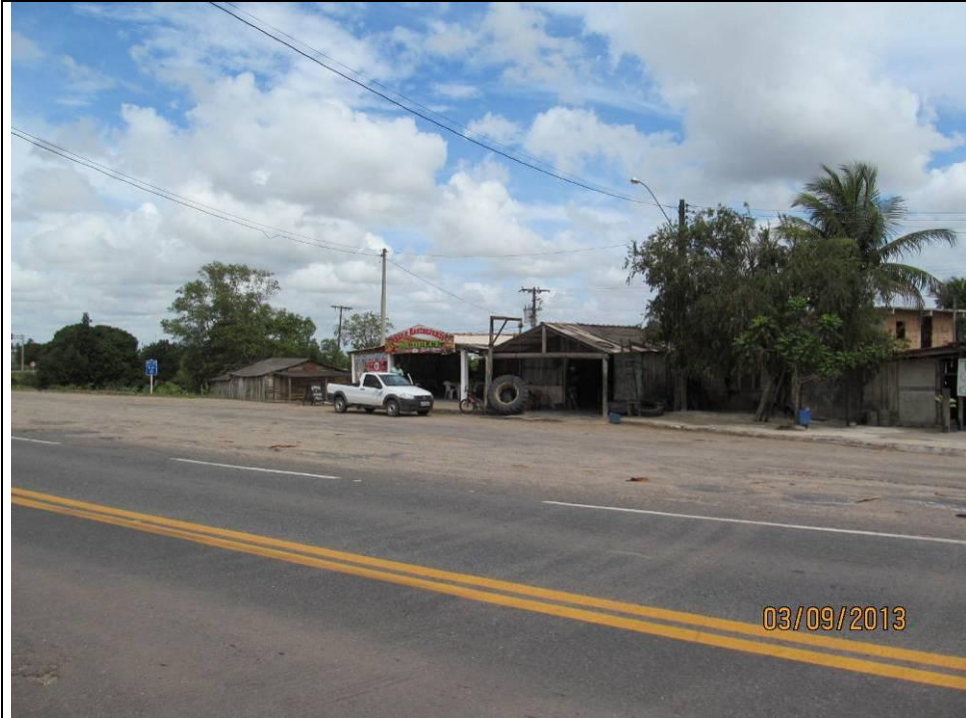
Código: 101-OF-001

Descrição:
Ocupação da faixa de domínio por comércio (restaurante).

Quantificação aproximada (m, m², unidades etc.):
3 estabelecimentos comerciais

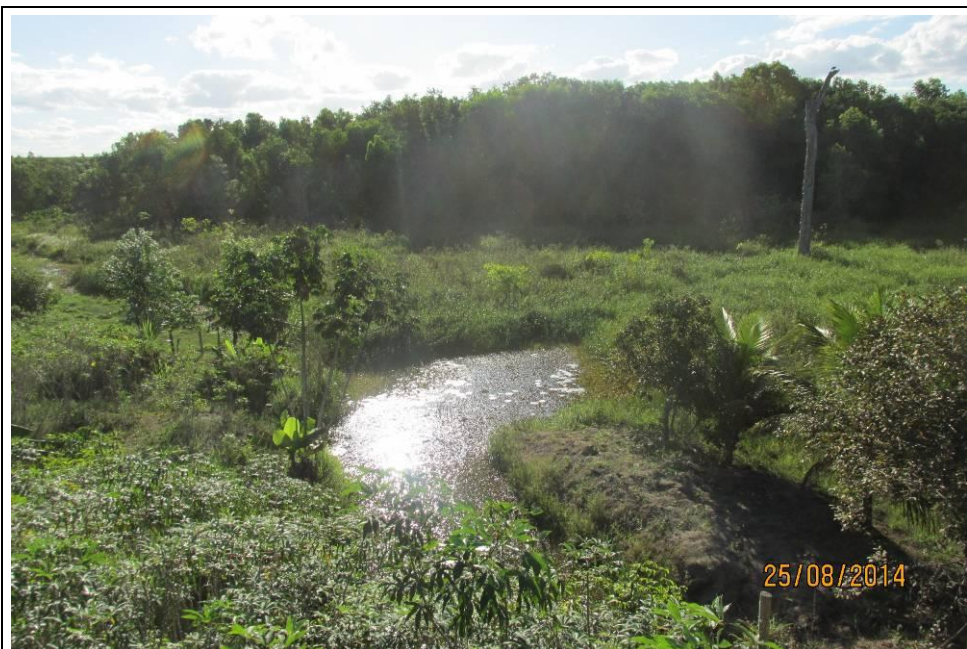
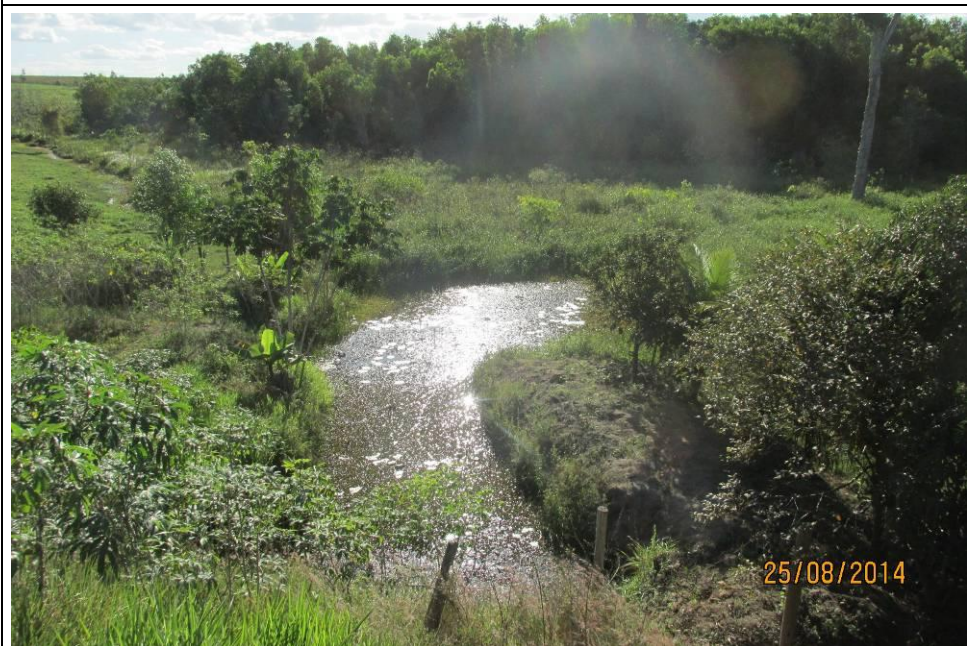
Código: 101-AS-002

Drenagem sem nome. Ausência de APP, conforme o Novo Código Florestal (Lei 12.651), em cursos d'água com menos de 10 m devido às intervenções da BR-101 e/ou ocupação irregular da Faixa de Domínio.

L= 2x 30m e C = 2 x 40m ; Área Total = 4800 m²

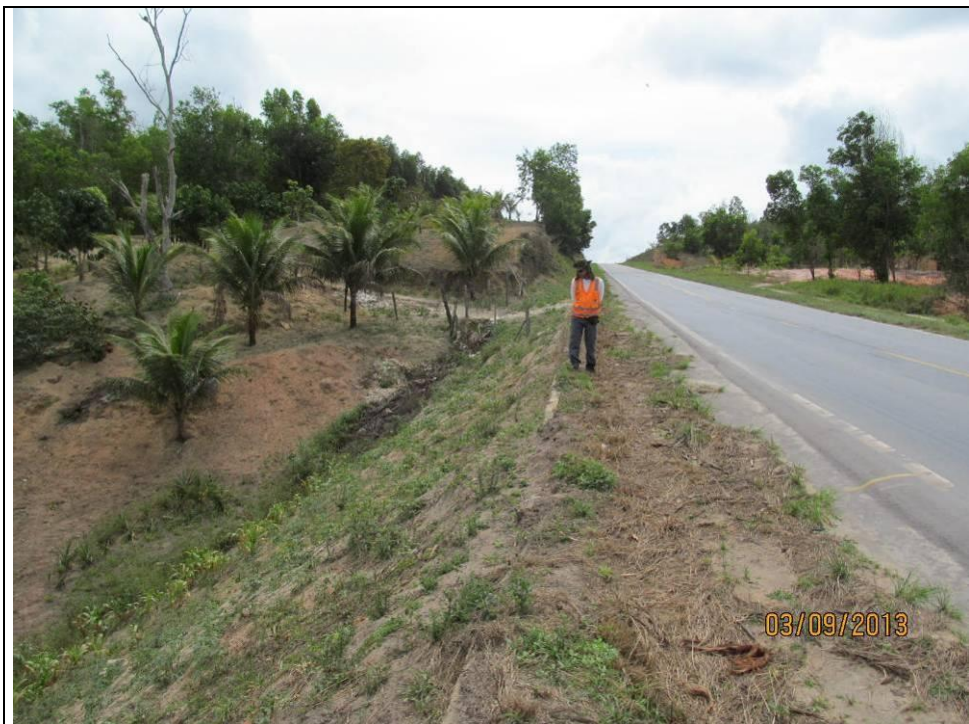
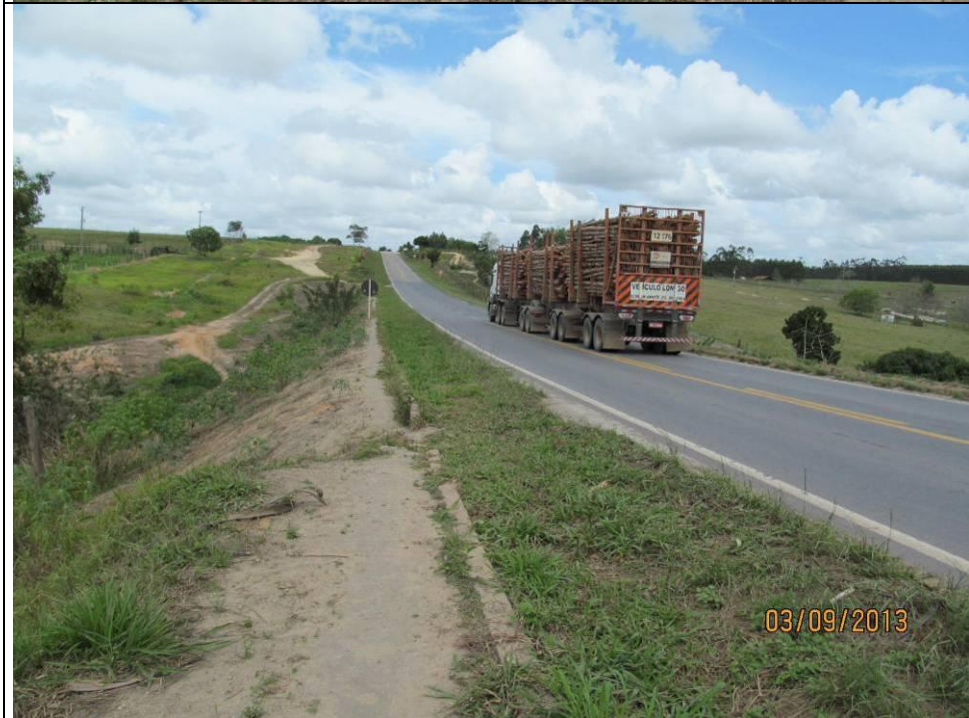
Código: 101-AT-003

Talude de aterro instável devido à ineficiência do sistema de drenagem de águas pluviais da pista.

Extensão = 20 m

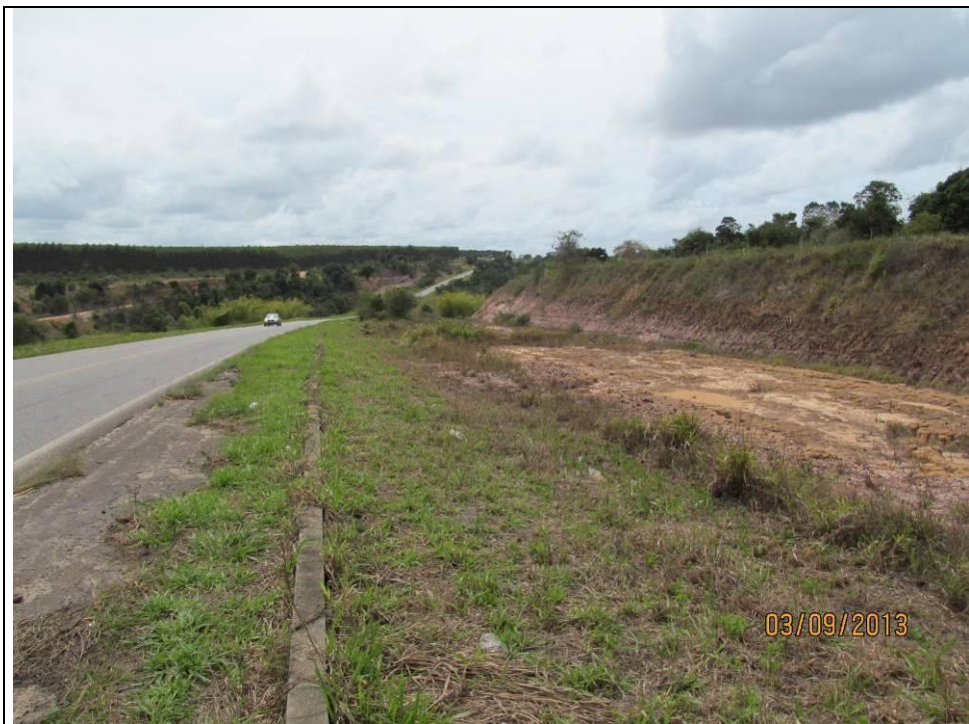
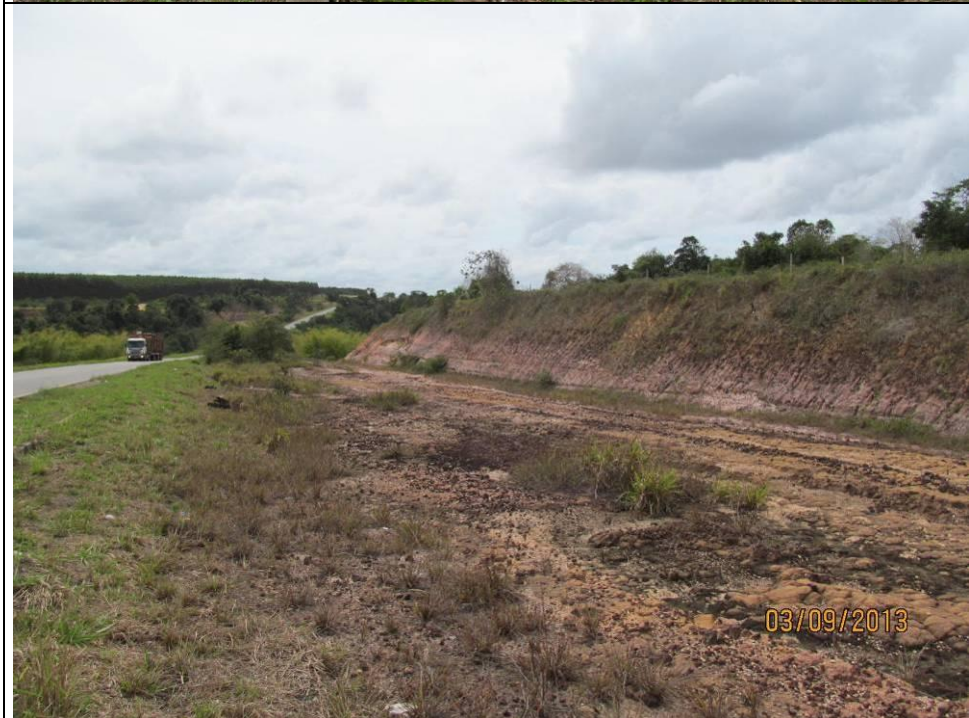
Código: 101-ER-004

Processos erosivos causados pela ausência de sistema de drenagem superficial. Nota-se ainda que a concentração do fluxo d'água no local, associada a ausência de mecanismos de disciplinamento das águas pluviais causa o solapamento do terreno natural nas margens do curso d'água, a jusante.

Área (plana) = 8.000 m² e Área (corte) = 800 m²

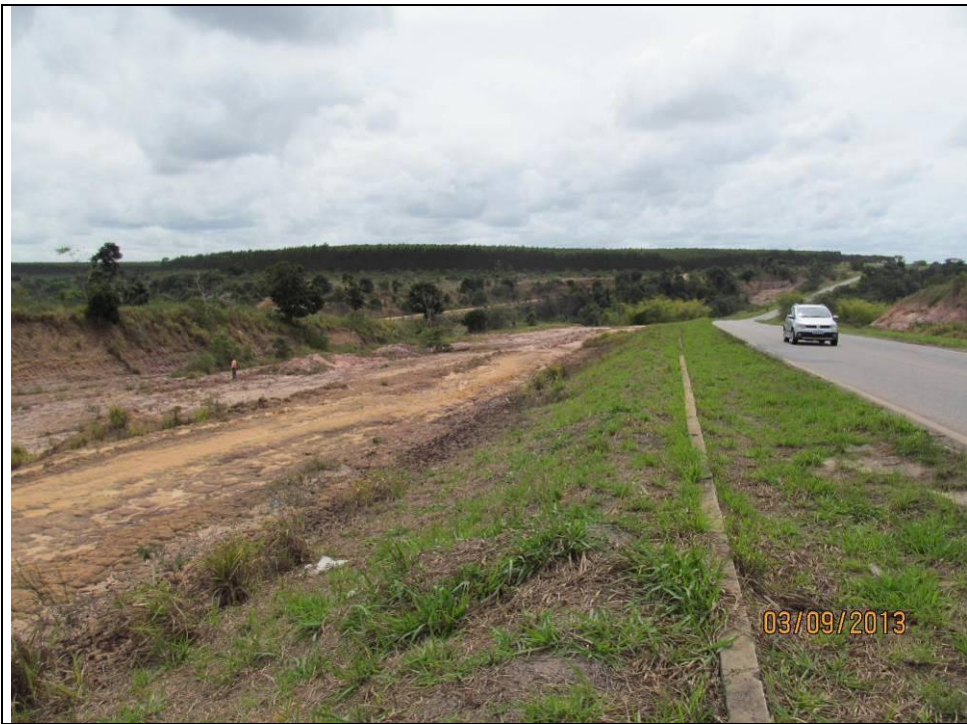
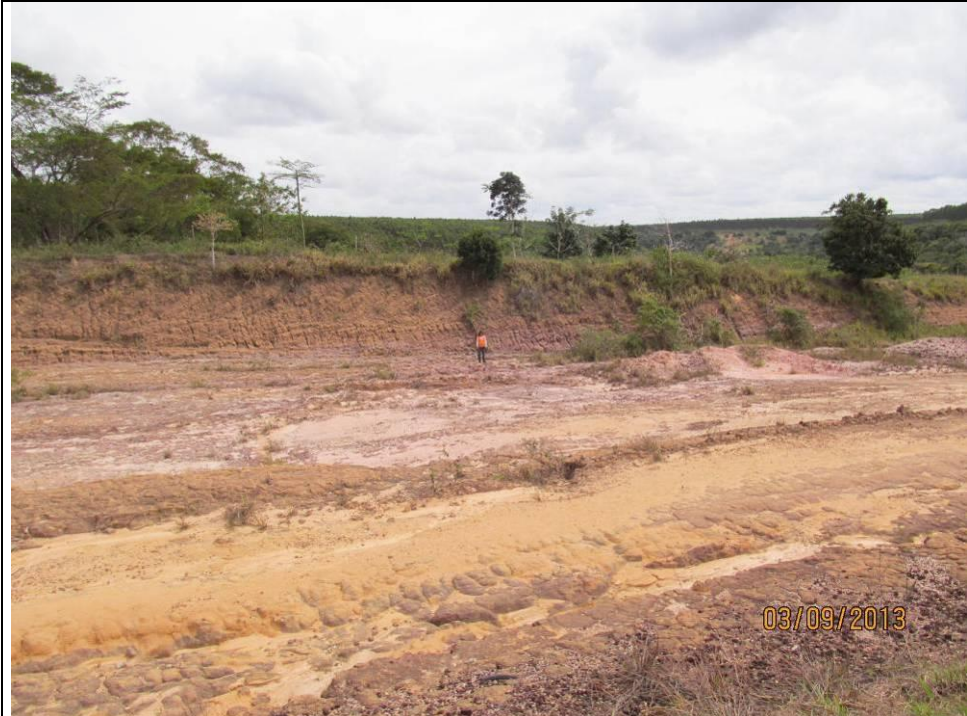
Código: 101-ER-005

Descrição:
Processos erosivos causados pela ausência de sistema de drenagem superficial em área de terreno íngreme.

Quantificação aproximada (m, m², unidades etc.):
Área = 6.000 m²

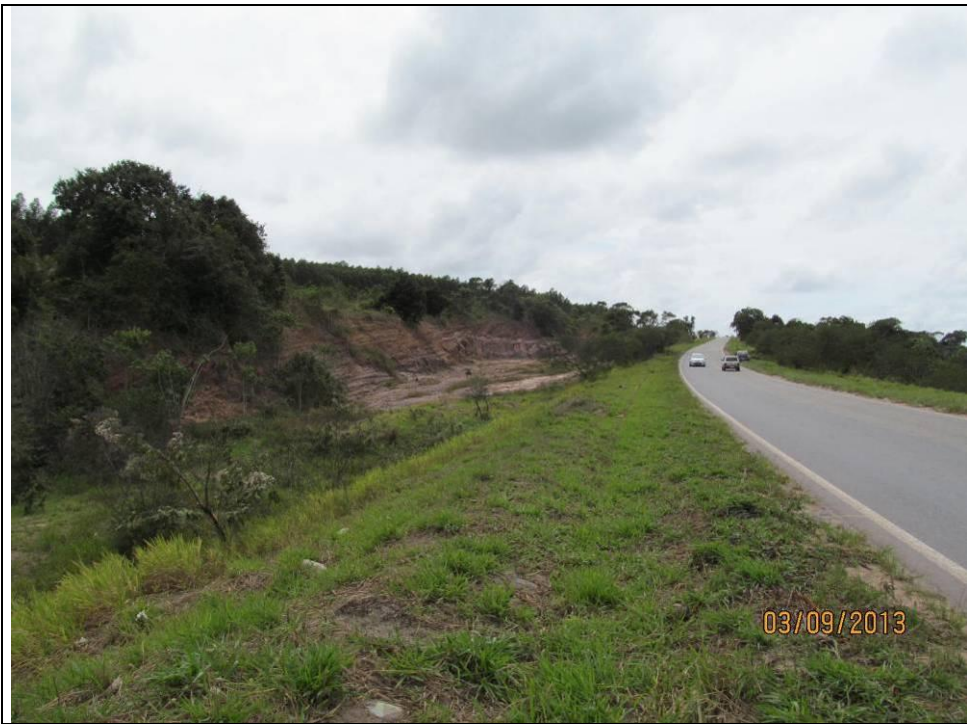
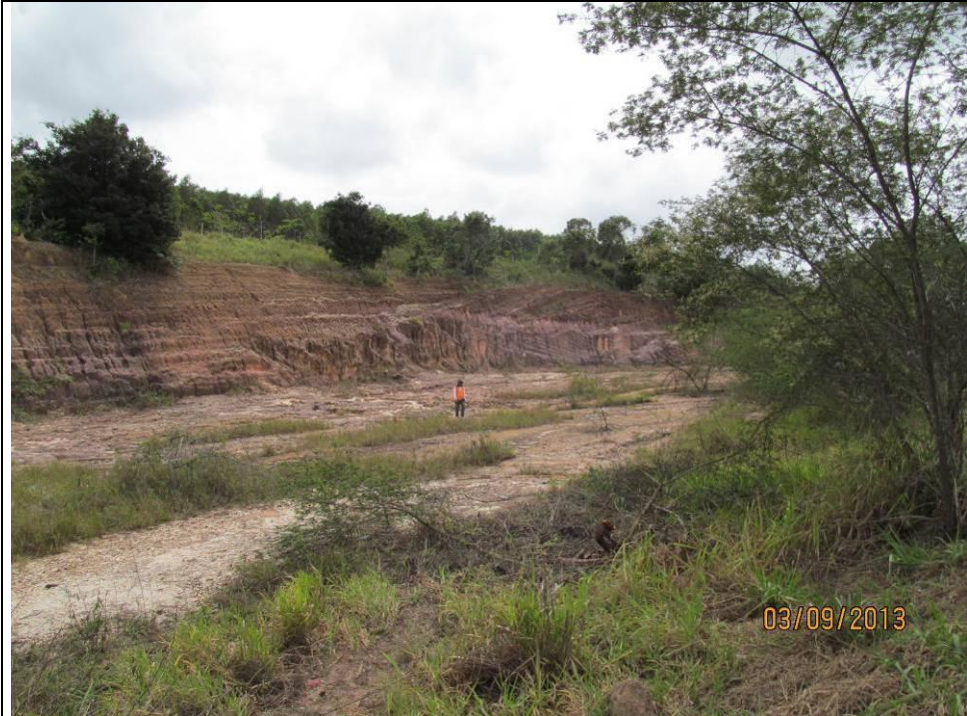
Código: 101-ER-006

Descrição:
Talude de corte, em antiga área de empréstimo, apresentando processos erosivos causados pela ausência de sistema de drenagem superficial e cobertura vegetal.

Quantificação aproximada (m, m², unidades etc.):
Área = 6.250 m²

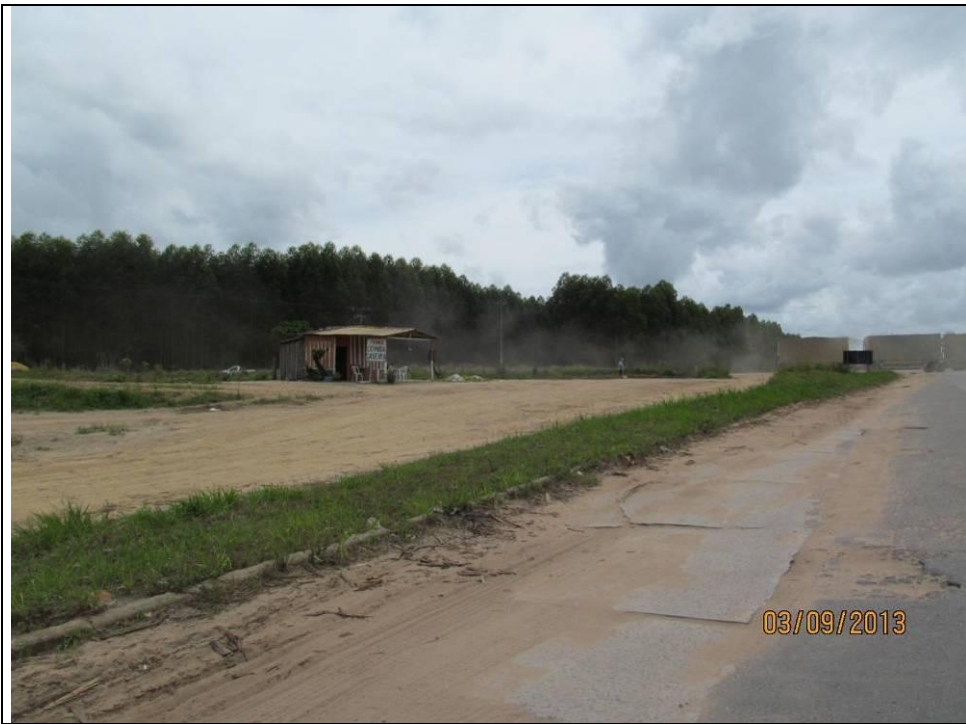
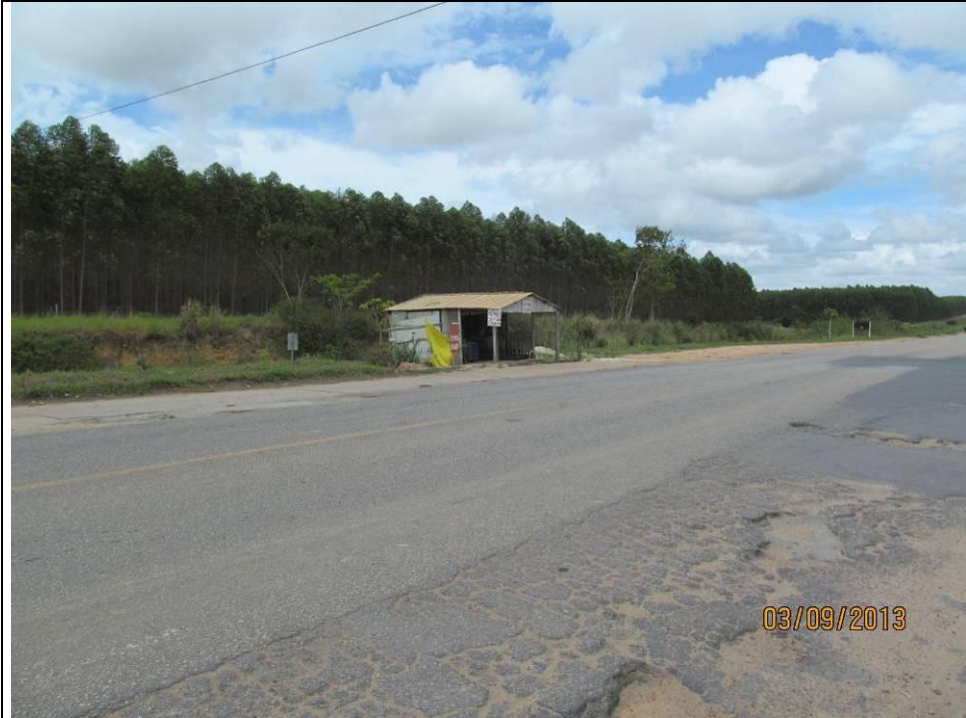
Código: 101-OF-007

Descrição:
Ocupação da faixa de domínio por pequenos estabelecimentos comerciais.

Quantificação aproximada (m, m², unidades etc.):
2 barracas

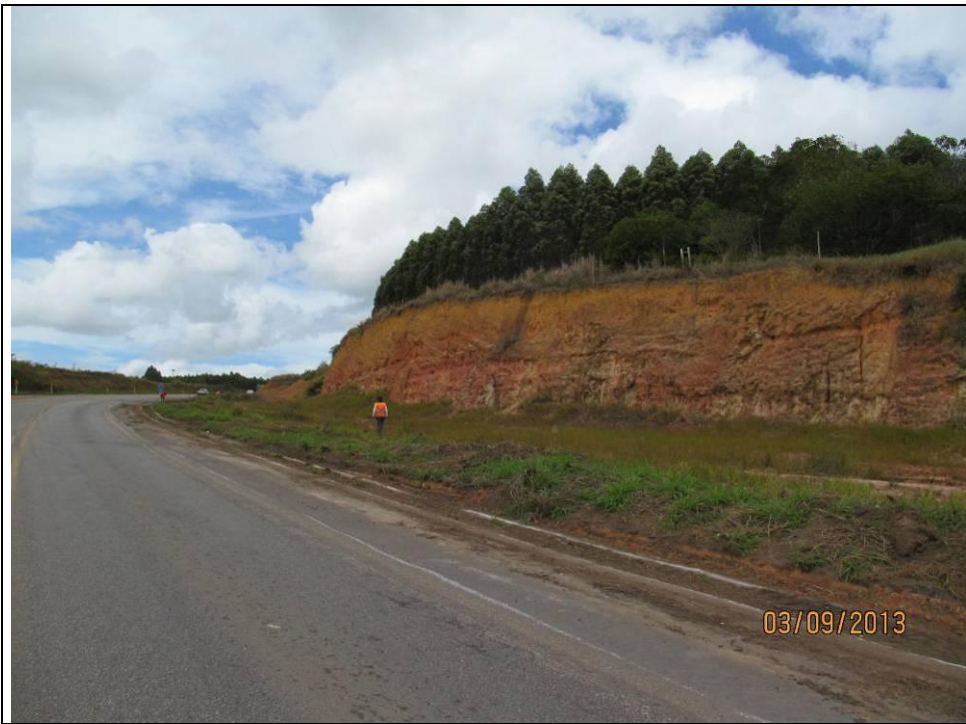
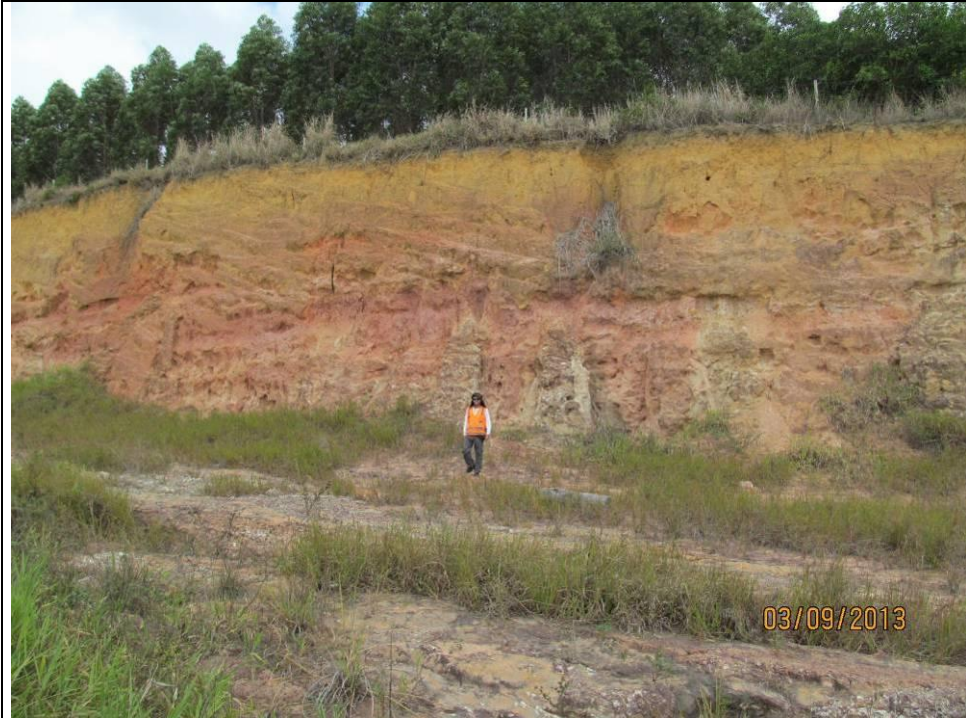
Código: 101-ER-008

Área de empréstimo não recuperada apresentando processos erosivos causados pela ausência de sistema de drenagem superficial e cobertura vegetal.

Área = 2.000 m²

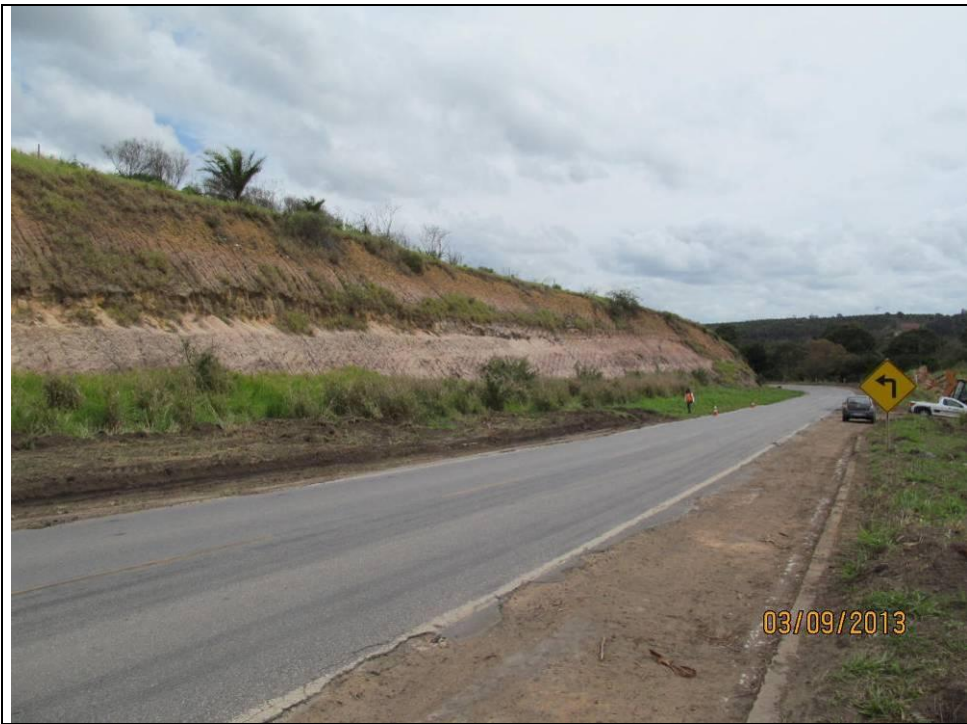
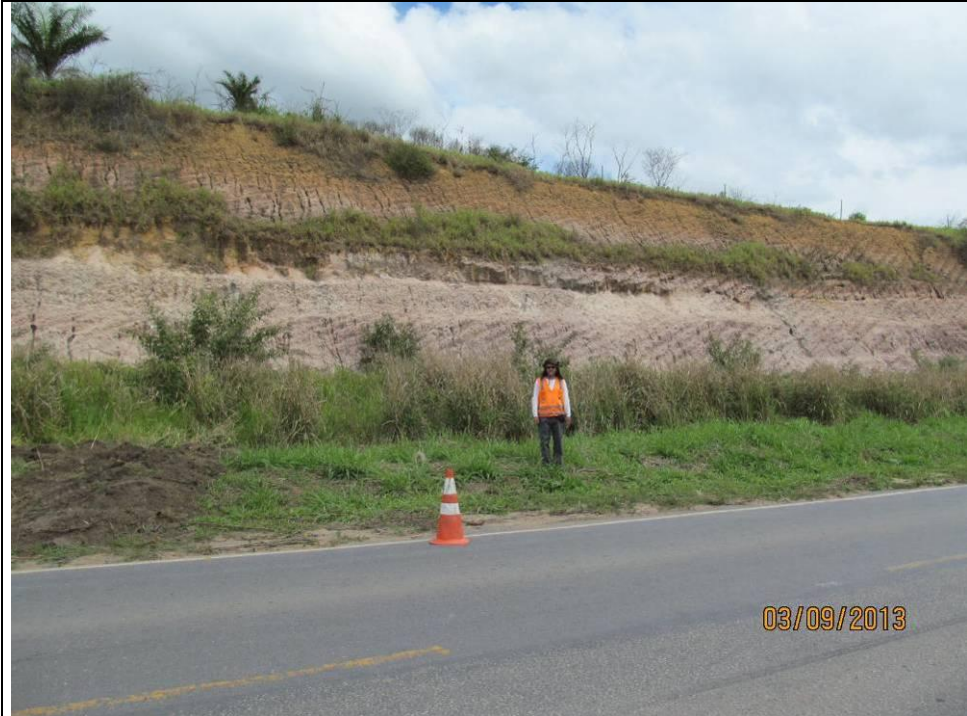
Código: 101-ER-009

Descrição:
Talude de corte com inclinação acentuada, em antiga área de empréstimo, apresentando processos erosivos causados pela ausência de sistema de drenagem superficial e cobertura vegetal.

Quantificação aproximada (m, m², unidades etc.):
Área = 1.500 m²

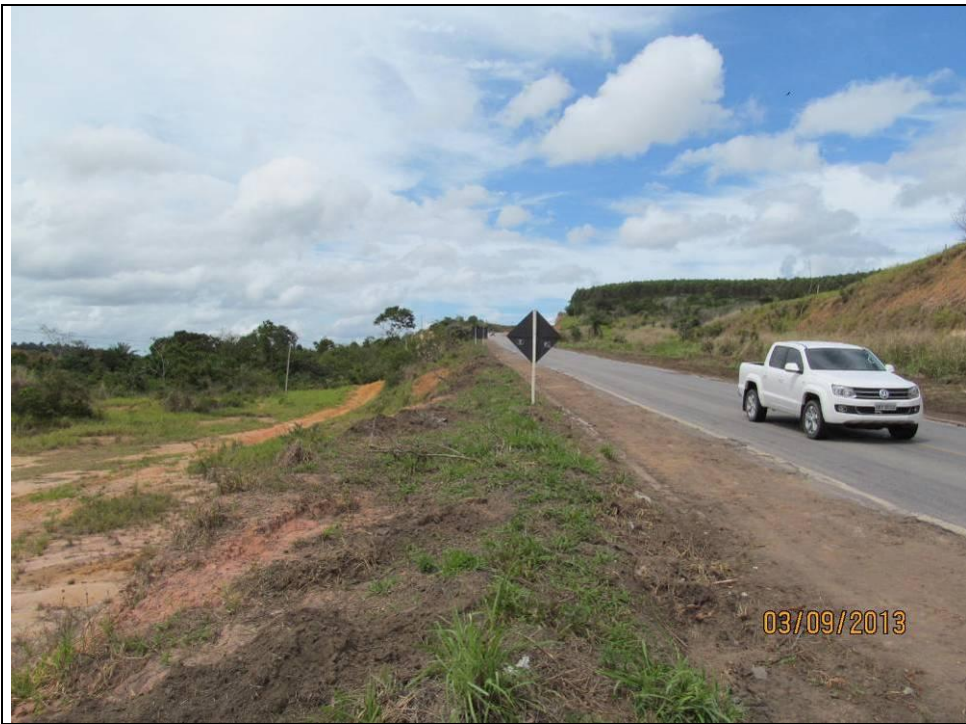
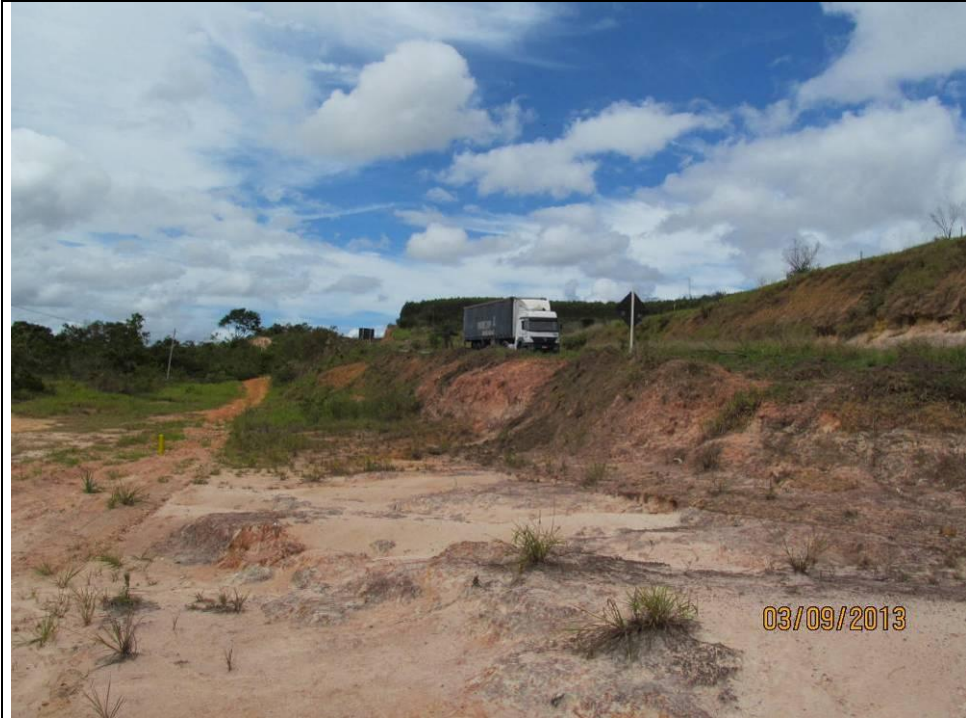
Código: 101-ER-010

Processo erosivo causado pela ineficiência do sistema de drenagem de águas pluviais da pista. Consequentemente a área de solo exposto às margens da Rodovia fica suscetível à ocorrência de feições erosivas.

Área = 2.500 m²

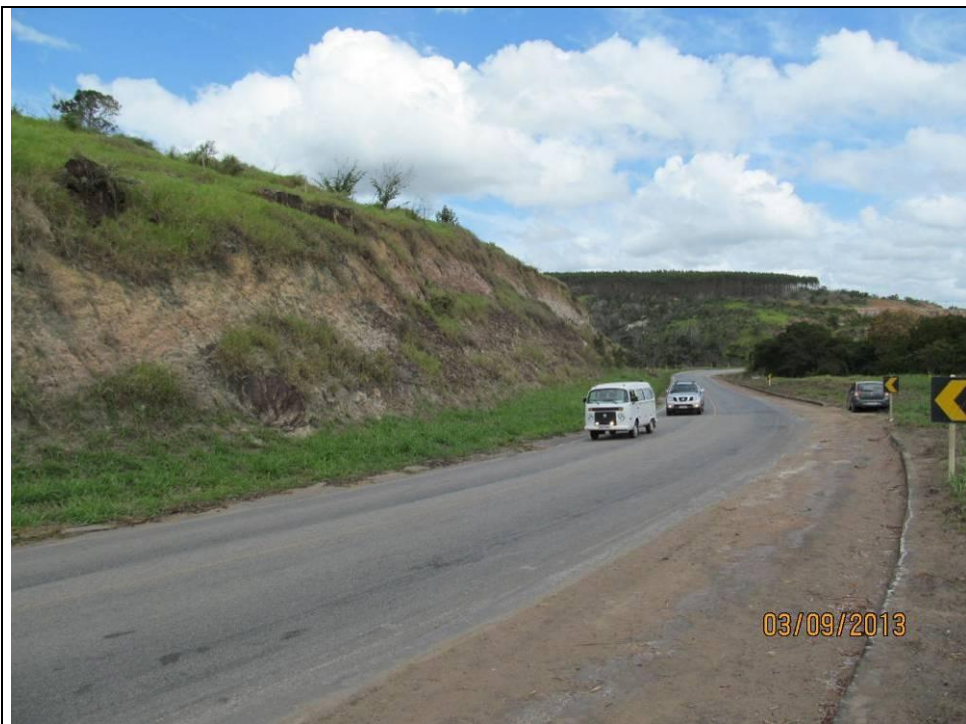
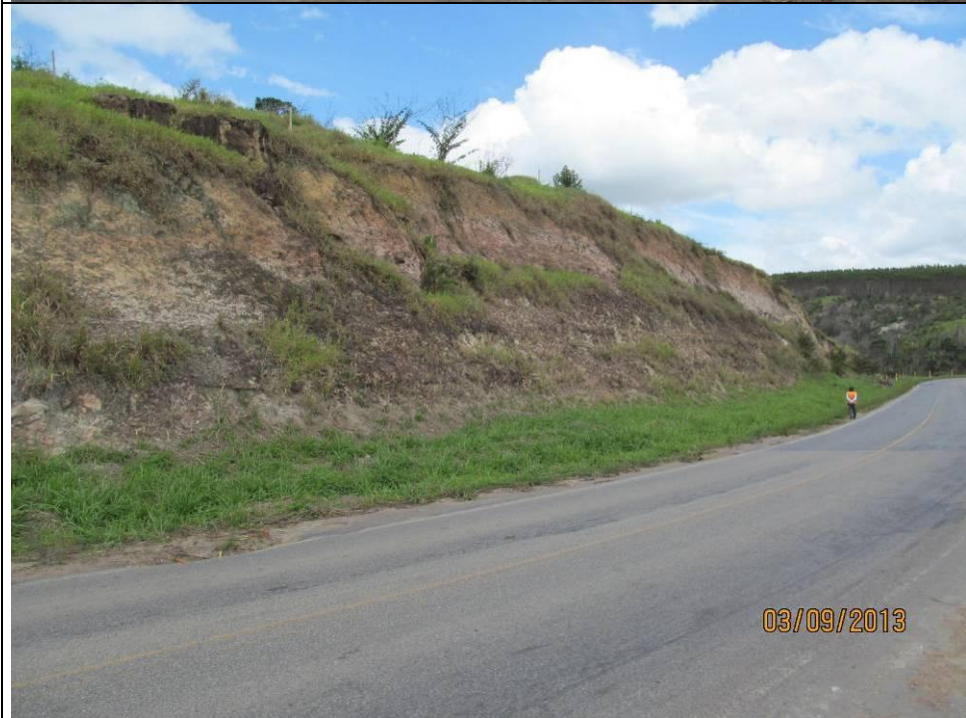
Código: 101-ER-011

Talude de corte apresentando processos erosivos causados pela ausência de sistema de drenagem superficial.

Área = 1.500 m² + 2.400 m² = 3.900 m²

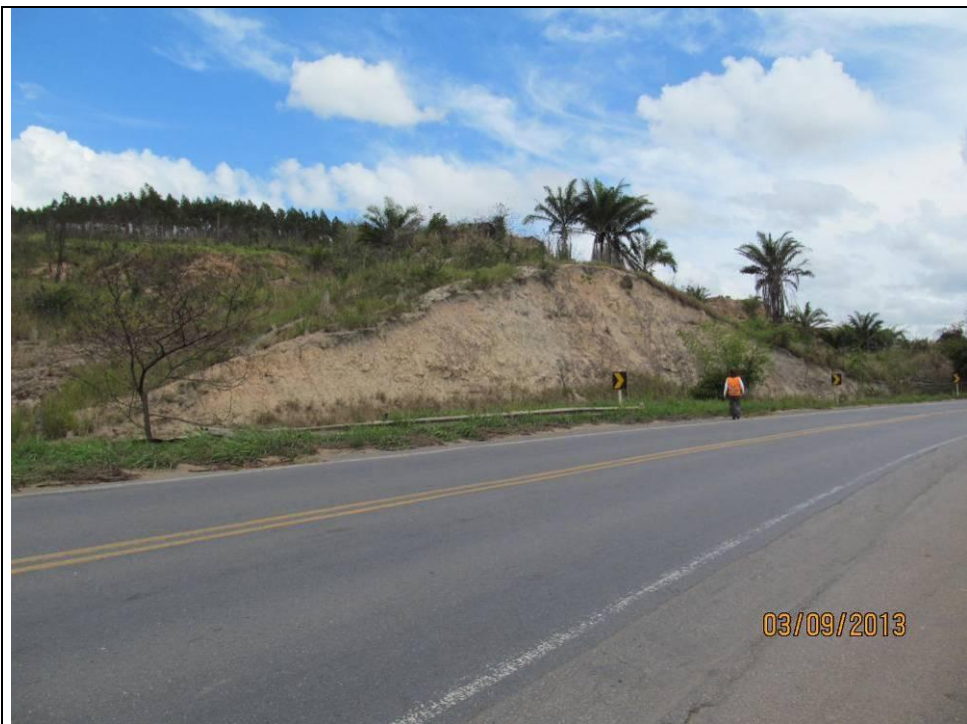
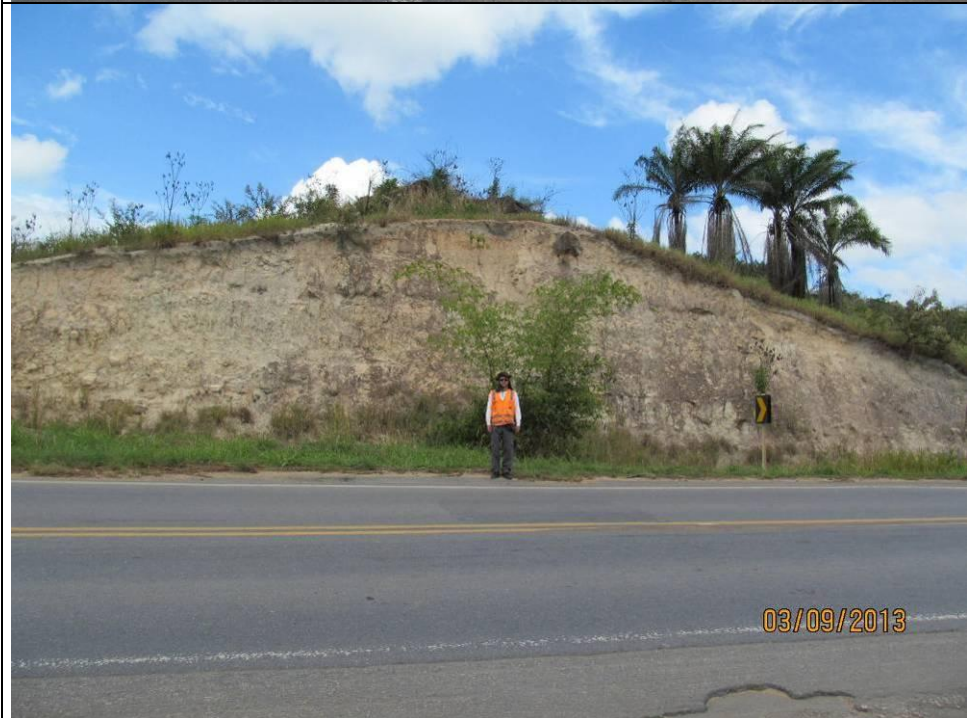
Código: 101-ER-012

Talude de corte apresentando processos erosivos causados pela ausência de sistema de drenagem superficial.

Área = 100 m²

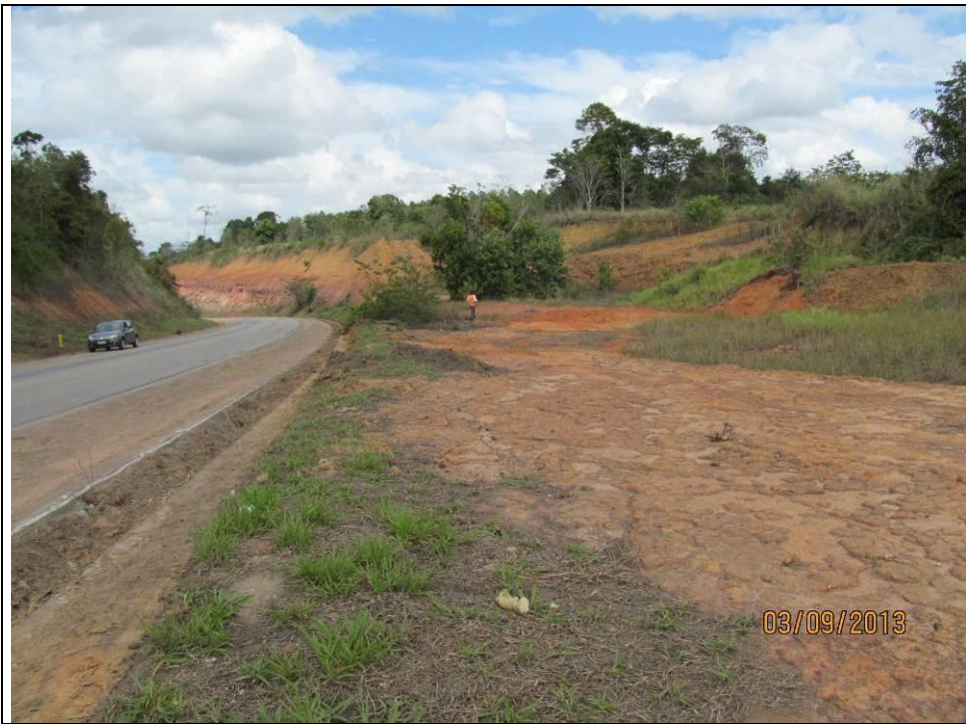
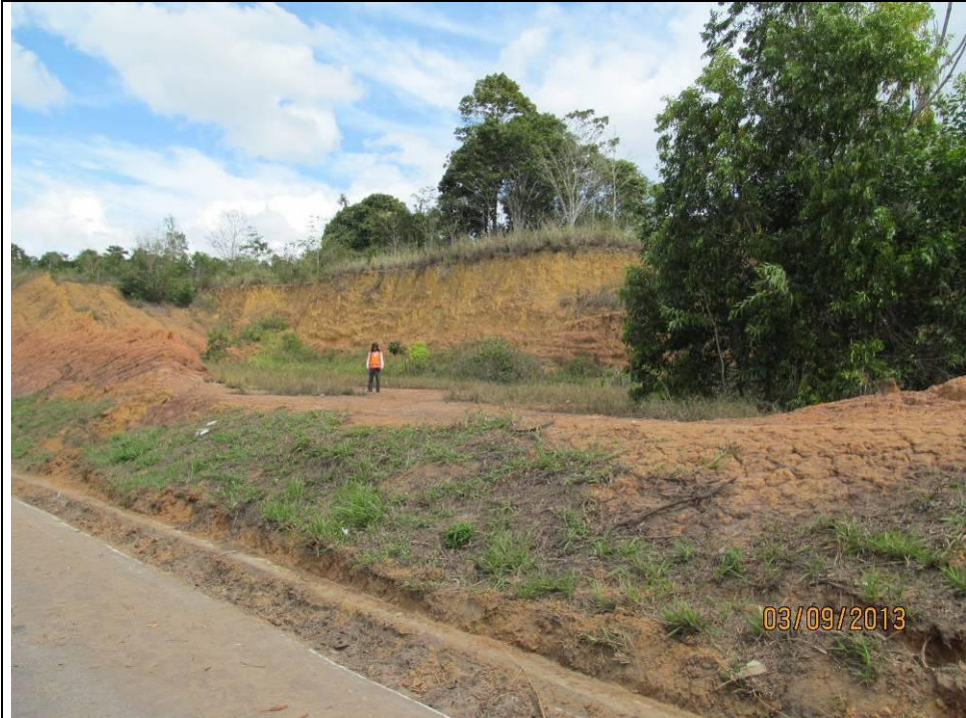
Código: 101-ER-013

Área de empréstimo não recuperada apresentando processos erosivos causados pela ausência de sistema de drenagem superficial.

Área de empréstimo = 3.750 m²

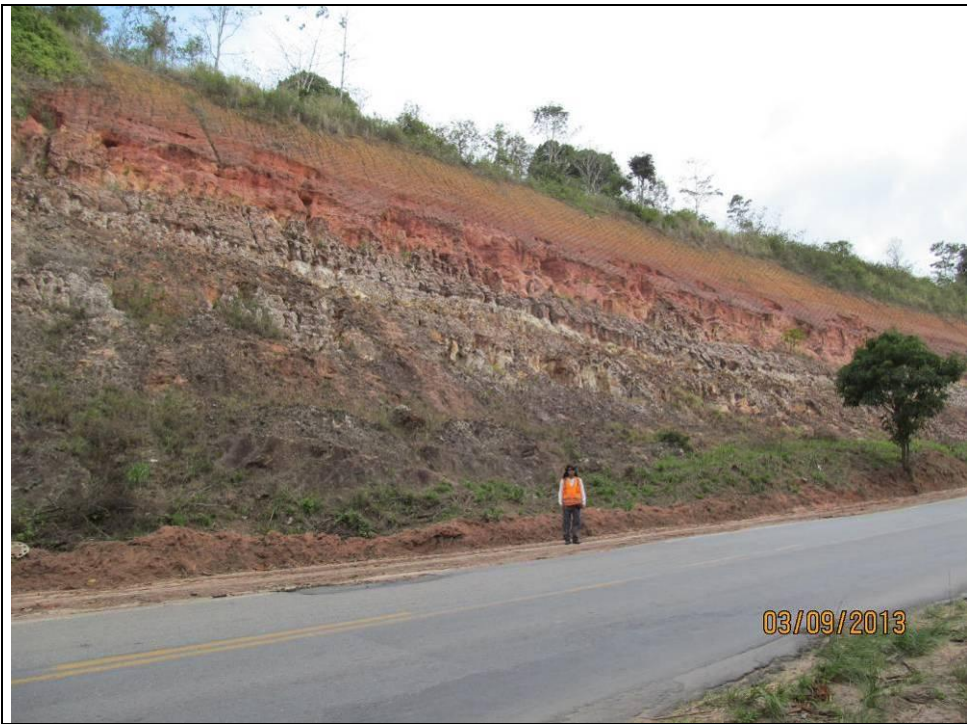
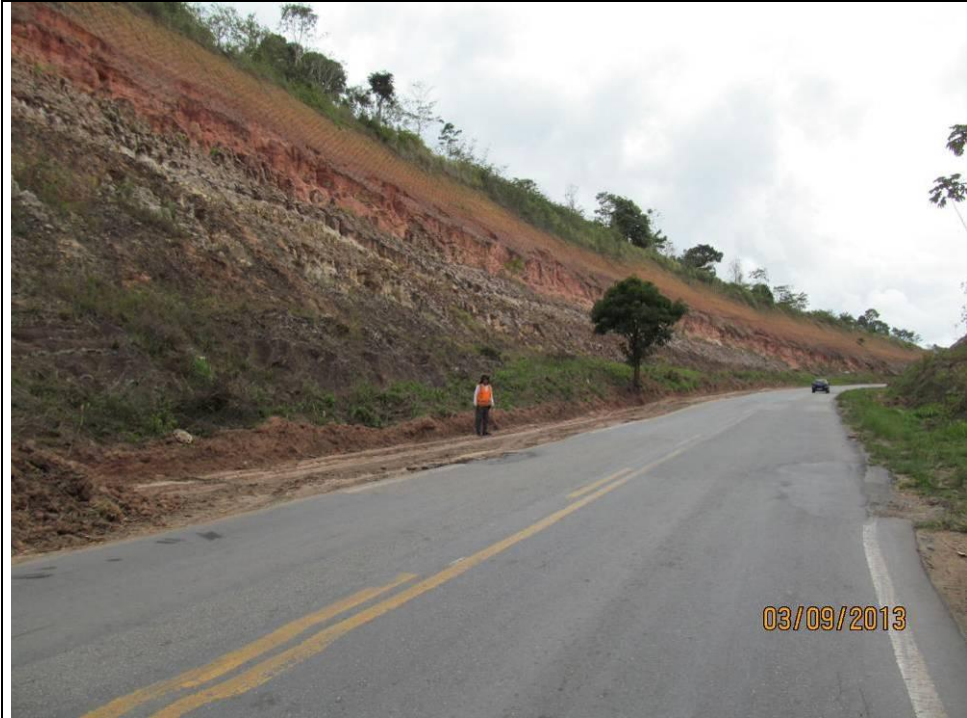
Código: 101-ER-014

Descrição:
Talude de corte apresentando processos erosivos causados pela ausência de sistema de drenagem superficial e cobertura vegetal.

Quantificação aproximada (m, m², unidades etc.):
Talude de corte = 2.000 m²

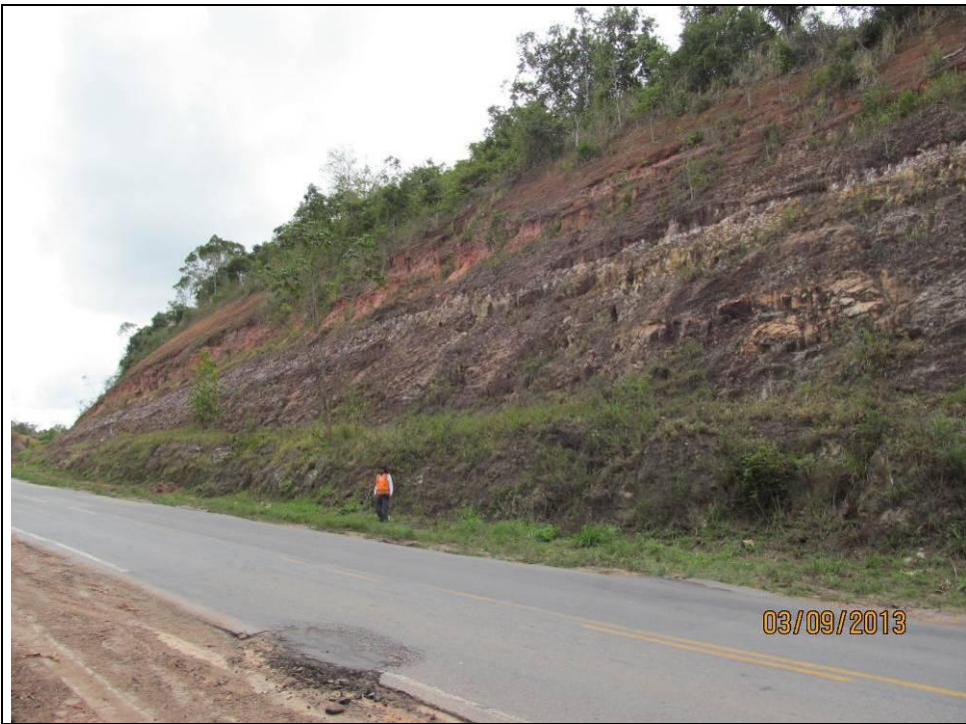
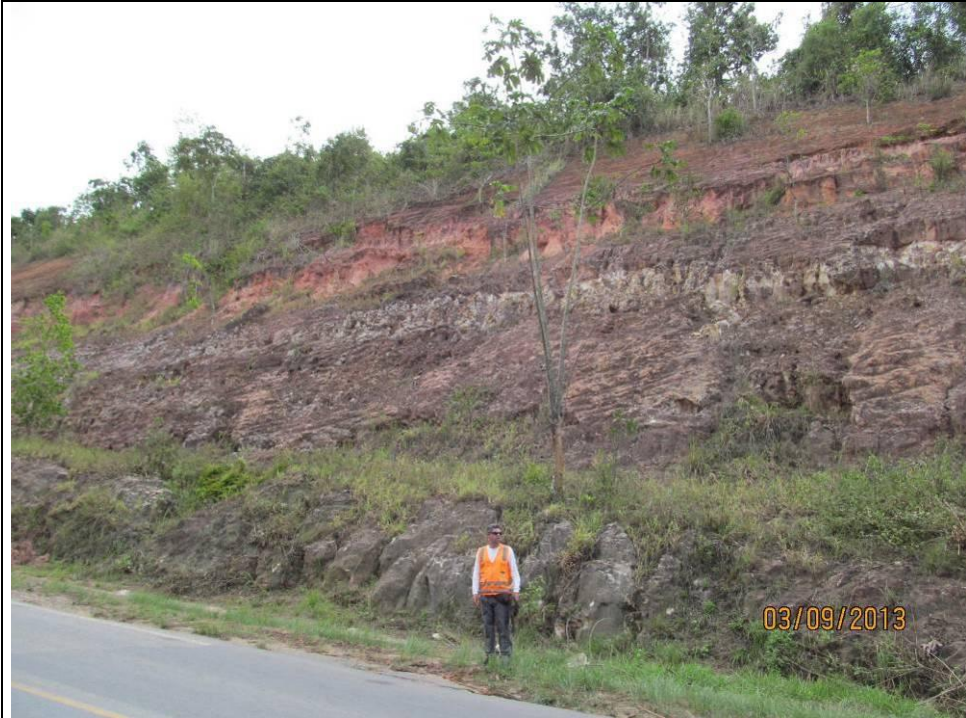
Código: 101-ER-015

Talude de corte apresentando processos erosivos causados pela ausência de sistema de drenagem superficial.

Área = 2.000 m²

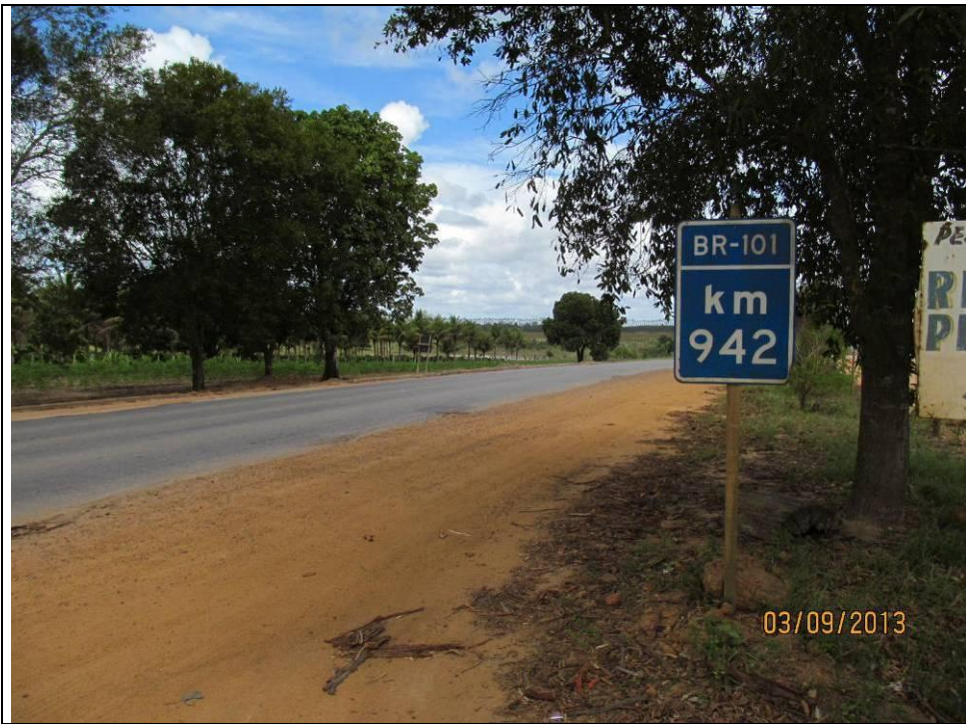
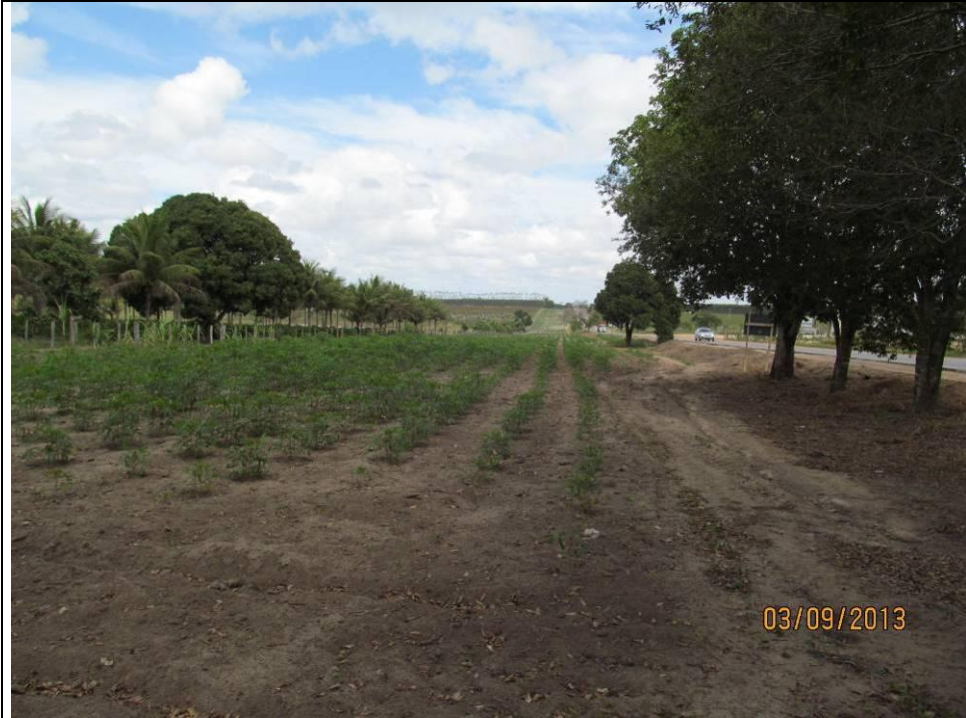
Descrição:
Ocupação da faixa de domínio por cana-de-açúcar e área preparada para plantio.

Quantificação aproximada (m, m², unidades etc.):
A área se distribui na pista norte, no trecho entre o Km 942 ao 943+400, com os seguintes valores:
P. Norte = 10.000 m² + 22.500 m² / Área total = 32.500 m²
