Inventário de Passivos Ambientais

Rodovia: BR-101 BA

Ficha de Caracterização

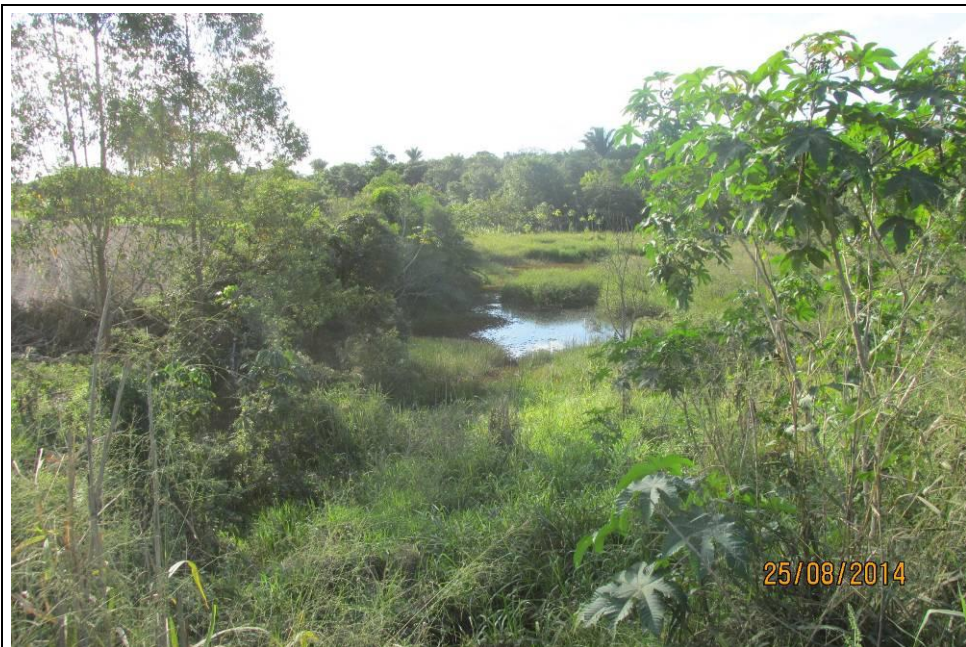
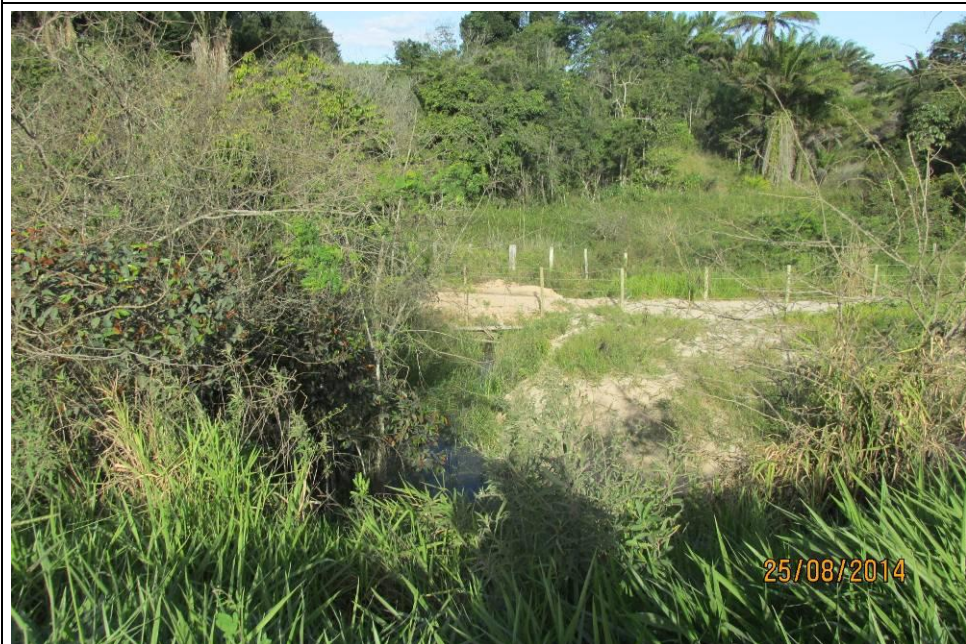
Drenagem sem nome. Ausência de APP, conforme o Novo Código Florestal (Lei 12.651), em cursos d'água com menos de 10 m devido às intervenções da BR-101 e/ou ocupação irregular da Faixa de Domínio.
