Inventário de Passivos Ambientais

Rodovia: BR-101 BA

Ficha de Caracterização

Código: 101-PT-001

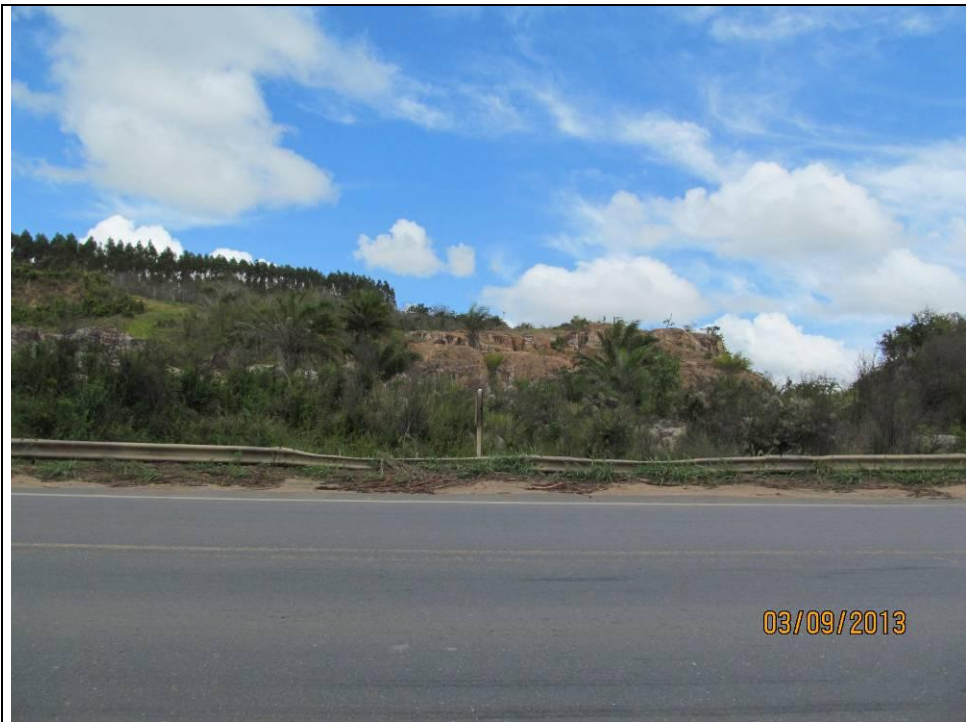
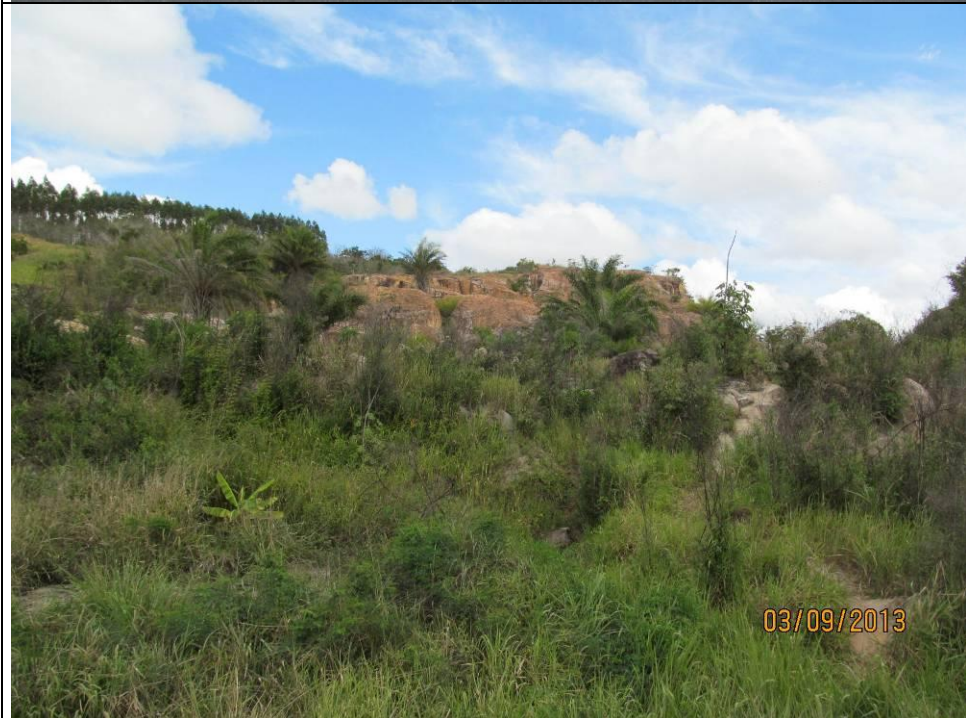
Descrição:
Formação de voçoroca devido à ausência de sistema de drenagem superficial em área de terreno íngreme, fora da faixa de domínio.

Quantificação aproximada (m, m², unidades etc.):
Área = 16.000 m²

Nível de risco da situação:
 emergencial não emergencial sem risco aparente

Dinâmica atual:
 estável estável/sujeito à recorrência ativo/baixa intensidade ativo/intenso
 não aplicável

Diretrizes técnicas para recuperação / remediação:
 recomposição estabilização manutenção e conserva
 remanejamento/desocupação da FD monitoramento

Necessidade de intervenção além da faixa de domínio:
 Sim Não
