**Inventário de Passivos Ambientais**

**Rodovia: BR-101 ES**

**Ficha de Caracterização**

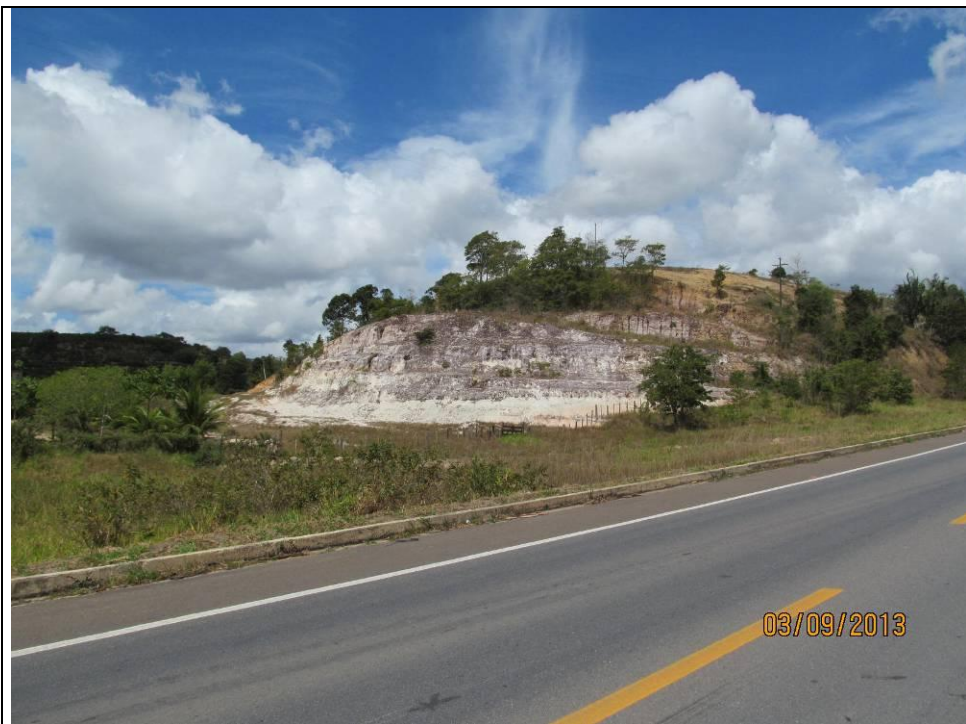
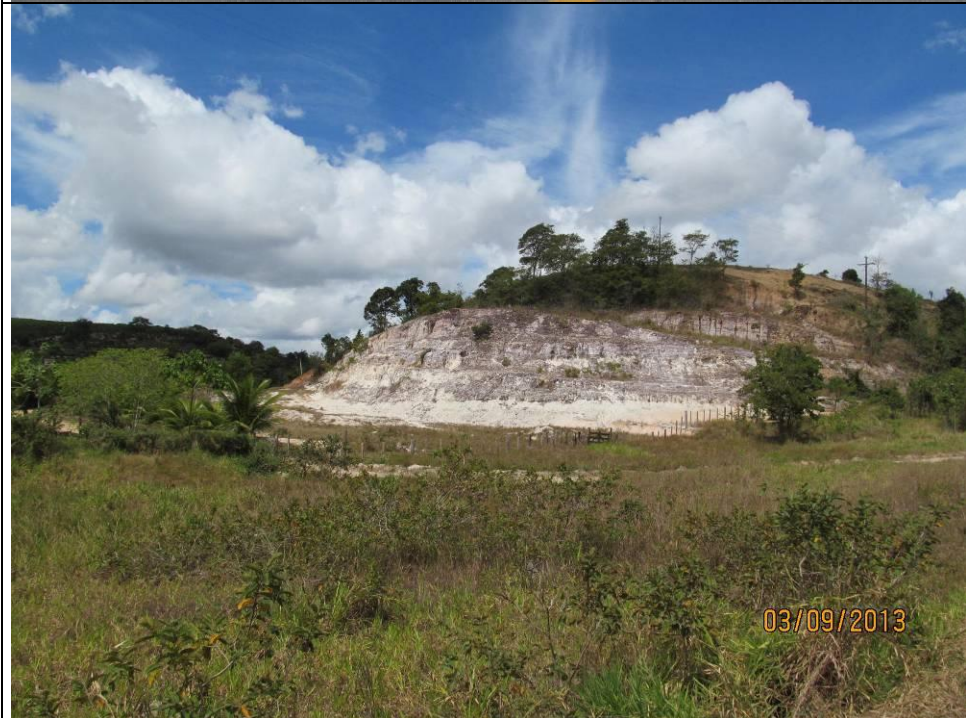
**Código:** 101-PT-001

Talude de corte apresentando processos erosivos causados pela ausência de sistema de drenagem superficial e cobertura vegetal. Nota-se o carreamento de solo para o interior da faixa de domínio.

Área = 8.500 m<sup>2</sup>

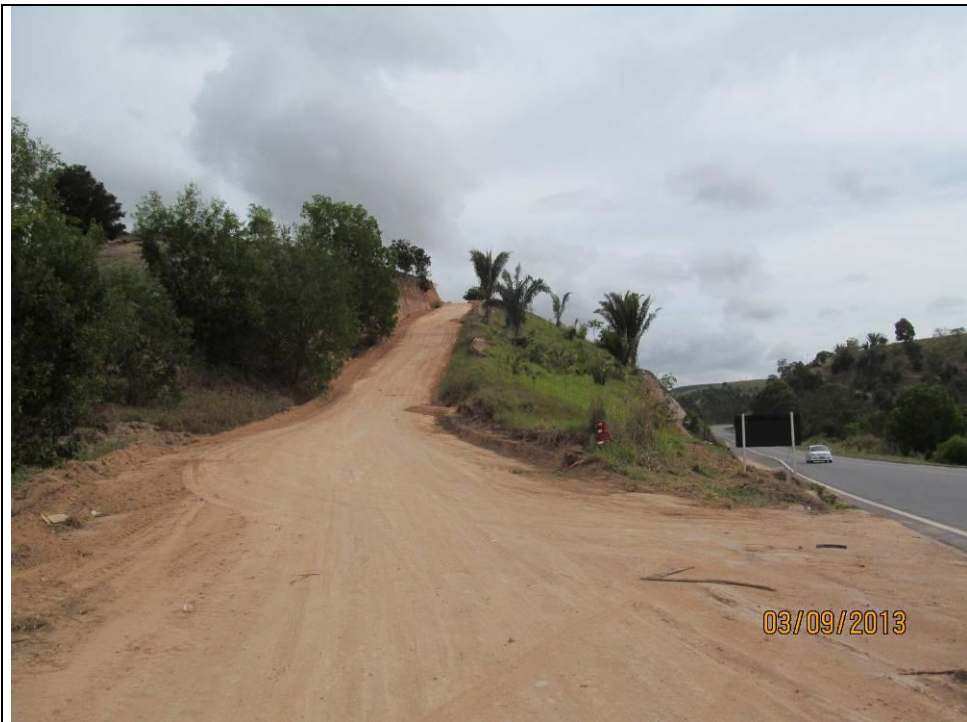
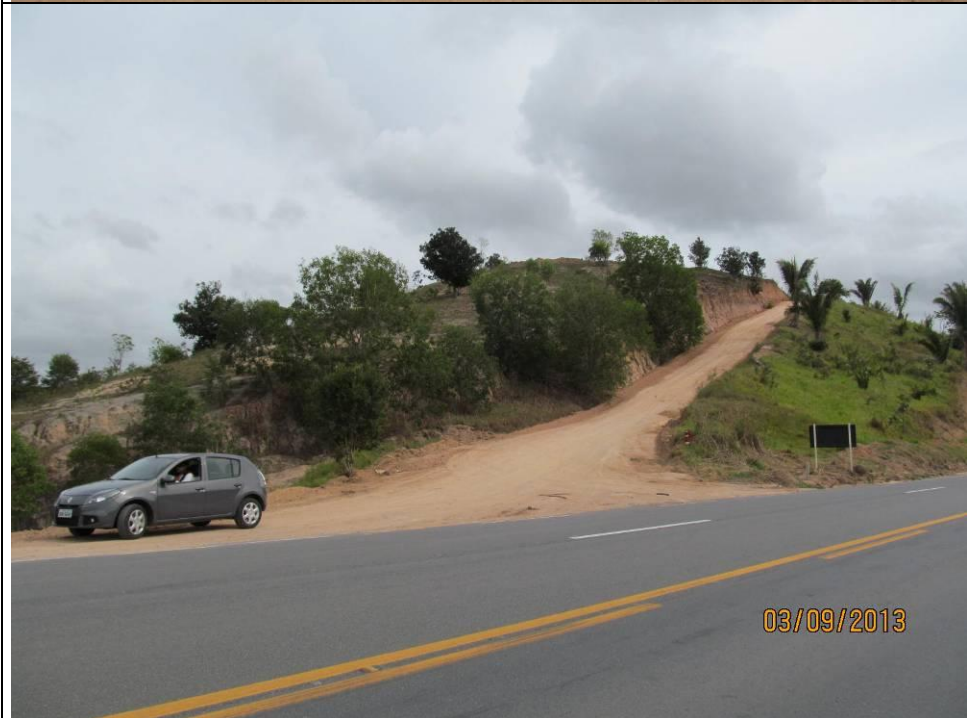
**Código:** 101- PT-002

**Descrição:**  
Estrada de acesso para propriedade lindeira à Rodovia. Notam-se processos erosivos no talude de corte e no leito do acesso, causados pela ausência de sistema de drenagem superficial.

**Quantificação aproximada (m, m<sup>2</sup>, unidades etc.):**  
Área = 500 m<sup>2</sup>

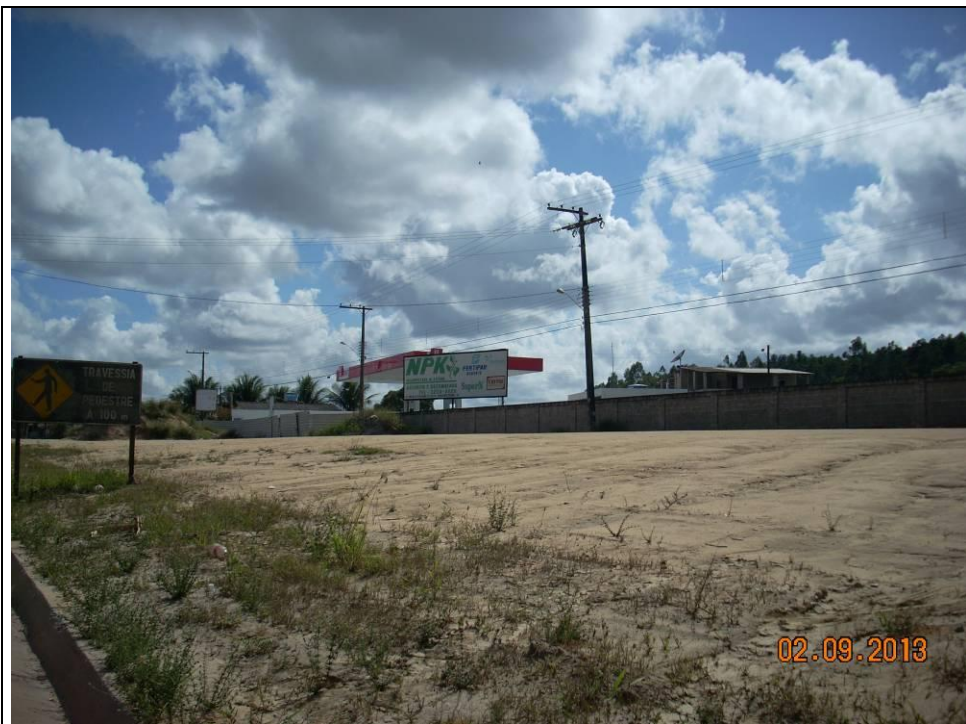
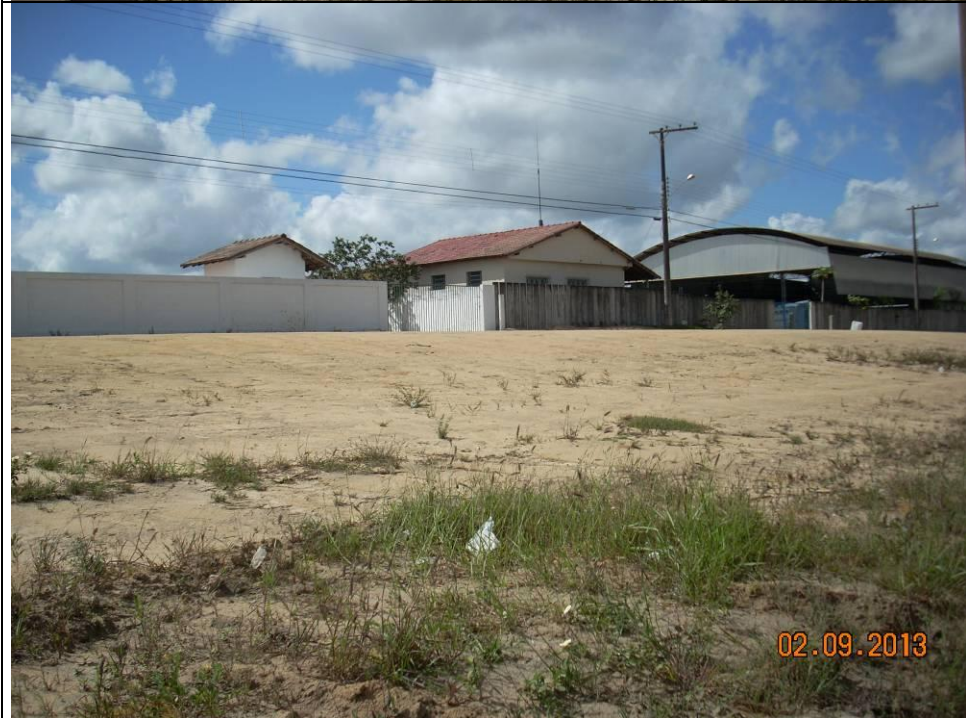
**Código:** 101- PT-003

Área com solo exposto na faixa de domínio, devido à obras da prefeitura do Município de Sooretama-ES.

Área = 6.000 m<sup>2</sup>

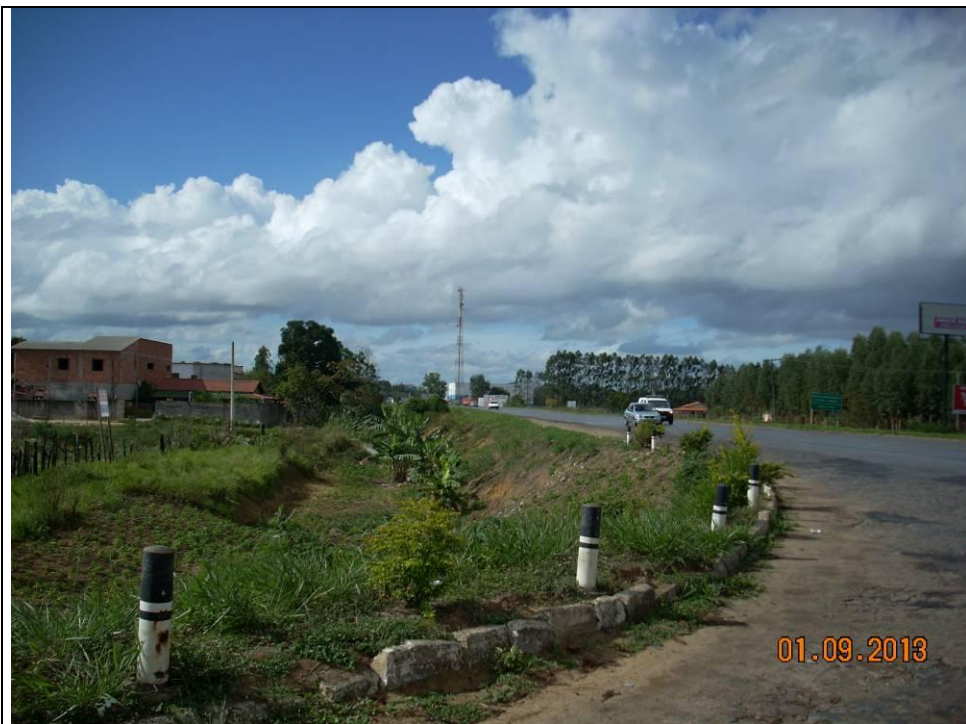
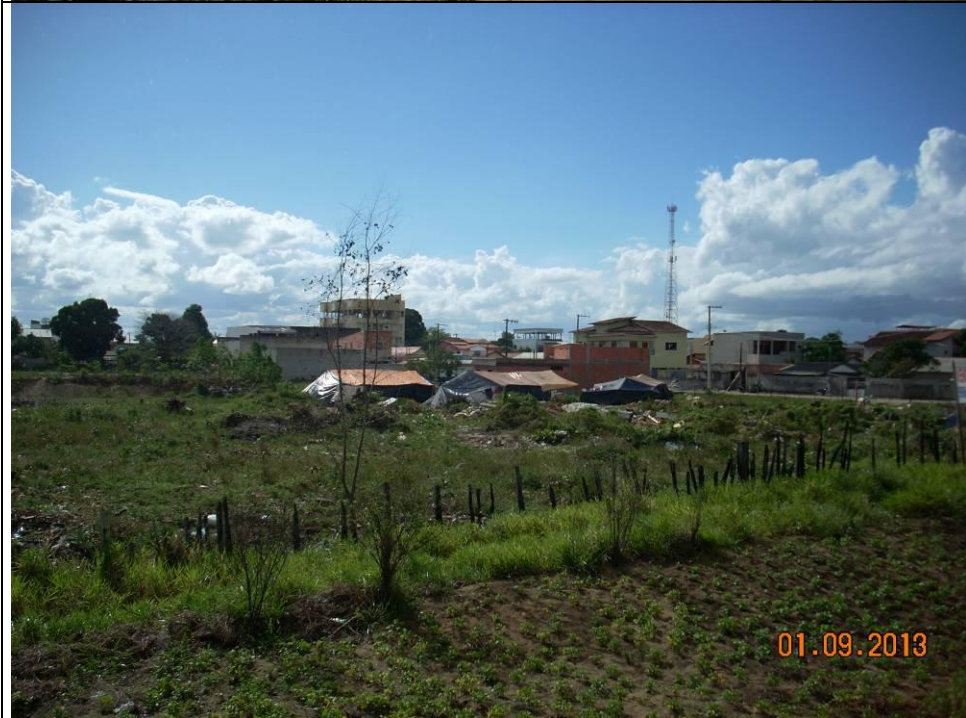
**Código:** 101- PT-004

Área de aterro de resíduos fora da faixa de domínio, apresentando sinais de contaminação do curso d'água.

Área = 2.500 m<sup>2</sup>

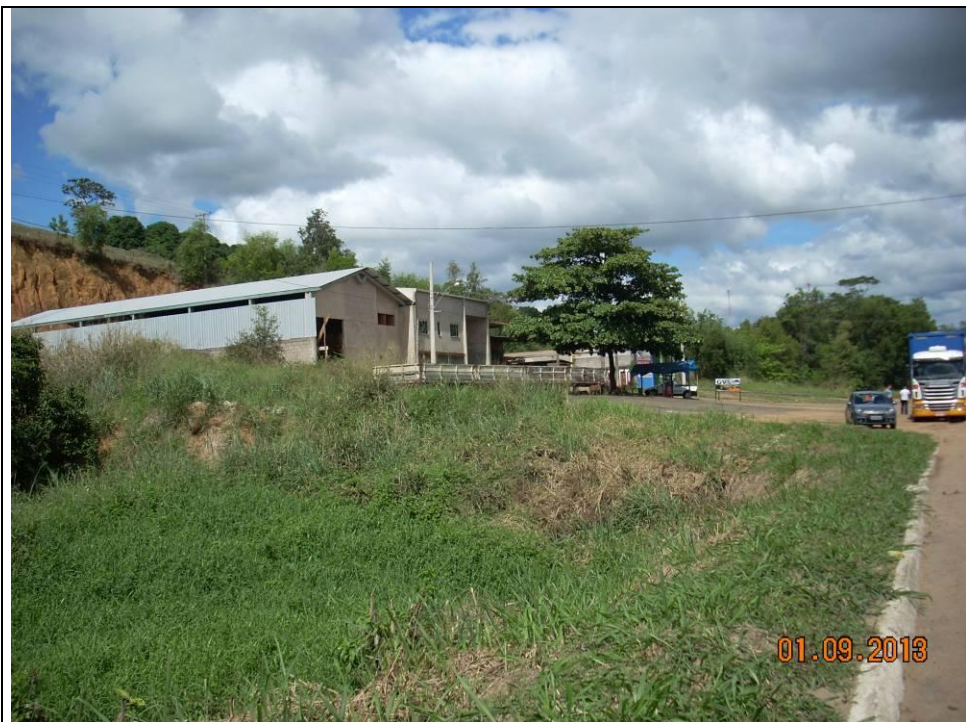
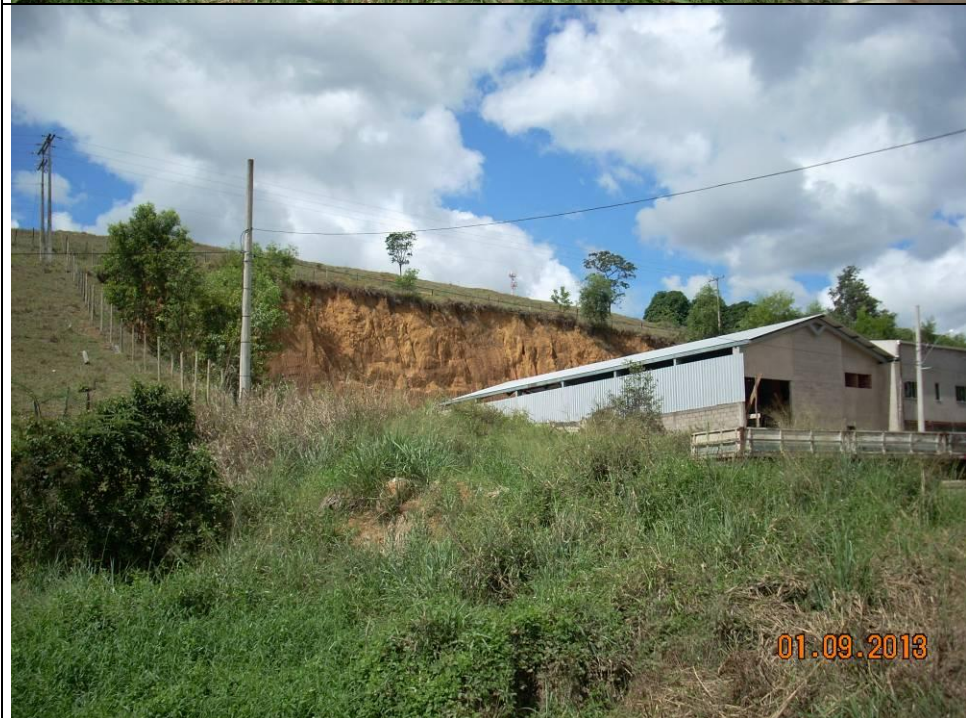
**Código:** 101- PT-005

**Descrição:**  
Talude de corte apresentando processos erosivos causados pela ausência de sistema de drenagem superficial.

Área = 2.700 m<sup>2</sup>

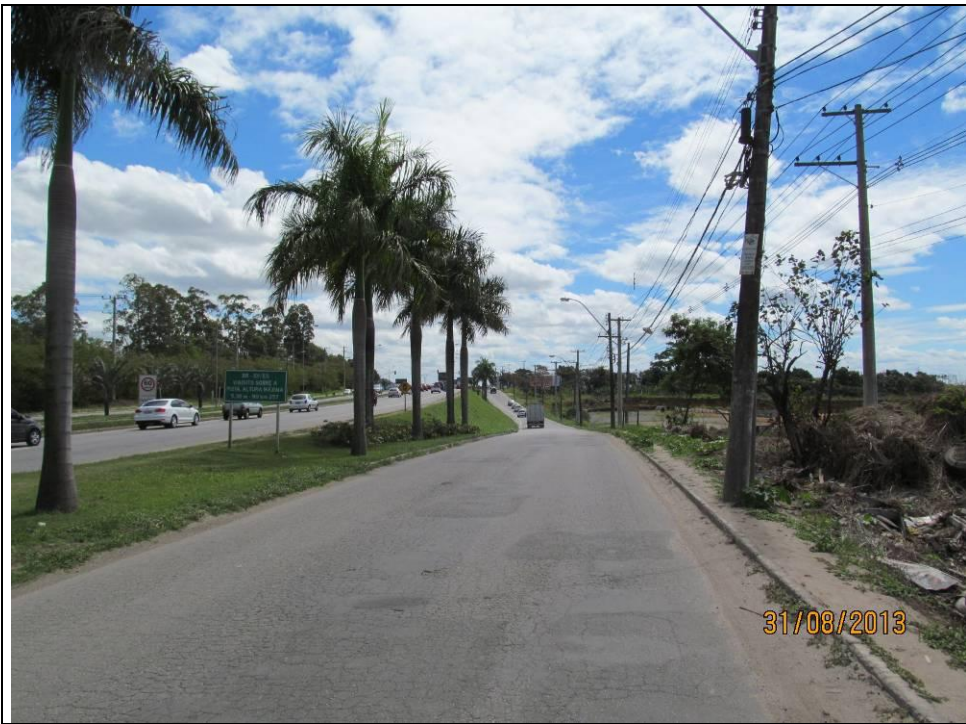
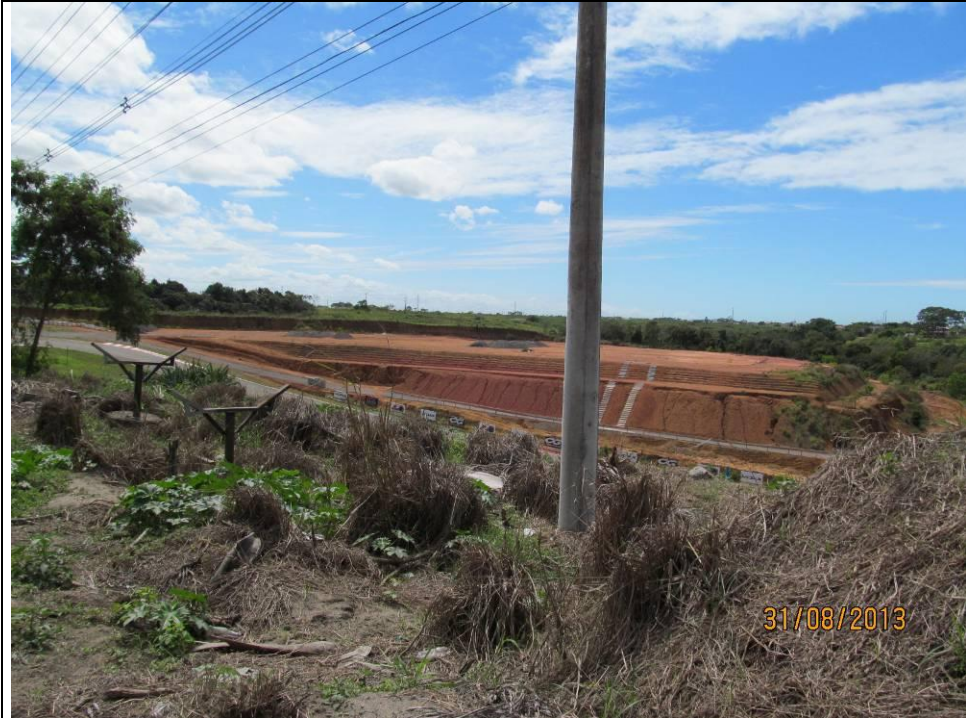
**Descrição:**  
Talude de corte apresentando processos erosivos causados pela ausência de sistema de drenagem superficial.

**Quantificação aproximada (m, m<sup>2</sup>, unidades etc.):**  
Área = 200 m de comprimento x 100 m de largura = 20.000 m<sup>2</sup>

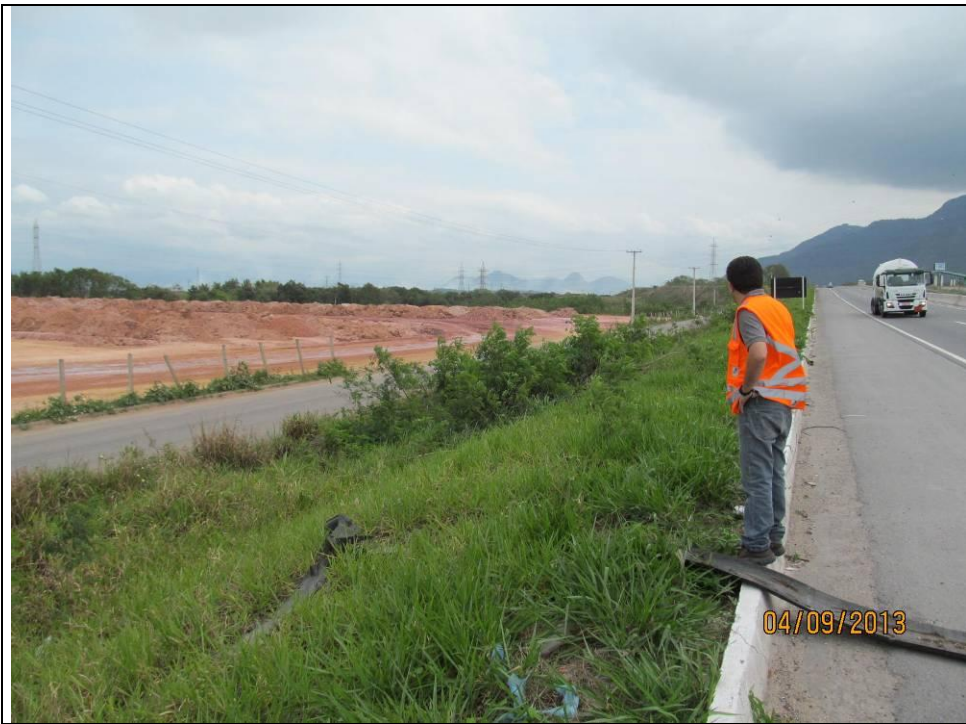
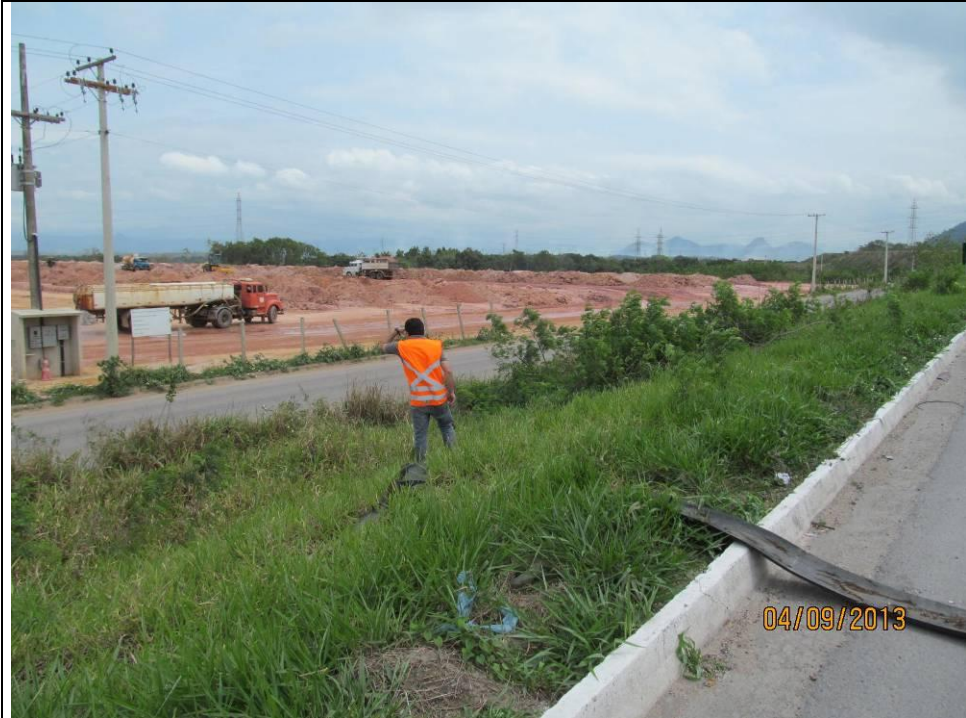
**Descrição:**  
Obras de terraplenagem de terceiros.

**Quantificação aproximada (m, m<sup>2</sup>, unidades etc.):**  
Área = 60.000 m<sup>2</sup>

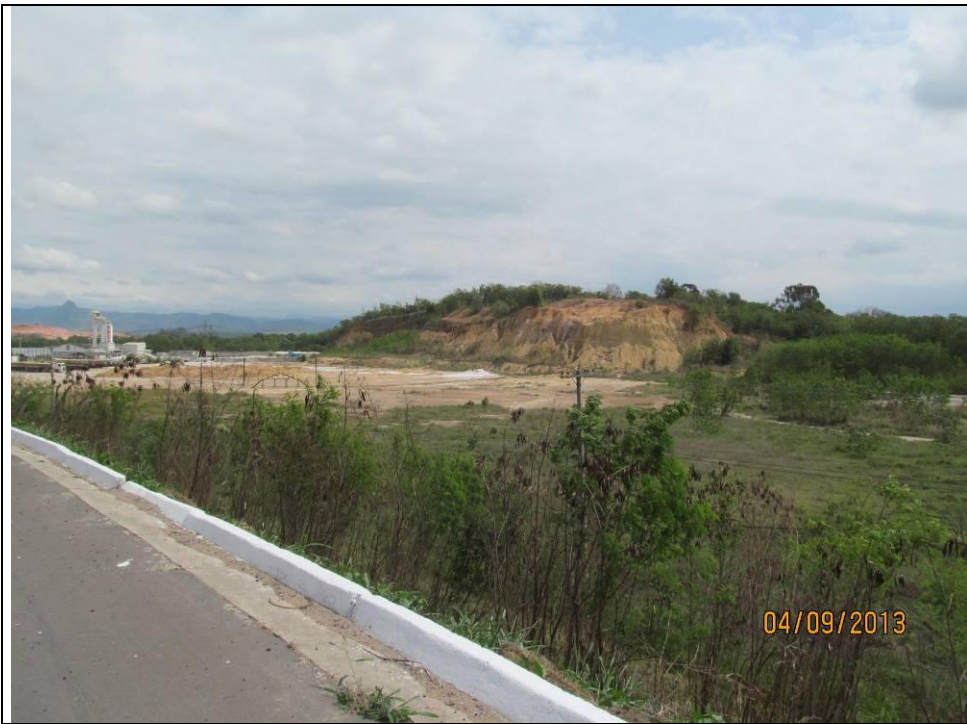
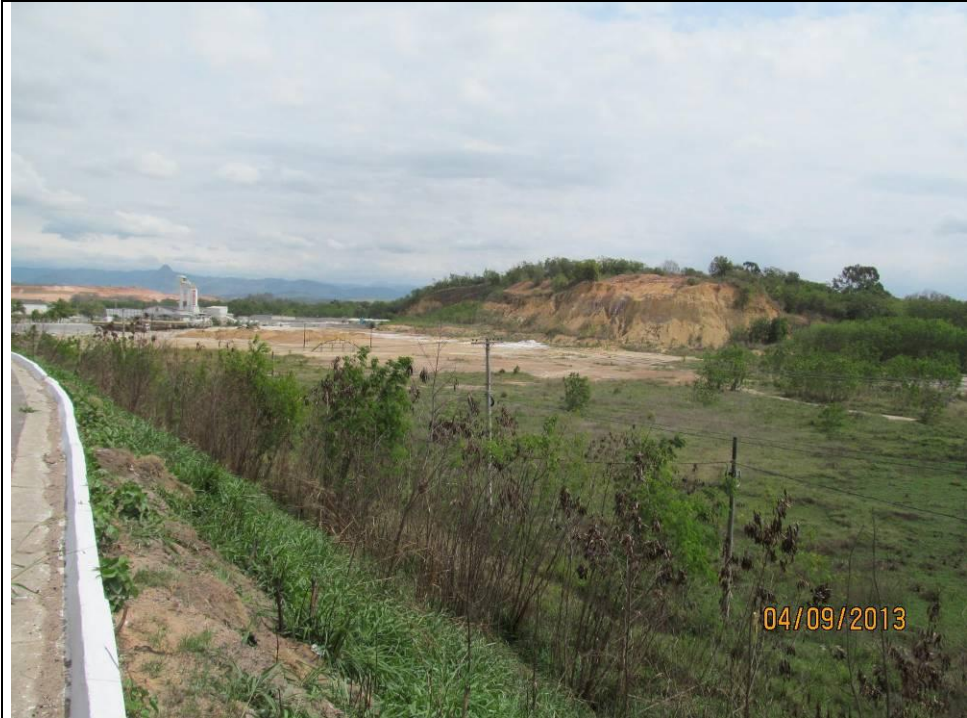
Talude de corte apresentando processos erosivos causados pela ausência de sistema de drenagem superficial.

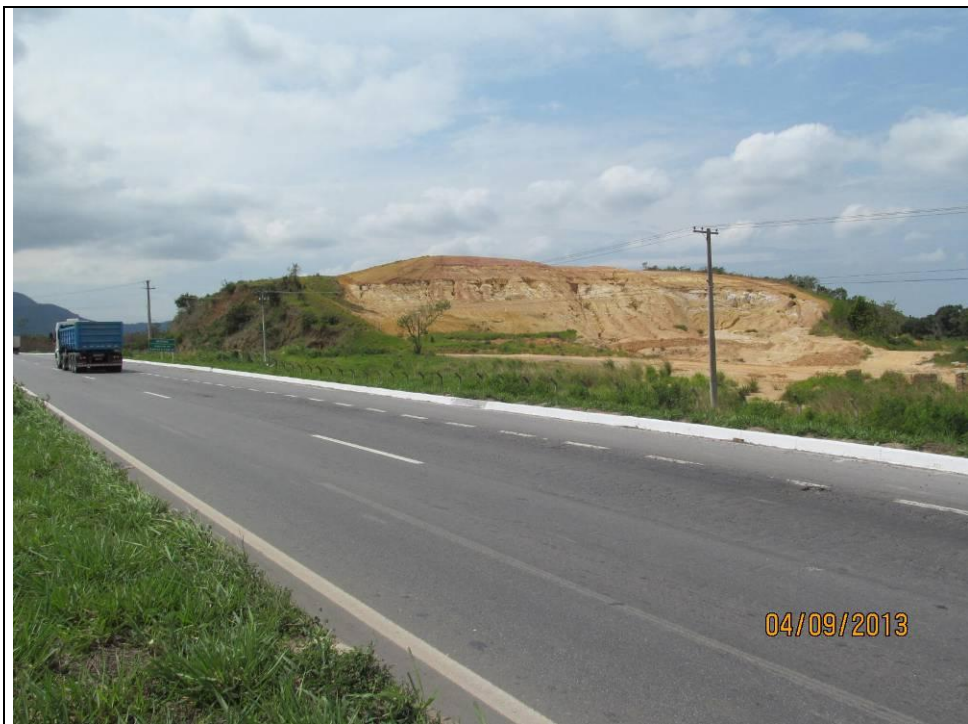
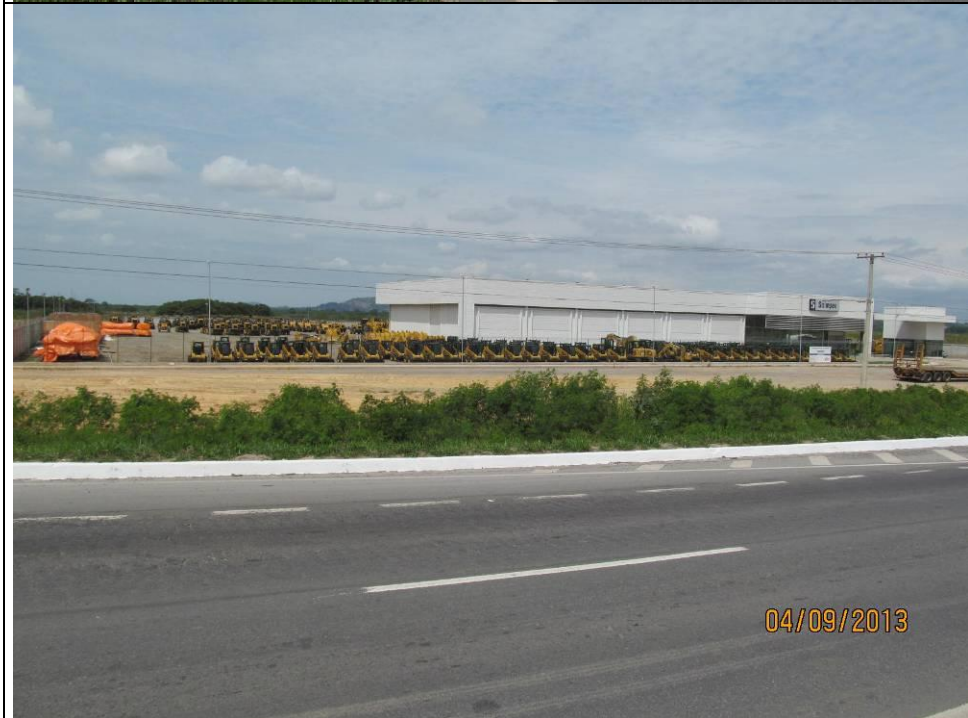
Talude de corte apresentando processos erosivos causados pela ausência de sistema de drenagem superficial e área de apoio não recuperada na faixa de domínio.

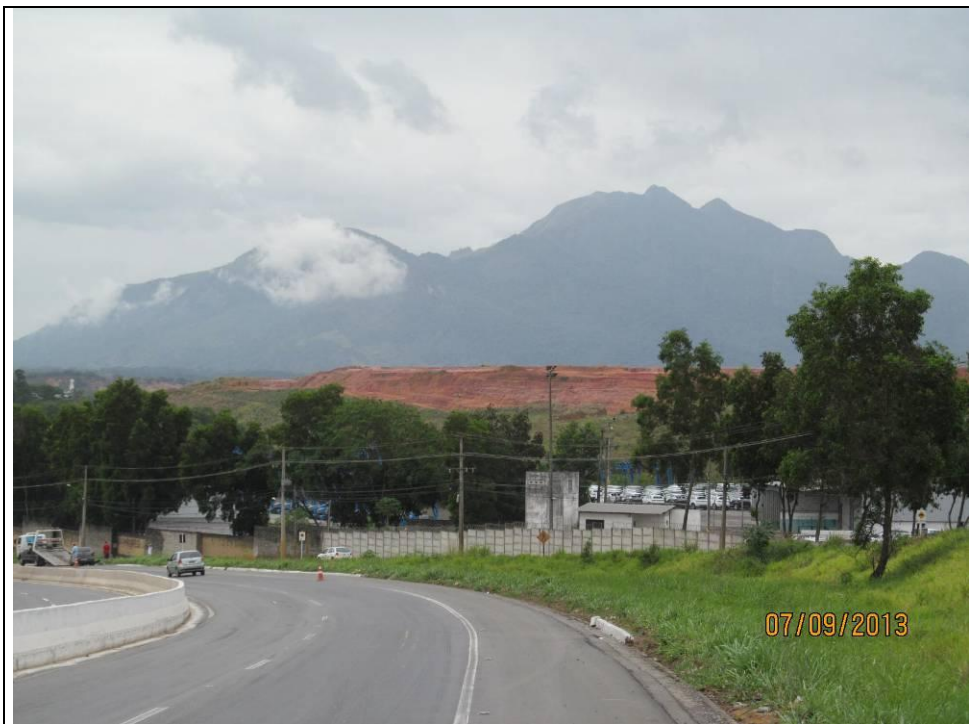
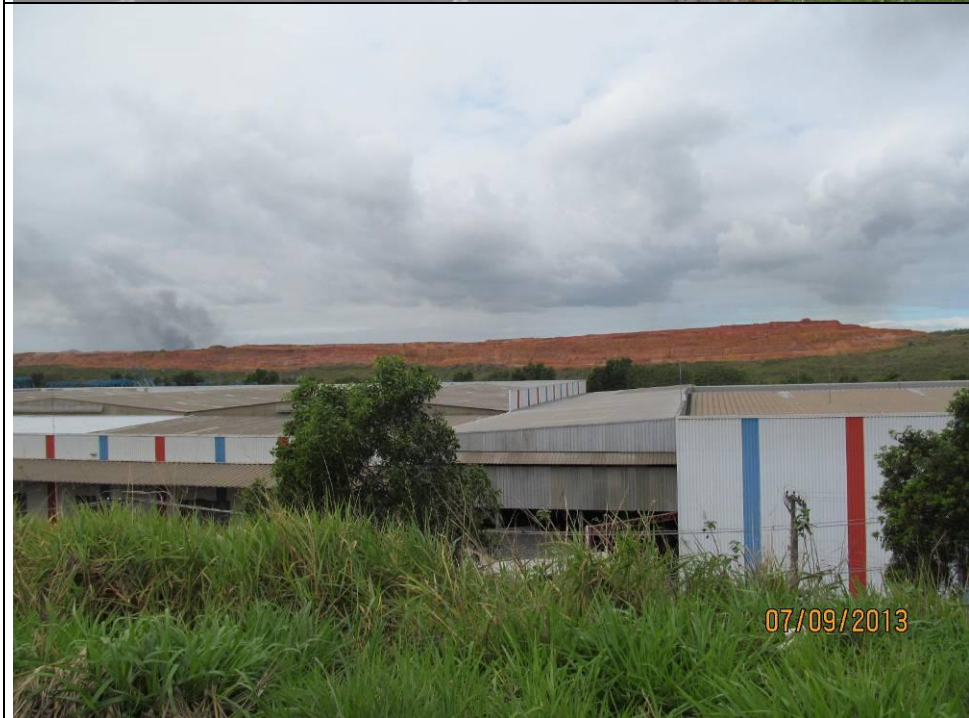
Área de solo exposto, fora da faixa de domínio, com processos erosivos e risco de carreamento de material para curso d'água a jusante. Sendo assim, pode ocorrer influência com o trecho de rodovia.

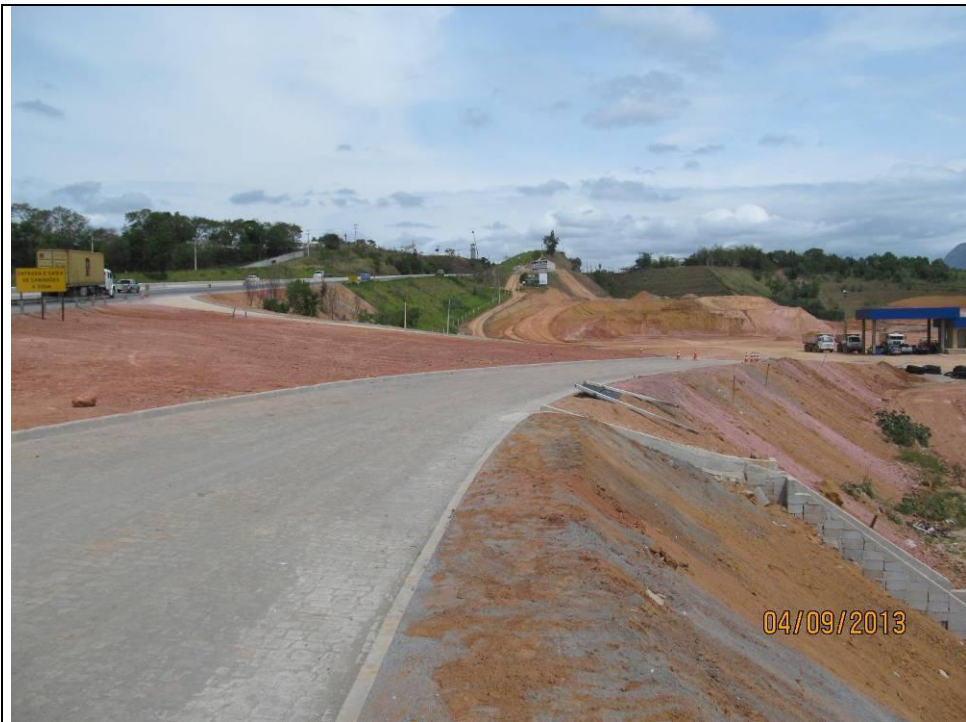
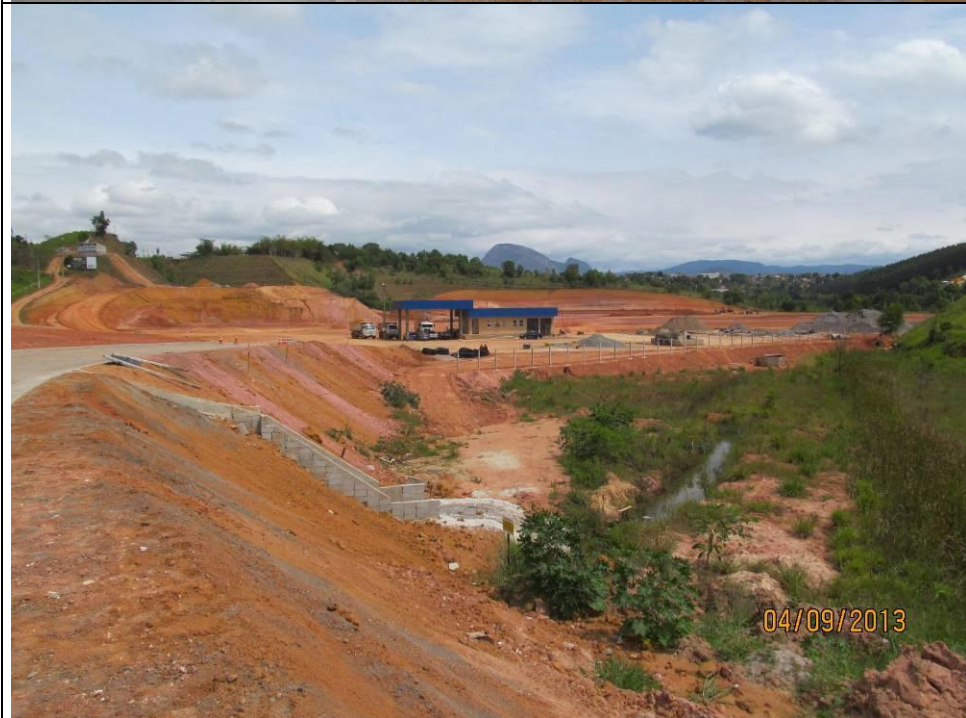
**Descrição:**  
Talude de aterro de obras de terceiros com de solo exposto, fora da faixa de domínio, com processos erosivos e risco de carregamento de material para curso d'água a jusante. Sendo assim, pode ocorrer influência com o trecho de rodovia.

**Quantificação aproximada (m, m<sup>2</sup>, unidades etc.):**  
Extensão = 500 m

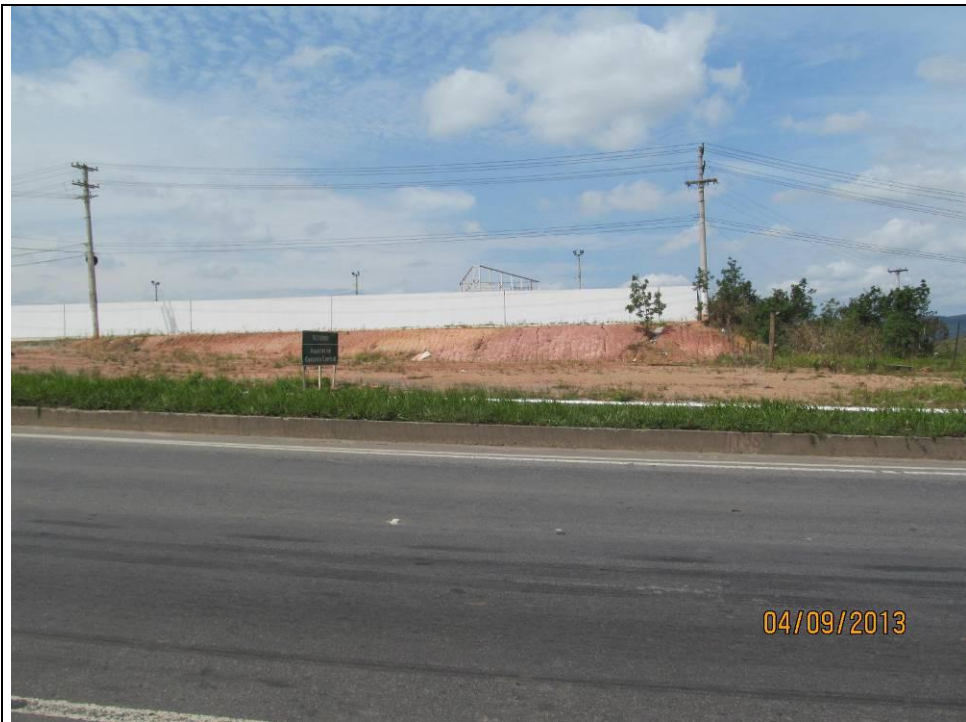
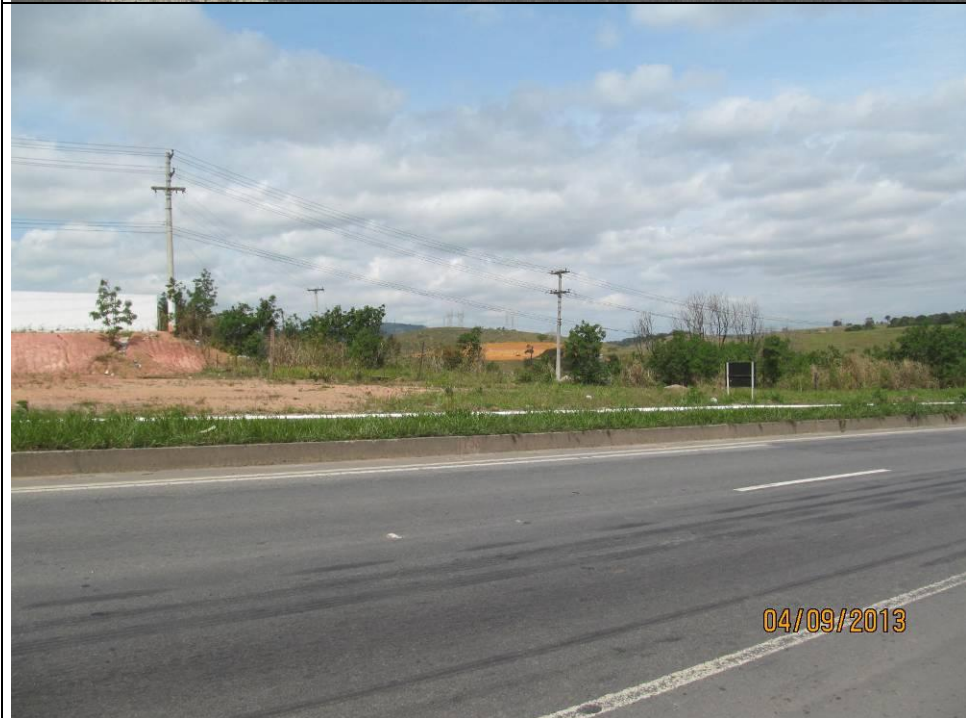
**Descrição:**  
Talude de corte apresentando processos erosivos causados pela ausência de sistema de drenagem superficial e ocupação irregular na faixa de domínio.

**Quantificação aproximada (m, m<sup>2</sup>, unidades etc.):**  
Área = 1.250 m<sup>2</sup>

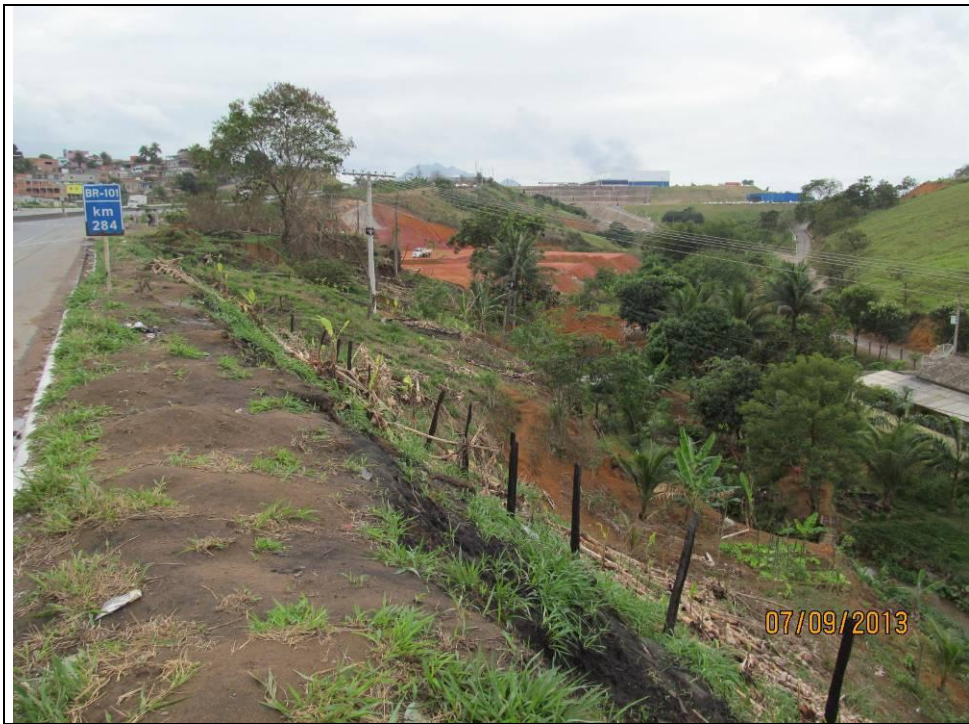
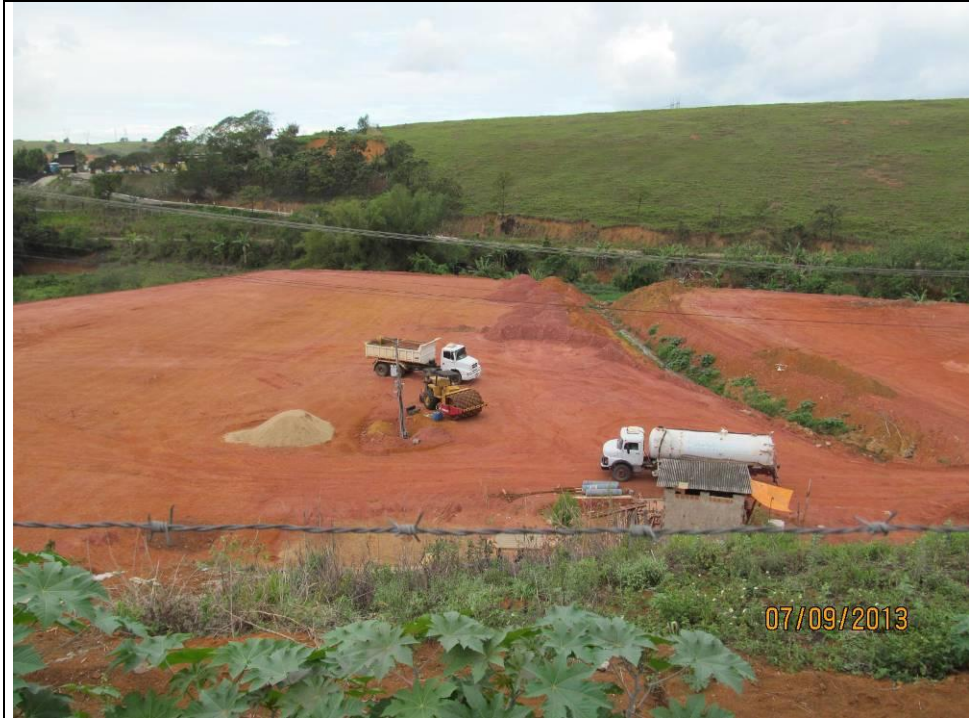
Talude de corte e terraplanagem próximo a curso d'água, com risco de assoreamento.

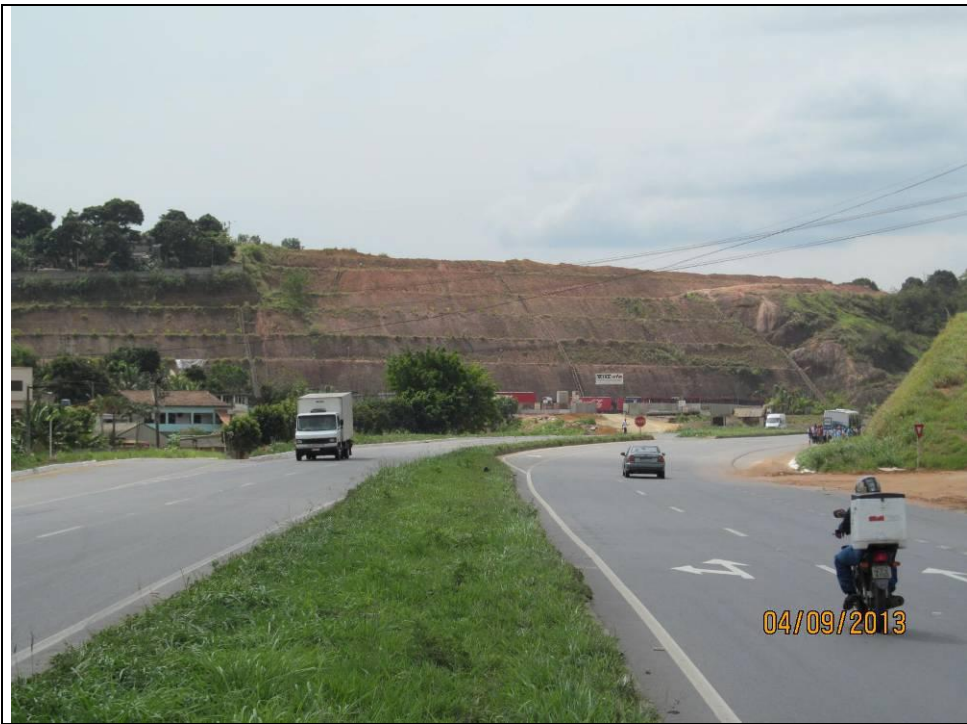
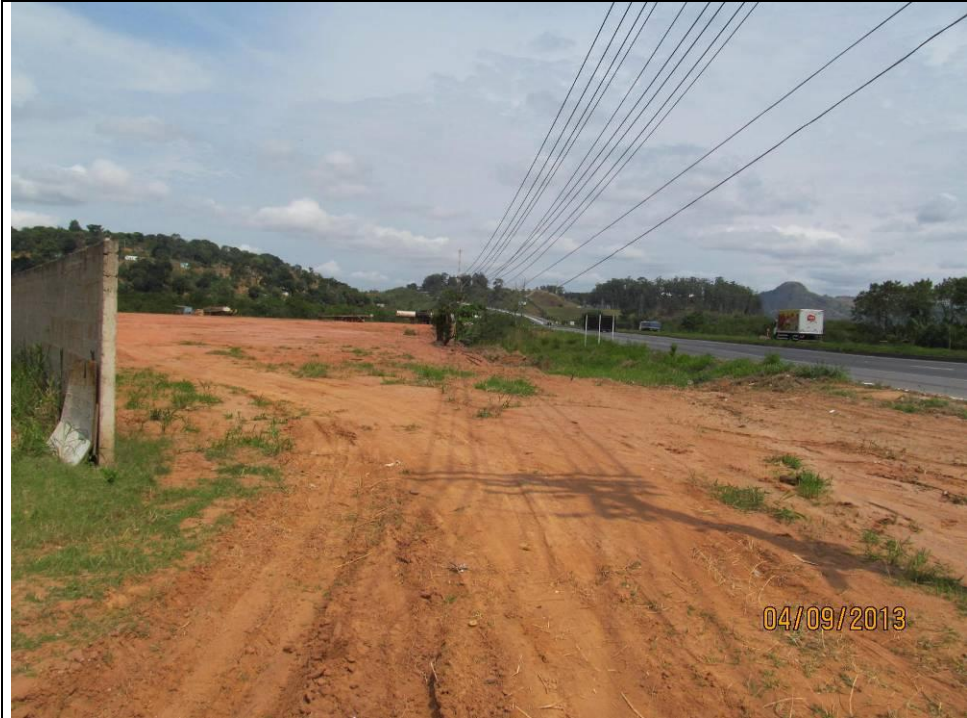
**Descrição:**  
Execução de terraplenagem à 10 metros do curso d'água e dentro da faixa de domínio.

**Quantificação aproximada (m, m<sup>2</sup>, unidades etc.):**  
Área = 3.750 m<sup>2</sup>

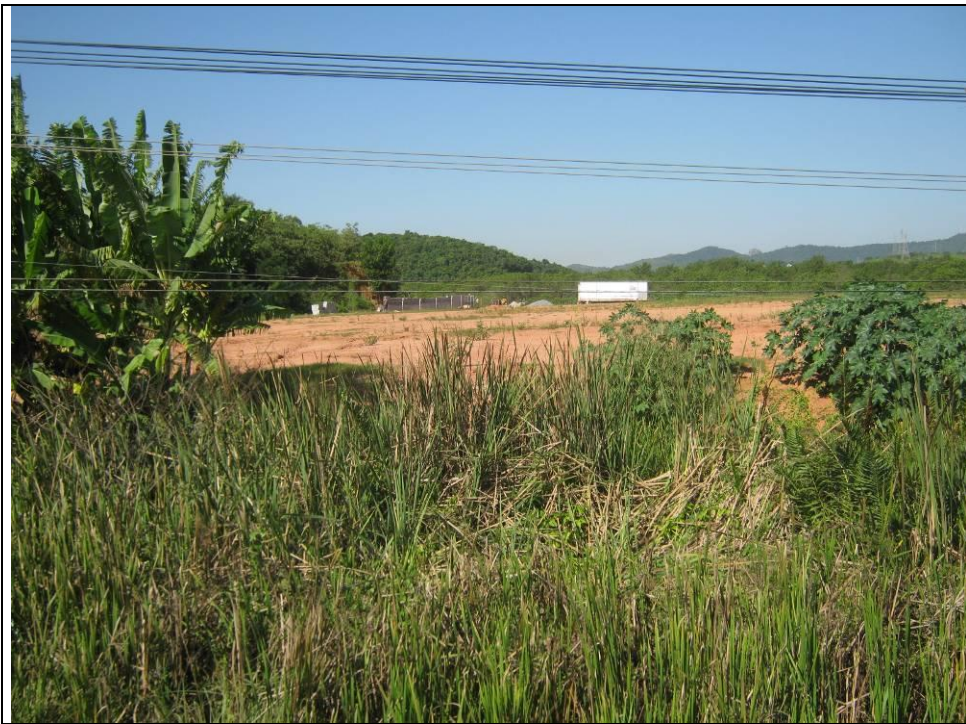
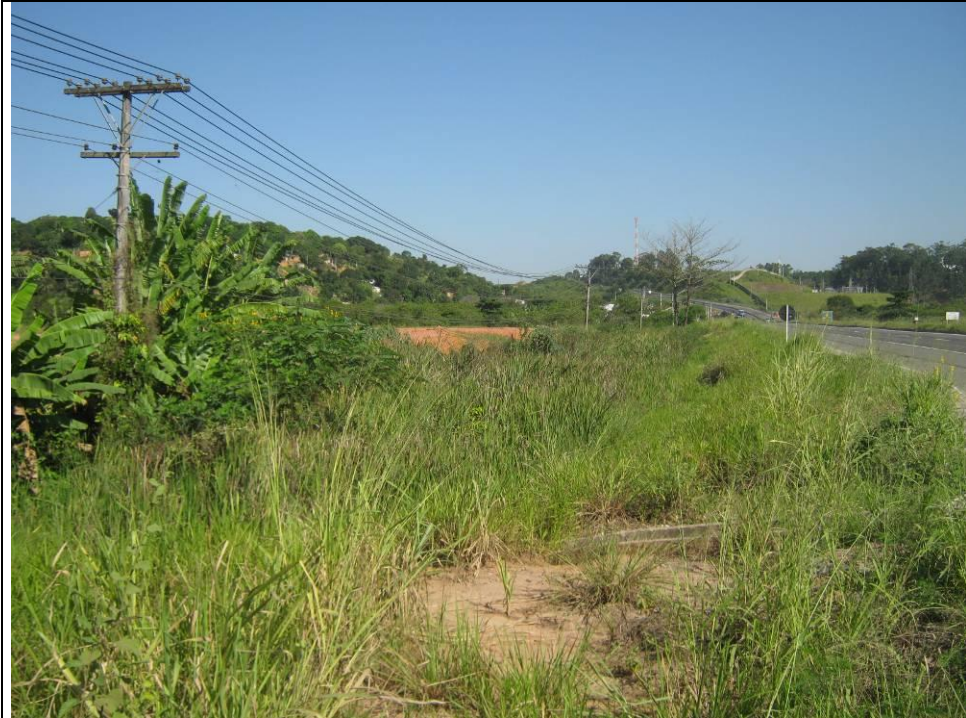
**Descrição:**  
Solo exposto apresentando processos erosivos, causados pela ausência de sistema de drenagem superficial e cobertura vegetal.

**Quantificação aproximada (m, m<sup>2</sup>, unidades etc.):**  
Extensão = 200 m

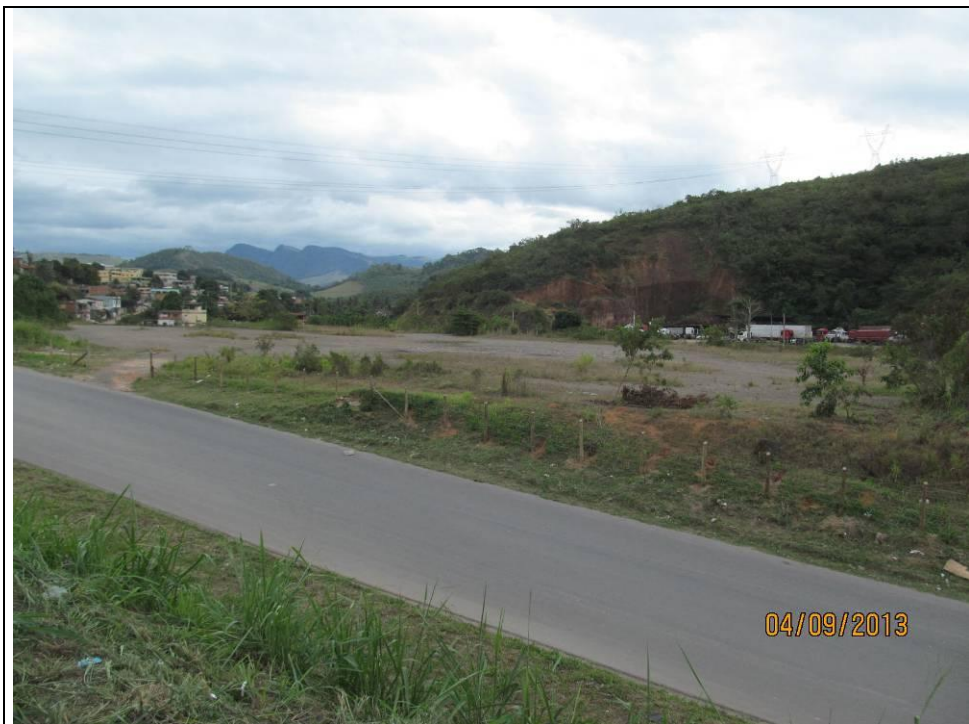
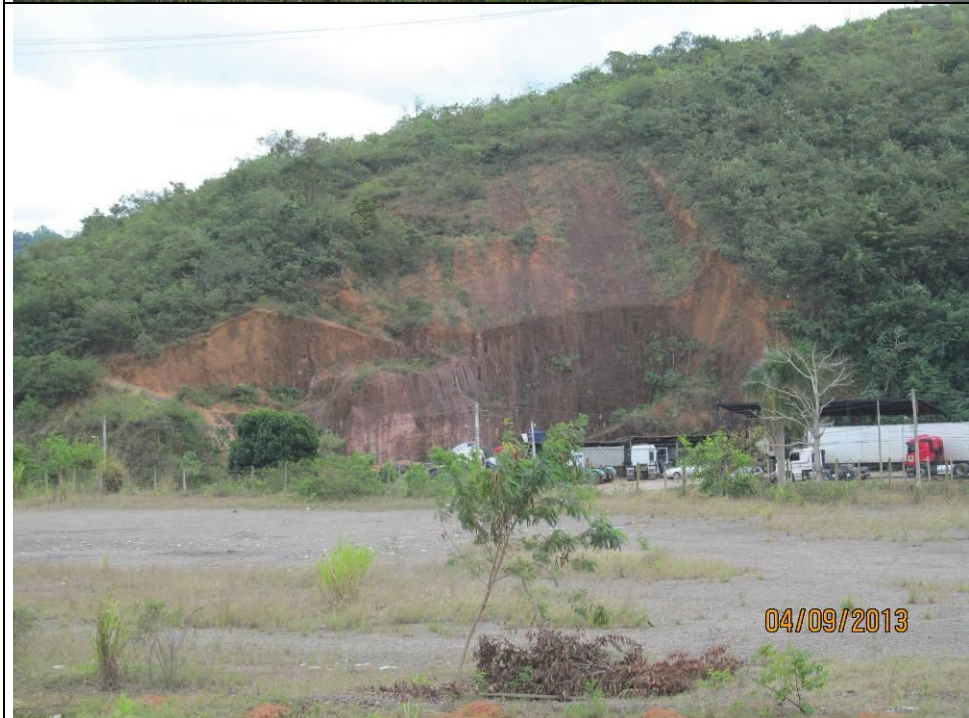
Talude de corte apresentando processos erosivos causados pela ausência de sistema de drenagem superficial.
