**Inventário de Passivos Ambientais**

**Rodovia: BR-101 ES**

**Ficha de Caracterização**

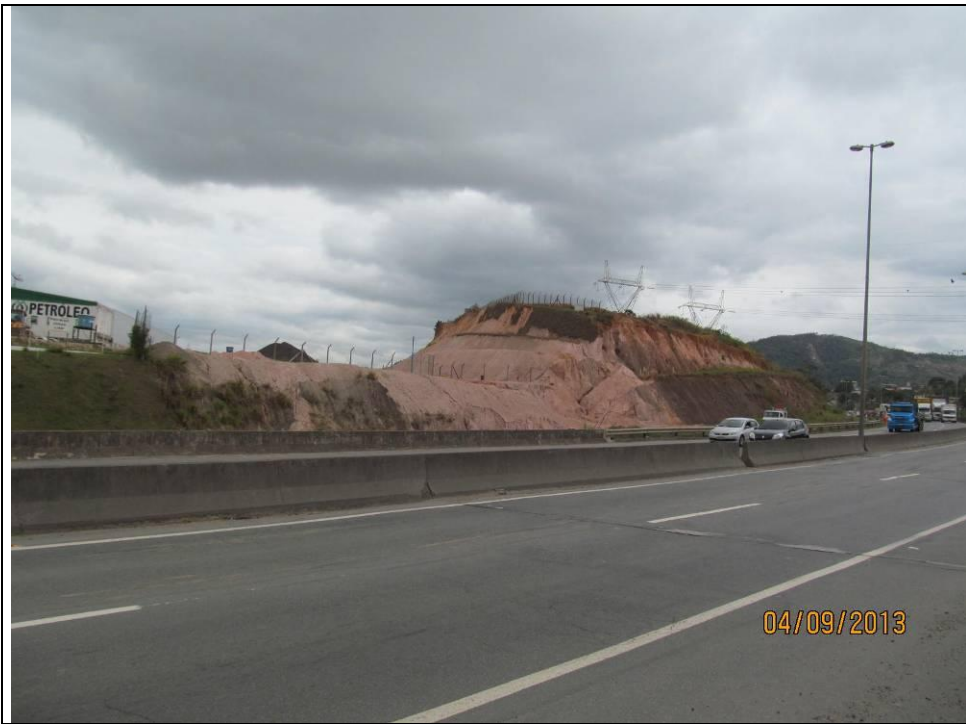
**Descrição:**  
Talude de corte apresentando processos erosivos causados pela ausência de sistema de drenagem superficial.

**Quantificação aproximada (m, m<sup>2</sup>, unidades etc.):**  
Área = 2.000 m<sup>2</sup>

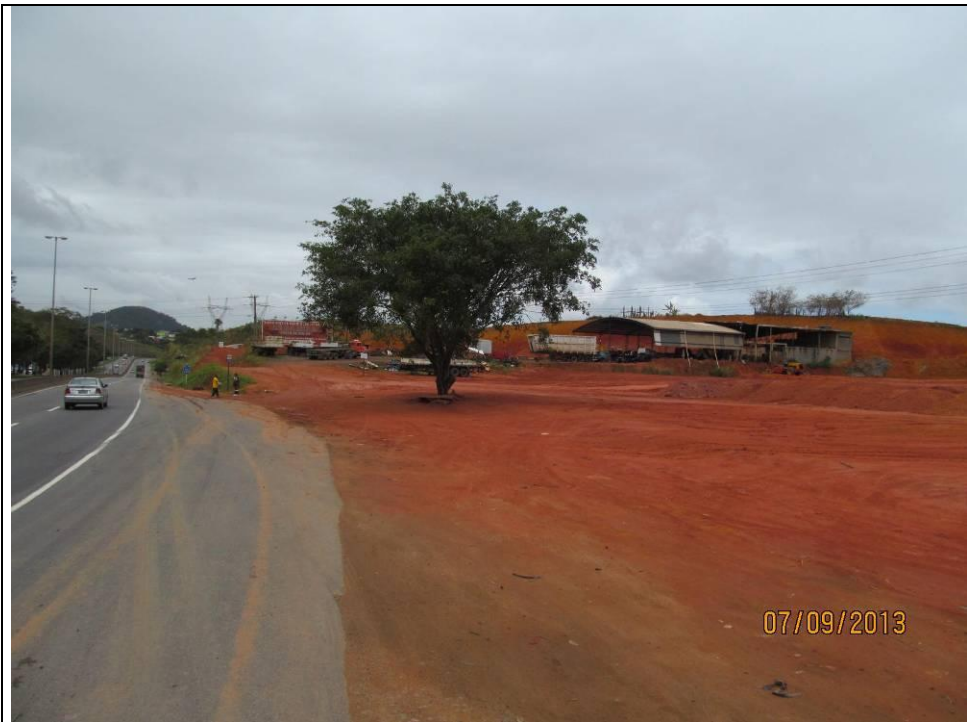
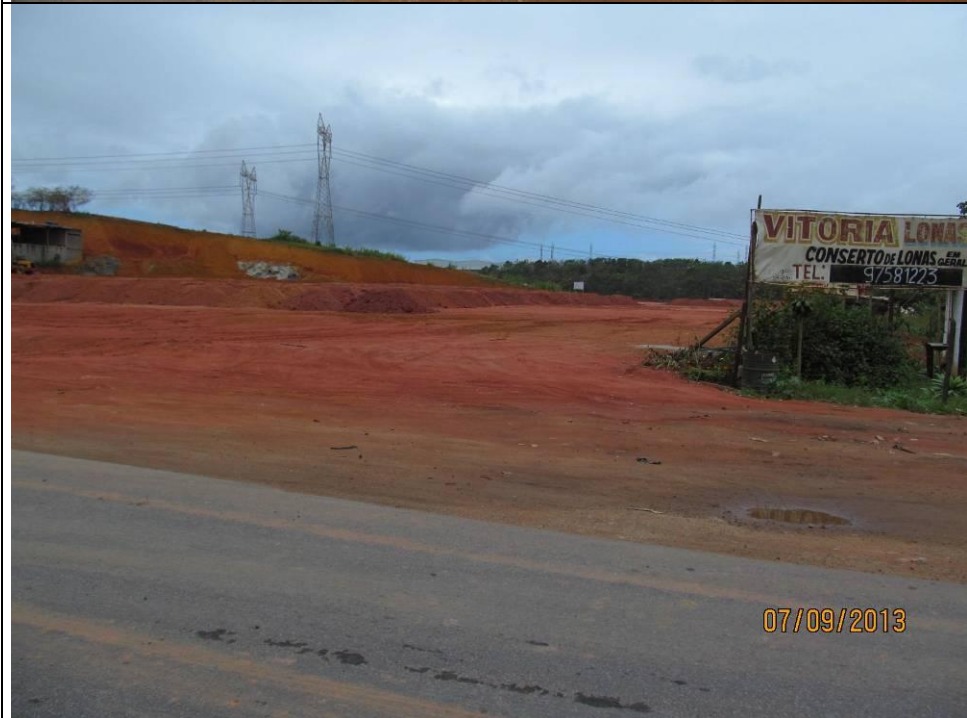
**Descrição:**  
Solo exposto apresentando processos erosivos, causados pela ausência de sistema de drenagem superficial e cobertura vegetal.

**Quantificação aproximada (m, m<sup>2</sup>, unidades etc.):**  
Área = 1.000 m<sup>2</sup>

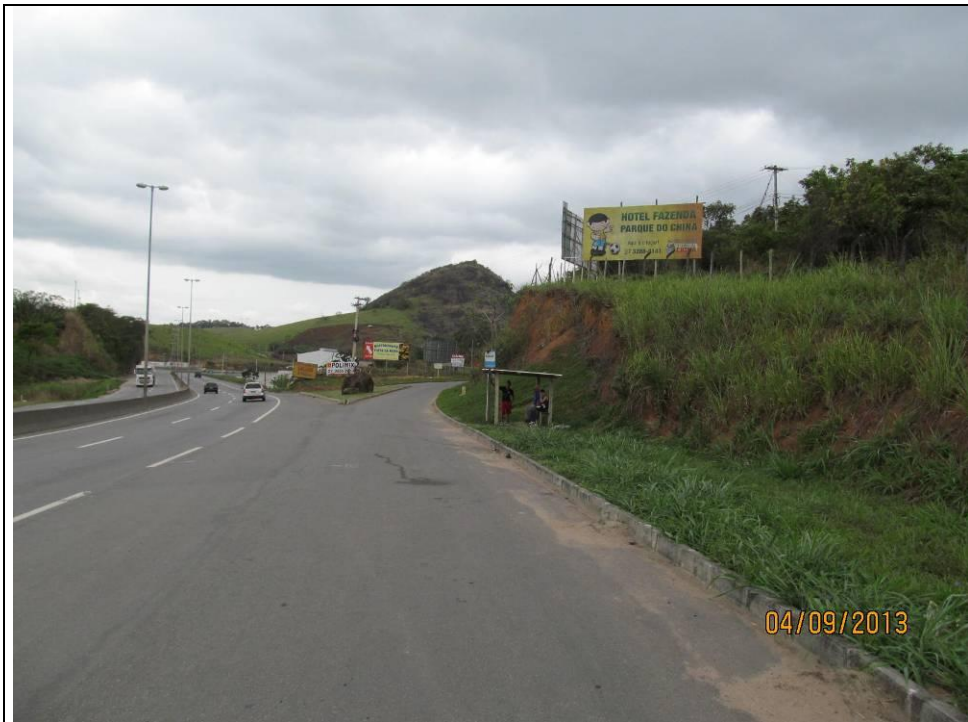
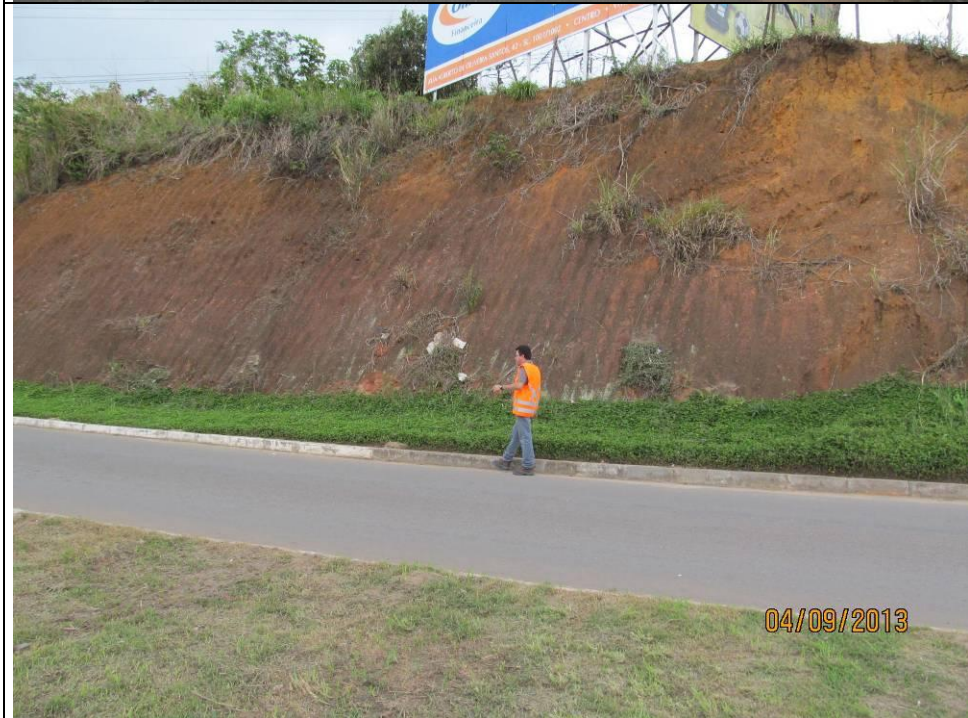
Talude de corte apresentando processos erosivos causados pela ausência de sistema de drenagem superficial.

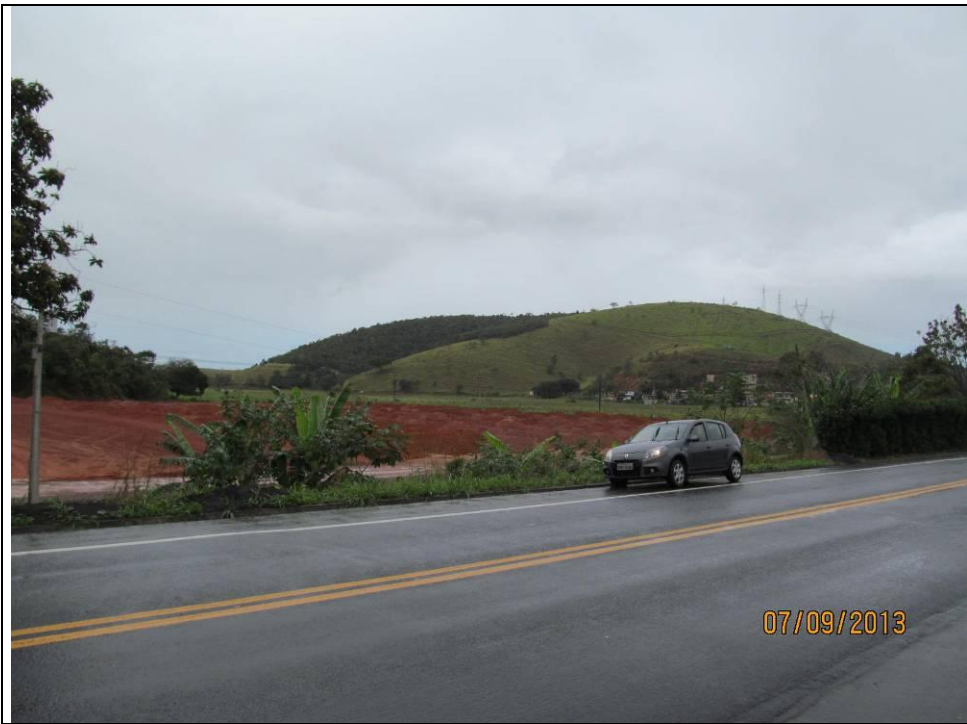
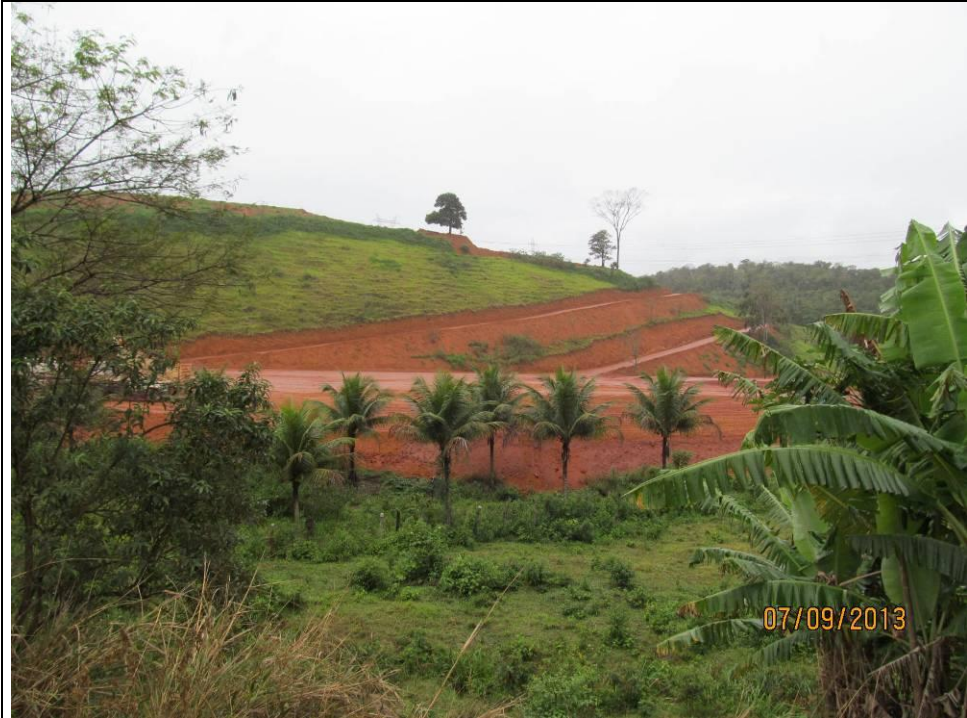
Talude de corte apresentando processos erosivos causados pela ausência de sistema de drenagem superficial.

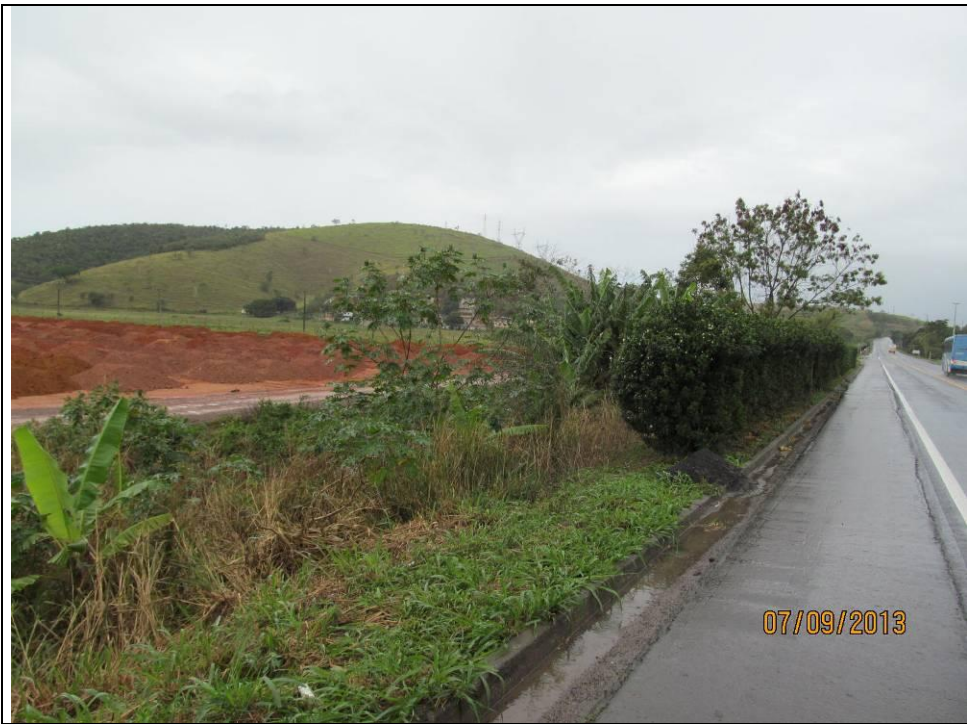
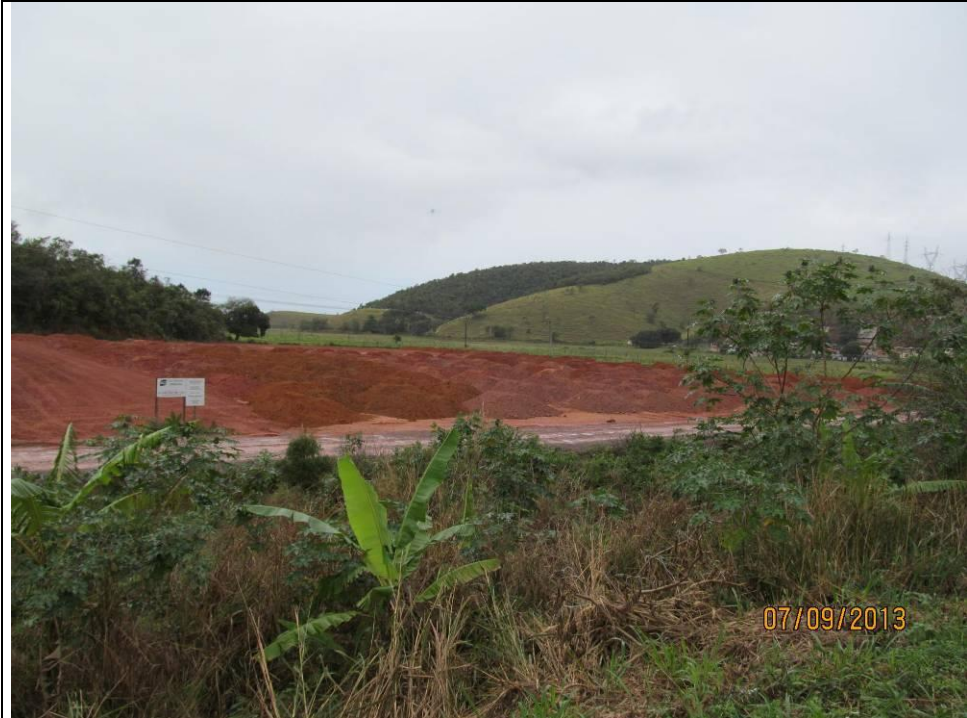
**Descrição:**  
 Área de terraplanagem próximo a faixa de domínio .

**Quantificação aproximada (m, m<sup>2</sup>, unidades etc.):**  
 Área = 1.000 m<sup>2</sup>

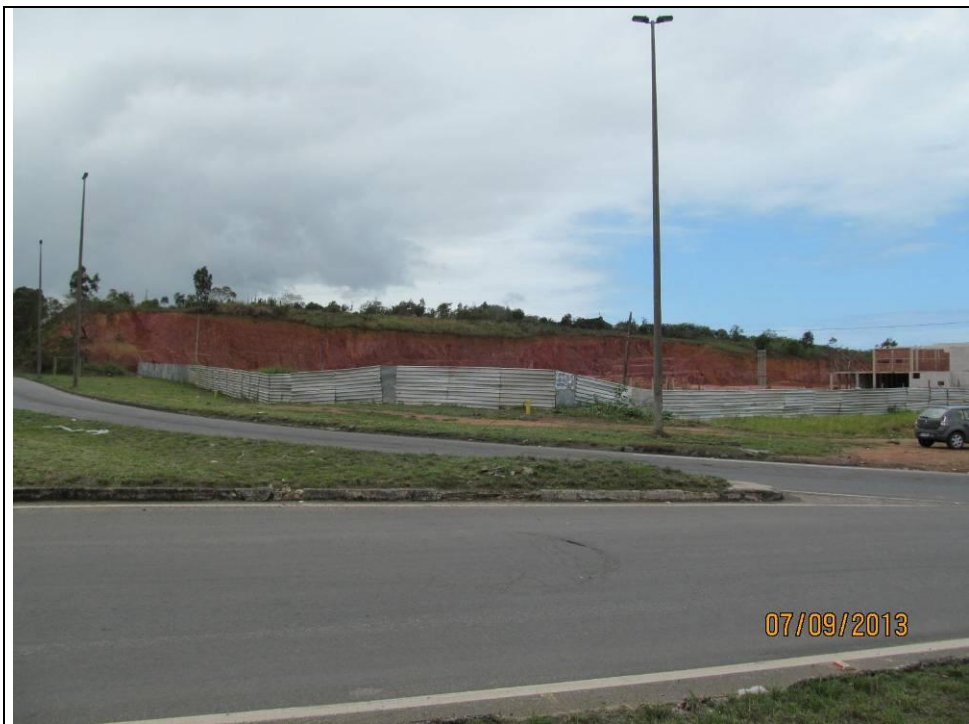
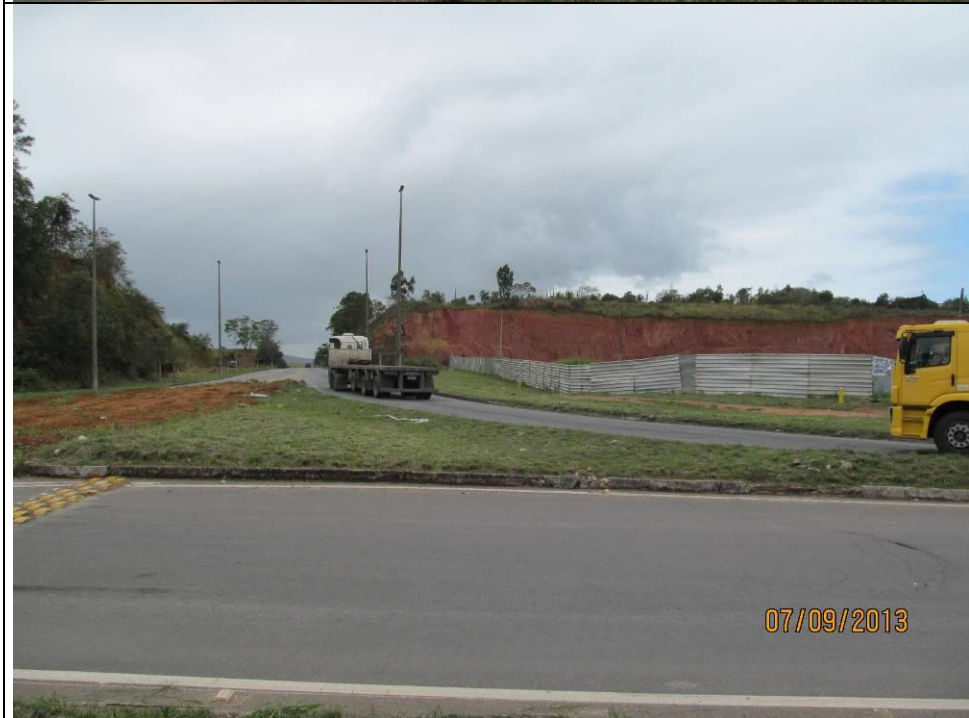
Talude de corte apresentando processos erosivos causados pela ausência de sistema de drenagem superficial.

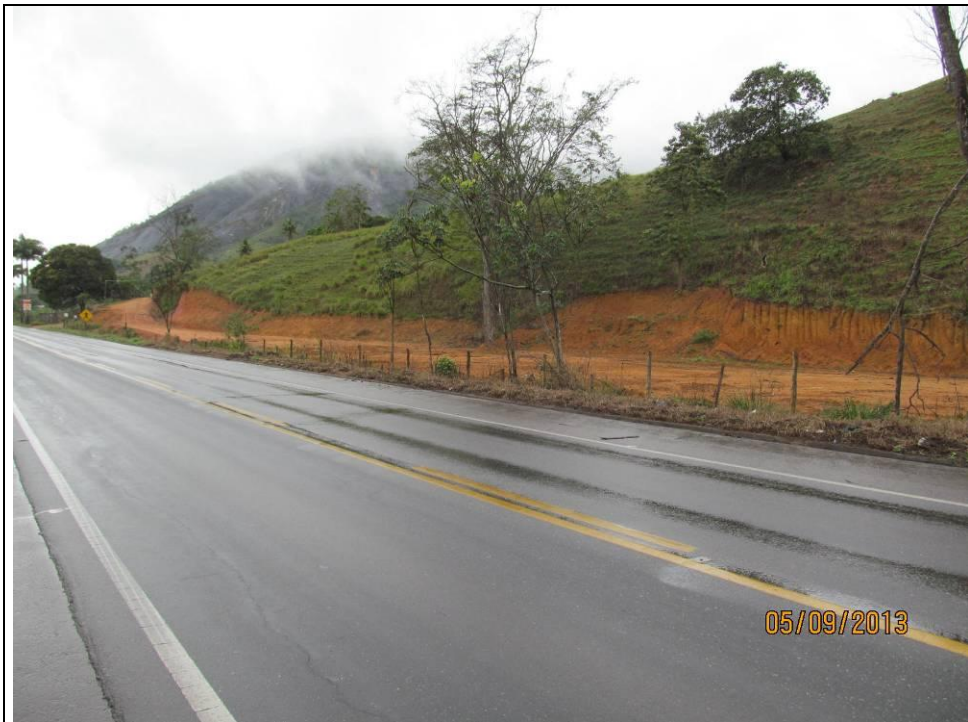
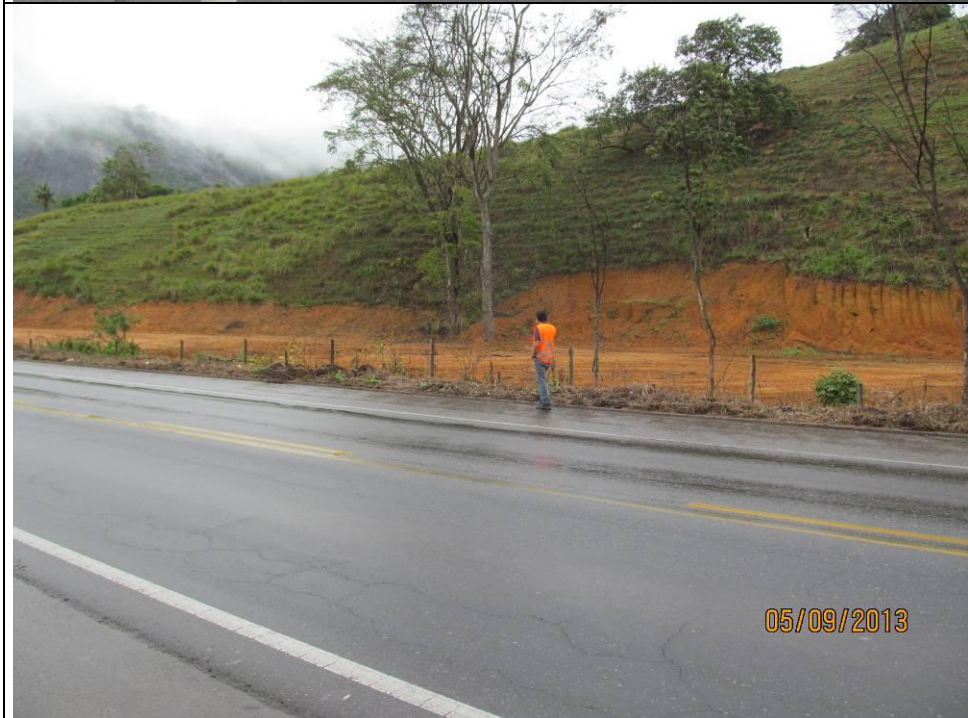
Talude de corte apresentando processos erosivos causados pela ausência de sistema de drenagem superficial.

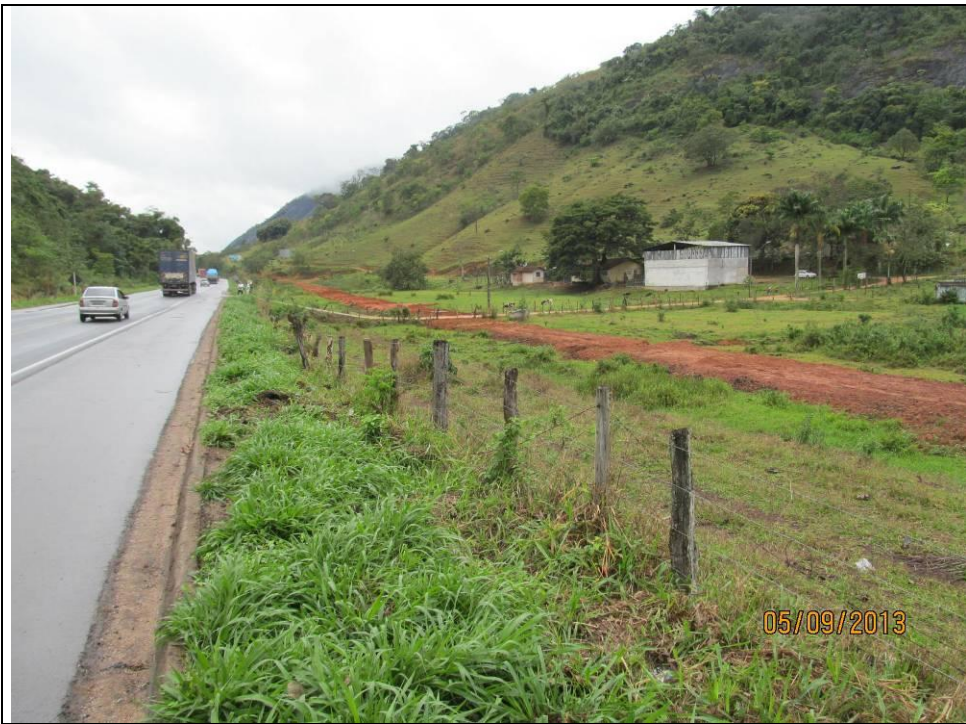
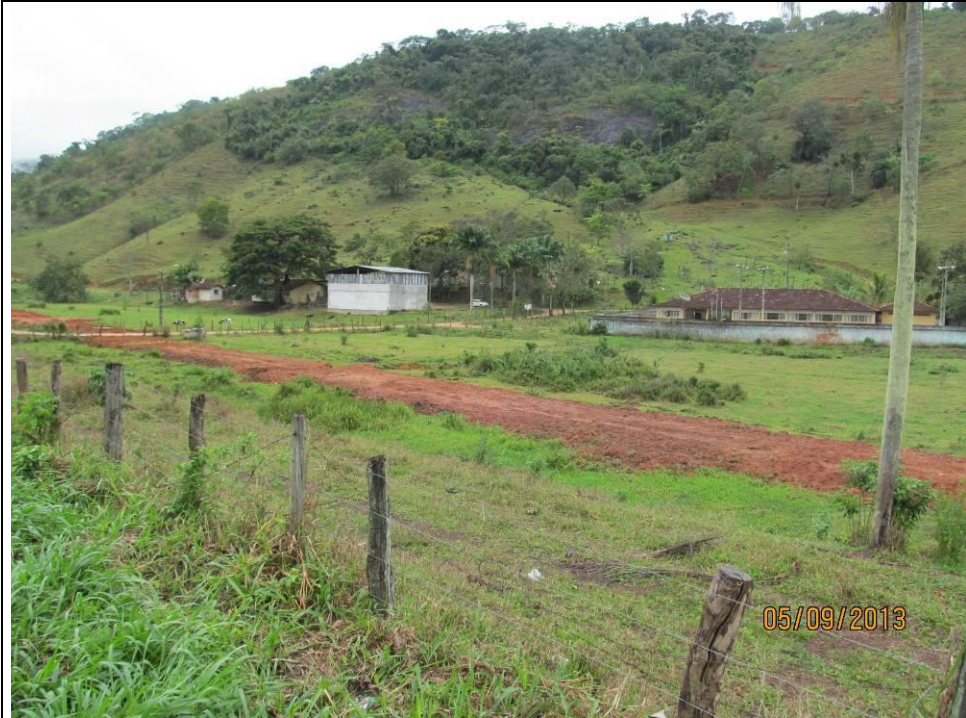
**Descrição:**  
Área com solo exposto próximo à faixa de domínio.

**Quantificação aproximada (m, m<sup>2</sup>, unidades etc.):**  
Extensão = 400 m

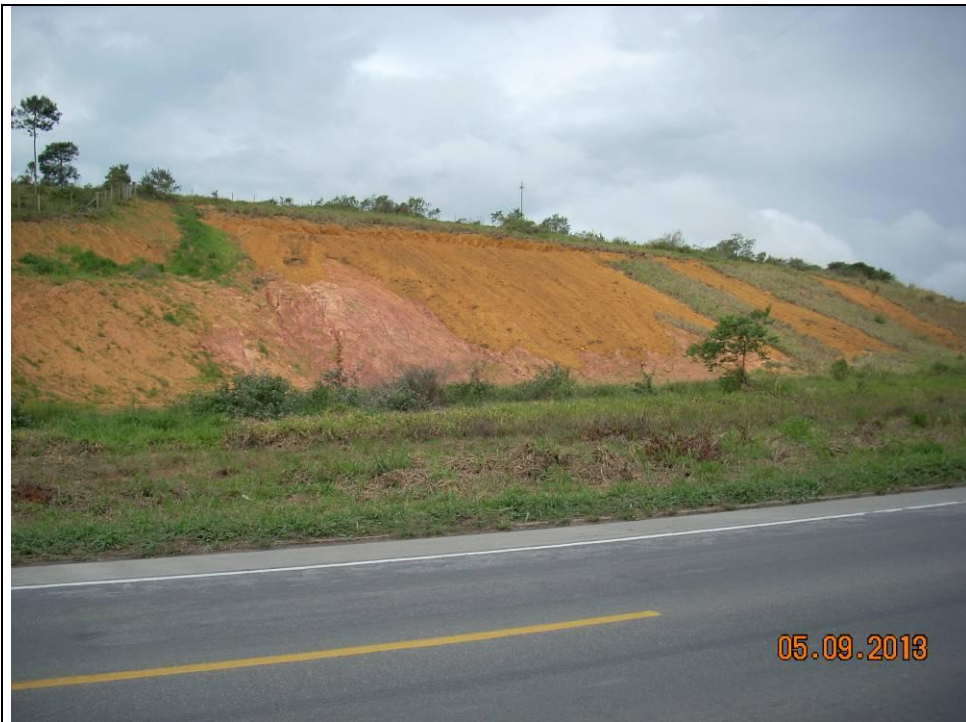
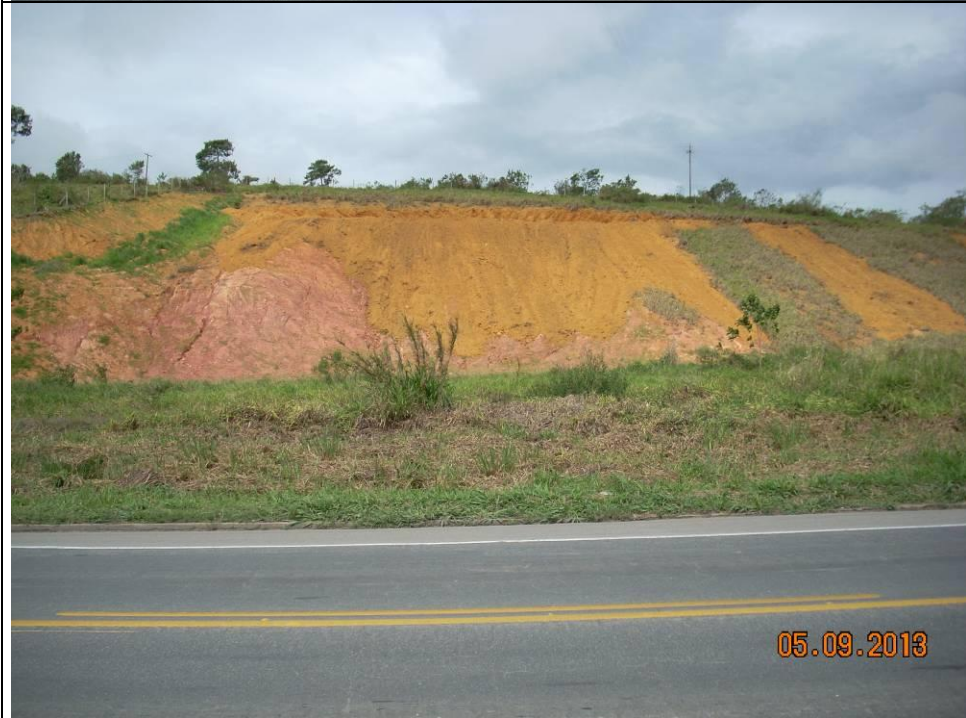
Talude de corte apresentando processos erosivos causados pela ausência de sistema de drenagem superficial.

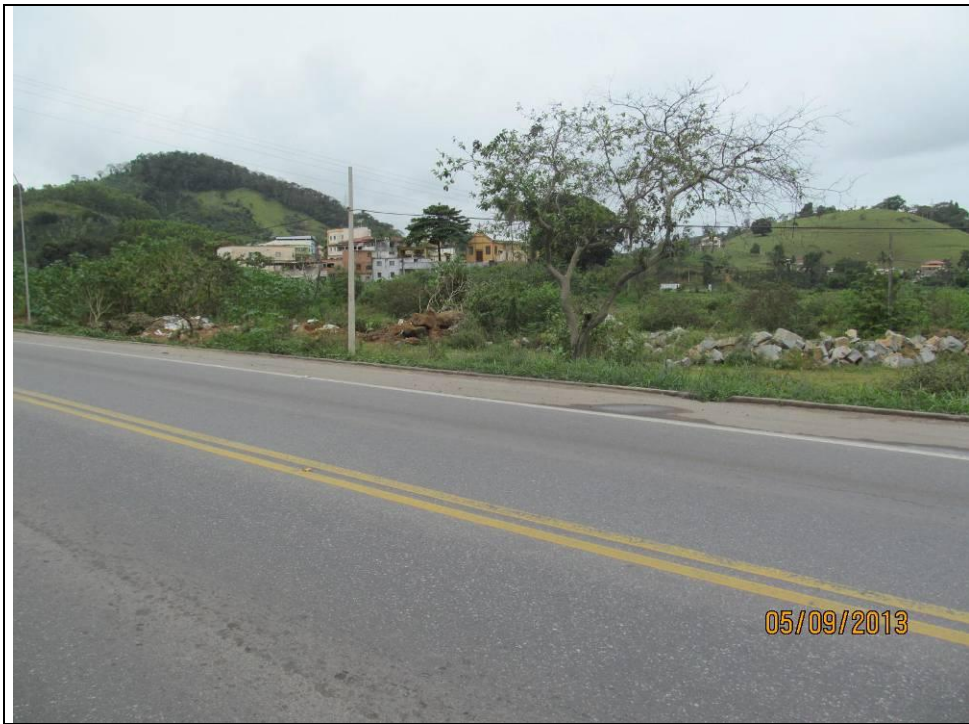
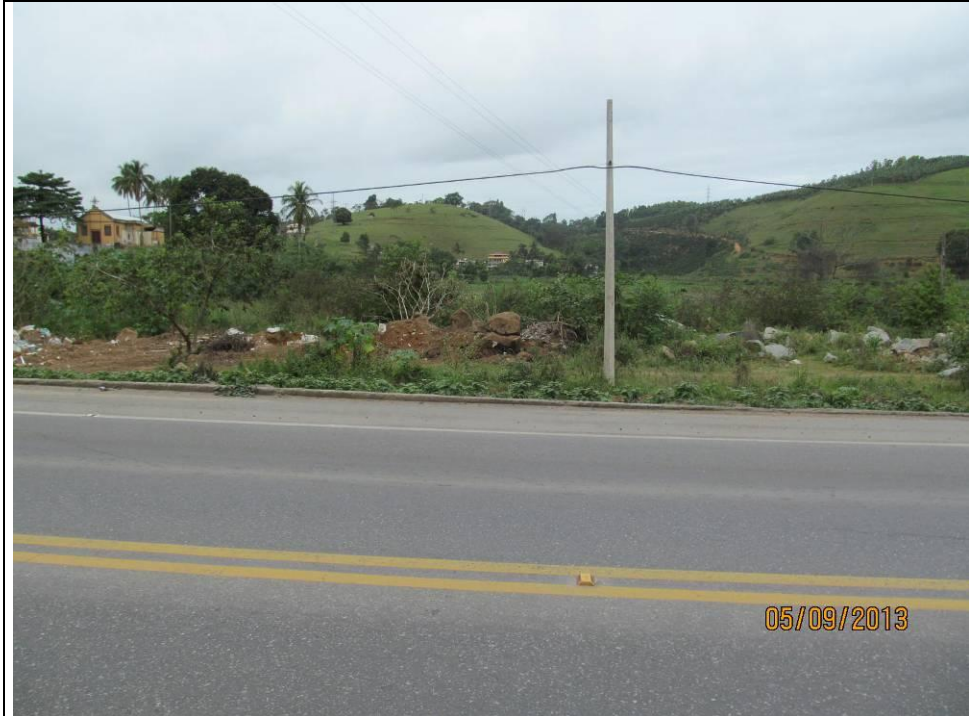
Área de botafora com solo exposto devido à movimentação de terra. Nota-se que há risco de carreamento de material para curso d'água, proveniente de processos erosivos, em área de interferência com a Rodovia.

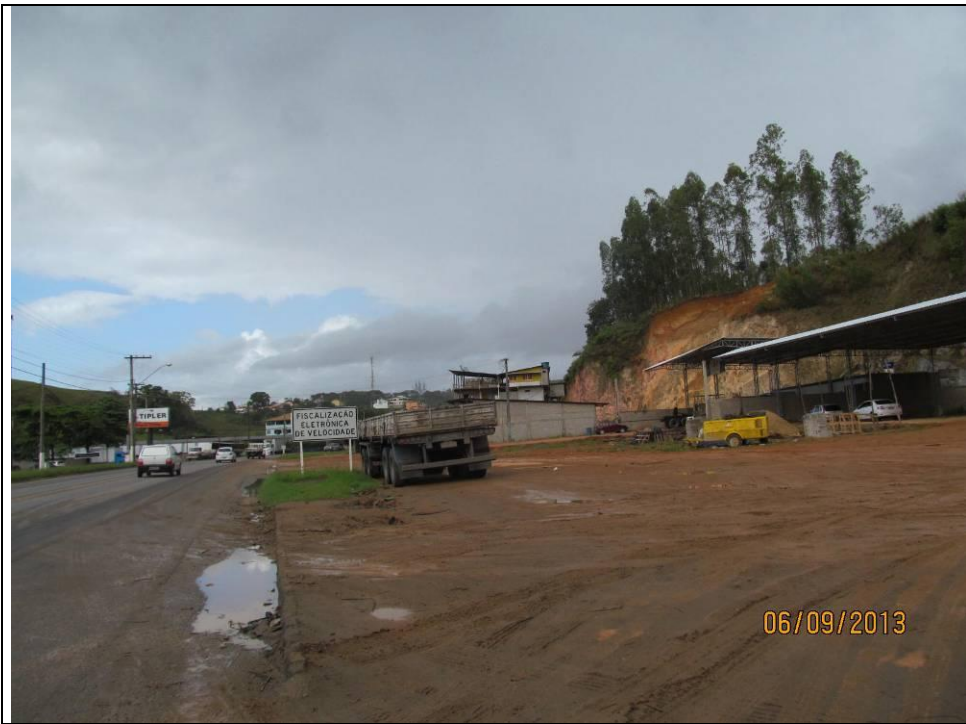
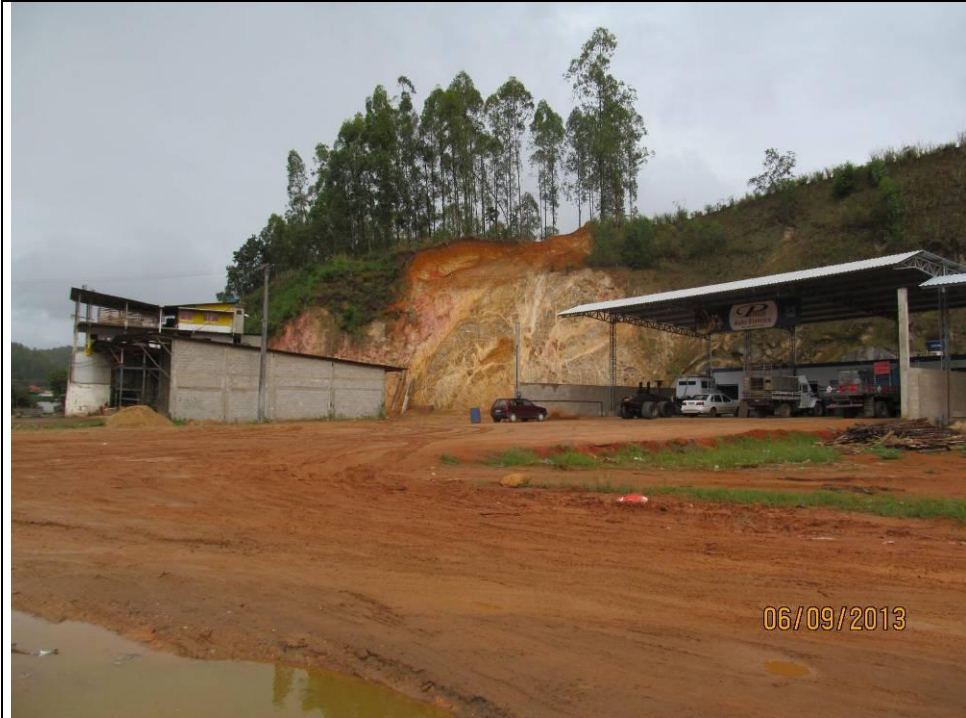
**Descrição:**  
Talude de corte apresentando processos erosivos causados pela ausência de sistema de drenagem superficial.

**Quantificação aproximada (m, m<sup>2</sup>, unidades etc.):**  
Extensão = 100 m

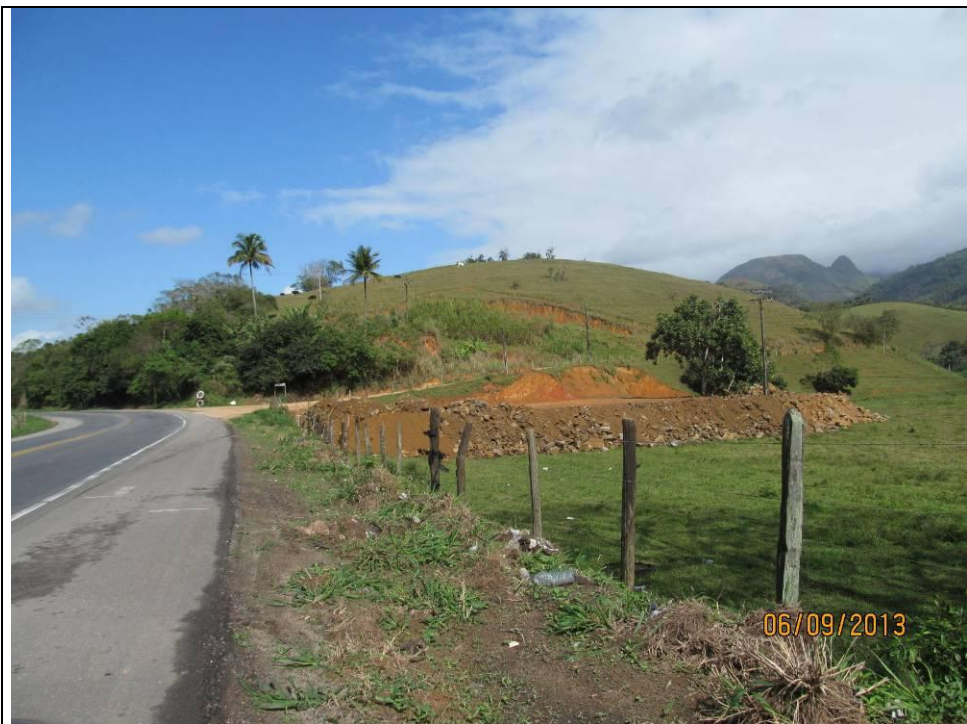
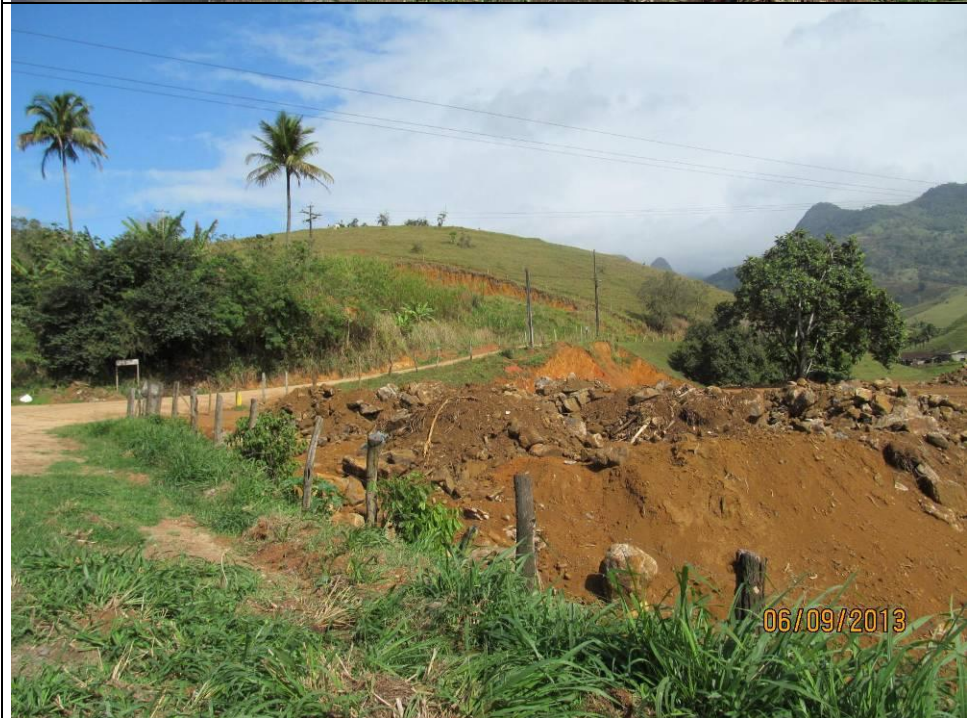
**Descrição:**  
Talude de corte apresentando processos erosivos causados pela ausência de sistema de drenagem superficial. Nota-se a deposição de material terroso próximo ao talude.

**Quantificação aproximada (m, m<sup>2</sup>, unidades etc.):**  
Extensão = 80 m

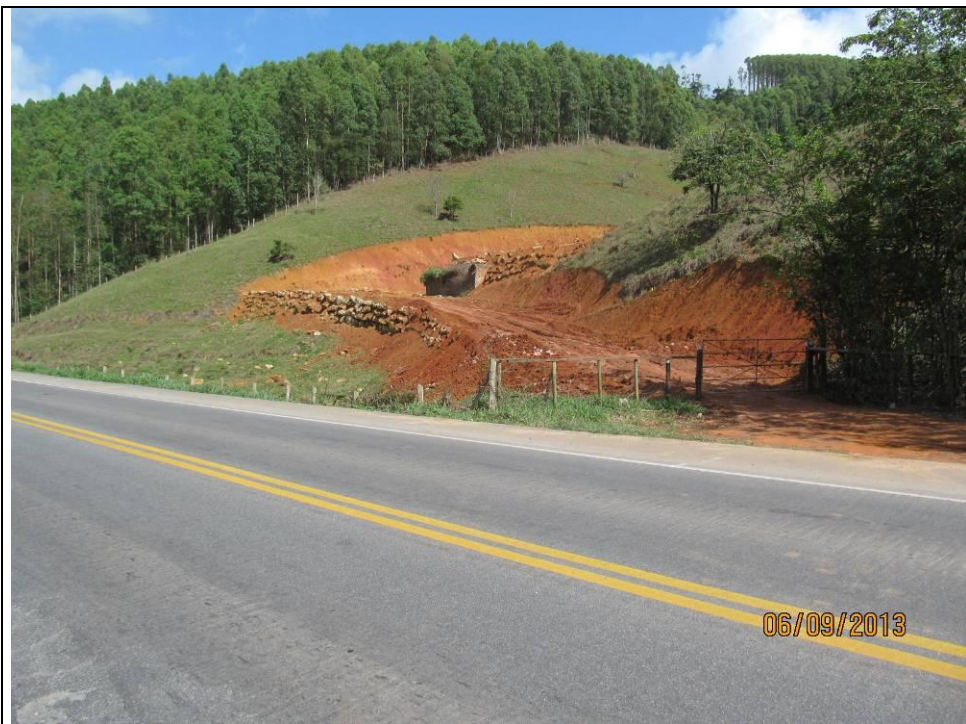
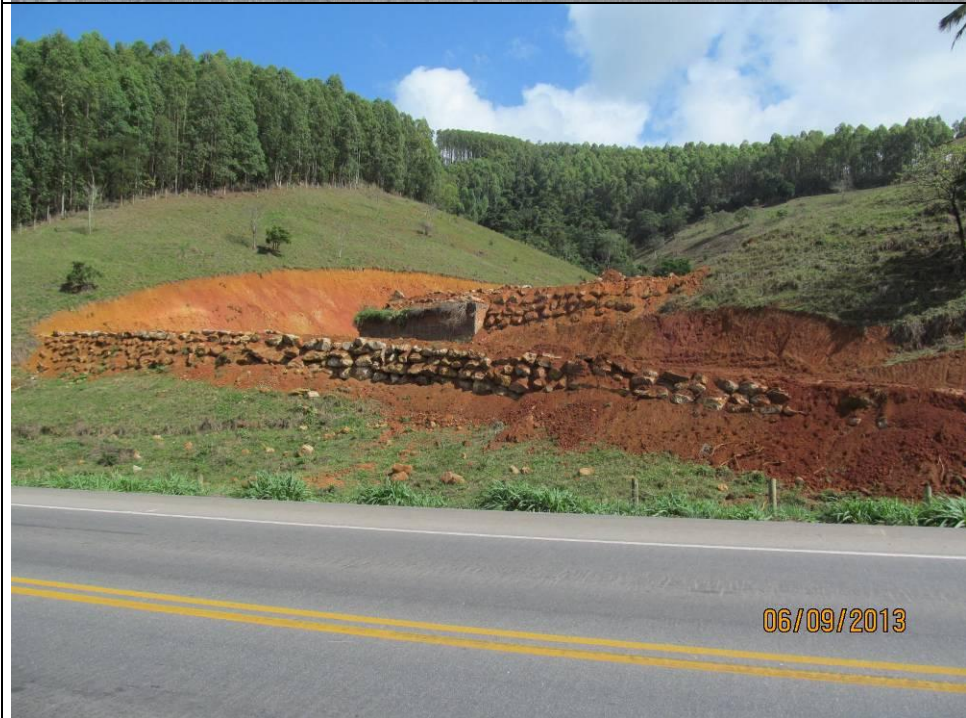
**Descrição:**  
Talude de corte apresentando processos erosivos causados pela ausência de sistema de drenagem superficial.

**Quantificação aproximada (m, m<sup>2</sup>, unidades etc.):**  
Extensão = 150 m

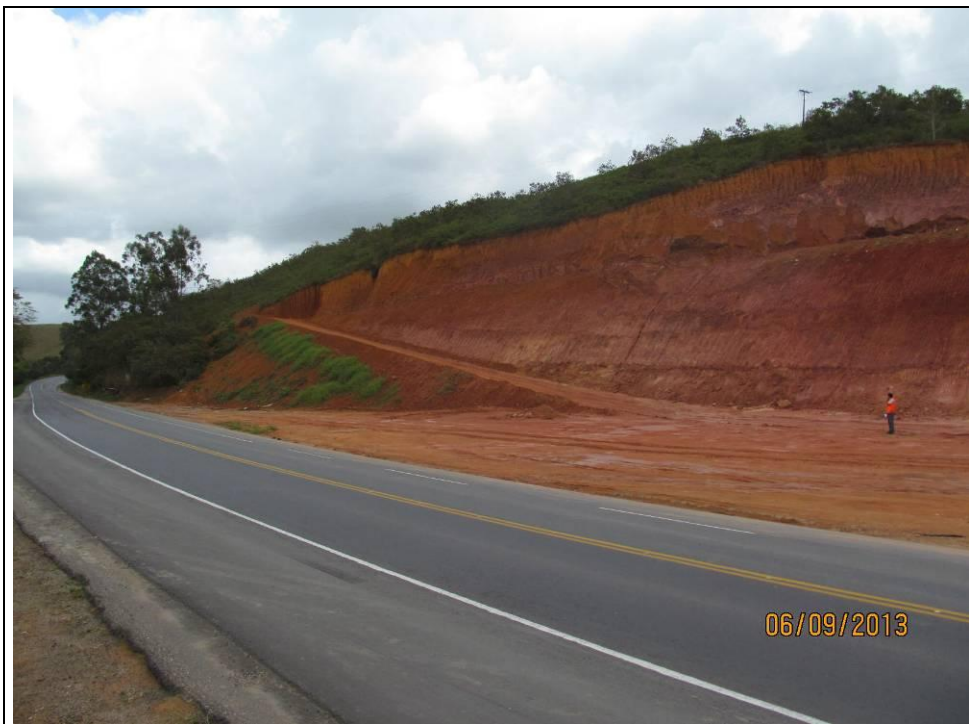
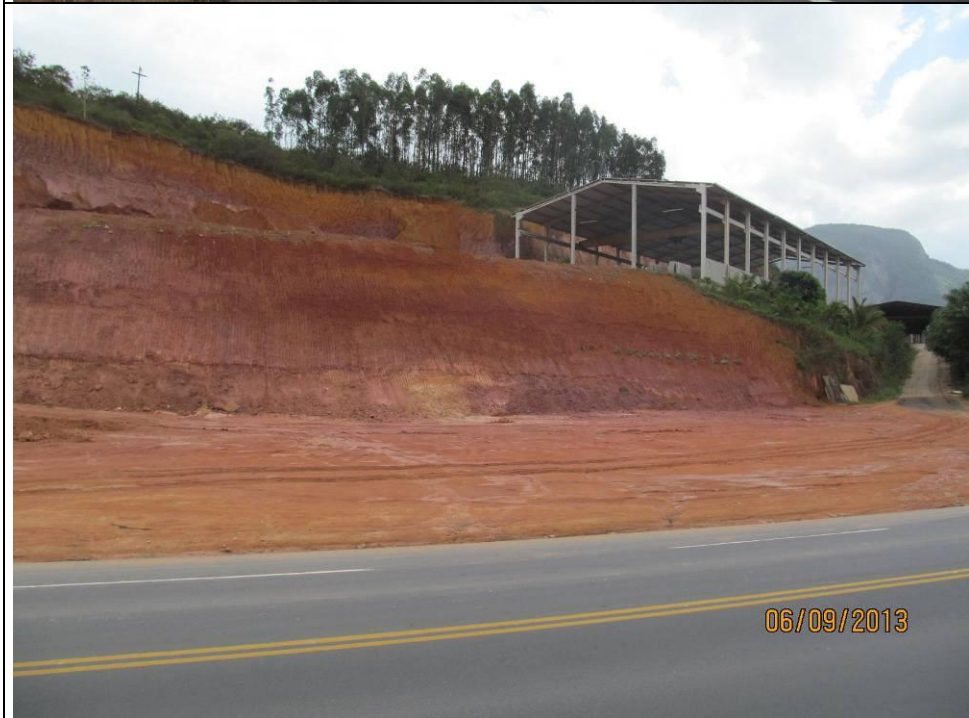
Talude de corte apresentando processos erosivos causados pela ausência de sistema de drenagem superficial.

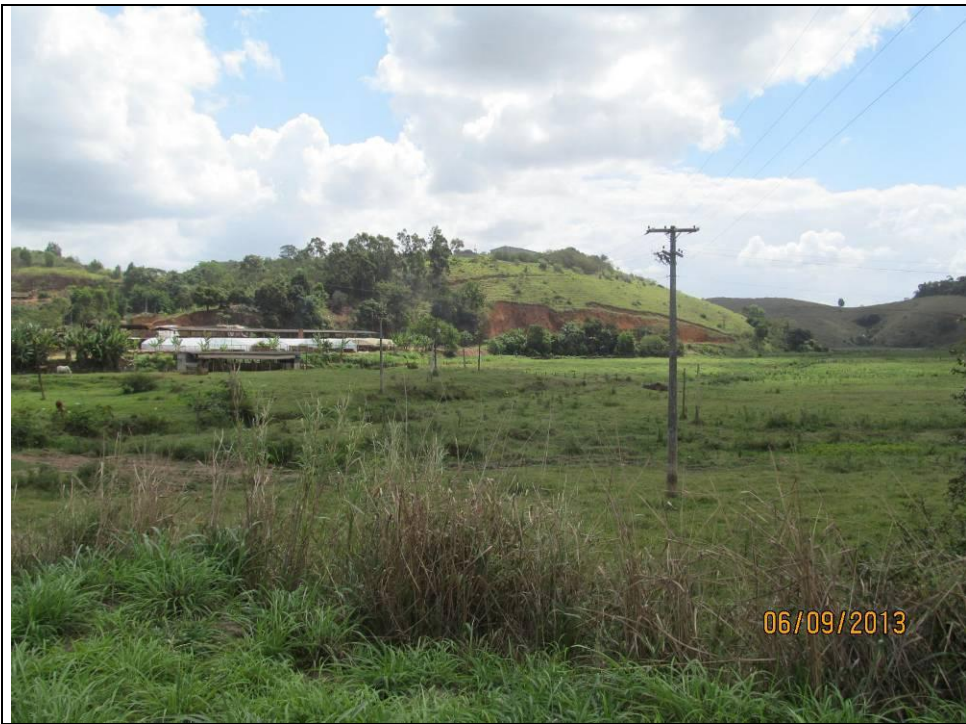
**Descrição:**  
Talude de corte apresentando processos erosivos causados pela ausência de sistema de drenagem superficial.

**Quantificação aproximada (m, m<sup>2</sup>, unidades etc.):**  
Área = 1.200 m<sup>2</sup>

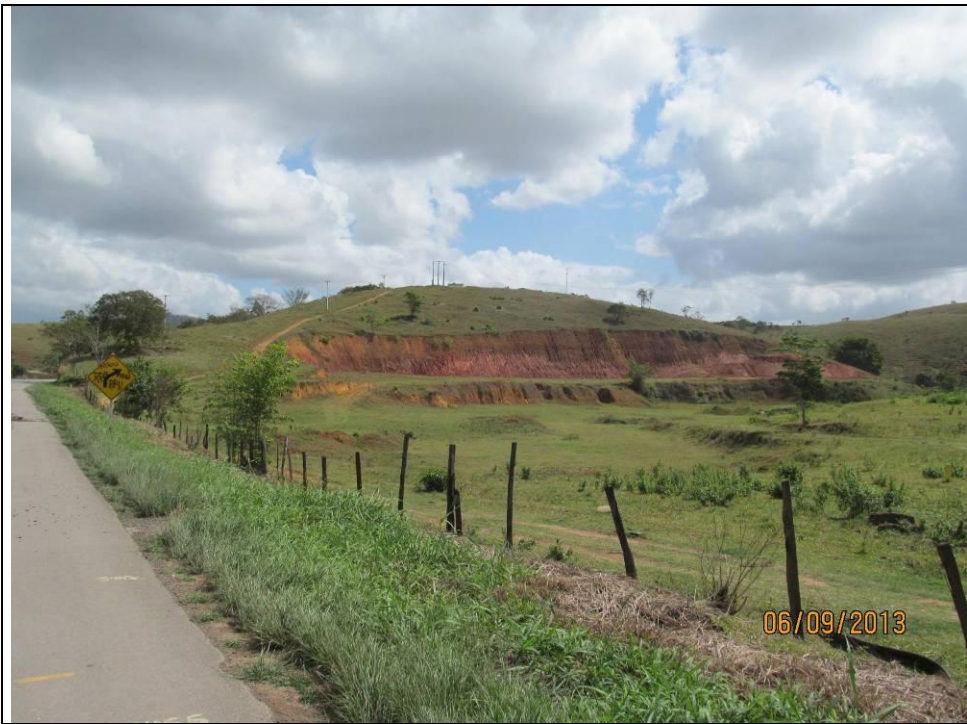
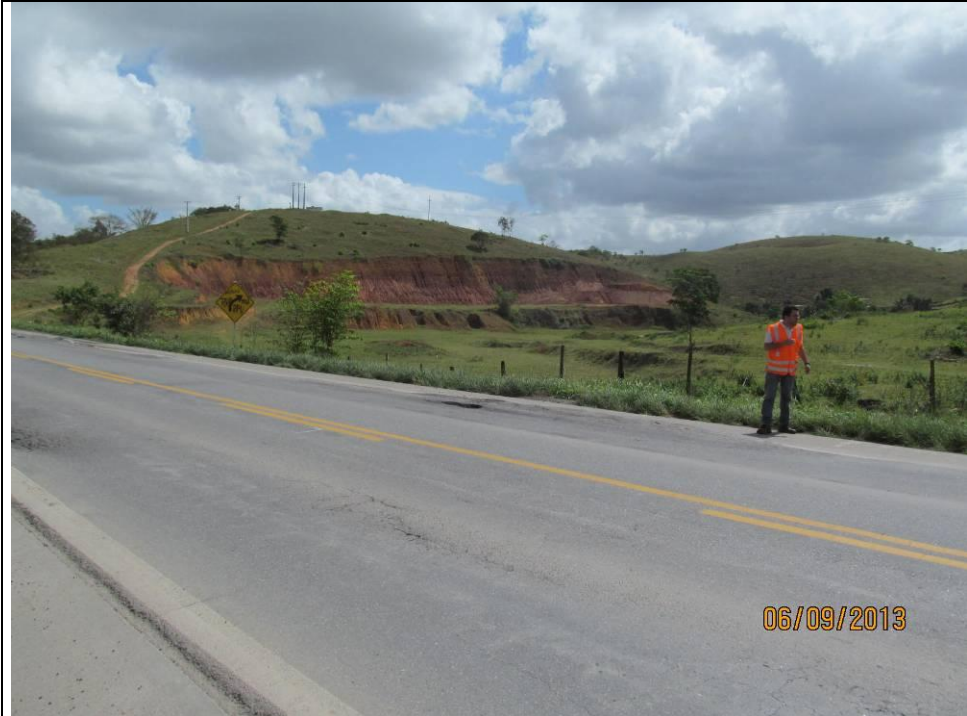
**Descrição:**  
Talude de corte apresentando processos erosivos causados pela ausência de sistema de drenagem superficial.

**Quantificação aproximada (m, m<sup>2</sup>, unidades etc.):**  
Área = 3.000 m<sup>2</sup>

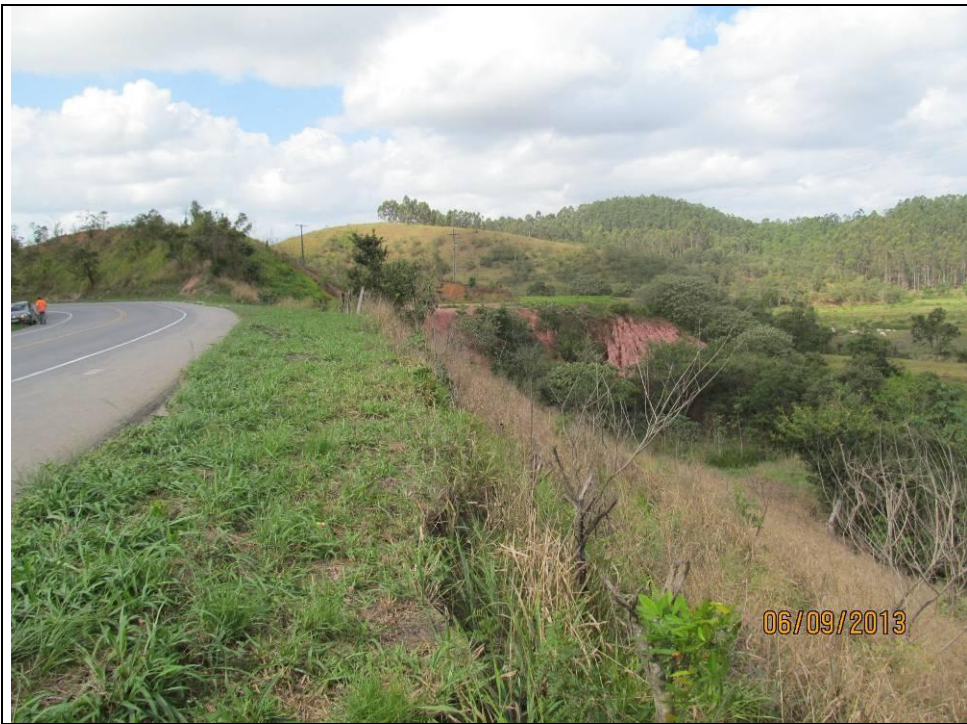
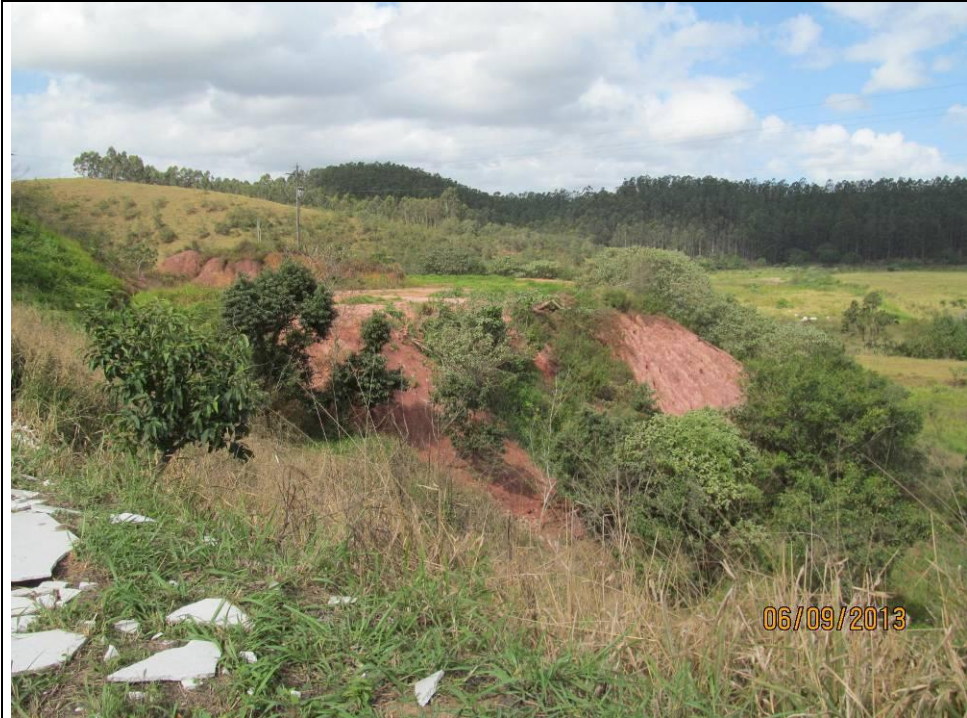
Processo erosivo em talude de aterro, causado por ineficiência do sistema de drenagem de águas pluviais da pista.
