**Inventário de Passivos Ambientais**

**Rodovia: BR-101 ES**

**Ficha de Caracterização**

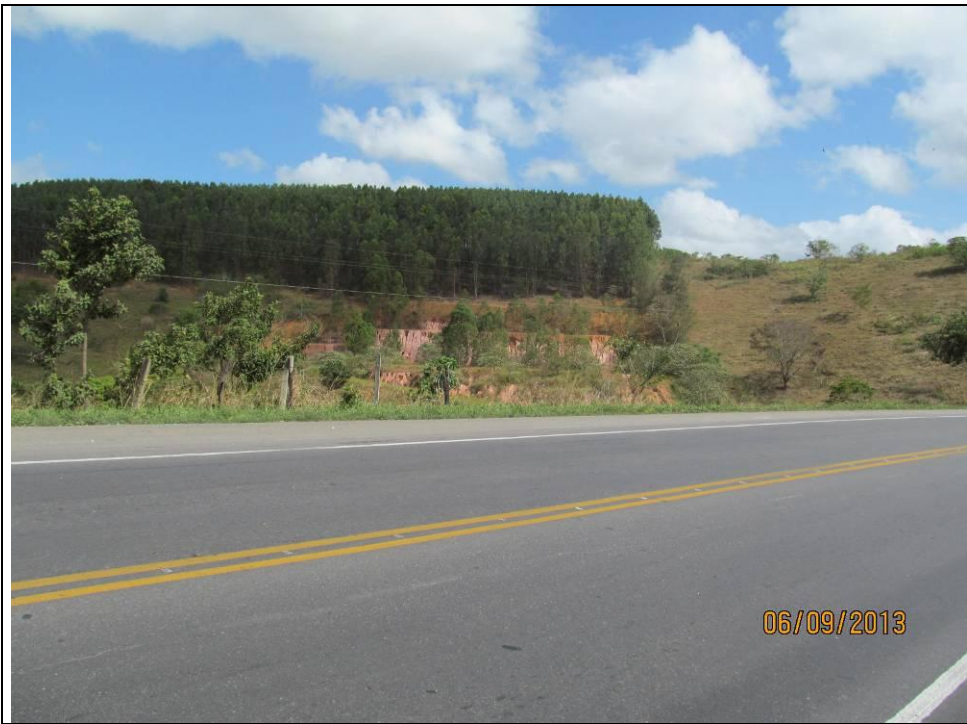
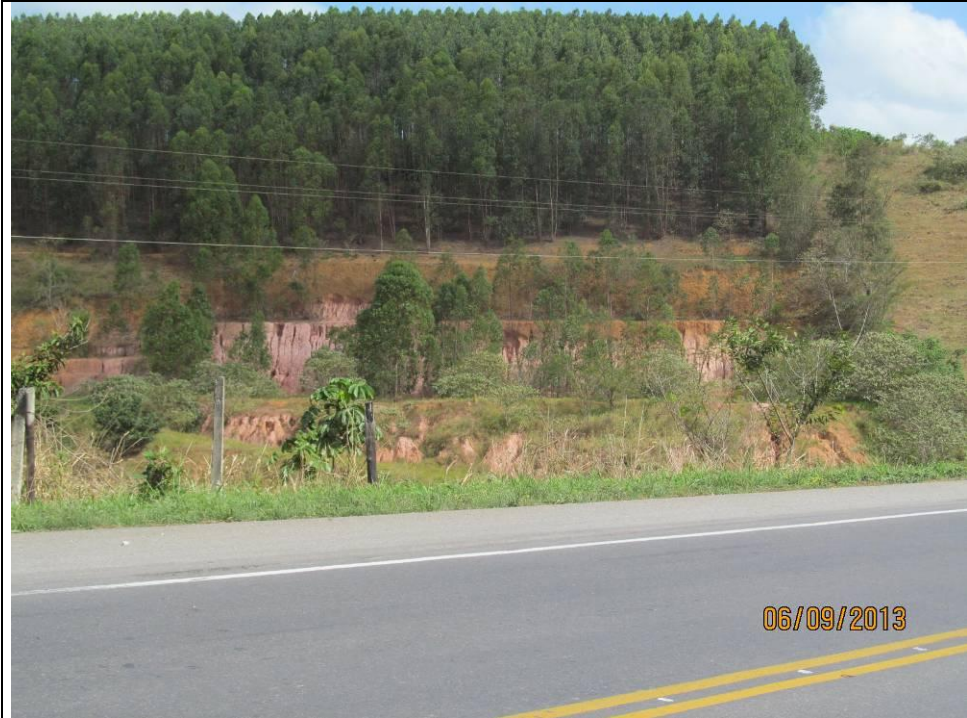
**Descrição:**  
Talude de corte apresentando processos erosivos causados pela ausência de sistema de drenagem superficial e cobertura vegetal.

**Quantificação aproximada (m, m<sup>2</sup>, unidades etc.):**  
Área = 2500 m<sup>2</sup> (3 bancadas do corte)

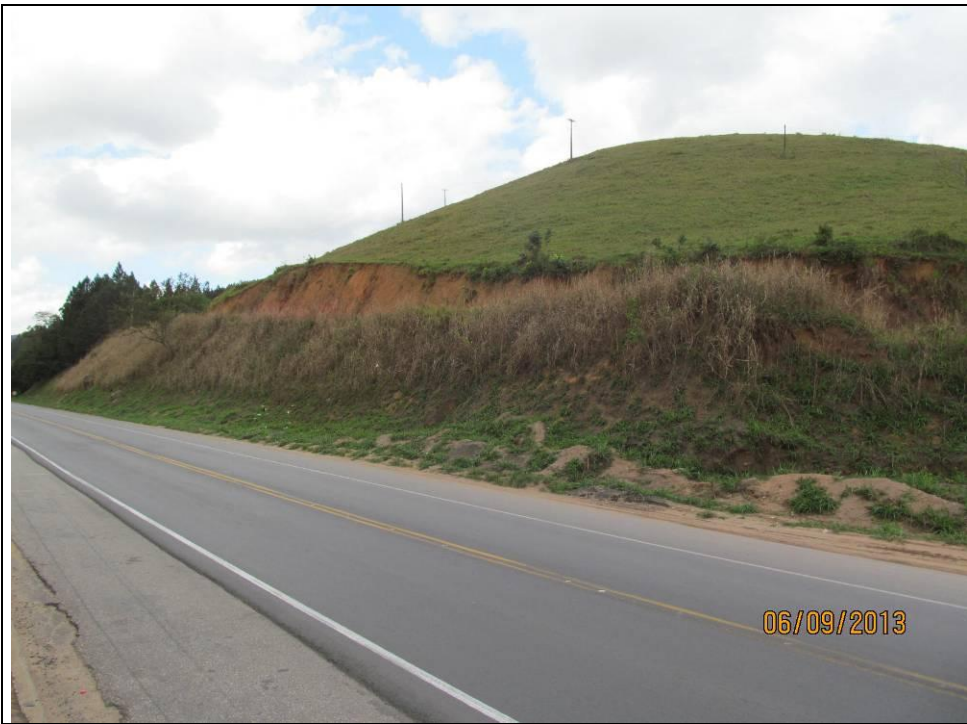
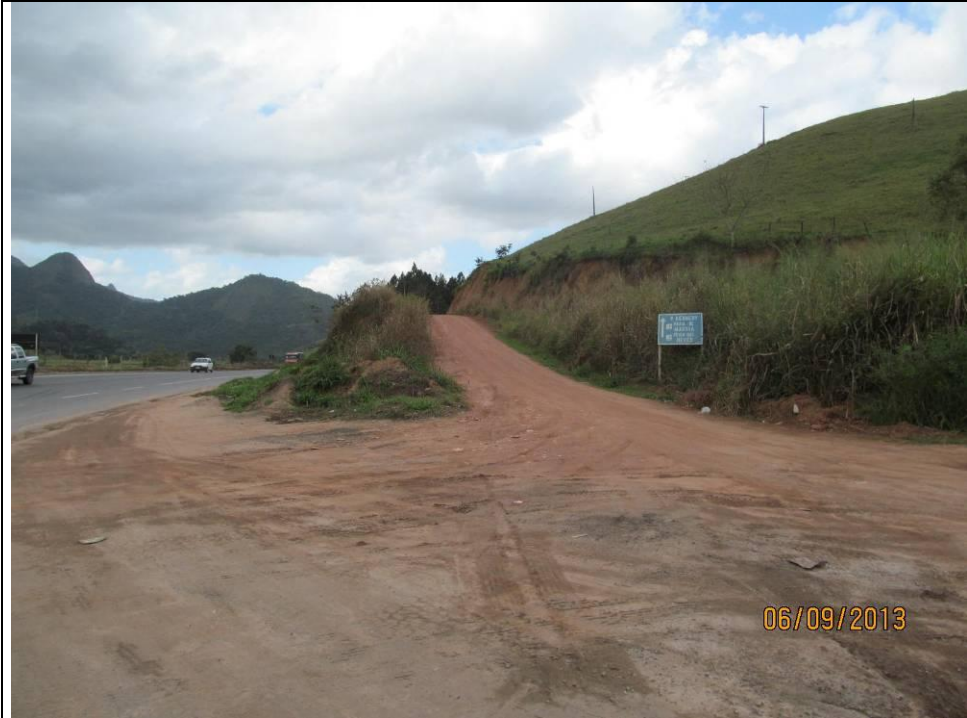
**Descrição:**  
Talude de corte apresentando processos erosivos causados pela ausência de sistema de drenagem superficial.

**Quantificação aproximada (m, m<sup>2</sup>, unidades etc.):**  
Área = 1.000 m<sup>2</sup>

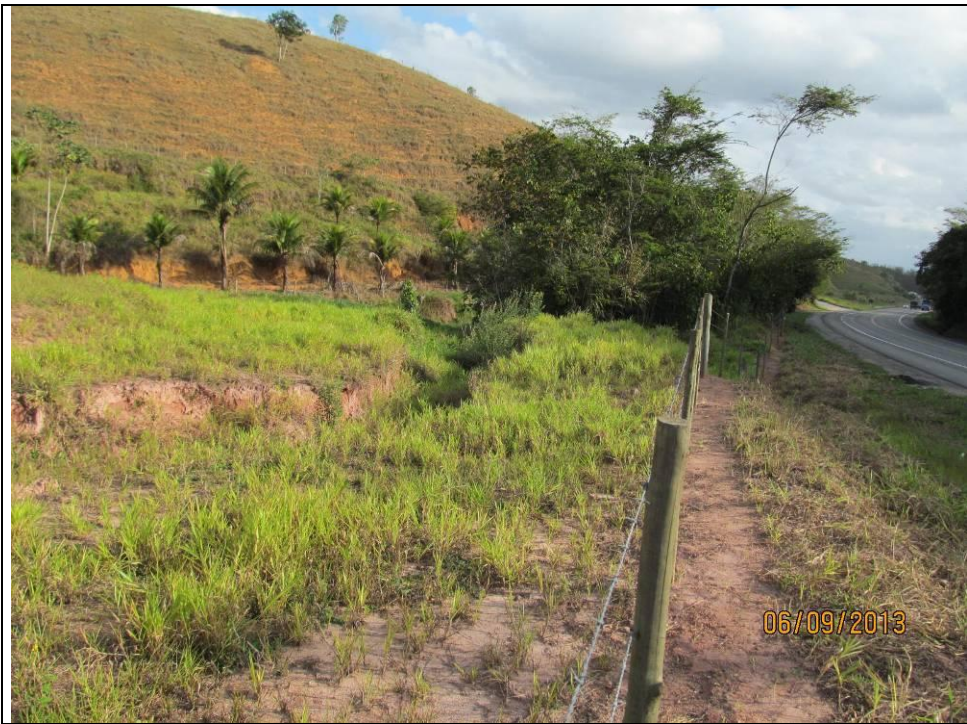
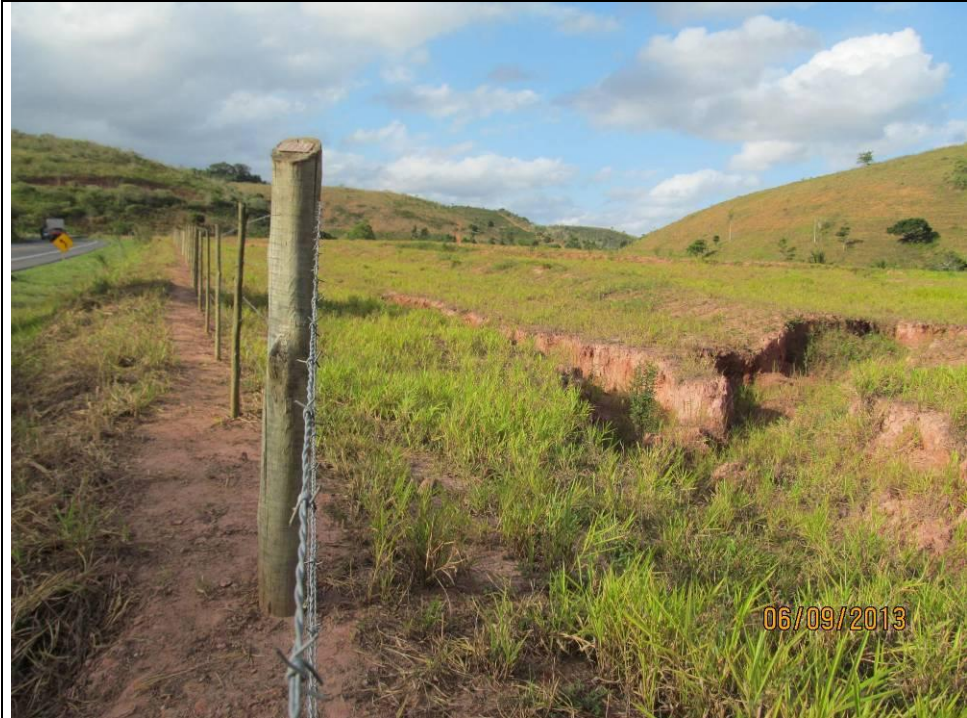
Formação de voçoroca devido à ausência de sistema de drenagem superficial em área de terreno íngreme.
