Inventário de Passivos Ambientais

Rodovia: BR-101 ES

Ficha de Caracterização

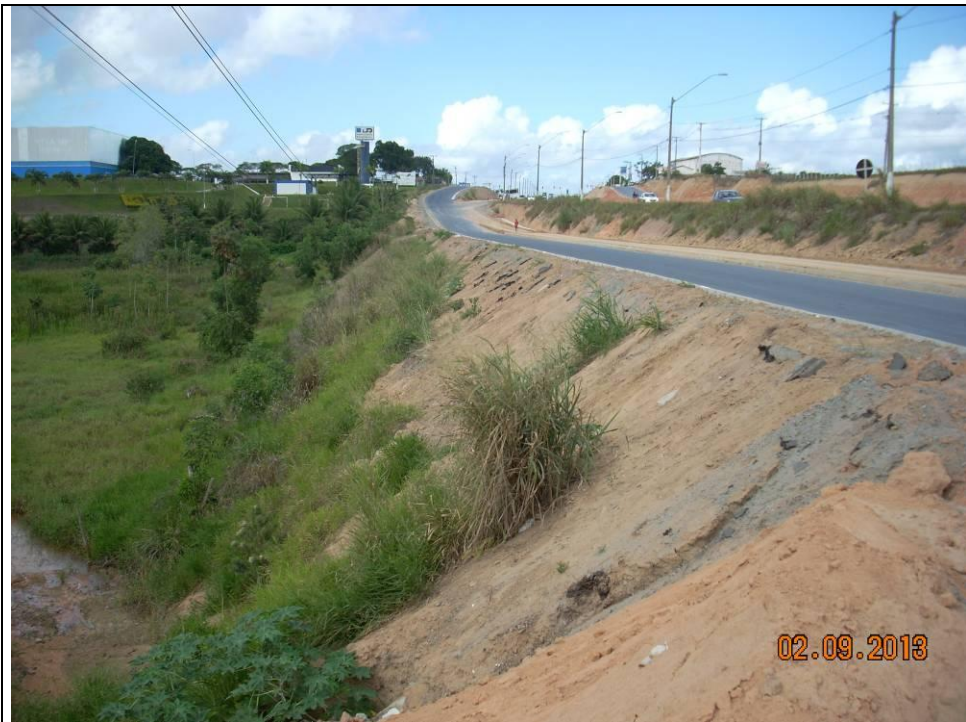
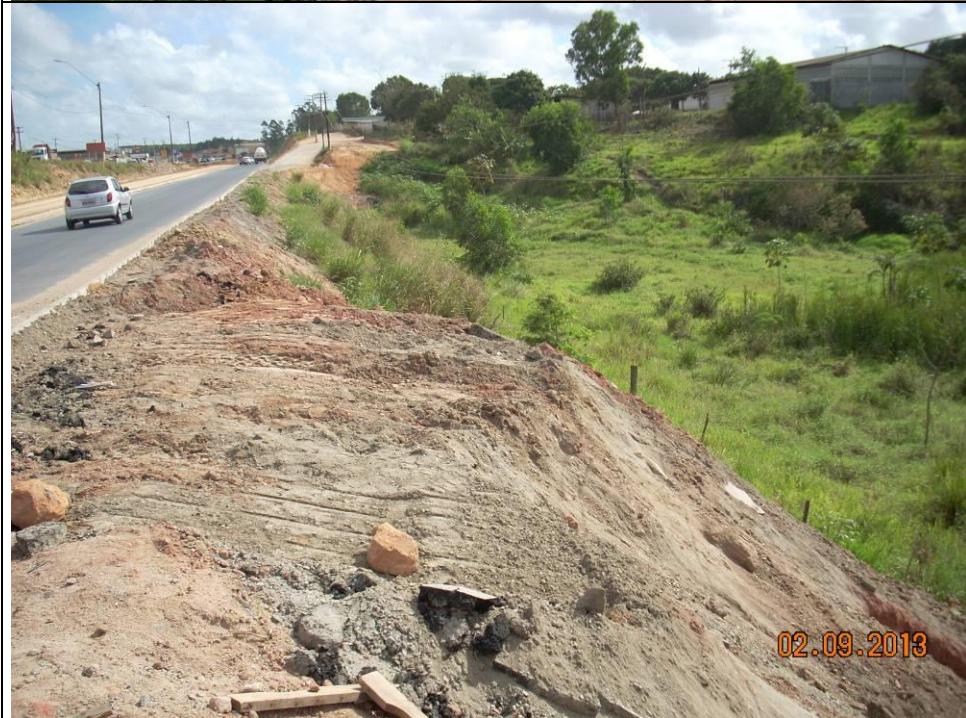
Código: 101- PO-001

Talude de aterro em trecho de obras do DNIT (implantação de vias marginais no município de Linhares-ES). Nota-se a presença de apresentando processos erosivos causados pela ausência de sistema de drenagem superficial e cobertura vegetal. Verifica-se ainda o assoreamento do curso d'água a jusante.

Área = 3.750 m²

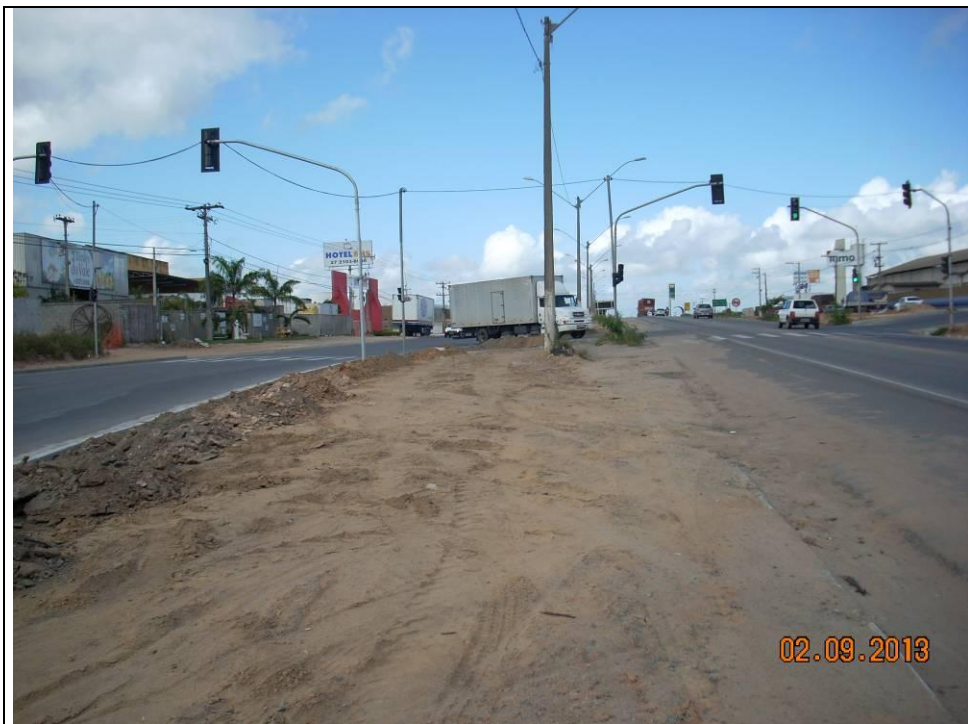
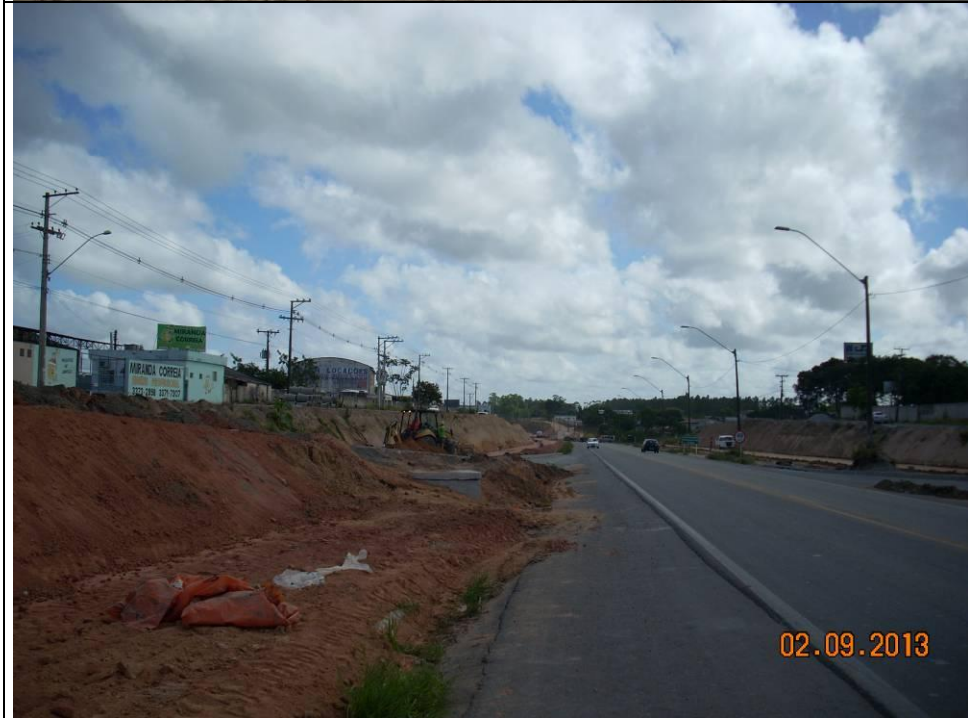
Código: 101- PO-002

Área em obras do DNIT (implantação de vias marginais no município de Linhares) na faixa de domínio com presença de solo exposto. Nota-se o risco de processos erosivos.

Área da Obra = 120.000 m²

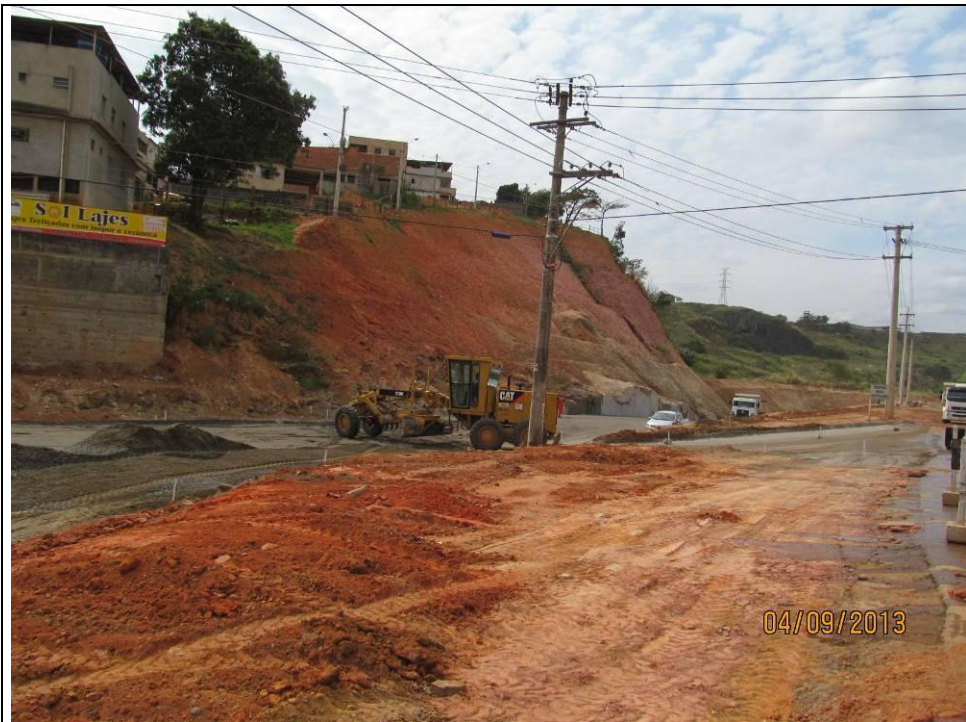
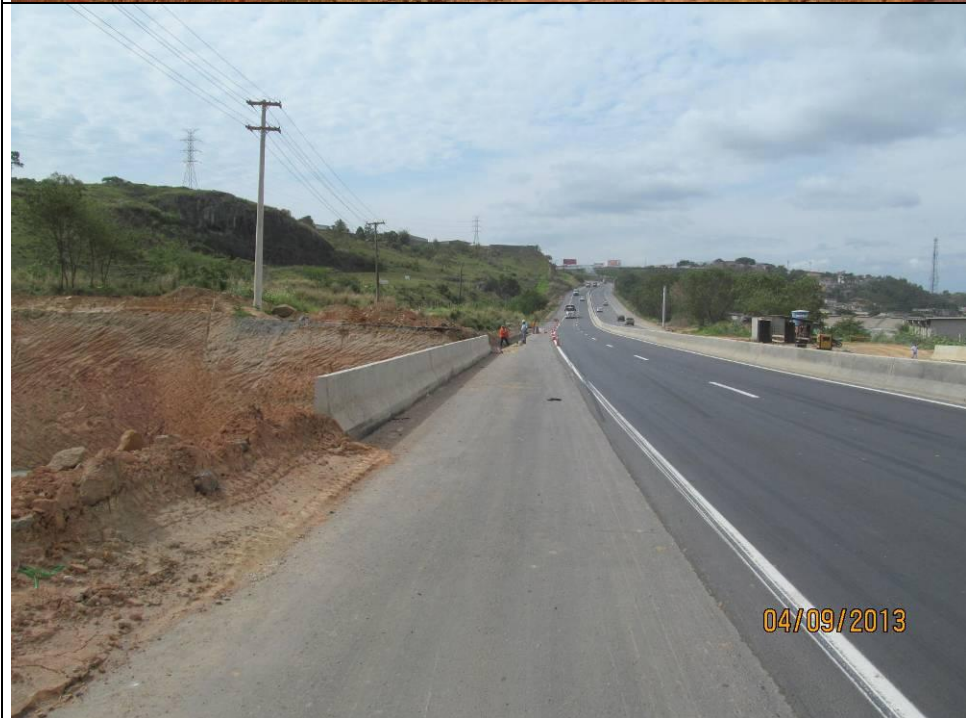
Código: 101- PO-003

Área de obras com talude de corte e solo exposto.

Extensão = 250 m
