Inventário de Passivos Ambientais

Rodovia: BR-101 BA

Ficha de Caracterização

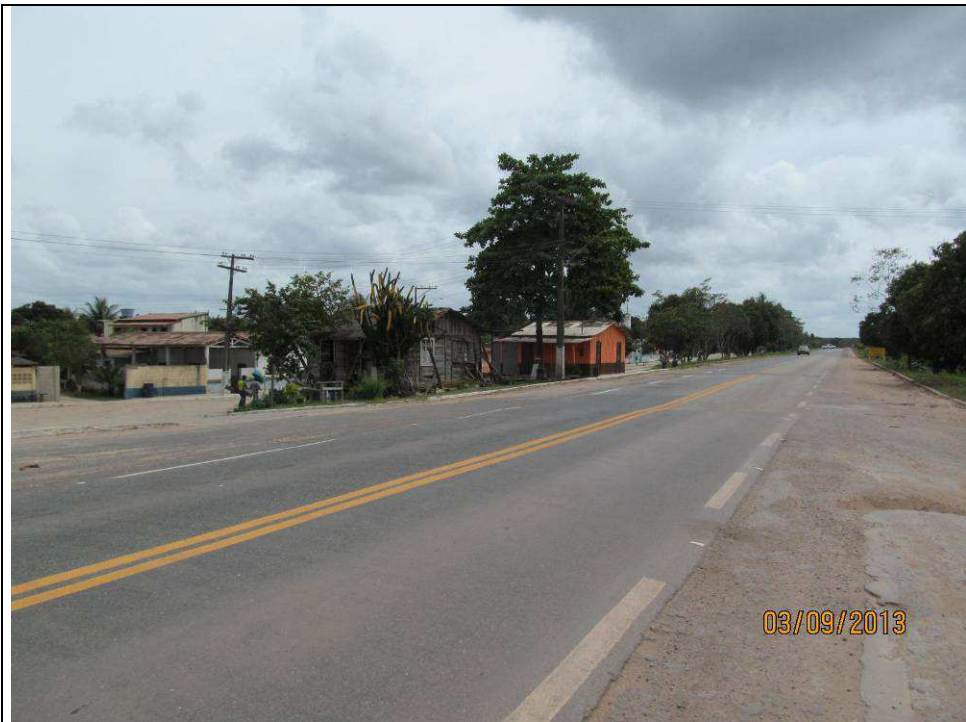
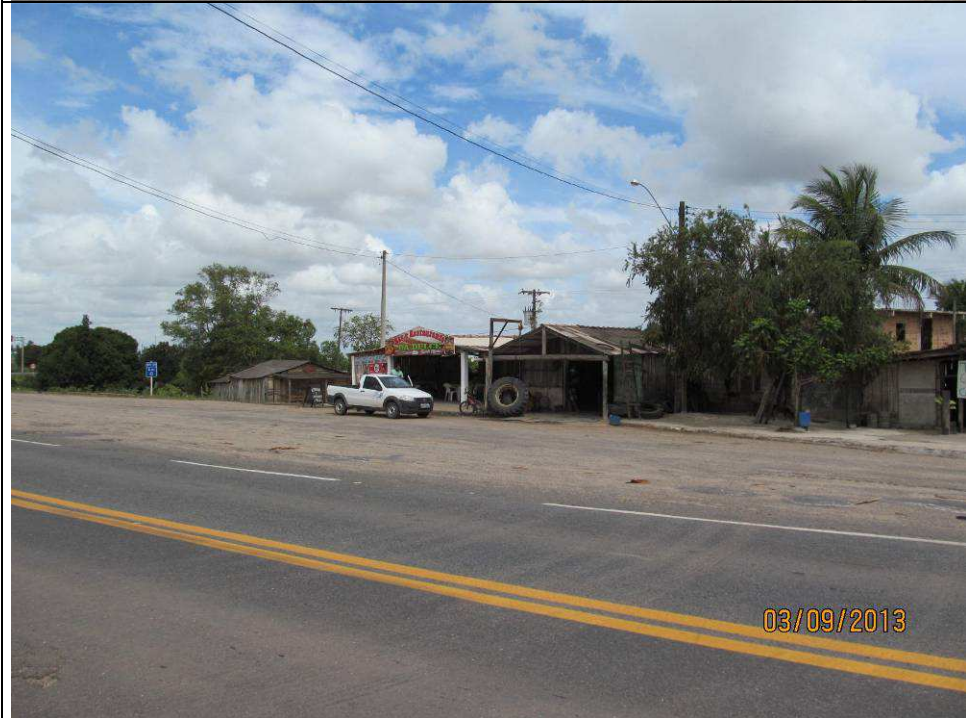
Código: 101-OF-001

Descrição:
Ocupação da faixa de domínio por comércio (restaurante).

Quantificação aproximada (m, m², unidades etc.):
3 estabelecimentos comerciais

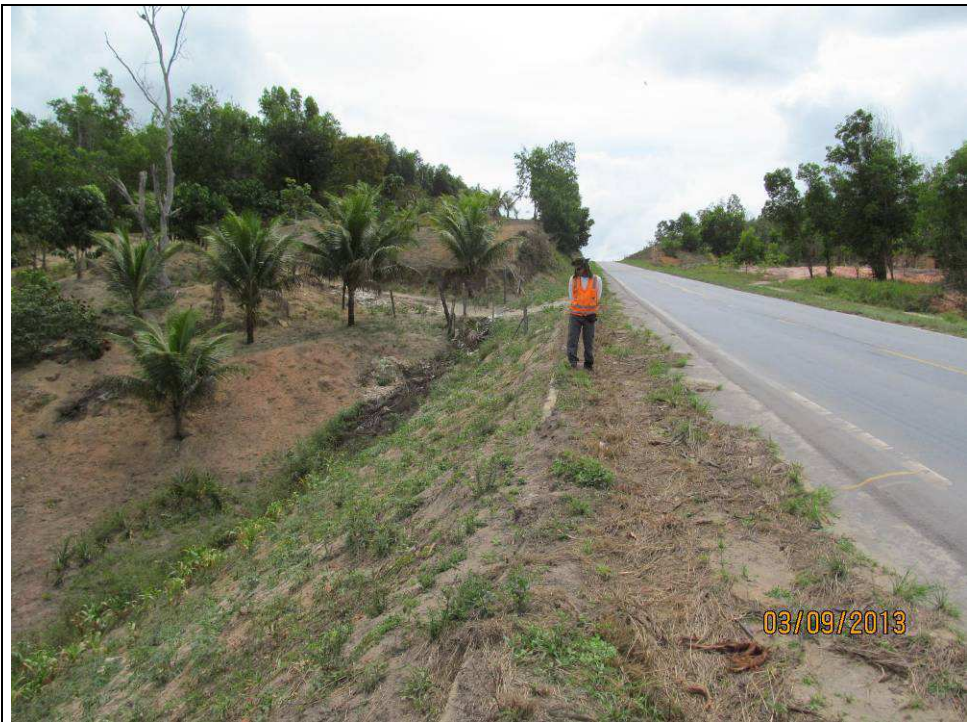
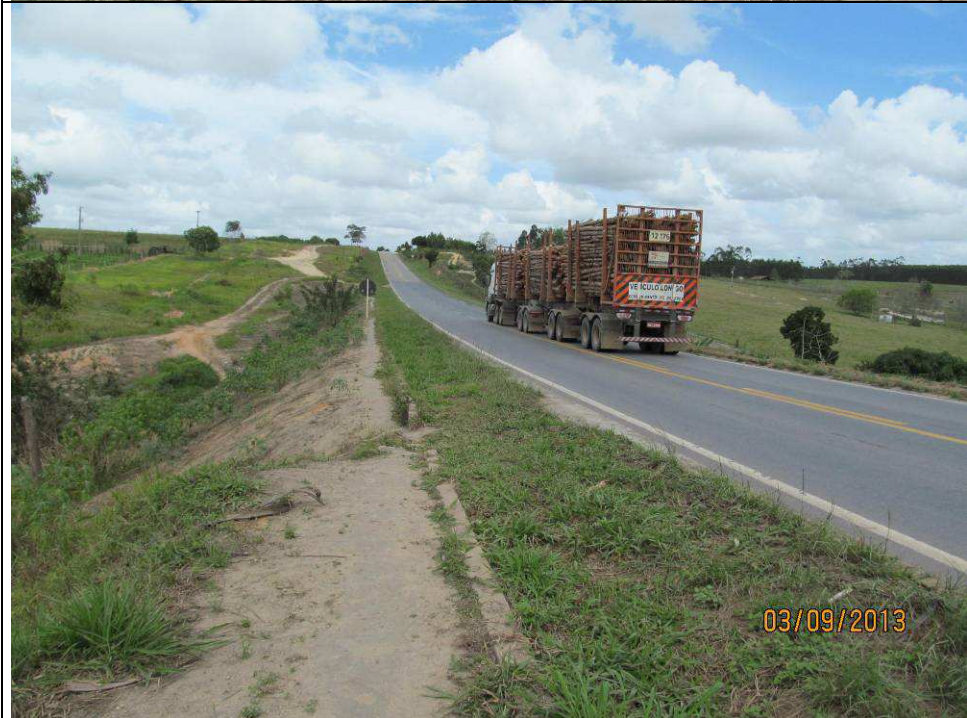
Código: 101-AT-002

Descrição:
Talude de aterro instável devido à ineficiência do sistema de drenagem de águas pluviais da pista.

Quantificação aproximada (m, m², unidades etc.):
Extensão = 20 m

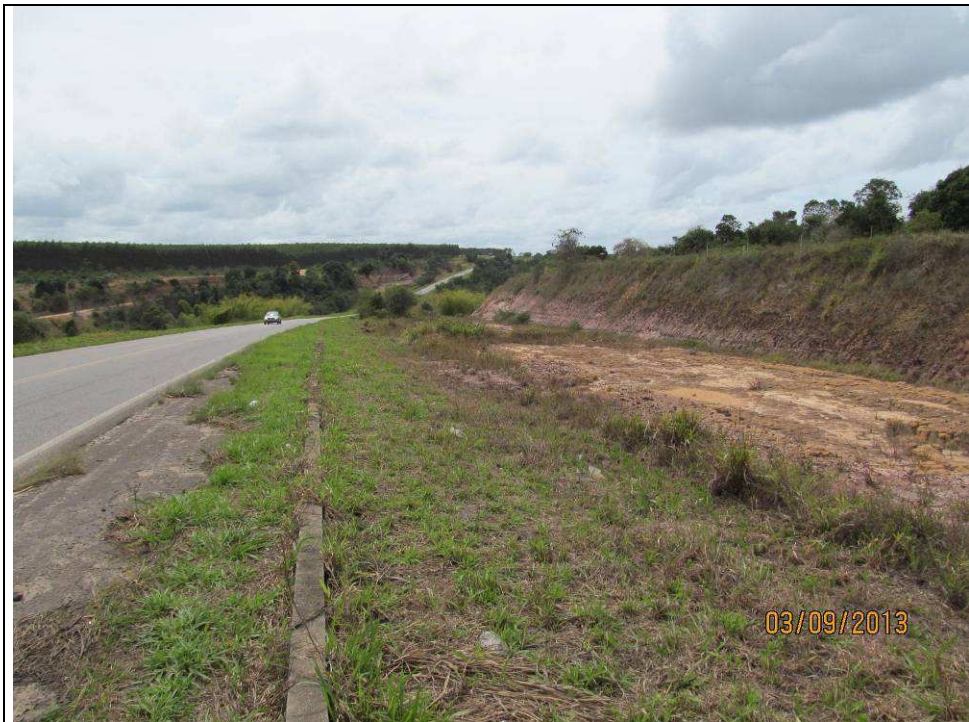
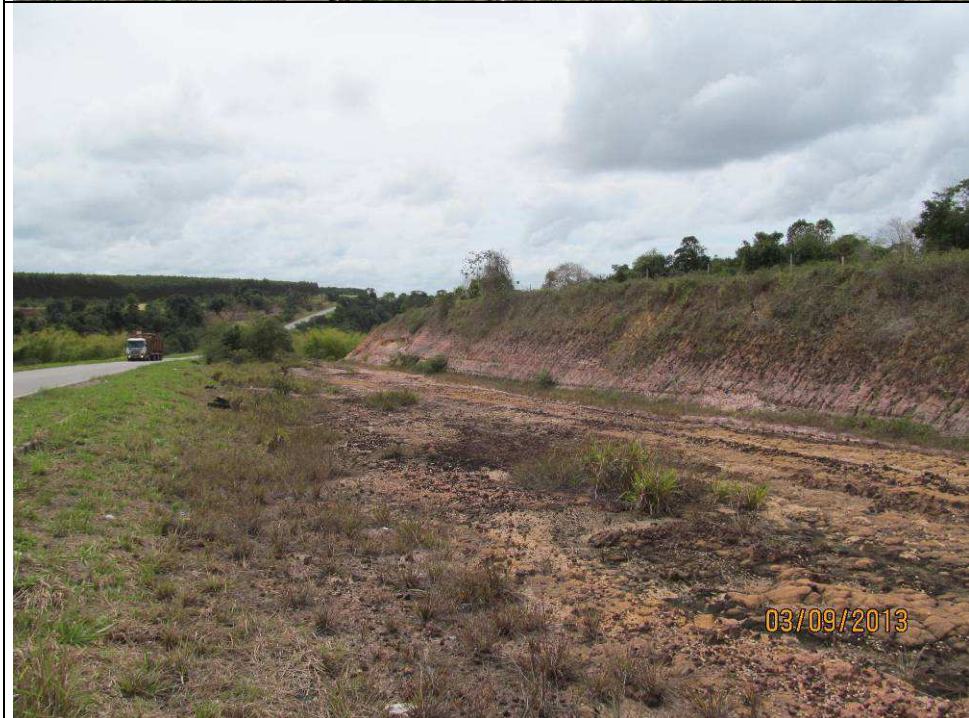
Código: 101-ER-003

Processos erosivos causados pela ausência de sistema de drenagem superficial. Nota-se ainda que a concentração do fluxo d'água no local, associada a ausência de mecanismos de disciplinamento das águas pluviais causa o solapamento do terreno natural nas margens do curso d'água, a jusante.

Área (plana) = 8.000 m² e Área (corte) = 800 m²

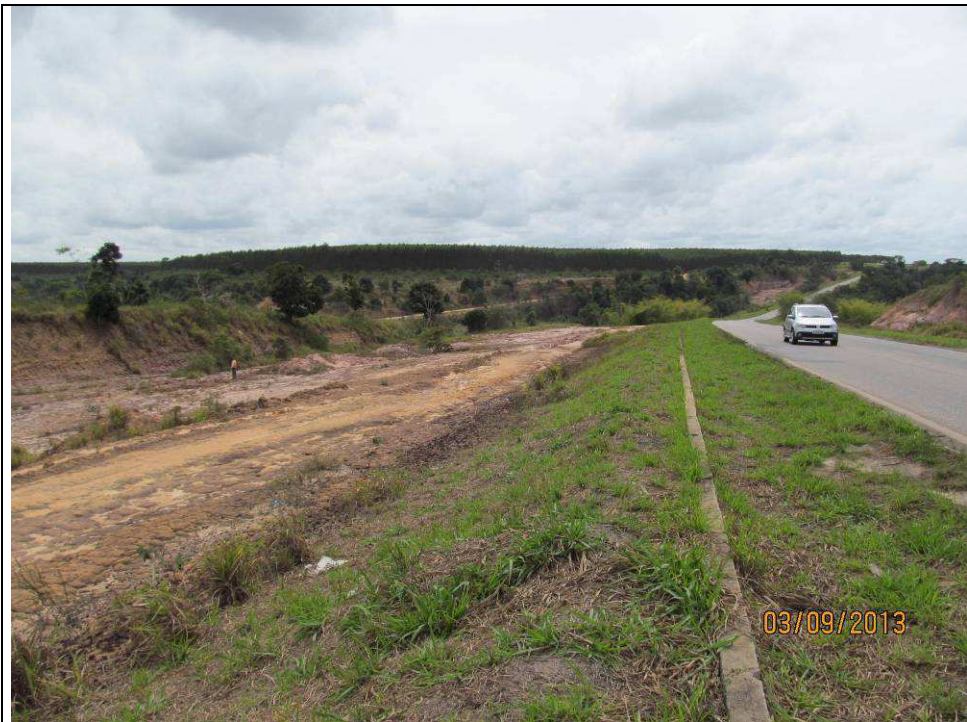
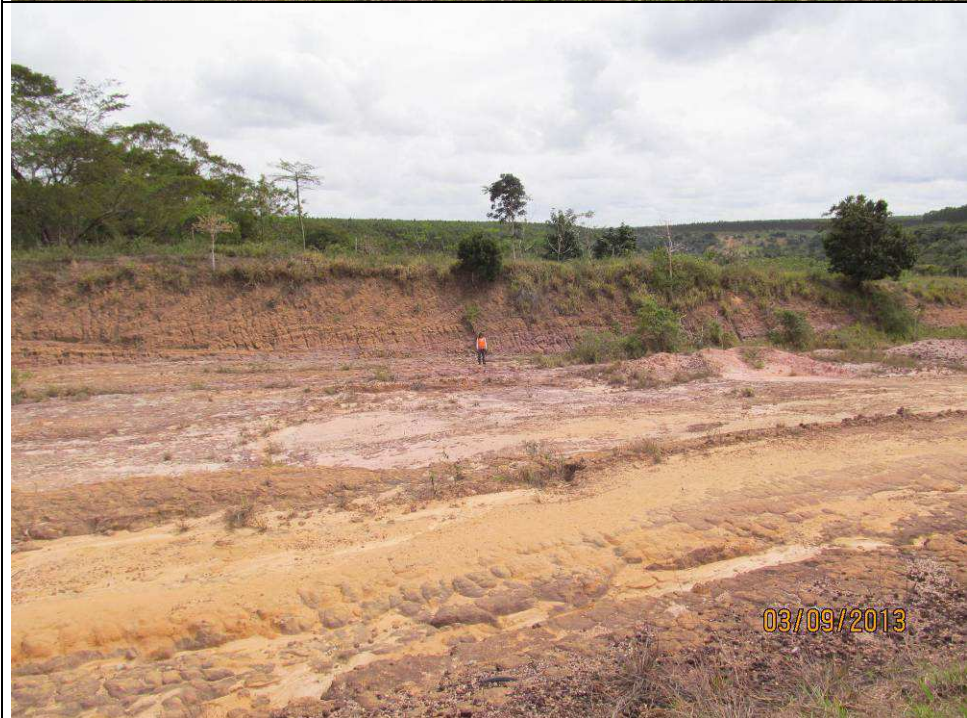
Código: 101-ER-004

Descrição:
Processos erosivos causados pela ausência de sistema de drenagem superficial em área de terreno íngreme.

Quantificação aproximada (m, m², unidades etc.):
Área = 6.000 m²

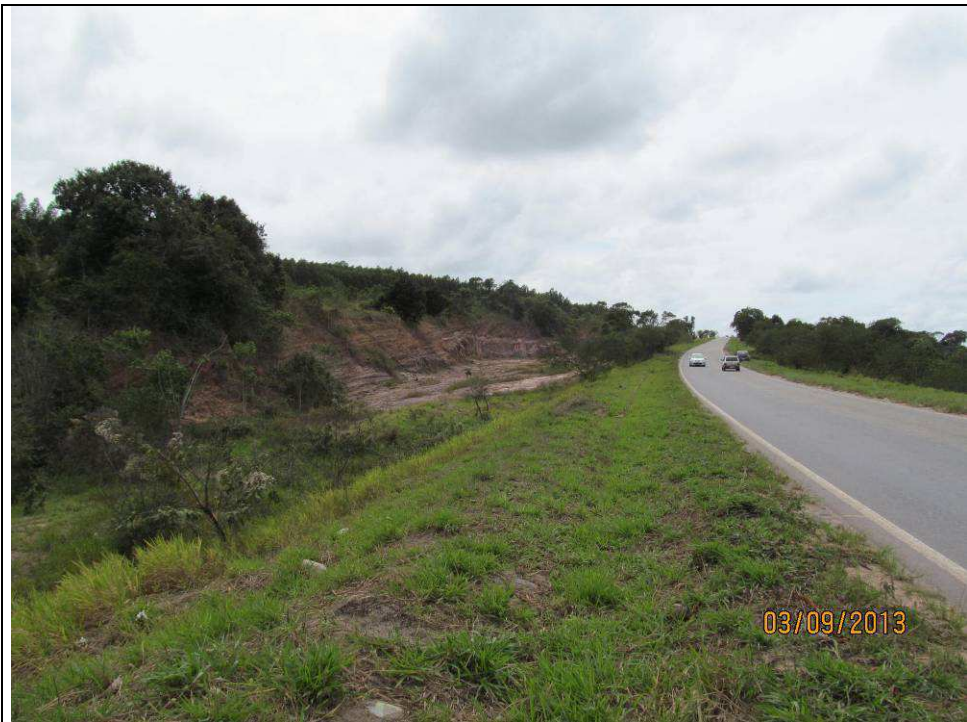
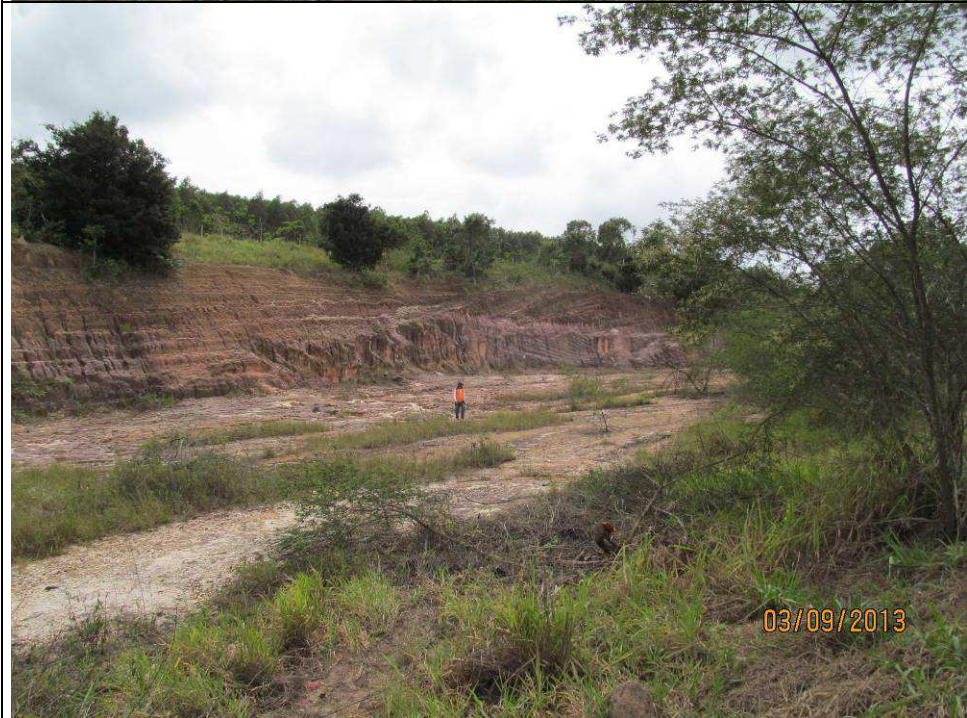
Código: 101-ER-005

Descrição:
Talude de corte, em antiga área de empréstimo, apresentando processos erosivos causados pela ausência de sistema de drenagem superficial e cobertura vegetal.

Quantificação aproximada (m, m², unidades etc.):
Área = 6.250 m²

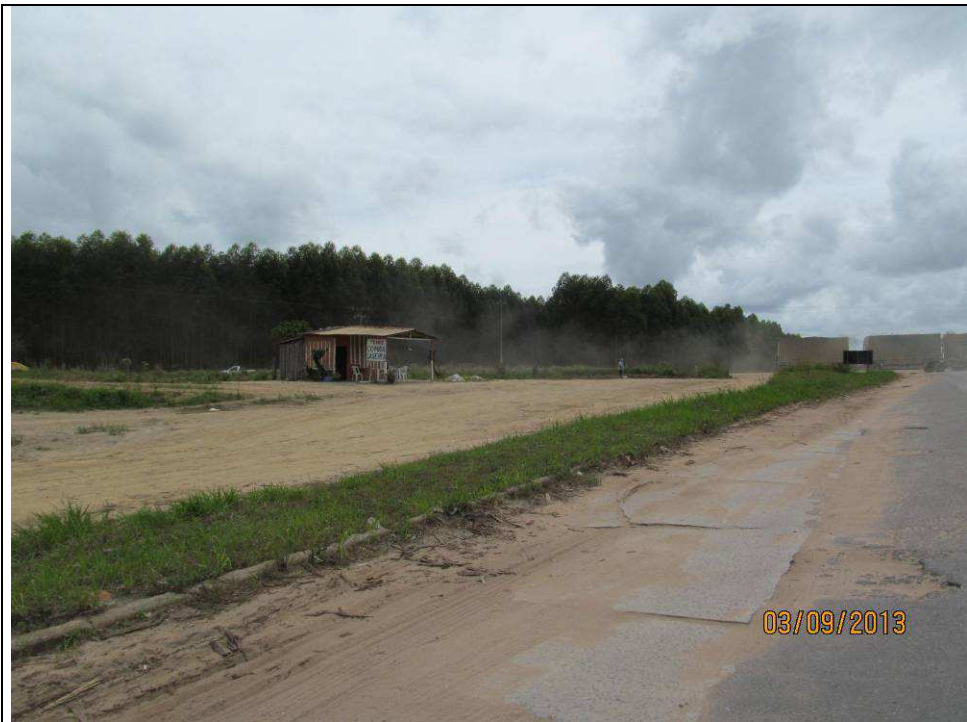
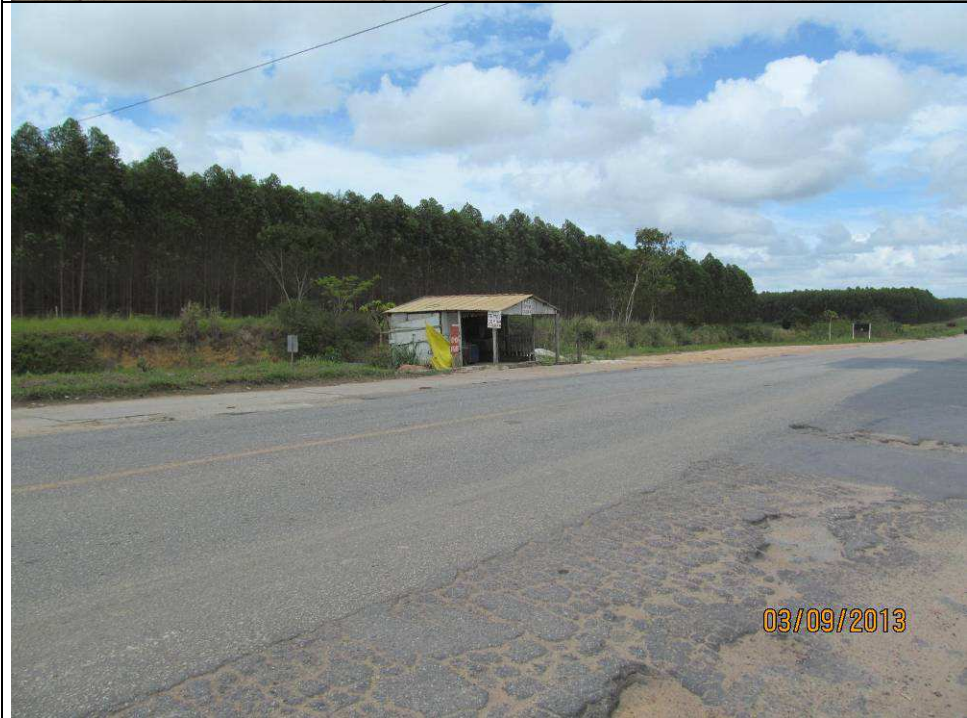
Código: 101-OF-006

Descrição:
Ocupação da faixa de domínio por pequenos estabelecimentos comerciais.

Quantificação aproximada (m, m², unidades etc.):
2 barracas

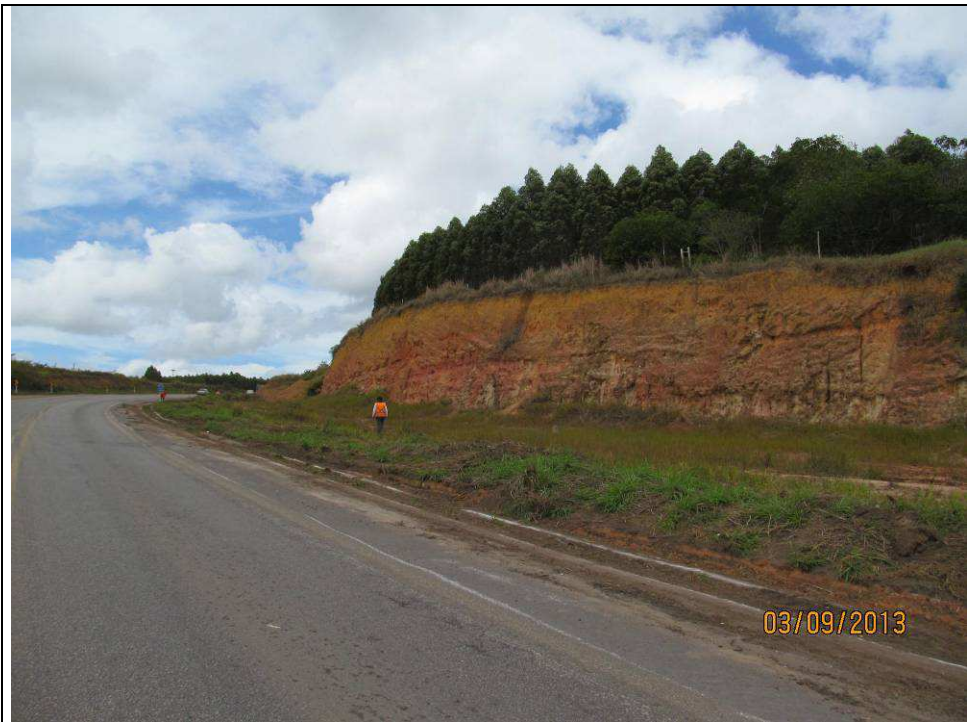
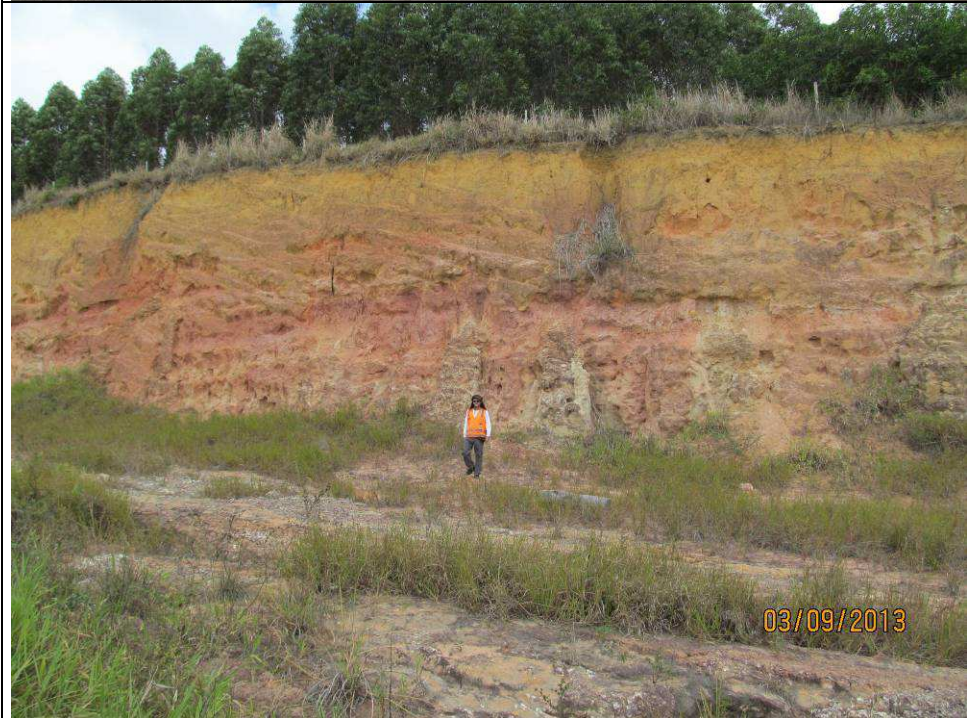
Código: 101-ER-007

Descrição:
 Área de empréstimo não recuperada apresentando processos erosivos causados pela ausência de sistema de drenagem superficial e cobertura vegetal.

Quantificação aproximada (m, m², unidades etc.):
 Área = 2.000 m²

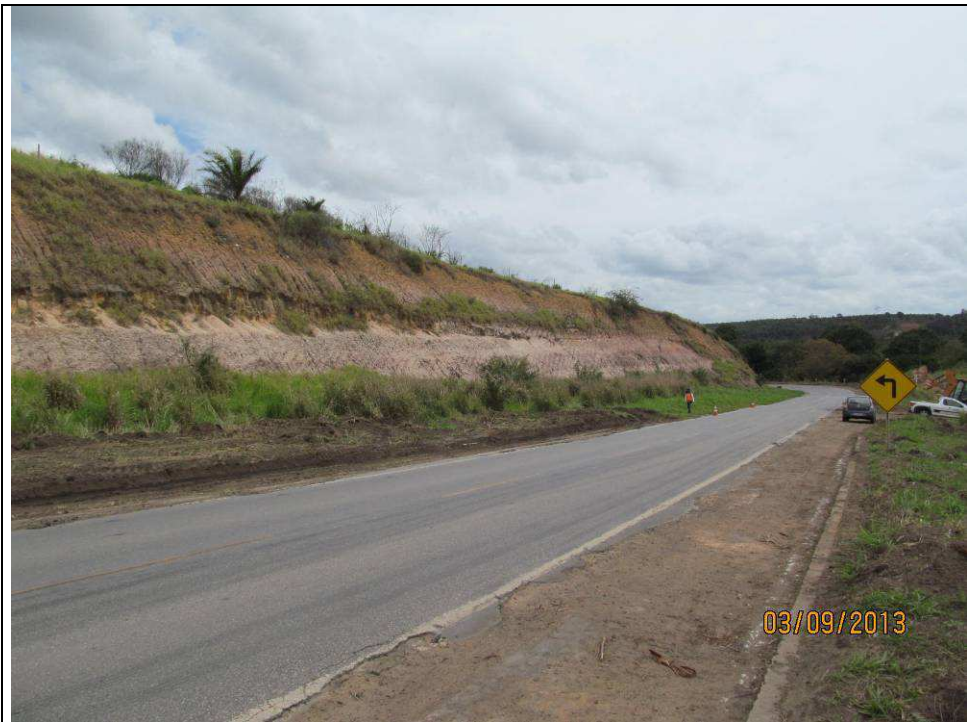
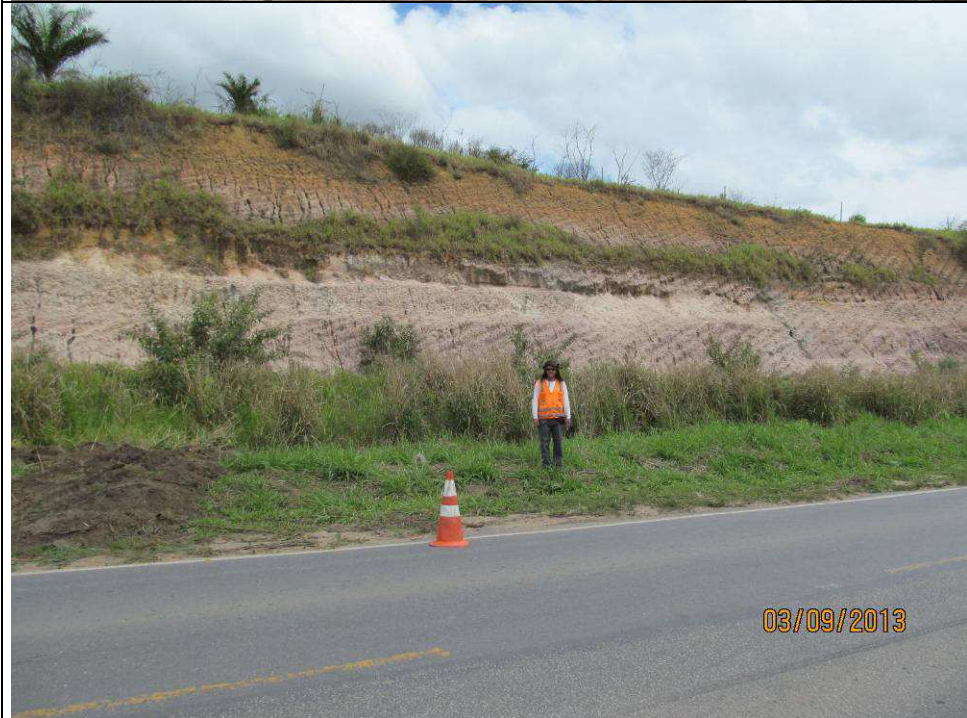
Descrição:
Talude de corte com inclinação acentuada, em antiga área de empréstimo, apresentando processos erosivos causados pela ausência de sistema de drenagem superficial e cobertura vegetal.

Quantificação aproximada (m, m², unidades etc.):
Área = 1.500 m²

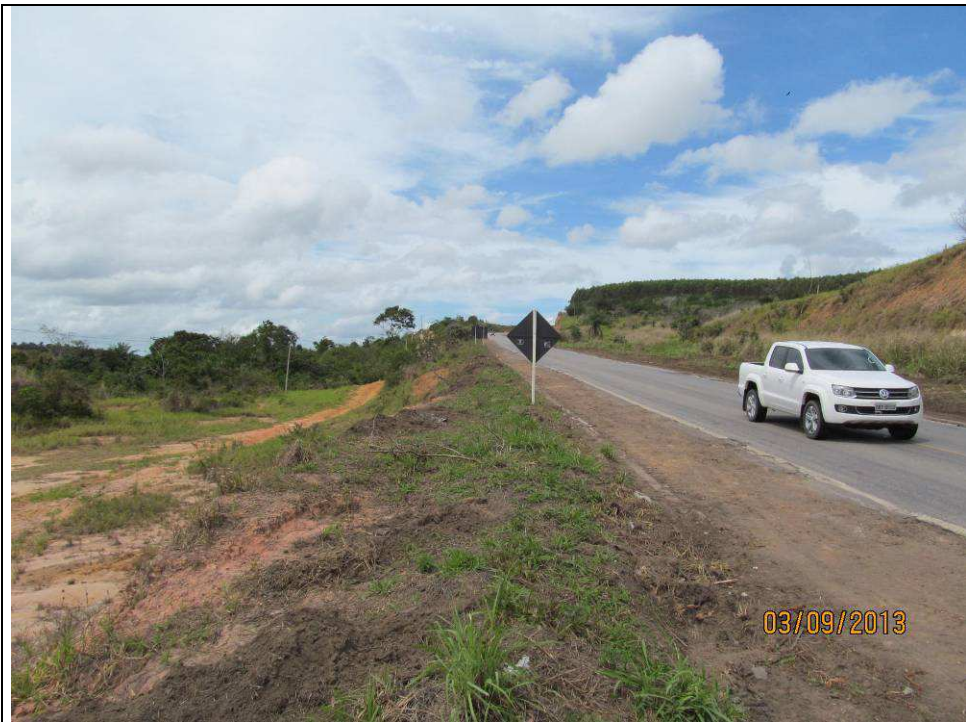
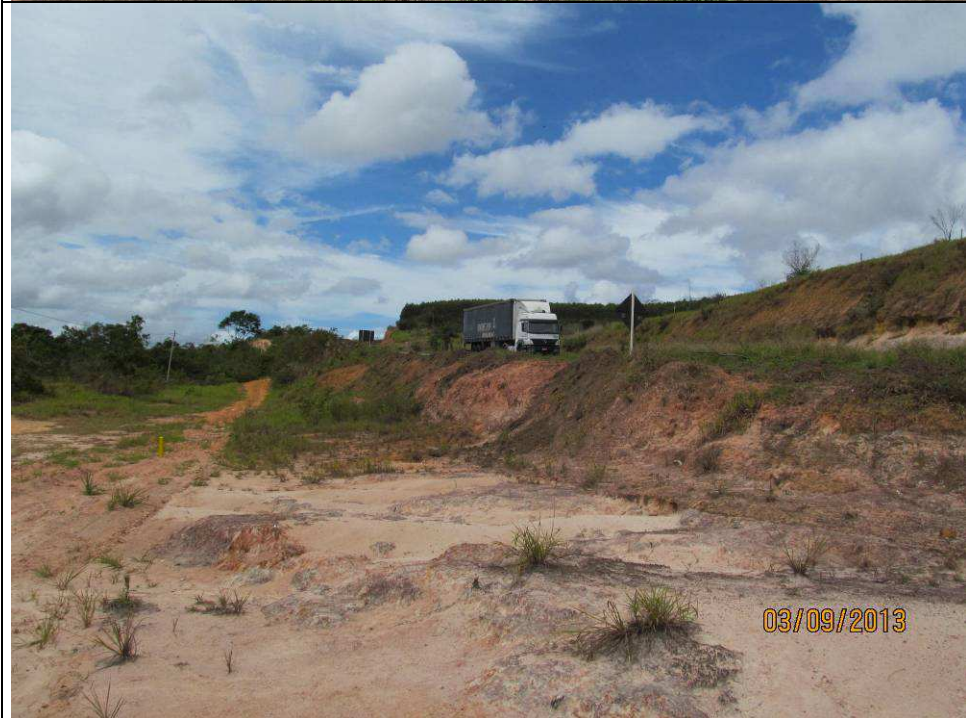
Código: 101-ER-009

Processo erosivo causado pela ineficiência do sistema de drenagem de águas pluviais da pista. Conseqüentemente a área de solo exposto às margens da Rodovia fica suscetível à ocorrência de feições erosivas.

Área = 2.500 m²

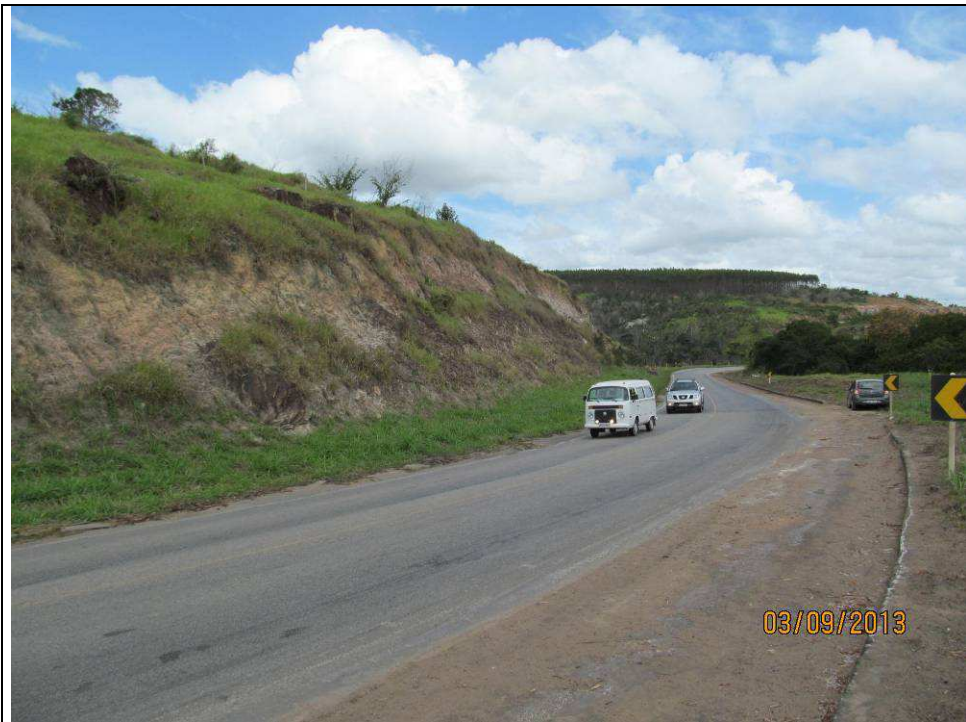
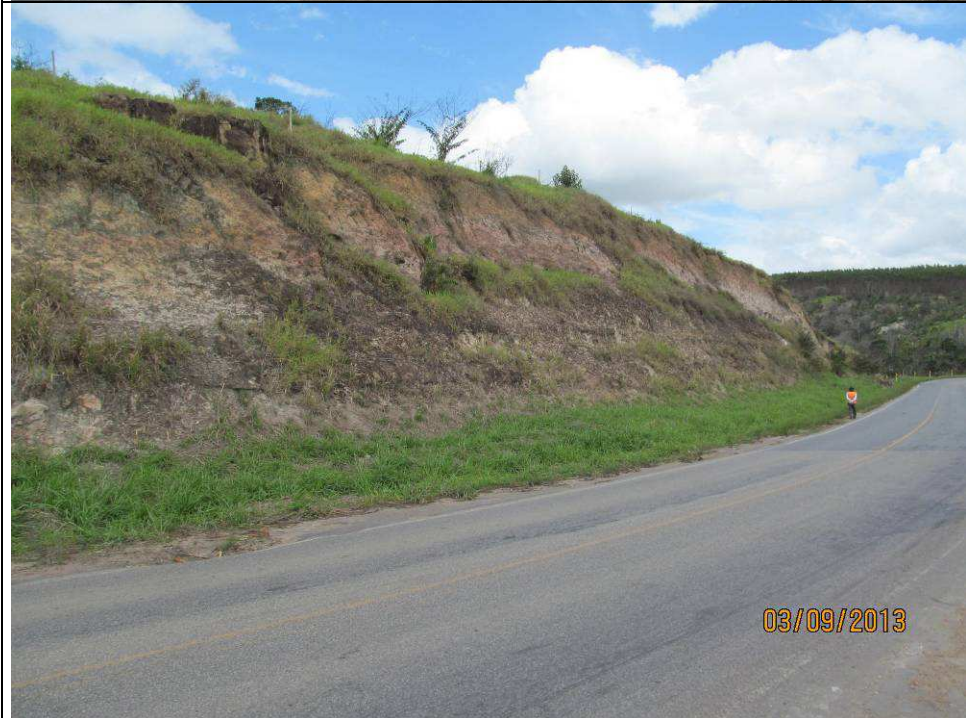
Código: 101-ER-010

Descrição:
Talude de corte apresentando processos erosivos causados pela ausência de sistema de drenagem superficial.

Área = 1.500 m² + 2.400 m² = 3.900 m²

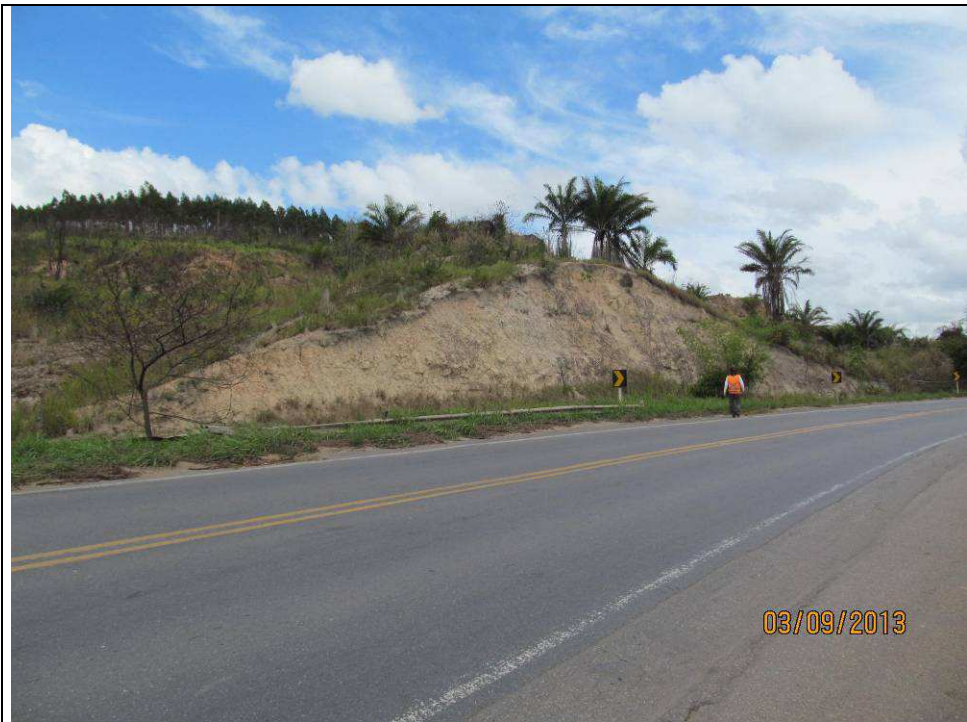
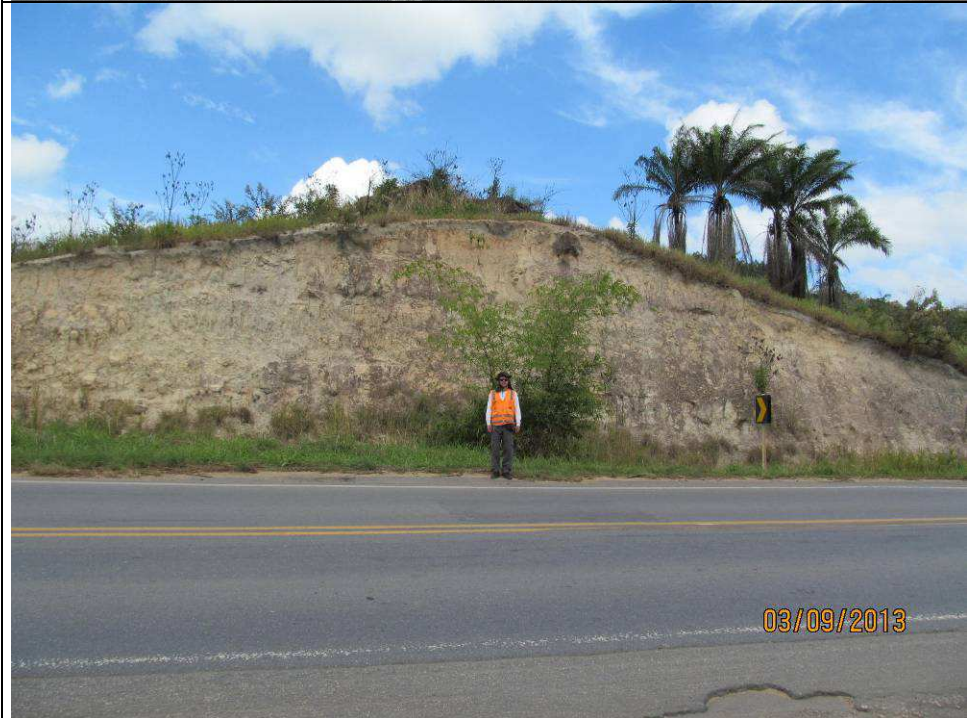
Código: 101-ER-011

Descrição:
Talude de corte apresentando processos erosivos causados pela ausência de sistema de drenagem superficial.

Quantificação aproximada (m, m², unidades etc.):
Área = 100 m²

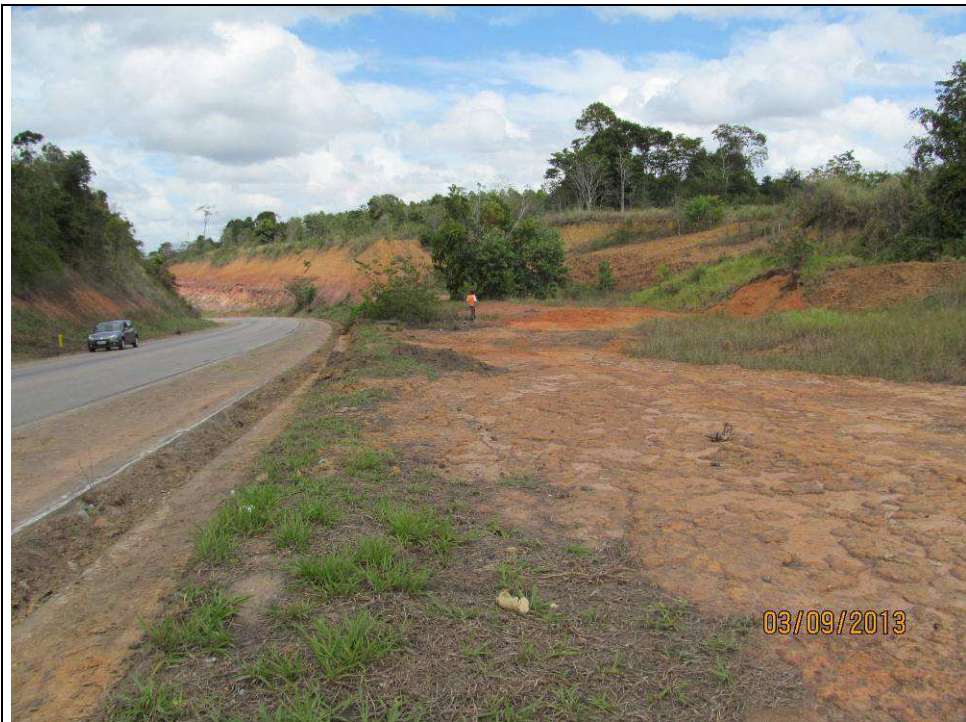
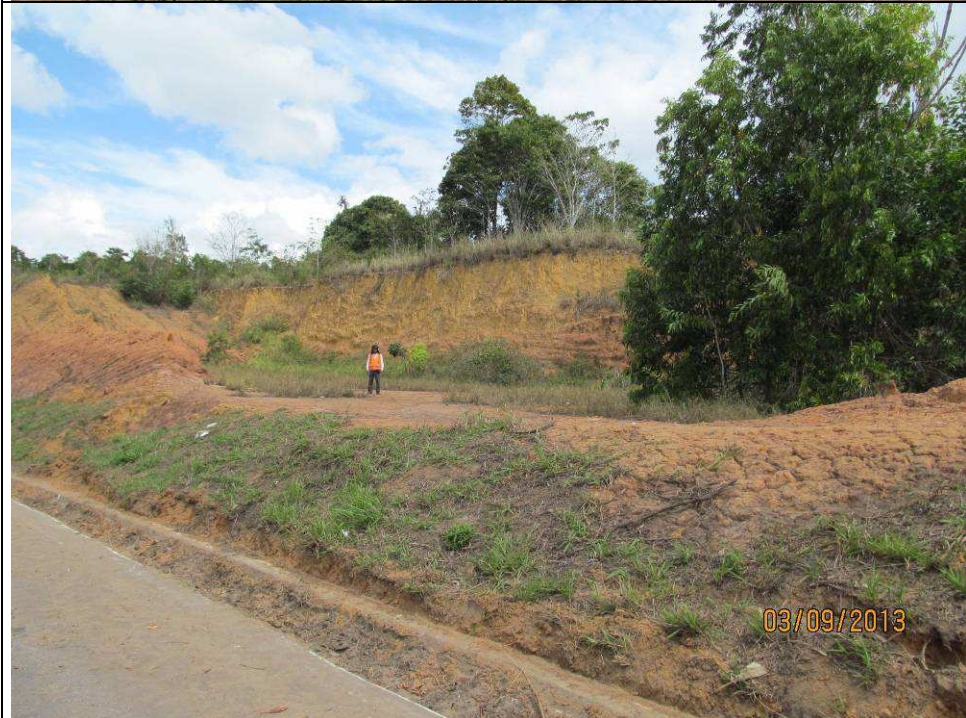
Descrição:
 Área de empréstimo não recuperada apresentando processos erosivos causados pela ausência de sistema de drenagem superficial.

Quantificação aproximada (m, m², unidades etc.):
 Área de empréstimo = 3.750 m²

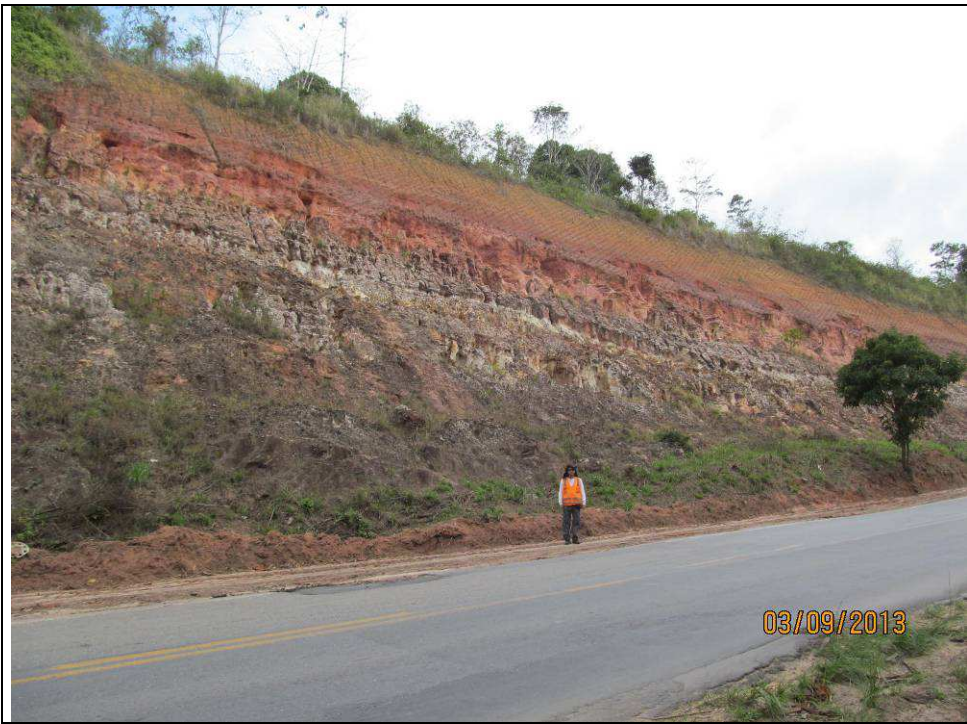
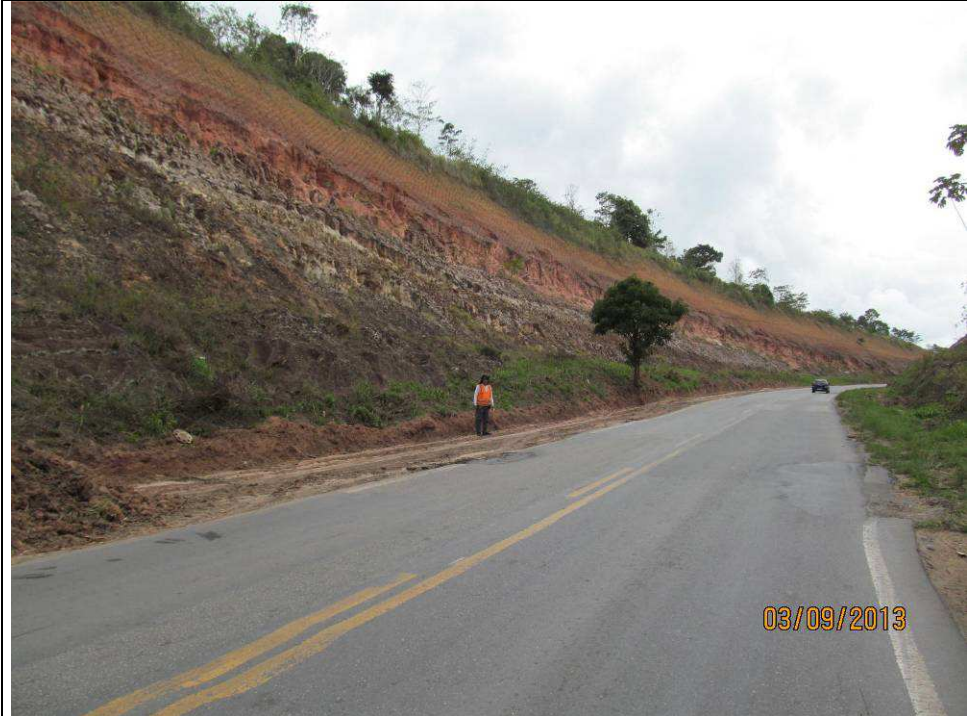
Código: 101-ER-013

Descrição:
Talude de corte apresentando processos erosivos causados pela ausência de sistema de drenagem superficial e cobertura vegetal.

Quantificação aproximada (m, m², unidades etc.):
Talude de corte = 2.000 m²

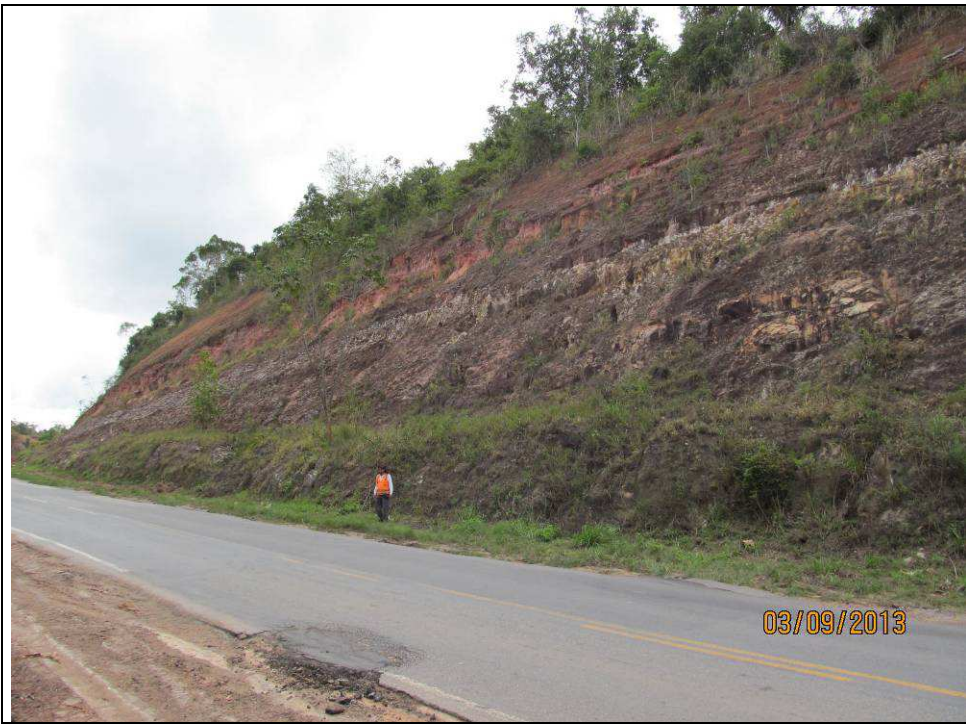
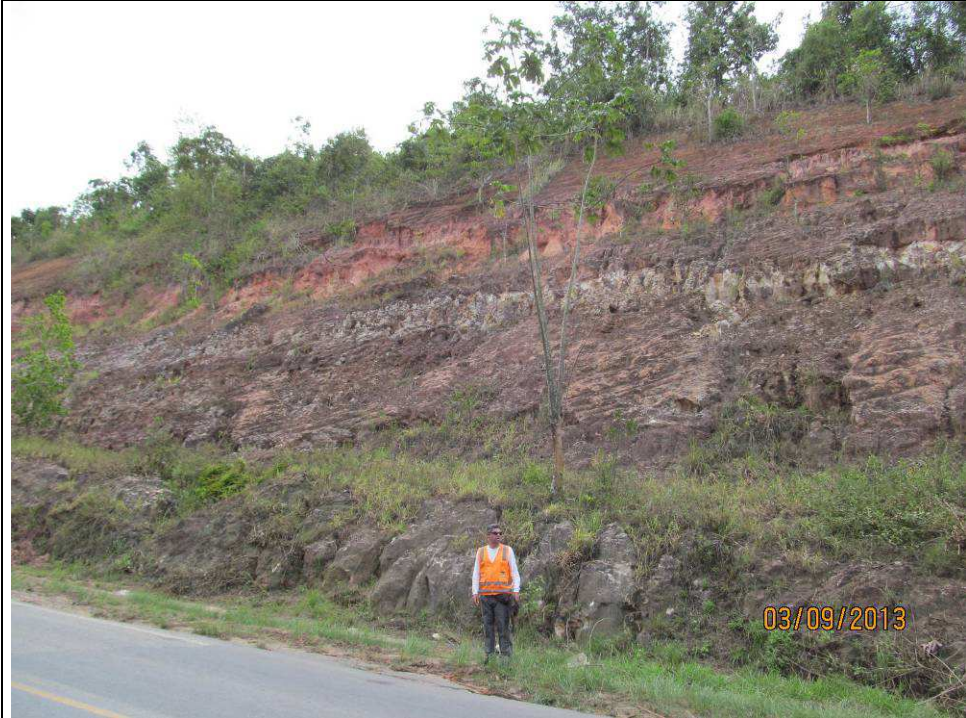
Código: 101-ER-014

Descrição:
Talude de corte apresentando processos erosivos causados pela ausência de sistema de drenagem superficial.

Quantificação aproximada (m, m², unidades etc.):
Área = 2.000 m²

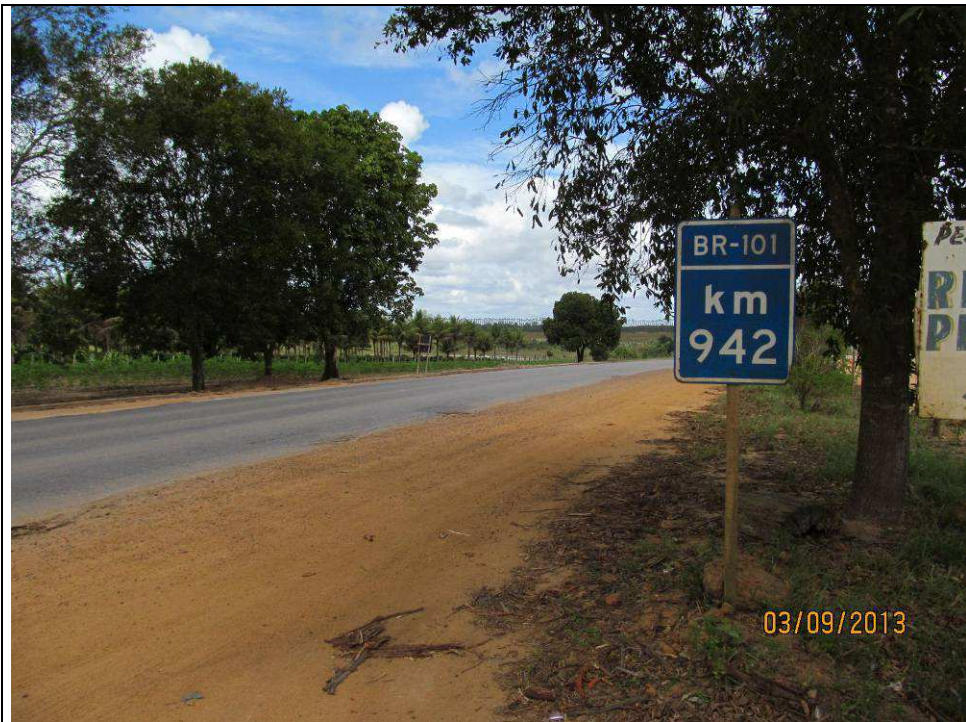
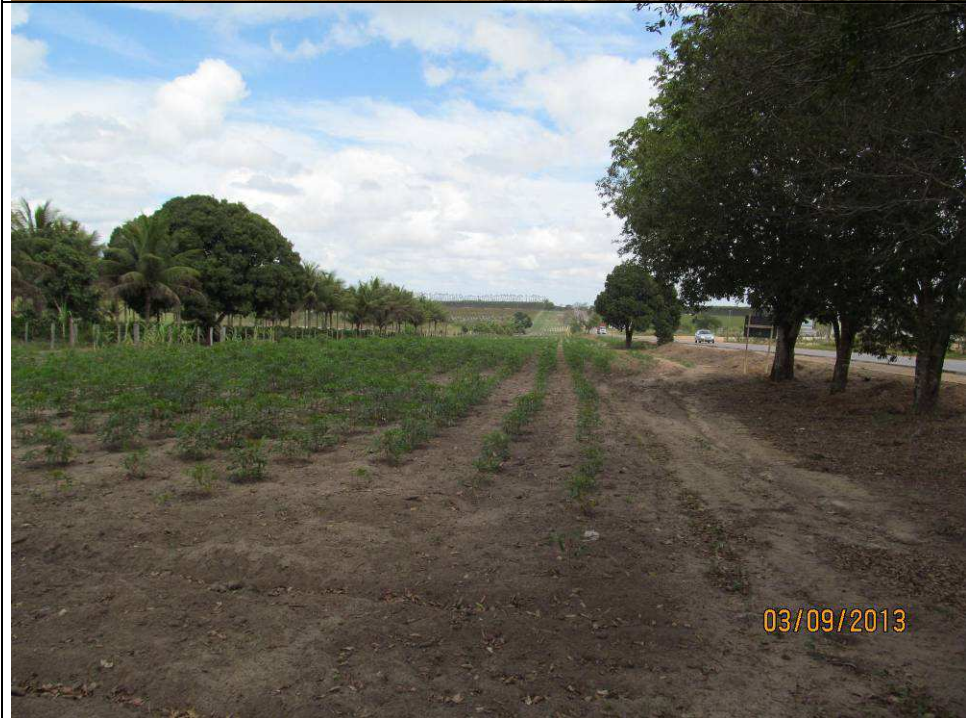
Descrição:
Ocupação da faixa de domínio por cana-de-açúcar e área preparada para plantio.

Quantificação aproximada (m, m², unidades etc.):
A área se distribui na pista norte, no trecho entre o Km 942 ao 943+400, com os seguintes valores:
P. Norte = 10.000 m² + 22.500 m² / Área total = 32.500 m²
