Inventário de Passivos Ambientais

Rodovia: BR-101 ES

Ficha de Caracterização

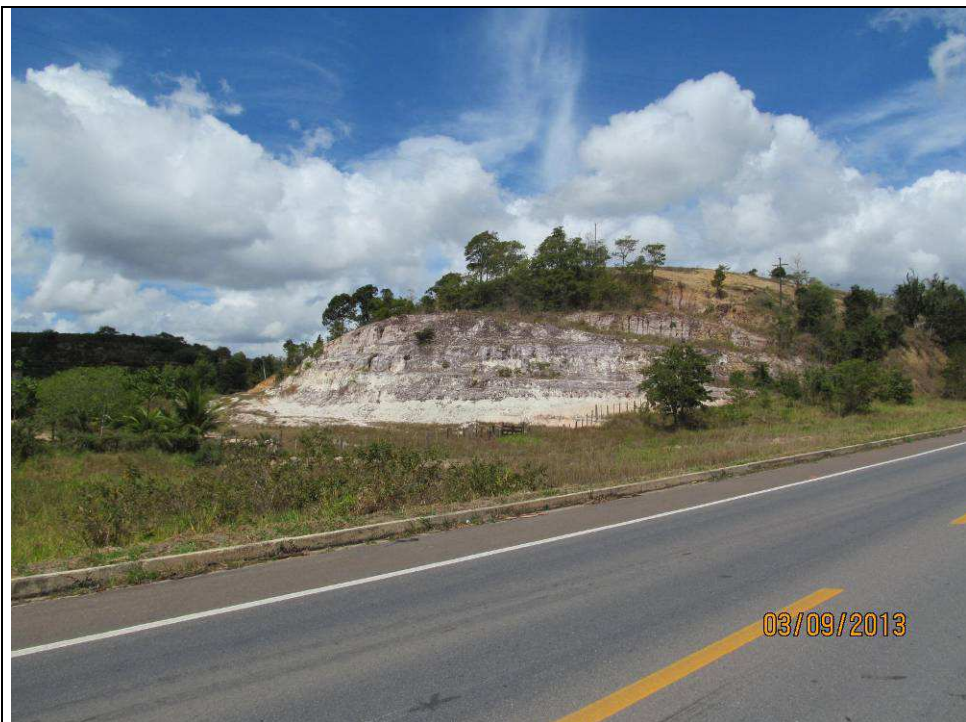
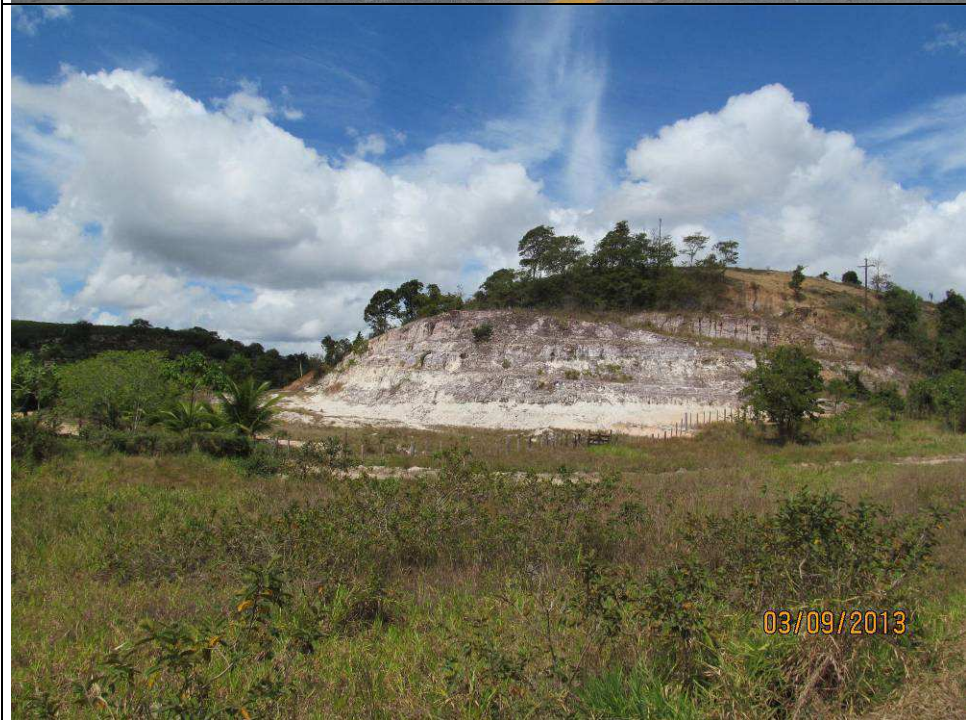
Código: 101-PT-001

Descrição:
Talude de corte apresentando processos erosivos causados pela ausência de sistema de drenagem superficial e cobertura vegetal. Nota-se o carreamento de solo para o interior da faixa de domínio.

Quantificação aproximada (m, m², unidades etc.):
Área = 8.500 m²

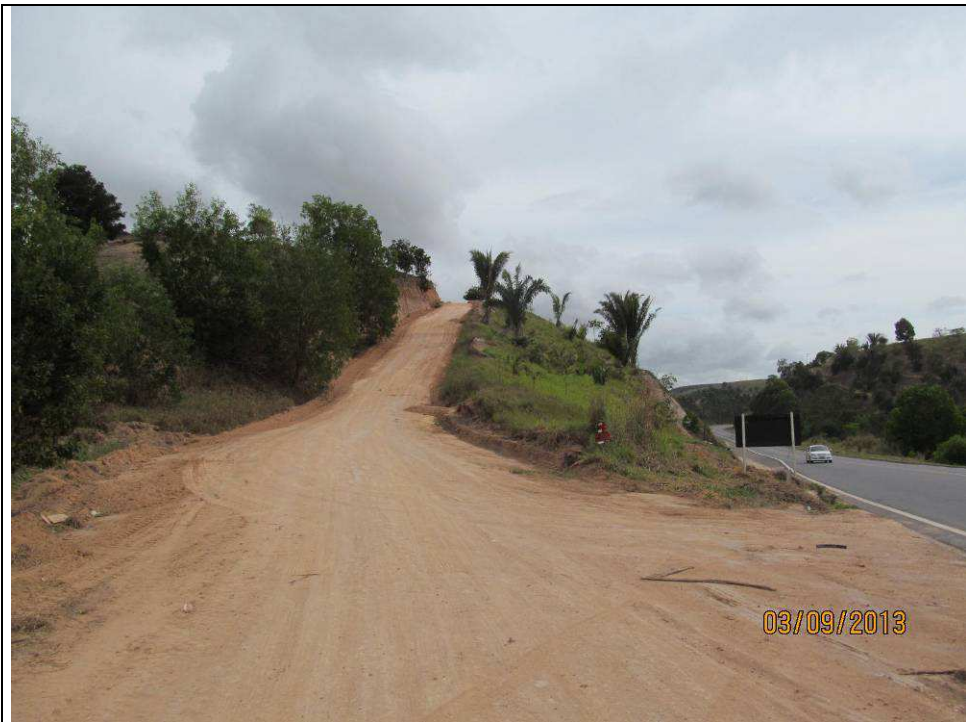
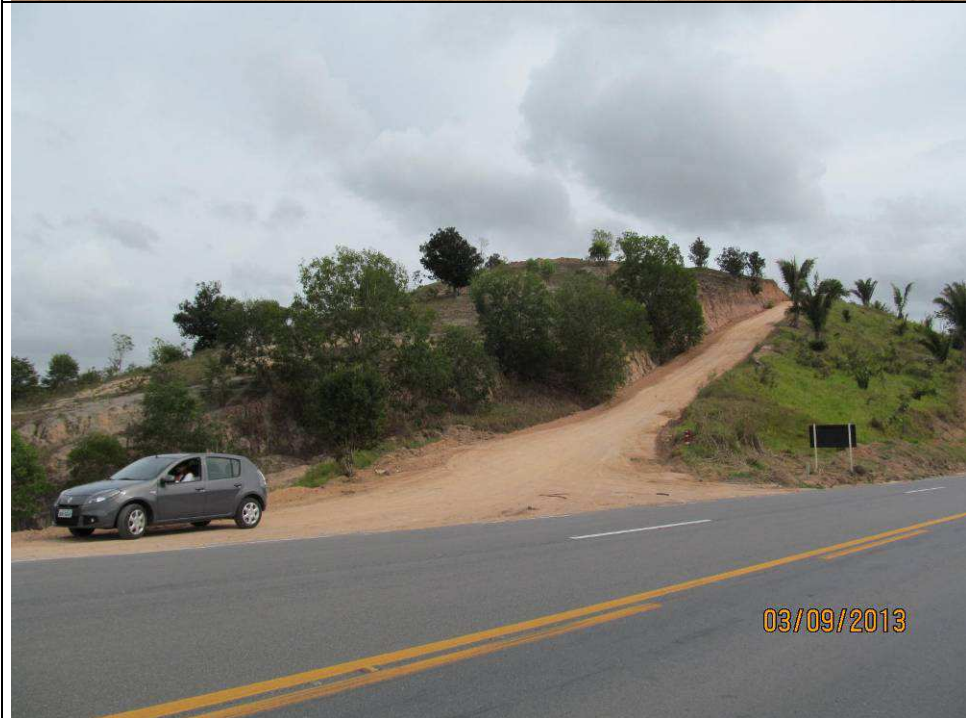
Código: 101- PT-002

Descrição:
Estrada de acesso para propriedade lindeira à Rodovia. Notam-se processos erosivos no talude de corte e no leito do acesso, causados pela ausência de sistema de drenagem superficial.

Área = 500 m²

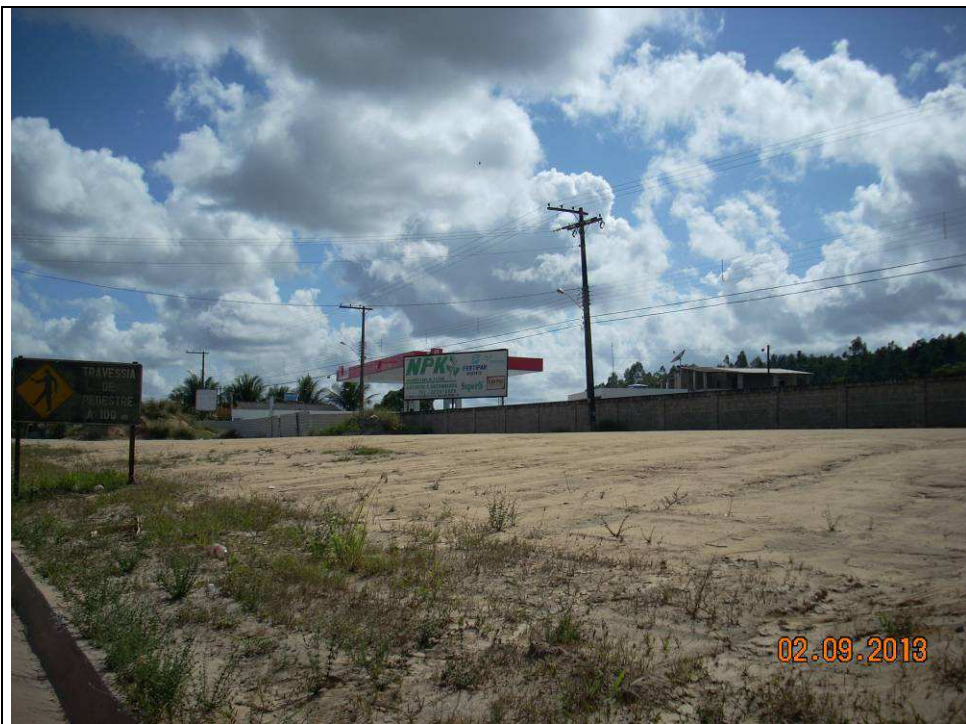
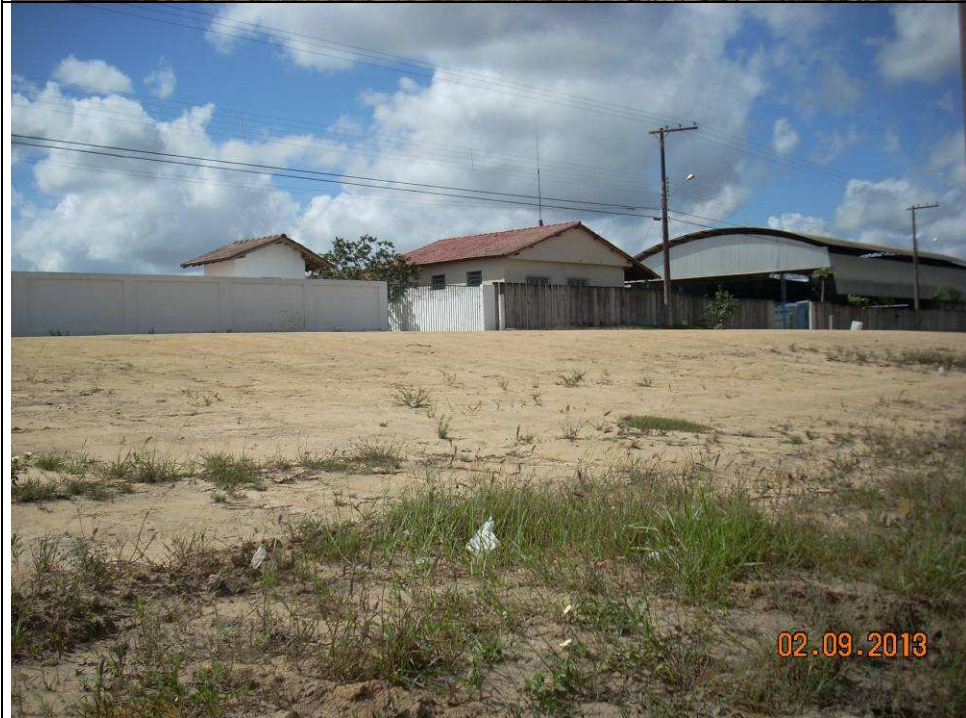
Código: 101- PT-003

Área com solo exposto na faixa de domínio, devido à obras da prefeitura do Município de Sooretama-ES.

Área = 6.000 m²

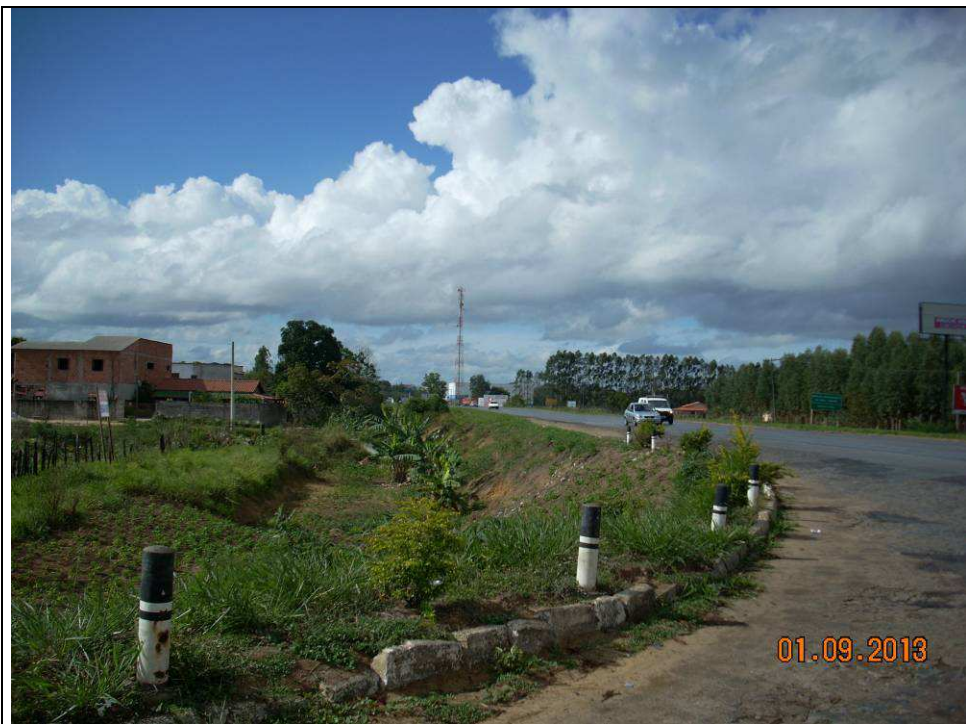
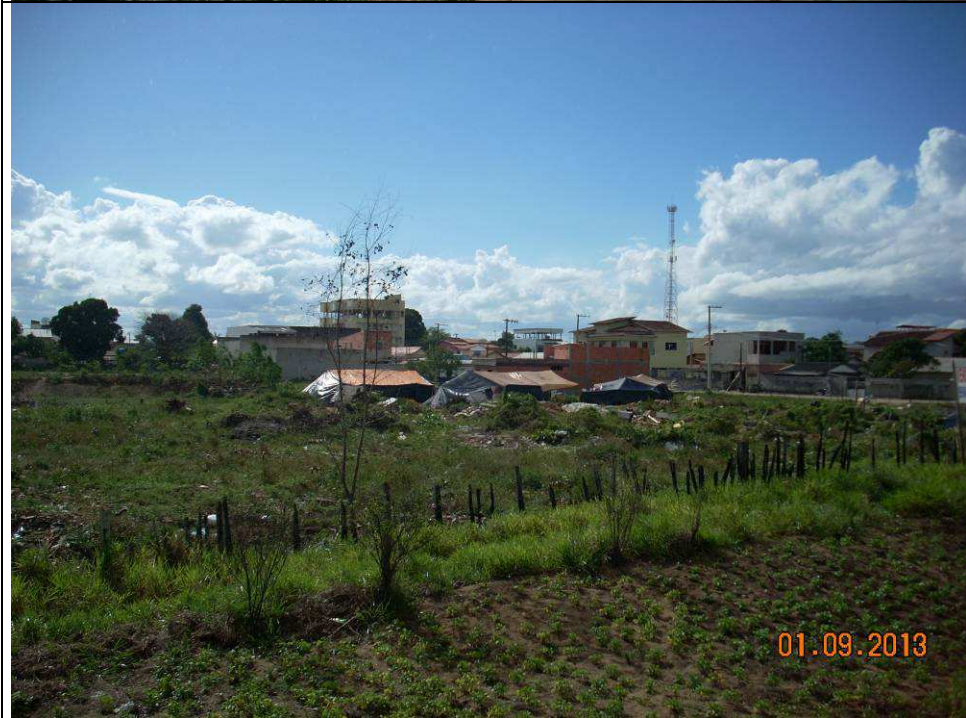
Código: 101- PT-004

Descrição:
 Área de aterro de resíduos fora da faixa de domínio, apresentando sinais de contaminação do curso d'água.

Quantificação aproximada (m, m², unidades etc.):
 Área = 2.500 m²

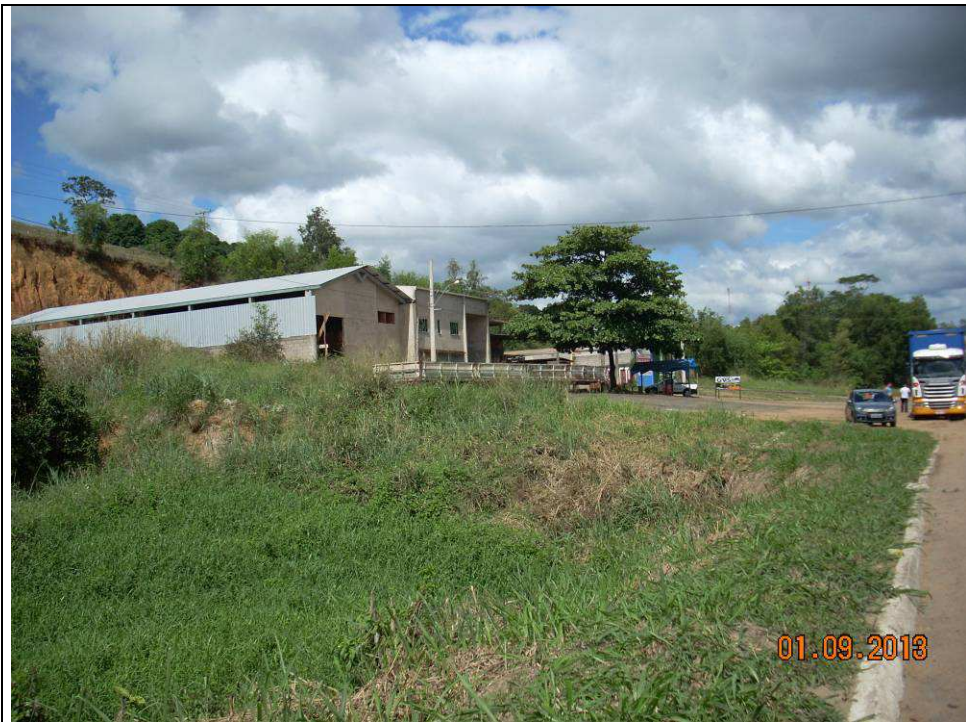
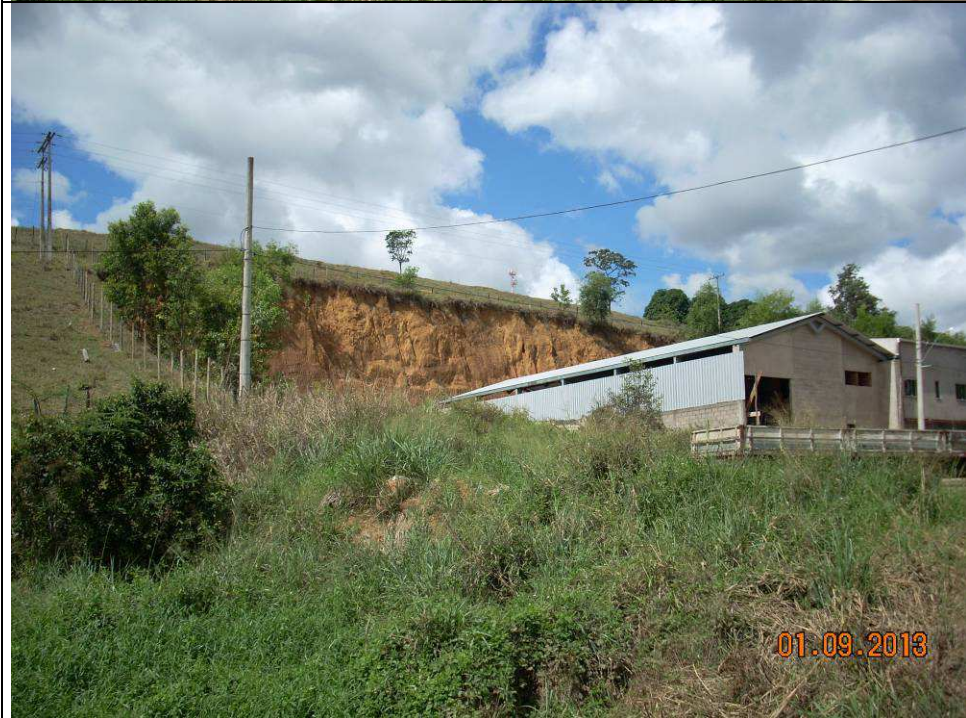
Código: 101- PT-005

Descrição:
Talude de corte apresentando processos erosivos causados pela ausência de sistema de drenagem superficial.

Quantificação aproximada (m, m², unidades etc.):
Área = 2.700 m²

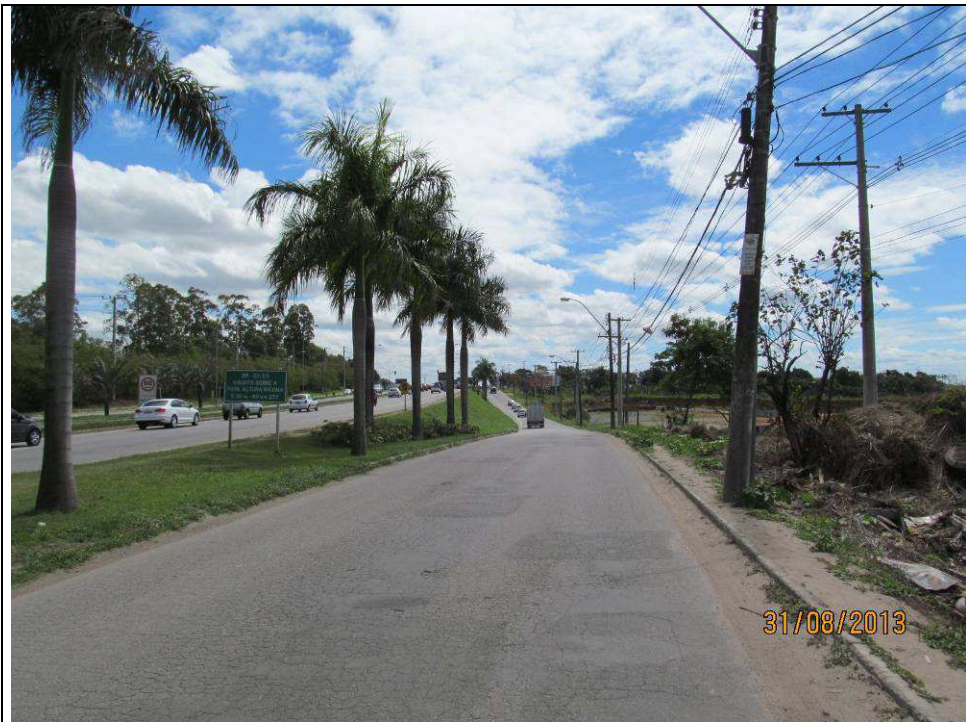
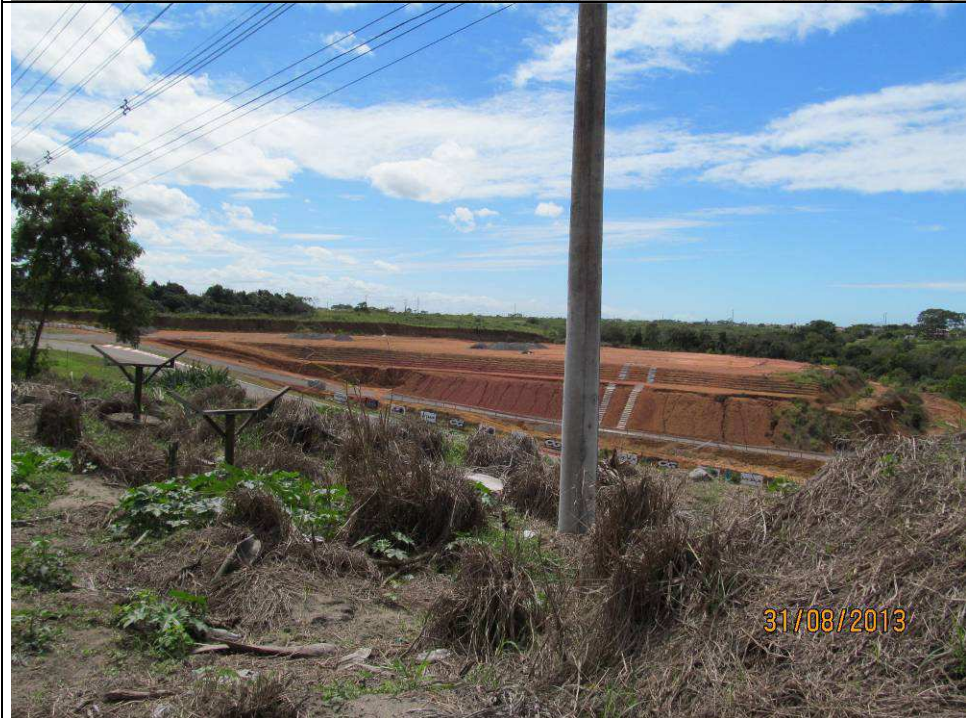
Código: 101- PT-006

Descrição:
Talude de corte apresentando processos erosivos causados pela ausência de sistema de drenagem superficial.

Quantificação aproximada (m, m², unidades etc.):
Área = 200 m de comprimento x 100 m de largura = 20.000 m²

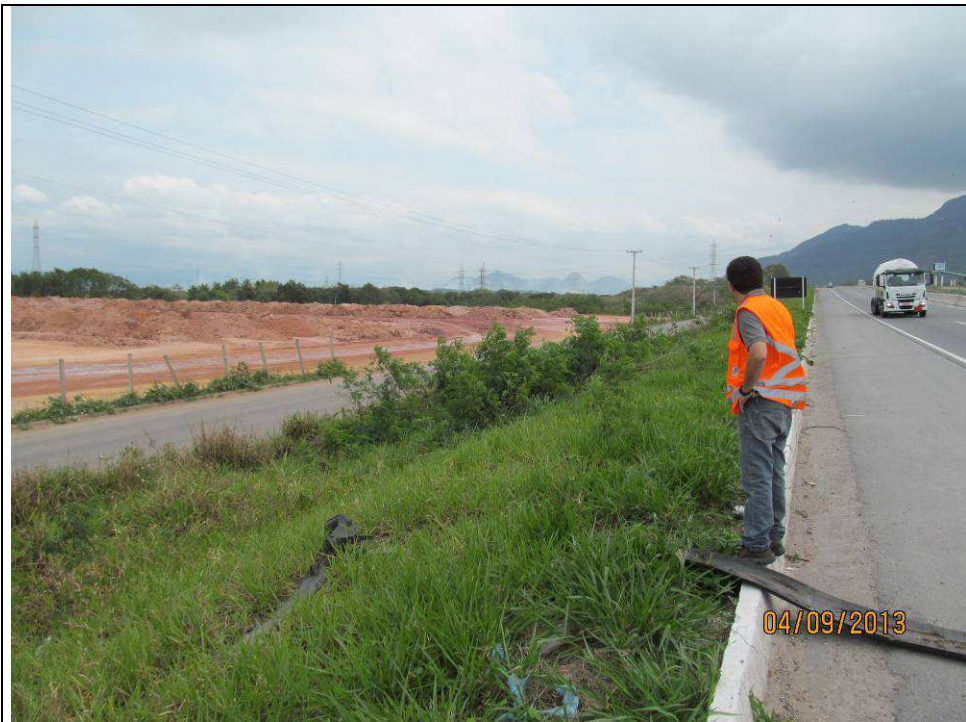
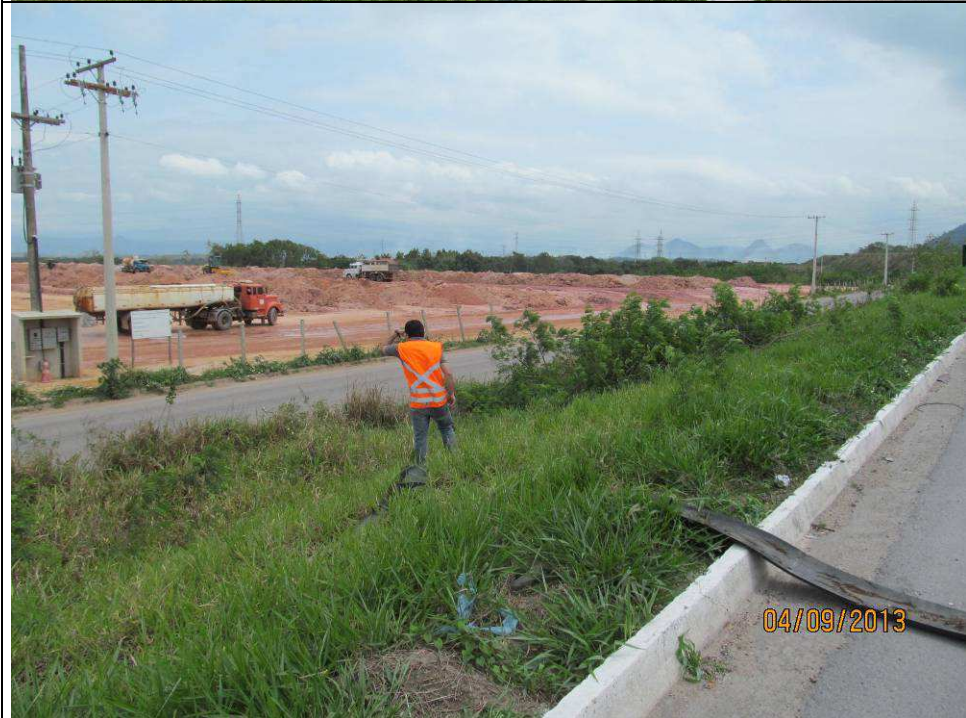
Código: 101- PT-007

Descrição:
Obras de terraplenagem de terceiros.

Quantificação aproximada (m, m², unidades etc.):
Área = 60.000 m²

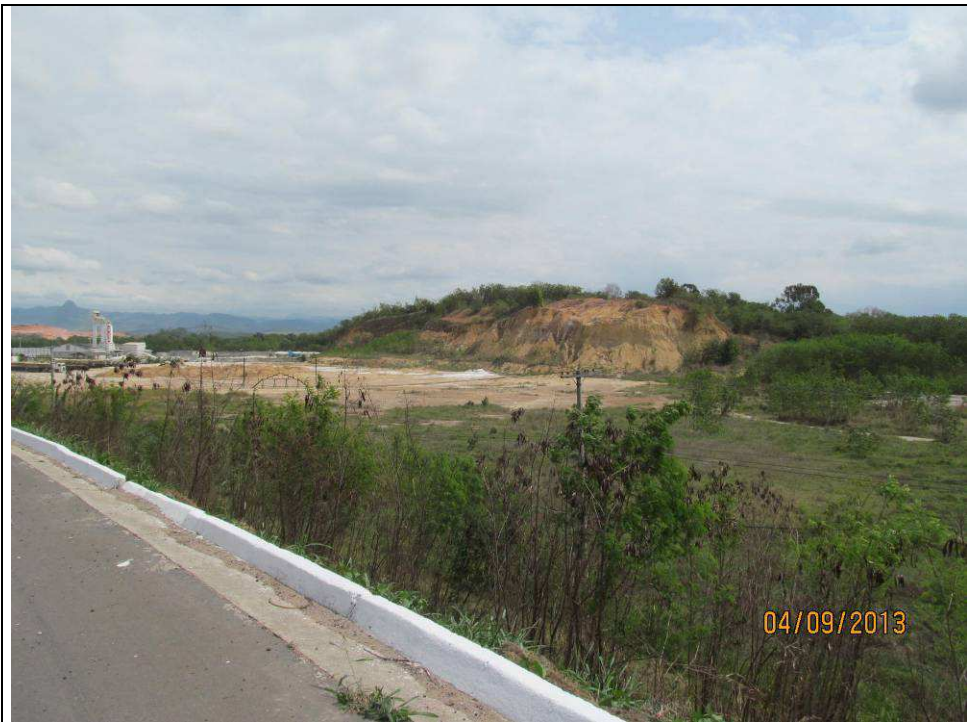
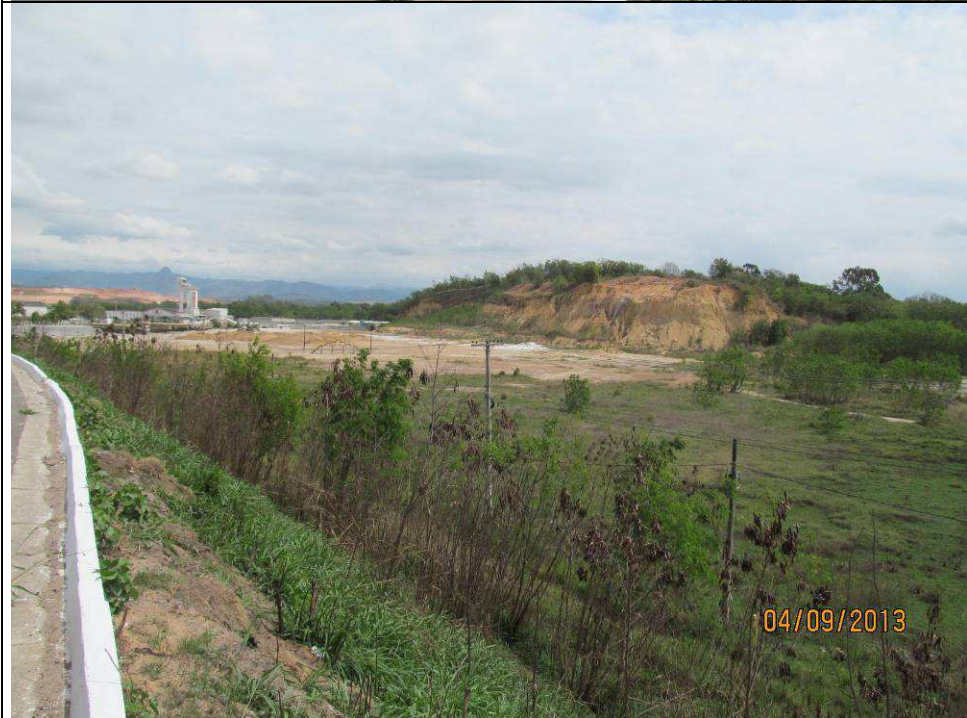
Código: 101- PT-008

Descrição:
Talude de corte apresentando processos erosivos causados pela ausência de sistema de drenagem superficial.

Quantificação aproximada (m, m², unidades etc.):
Área = 2.000 m²

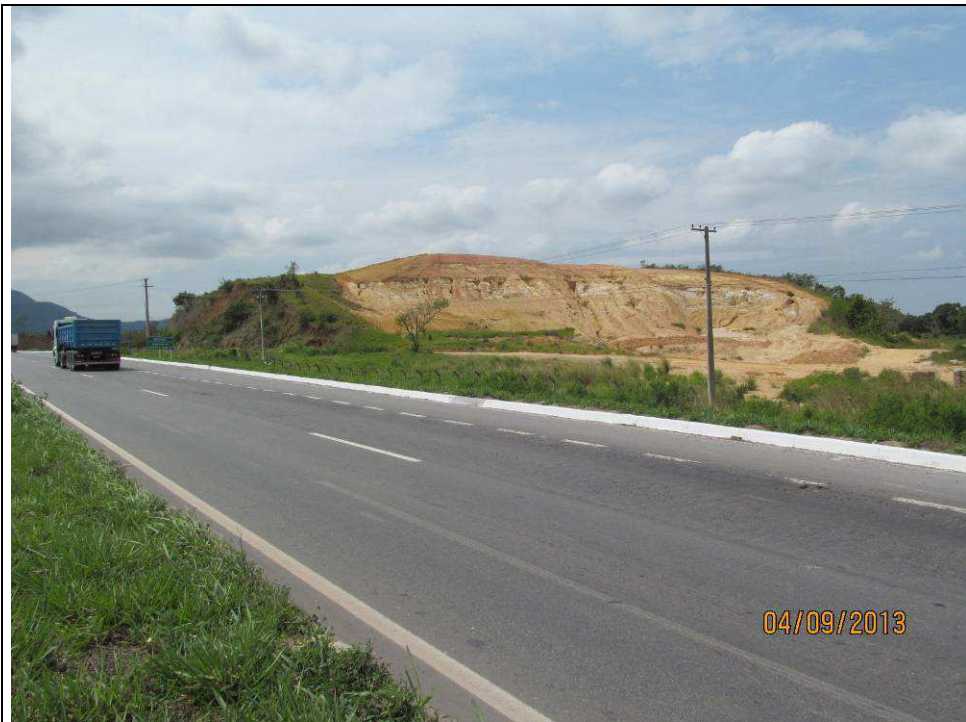
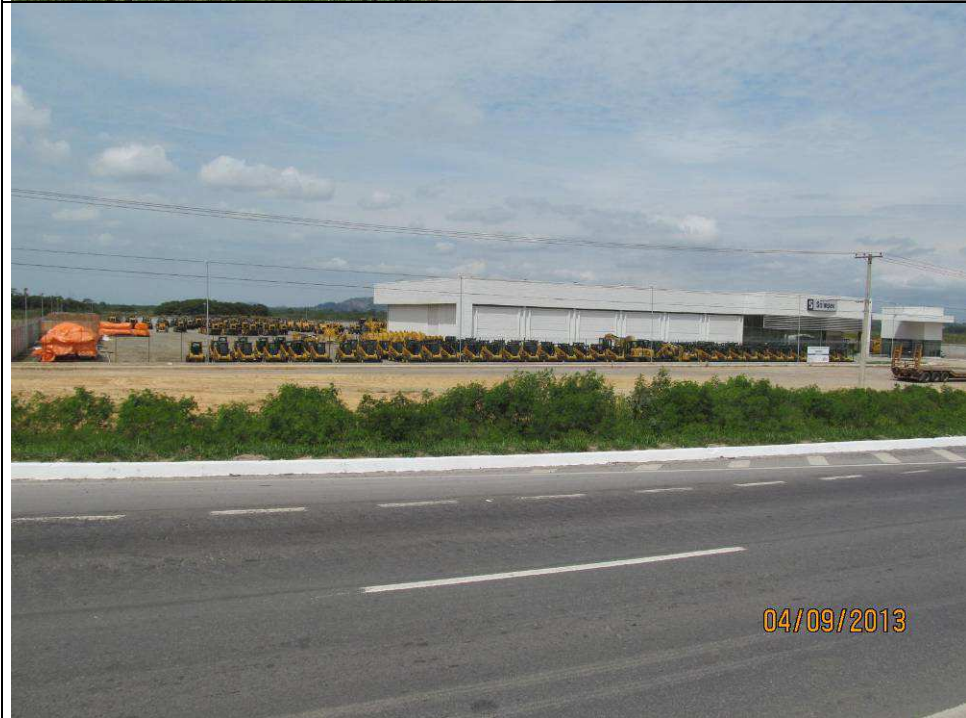
Código: 101- PT-009

Descrição:
Talude de corte apresentando processos erosivos causados pela ausência de sistema de drenagem superficial e área de apoio não recuperada na faixa de domínio.

Quantificação aproximada (m, m², unidades etc.):
Terraplenagem = 45.000 m² + Corte = 10.000 m²

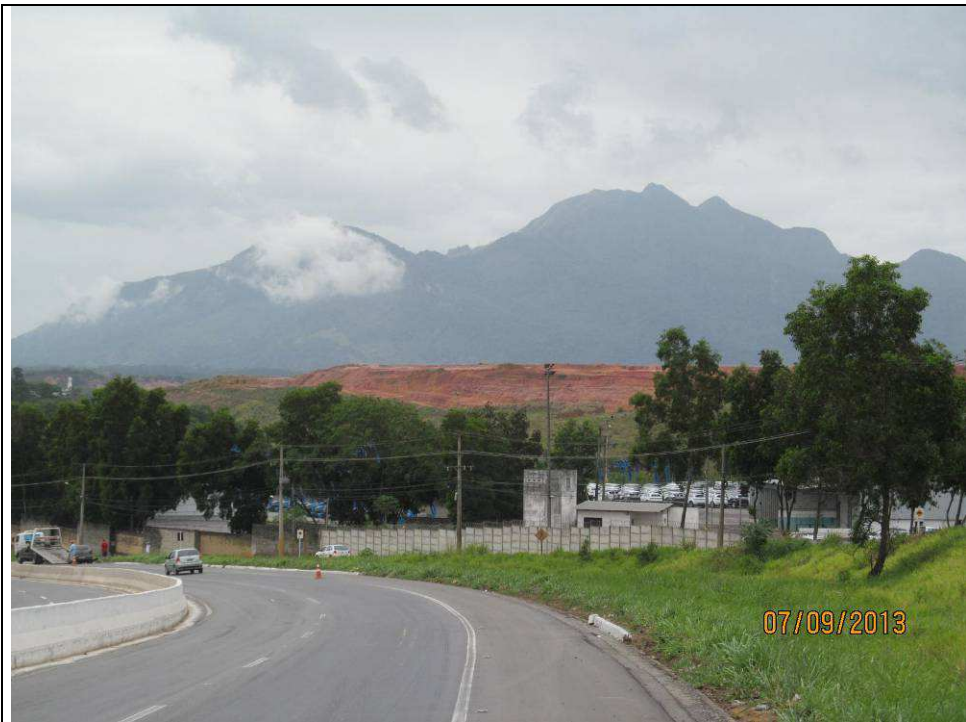
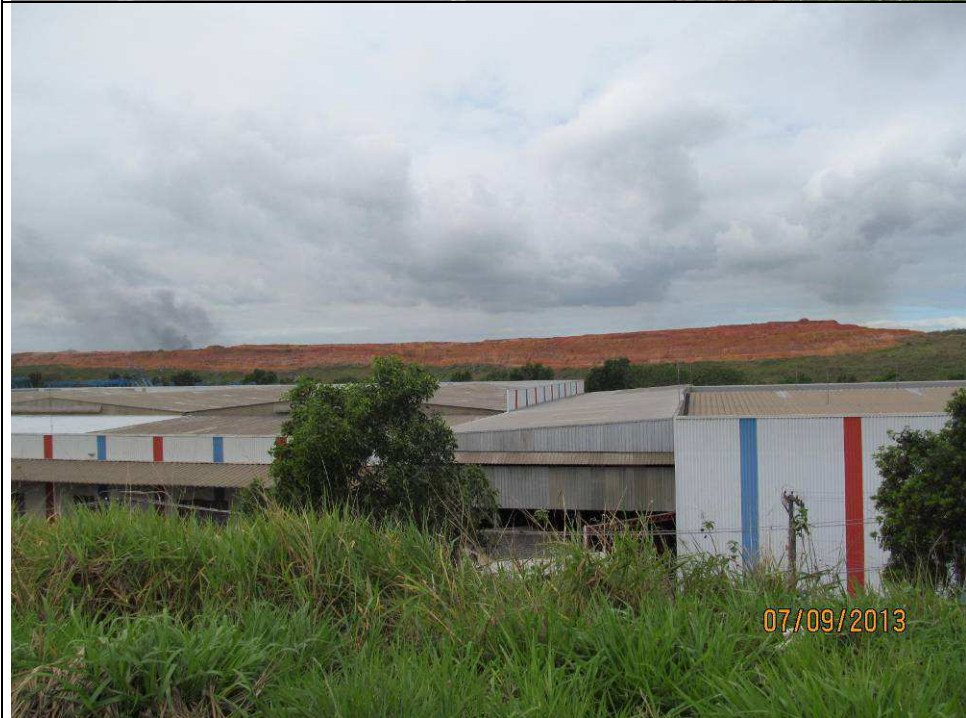
Código: 101- PT-010

Descrição:
 Área de solo exposto, fora da faixa de domínio, com processos erosivos e risco de carreamento de material para curso d'água a jusante. Sendo assim, pode ocorrer influência com o trecho de rodovia.

Quantificação aproximada (m, m², unidades etc.):
 Extensão = 300 m

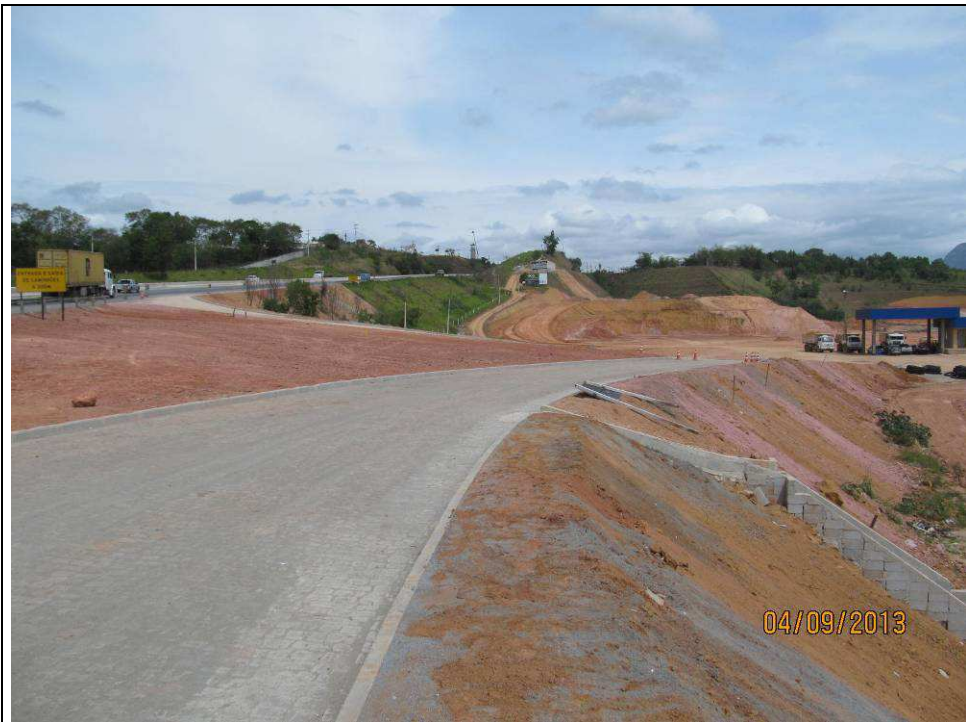
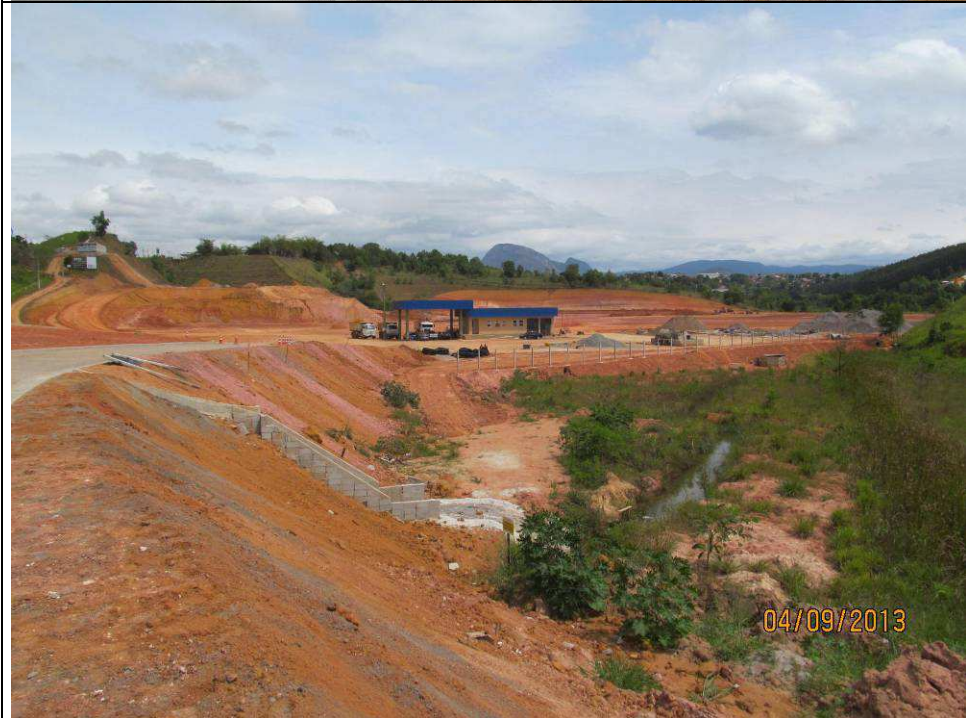
Código: 101- PT-011

Descrição:
Talude de aterro de obras de terceiros com de solo exposto, fora da faixa de domínio, com processos erosivos e risco de carregamento de material para curso d'água a jusante. Sendo assim, pode ocorrer influência com o trecho de rodovia.

Quantificação aproximada (m, m², unidades etc.):
Extensão = 500 m

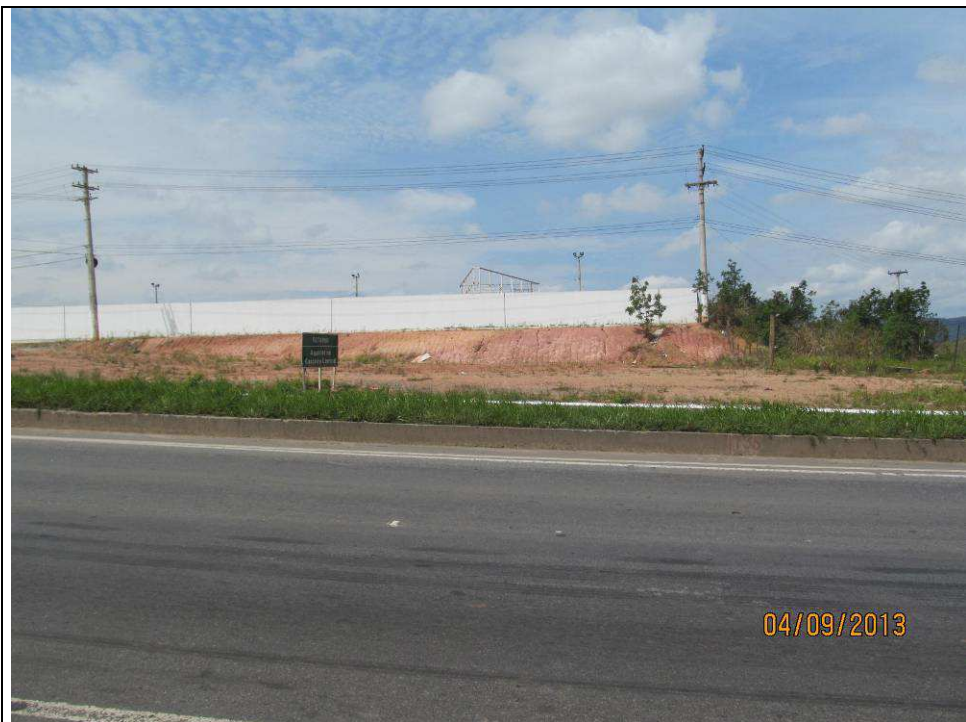
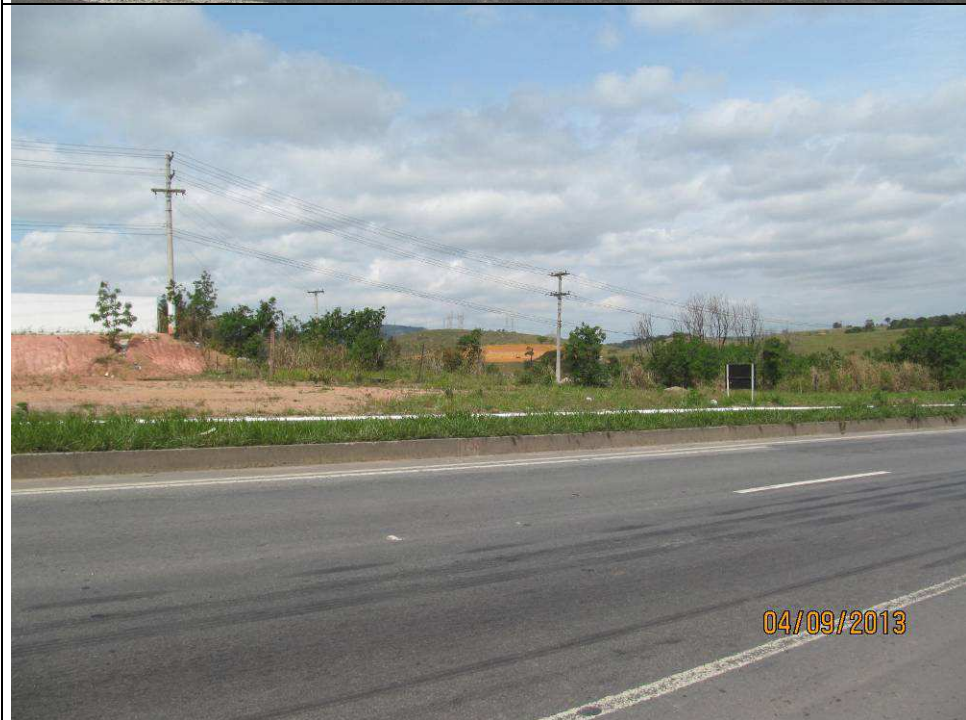
Código: 101- PT-012

Descrição:
Talude de corte apresentando processos erosivos causados pela ausência de sistema de drenagem superficial e ocupação irregular na faixa de domínio.

Quantificação aproximada (m, m², unidades etc.):
Área = 1.250 m²

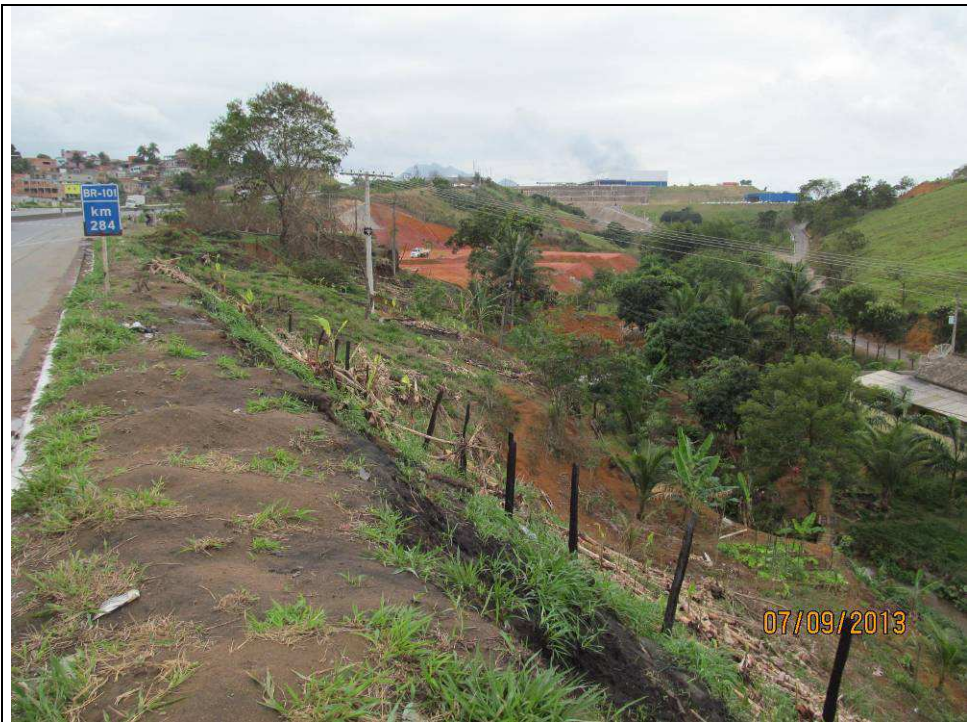
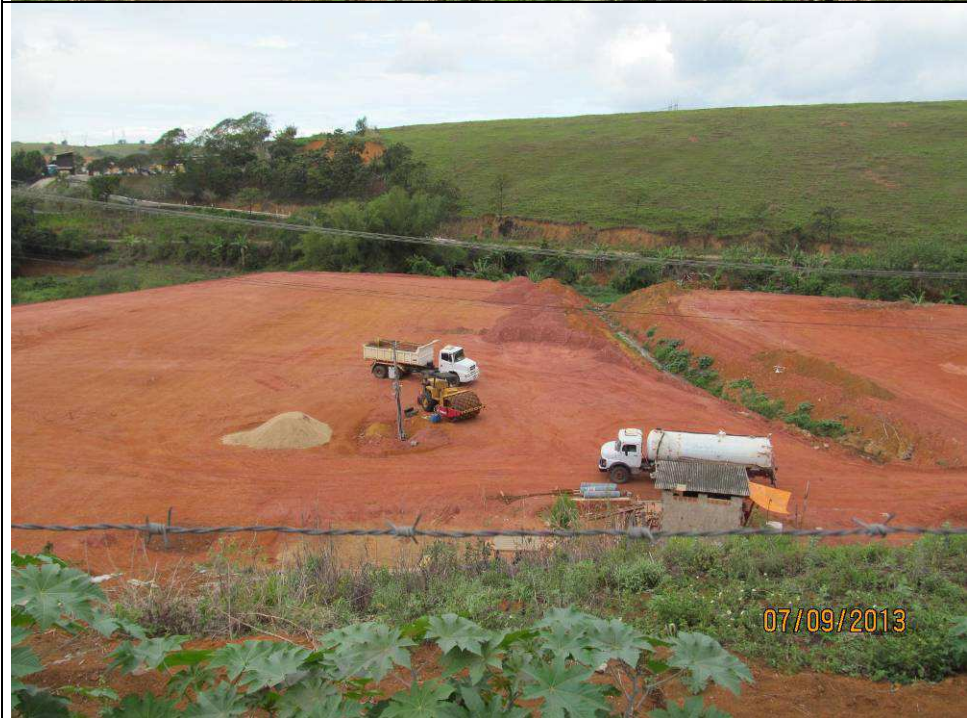
Código: 101- PT-013

Descrição:
Talude de corte e terraplanagem próximo a curso d'água, com risco de assoreamento.

Quantificação aproximada (m, m², unidades etc.):
Extensão = 200 m

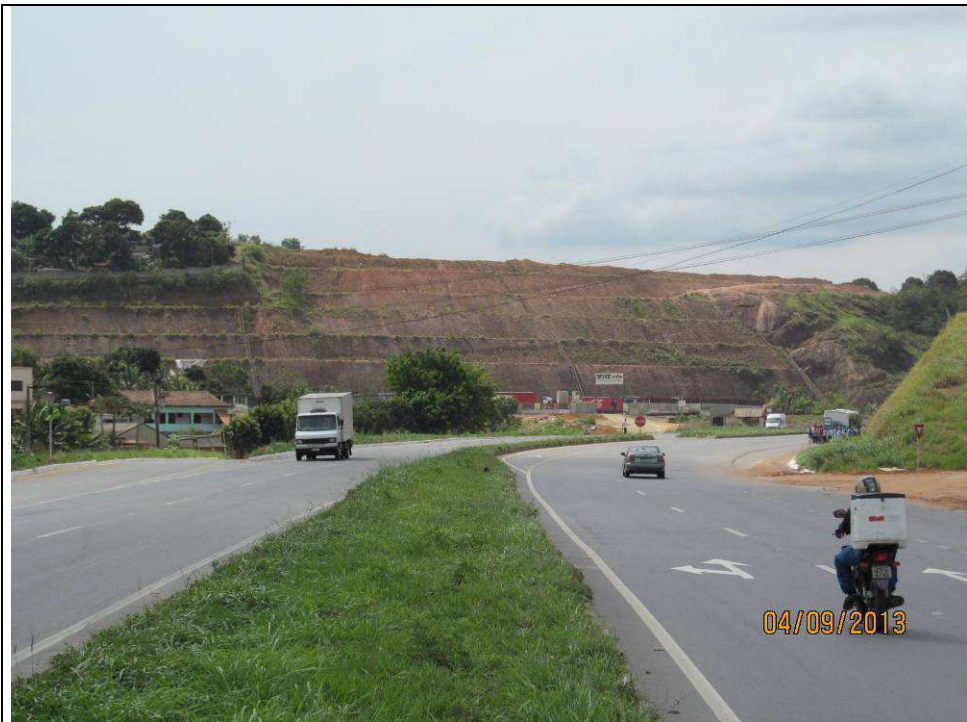
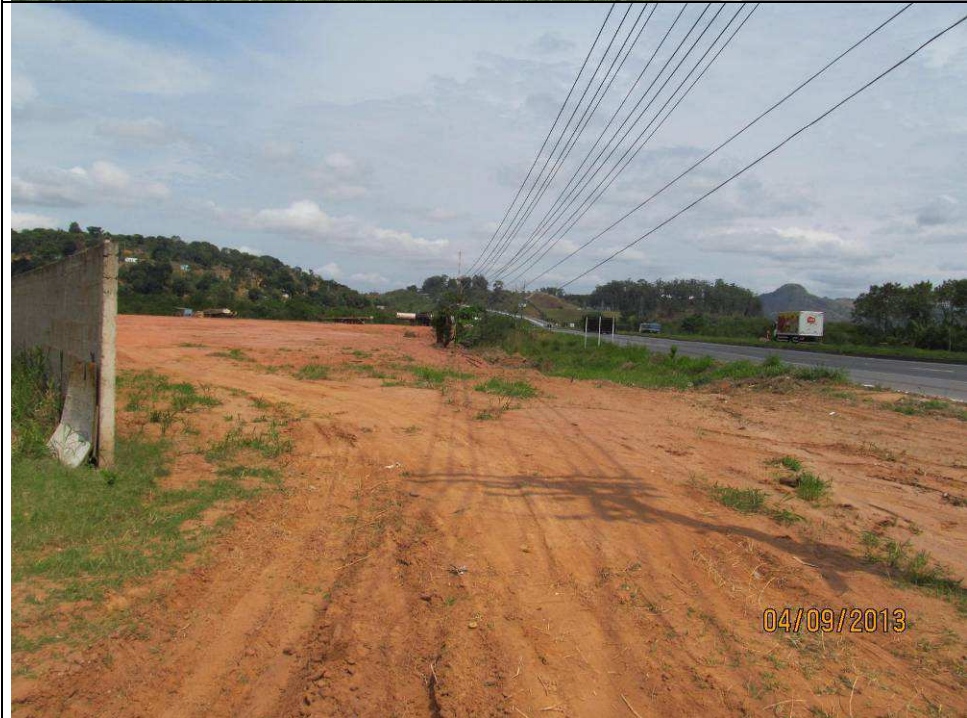
Código: 101- PT-014

Descrição:
Execução de terraplenagem à 10 metros do curso d'água e dentro da faixa de domínio.

Quantificação aproximada (m, m², unidades etc.):
Área = 3.750 m²

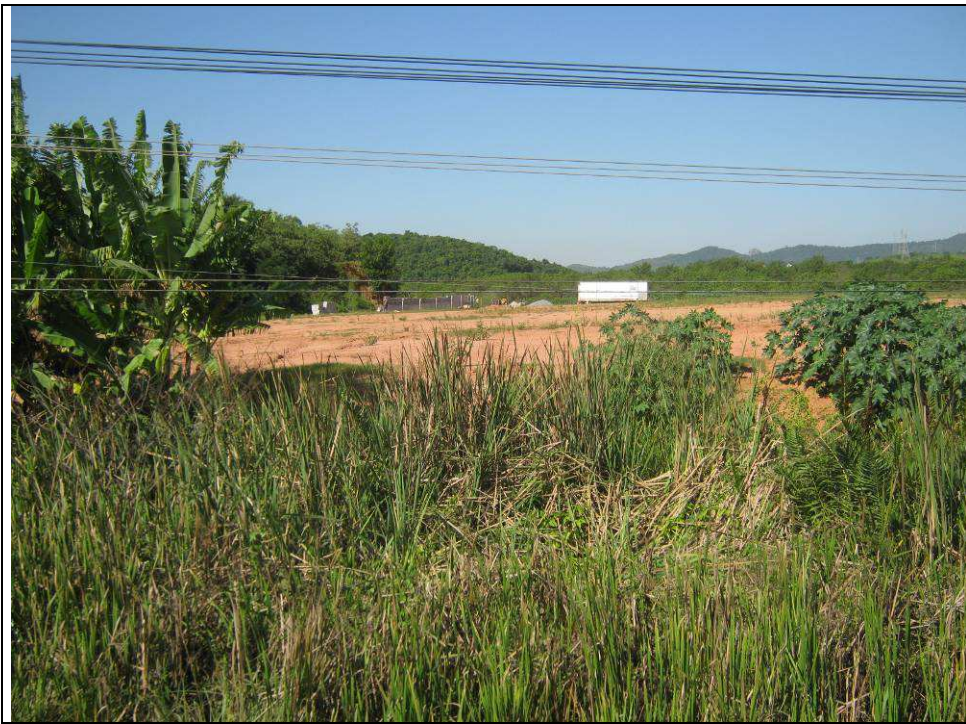
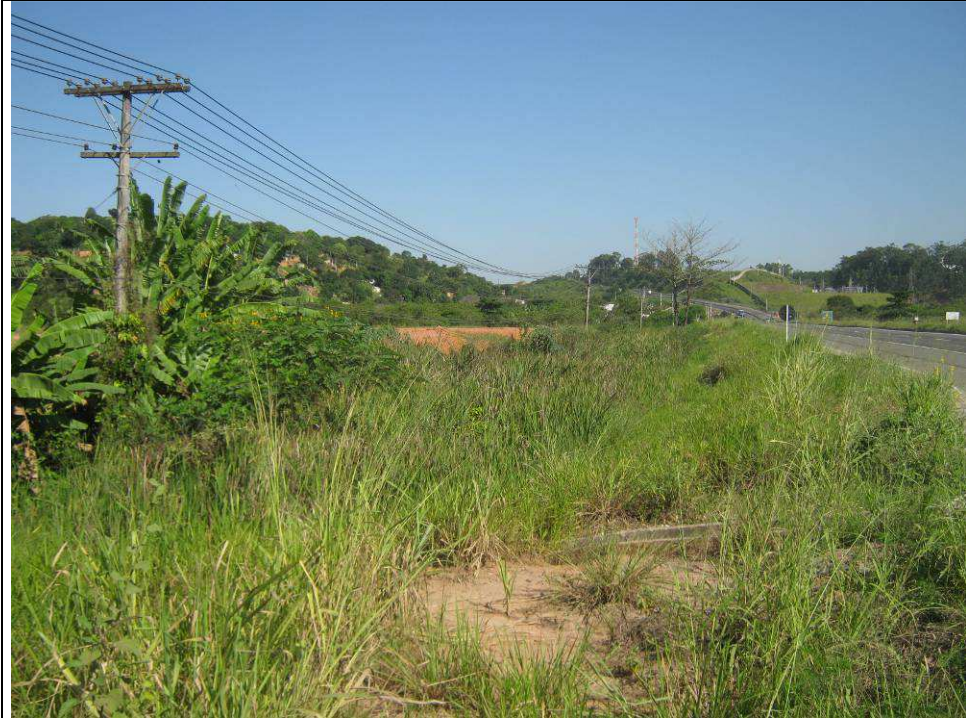
Descrição:
Solo exposto apresentando processos erosivos, causados pela ausência de sistema de drenagem superficial e cobertura vegetal.

Quantificação aproximada (m, m², unidades etc.):
Extensão = 200 m

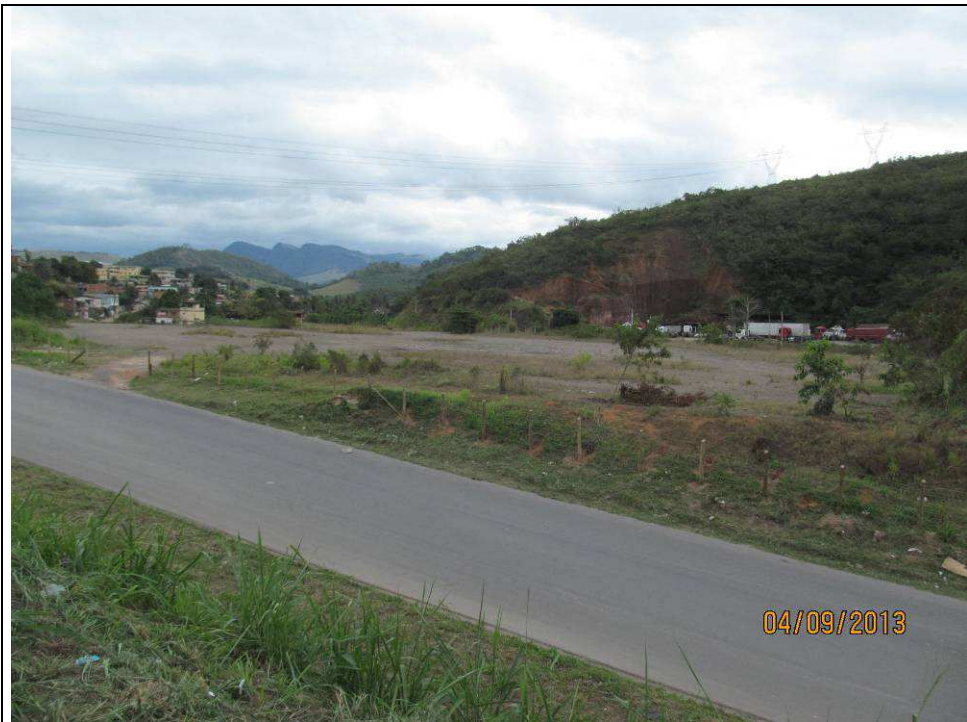
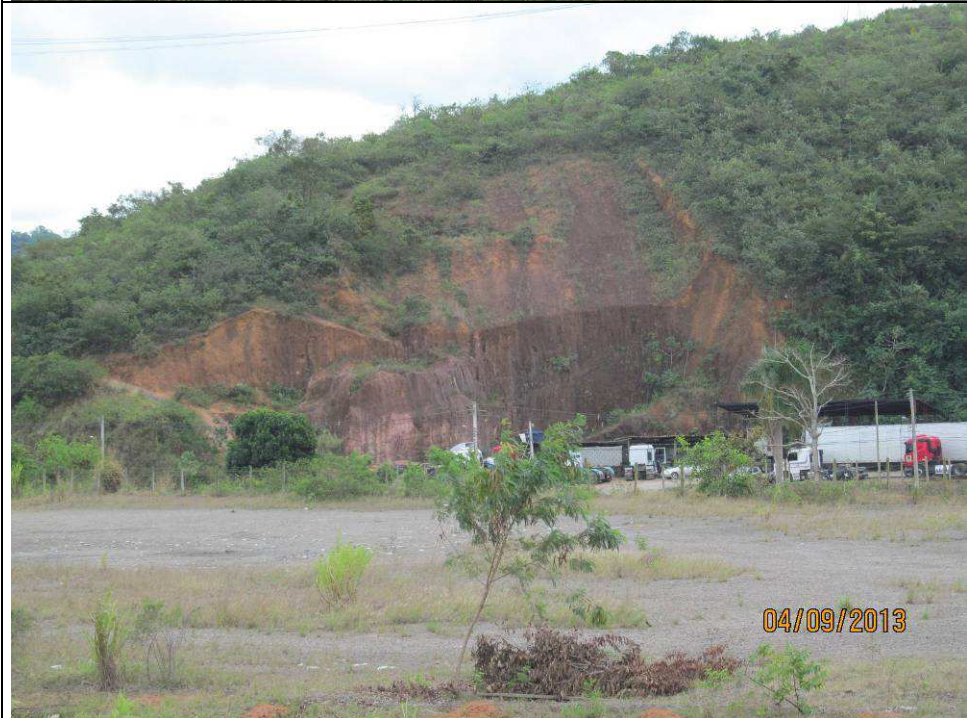
Descrição:
Talude de corte apresentando processos erosivos causados pela ausência de sistema de drenagem superficial.

Quantificação aproximada (m, m², unidades etc.):
Extensão = 250 m
