Inventário de Passivos Ambientais

Rodovia: BR-101 ES

Ficha de Caracterização

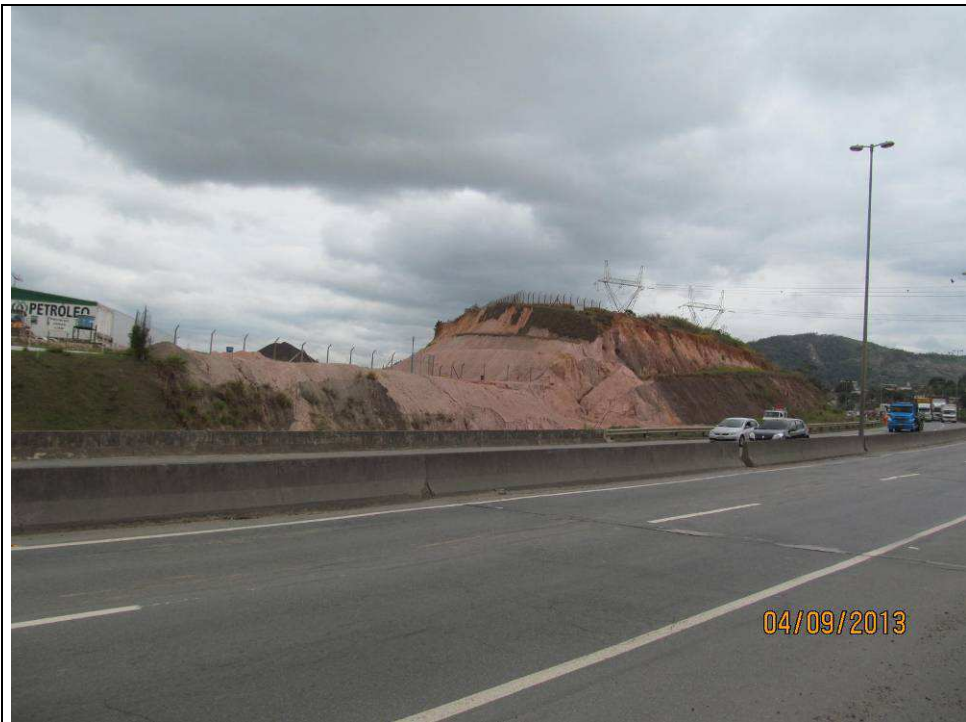
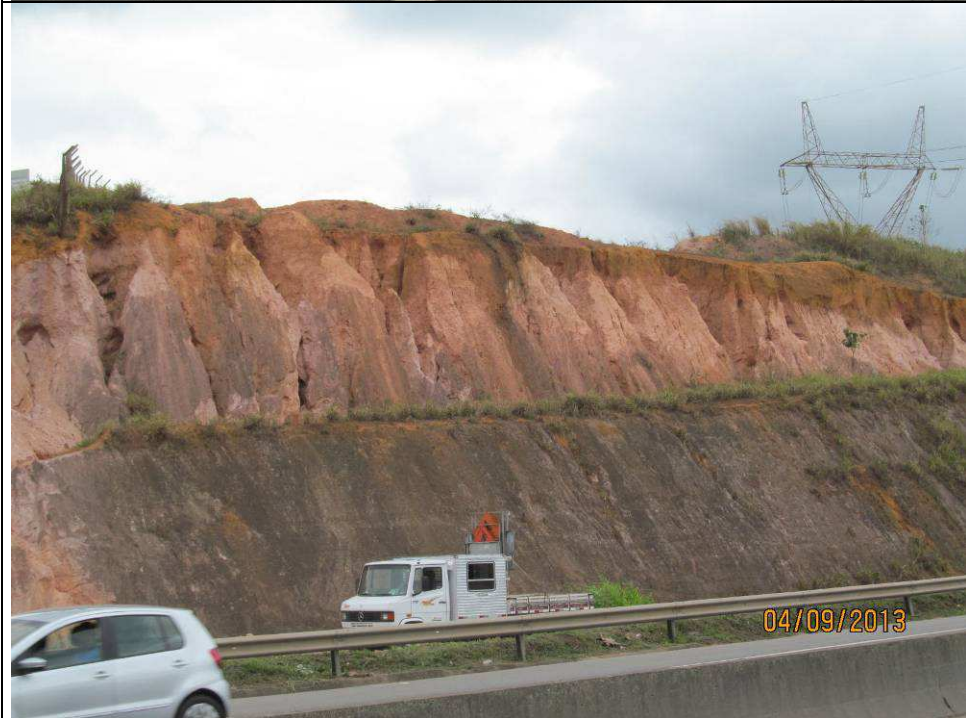
Talude de corte apresentando processos erosivos causados pela ausência de sistema de drenagem superficial.

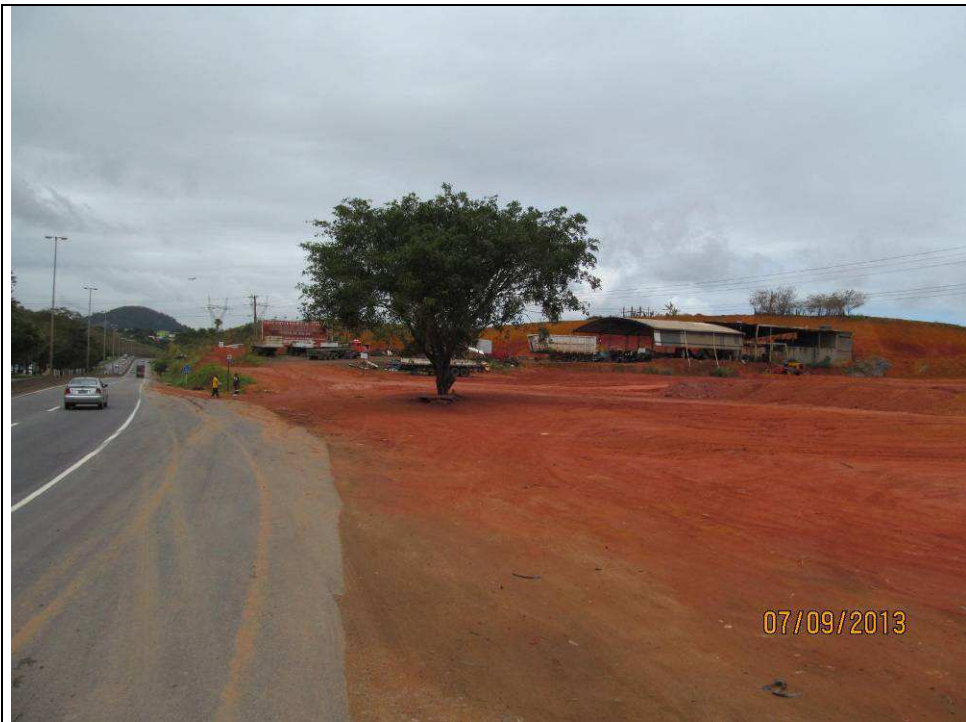
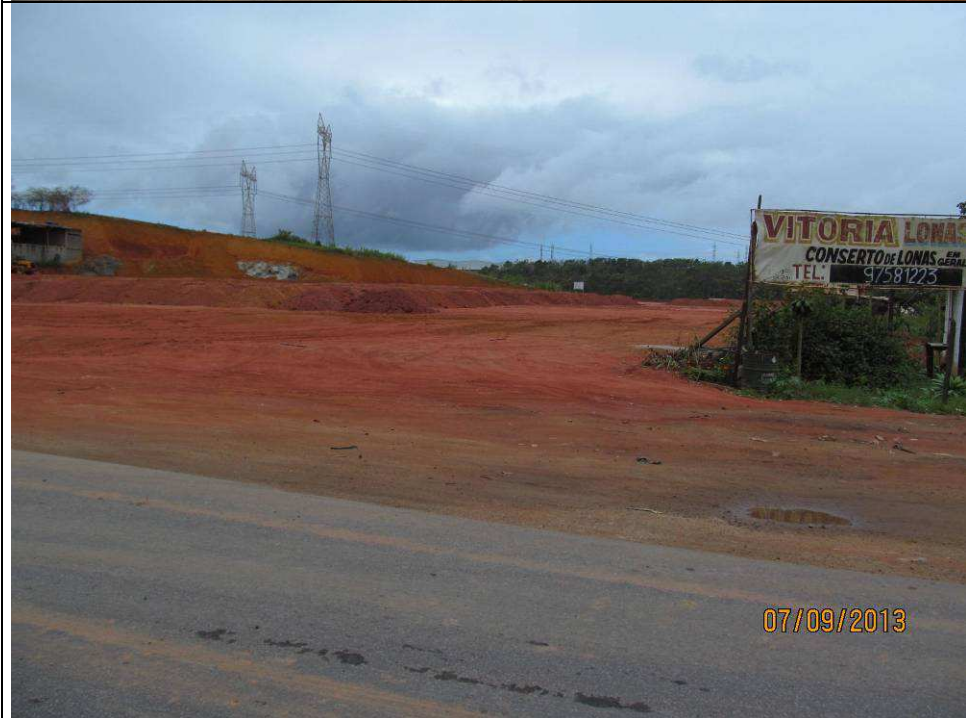
Descrição:
Solo exposto apresentando processos erosivos, causados pela ausência de sistema de drenagem superficial e cobertura vegetal.

Quantificação aproximada (m, m², unidades etc.):
Área = 1.000 m²

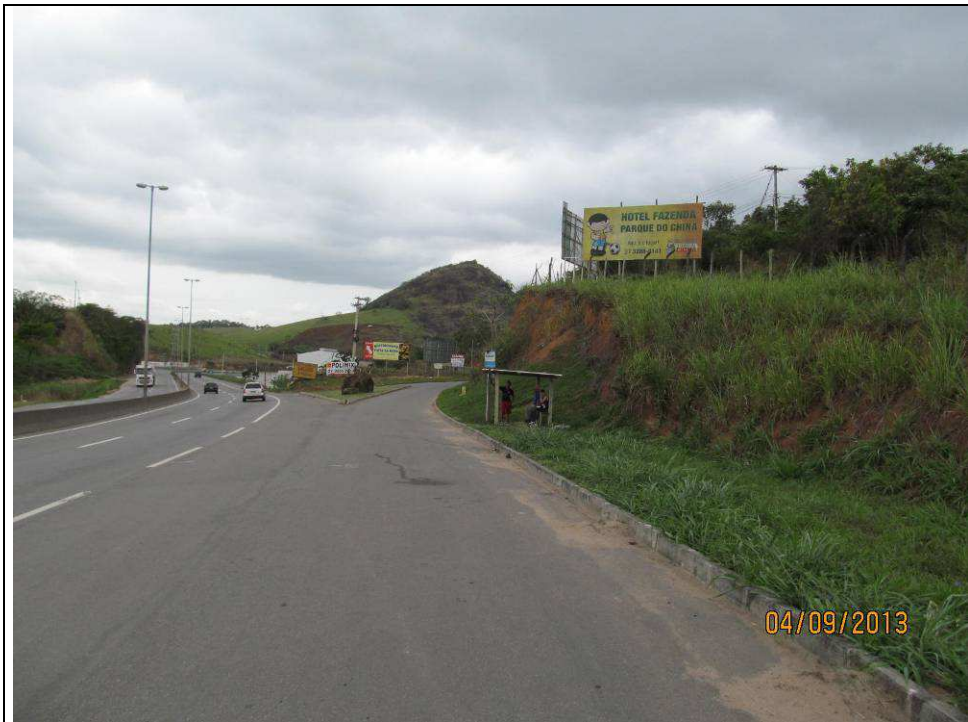
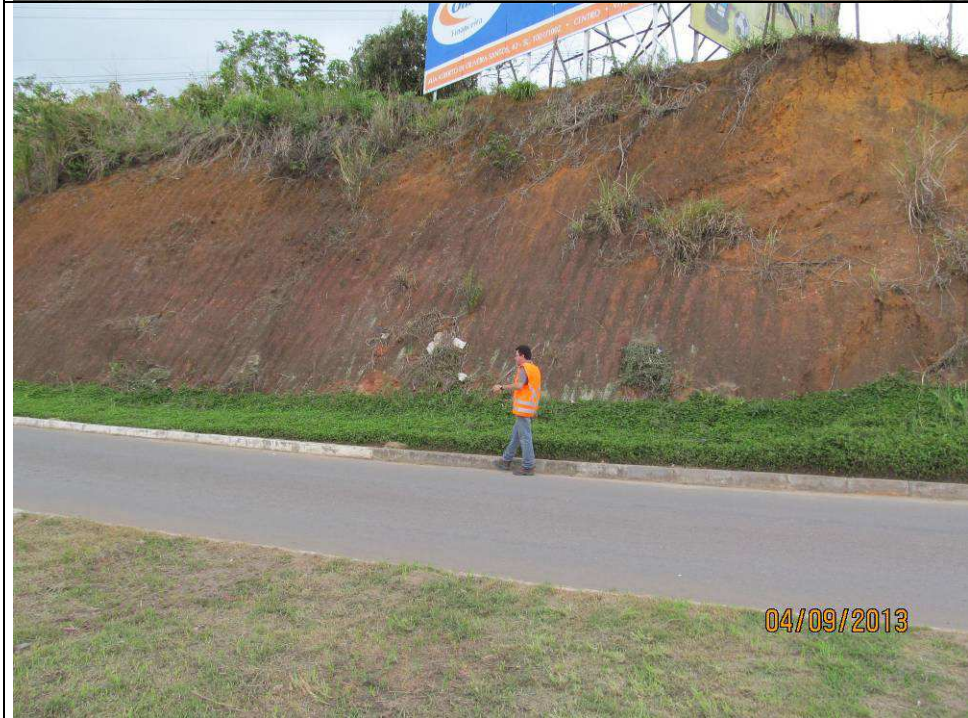
Talude de corte apresentando processos erosivos causados pela ausência de sistema de drenagem superficial.

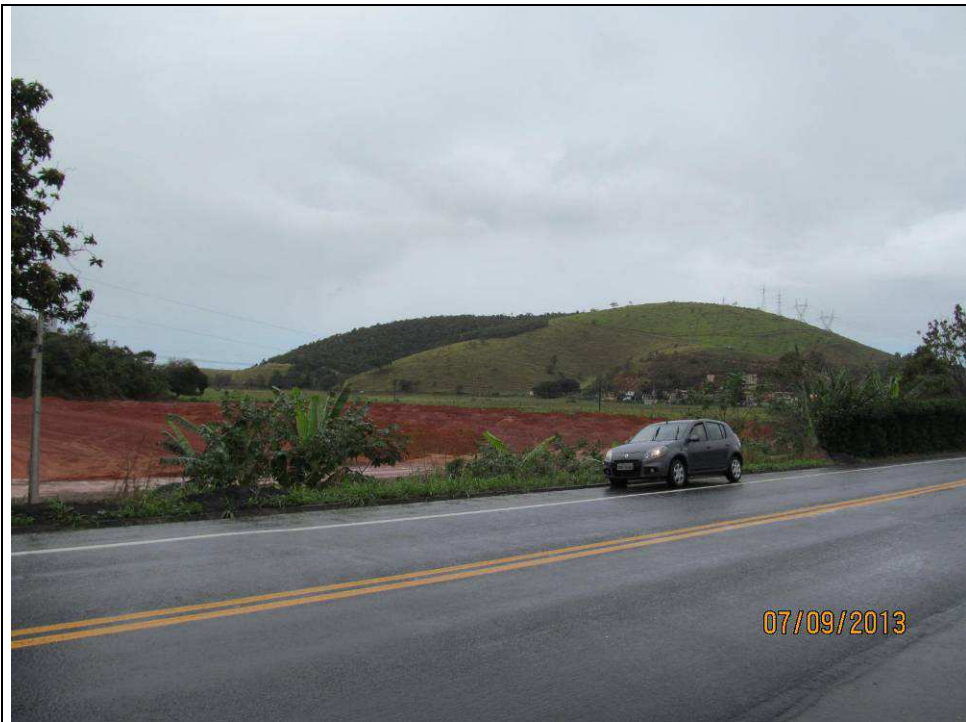
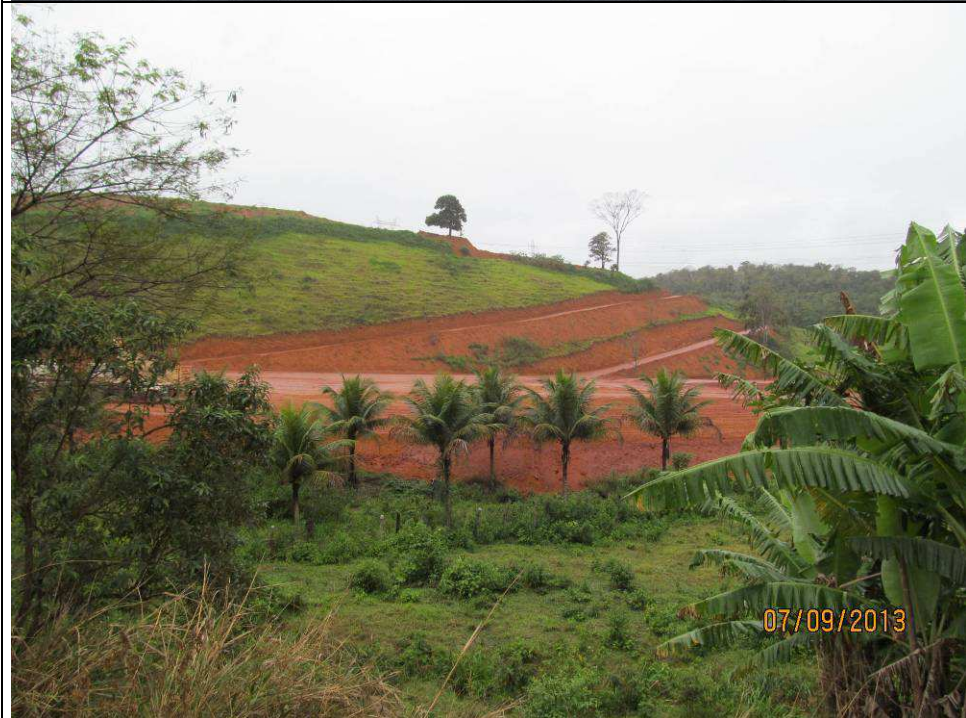
Descrição:
Talude de corte apresentando processos erosivos causados pela ausência de sistema de drenagem superficial.

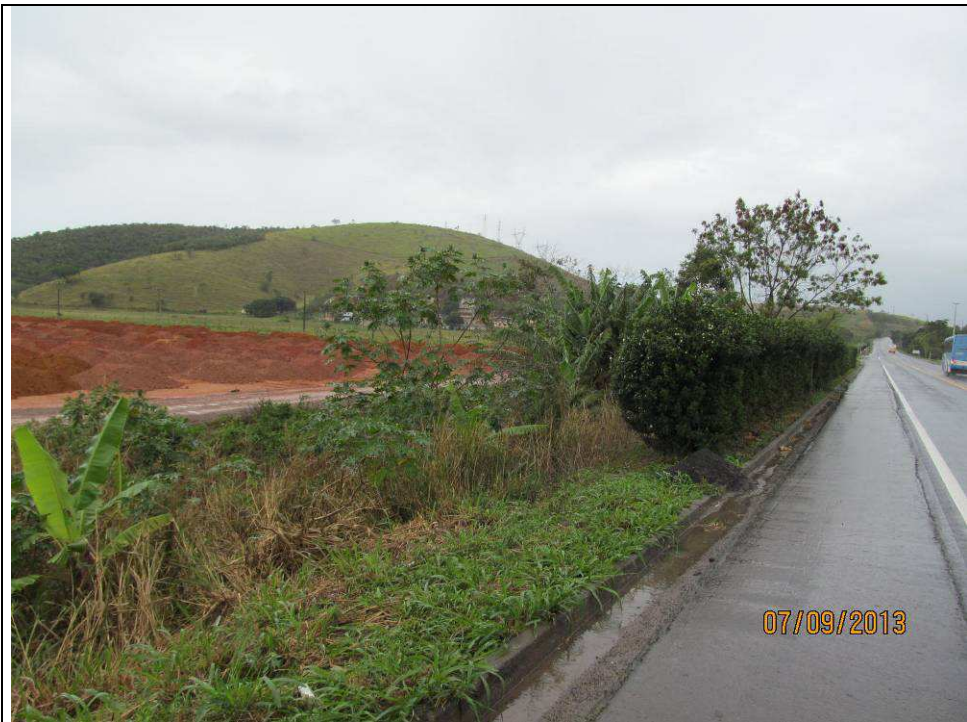
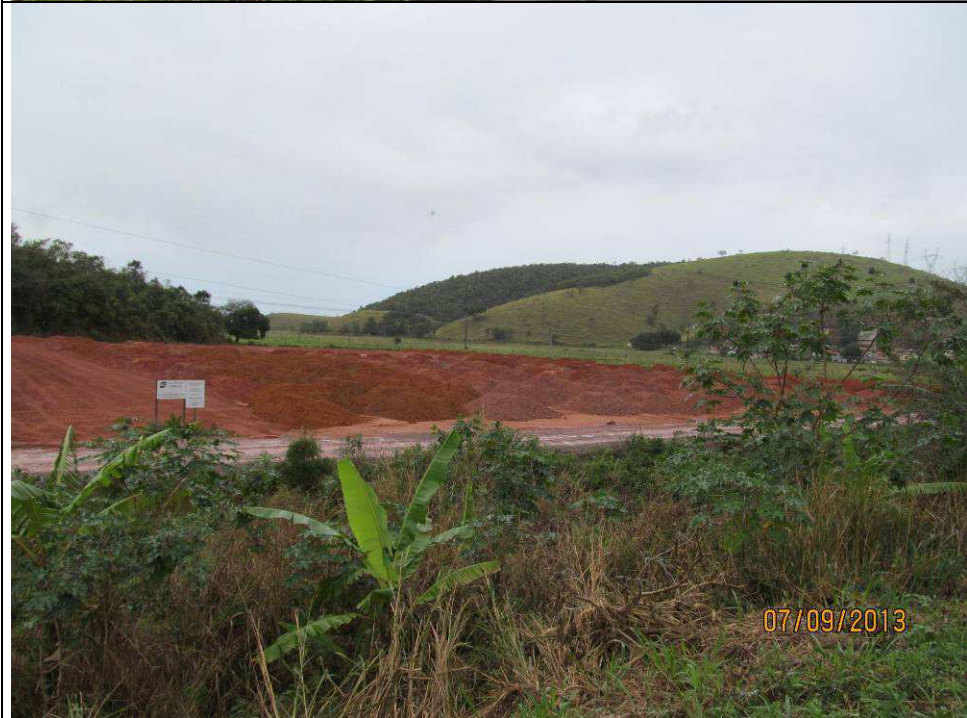
Descrição:
 Área de terraplanagem próximo a faixa de domínio .

Quantificação aproximada (m, m², unidades etc.):
 Área = 1.000 m²

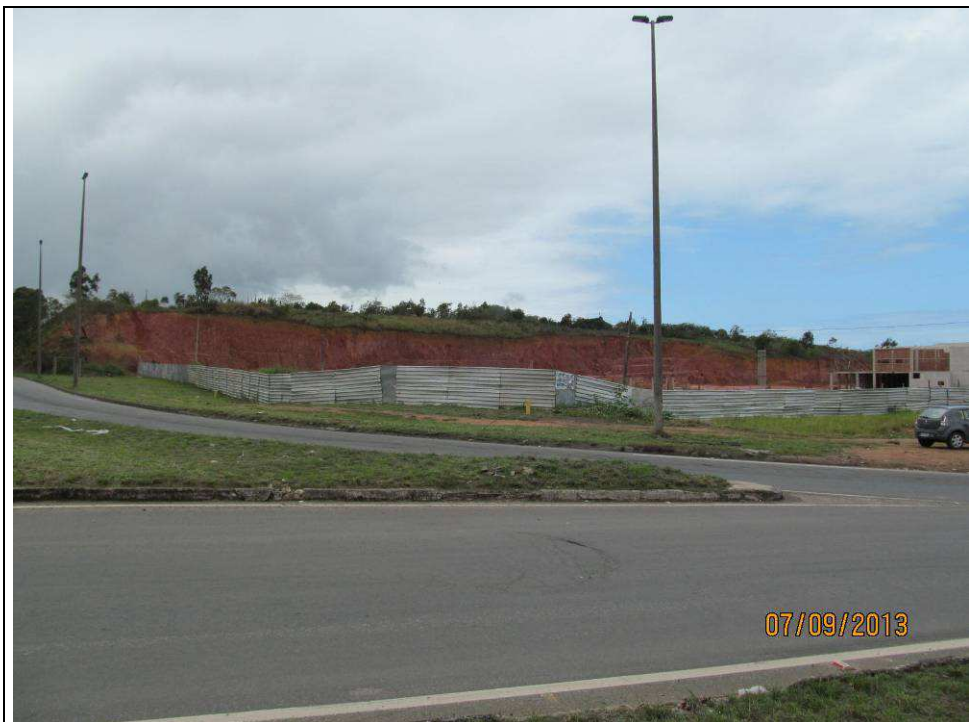
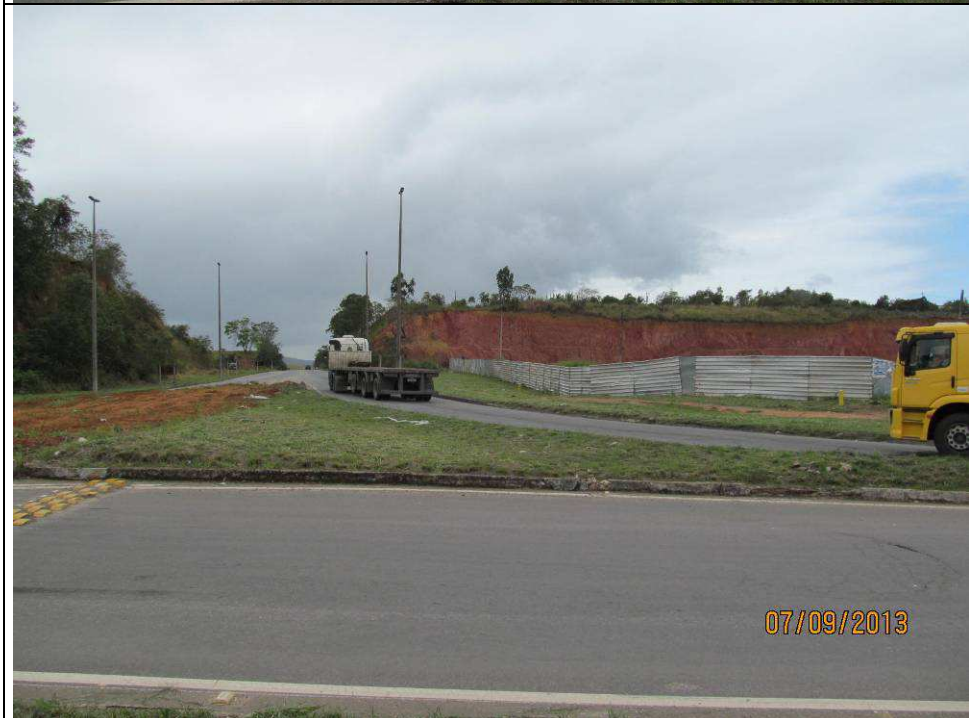
Talude de corte apresentando processos erosivos causados pela ausência de sistema de drenagem superficial.

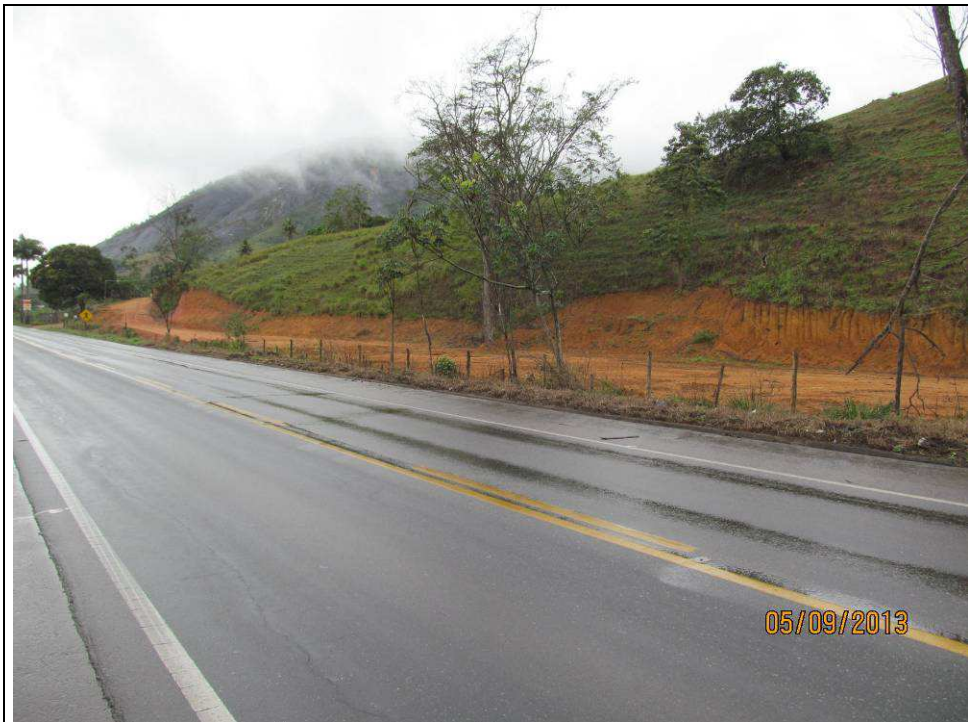
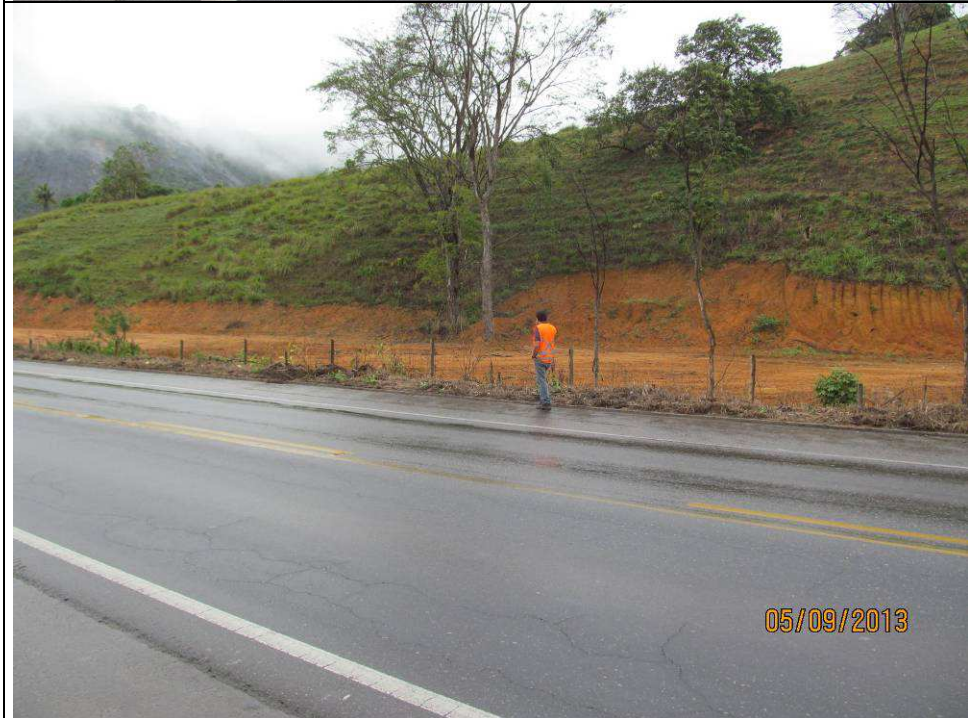
Talude de corte apresentando processos erosivos causados pela ausência de sistema de drenagem superficial.

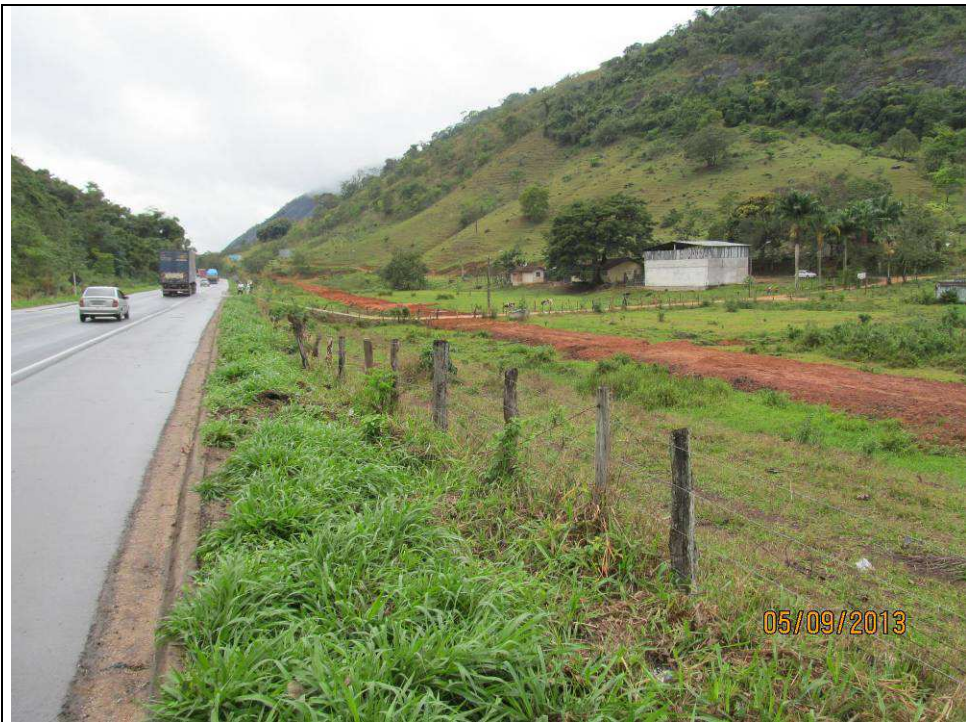
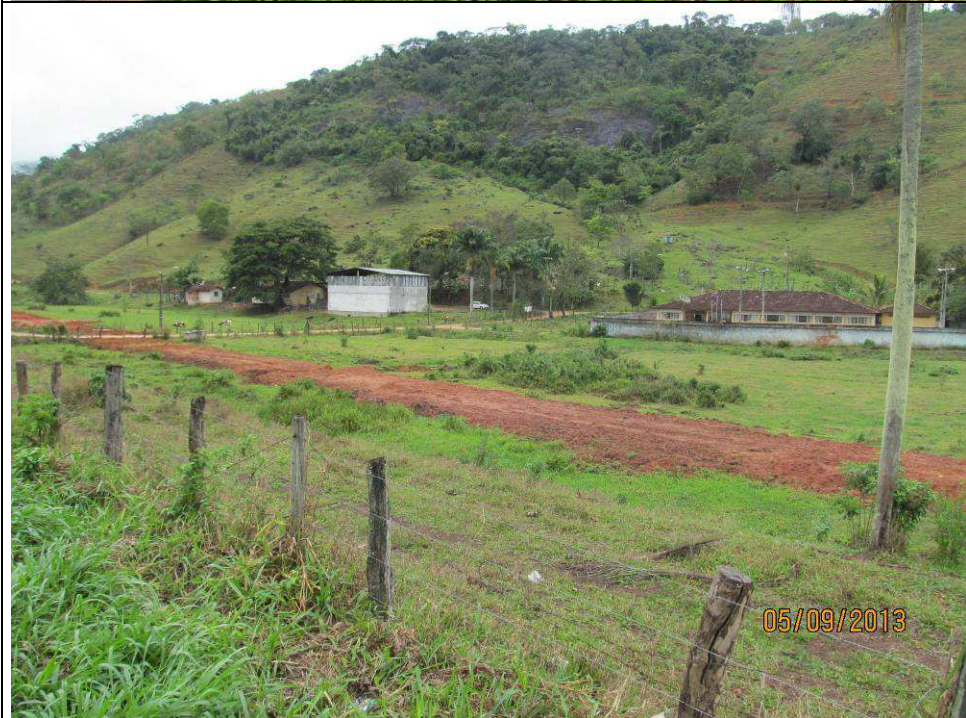
Descrição:
Área com solo exposto próximo à faixa de domínio.

Quantificação aproximada (m, m², unidades etc.):
Extensão = 400 m

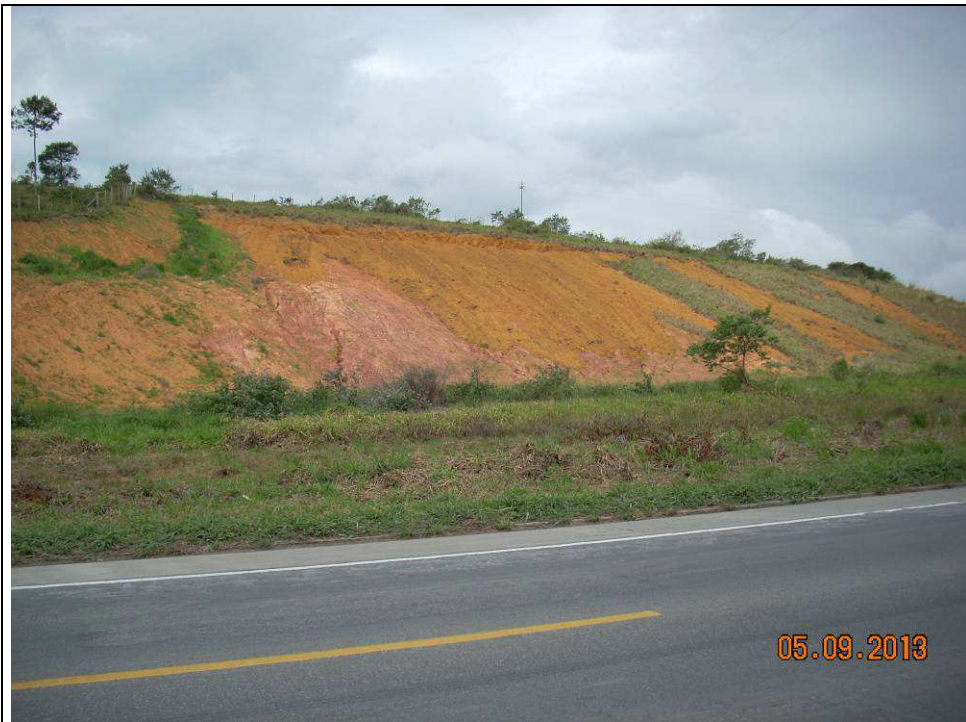
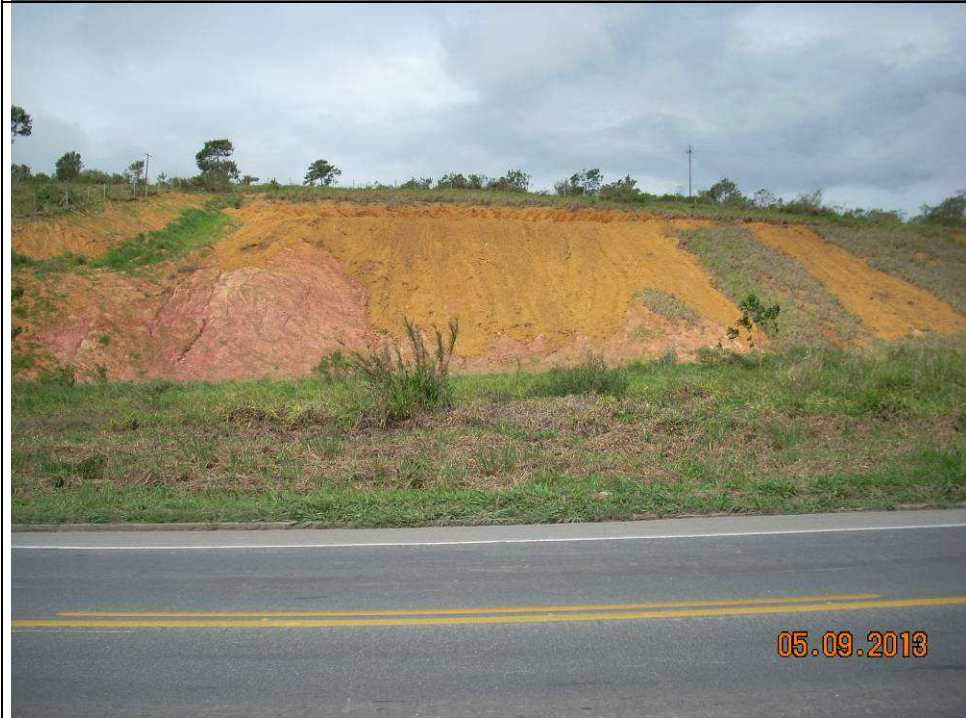
Descrição:
Talude de corte apresentando processos erosivos causados pela ausência de sistema de drenagem superficial.

Quantificação aproximada (m, m², unidades etc.):
Extensão = 100 m

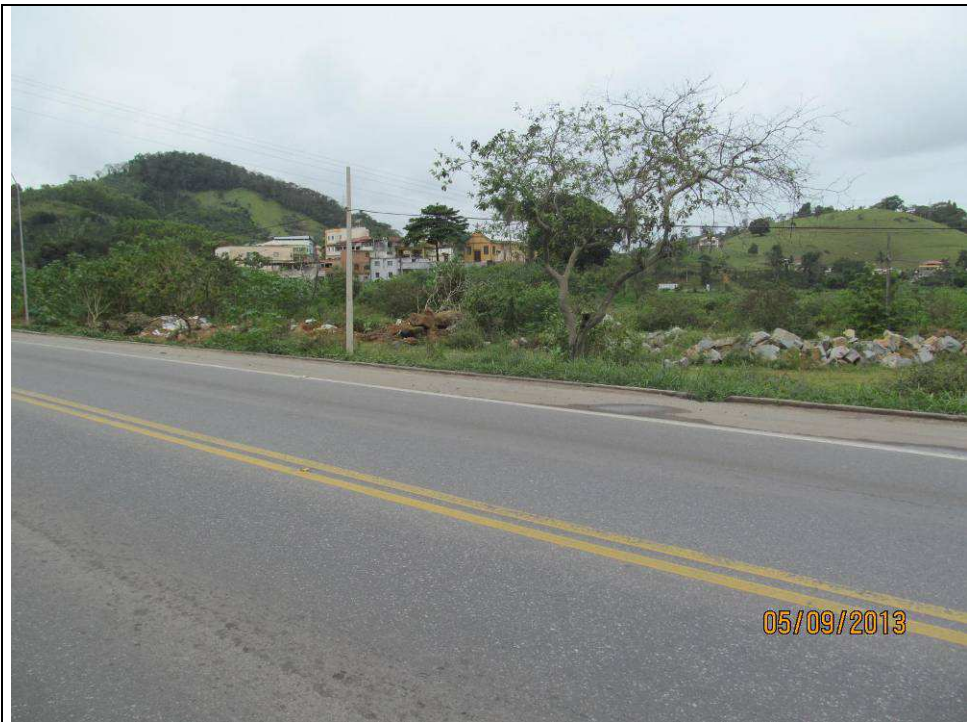
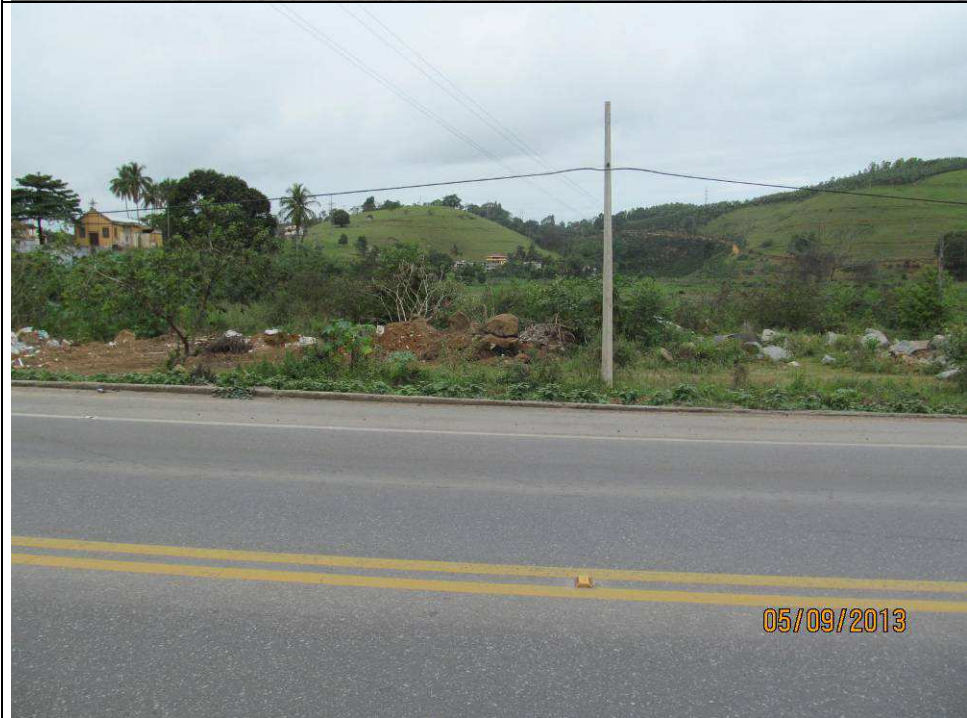
Área de bota-fora com solo exposto devido à movimentação de terra. Nota-se que há risco de carreamento de material para curso d'água, proveniente de processos erosivos, em área de interferência com a Rodovia.

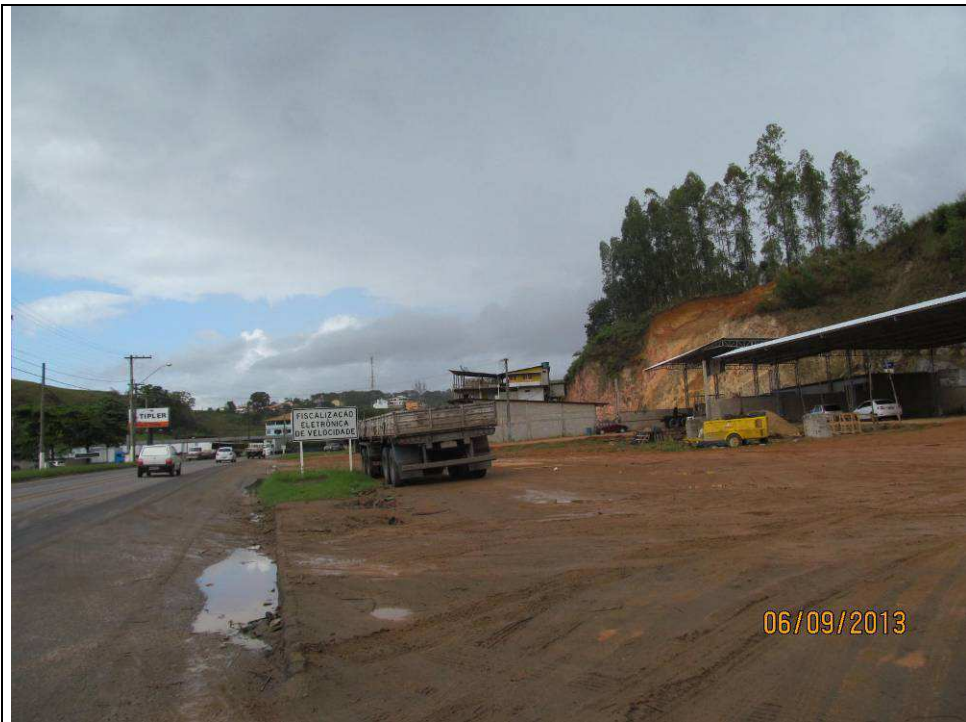
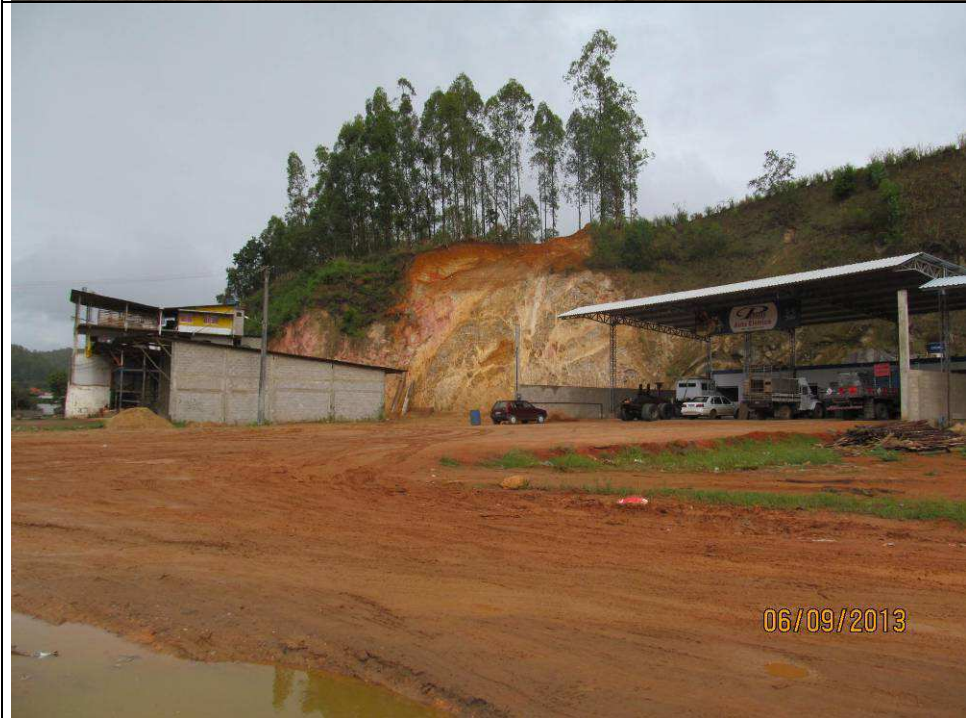
Descrição:
Talude de corte apresentando processos erosivos causados pela ausência de sistema de drenagem superficial.

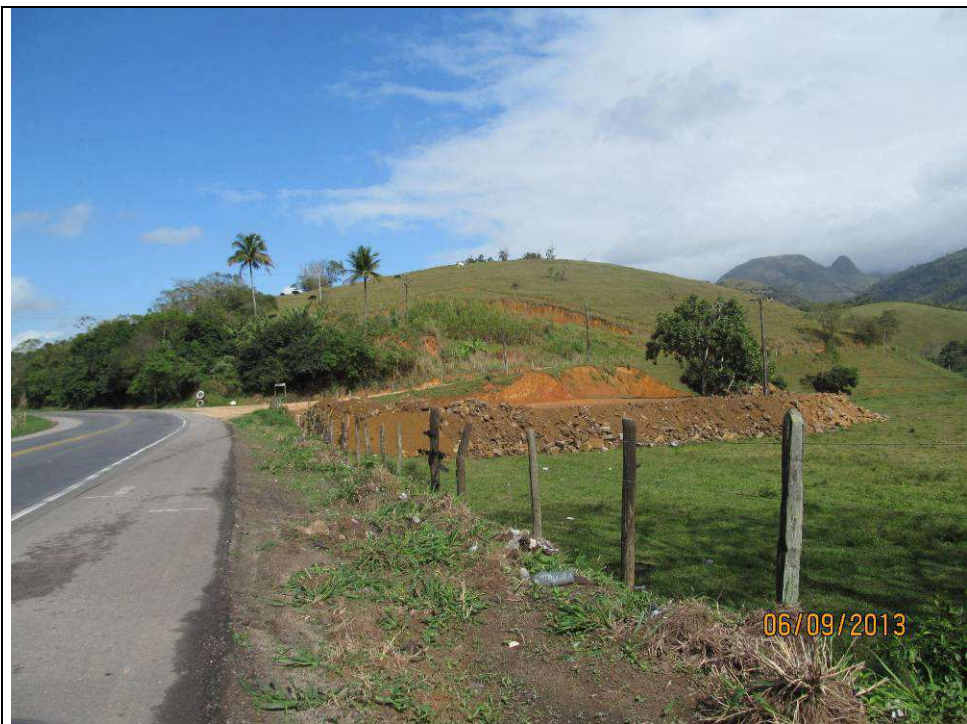
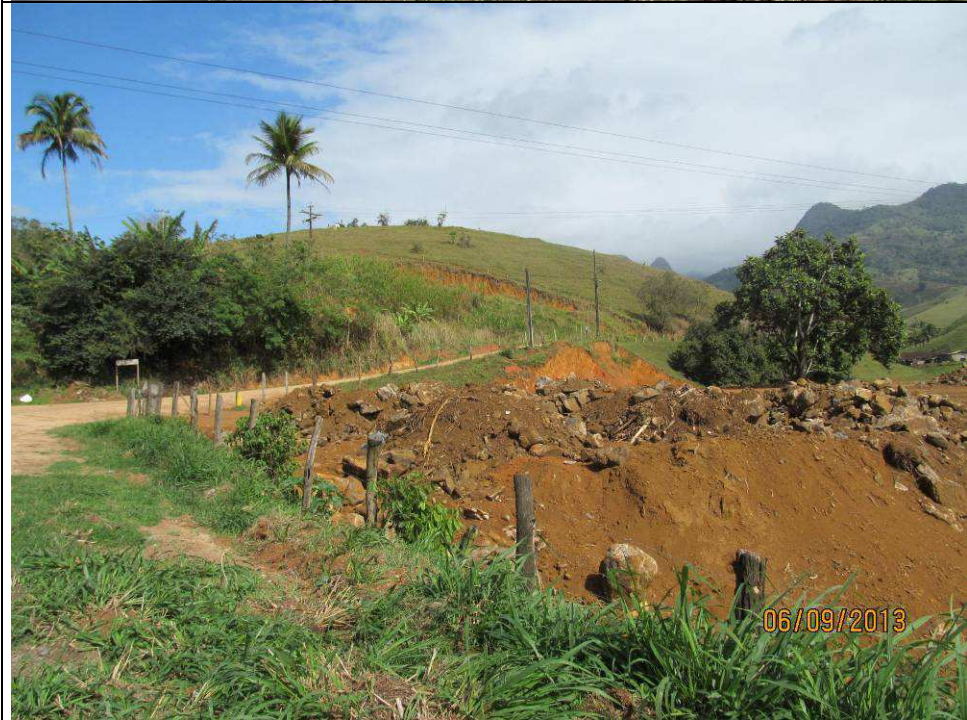
Descrição:
Talude de corte apresentando processos erosivos causados pela ausência de sistema de drenagem superficial. Nota-se a deposição de material terroso próximo ao talude.

Quantificação aproximada (m, m², unidades etc.):
Extensão = 80 m

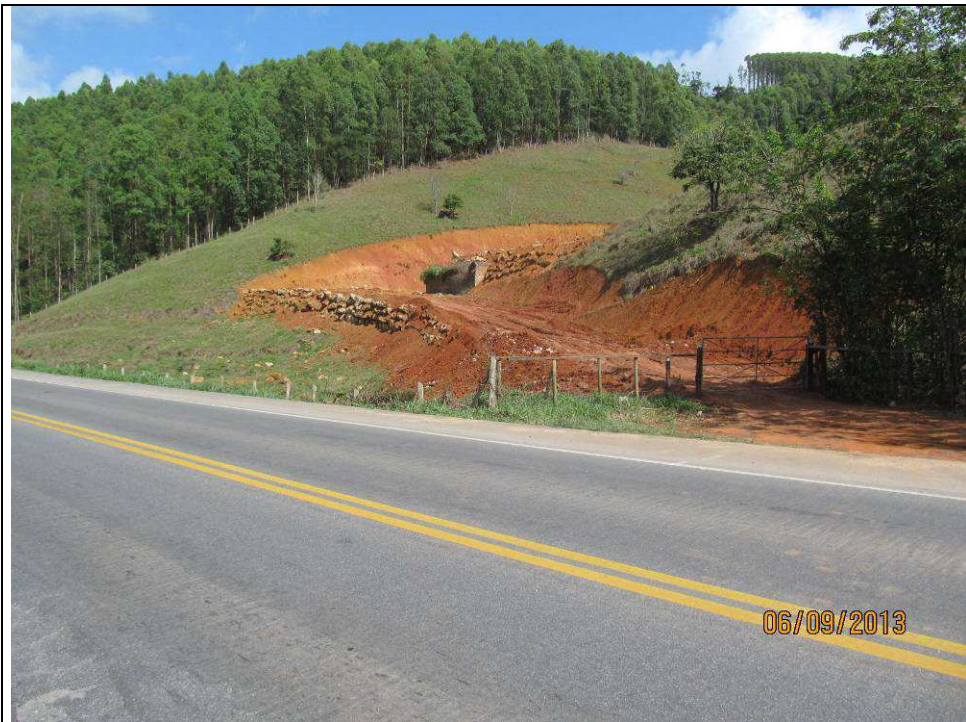
Descrição:
Talude de corte apresentando processos erosivos causados pela ausência de sistema de drenagem superficial.

Quantificação aproximada (m, m², unidades etc.):
Extensão = 150 m

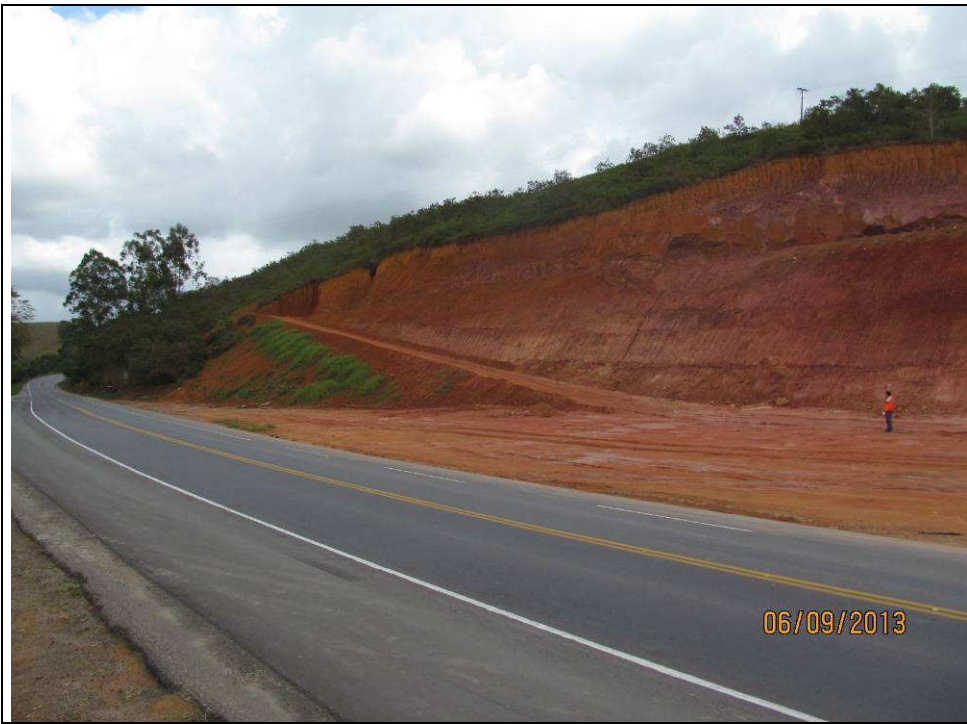
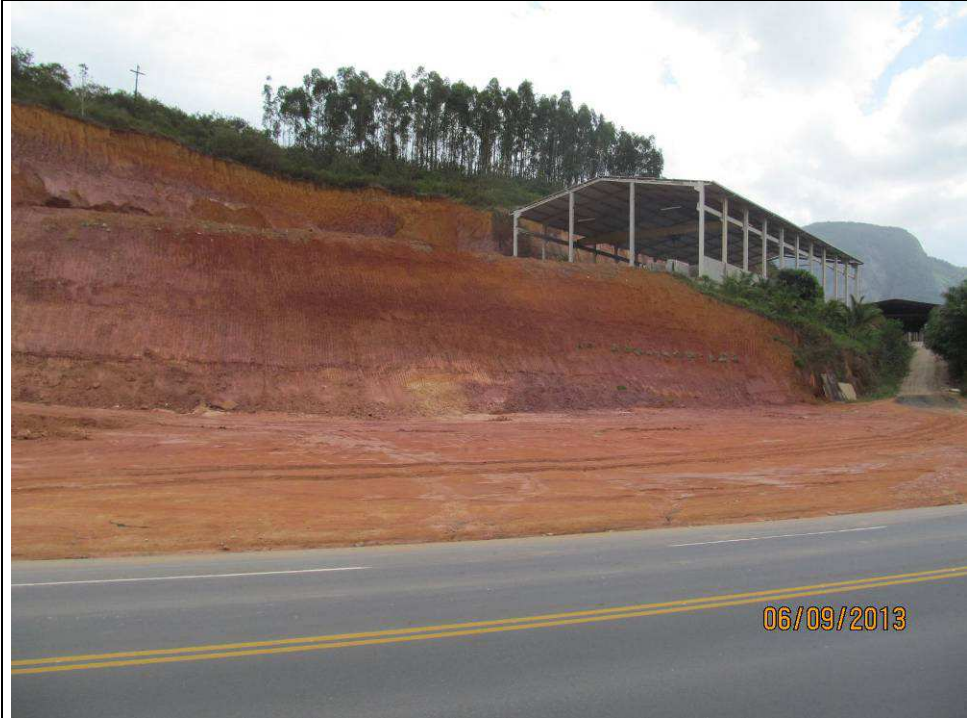
Talude de corte apresentando processos erosivos causados pela ausência de sistema de drenagem superficial.

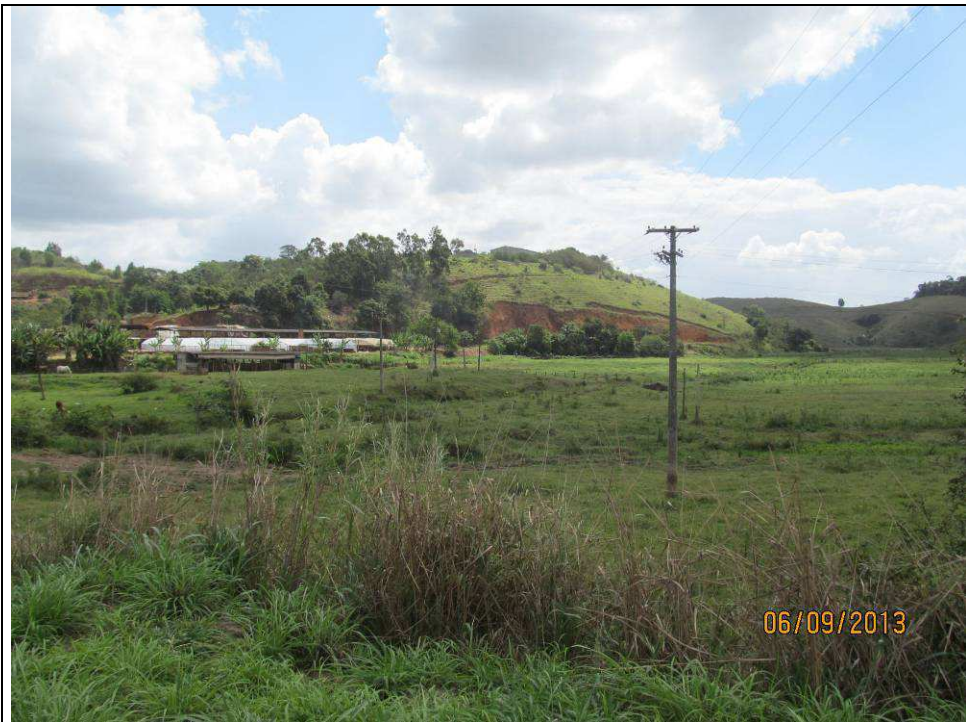
Descrição:
Talude de corte apresentando processos erosivos causados pela ausência de sistema de drenagem superficial.

Quantificação aproximada (m, m², unidades etc.):
Área = 1.200 m²

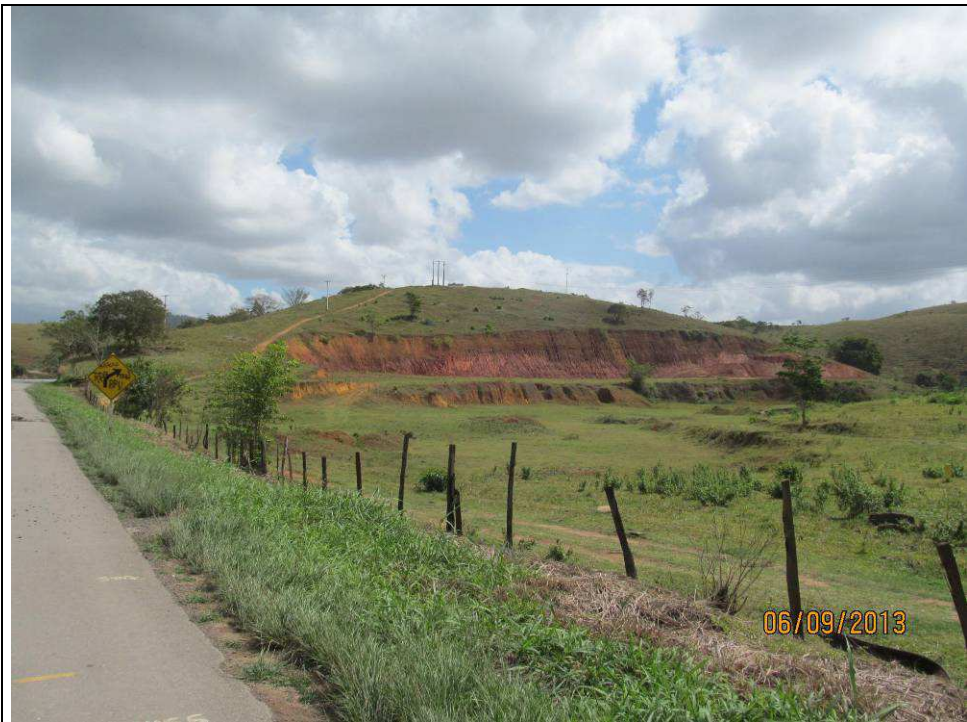
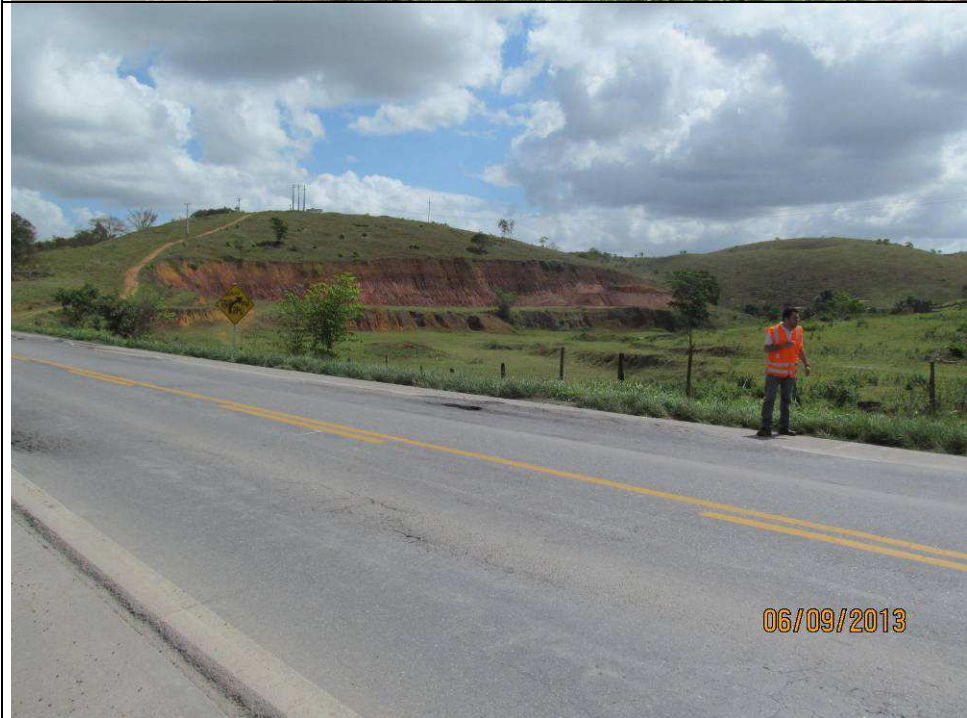
Descrição:
Talude de corte apresentando processos erosivos causados pela ausência de sistema de drenagem superficial.

Quantificação aproximada (m, m², unidades etc.):
Área = 3.000 m²

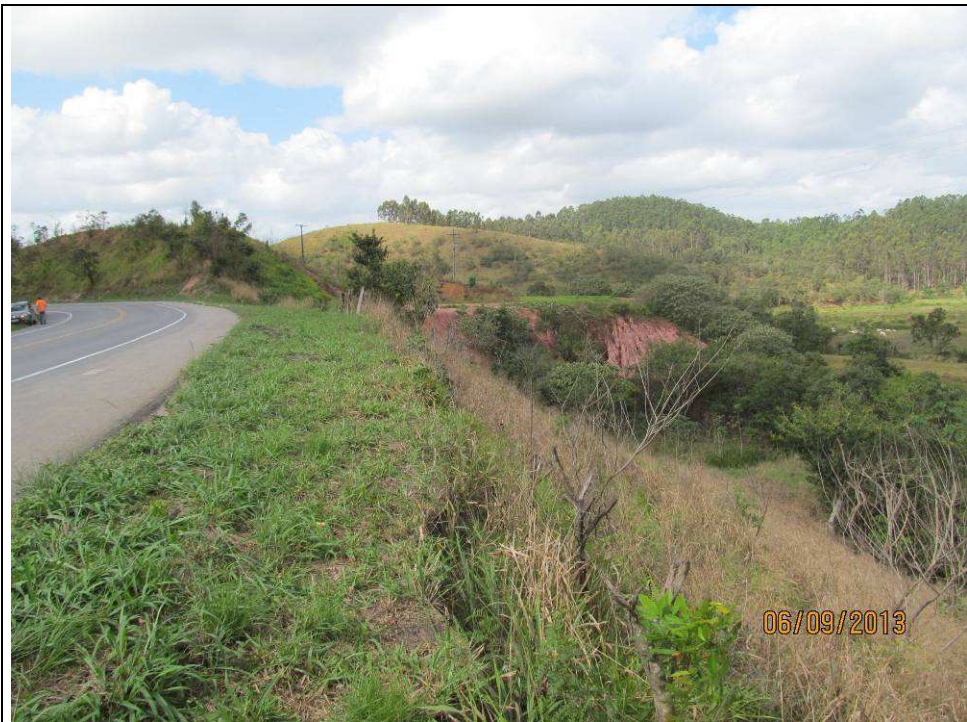
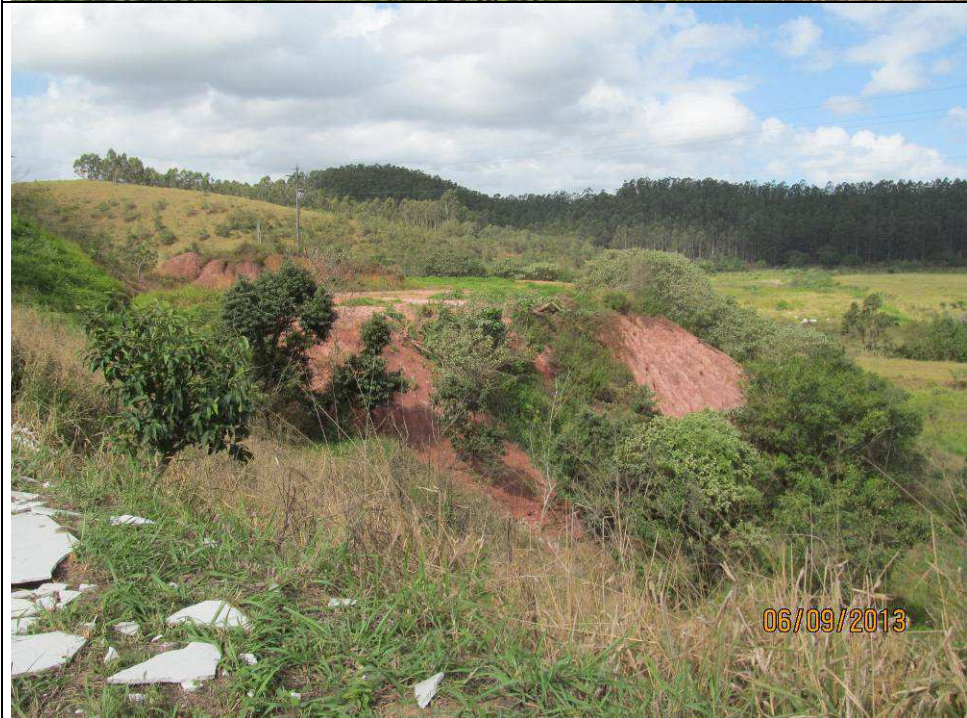
Processo erosivo em talude de aterro, causado por ineficiência do sistema de drenagem de águas pluviais da pista.
