Inventário de Passivos Ambientais

Rodovia: BR-101 ES

Ficha de Caracterização

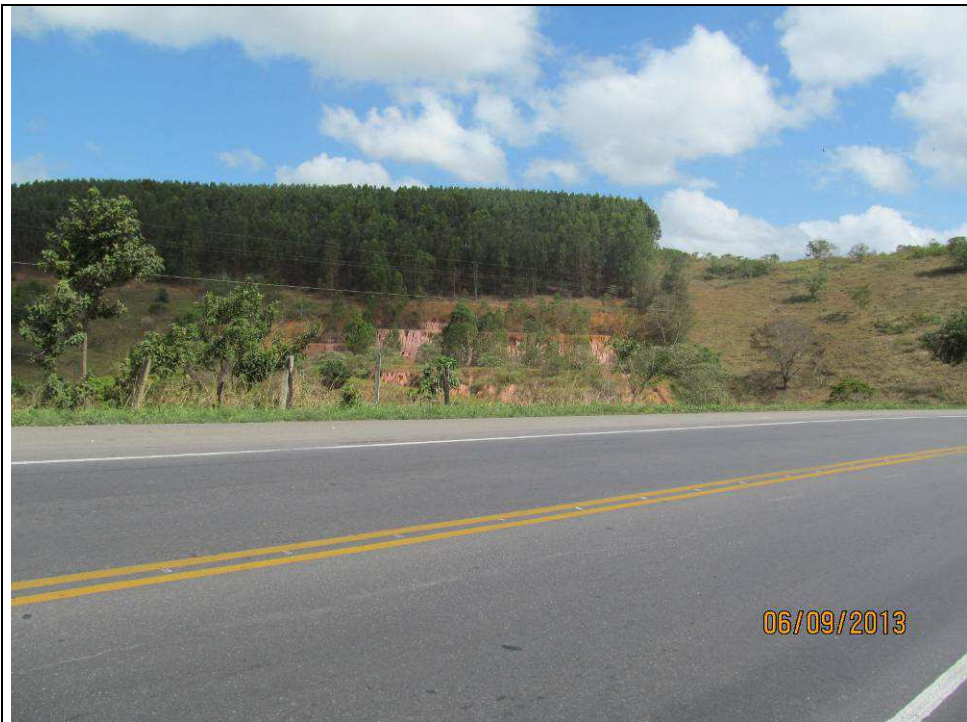
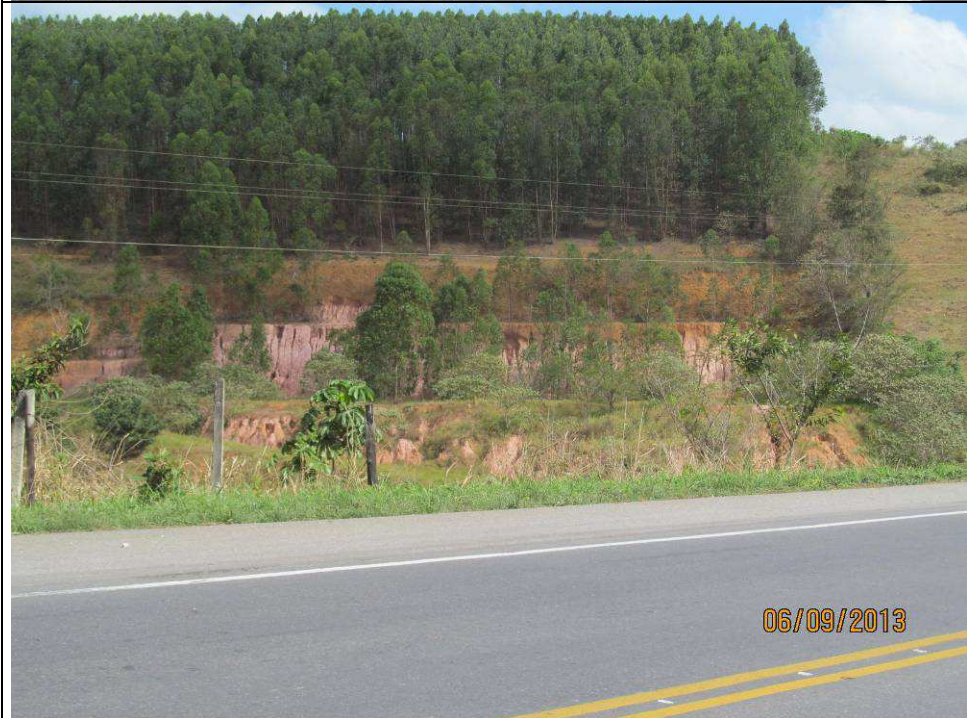
Descrição:
Talude de corte apresentando processos erosivos causados pela ausência de sistema de drenagem superficial e cobertura vegetal.

Quantificação aproximada (m, m², unidades etc.):
Área = 2500 m² (3 bancadas do corte)

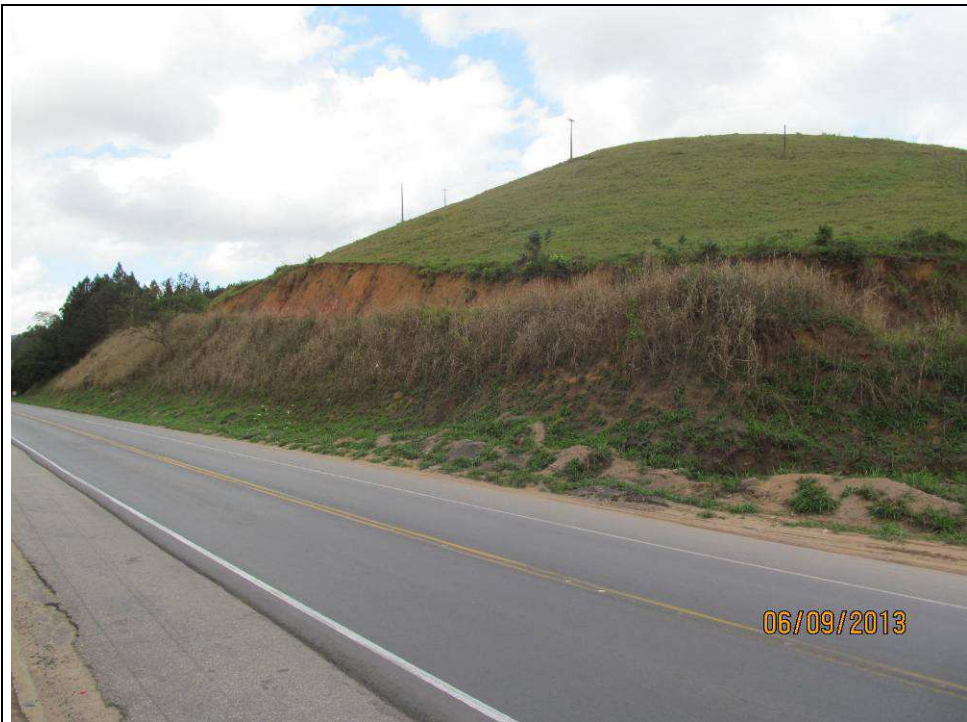
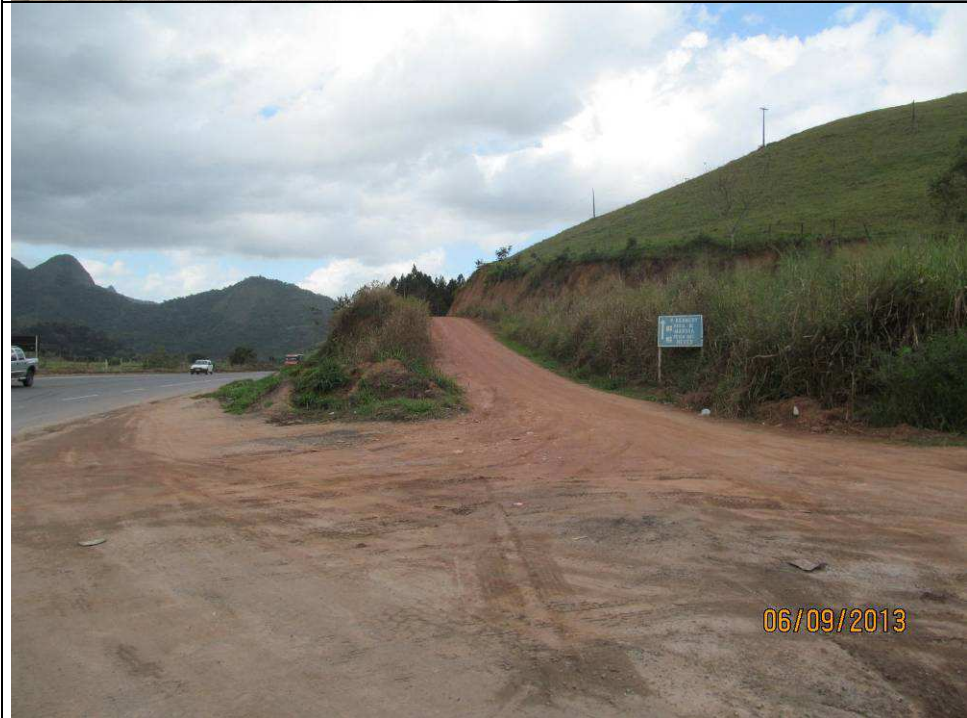
Descrição:
Talude de corte apresentando processos erosivos causados pela ausência de sistema de drenagem superficial.

Quantificação aproximada (m, m², unidades etc.):
Área = 1.000 m²

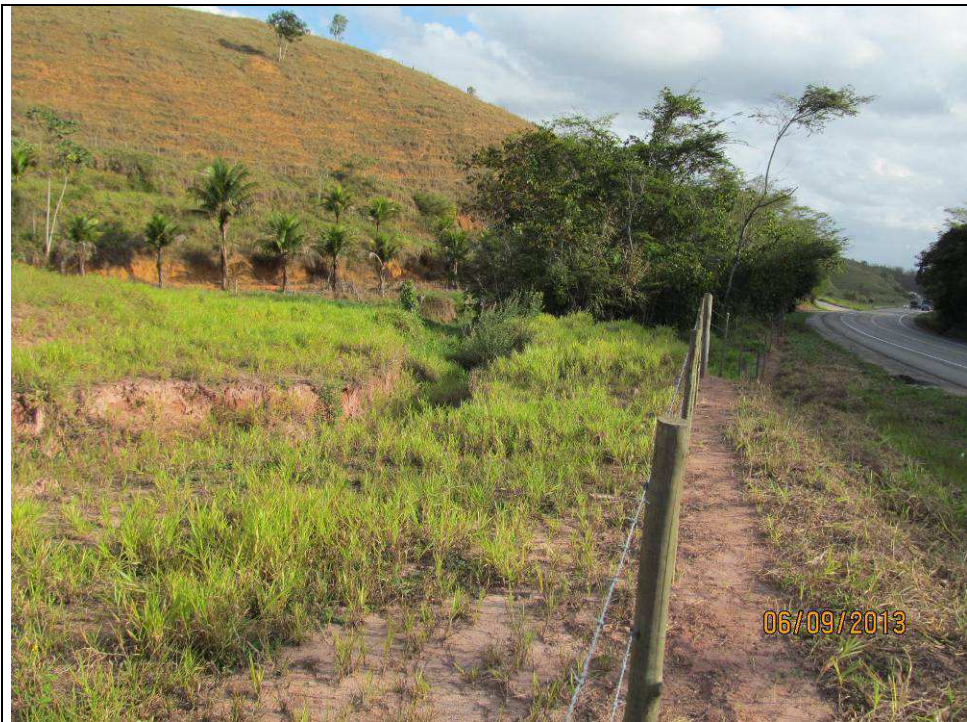
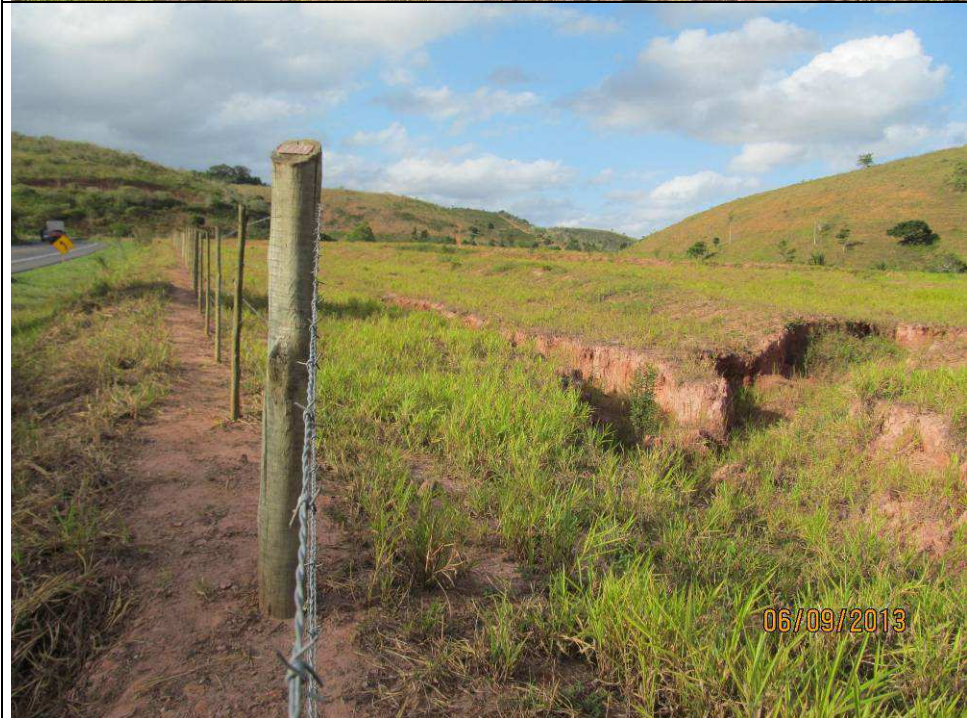
Formação de voçoroca devido à ausência de sistema de drenagem superficial em área de terreno íngreme.
