**Inventário de Passivos Ambientais**

**Rodovia: BR-101 ES**

**Ficha de Caracterização**

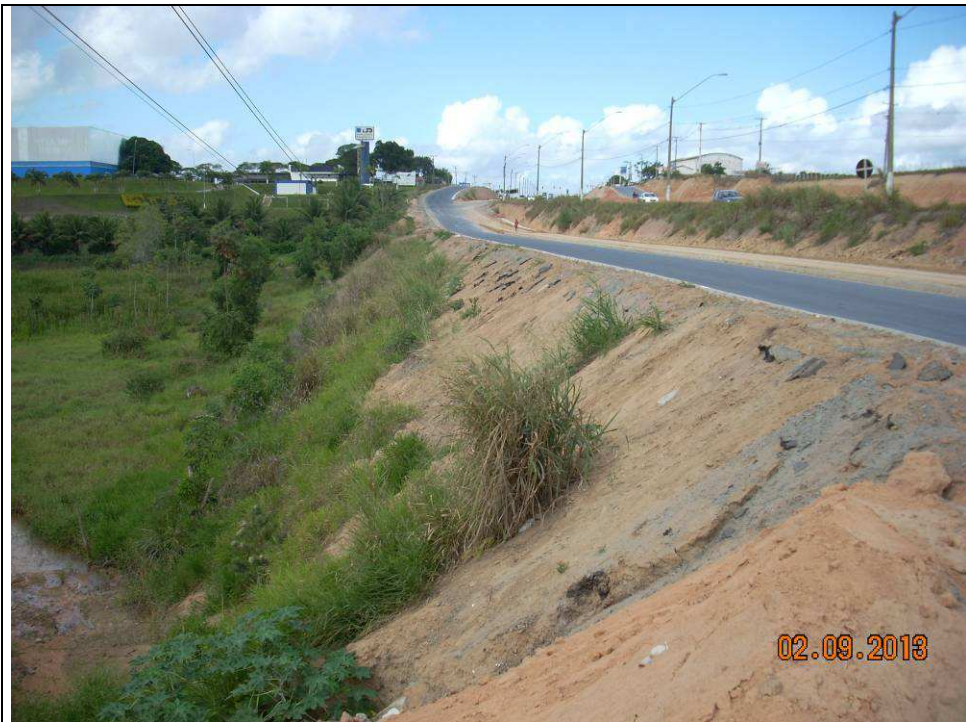
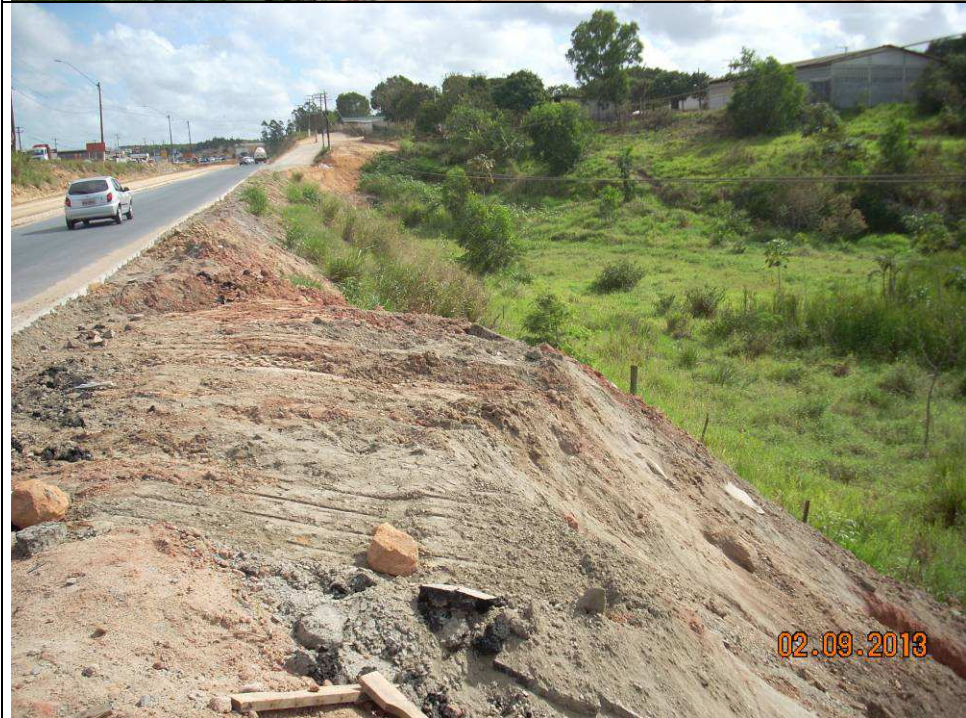
**Código:** 101- PO-001

**Descrição:**  
 Talude de aterro em trecho de obras do DNIT (implantação de vias marginais no município de Linhares-ES). Nota-se a presença de apresentando processos erosivos causados pela ausência de sistema de drenagem superficial e cobertura vegetal. Verifica-se ainda o assoreamento do curso d'água a jusante.

**Quantificação aproximada (m, m<sup>2</sup>, unidades etc.):**  
 Área = 3.750 m<sup>2</sup>

**Nível de risco da situação:**  
 emergencial  não emergencial  sem risco aparente

**Dinâmica atual:**  
 estável  estável/sujeito à recorrência  ativo/baixa intensidade  ativo/intenso  
 não aplicável

**Diretrizes técnicas para recuperação / remediação:**  
 recomposição  estabilização  manutenção e conserva  
 remanejamento/desocupação da FD  monitoramento

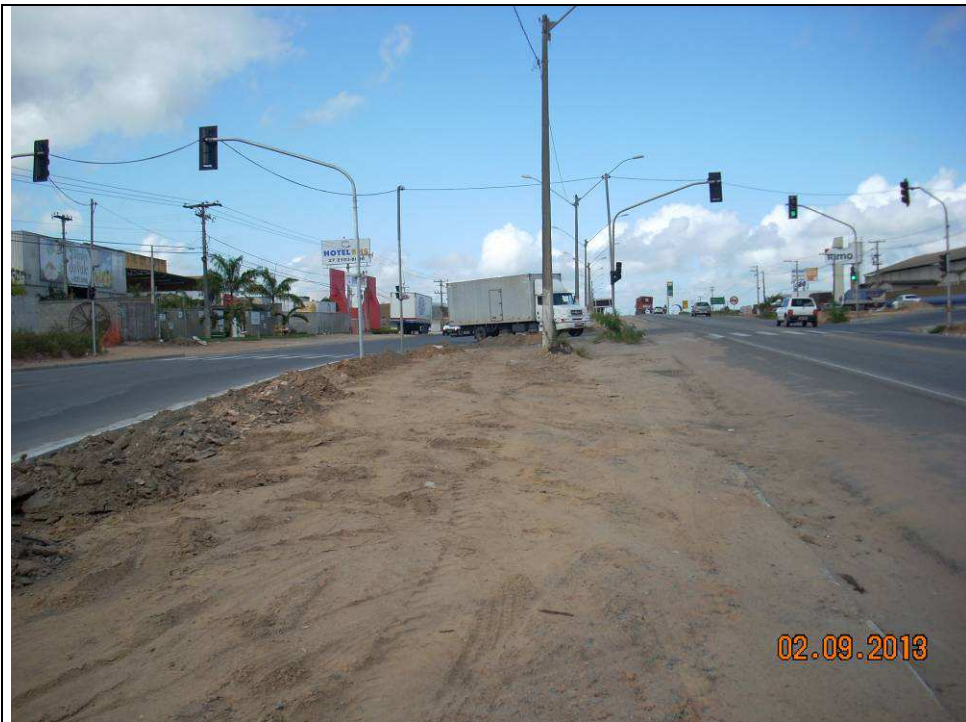
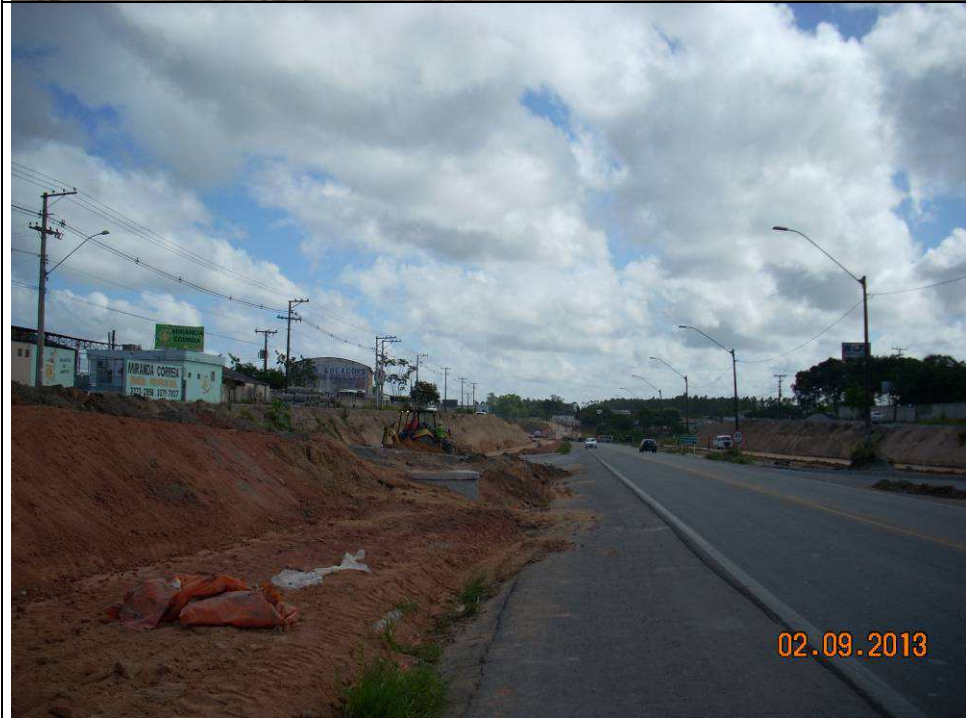
**Código:** 101- PO-002

**Descrição:**  
 Área em obras do DNIT (implantação de vias marginais no município de Linhares) na faixa de domínio com presença de solo exposto. Nota-se o risco de processos erosivos.

**Quantificação aproximada (m, m<sup>2</sup>, unidades etc.):**  
 Área da Obra = 120.000 m<sup>2</sup>

**Nível de risco da situação:**  
 emergencial  não emergencial  sem risco aparente

**Dinâmica atual:**  
 estável  estável/sujeito à recorrência  ativo/baixa intensidade  ativo/intenso  
 não aplicável

**Diretrizes técnicas para recuperação / remediação:**  
 recomposição  estabilização  manutenção e conserva  
 remanejamento/desocupação da FD  monitoramento

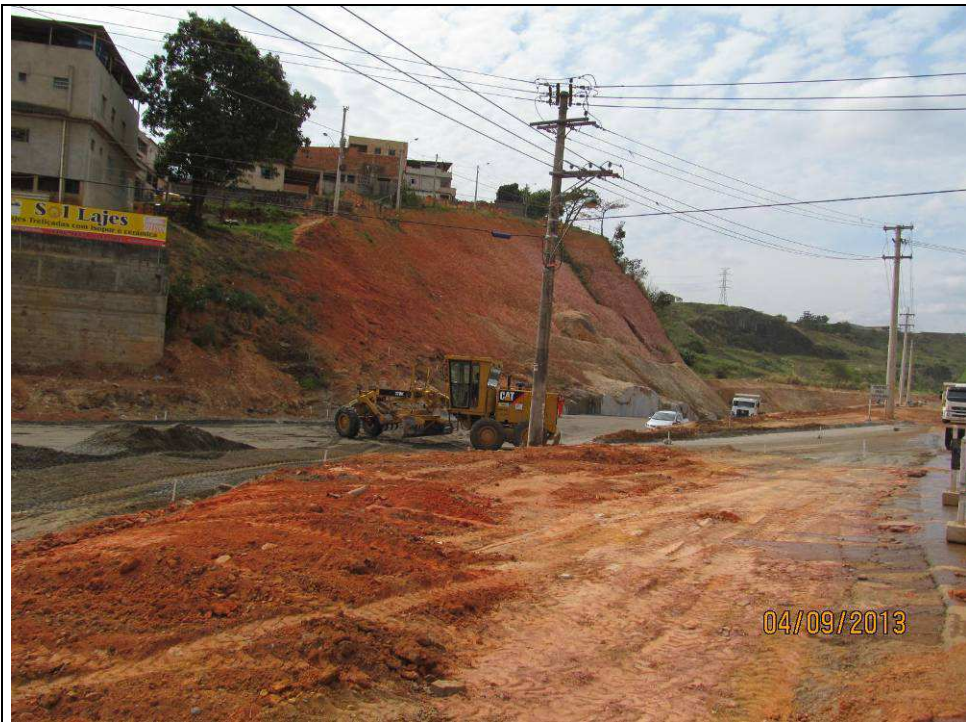
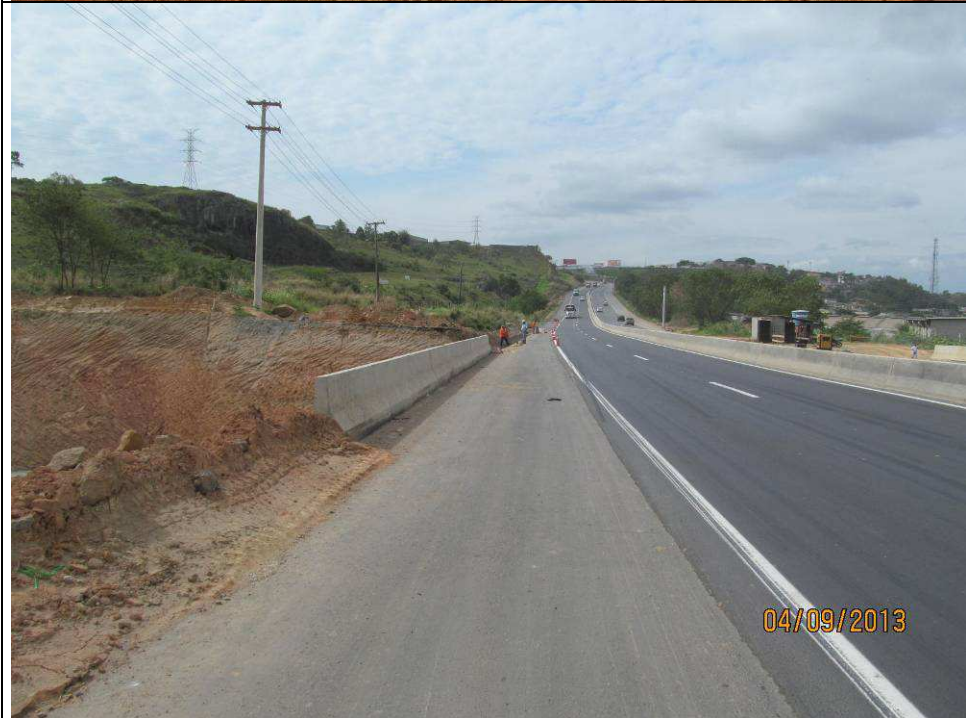
**Código:** 101- PO-003

**Descrição:**  
Área de obras com talude de corte e solo exposto.

**Quantificação aproximada (m, m<sup>2</sup>, unidades etc.):**  
Extensão = 250 m

**Nível de risco da situação:**  
 emergencial  não emergencial  sem risco aparente

**Dinâmica atual:**  
 estável  estável/sujeito à recorrência  ativo/baixa intensidade  ativo/intenso  
 não aplicável

**Diretrizes técnicas para recuperação / remediação:**  
 recomposição  estabilização  manutenção e conserva  
 remanejamento/desocupação da FD  monitoramento
