LEVANTAMENTO DE PASSIVOS AMBIENTAIS – MEIO FÍSICO – RODOVIA BR 364

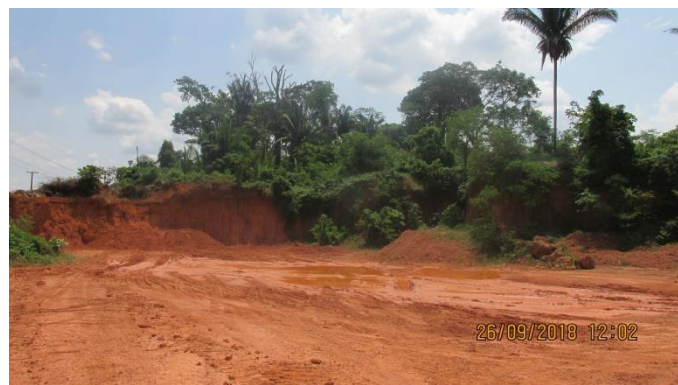
MF002

10 - Observações: Área de Empréstimo e Canteiro de Obras Abandonado.

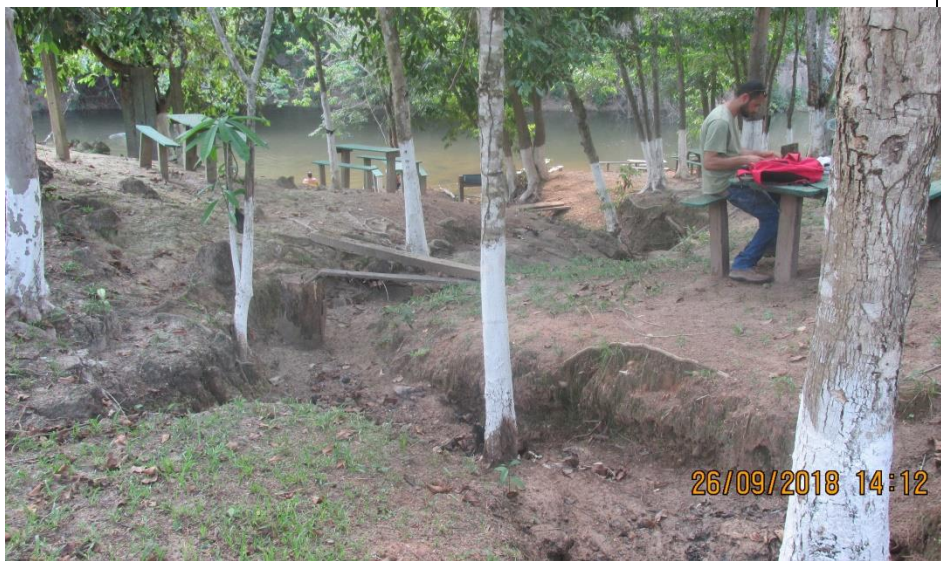
MF003

10 - Observações: Processos erosivos em talude da rodovia e em continuação ao deságue das canaletas de águas pluviais da rodovia com formação de processos erosivos em sulcos e ravinas de até 80 cm de profundidade, intensificados pelo uso da área como Balneário no rio Novo em área adjacente ao Bar 3 Irmãos e pela ocorrência de solo raso sobreposto a granitoides.

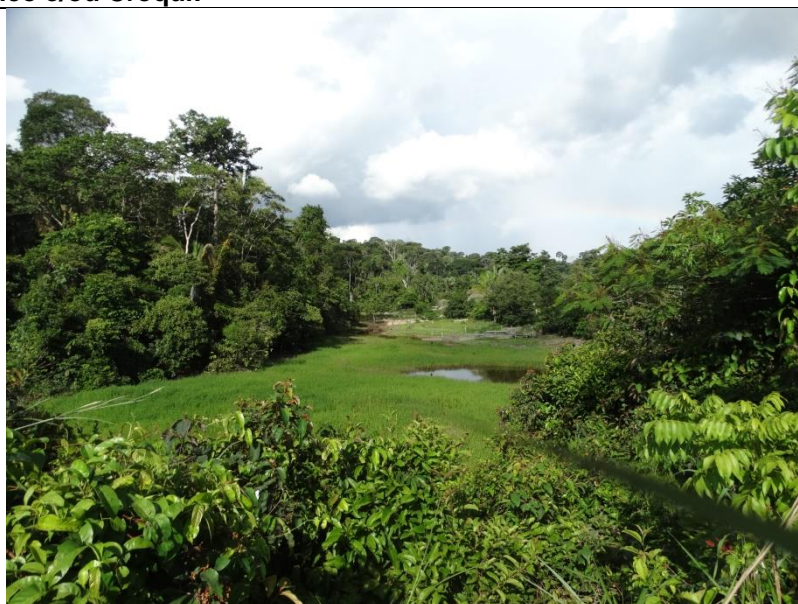
MF004

10 - Observações: Travessia de igarapé com alagamento a montante, possivelmente por insuficiência de dispositivo de drenagem.

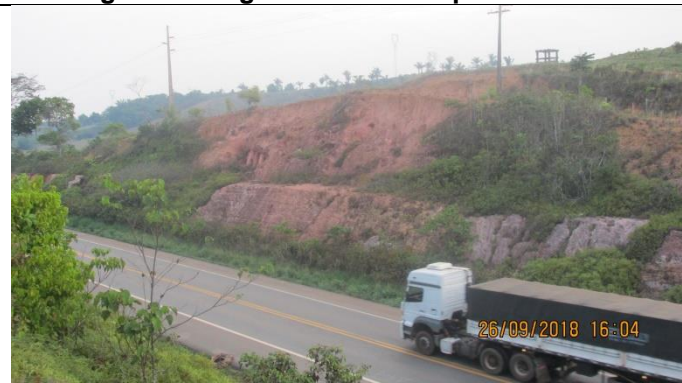
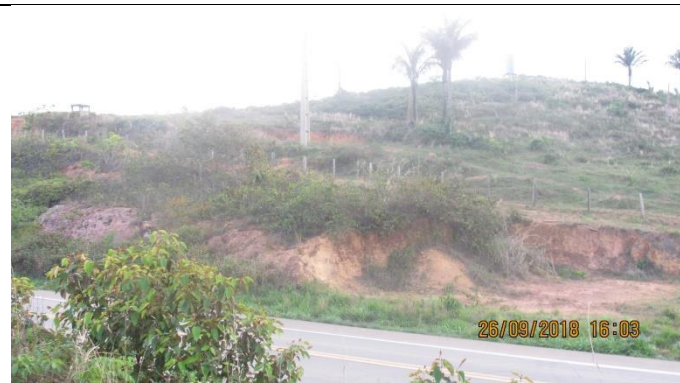
MF009

10 - Observações: Processos erosivos intensos em corte de estrada com até 10 m de altura com ravinações, perigo de quedas de árvores e ocorrências de movimentos de massas, além de risco de prejuízos lindeiros como perdas de cercas, acidentes na rodovia por quedas de árvores e perda de sustentação de fundações de postes e/ou outras estruturas lindeiras. À direita da estrada há também área de material de empréstimo com solo descoberto e processos erosivos em cortes (foto da direita, abaixo).

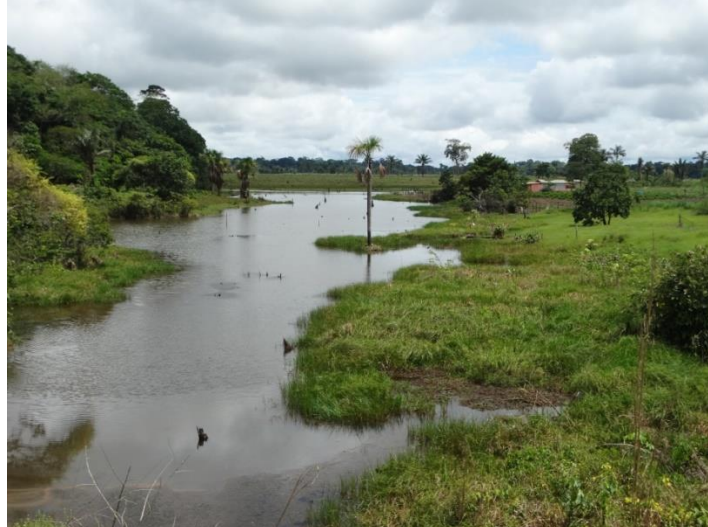
10 - Observações: Área alagada a montante, formada em função de dispositivo de drenagem insuficiente em travessia de afluente do Igarapé São Marcos, afluente do rio Jamari.

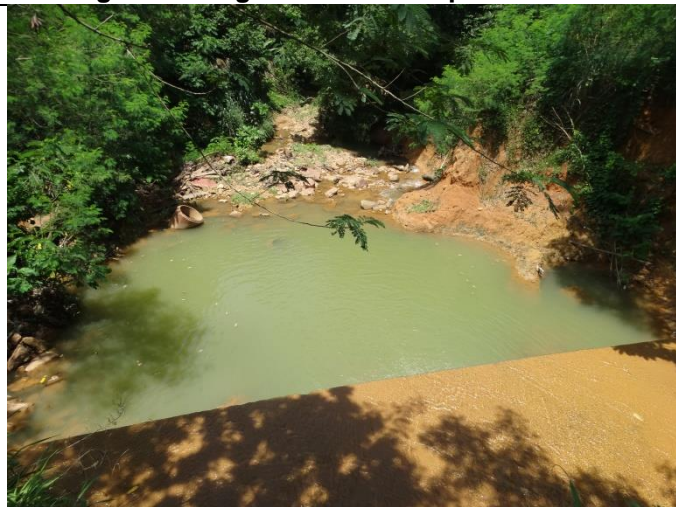
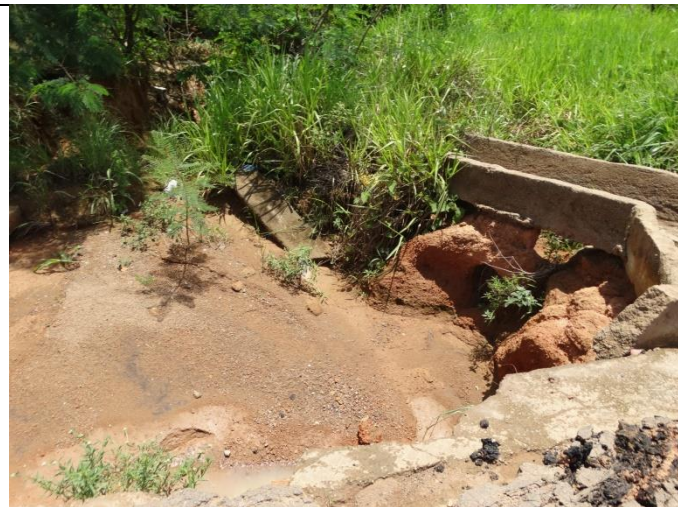
10 - Observações: Processos erosivos em talude de travessia de drenagem resultando em destruição das canaletas de drenagem, além de ausência de dissipador de energia. À jusante do igarapé observam-se processos erosivos com desbarrancamentos na margem e assoreamento do mesmo, possivelmente por insuficiência de dispositivo de drenagem.

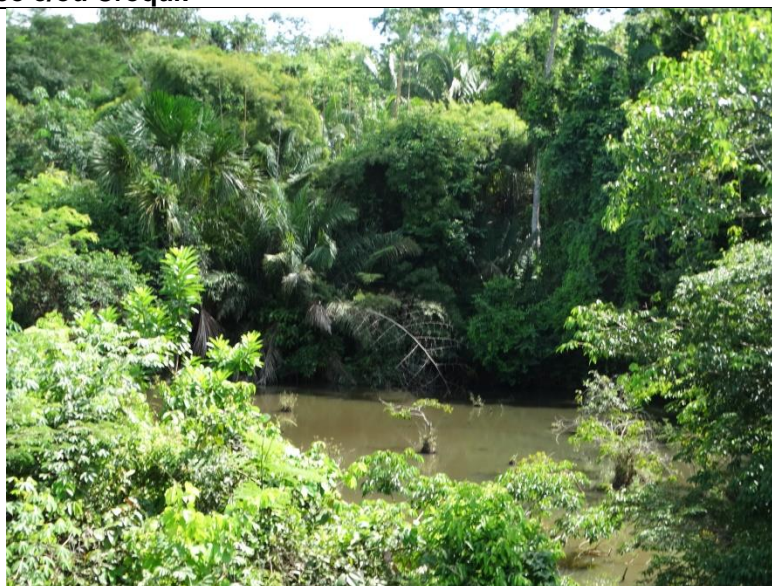
10 - Observações: Represamento a montante com alagamento e possíveis processos erosivos à jusante

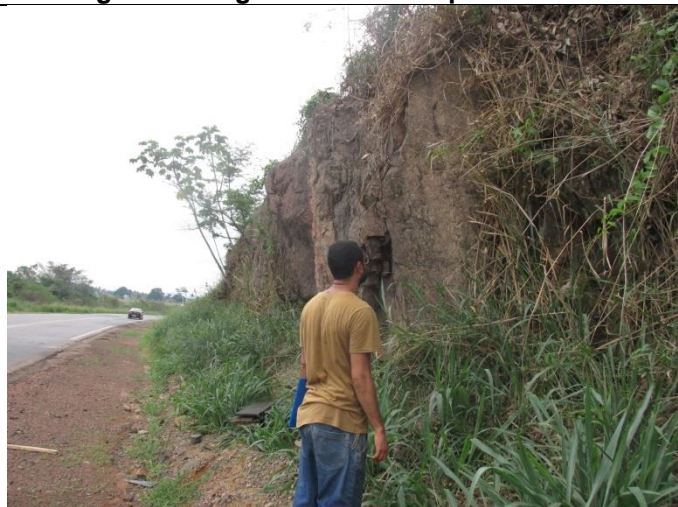
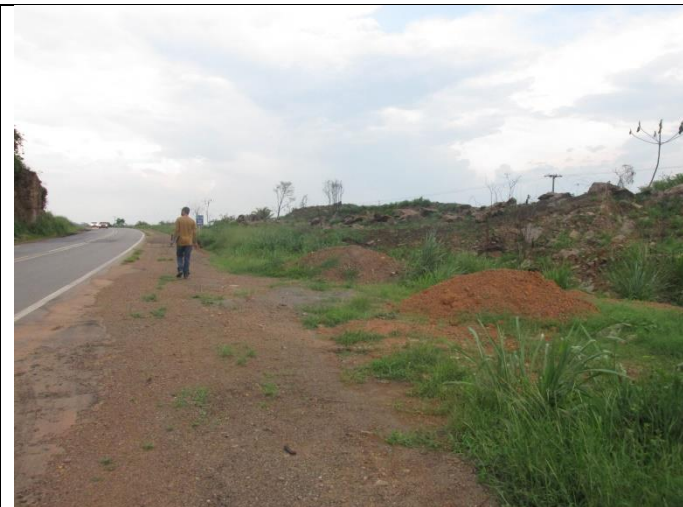
Corte de estrada, à direita de até 10m de altura com blocos instáveis no topo e com faturamento horizontal e vertical que podem condicionar o tombamento de blocos. À esquerda da pista possível canteiro de obras de readequação da rodovia com muitos matacões soltos e abandonados e pilhas de materiais que aparentam ser materiais excedentes de obras.

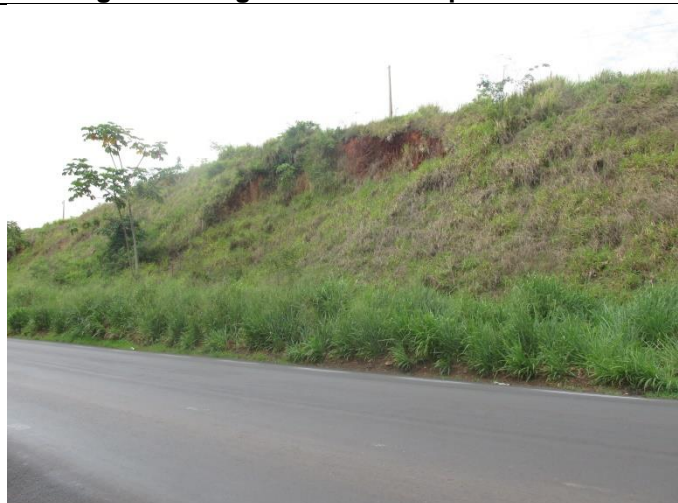
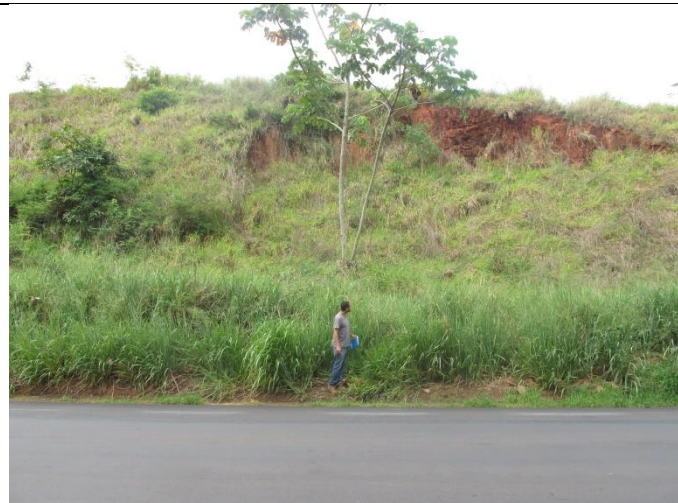
10 - Observações: À esquerda da rodovia, corte de até 8 m de altura e 140 m de comprimento com cicatriz de escorregamento rotacional. À direita blocos rolados com sinais de maior estabilidade.

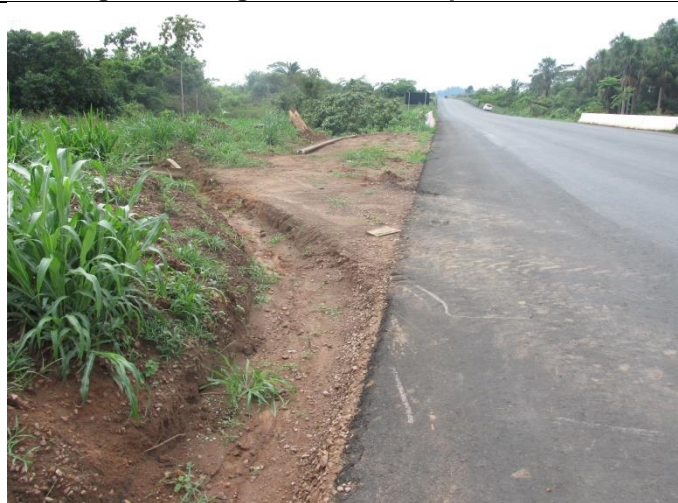
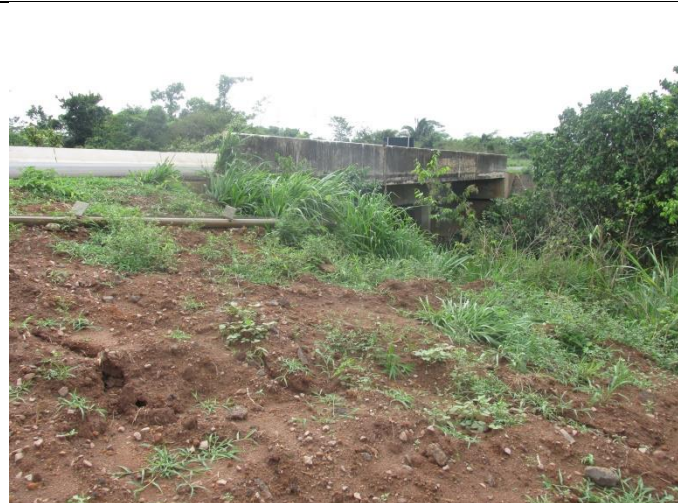
10 - Observações: Taludes laterais à ponte do Igarapé Andirá com processos erosivos, canaletas assoreadas ou ausentes. Trecho em fase de finalização de obras.

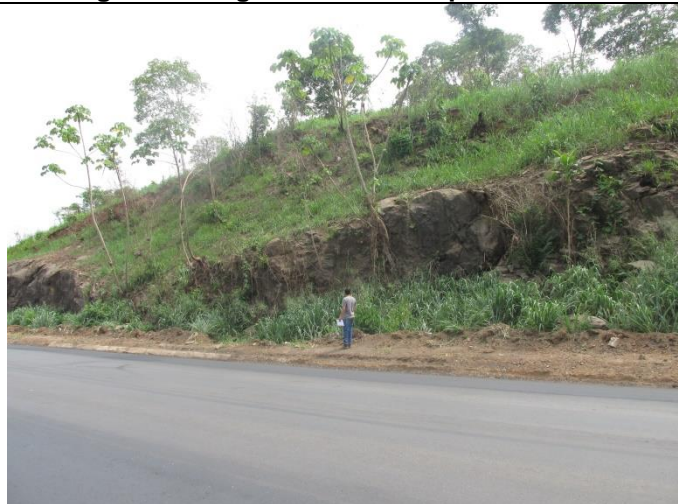
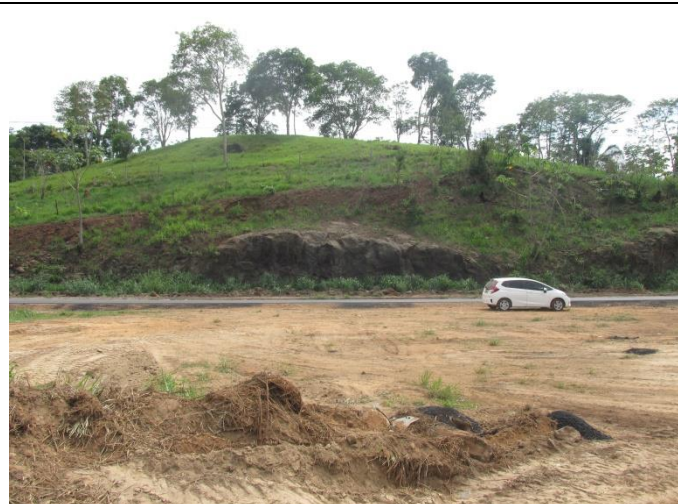
10 - Observações: À direita da rodovia corte em rocha com contato abrupto rocha-solo e possibilidade de movimentos de massas. Materiais de limpeza de obras dispostos entre meio fio e talude. À esquerda, canteiro de obras não recuperado e com materiais excedentes de obra.

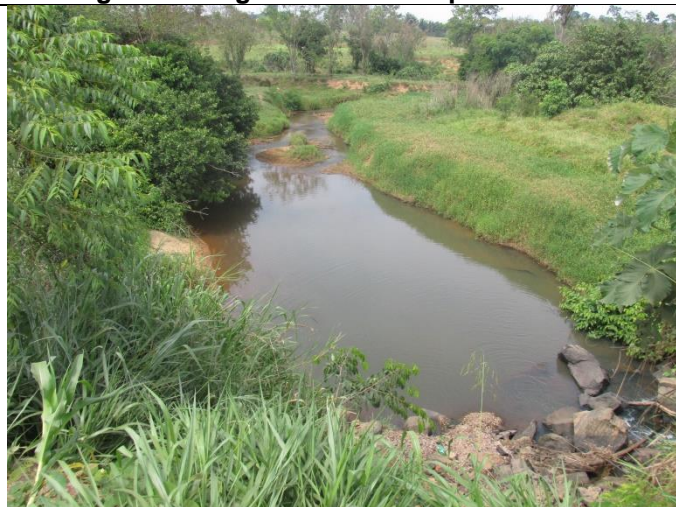
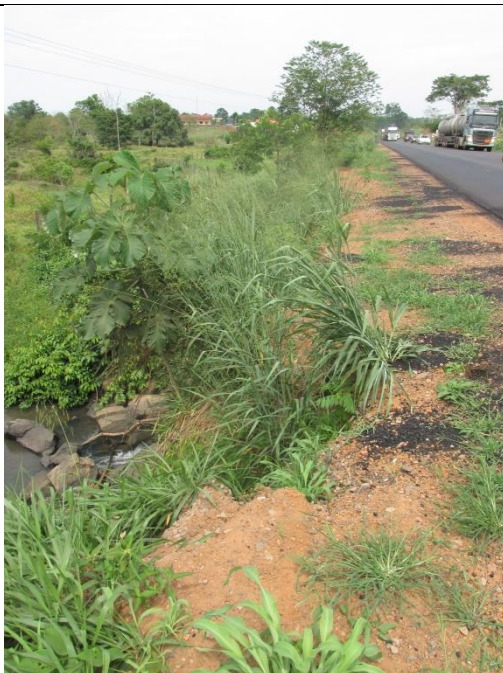
10 - Observações: À esquerda da rodovia, talude sobre igarapé com ausência de canaletas e drenagem superficial, gerando processos erosivos e assoreamento do corpo d'água, com restos de material de obras em andamento.

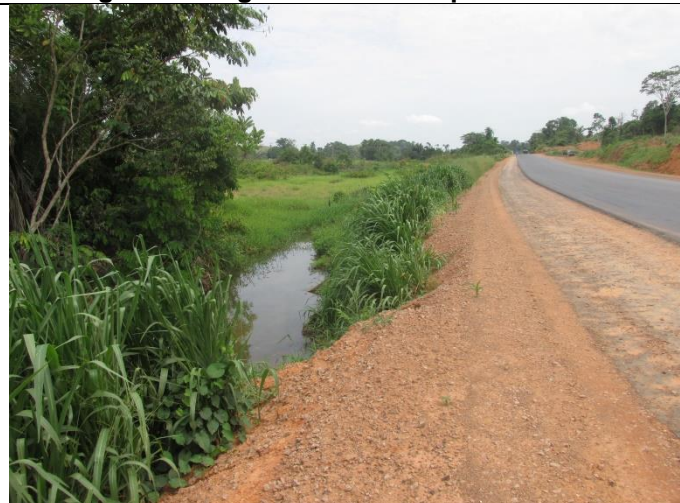
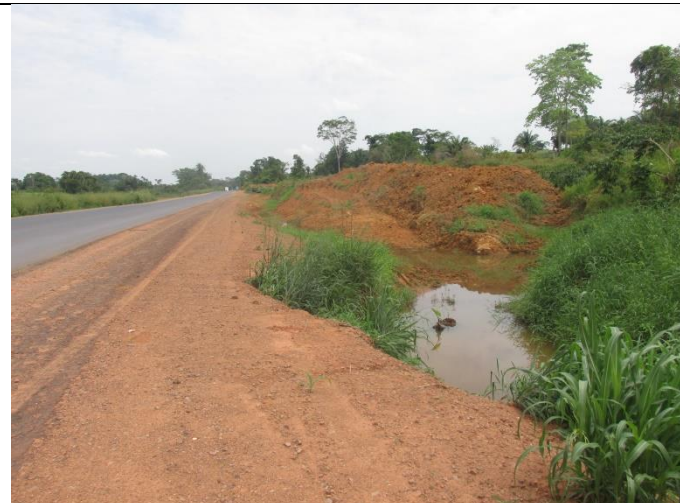
10 - Observações: A esquerda e à direita da rodovia observam-se processos erosivos laterais em função de ocorrência de lençol d'água raso e ausência de sistema de drenagem. Nota-se ainda, disposição de materiais à direita da pista, possivelmente relacionado às obras de readequação em fase de finalização.

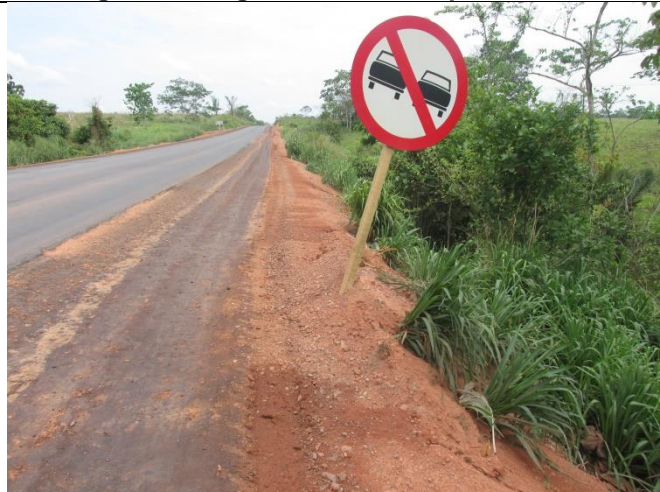
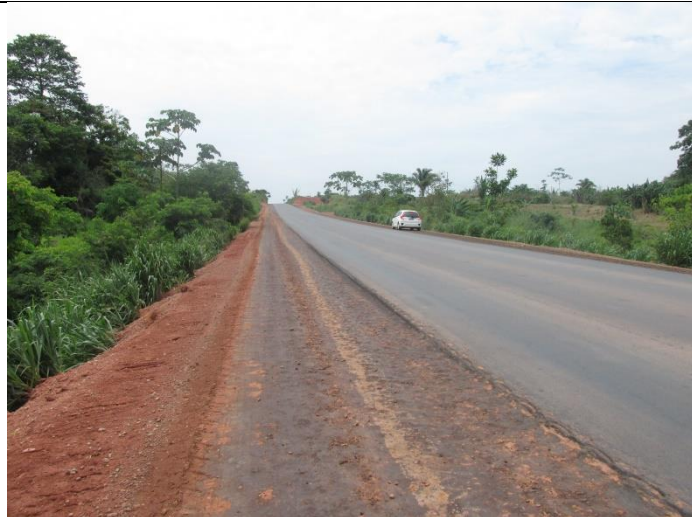
10 - Observações: A esquerda da rodovia, processos erosivos em talude sobre igarapé devido à ausência de drenagem superficial.

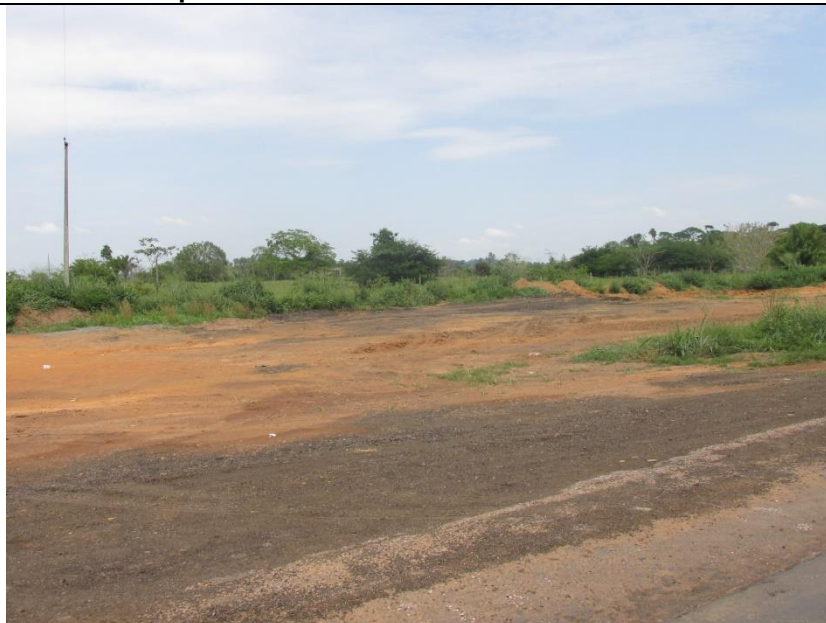
10 - Observações: Canteiro de obra não totalmente recuperado, possivelmente utilizado em obras de recuperação da rodovia, onde observam-se pilhas de materiais excedentes.

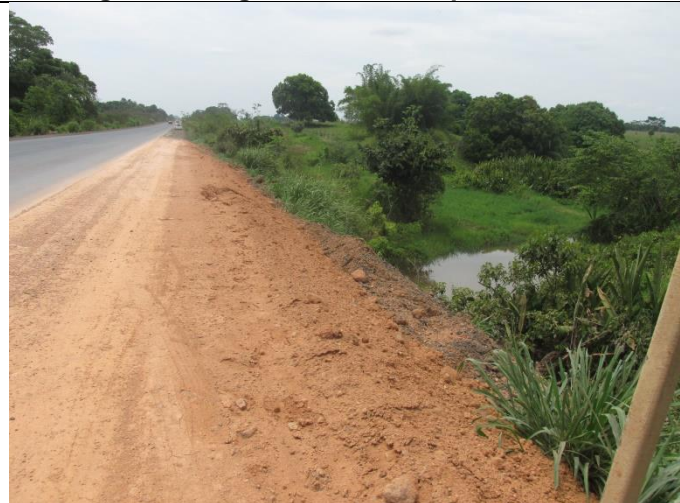
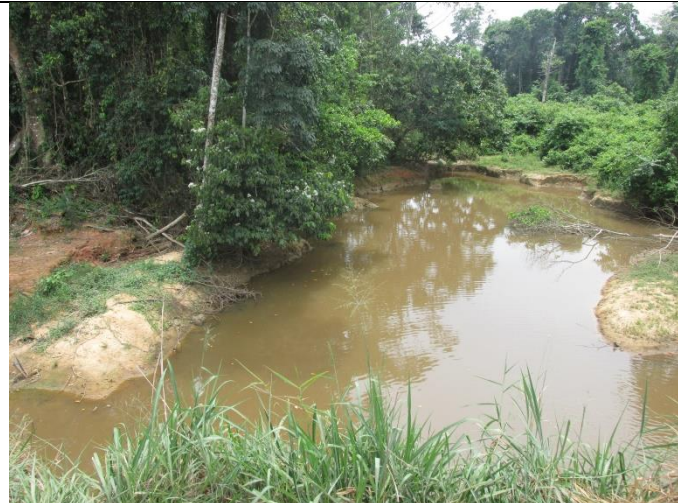
10 - Observações: À esquerda da rodovia, retenção da drenagem a montante e talude com aporte de material de obra e processos erosivos À direita da rodovia e a jusante, processos erosivos intensos nas margens do igarapé, além de sinais de assoreamento e retirada de vegetação.

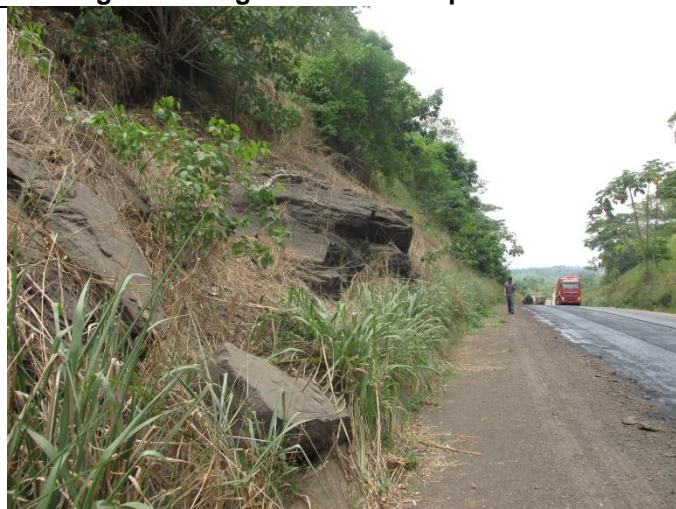
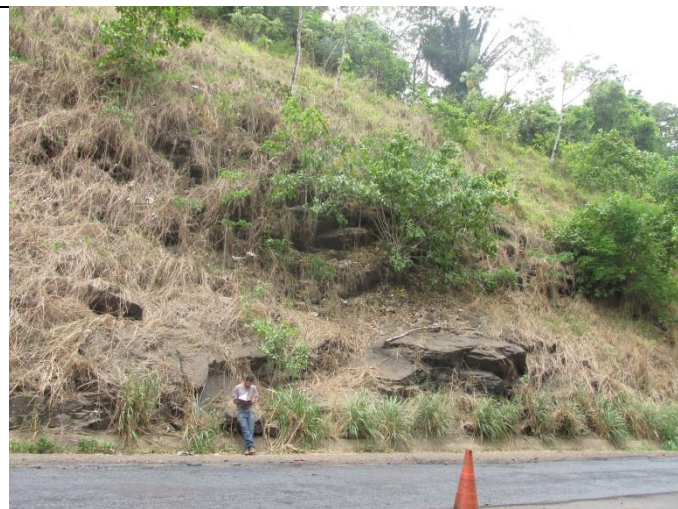
10 - Observações: Talude de corte com extensão de cerca de 300 m de comprimento com 20 m de altura, com bermas de 4 em 4m. À direita evidências de movimentos de massa na porção mais a sul do talude e queda de blocos na porção média. À esquerda, foliação mergulhando em direção ao corte e presença de blocos rolados.

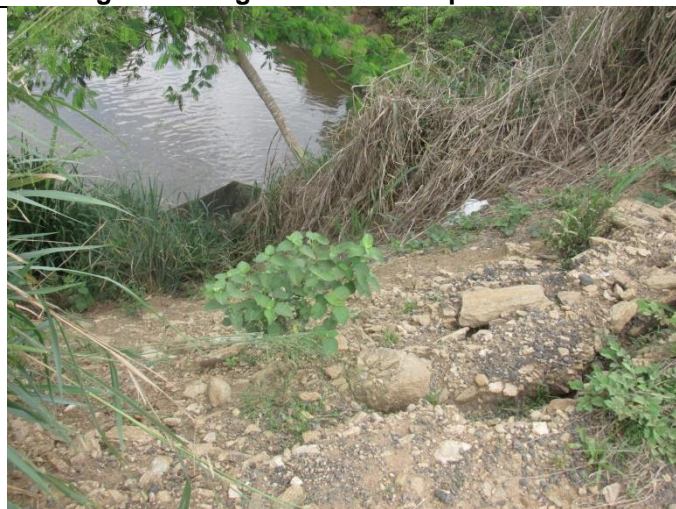
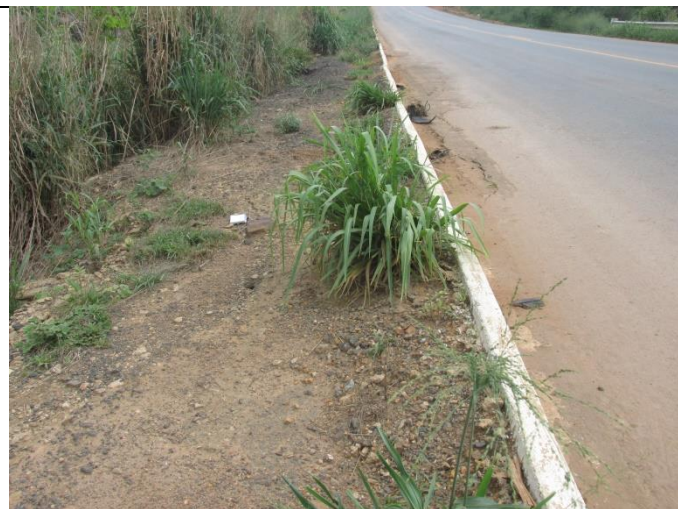
10 - Observações: Canaletas assoreadas ou ausentes nas laterais de aterro sobre igarapé, cujo topo erodido (à direita da rodovia) exhibe trincas no acostamento e após o meio fio, além de processos erosivos

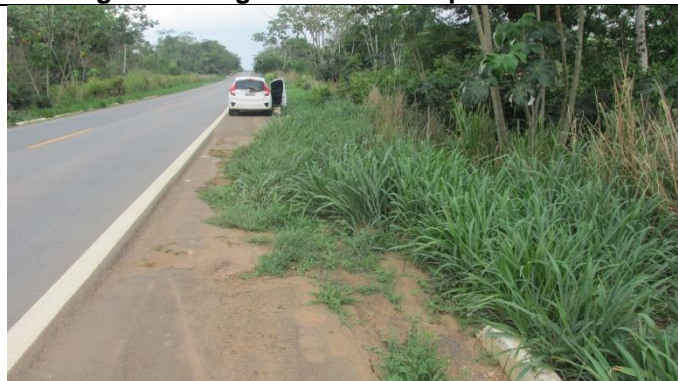
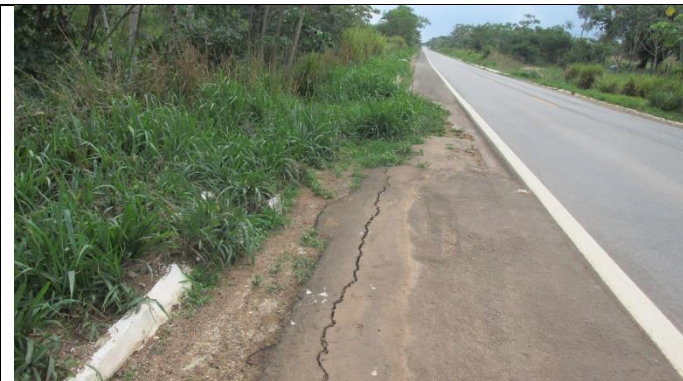
10 - Observações: À esquerda e direita da rodovia, canaletas obstruídas, acostamento destruído e trincas no acostamento, em função de sistema de drenagem insuficiente.

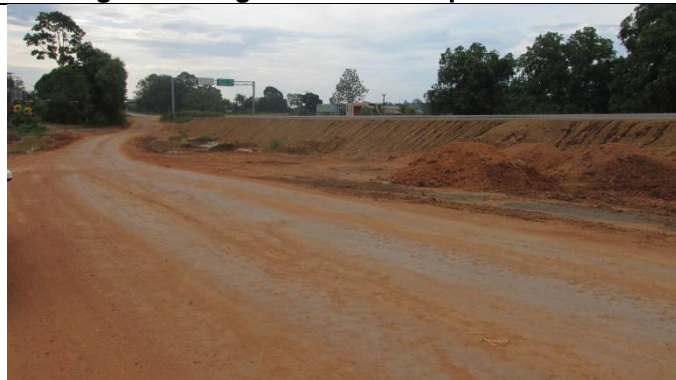
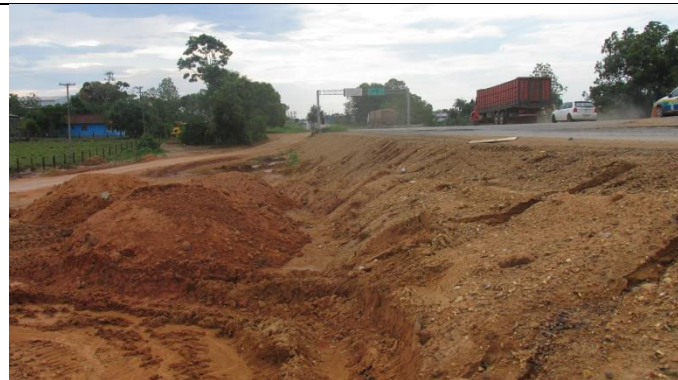
8 - Gravidade: Oferece perigo Evolução pode oferecer perigo Não oferece perigo**9 - Dinâmica Atual:** Estável Sujeito à Recorrência Ativo/Baixa Intensidade Ativo/Intenso Não Aplicável**10 - Observações:** Presença de sulcos de erosão em talude de aterro da rodovia e presença de pilhas de material de obras entre esta e o anel viário em implantação, o que resulta em perdas de material do aterro, possíveis danos à rodovia, possível espalhamento de materiais ao longo do anel viário, além de empoçamentos de água.**11 - Registro Fotográfico e/ou Croqui:**

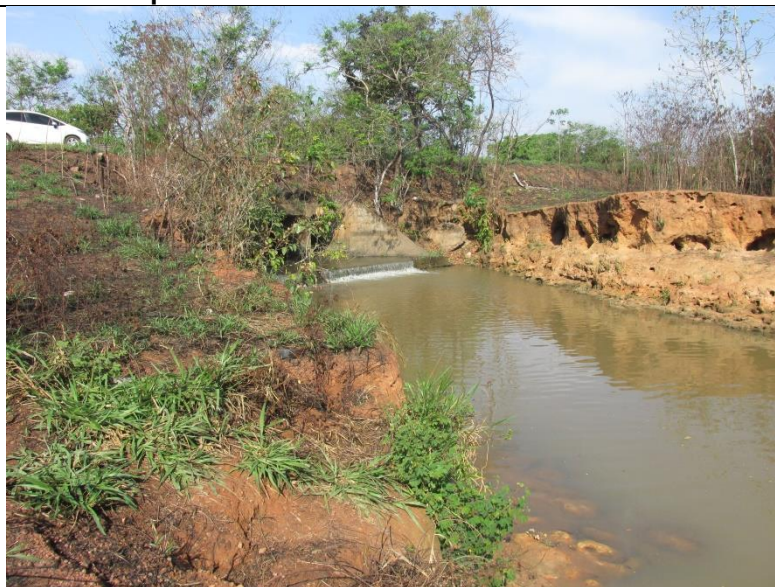
MF065

8 - Gravidade: Oferece perigo Evolução pode oferecer perigo Não oferece perigo**9 - Dinâmica Atual:** Estável Sujeito à Recorrência Ativo/Baixa Intensidade Ativo/Intenso Não Aplicável**10 - Observações:** Travessia de igarapé com processos erosivos a jusante, por insuficiência de dispositivos de drenagem, resultando em processos erosivos laterais e solapamento de margens do igarapé. A drenagem superficial e cobertura vegetal insuficiente ainda condicionam a ocorrência de processos erosivos em sulcos no talude de aterro da rodovia.**11 - Registro Fotográfico e/ou Croqui:**

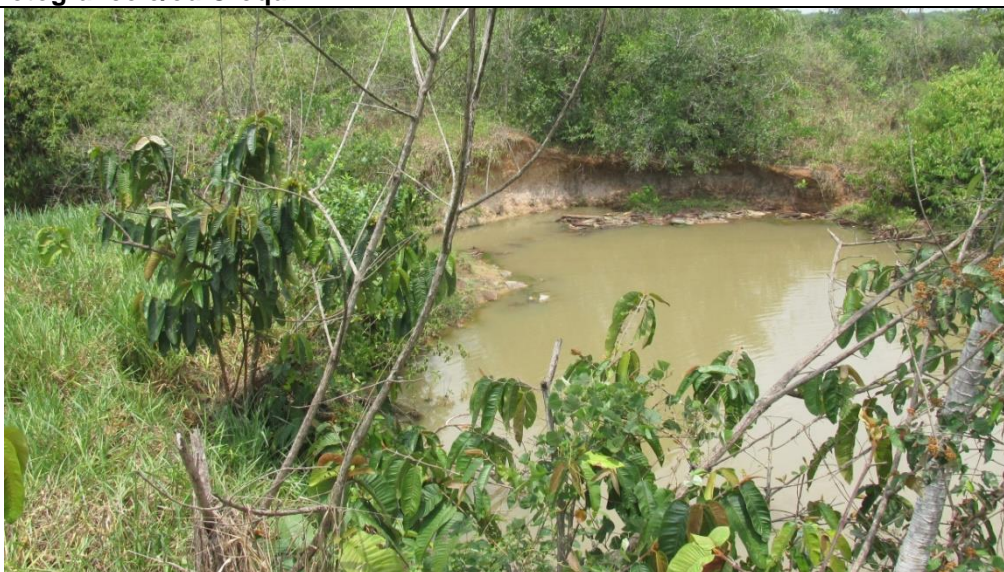
MF075

8 - Gravidade: Oferece perigo Evolução pode oferecer perigo Não oferece perigo**9 - Dinâmica Atual:** Estável Sujeito à Recorrência Ativo/Baixa Intensidade Ativo/Intenso Não Aplicável**10 - Observações:** Travessia de igarapé com processos erosivos à jusante, por desbarrancamento de margens, possivelmente por insuficiência de dispositivos de drenagem.**11 - Registro Fotográfico e/ou Croqui:**

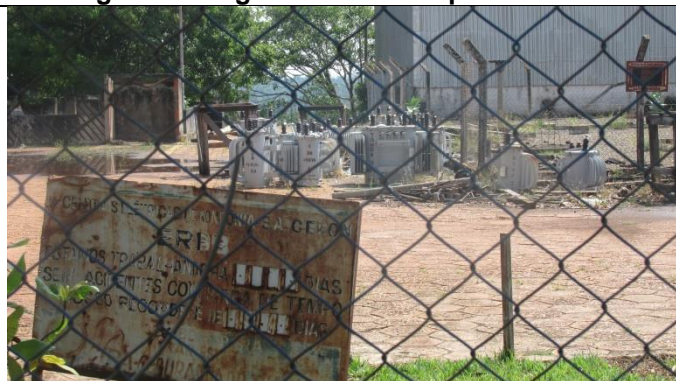
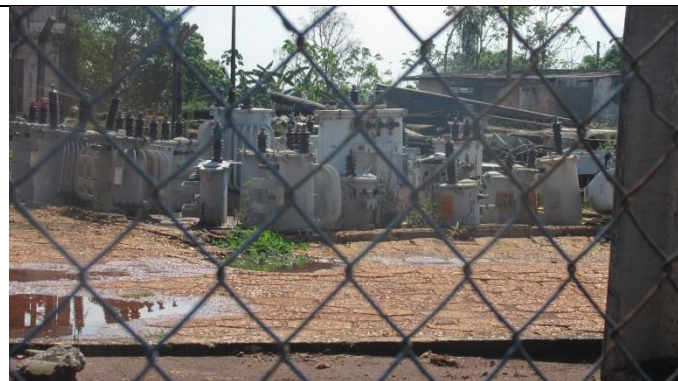
Área com placa das Centrais Elétricas de Rondônia, aparentando abandono. No local observam-se vários transformadores com sinais de oxidação, dispostos em local a céu aberto e desprovido de bacia de contenção, o que resulta na determinação de área suspeita de contaminação, em função da possibilidade de vazamento de asfalteno, a qual deve ser investigada.

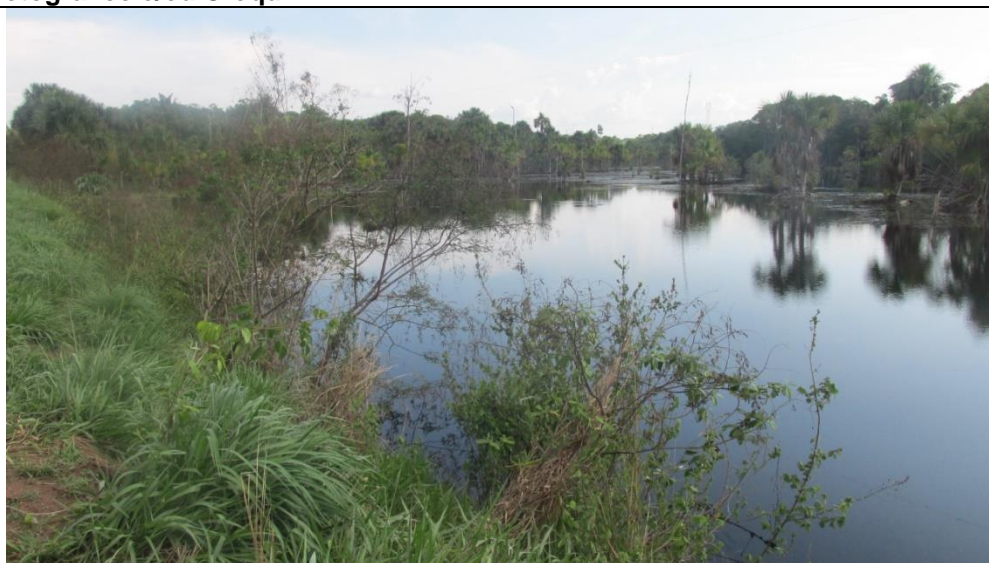
8 - Gravidade: Oferece perigo Evolução pode oferecer perigo Não oferece perigo**9 - Dinâmica Atual:** Estável Sujeito à Recorrência Ativo/Baixa Intensidade Ativo/Intenso Não Aplicável**10 - Observações:** Alagamento à montante da rodovia do Igarapé Quilômetro 80 por insuficiência de dispositivo de drenagem.**11 - Registro Fotográfico e/ou Croqui:**

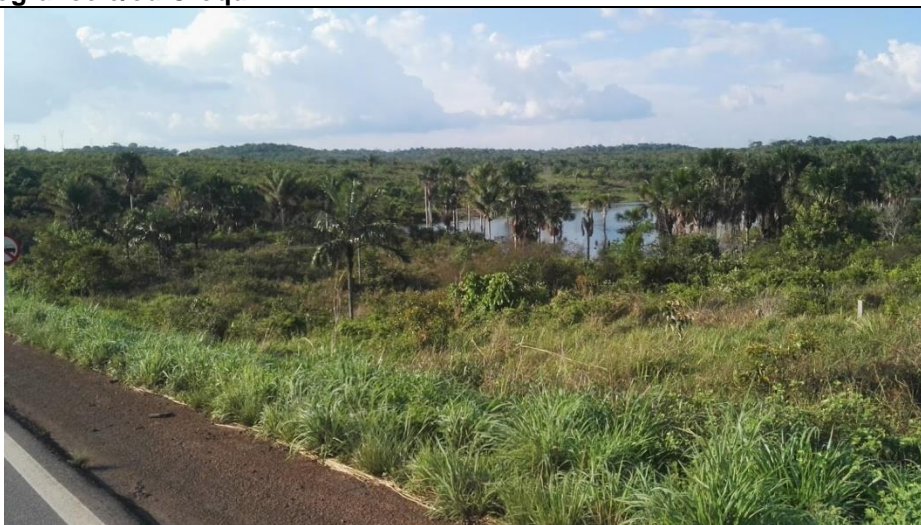
MF088

8 - Gravidade: Oferece perigo Evolução pode oferecer perigo Não oferece perigo**9 - Dinâmica Atual:** Estável Sujeito à Recorrência Ativo/Baixa Intensidade Ativo/Intenso Não Aplicável**10 - Observações:** Alagamento de igarapé, à montante da rodovia, por possível insuficiência de dispositivo de drenagem.**11 - Registro Fotográfico e/ou Croqui:**

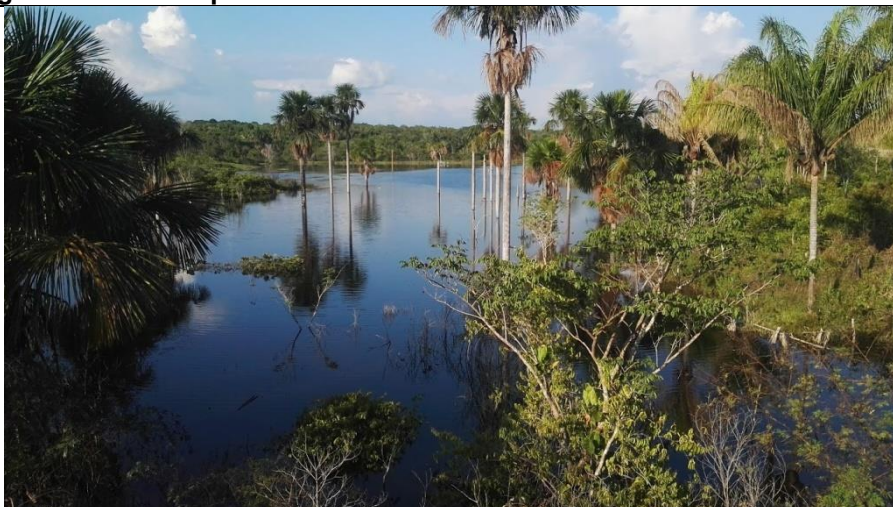
10 - Observações: Travessia de igarapé com formação de ampla área alagada à montante devido a insuficiência de dispositivo de drenagem.
