## 5. Diagnóstico Ambiental

### 5.4 Passivos Ambientais

#### 5.4.1 Metodologia

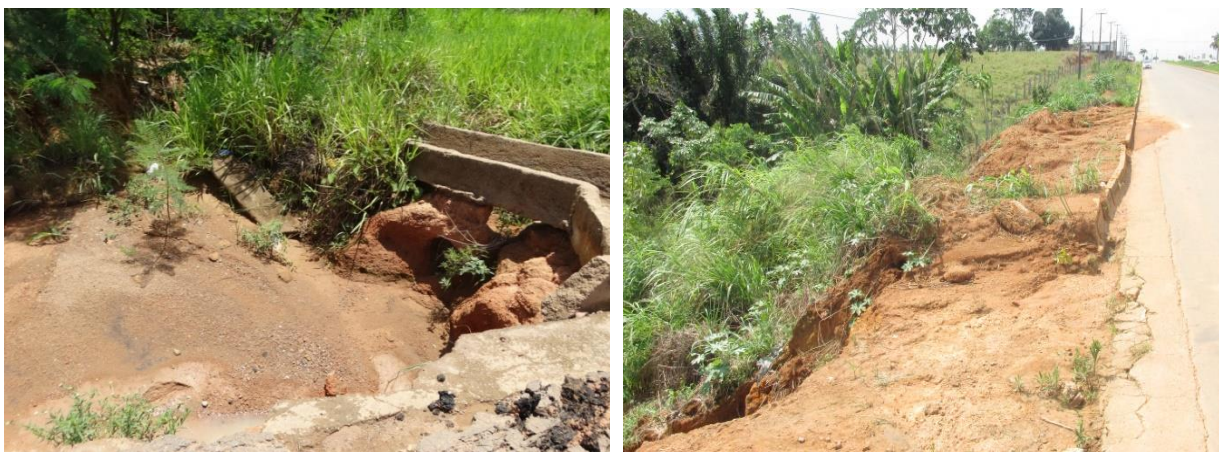
**Figura 4: Processos erosivos em talude de travessia de drenagem em áreas urbanas de Ariquemes resultando em destruição de canaletas e meio fio, ao longo da rodovia BR-364 MT/RO.**

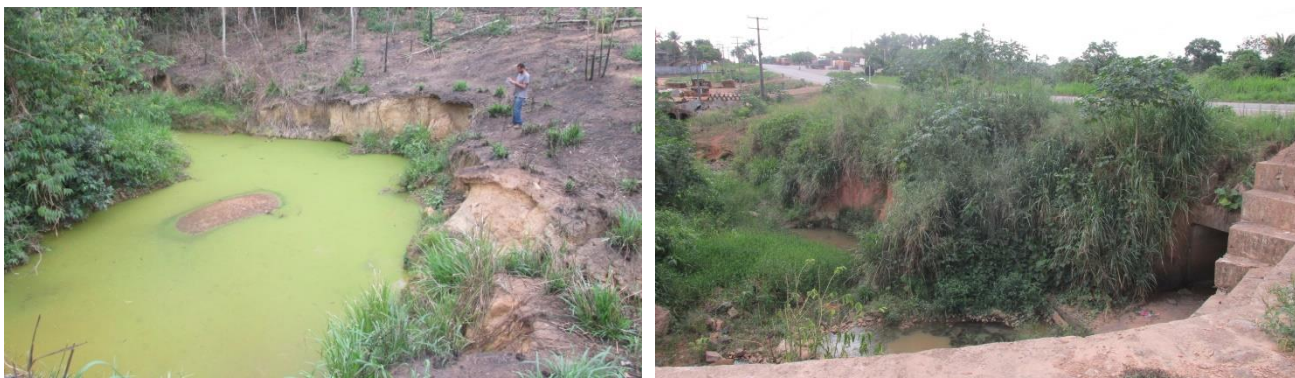
**Figura 5: Processos erosivos em margens de igarapé e em taludes de aterro em zonas periurbana e urbana de Ji-Paraná, ao longo da rodovia BR-364. Na foto da esquerda ainda se notam evidências de processo de eutrofização pelo aporte de nutrientes orgânicos, além de assoreamento do corpo d'água.**

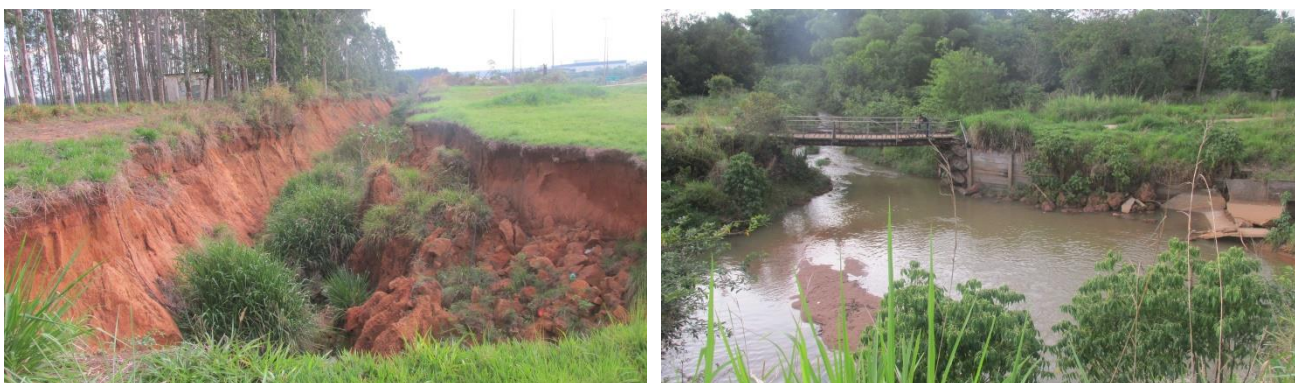
**Figura 6: Voçoroca formada a partir de fluxos d'água laterais e paralelos à rodovia BR-364 MT/RO em zona urbana de Vilhena (foto à esquerda) e igarapé assoreado por material proveniente da voçoroca e com processos erosivos a jusante (foto à direita).**

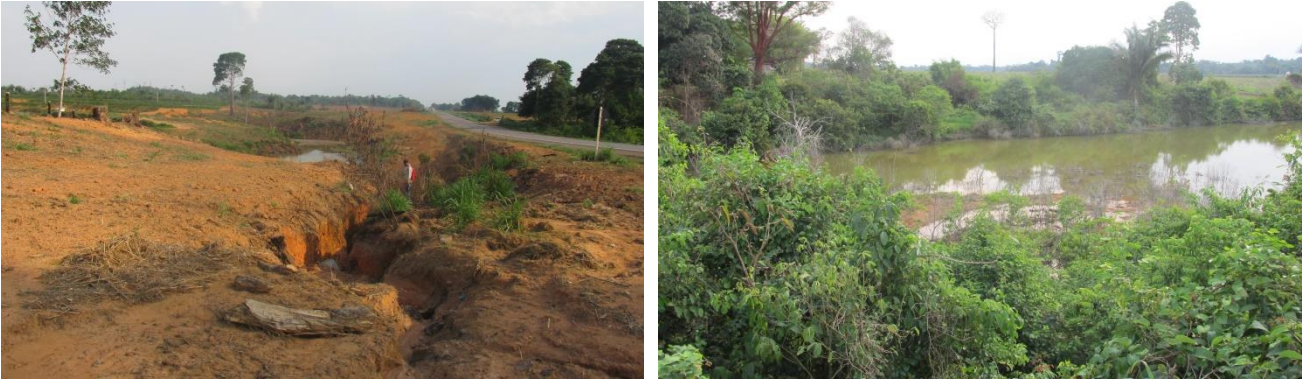
Como fatores condicionantes destes tipos de passivos destacam-se também a menor cobertura por remanescentes florestais e os usos intensos urbanos e rurais, como é o caso dos trechos de ocupação urbana e periurbana de Ariquemes (Figura 4), Ji-Paraná (Figura 5) e Vilhena (Figura 6), e rurais de Alto Paraíso/Rio Crespo (Figura 7) e Candeias do Jamari (Figura 8).

**Figura 7: Processos erosivos intensos, paralelos e à montante da rodovia BR-364 MT/RO (foto à esquerda) e à jusante assoreamento do corpo d'água (foto à direita) em trecho de Alto Paraíso/Rio Crespo**

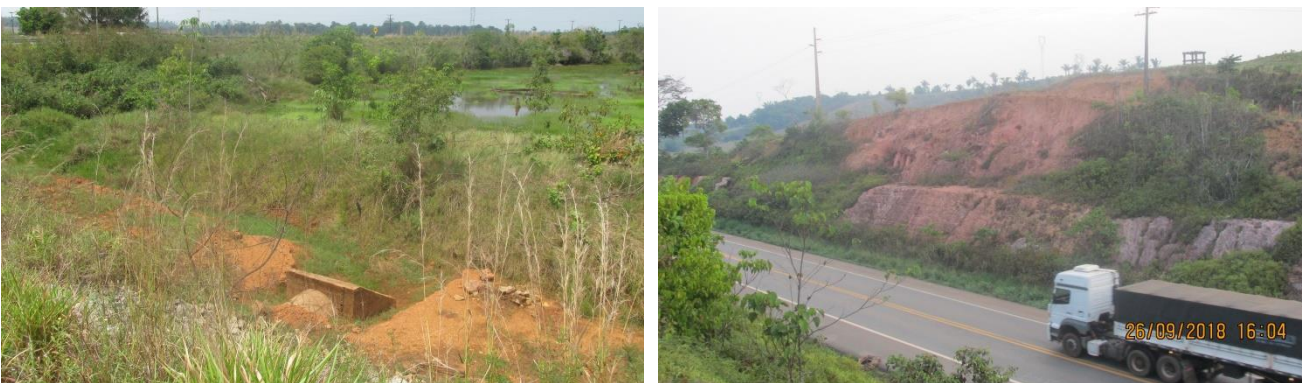
**Figura 8: Área alagada a montante com assoreamento e talude com processos erosivos em travessia de afluente do Igarapé São Marcos (foto à esquerda) e processos erosivos em corte, ambos ao longo da rodovia 363-MT/RO em Candeias do Jamari.**

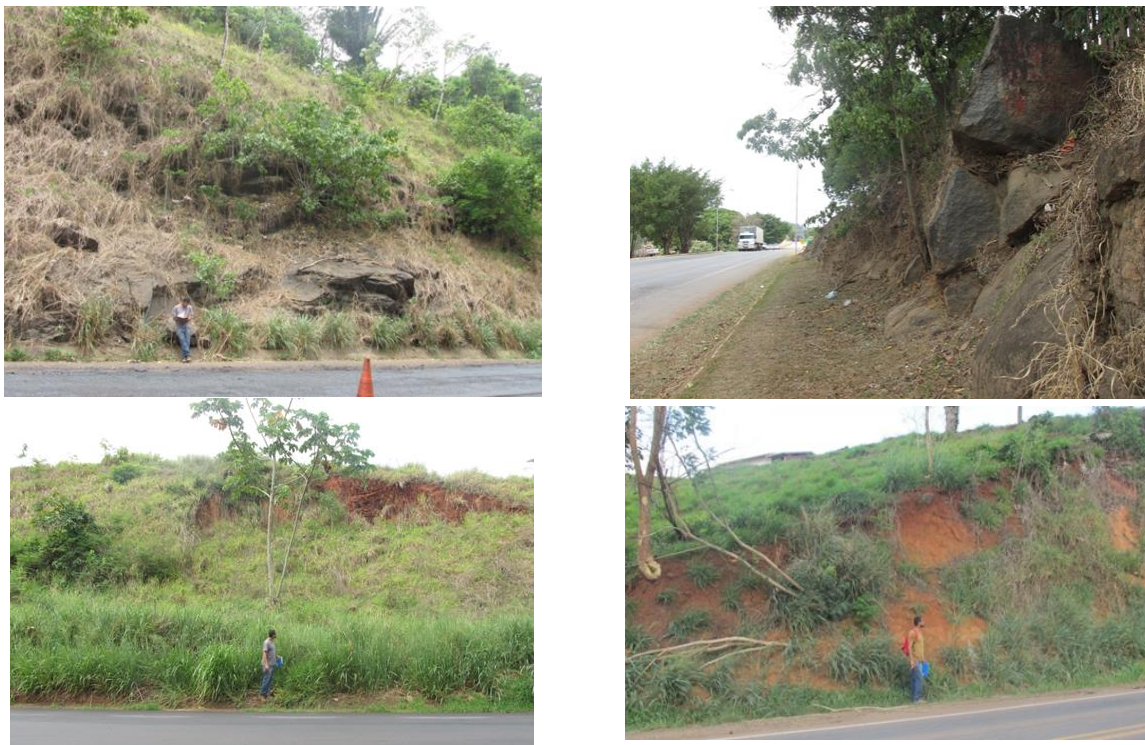
A presença de taludes instáveis com movimentos de massas ocorre em maior número no trecho de Ouro Preto d'Oeste e também em direção a Candeias do Jamari, em função de implantação de taludes de corte em rochas graníticas e gnáissicas. Estas, em geral, apresentam estruturas residuais (fraturas e xistosidades) que condicionam, ao lado de elevadas declividades dos cortes e ausência de drenagem superficial, ocorrências de deslizamentos e movimentações de blocos rochosos (**Figura 9**).

**Figura 9: Movimentos de Massas em taludes de corte ao longo da rodovia BR-364 MT/RO, com blocos rolados nos trechos de Jarú/Theobroma (foto acima e à esquerda) e Ouro Preto d'Oeste (acima à direita) e escorregamentos rotacionais em trechos de Cacaulândia/Ariquemes (foto abaixo e à esquerda) e Ariquemes (foto abaixo e à direita).**

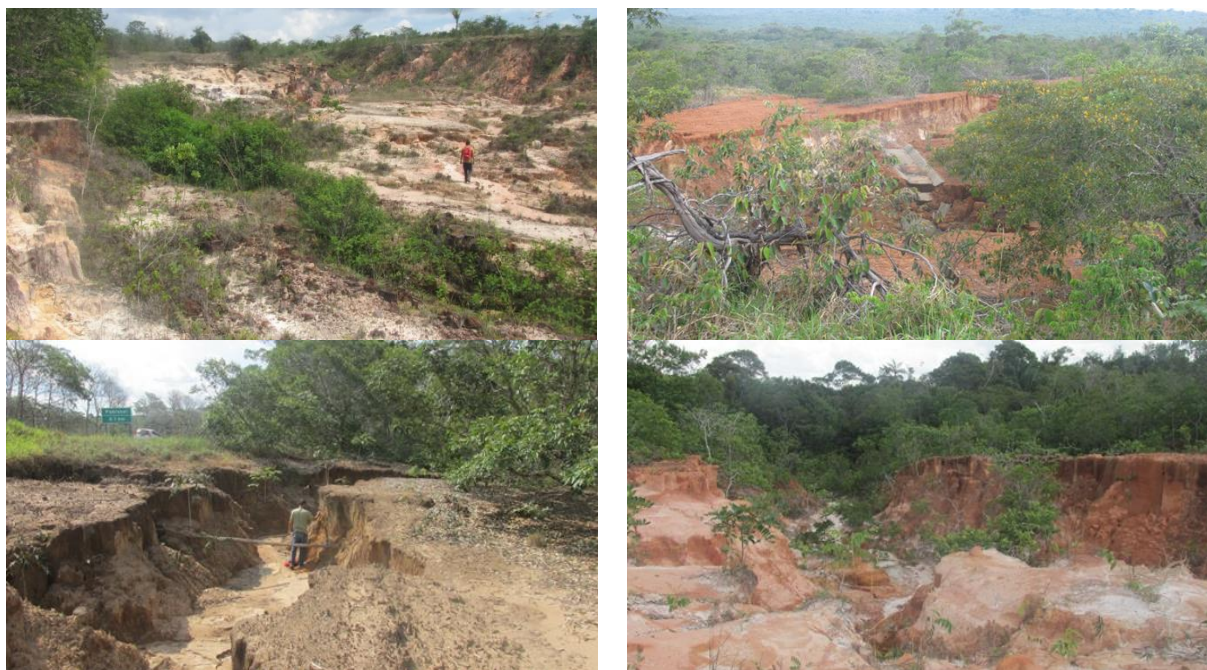
Em trechos de Vilhena, Comodoro e Pimenta Bueno, os processos erosivos em taludes de aterro e naturais ganham em magnitude e ocorrem como voçorocas, por vezes tendo a rodovia BR 364 MT/RO como contribuinte para o processo, além de outros usos lindeiros (**Figura 10**).

**Figura 10:** Voçorocas com dezenas de metros de extensão formadas com contribuição de drenagens da rodovia em Pimenta Bueno (foto acima e à esquerda), Vilhena (foto acima e à direita), Comodoro (foto abaixo e à esquerda) e novamente Vilhena (foto abaixo e à direita).

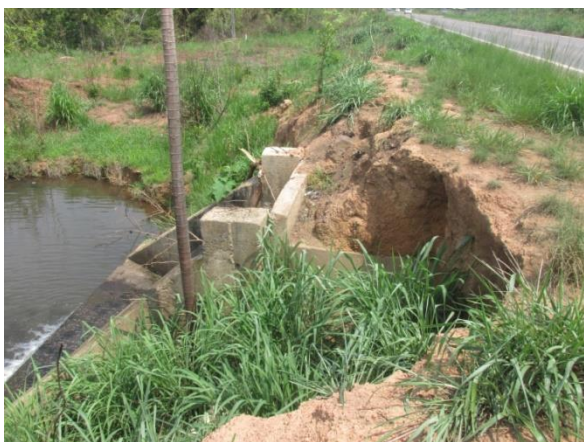
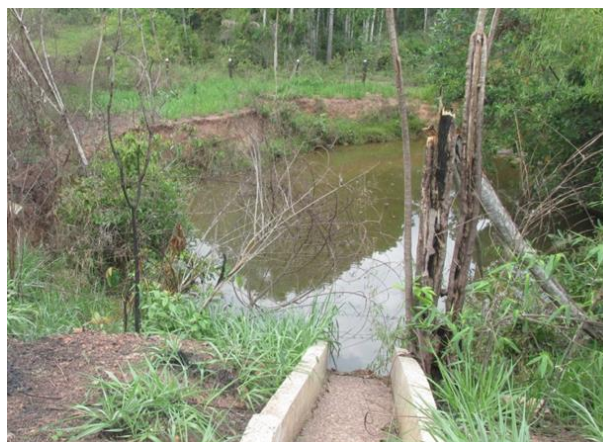
**Figura 12: Processos erosivos em taludes sobre travessias de igarapés, bem como em margens de drenagens a jusante destes, por insuficiência de dispositivo de drenagem, ademais de insuficiência de disciplinamento das águas provenientes da pista (trecho de Cacoal em foto à esquerda e de Pimenta Bueno à direita)**

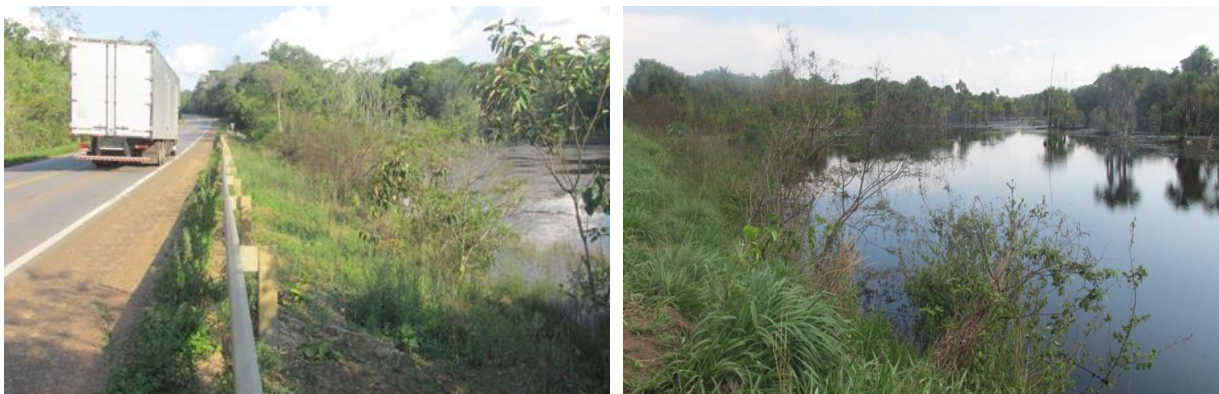
Figura 13: Travessias de igarapé com alagamentos à montante devido à insuficiência de dispositivo de drenagem em Comodoro (foto à esquerda) e em Vilhena (foto à direita).

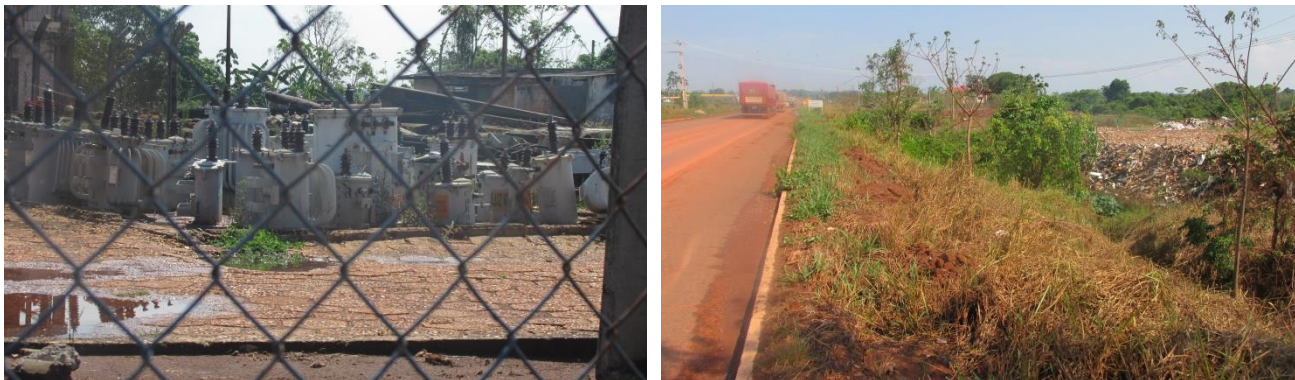
**Figura 15:** Em Pimenta Bueno, áreas com materiais dispostos de forma inadequada constituindo passivo de áreas com potencial de contaminação. À esquerda transformadores com sinais de oxidação, dispostos a céu aberto e sem bacia de contenção; e, à direita, área de disposição irregular de resíduos sólidos em parte da faixa de domínio.

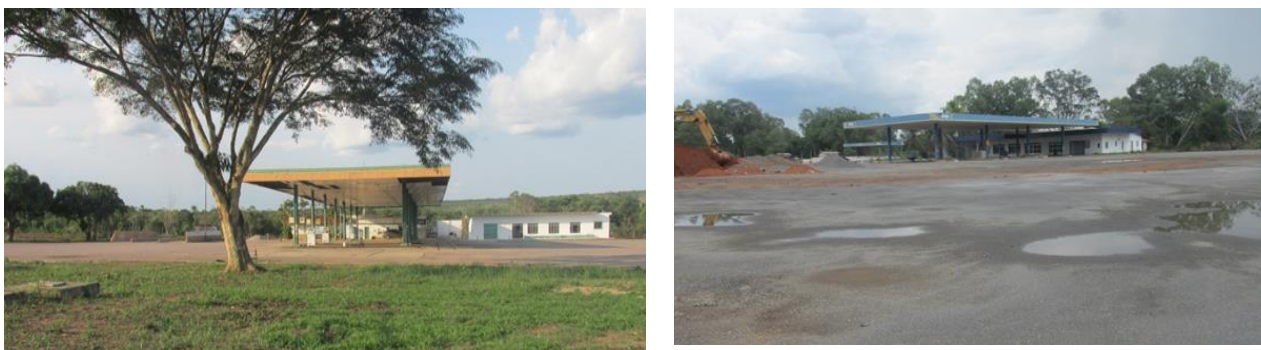
**Figura 16:** Postos de combustíveis desativados e/ou em obras e com presença de tanques sobre o solo em área descoberta, além de outras estruturas abandonadas, constituindo áreas com potencial de contaminação, em Comodoro (foto à esquerda) e Vilhena (foto à direita), localizados ao longo da BR364 MT/RO.

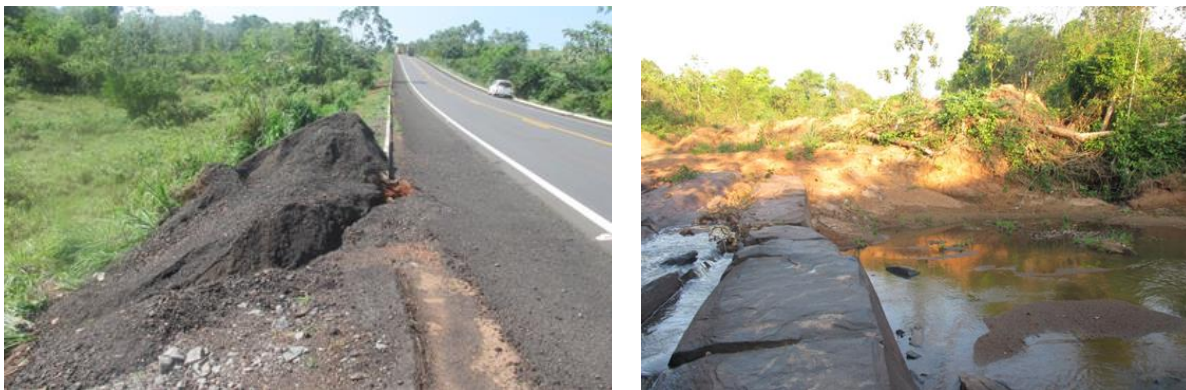
**Figura 17:** À esquerda, local de implantação de escada hidráulica inacabada com materiais de obra e meio fio erodidos, em Pimenta Bueno. À direita, área lateral a corpo d'água utilizado como canteiro de obras não recuperado onde observam-se pilhas de materiais excedentes, restos de asfalto e brita, além restos vegetais, em Cacoal.

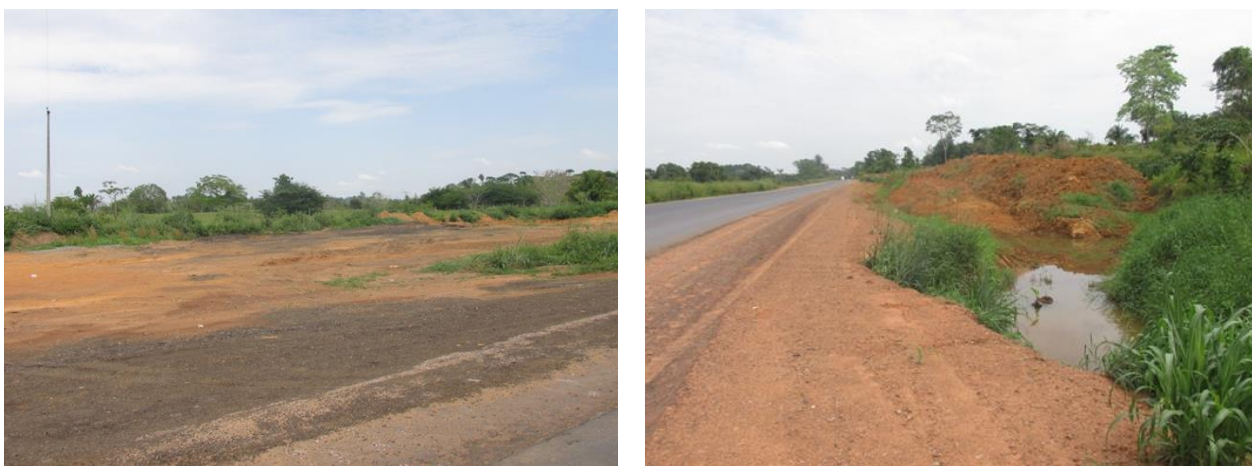
**Figura 18:** Canteiro de obras em desuso não totalmente recuperado em Jaru/Theobroma (foto à esquerda), e pilhas de materiais excedentes de obras, em Cacaúlândia (foto à direita).

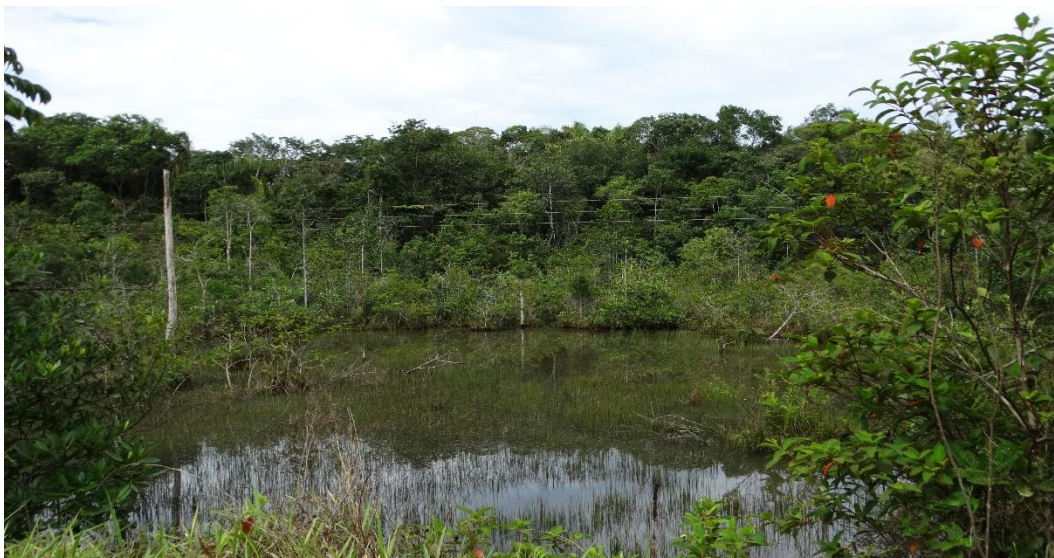
**Figura 22: APP relativamente bem conservada, mas com passivo do Meio Biótico pela presença de rede de energia elétrica, registrada na BR-364 MT/RO**

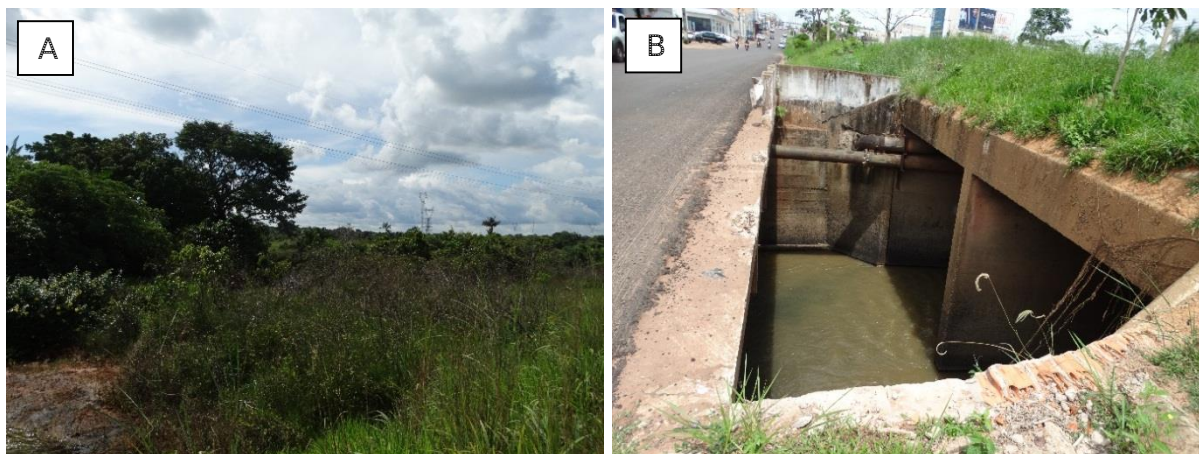
Figura 24: APP com plantas arbóreas, mas predomínio de herbáceas e arbustivas (A) e APP impermeabilizada, em área urbana (B), registradas na BR-364 MT/RO

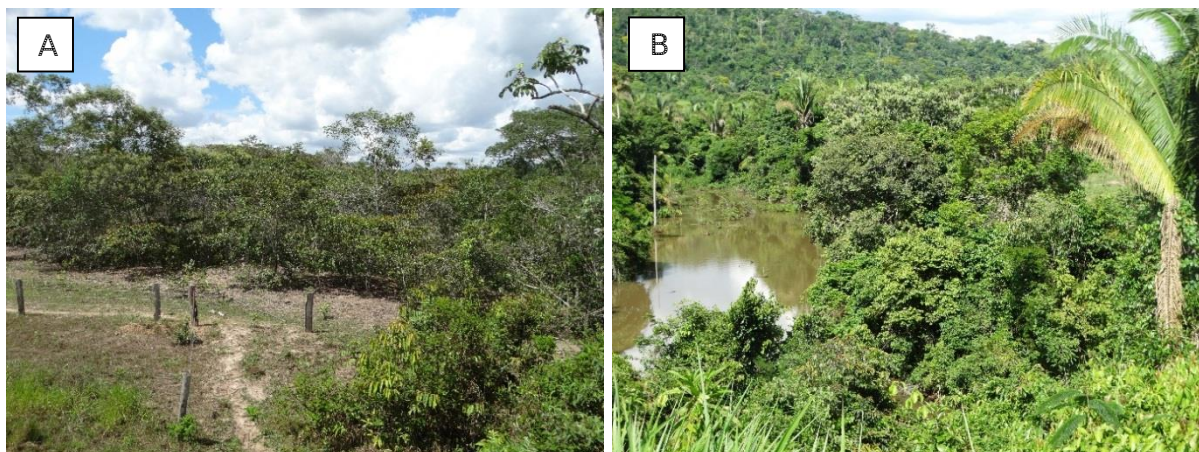
Figura 25: APP com delimitação (cerca) parcial (A), e com floresta contínua (B), registradas na BR-364 MT/RO

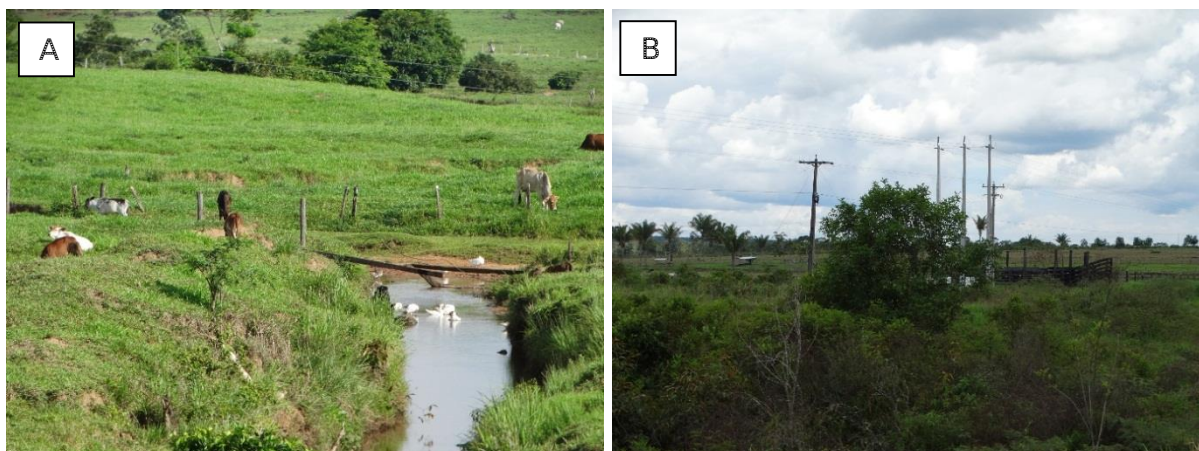
**Figura 30: Registro de Passivos Ambientais. Presença de animais domésticos (A), presença de construções (B) registrados nas APPs ao longo da BR-364 MT/RO para o Meio Biótico**

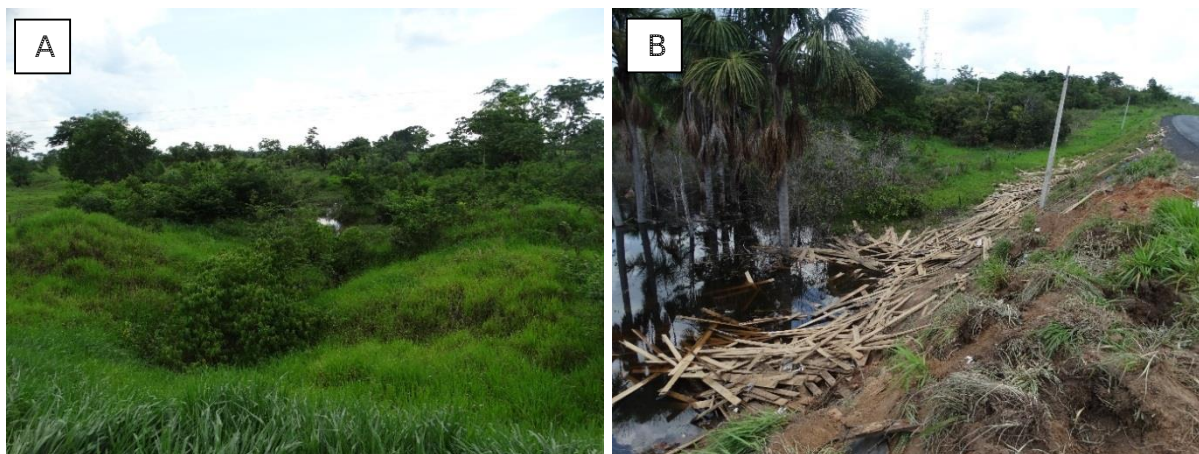
Figura 34: APP degradada, dominada por gramíneas exóticas (*Urochloa*) (A) e APP com entulho (B), registradas ao longo da BR-364 MT/RO

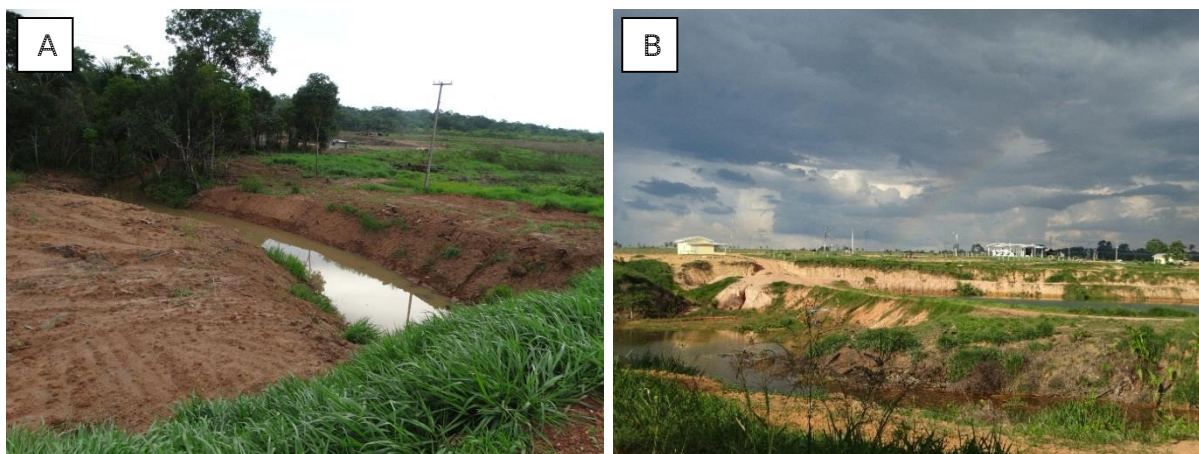
Figura 35: APP com presença de solo exposto (A) e presença de APP degradada em área com tanques de piscicultura (B), registradas ao longo da BR-364 MT/RO

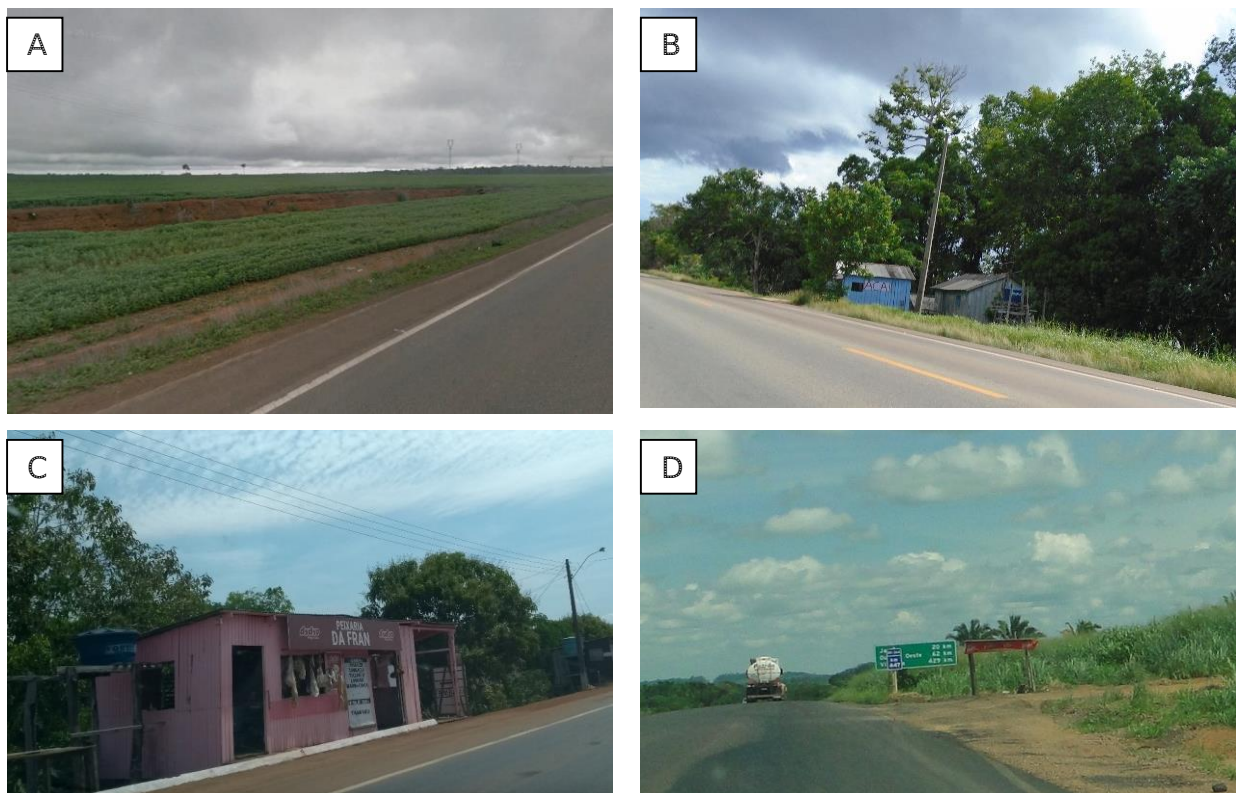
**Figura 36: Principais tipologias de passivos do meio socioeconômico: (A) cultivos (B e C) edificações e (D) abrigos lindeiros à faixa de domínio**
