SERVIÇO PÚBLICO FEDERAL
MINISTÉRIO DO MEIO AMBIENTE
INSTITUTO BRASILEIRO DO MEIO AMBIENTE E DOS RECURSOS NATURAIS
RENOVÁVEIS - IBAMA

Relatório de Vistoria Nº 03 /2010 – NLA/SUPES-SP/IBAMA

**Vistoria técnica ao trecho Oeste do
Rodoanel Mário Covas e às obras de
implantação do trecho Sul.**

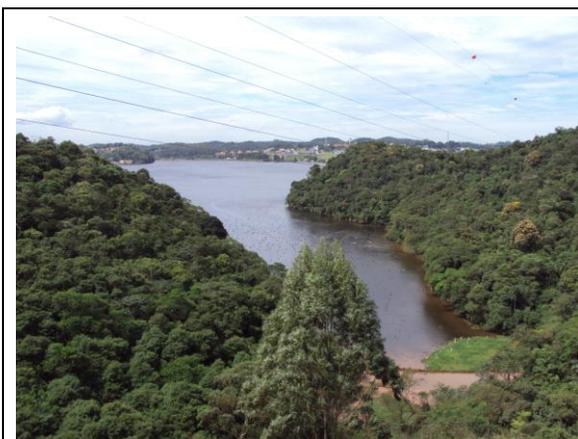
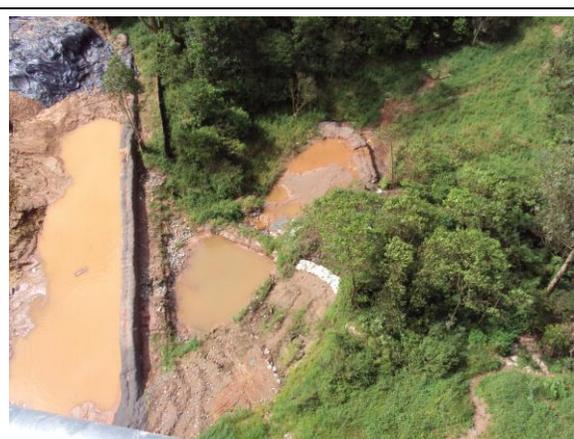
- Ponto 01 - Obra de arte 202: Ponte no início do Lote 2 sobre braço da represa Billings (figura 01). No local foram observados dispositivos de contenção provisórios como bacias de sedimentação, barreira de contenção e tela geotextil (figura 02), apresentando aparente eficiência pela diferença visual na turbidez da água antes e depois dos dispositivos instalados. No local foi observada presença de cardume de peixes acompanhado por aves predadoras.

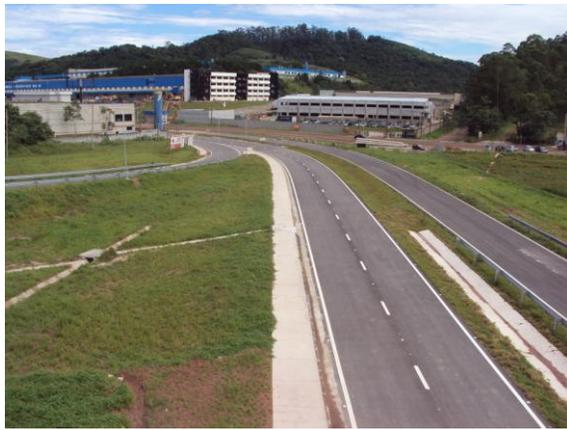
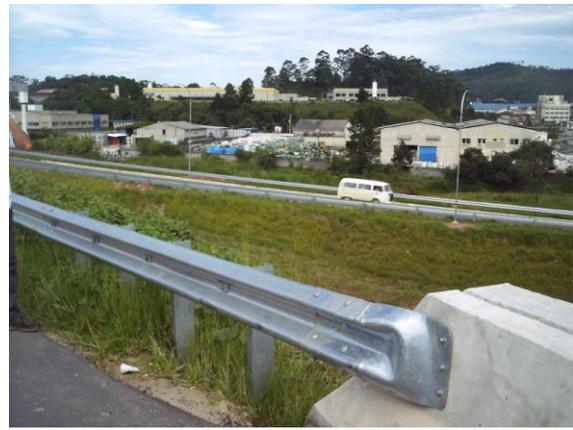
- Ponto 02 - Obra de arte 101. Início do Lote 1, no acesso ao município de Mauá. Viaduto sobre a rua Papa João 23. Área fora do eixo principal do rodoanel, em área industrial do município de Mauá (figuras 3 e 4).

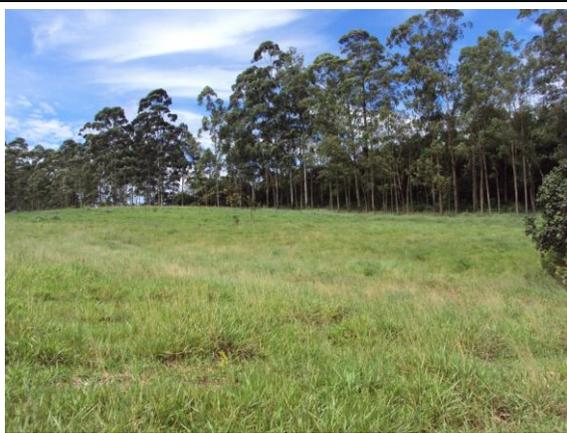
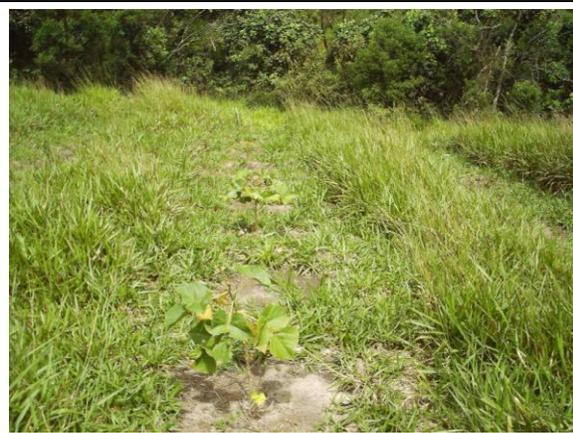
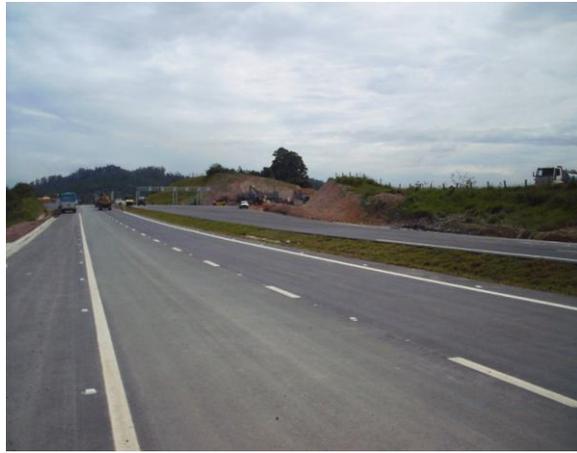
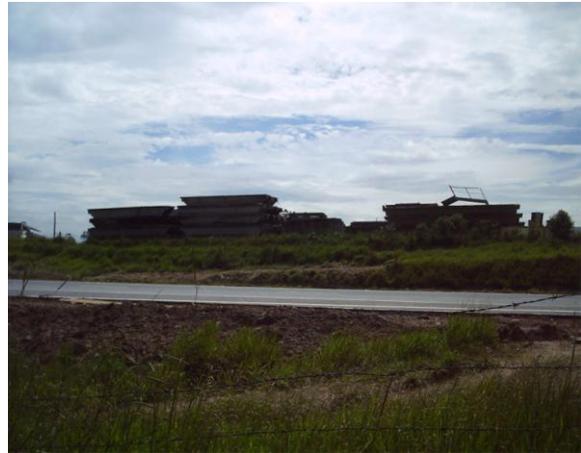
- Ponto 03 - Área de plantio compensatório ainda no acesso a Mauá. A área encontrava-se recoberta por gramíneas (figura 05) com plantio de mudas de espécies arbóreas nativas (figura 06). Observou-se que as mudas foram utilizadas em tamanhos heterogêneos com presença de algumas muito jovens e pequenas, fora das especificações do programa aprovado, fato que poderá dificultar na recuperação da área, aumentando a necessidade de monitoramento e replantio, quando necessário. Ainda neste ponto foram observados a instalação de praça de pedágio (figura 7) e a presença de área de depósito de materiais das obras sem informações sobre o licenciamento ambiental (figura 08).

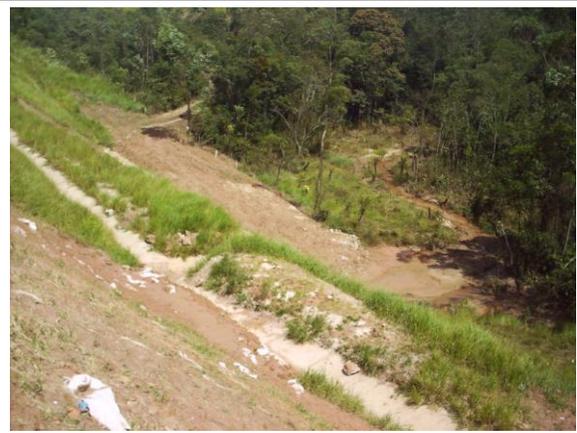
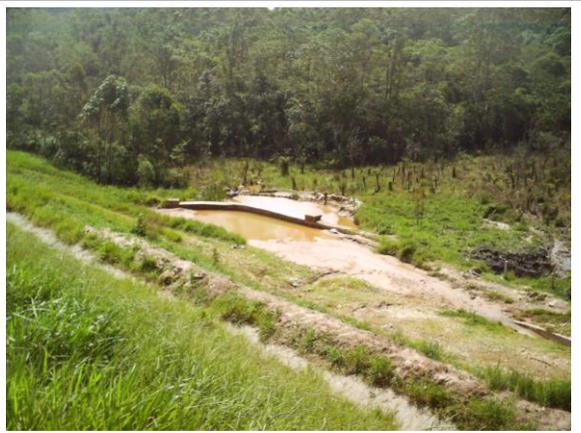
- Ponto 04 - Início do leito principal do rodoanel, entroncamento com o futuro trecho Leste. Na margem direita no sentido crescente do lote foi observada área com assoreamento em recuperação (figura 09) para a qual está previsto PRAI e na margem esquerda uma outra área assoreada com dispositivos provisórios de contenção, sem previsão de recuperação já que esta fará ser diretamente afetada pelo início do Trecho Leste (figura 10).

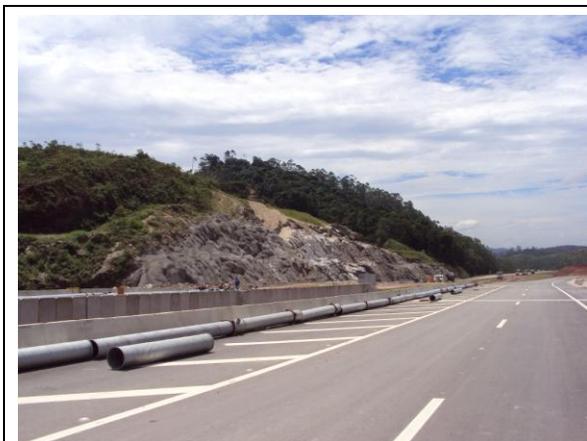
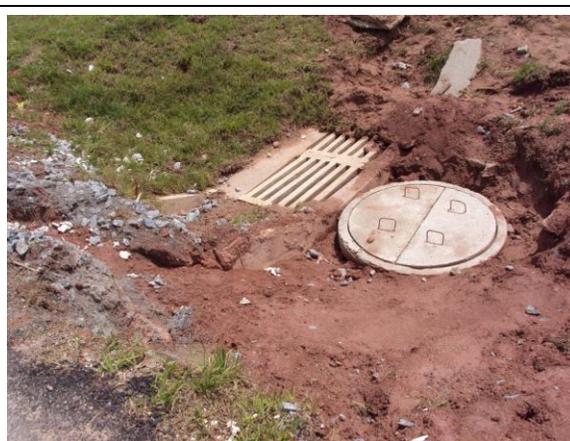
- Ponto 05 - Obra de arte 102: ponte sobre talvegue de drenagem pluvial, com aterro sanitário a montante. No local estão sendo instalados os dispositivos de captação da drenagem do leito estradal da rodovia, ainda faltando a instalação da tubulação de condução de efluentes (figura 11) e finalização da instalação da caixa de contenção (figura 12).

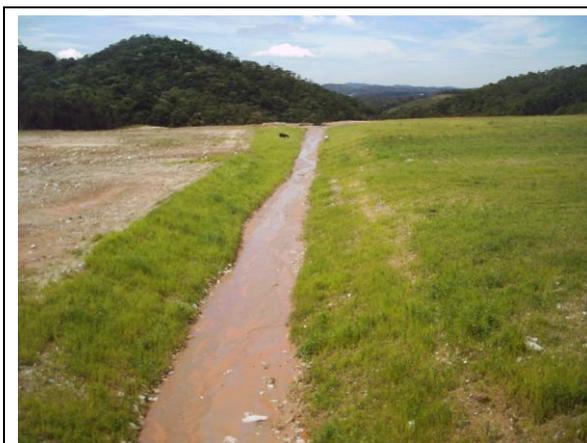
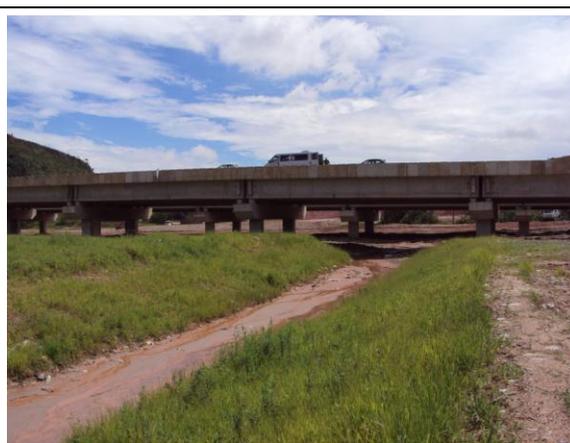
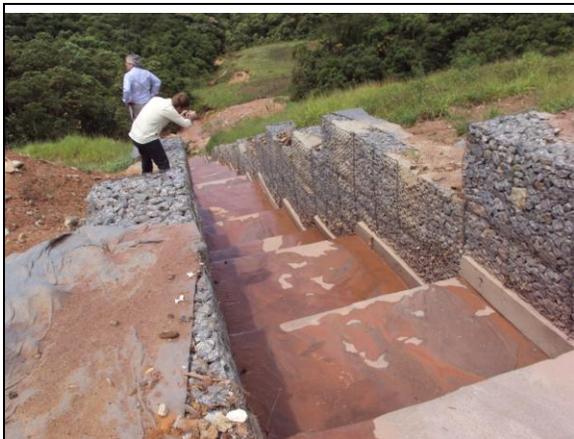
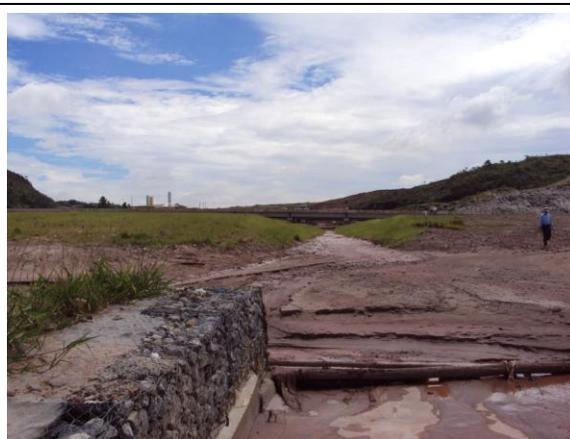
- Ponto 06 - Ainda sob a obra de arte 102, foi vistoriada área de recuperação de passivo anterior à rodovia, antiga cava de exploração mineral que foi aterrada e se encontra em recuperação pelo empreendedor, com plantio de gramíneas. Observamos a construção de canal de drenagem em leito natural (Figuras 13 e 14), protegido apenas por vegetação e escada hidráulica em concreto e pedras (figura 15). Próximo à escada hidráulica foi constatado forte odor de detritos em decomposição (lixo), apesar da distância do aterro, indicando possível condução de efluente contaminado do aterro pelo canal construído, até a represa Billings em local próximo a ponto de coleta para abastecimento público. Também pode haver risco de ocorrência de processos erosivos com condução de material para a represa já que o canal está instalado em leito natural e sem caixas de retenção (figura 16). Assim, mesmo sendo o aterro licenciado e não sendo de responsabilidade do rodoanel que apenas recuperou a área degradada, este ponto mostra-se especialmente estratégico para monitoramento da qualidade das águas, já que antes da recuperação as cavas existentes poderiam estar atuando como obstáculo para o escoamento da água, servindo, mesmo que precariamente, para sedimentação parcial do efluente.

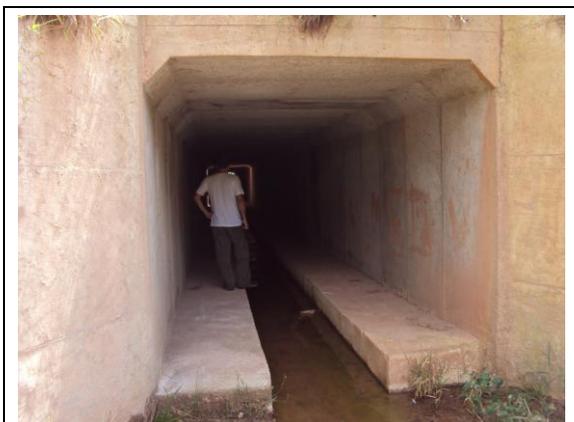
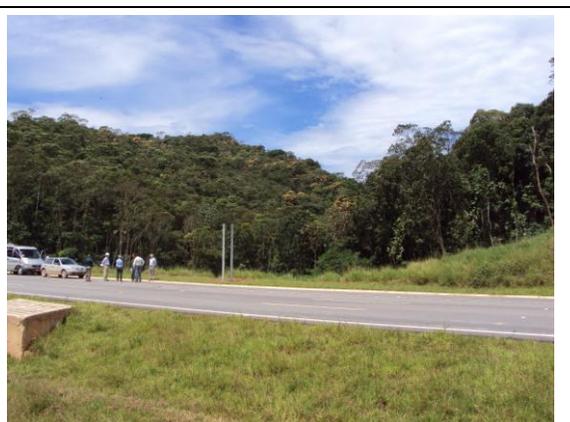
- Ponto 7 - Área denominada Três Divisas: passagem de fauna já instalada, com clarabóia, estando, no momento, sendo relocada a cerca direcionadora que havia sido instalada de modo errado inicialmente. Observa-se que as extremidades das passagens secas se encontram ainda em término abrupto, devendo ser implantada rampas para suavizar o degrau formado. Também foi observado a utilização dessa estrutura como “banheiro” por funcionários da obra, deixando-a com odor característico que pode desencorajar sua utilização pela fauna, devendo, portanto, ser efetuada limpeza no local antes de sua liberação.

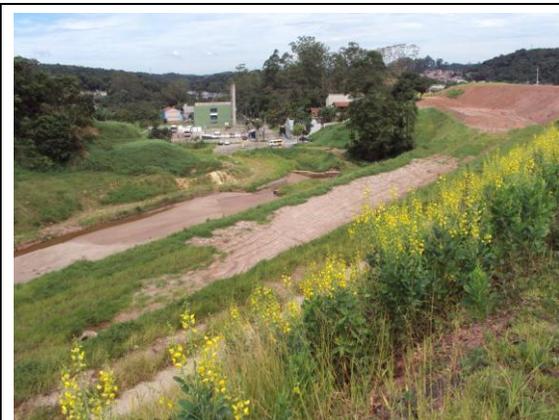
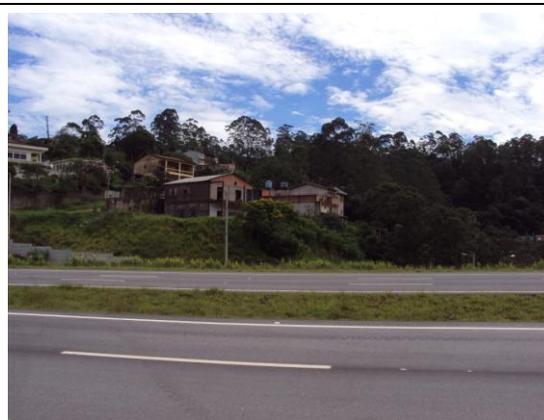
- Ponto 8 - Borda do Campo: condomínio regularizado interceptado pelo Rodoanel onde houve acerto para instalação de estação de transposição de rede de esgotos para rede coletora à montante. No local também foi instalado viaduto para não haver isolamento de parte do condomínio (figura 19) com o restante (figura 20).

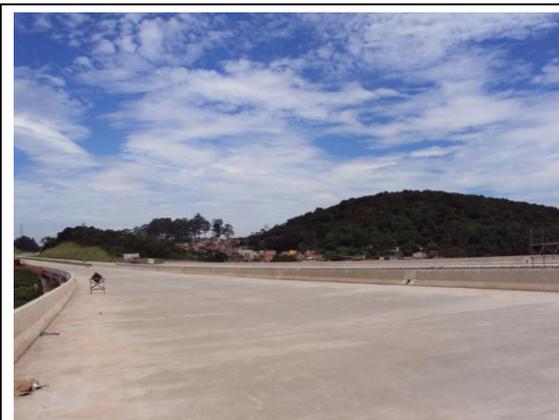
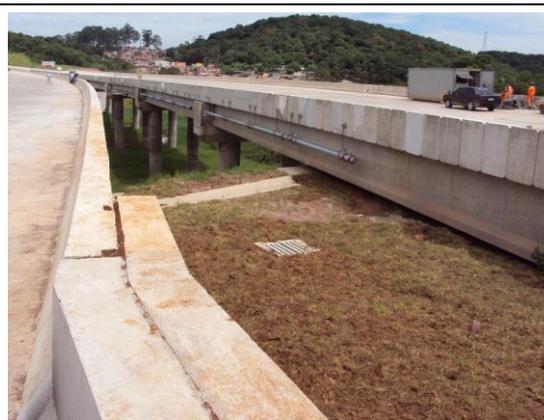
- Ponto 9 - Obra de arte 103 (figura 21): em fase de acabamento, com revegetação e finalização de estruturas de drenagem (figura 22). Ao fundo favela Pintassilgo.

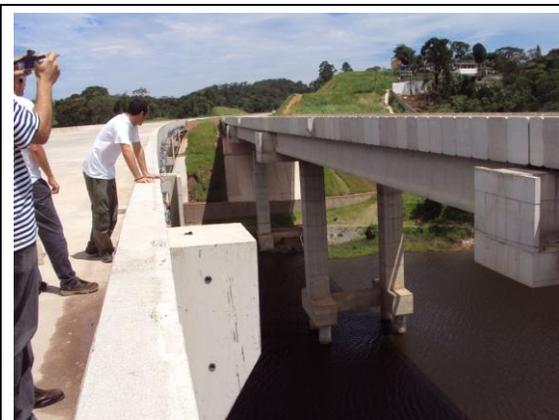
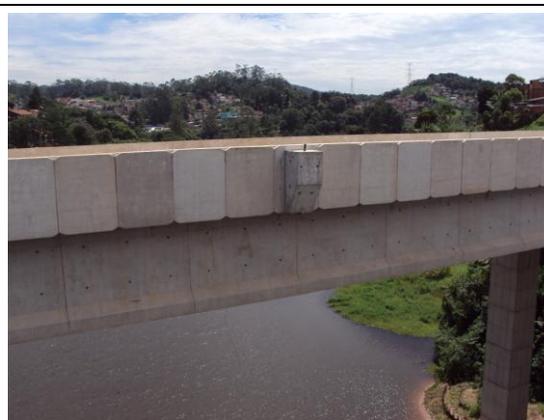
- Ponto 10 - Obra de arte 105: Jardim Miame. Ponte em fase final de instalação (figuras 22 e 23), faltando apenas finalização dos dispositivos de drenagem e revegetação.

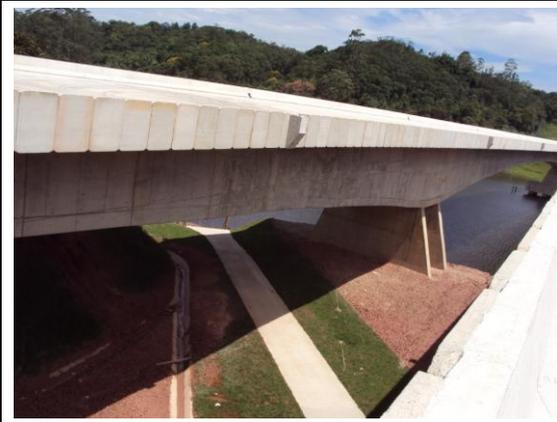
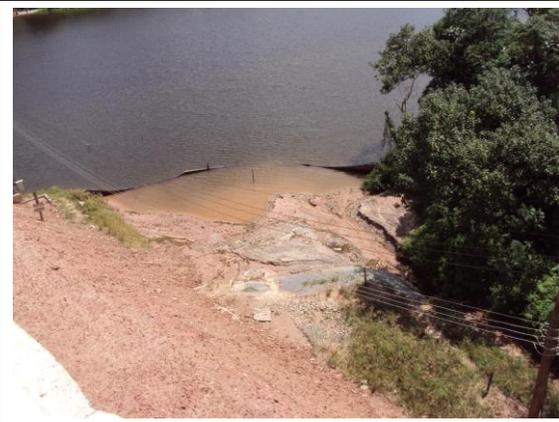
- Ponto 11 - Obra de arte 106: Ponte em fase final de instalação (figura 25). Ponto com melhor qualidade de água detectado no monitoramento e já com revegetação em fase final, porém com algumas áreas expostas, com processo de assoreamento contido pelas estruturas instaladas (figura 26). Ponto próximo à divisa de município entre Santo André e São Bernardo.

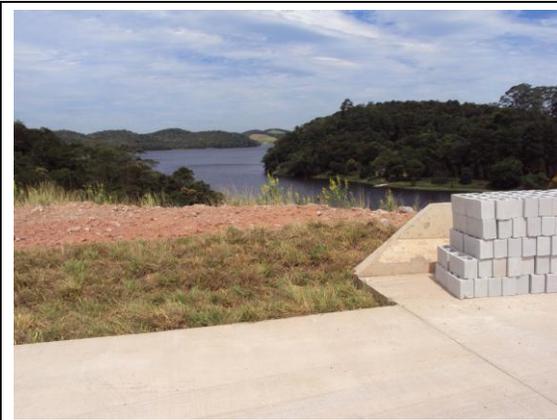
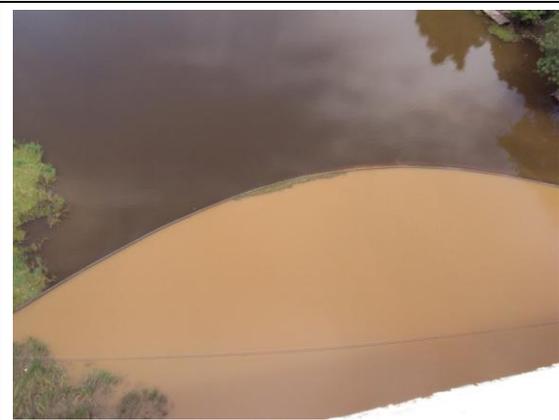
- Ponto 12 - Obra de arte 108: Ponte em fase final de instalação, com estrutura construída (figura 27), mas com pontos expostos, sem vegetação, causando carreamento de material para o braço da represa, onde foi instalado tela de contenção com aparente eficiência, conforme ilustrado pela figura 28 abaixo.

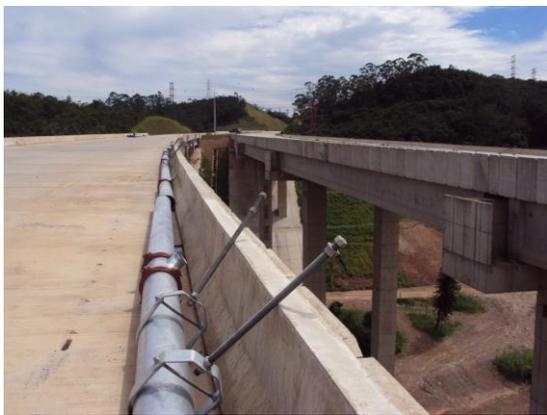
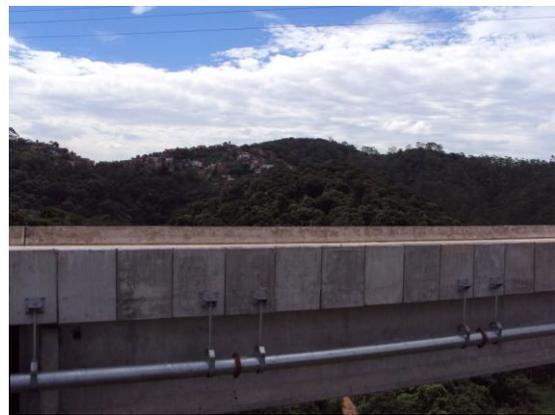
- Ponto 13 - Obra de arte 201: início do Lote 2. Ponte em fase final de instalação (figuras 29 e 30), com estrutura implantada, faltando apenas finalização dos dispositivos de drenagem.

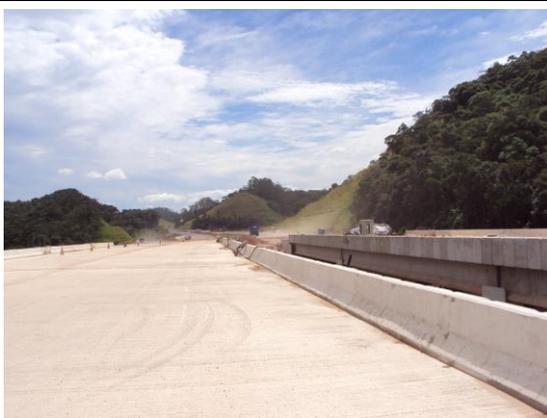
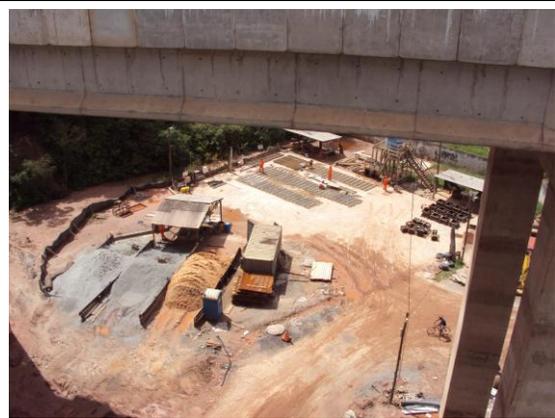
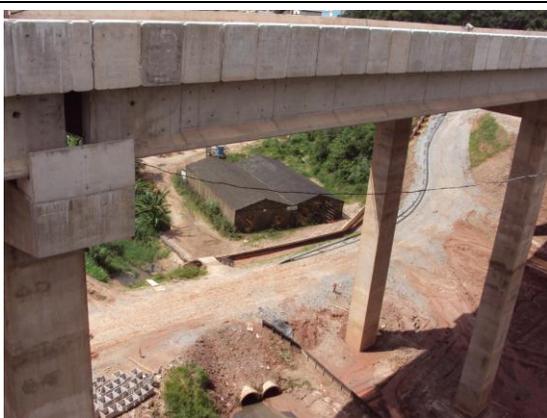
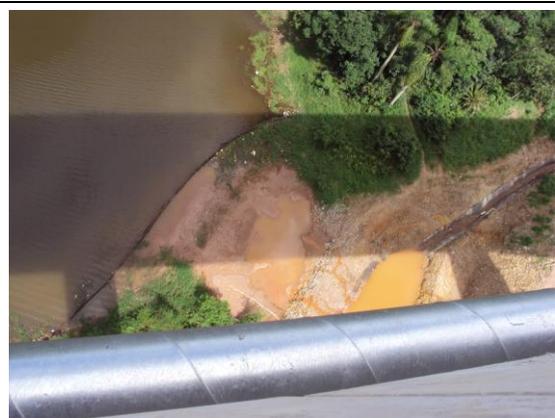
- Ponto 14 - Obra de arte 203: ponte em fase final de instalação (figura 31) com áreas de apoio instaladas: canteiro de pré-moldados (figura 32), viveiro de espera para a flora resgatada (figura 33) e estruturas provisórias de contenção de assoreamento (figura 34).

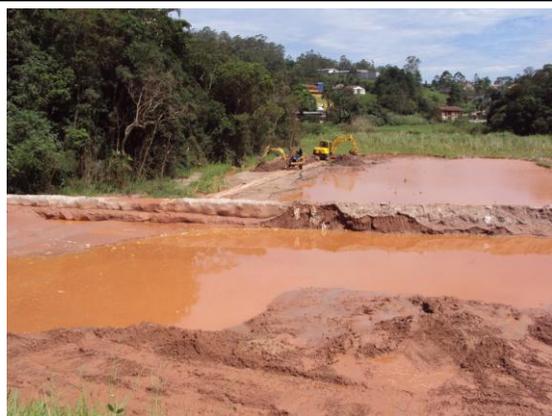
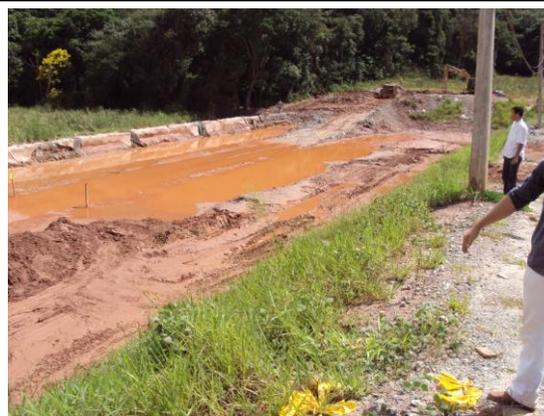
- Ponto 15 - Área de várzea assoreada com barreira de contenção instalada, porém, sem eficiência já que nota-se assoreamento a jusante da barreira (figura 35). Foi apresentada justificativa pela ocorrência de volume excessivo de chuvas há poucos dias antes da vistoria e a área estava sendo recuperada com retirada do material. Lateralmente ocorre área de deposição de material excedente em fase de plantio compensatório em execução (figura 36).

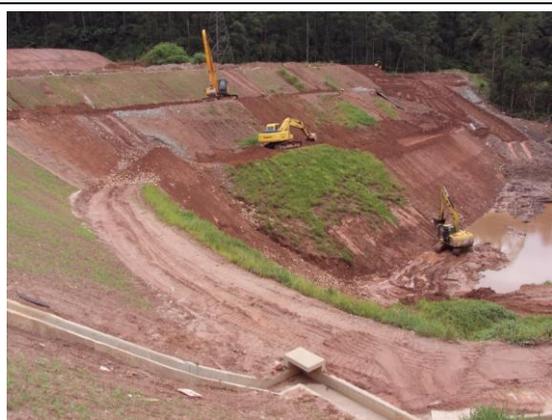
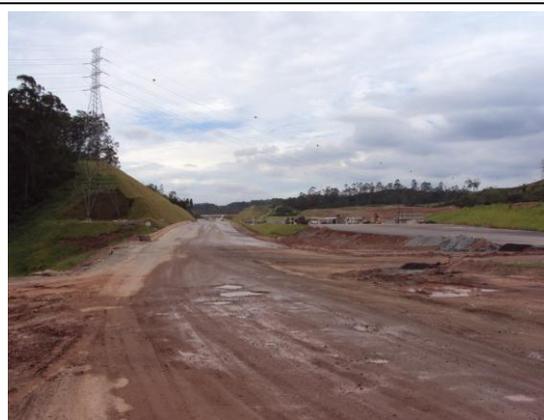
- Ponto 16 - DME “Basílio de Lima”: localizado na alça de acesso à Anchieta, em fase de estabilização de talude (retaludamento/terraceamento e revegetação) (figura 37). No local foi registrada a péssima condição do pavimento pela movimentação das máquinas operando na DME (figura 38), fato que demandará correção antes do início da operação do trecho.

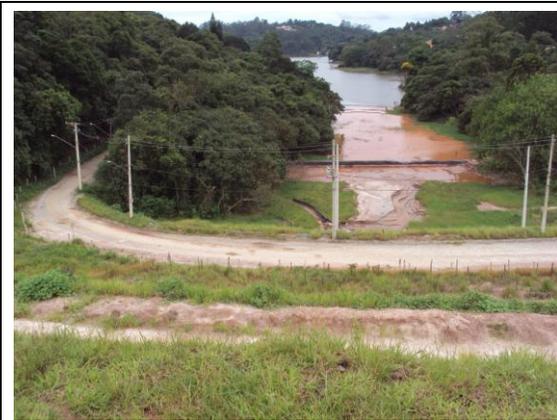
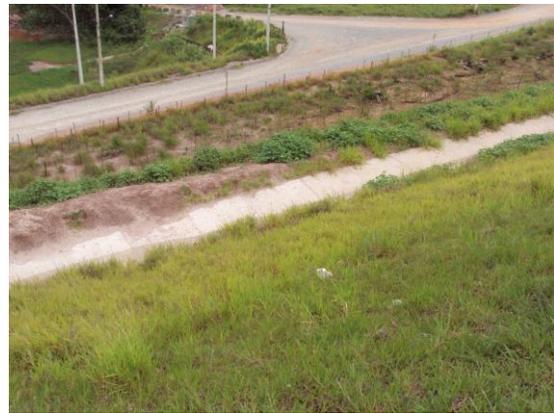
- Ponto 17 - Obra de arte 210. Barreiras de contenção com aparente eficiência (figura 39). Área de plantio compensatório nos terraços do talude do aterro da rodovia (figura 40).

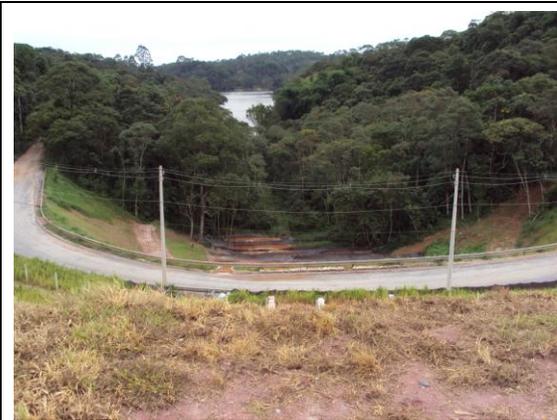
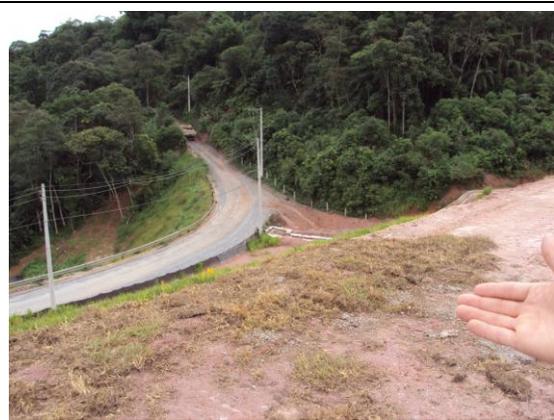
- Ponto 18 - Área de várzea com material das obras do rodoanel contidos por barreiras provisórias (figura 41) e estabilização de talude em execução com plantio de gramíneas, porém, sem sucesso como indica a figura 42 com gramíneas mortas e início de processos erosivos.

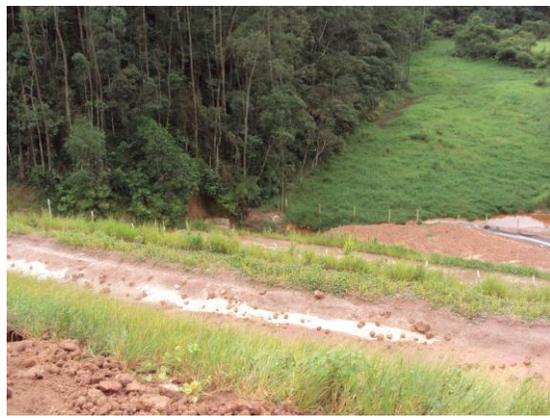
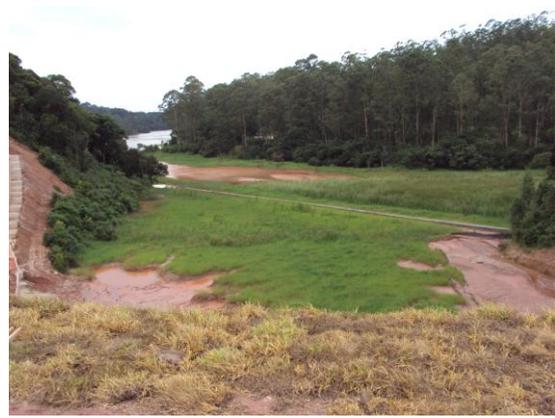
- Ponto 19 - Obra de arte 211: passagem de fauna longa instalada em grande aterro do rodoanel, sem presença de clarabóia, devido à altura do aterro, interligando mata de eucalipto do lado direito (figura 43) e esquerdo (figura 44). Presença de várzea com barreira de contenção instalada, mas com presença de assoreamento à jusante (figura 44 ao fundo). Existem dúvidas sobre a eficiência da passagem de fauna instalada devido ao seu longo comprimento, ausência de clarabóia, mata alterada, assoreamento de várzea e presença de cerca no emboque direito da passagem, que se não tiver os vãos dimensionados para a fauna específica do local e com arame liso, pode impedir a locomoção de algumas espécies.

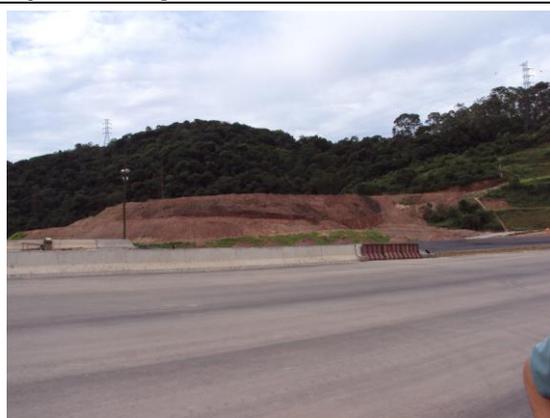
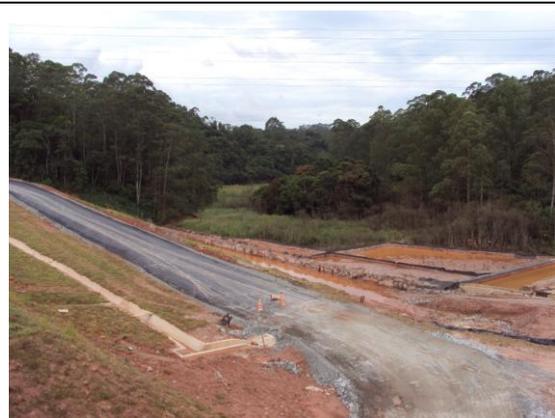
- Ponto 20 - Obra de arte 212: Viaduto sobre acesso local e retorno operacional em fase final de implantação (figura 45). O local também foi utilizado para deposição de material, área denominada “Demarchi E3”, que se encontra em fase de recuperação, porém, ainda sem estabilização (figura 45 ao fundo). Presença de assoreamento nas obras do retorno, com barreiras de contenção , porém, com presença de vegetação morta a jusante (figura 46).

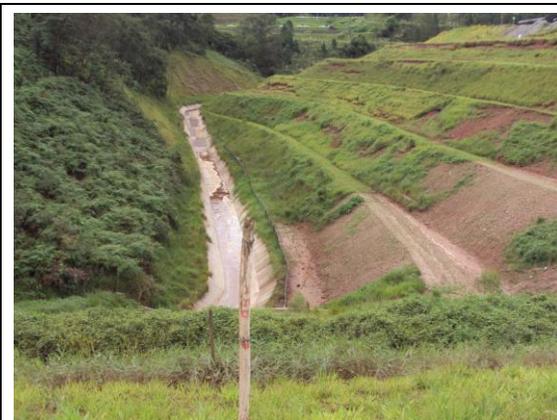
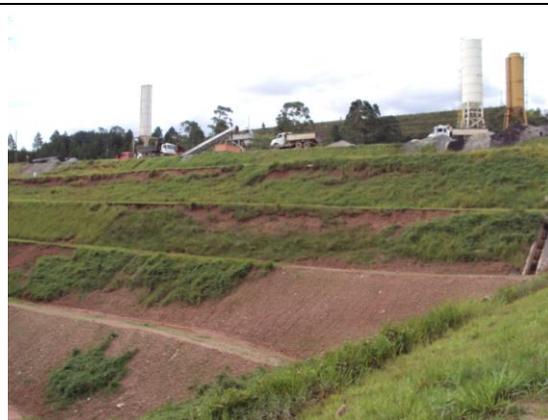
- Ponto 21 - DME na alça da Anchieta denominada “Volkswagen” onde houve anteriormente desenvolvimento de processos erosivos com escorregamento de terra, onde foram realizadas obras de recuperação e estabilização com implantação de terraços e vegetação dos taludes com gramíneas, além de implantação de canal de drenagem em concreto (figura 47). Na área foi implantado canteiro com usina de asfalto e concreto que se encontrava ainda em atividade (figura 48).

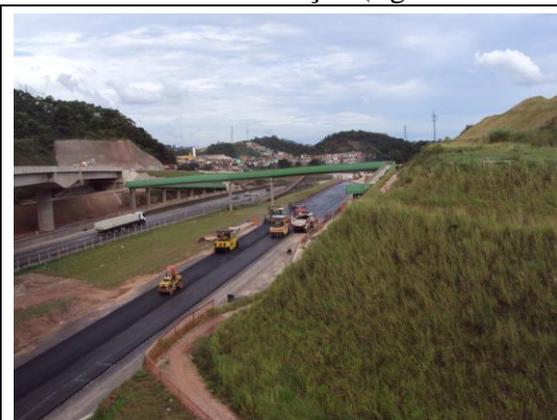
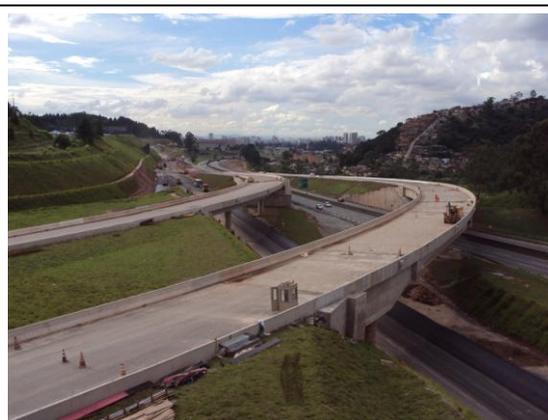
- Ponto 22 - Obra de arte 204: viaduto de acesso à Anchieta no início da alça rodoviária, já em fase final de instalação (figuras 49 e 50).

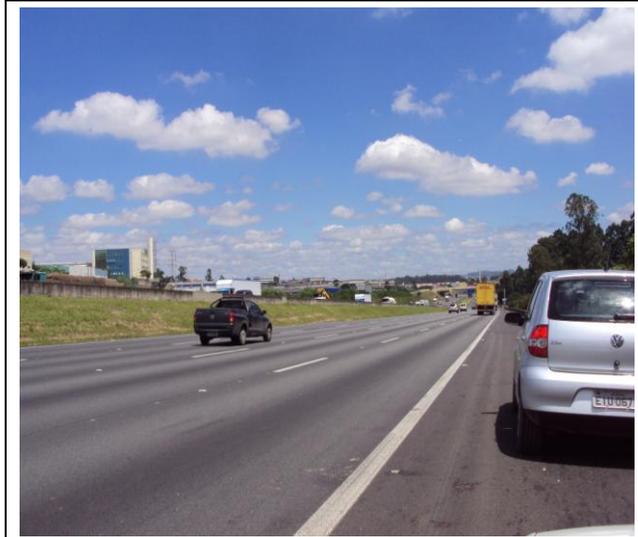
- Ponto 27 – Local previsto para instalação de barreira acústica e outras medidas contra poluição sonora. Os projetos das barreiras acústicas ainda não estavam definidos no momento da vistoria, mas com indicação de resolução próxima. No local foi instalado CPA - Camada Porosa de Asfalto (figura 60), que, aparentemente, apresentou bom índice de redução de ruídos, porém, sem comprovação de ter solucionado os casos mais críticos, onde serão necessárias as barreiras acústicas em projeto.

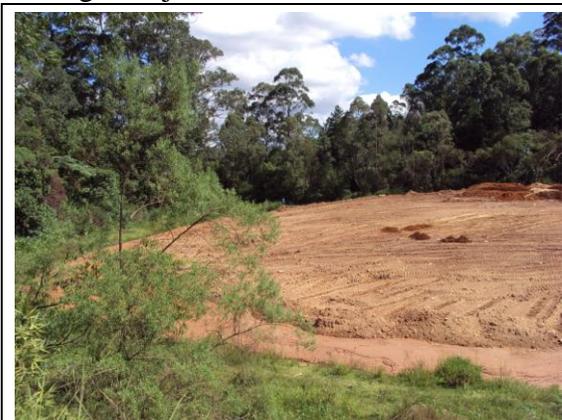
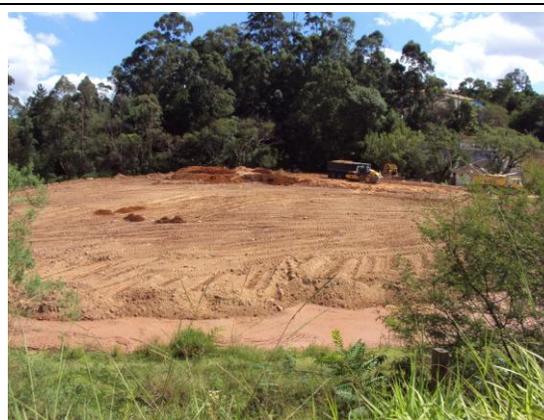
- Ponto 30 – Lagoa em propriedade particular formada pro córrego originado em área proposta para parque (Parque das Nascentes) (ver Ponto 31) que foi alvo de recuperação com desassoreamento e revitalização das margens, incluindo paisagismo, pelo empreendedor do rodoanel. Atualmente a área foi utilizada como deposição de materiais com aterramento total da lagoa e, segundo informações no local, com a devida autorização do Órgão Ambiental Estadual (figuras 64 e 65), devendo este fato ser averiguado junto à CETESB.
