Relatório de Vistoria N° 03 /2010 – NLA/SUPES-SP/IBAMA

**Vistoria técnica às obras de implantação
do trecho Sul do Rodoanel Mário Covas.**

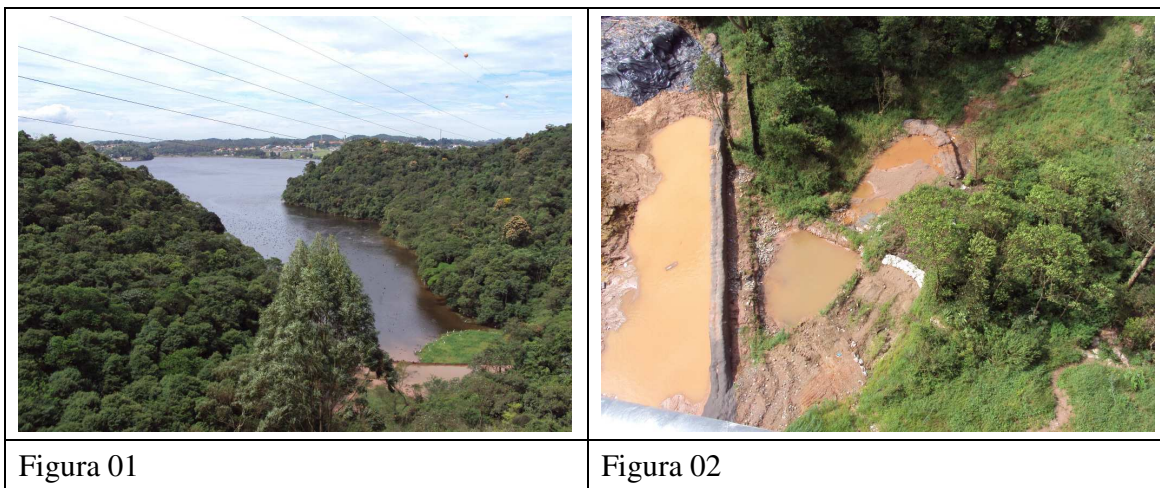
§ Ponto 01 - Obra de arte 202: Ponte no início do Lote 2 sobre braço da represa Billings (figura 01). No local foram observados dispositivos de contenção provisórios como bacias de sedimentação, barreira de contenção e tela geotextil (figura 02), apresentando aparente eficiência pela diferença visual na turbidez da água antes e depois dos dispositivos instalados. No local foi observada presença de cardume de peixes acompanhado por aves predadoras.

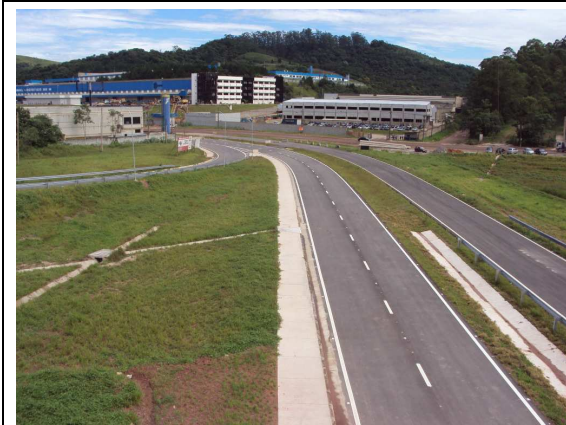
Figura 03

§ Ponto 02 - Obra de arte 101. Início do Lote 1, no acesso ao município de Mauá. Viaduto sobre a rua Papa João 23. Área fora do eixo principal do rodoanel, em área industrial do município de Mauá (figuras 3 e 4).

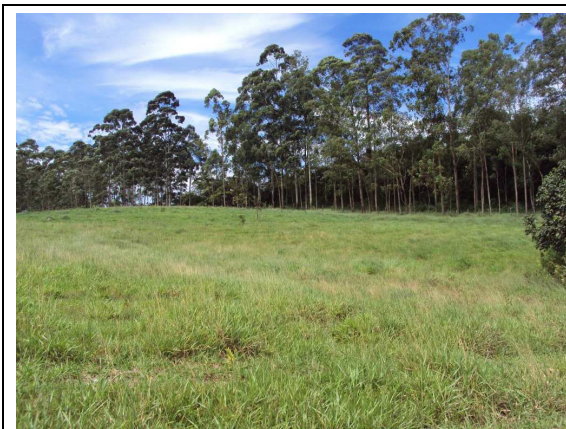
Figura 05

§ Ponto 03 - Área de plantio compensatório ainda no acesso a Mauá. A área encontrava-se recoberta por gramíneas (figura 05) com plantio de mudas de espécies arbóreas nativas (figura 06). Observou-se que as mudas foram utilizadas em tamanhos heterogêneos com presença de algumas muito jovens e pequenas, fora das especificações do programa aprovado, fato que poderá dificultar na recuperação da área, aumentando a necessidade de monitoramento e replantio, quando necessário. Ainda neste ponto foram observados a instalação de praça de pedágio (figura 7) e a presença de área de depósito de materiais das obras sem informações sobre o licenciamento ambiental (figura 08).

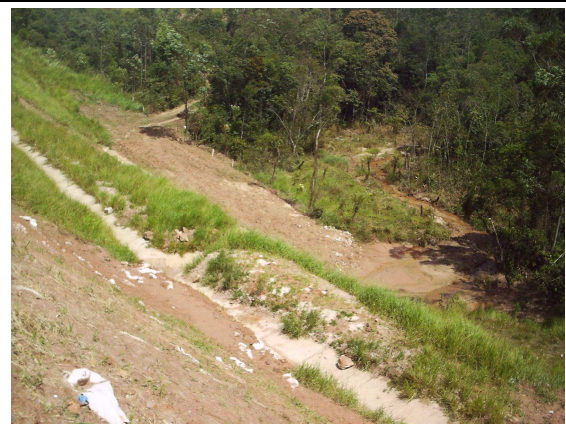
Figura 09

§ Ponto 04 - Início do leito principal do rodoanel, entroncamento com o futuro trecho Leste. Na margem direita no sentido crescente do lote foi observada área com assoreamento em recuperação (figura 09) para a qual está previsto PRAI e na margem esquerda uma outra área assoreada com dispositivos provisórios de contenção, sem previsão de recuperação já que esta fará ser diretamente afetada pelo início do Trecho Leste (figura 10).

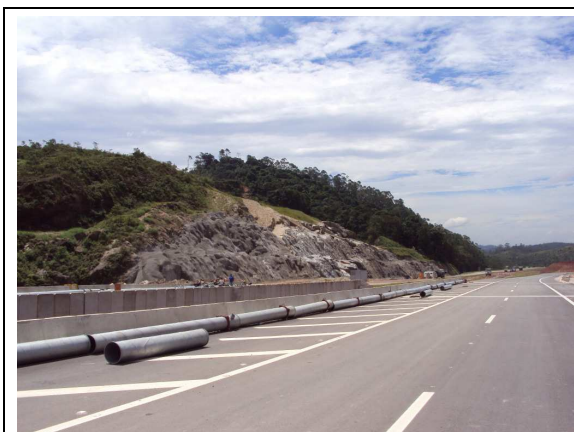
Figura 11

§ Ponto 05 - Obra de arte 102: ponte sobre talvegue de drenagem pluvial, com aterro sanitário a montante. No local estão sendo instalados os dispositivos de captação da drenagem do leito estradal da rodovia, ainda faltando a instalação da tubulação de condução de efluentes (figura 11) e finalização da instalação da caixa de contenção (figura 12).

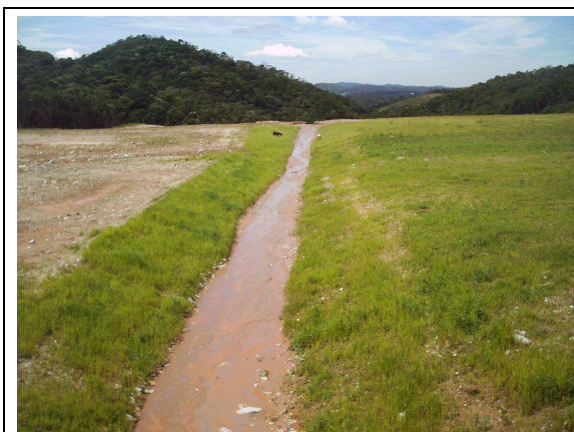
Figura 13

§ Ponto 06 - Ainda sob a obra de arte 102, foi vistoriada área de recuperação de passivo anterior à rodovia, antiga cava de exploração mineral que foi aterrada e se encontra em recuperação pelo empreendedor, com plantio de gramíneas. Observamos a construção de canal de drenagem em leito natural (Figuras 13 e 14), protegido apenas por vegetação e escada hidráulica em concreto e pedras (figura 15). Próximo à escada hidráulica foi constatado forte odor de detritos em decomposição (lixo), apesar da distância do aterro, indicando possível condução de efluente contaminado do aterro pelo canal construído, até a represa Billings em local próximo a ponto de coleta para abastecimento público. Também pode haver risco de ocorrência de processos erosivos com condução de material para a represa já que o canal está instalado em leito natural e sem caixas de retenção (figura 16). Assim, mesmo sendo o aterro licenciado e não sendo de responsabilidade do rodoanel que apenas recuperou a área degradada, este ponto mostra-se especialmente estratégico para monitoramento da qualidade das águas, já que antes da recuperação as cavas existentes poderiam estar atuando como obstáculo para o escoamento da água, servindo, mesmo que precariamente, para sedimentação parcial do efluente.

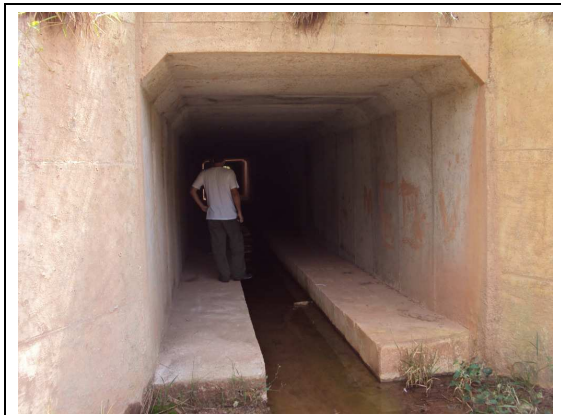
Figura 17

- Ponto 7 - Área denominada Três Divisas: passagem de fauna já instalada, com clarabóia, estando, no momento, sendo relocada a cerca direcionadora que havia sido instalada de modo errado inicialmente. Observa-se que as extremidades das passagens secas se encontram ainda em término abrupto, devendo ser implantada rampas para suavizar o degrau formado. Também foi observado a utilização dessa estrutura como “banheiro” por funcionários da obra, deixando-a com odor característico que pode desencorajar sua utilização pela fauna, devendo, portanto, ser efetuada limpeza no local antes de sua liberação.

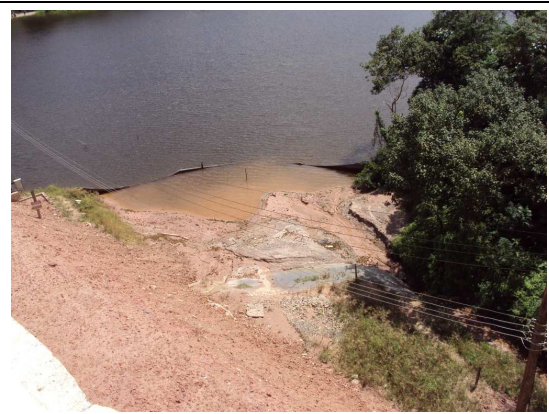
Figura 26

- Ponto 11 - Obra de arte 106: Ponte em fase final de instalação (figura 25). Ponto com melhor qualidade de água detectado no monitoramento e já com revegetação em fase final, porém com algumas áreas expostas, com processo de assoreamento contido pelas estruturas instaladas (figura 26). Ponto próximo à divisa de município entre Santo André e São Bernardo.

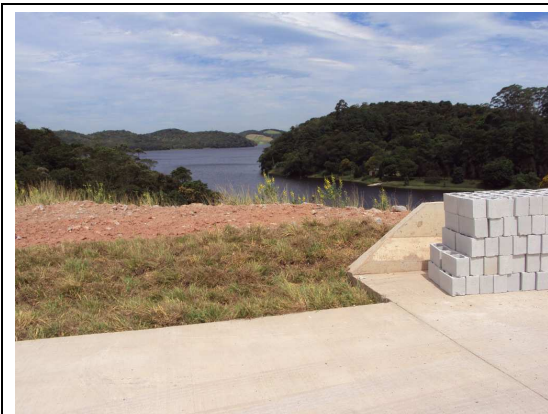
Figura 27

- Ponto 12 - Obra de arte 108: Ponte em fase final de instalação, com estrutura construída (figura 27), mas com pontos expostos, sem vegetação, causando carreamento de material para o braço da represa, onde foi instalada tela de contenção com aparente eficiência, conforme ilustrado pela figura 28 abaixo.

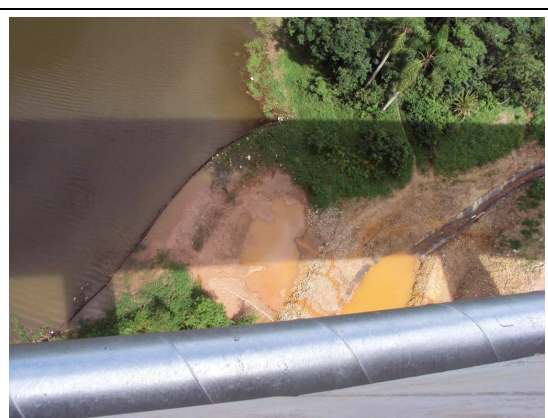
Figura 34

- Ponto 14 - Obra de arte 203: ponte em fase final de instalação (figura 31) com áreas de apoio instaladas: canteiro de pré-moldados (figura 32), viveiro de espera para a flora resgatada (figura 33) e estruturas provisórias de contenção de assoreamento (figura 34).

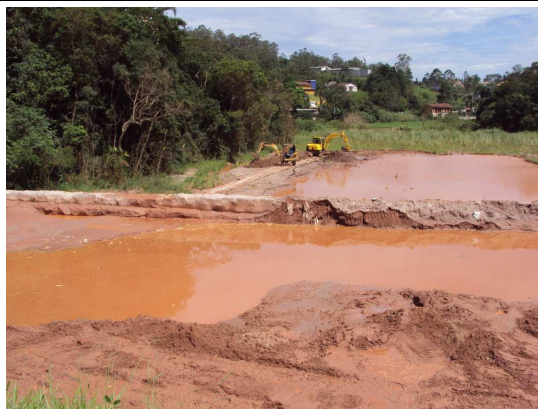
Figura 35

- Ponto 15 - Área de várzea assoreada com barreira de contenção instalada, porém, sem eficiência já que nota-se assoreamento a jusante da barreira (figura 35). Foi apresentada justificativa pela ocorrência de volume excessivo de chuvas há poucos dias antes da vistoria e a área estava sendo recuperada com retirada do material. Lateralmente ocorre área de deposição de material excedente em fase de plantio compensatório em execução (figura 36).

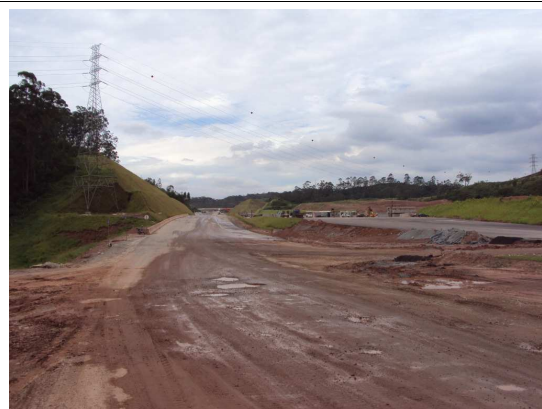
Figura 38

- Ponto 16 - DME “Basílio de Lima”: localizado na alça de acesso à Anchieta, em fase de estabilização de talude (retaludamento/terraceamento e revegetação) (figura 37). No local foi registrada a péssima condição do pavimento pela movimentação das máquinas operando na DME (figura 38), fato que demandará correção antes do início da operação do trecho.

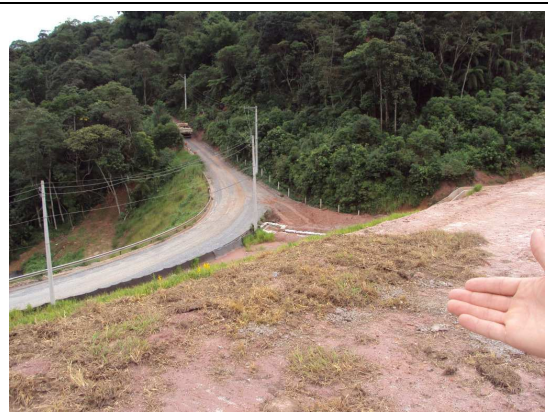
Figura 42

- Ponto 18 - Área de várzea com material das obras do rodoanel contidos por barreiras provisórias (figura 41) e estabilização de talude em execução com plantio de gramíneas, porém, sem sucesso como indica a figura 42 com gramíneas mortas e início de processos erosivos.

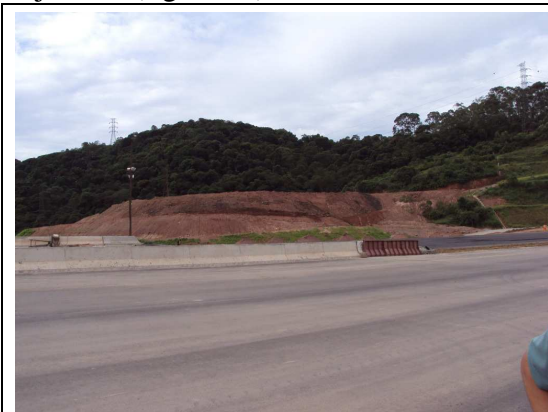
Figura 45

- Ponto 20 - Obra de arte 212: Viaduto sobre acesso local e retorno operacional em fase final de implantação (figura 45). O local também foi utilizado para deposição de material, área denominada “Demarchi E3”, que se encontra em fase de recuperação, porém, ainda sem estabilização (figura 45 ao fundo). Presença de assoreamento nas obras do retorno, com barreiras de contenção, porém, com presença de vegetação morta a jusante (figura 46).

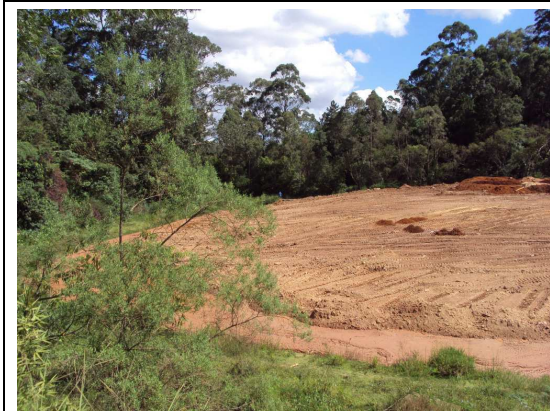
Figura 64

- Ponto 30 – Lagoa em propriedade particular formada pro córrego originado em área proposta para parque (Parque das Nascentes) (ver Ponto 31) que foi alvo de recuperação com desassoreamento e revitalização das margens, incluindo paisagismo, pelo empreendedor do rodoanel. Atualmente a área foi utilizada como deposição de materiais com aterramento total da lagoa e, segundo informações no local, com a devida autorização do Órgão Ambiental Estadual (figuras 64 e 65), devendo este fato ser averiguado junto à CETESB.
