RELATÓRIO DE VISTORIA N /2011-NLA/SUPES-SP/IBAMA

Assunto: Vistoria técnica para subsidiar resposta ao Departamento de Polícia
Federal sobre o tipo de vegetação e estágio sucessional da área do
Rodoanel referente ao Auto de Infração nº 521470D.

Processo n.º: 02027.001507/2009-54

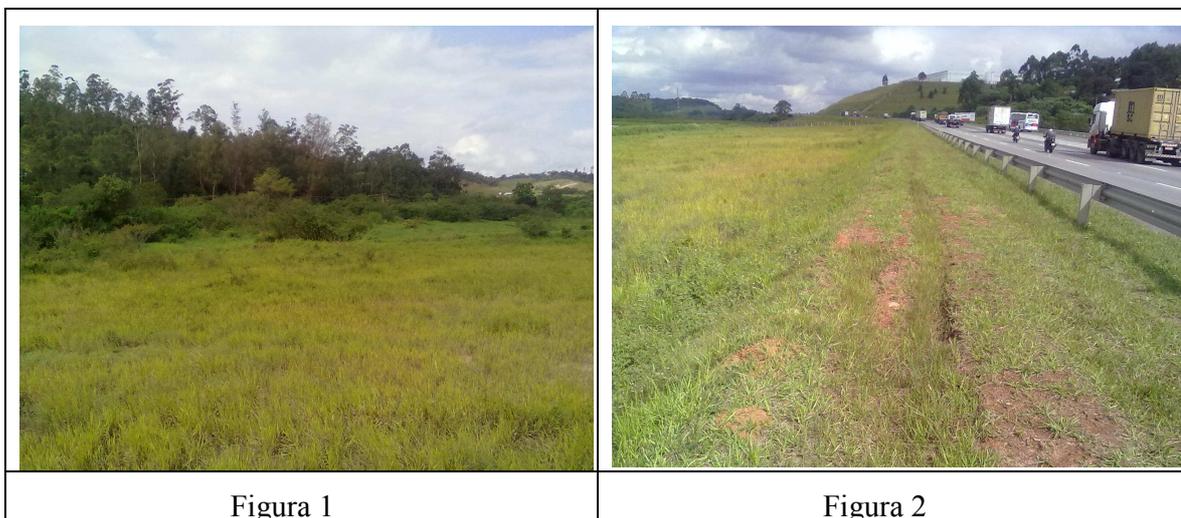
- **Ponto 01:** Aterro lateral instalado no lado interno do Rodoanel (Parque), ocupado atualmente por vegetação herbácea (gramíneas exóticas e leguminosas) (figura 1), com sinais de início de processo de ruptura do aterro ocorrido talvez antes da instalação da berma de equilíbrio (figura 2). A cobertura vegetal do entorno é constituída principalmente por espécies arbóreas iniciais no processo de sucessão como, por exemplo, os gêneros *Cytherexylum*, *Mimosa* e *Croton*, além de arbustivas exóticas oportunistas como *Ricinus* e *Titonia* e espécies ruderais invasoras (figura 1).

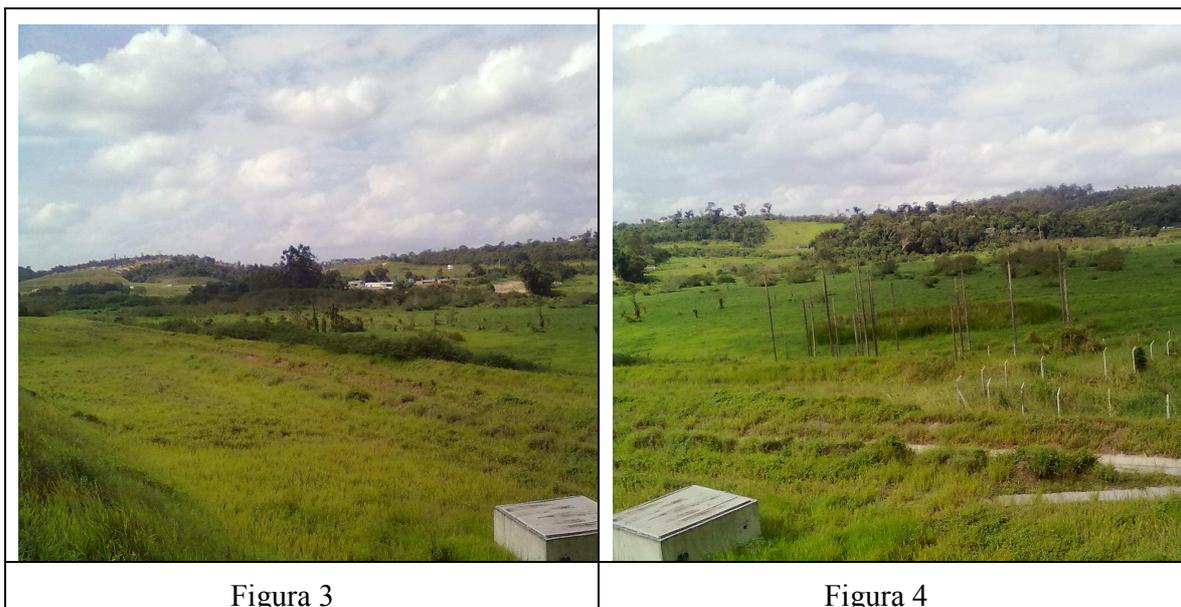
- **Ponto 02:** Aterro lateral instalado no lado interno do Rodoanel coberto por vegetação herbácea exótica (figura 3). Ao fundo vegetação natural, antropizada, com gramíneas e presença de paliteiro com palmáceas mortas, (provavelmente do gênero *Syagrus*) próximo ao aterro (figura 4). Cabe destacar que neste trecho, porém do outro lado da Pista, existe um fragmento em estágio médio de regeneração.

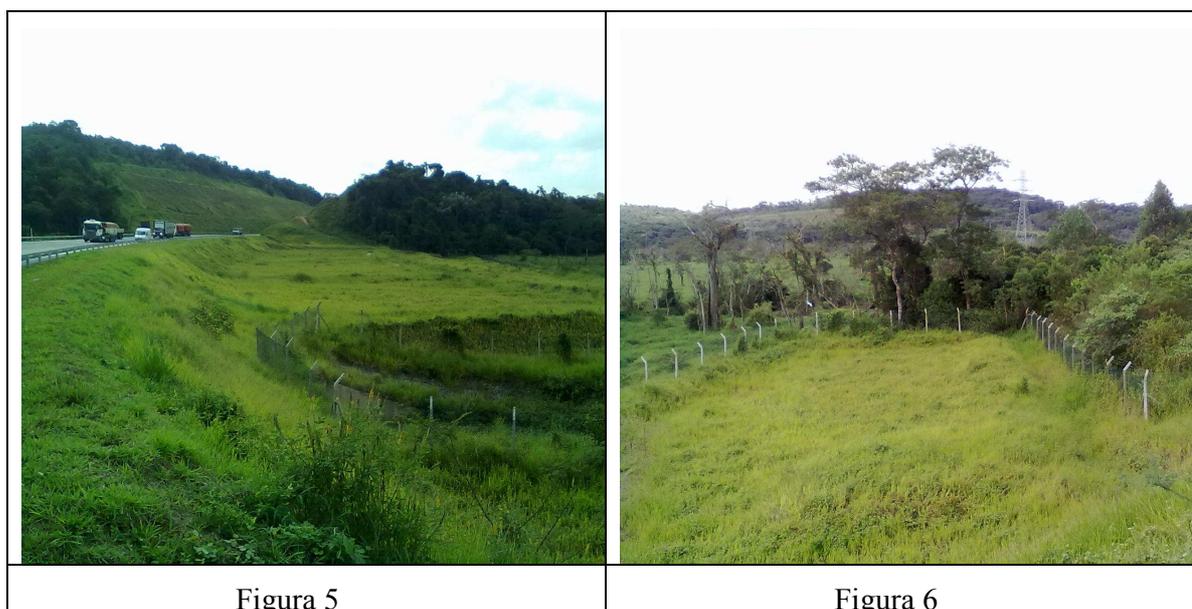
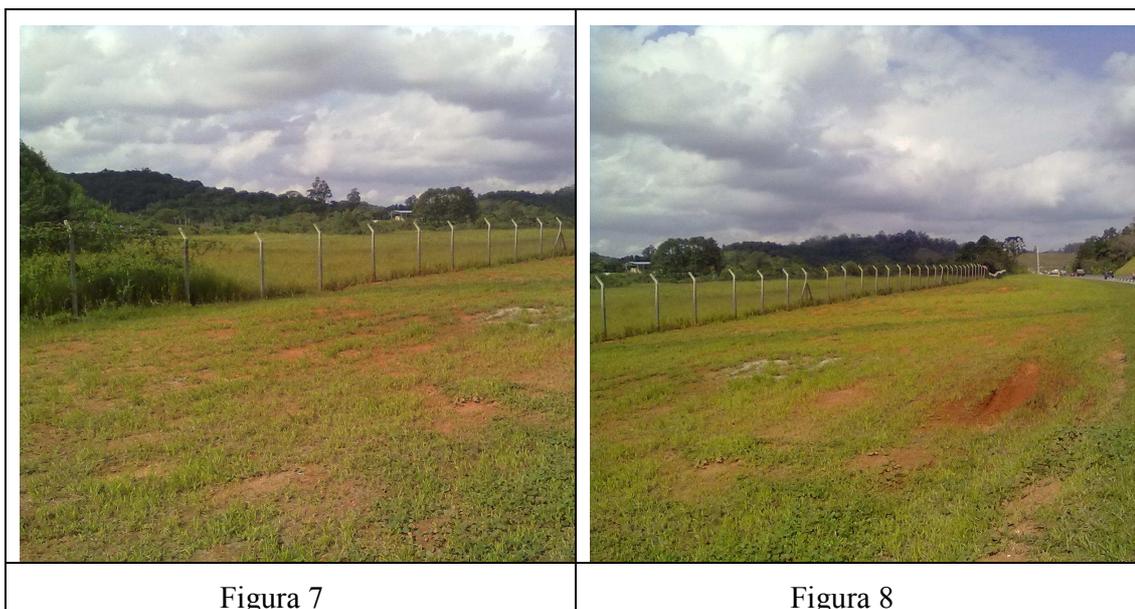
- Ponto 03:** Presença de duas áreas de aterro separadas por morrote na margem da estrada. Na primeira área presença de curso d'água deslocando a cerca delimitadora do parque mais para próxima da estrada (figura 5). No local existem vestígios de antiga estrada de acesso à torre de linha de transmissão que atravessa o parque (figura 6). A vegetação da baixada é constituída principalmente por *Typha* nas áreas alagadas, sendo que o entorno, nos locais de maior elevação, mescla pequenos fragmentos em estágio médio de regeneração na porção oeste e bastante alterados ou em estágios iniciais de sucessão na porção leste. Nesses foram avistados alguns indivíduos arbóreos dos gêneros, *Syagrus*, *Chorisia*, e *Croton*, além de alguns indivíduos de *Eucalyptus* e arbustos do gênero *Solanum* (Figura 06).

Na outra área foi instalado um aterro lateral, coberto por gramíneas exóticas e leguminosas (figuras 7 e 8). No parque a vegetação deste trecho apresenta fragmentos em estágios iniciais de sucessão, trechos alagadiços dominados por taboas e áreas dominadas por gramíneas e leguminosas do gênero *Mimosa*.

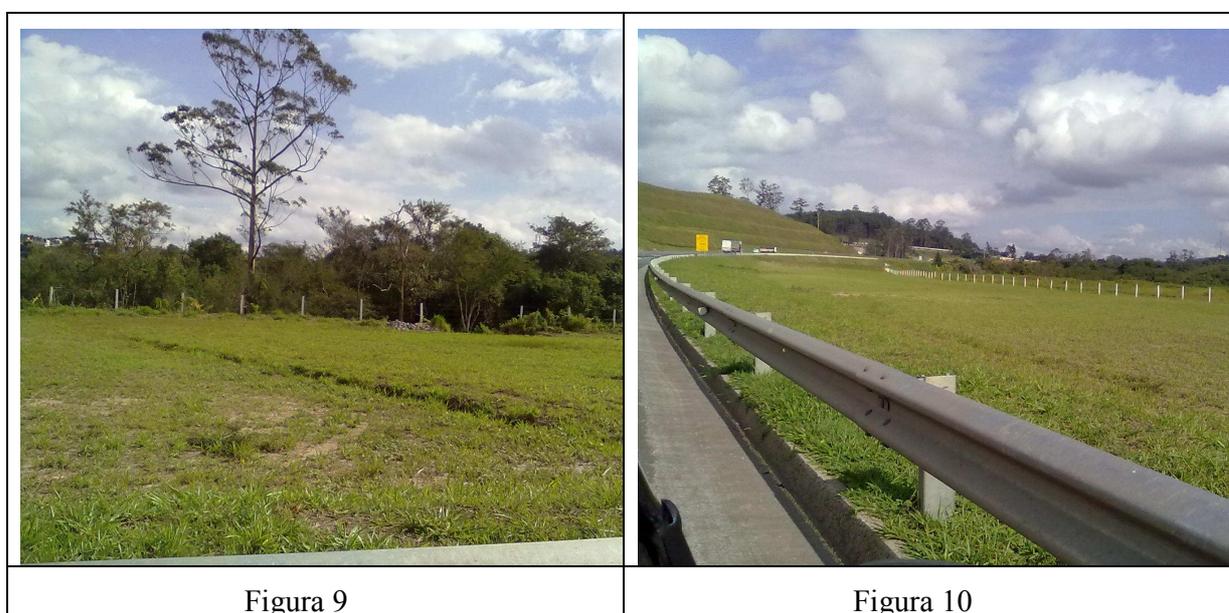
- **Ponto 04:** Aterro instalado na lateral do Rodoanel, no lado externo, sem influência no parque, também coberto por vegetação herbácea, mas apresentando vegetação de entorno com intensa presença de leguminosa do gênero *Mimosa*. (figuras 9 e 10).

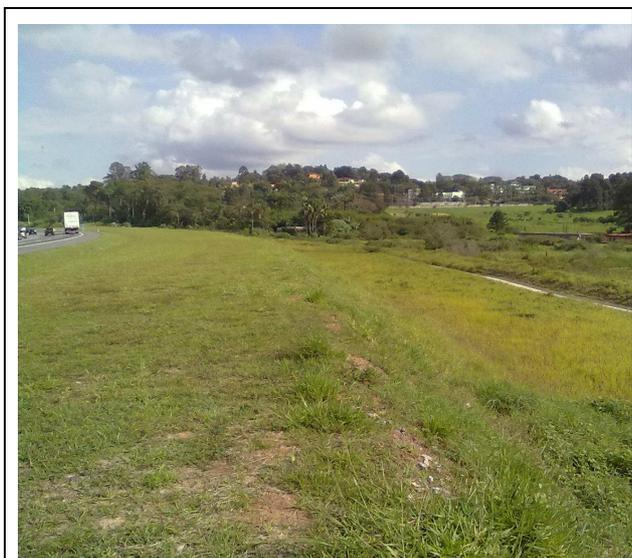
Figura 11

- **Ponto 05:** Aterro instalado no lado externo do Rodoanel, apresentando declividade em direção à pista, mas com presença de vala de escoamento e infiltração coberta por gramíneas. Externamente ao aterro existe dreno para águas pluviais instalado em concreto (figuras 11 e 12). A vegetação no entorno caracteriza-se pela presença de espécies arbóreas exóticas de

gêneros como *Pinus* e pioneiras como *Syagrus*, *Solanum* e *Alchornea* nas laterais do aterro sendo o corpo do aterro dominado por exóticas rudérias.

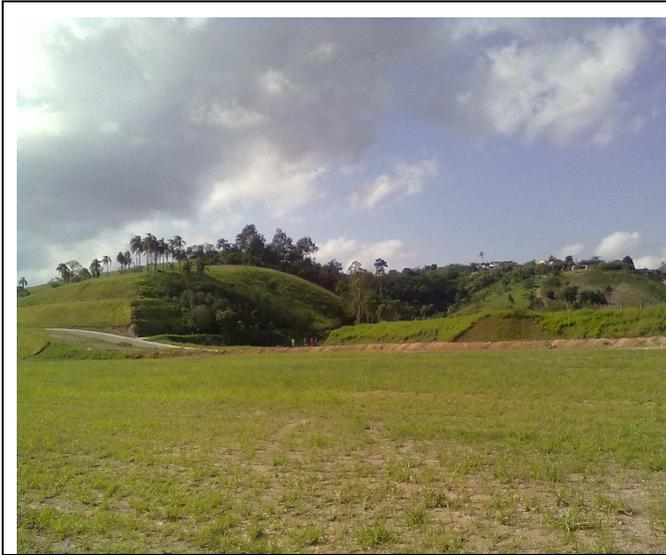
Figura 13

- **Ponto 06:** Grande área de aterro instalado nos dois lados da rodovia, nas proximidades do quilômetro 39, sentido oeste (figuras 13 e 14). As imagens do local mostram uma antiga área de mineração que não pode ser visualizada na vistoria no nível da rodovia. No local foi observada a presença de estrada marginal com trecho recentemente pavimentado mais a oeste e trecho sem pavimentação mais a leste (figuras 15 e 16). No trecho não pavimentado da estrada foi observada a deposição de grande volume de resíduos de construção civil e lixo doméstico, além de processos erosivos e assoreamento de drenagens (figuras 17 e 18). Como não foi observada nenhuma delimitação da faixa de domínio do rodoanel, não foi possível identificar a responsabilidade do empreendedor nessa área, mas, como o material depositado vem comprometendo as estruturas de drenagem da rodovia e ainda podendo tornar viável um acesso irregular ao rodoanel, o empreendedor deverá se manifestar sobre a situação observada.

Por fim, recomendamos que o empreendedor seja oficialmente questionado sobre as situações observadas neste Relatório e sejam solicitados esclarecimentos relativos ao km 39 e sobre a incorporação, após licenciamento, das áreas autuadas a faixa de domínio da rodovia.

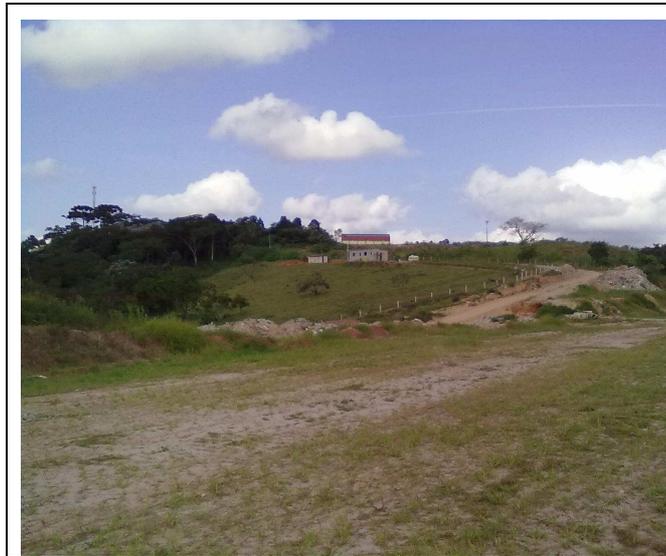
Figura 15

Foi observada na vistoria, no ponto 6, ou seja, próximo ao quilômetro 39 do Rodoanel trecho Sul na direção oeste, a deposição de resíduos de construção civil e lixo doméstico em grande volume, nas proximidades da faixa de domínio, em área onde o empreendedor solicitou a extensão da faixa, não tendo sido possível determinar se estava dentro ou fora da área licenciada, já que não havia no local nenhuma cerca delimitando a faixa de domínio.

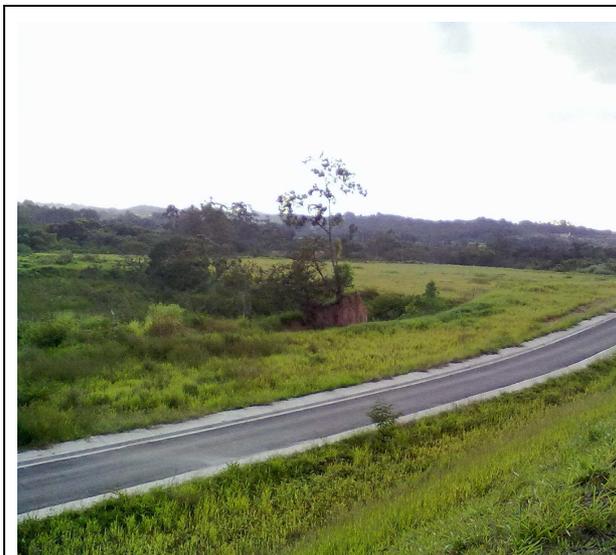
Figura 19

Do outro lado da pista foi instalado aterro em área onde, segundo as imagens antigas obtidas, havia uma lagoa que integrava o complexo sistema hídrico da várzea que foi totalmente aterrada (figuras 19 e 20). Observa-se também no local a estrada de acesso à sede do Parque, recentemente pavimentada.

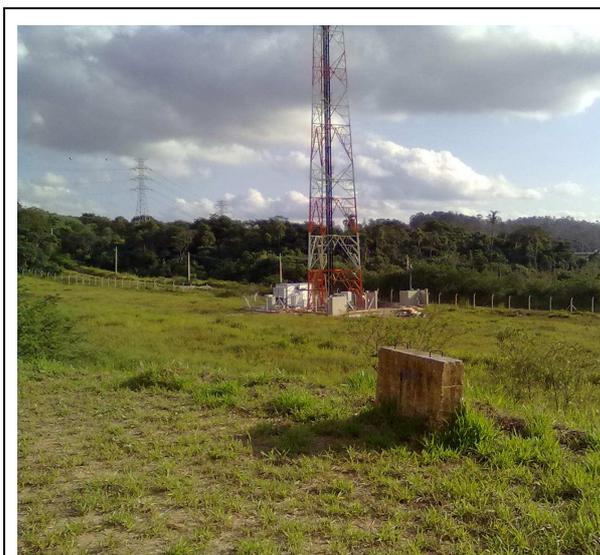
Figura 21

- **Ponto 07:** Aterro instalado na lateral do Rodoanel, na margem interna, coberto atualmente por vegetação herbácea, com antena possivelmente de telefonia celular já instalada (figura 21). O aterro principal apresenta sinais de início de processo de ruptura (figura 22), podendo ser ainda anterior à implantação do aterro lateral (berma de equilíbrio). Salienta-se que não há no processo do Ibama informações sobre a incorporação dessa área à faixa de domínio do Rodoanel, sendo que em caso negativo essa área ficaria pertencendo ao Parque do Embu requerendo sua anuência para este tipo de instalação. A vegetação se constitui por espécies herbáceas ruderais sobre a área do aterro sendo presentes em ambas as margens fragmentos em estágios médios de regeneração. No lado externo ao Rodoanel também existe a presença de um fragmento em estado médio de regeneração sendo um ponto de interesse em trabalhos de monitoramento.

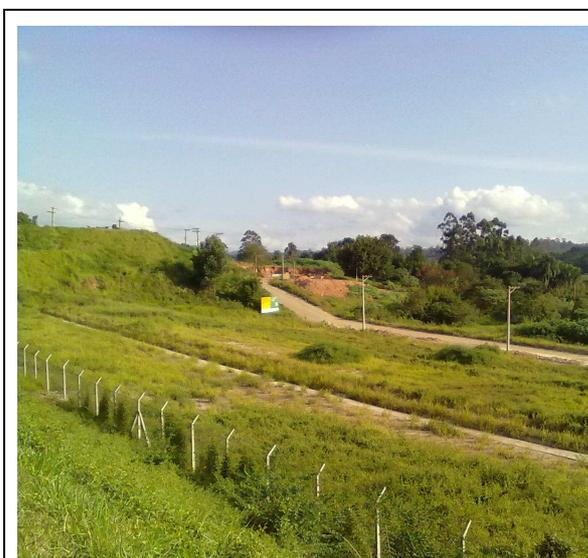
Figura 23

- **Ponto 08:** Na área encontra-se uma estrutura em fase de instalação, aparentemente dentro do parque, já fora da área do aterro (figura 23). No local foi implantado aterro de equilíbrio lateral ao aterro principal da rodovia, porém, foi observado processo ativo de ruptura do aterro principal (figura 24), demandando ações de estabilização por parte do empreendedor. Nesse ponto também foi observado uma ruptura da drenagem de pista (canaleta) causada pela implantação dos guardrails, que deve ser corrigida antes que a erosão se torne muito grande.
