OFÍCIO Nº 2616 /2013/SUAMB

Assunto: **Atendimento ao Relatório de Vistoria nº 14/2013 –
COTRA/CGTMO/DILIC/IBAMA - FIOL.**

NOTA TÉCNICA Nº 57/2013

NOTA TÉCNICA Nº029/2013-NGRBL-FIOL

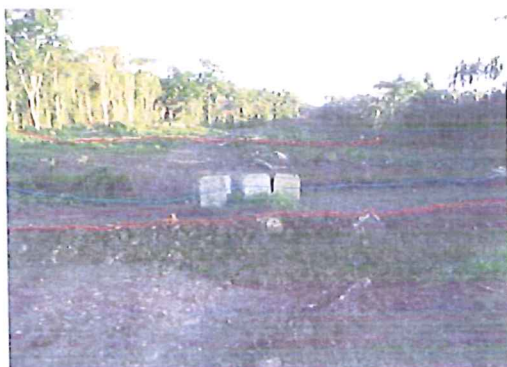
Bacias de contenção implantadas próximas ao recurso hídrico do km 1439+000.

Resultado do trabalho executado, visando atender a **Constatação 08**:

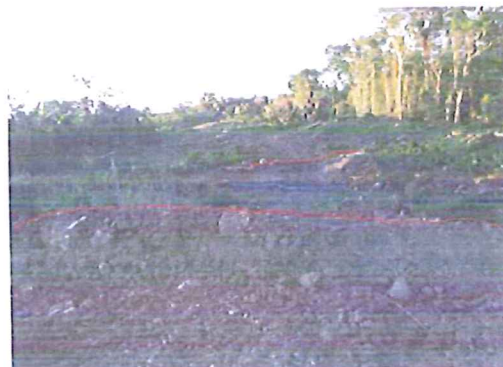
Bacias de contenção implantadas próximas ao recurso hídrico do km 1439+120.

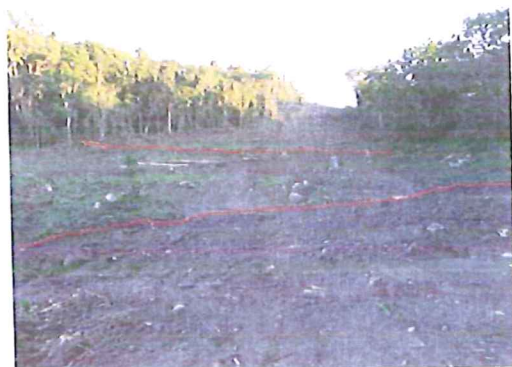
Bacias de contenção implantadas próximas da área alagada do km 1439+300.

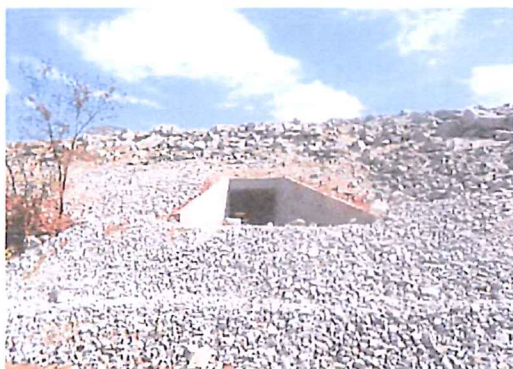
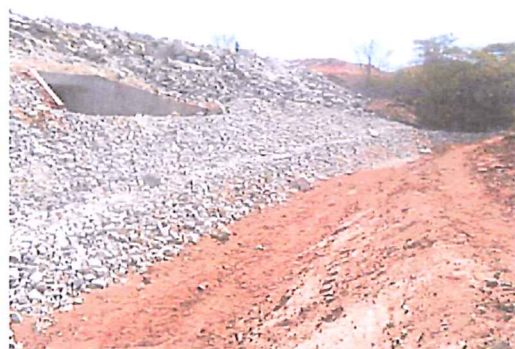
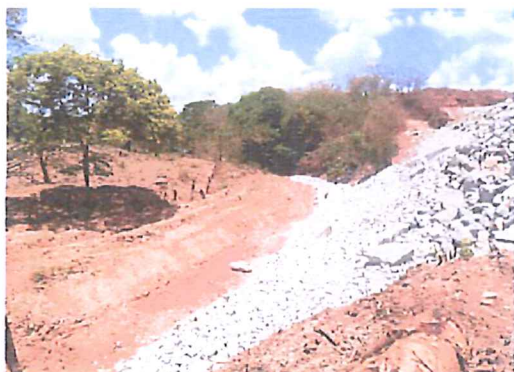
Km 958 – Neste local está prevista a execução de um “corta-rio”. Devem ser providenciadas medidas preventivas que evitem o carreamento de sedimentos para o talvegue do curso hídrico.

Enrocamento do corta-rio realizado no Km 991+360. Data: 29/10/2013.

Enrocamento do corta-rio realizado no Km 991+360. Data: 12/11/2013.

- 991+320 ao 991+380 – Corta-rio já executado. As margens do riacho foram protegidas com enrocamento, como pode ser observado nos registros abaixo.

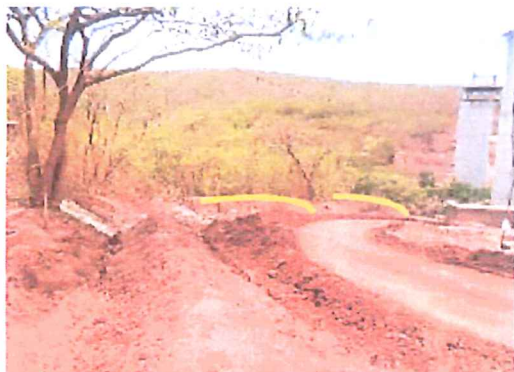
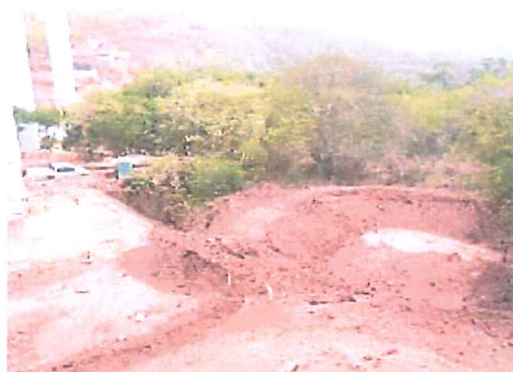
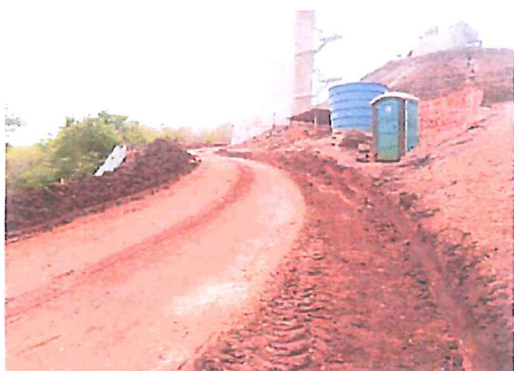
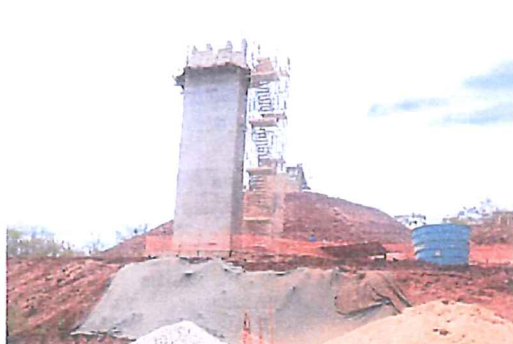
Km 972 – Ponte sobre o Rio Brejinho, com extensão de 330m – Local com longo trecho em declive. A ausência de sistema de drenagem provisória e bacias de acumulação tem provocado carreamento de sedimento para Área de Preservação Permanente, e ocorrência ou agravamento de processos erosivos, dentro e fora da Faixa de Domínio, bem como nos pilares de sustentação da futura ponte [Fotos 6 e 7]. Deverá ser providenciada, imediatamente, tendo em vista o início das chuvas: a instalação de dispositivos de drenagem, provisórios ou definitivos, que facilitem o escoamento e/ou infiltração da água; e a contenção dos processos erosivos já instalados. Nesta área também foi observada a sinalização deficiente em relação às obras.

Construção canaletas e 02 bacias de infiltração e contenção (lado esquerdo) no viaduto Brejinho I. Data: 30/10/2013.

Construção de 03 bacias de infiltração e contenção (lado direito) no viaduto Brejinho I. Data: 30/10/2013.

Construção canaletas que direcionam a água pluvial para as bacias de infiltração e contenção (lado esquerdo) no viaduto Brejinho I. Data: 30/10/2013.

Proteção do talude do pilar e contenção dos processos erosivos com instalação de manta geotêxtil. Data: 30/10/2013.

Foram construídas canaletas que direcionam a água pluvial para 05 bacias de infiltração e contenção, também executadas, disciplinando assim o caminho da água. As canaletas serão revestidas com rip-rap de solo-cimento. Os processos erosivos registrados pela equipe de fiscais do IBAMA foram contidos com a instalação de manta geotêxtil. No local também será realizado a recomposição vegetal nos aterros dos pilares já finalizados e no prazo de 15 dias, o enrocamento dos taludes instáveis.

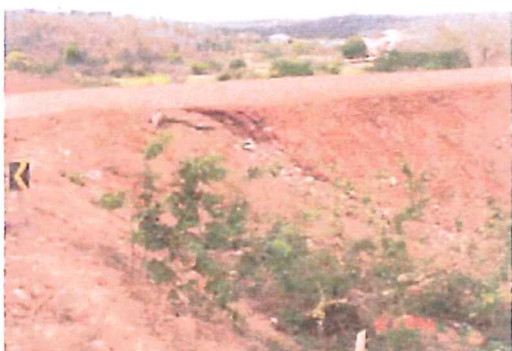
Km 982+440 e 987+420 – Nestes quilômetros foram identificados focos erosivos em talude de aterro, os quais podem ser agravados durante o período chuvoso. Para tanto, faz-se necessário a correção e contenção dos mesmos. [Fotos 12 e 15]

Km 982+440 - Registro realizado pelo IBAMA no momento da vistoria. Data: 22/10/2013.

No Km 982+440 foi realizada a construção da drenagem definitiva e a contenção da erosão indicada no relatório. Será realizada também a conformação do aterro e a recomposição vegetal dentro do prazo de 15 dias.

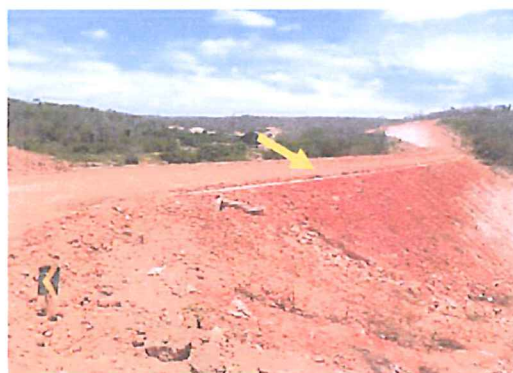
Km 982+440 - Correção da erosão e construção da drenagem definitiva no local (indicada pela seta amarela). Data: 07/11/2013.

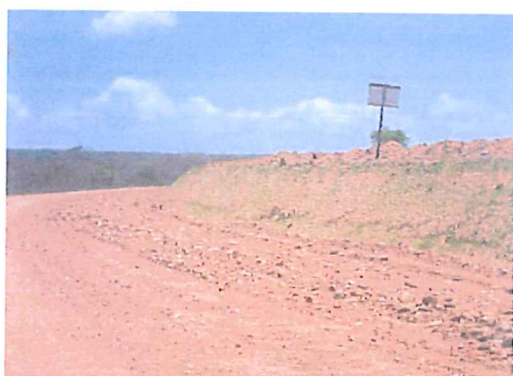
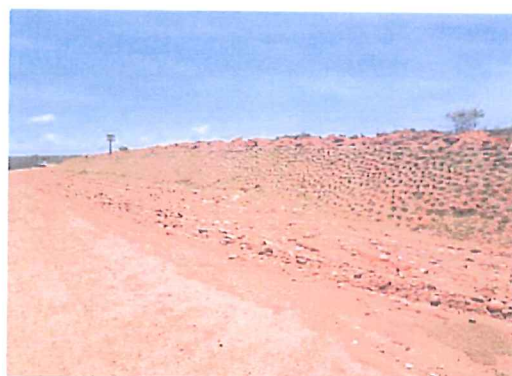
3 - Considerando o período de chuvas que se aproxima, faz-se necessário redobrar a atenção quanto aos possíveis processos erosivos em taludes, realização de hidrossemeadura e o monitoramento do trecho que ainda não foi implantado o sistema de drenagem definitivo a fim de verificar a necessidade de instalação de um sistema de drenagem provisório.

Hidrossemeadura aplicada no Km 1047+580. Data: 03/11/2013.

Hidrossemeadura aplicada no Km 1048+300. Data: 03/11/2013.

Estão sendo realizados levantamentos e monitoramento dos pontos frágeis da obra para a instalação de drenagens provisórias nos locais que ainda não se pode executar a drenagem definitiva. A recomposição vegetal dos taludes de corte e aterros já foi iniciada no início de Novembro de 2013, como pode ser observado nos registros fotográficos abaixo.

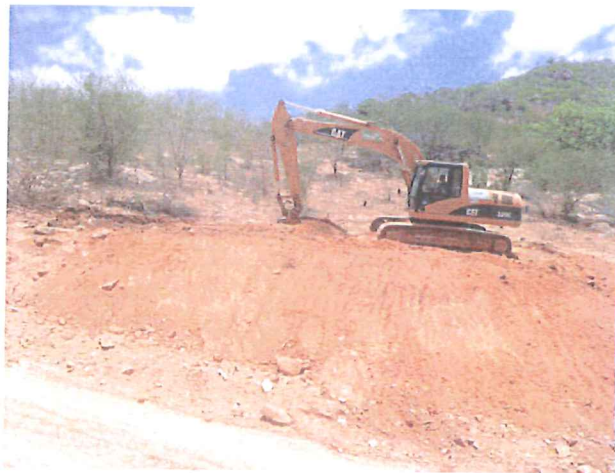
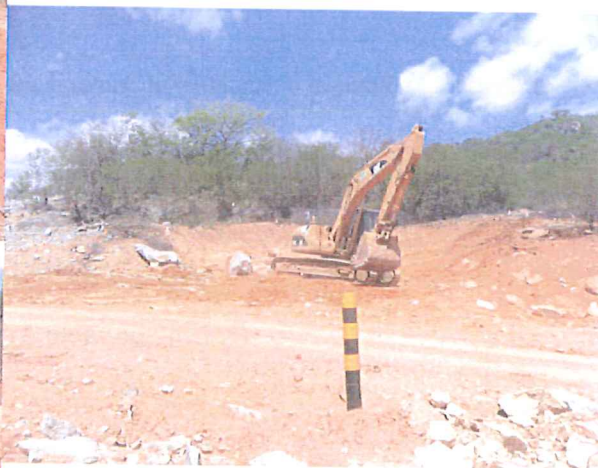
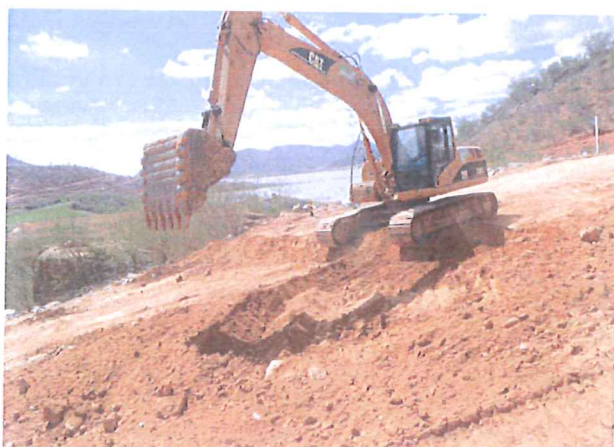
Registro fotográfico de execução de bacias de sedimentação e conformação de material na ponte 16A:

Manifestação 06: Para proteção dos emboques 01 e 02 da Ponte 16A contra processos erosivos e carreamento de sedimentos, estão prevista execuções de bacias de sedimentação, canaletas revestidas com lonas para proteção da saia de aterro, revestimento com pedra de mão(enrocamento) e instalação de manta geotêxtil (Bidim). Estas ações já foram iniciadas, conforme demonstrado no registro fotográfico abaixo, embora tivessem previsão de início em 17 de Dezembro.

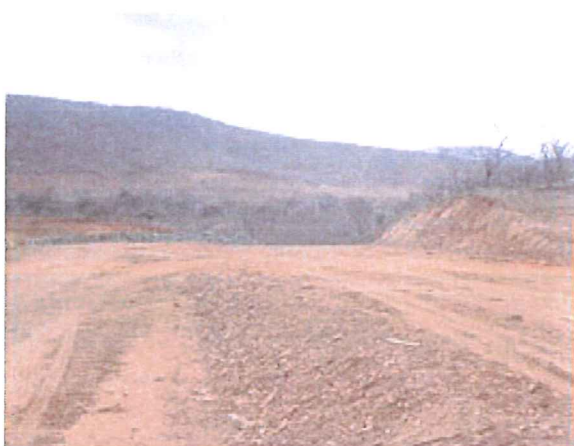
Foto 07

PONTO 04 – C-1: 1253+980 a 1254+040

- Lado esquerdo: Escavar valeta de crista de corte (conforme o projeto) direcionando as águas pluviais para o BSTC 1253+915.

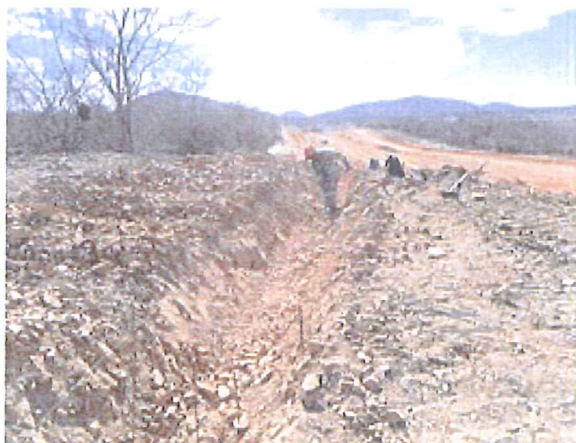
Foto 114

Início do atendimento ao Ponto 04

- Lado esquerdo: Início da execução da valeta de crista de corte (conforme o projeto) direcionando as águas pluviais para o BSTC 1253+915.

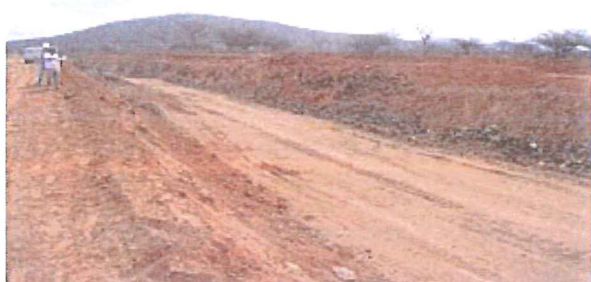
Foto 12

PONTO 06 – C-2: 1254+280 a 1255+000

- Lado direito: Regularizar e conformar o terreno na área de empréstimo, dando caimento das águas pluviais para fora do corpo estradal, executar uma bacia de sedimentação no local.

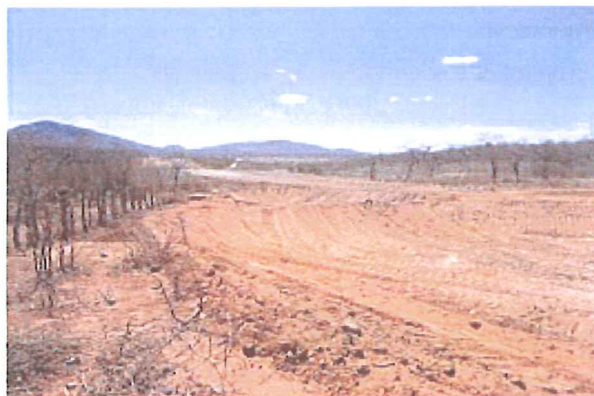
Foto 119

Início do atendimento ao Ponto 06

- Lado direito: Regularização e conformação do terreno na área de empréstimo, dando caimento das águas pluviais para fora do corpo estradal, e execução de duas bacias de sedimentação no local.

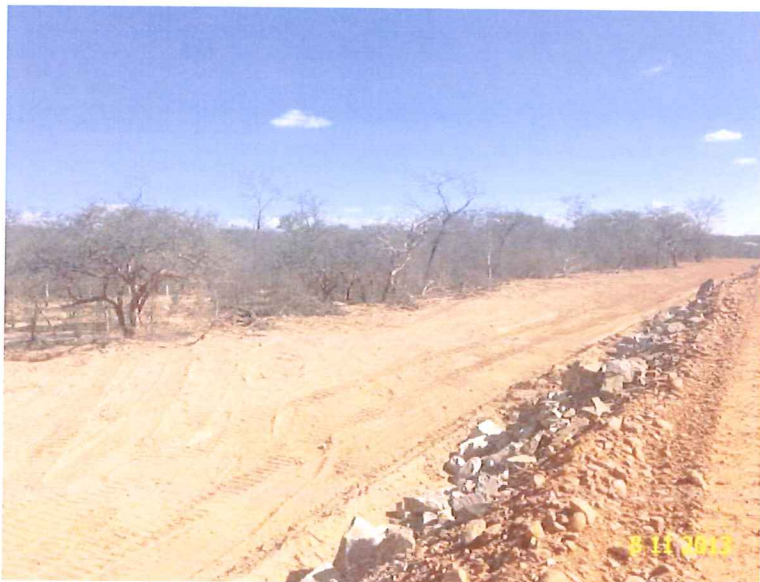
2. *Constatação 01: Deverá ser providenciada a limpeza dos restos de material vegetal ao longo do trecho, principalmente próximo aos cursos d'água*

Figura 1 – Conformação de expurgo no km 1193+760

Manifestação 01: Os restos de material vegetal próximos aos cursos d'água foram retirados e realocados em locais adequados (fora de APP e distantes de qualquer vegetação viva). Nas áreas em que já pode ser iniciada a recuperação ambiental, o expurgo vegetal foi incorporado ao solo. Parte do material encontra-se disposto próximo a caixas de empréstimos em uso, onde o expurgo será depositado e devidamente compactado após o término de sua utilização. A figura 1 demonstra a conformação de expurgo próximo a APP.

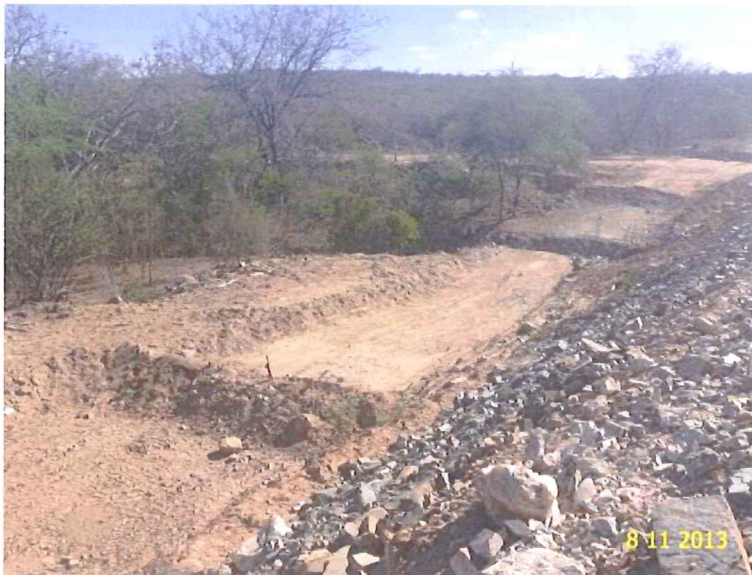
3. *Constatação 02: Ao longo do trecho há vários pontos que foram desmatados para instalação de caixas de empréstimos. Nesses pontos mais limpos, e com maior declive, deve ser providenciada a instalação de bacias de acumulação e outros dispositivos de drenagem para evitar carregamento de sedimentos, principalmente nas proximidades de drenagem e cursos d'água.*

Figura 2 – Hidrossemeadura realizada no km 1200+420.

a mobilização de equipes de plantio de mudas nativas da região para recuperar essas áreas, assim como outros locais onde a obra já foi finalizada. A figura 2 demonstra a realização de hidrossemeadura, conforme solicitação dos fiscais do IBAMA.

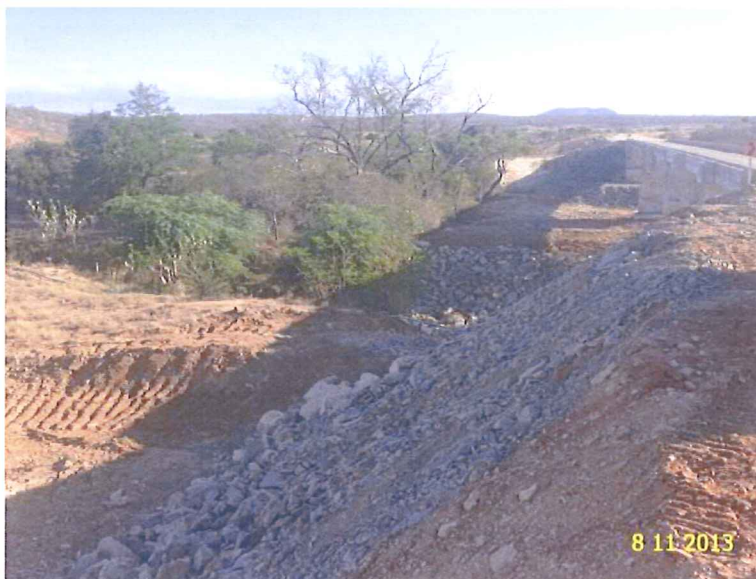
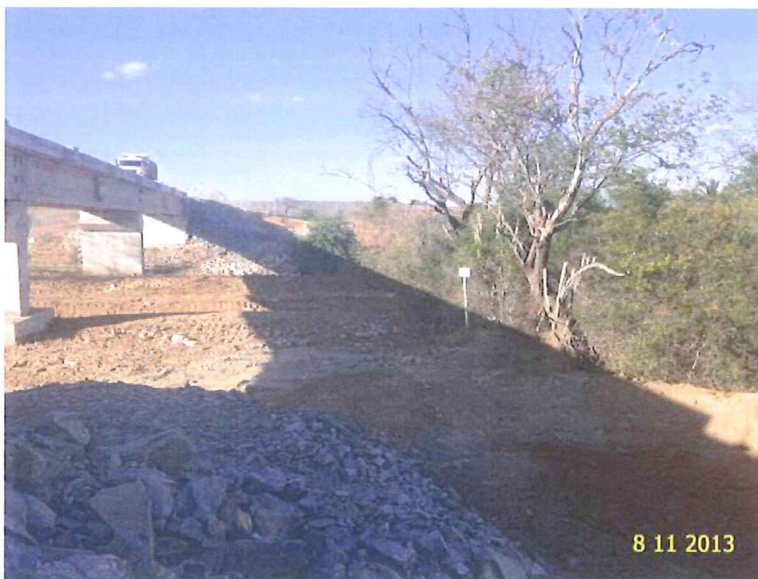
3. *Constatação 03: Km 1166+000 - A ponte sobre o Rio Boa Esperança foi concluída e o leito do rio foi reconformado. O caminho de serviço para acessar o rio encontra-se desprotegido, no qual faz-se necessária a adição de bacias de contenção, considerando o solo exposto, a inclinação do terreno, a ausência de vegetação e a APP.*

Figura 3 – Bacia de acumulação implantada no Km 1166+000

Figura 4 - Bacia de acumulação implantada no Km 1166+000

Manifestação 03: As bacias de contenção foram implantadas no km 1166+000. As figuras 3 e 4 demonstram a instalação de bacias de acumulação sob a ponte do Riacho Boa Esperança.

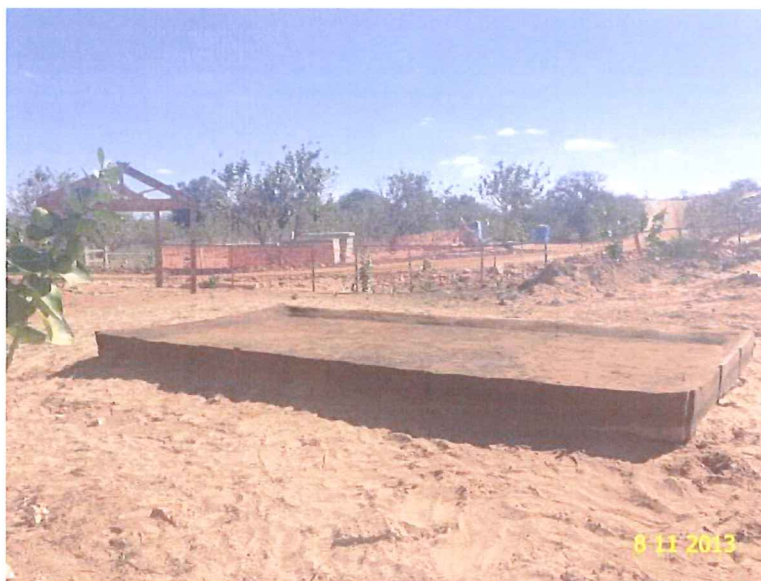
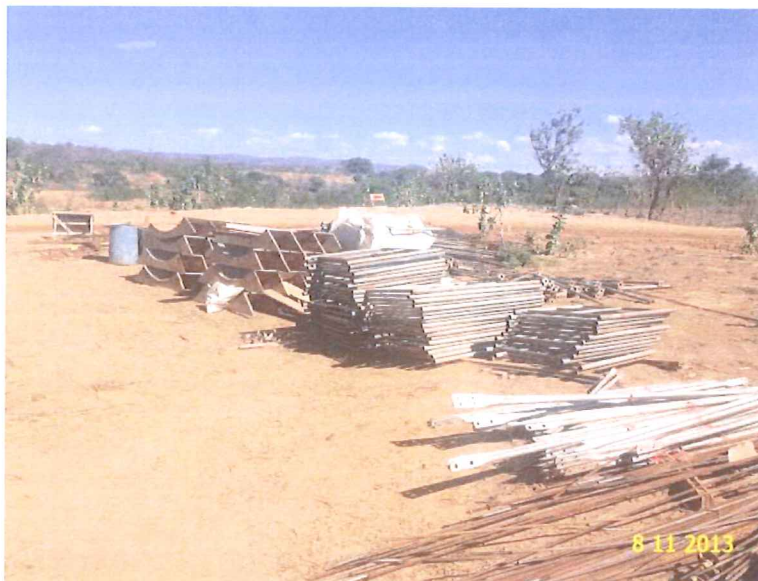
4. *Constatação 04: Ponte sobre o Rio de Contas II - Observou-se que o local onde está instalado o gerador encontra-se com o solo (Areia) contaminado, podendo ser carreado para o curso d'água. Também há a presença de vários equipamentos que não estão mais em uso e que permanecem na área. Deve ser providenciada a limpeza do entulho e retirada dos equipamentos que não estão mais em uso, e estão contaminando o solo.*

Figura 5 - Remoção de gerador e solo contaminado no Km 1190+060.

Figura 6 - Organização do local de trabalho no Km 1190+060.

Manifestação 04: Os equipamentos não utilizados, os entulhos e o solo contaminado observados na vistoria foram removidos do local. Reforçou-se a limpeza da área para maximizar o aspecto de organização da obra e minimizar os riscos de contaminação ambiental. A figura 5 demonstra a remoção do gerador e solo contaminado, e a figura 6, a organização do local de trabalho.
