**Anexo Fotográfico B -**  
**NOTA TÉCNICA nº /2012/COEND/CEGENE/DILIC/IBAMA**

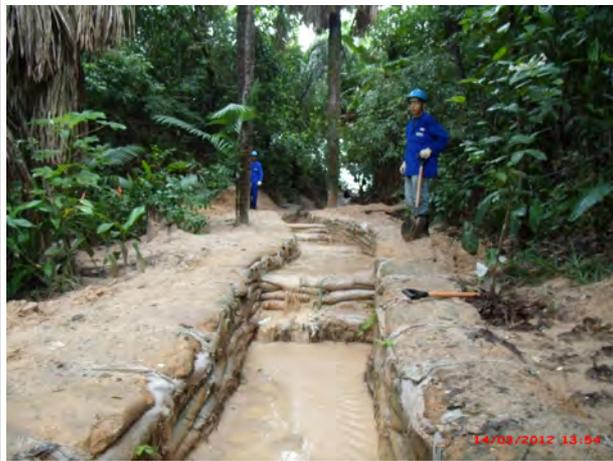
**Foto 01 B:** RIP RAP 2 durante manutenção periódica - desobstrução dos canais e tanques de decantação.

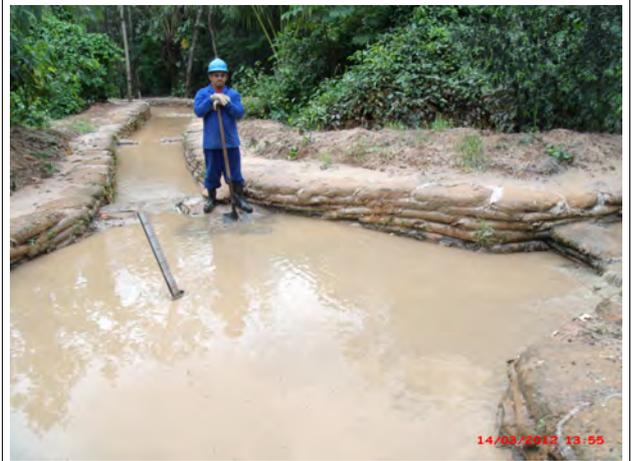
**Foto 02 B:** RIP RAP 2 - manutenção dos tanques de decantação.

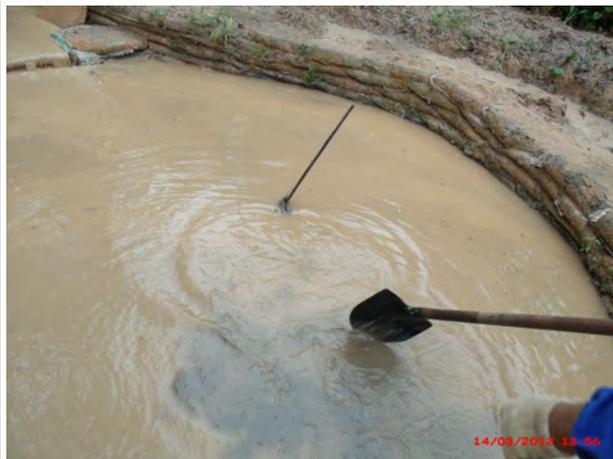
**Foto 03 B:** Suspensão de carvão após agitação no fundo do tanque de decantação do RIP RAP 2.

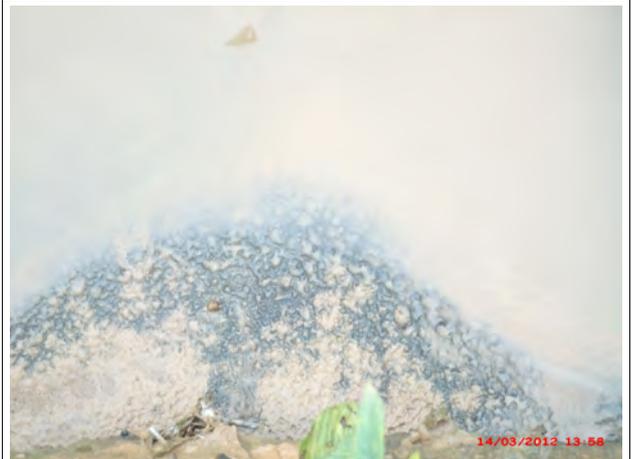
**Foto 04 B:** Carvão depositado no RIP RAP.

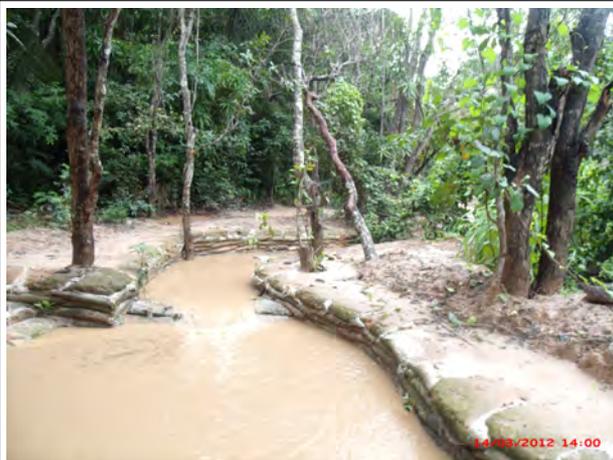
**Foto 05 B:** RIP RAP 2 - tanque de decantação.

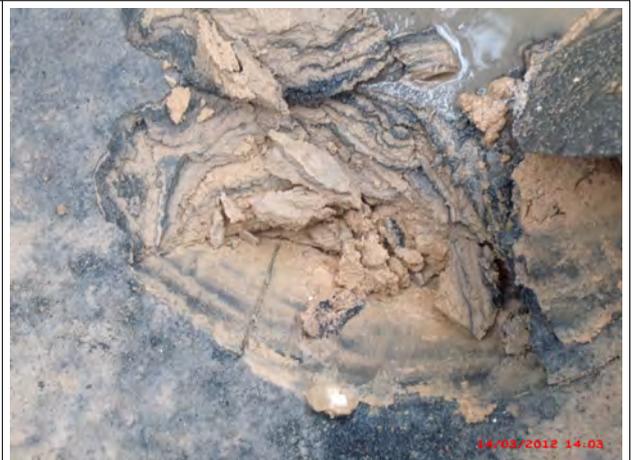
**Foto 06 B:** Sedimento de carvão e areia/silte no RIP RAP.

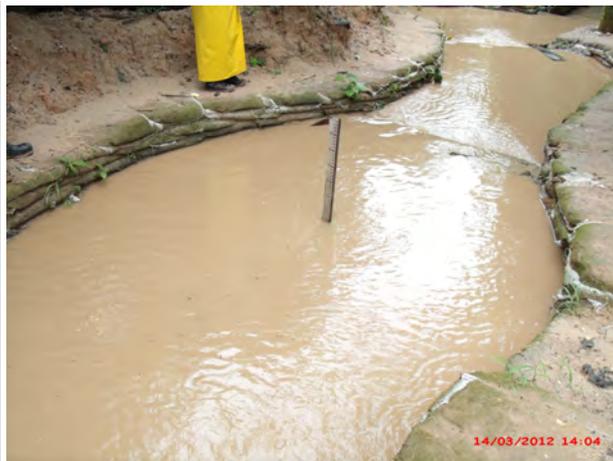
**Foto 07 B:** Tanque de decantação do RIP RAP 2.

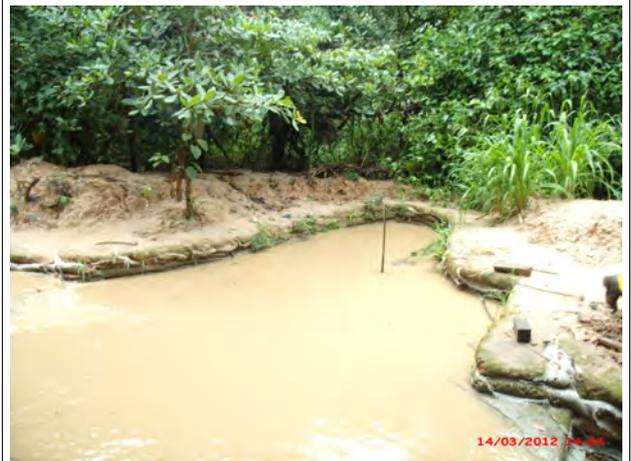
**Foto 08 B:** Tanque de decantação do RIP RAP 2.

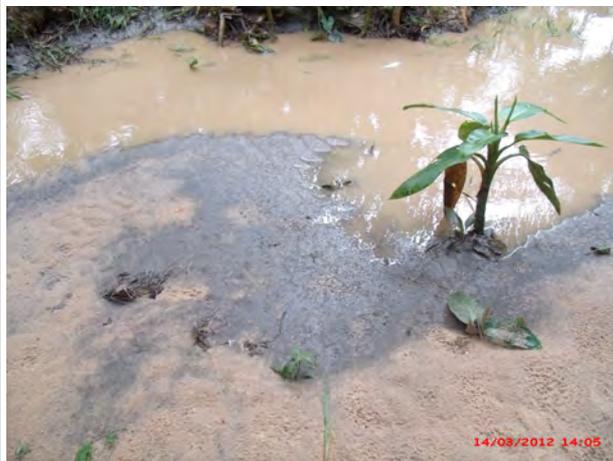
**Foto 09 B:** Sedimentação de carvão no final do RIP RAP 2.

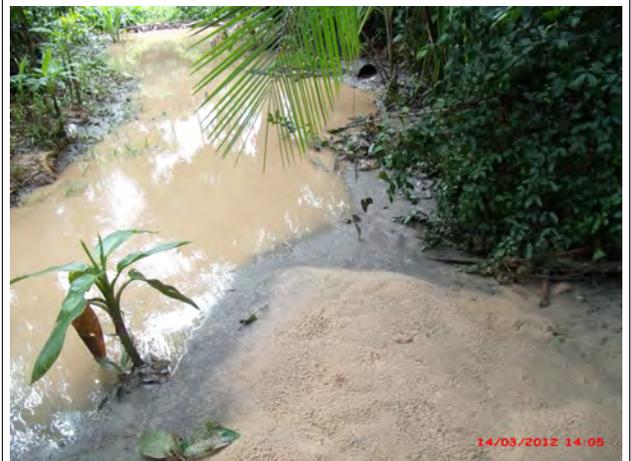
**Foto 10 B:** Sedimentação de carvão no final do RIP RAP 2.

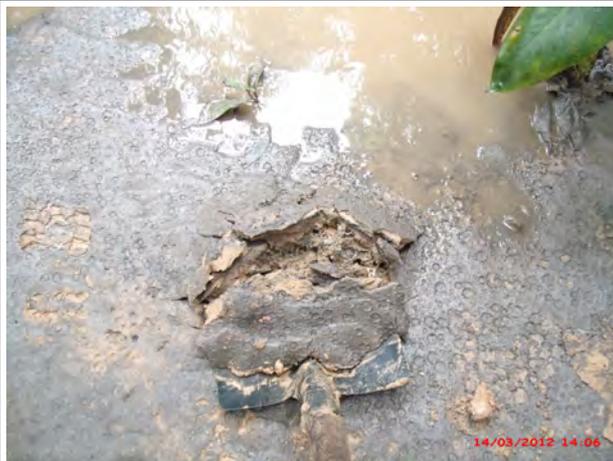
**Foto 11 B:** Sedimentação de carvão no final RIP RAP 2.

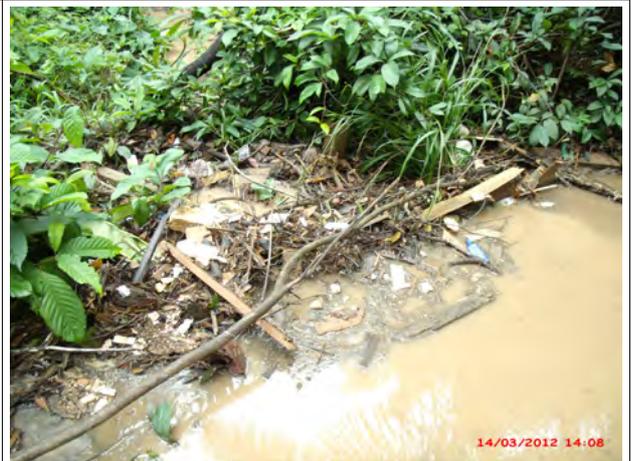
**Foto 12 B:** Final do RIP RAP 2.

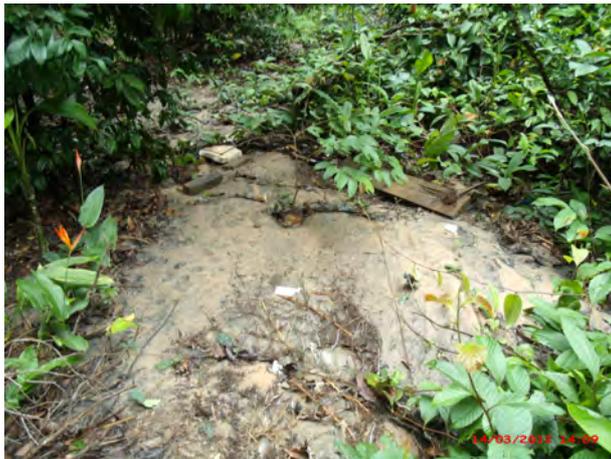
**Foto 13 B:** Área afetada, após o RIP RAP 2 (Área de Proteção Ambiental).

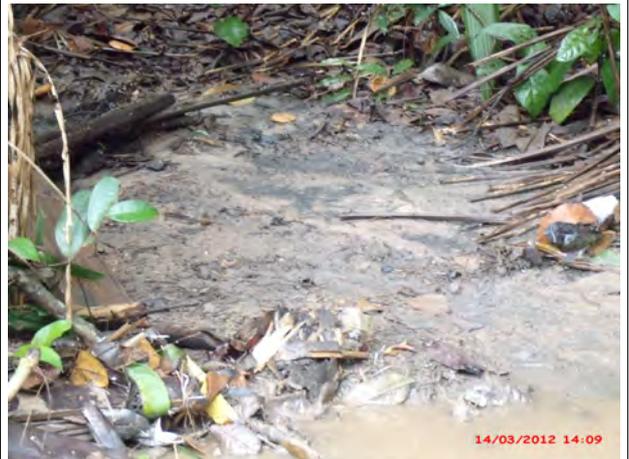
**Foto 14 B:** Área afetada, após o RIP RAP 2 (Área de Proteção Ambiental).

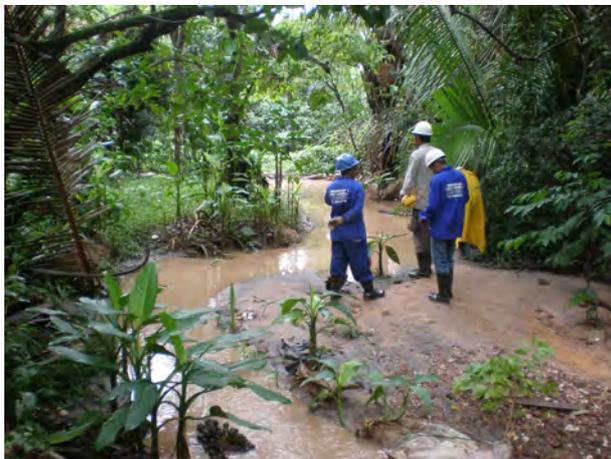
**Foto 15 B:** Área afetada, após o RIP RAP 2 (Área de Proteção Ambiental).

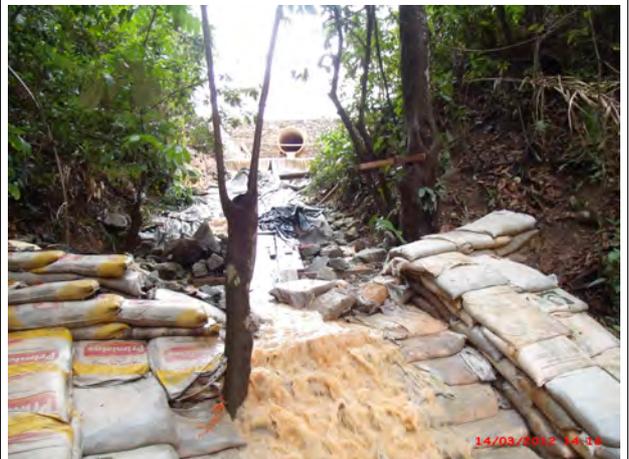
**Foto 16 B:** Canal por onde as águas de drenagem do Pátio de Cinzas atingiram o RIP RAP 2.

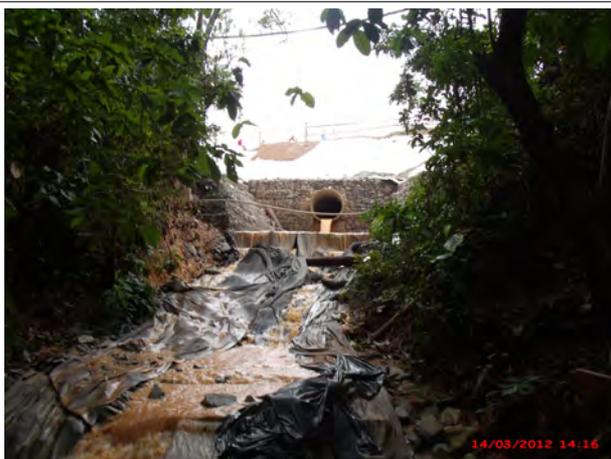
**Foto 17 B:** Canal por onde as águas de drenagem do Pátio de Cinzas atingiram o RIP RAP 2.

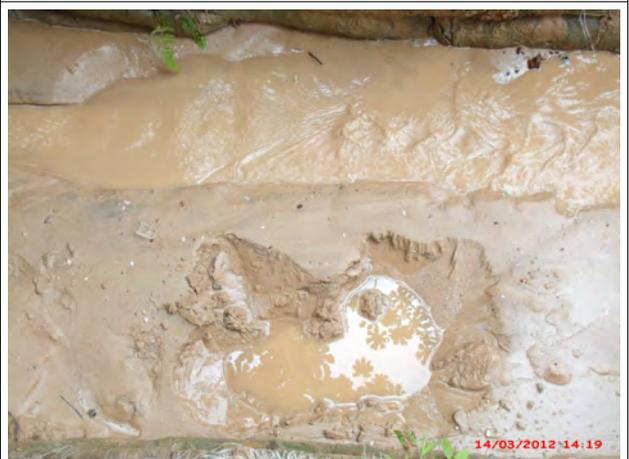
**Foto 18 B:** Canal independente que não recebeu as águas de drenagem do Pátio de Cinzas atingiram o RIP RAP 2.

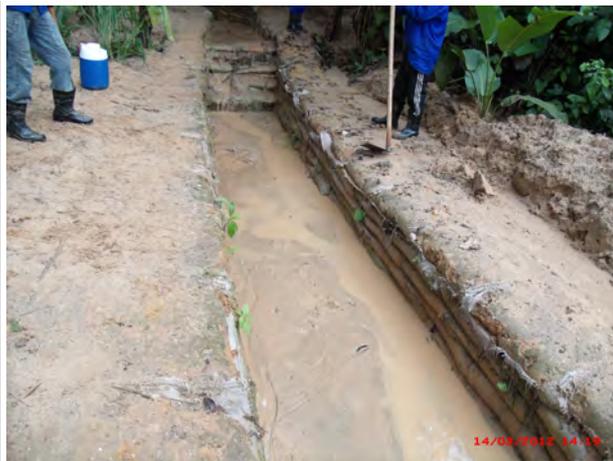
**Foto 19 B:** Canal independente que não recebeu as águas de drenagem do Pátio de Cinzas atingiram o RIP RAP 2.

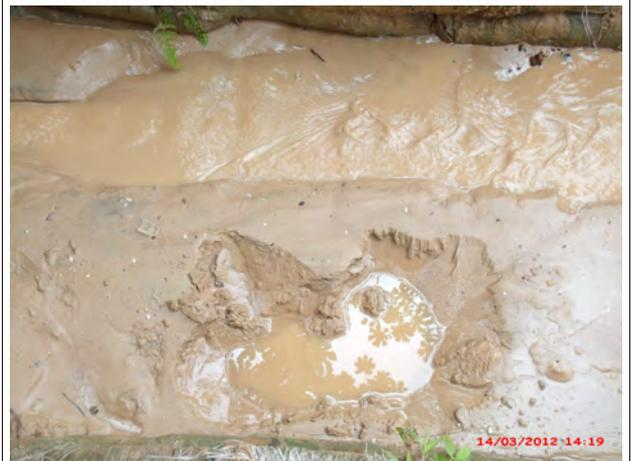
**Foto 20 B:** Canal independente que não recebeu as águas de drenagem do Pátio de Cinzas atingiram o RIP RAP 2.
