Anexo Fotográfico C

NOTA TÉCNICA nº /2012/COEND/CEGENE/DILIC/IBAMA

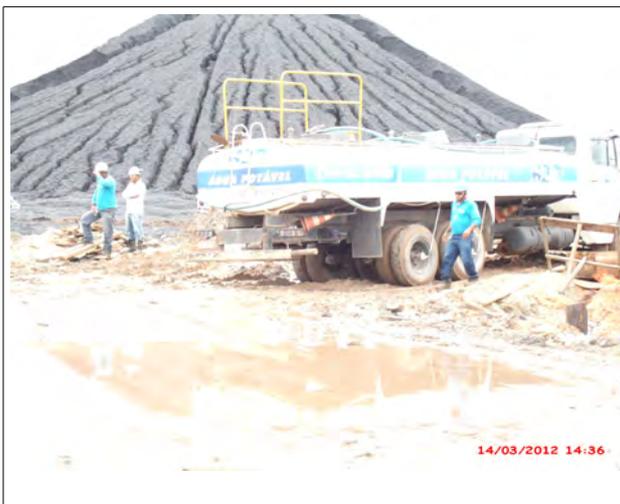
Foto 01 C: Caminhão Pipa recolhendo a água de drenagem do retida no Pátio de Carvão.

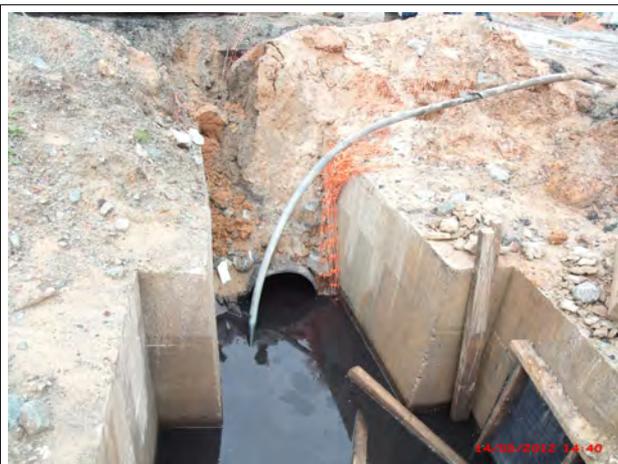
Foto 02 C: Água de drenagem do Pátio de Carvão e isolamento da tubulação que o conecta à Bacia 71 e/ou RIP RAP 2.

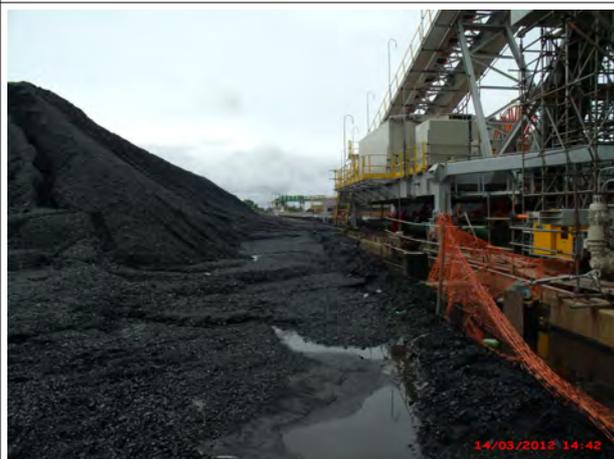
Foto 03 C: Carvão obstruindo as canaletas de drenagem.

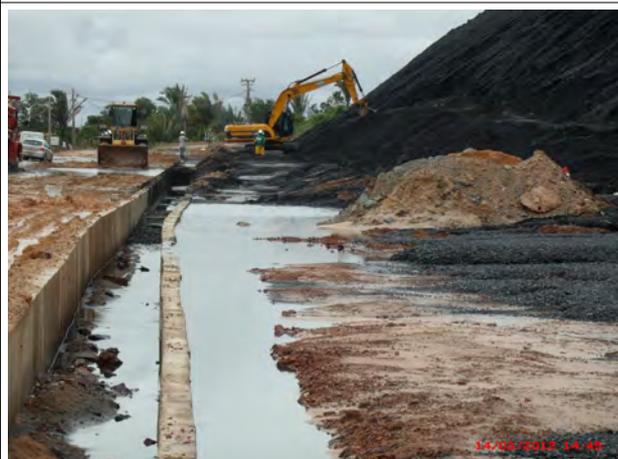
Foto 04 C: Maquinário desobstruindo as canaletas de drenagem do Pátio de Carvão.

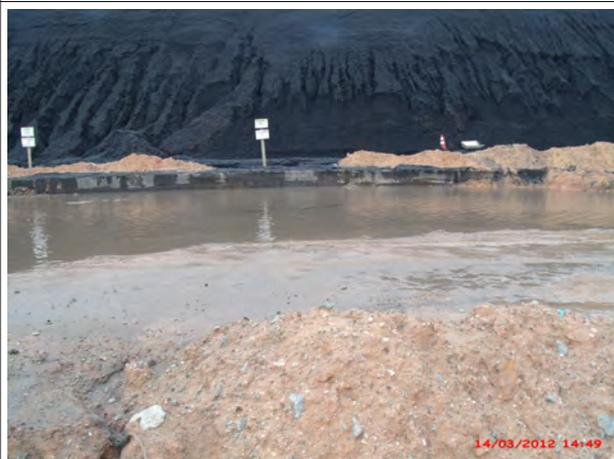
Foto 05 C: Condições estruturais da Pilha de Carvão após chuvas, e transbordo de carvão para área externa ao Pátio.

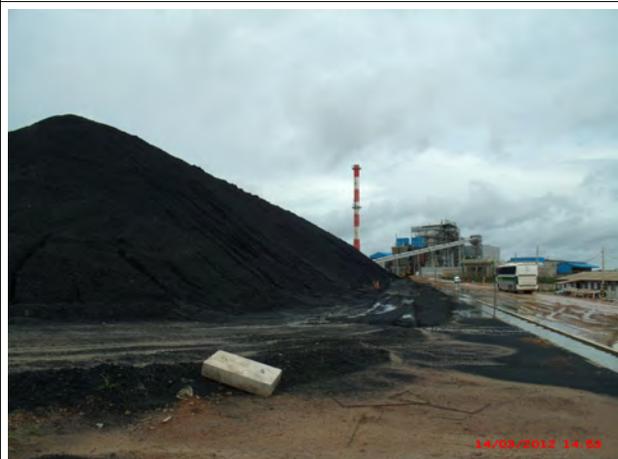
Foto 06 C: Canaletas cheias de água de drenagem em função de sua obstrução.

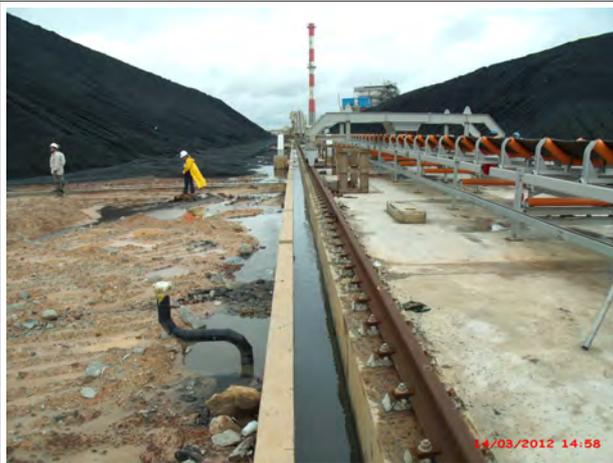
Foto 07 C: Transbordo da drenagem das pilhas de carvão para área externa ao Pátio em função da obstrução das canaletas e vertedouros erroneamente voltados para a área afetada.

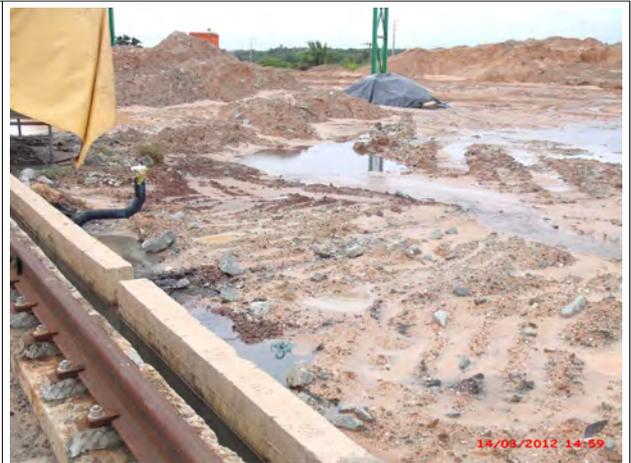
Foto 08 C: Área afetada pelo sistema de drenagem do pátio de Carvão.

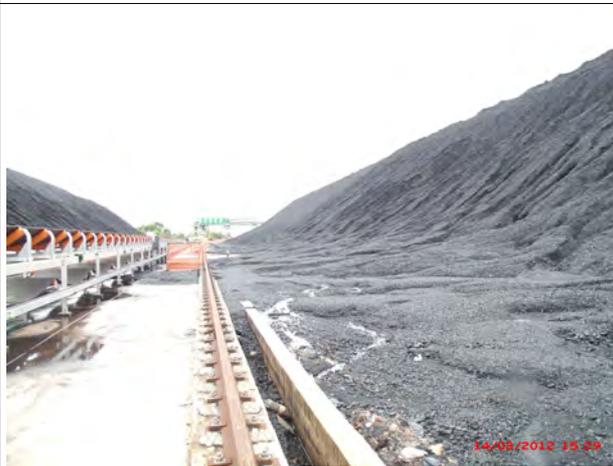
Foto 09 C: Transbordo da drenagem do Pátio de Carvão em função da obstrução das canaletas de drenagem.

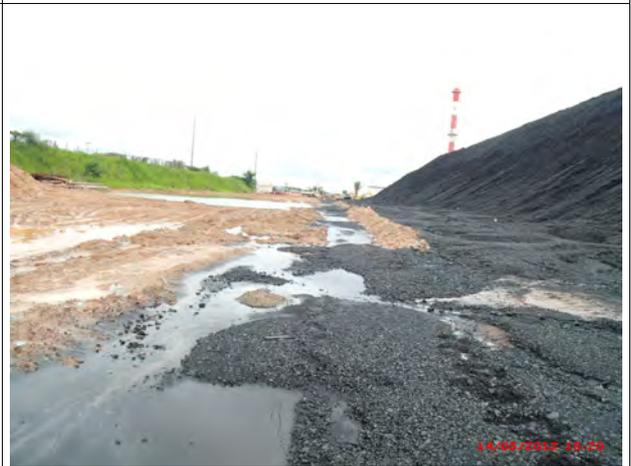
Foto 10 C: Transbordo da drenagem do Pátio de Carvão em função da obstrução das canaletas de drenagem.

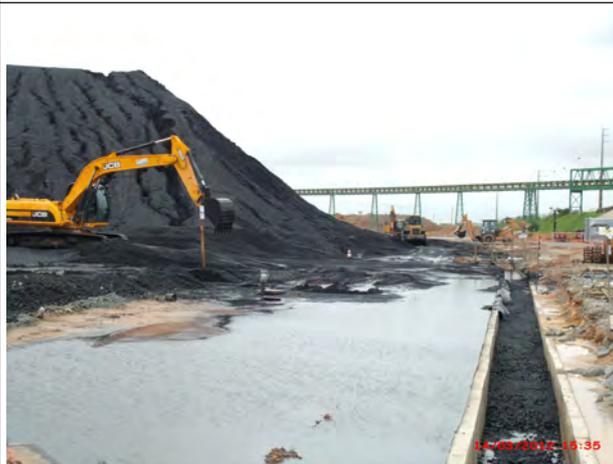
Foto 11 A: Transbordo da drenagem do Pátio de Carvão em função da obstrução das canaletas de drenagem.

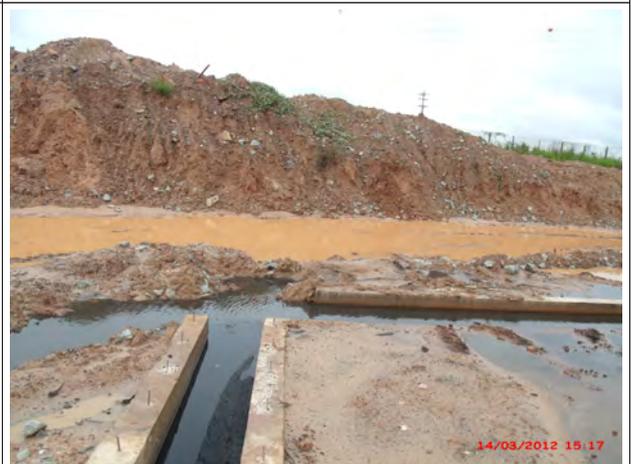
Foto 12 C: Transbordo da drenagem do Pátio de Carvão em função da obstrução e não isolamento das canaletas de drenagem.

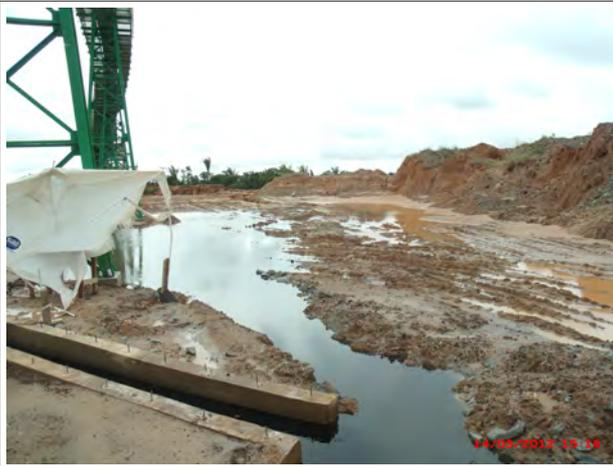
Foto 13 C: Transbordo da drenagem do Pátio de Carvão em função da obstrução e não isolamento das canaletas de drenagem.

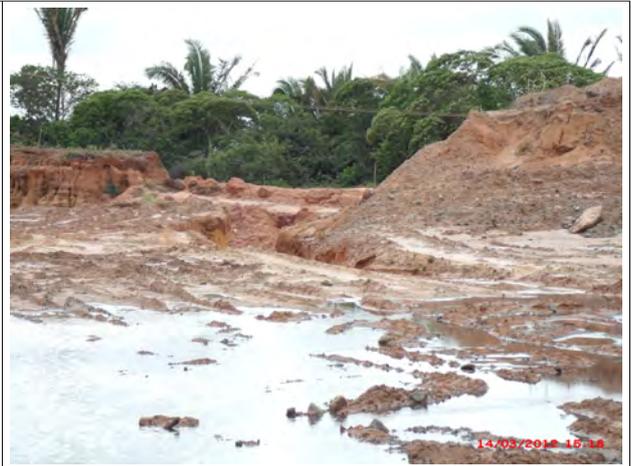
Foto 14 C: Drenagem do Pátio de Carvão causando erosão e carreamento de sólidos para APP.

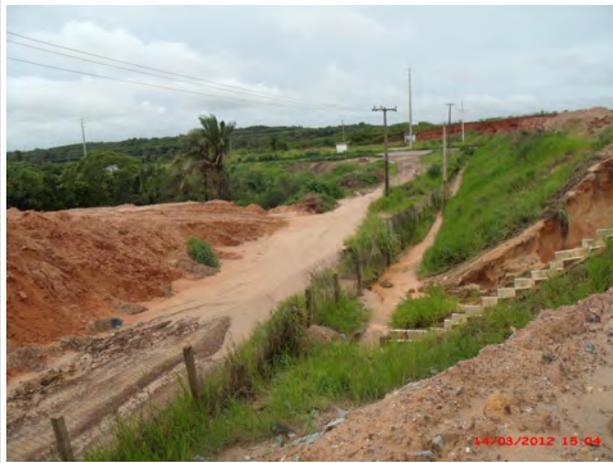
Foto 15 C: Erosão causada pelo problema do sistema de drenagem do Pátio de carvão e falta de manutenção da área.

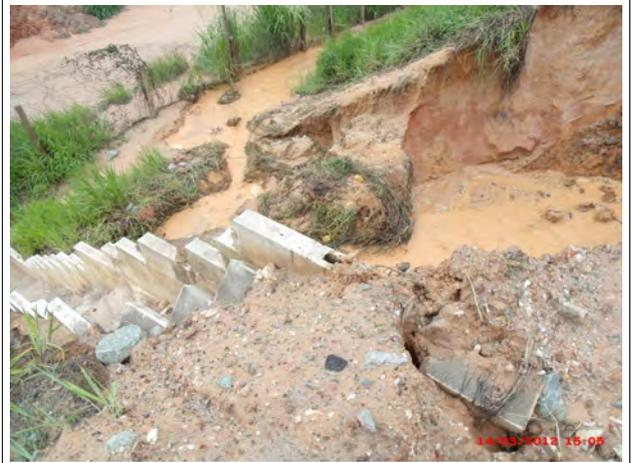
Foto 16 C: Erosão causada pelo problema do sistema de drenagem do Pátio de carvão e falta de manutenção da área.

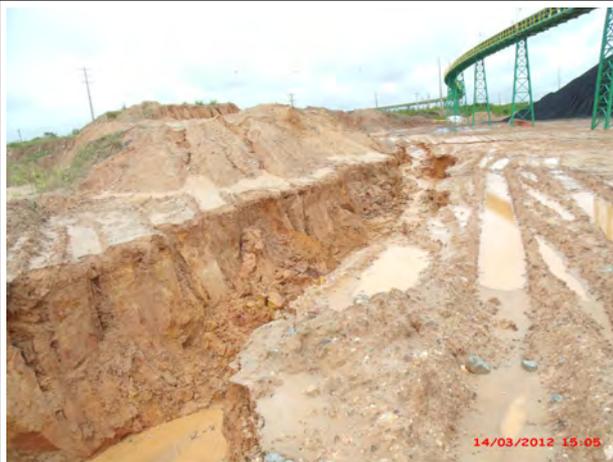
Foto 17 C: Erosão causada pelo problema do sistema de drenagem do Pátio de carvão e falta de manutenção da área.

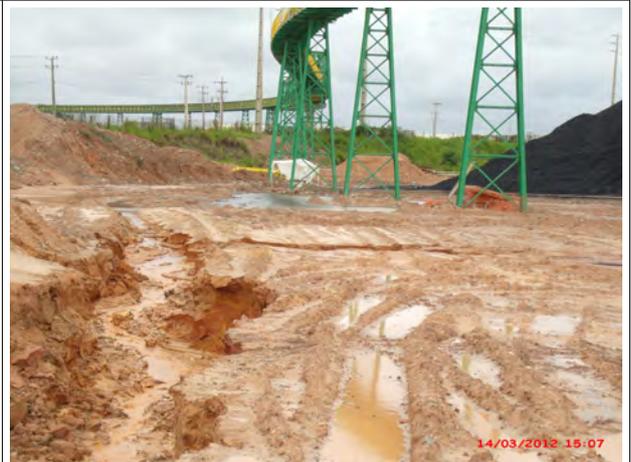
Foto 18 C: Erosão causada pelo problema do sistema de drenagem do Pátio de carvão e falta de manutenção da área.
