## Anexo Fotográfico D

NOTA TÉCNICA nº /2012/COEND/CEGENE/DILIC/IBAMA

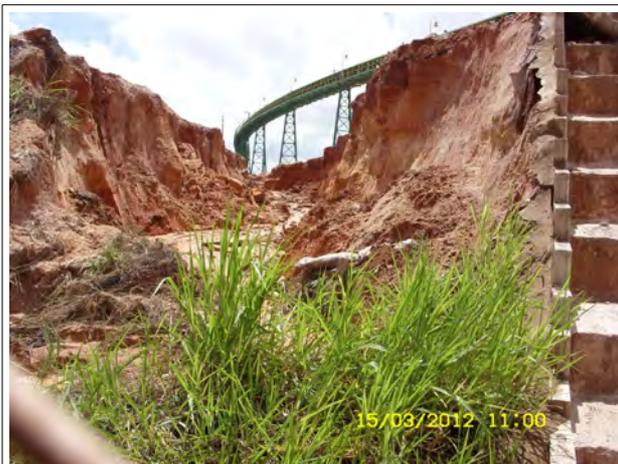
**Foto 01 D:** Erosão devido às deficiências do sistema de drenagem da UTE Porto de Itaquí..

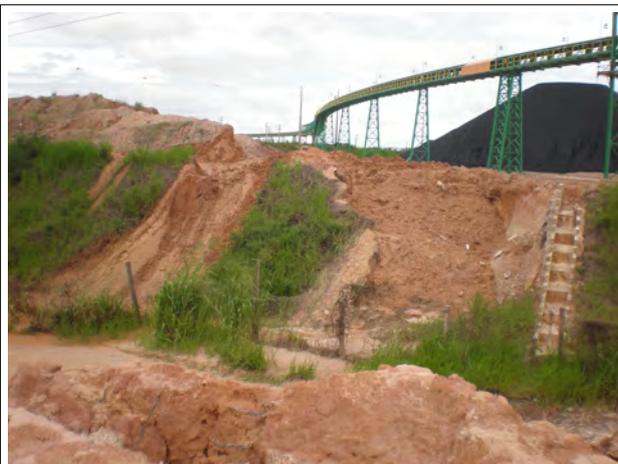
**Foto 02 D:** Reconformação do talude erodido. Ressalta-se que não foram tomadas medidas para mitigação do carregamento de sedimentos neste processo.

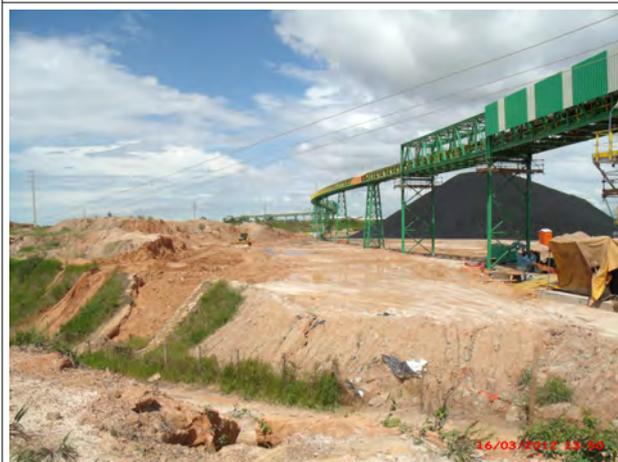
**Foto 03 D:** Reconformação do talude erodido.

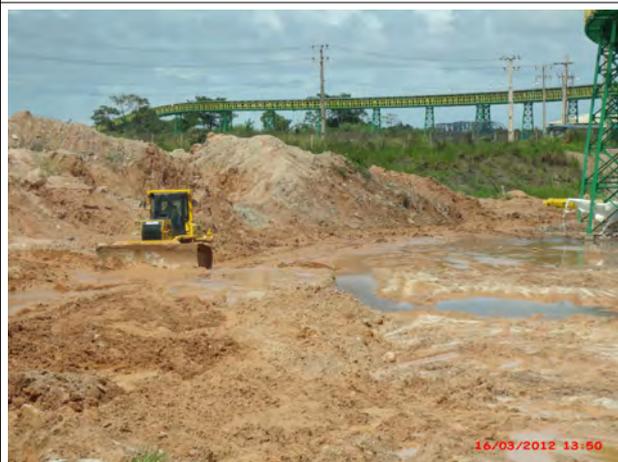
**Foto 04 D:** Maquinário trabalhando na reconformação do talude erodido. Este trabalho causou carregamento de sedimentos inapropriadamente.

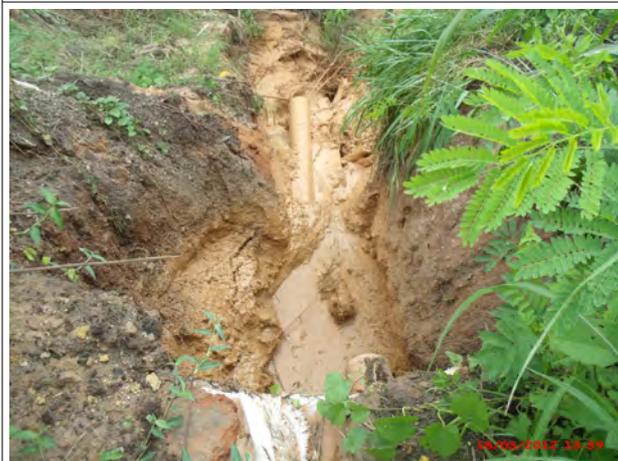
**Foto 05 D:** Lançamento da drenagem no ambiente.

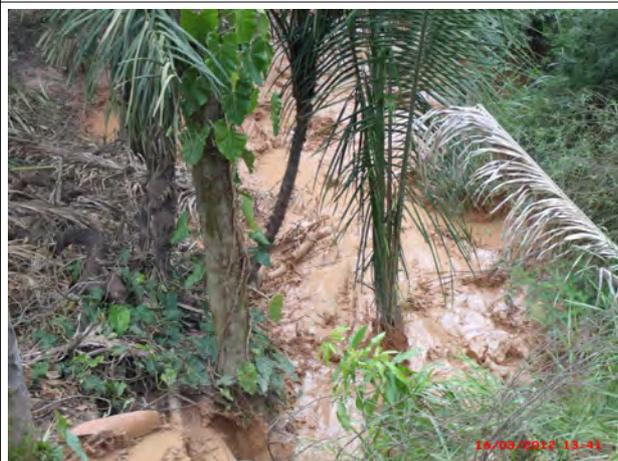
**Foto 06 D:** Lançamento da drenagem no ambiente.

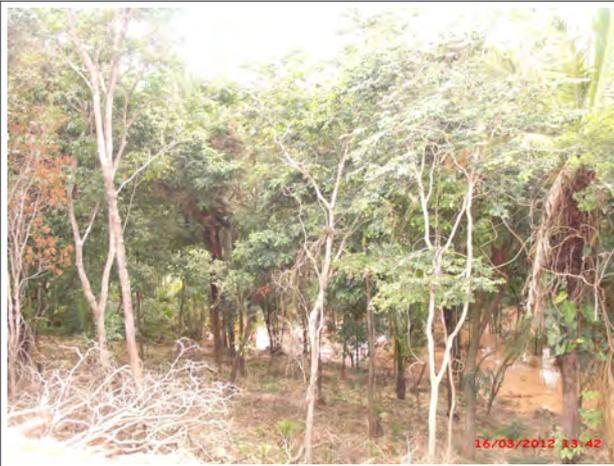
**Foto 07 D:** Área afetada pela drenagem da UTE e por uma área degradada adjacente à UTE

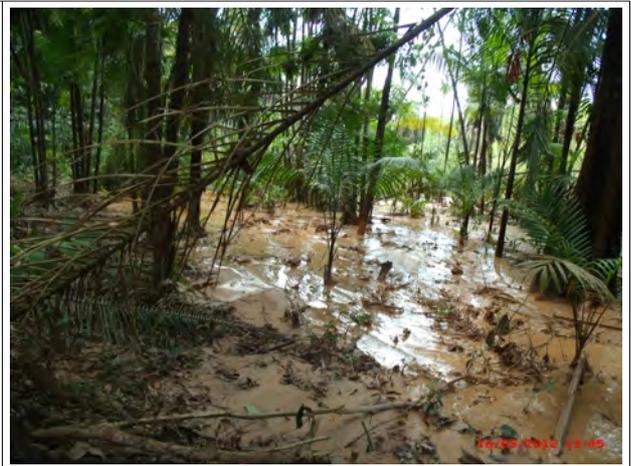
**Foto 08 D:** Área afetada pelos sedimentos carregados pela drenagem da UTE e por uma área degradada adjacente à UTE

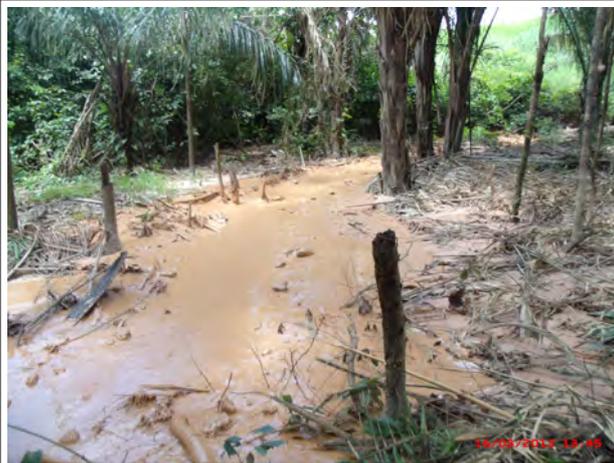
**Foto 09 D:** Área afetada pelos sedimentos carregados pela drenagem da UTE e por uma área degradada adjacente à UTE

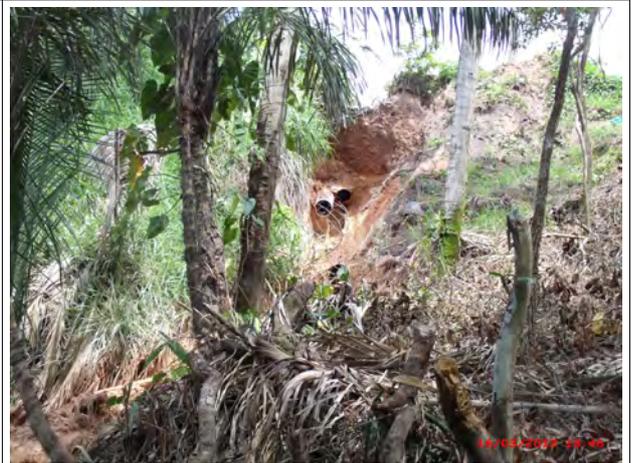
**Foto 10 D:** Lançamento da drenagem no ambiente.

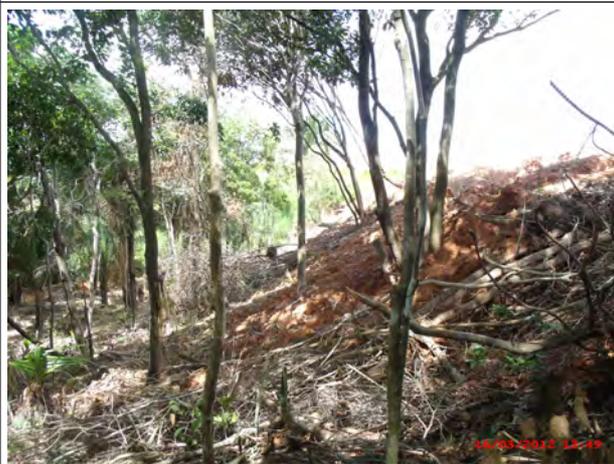
**Foto 11 D:** No canto superior direito está a área degradada que também está contribuindo para o assoreamento de área afetada.

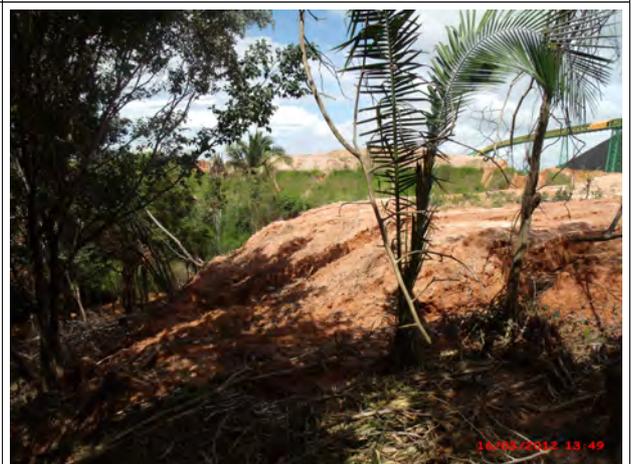
**Foto 12 D:** Área degradada que também está contribuindo para o assoreamento de área afetada.

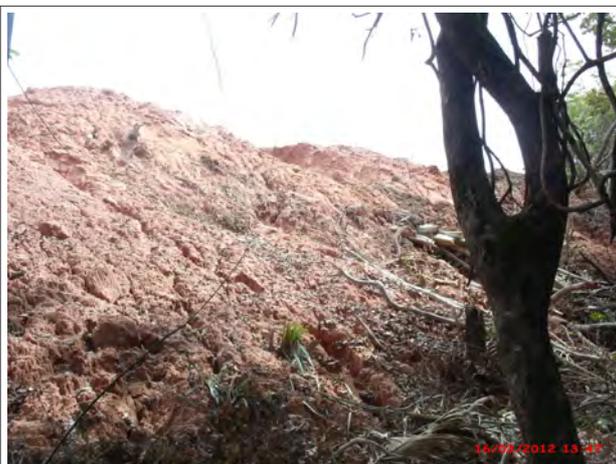
**Foto 13 D:** Área degradada que também está contribuindo para o assoreamento de área afetada.

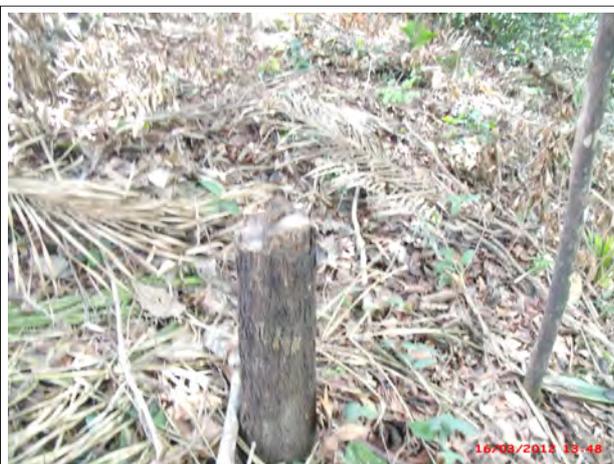
**Foto 14 D:** Corte de madeira identificado na área afetada.

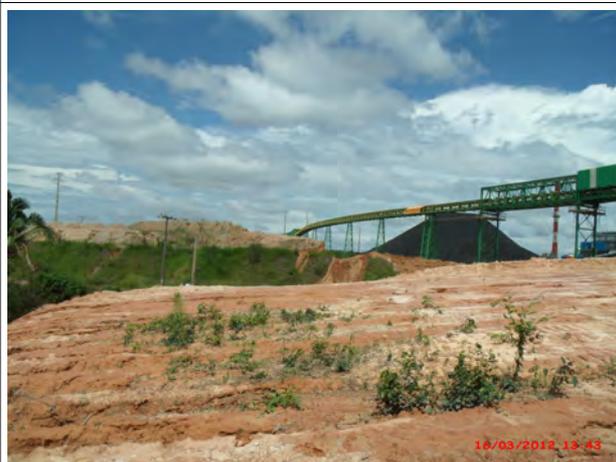
**Foto 15 D:** Área degradada que também está contribuindo para o assoreamento de área afetada.

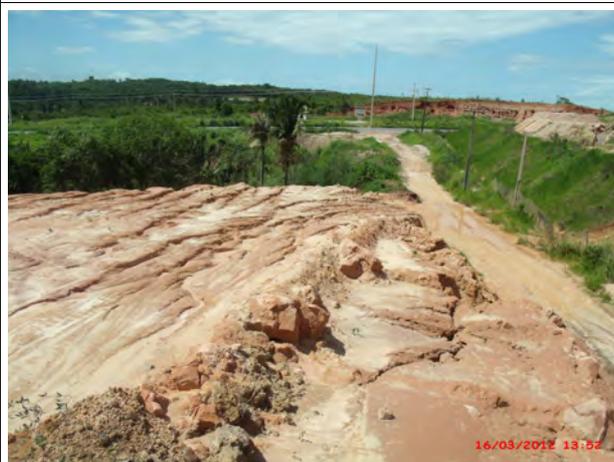
**Foto 16 D:** Área degradada que também está contribuindo para o assoreamento de área afetada.
