Anexo II.5.1-1 - Relatório Fotográfico

Relatório Fotográfico de Pedologia - Gasoduto do Pará

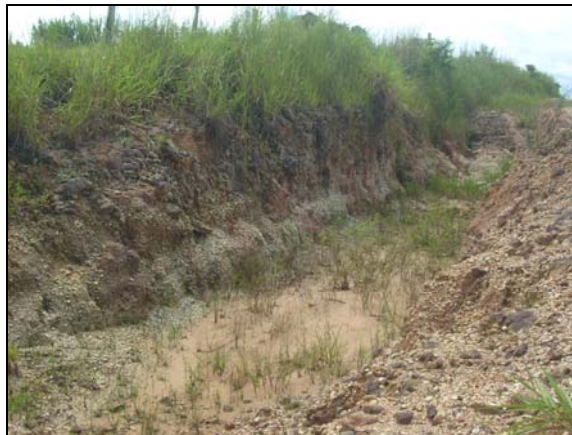
Foto 8 - Estrada apresentando erosão em sulco muito avançada. Coordenadas 5,0893S 48,7156W

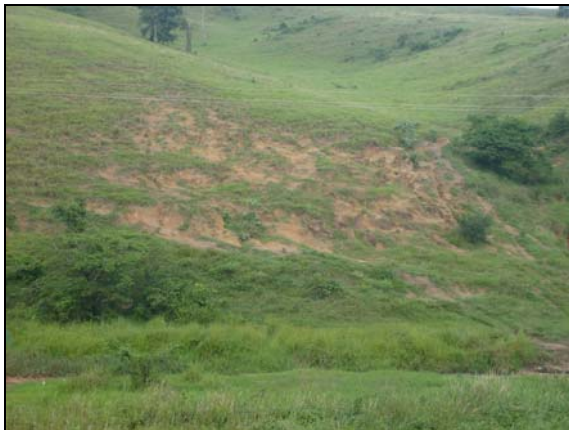
Foto 15 - Área de Latossolo Vermelho Distrófico textura argilosa em relevo ondulado com ocorrência de processo erosivo do tipo laminar e em sulcos. Algumas erosões em voçorocas nas proximidades. Coordenadas 4,9570S 47,5054W

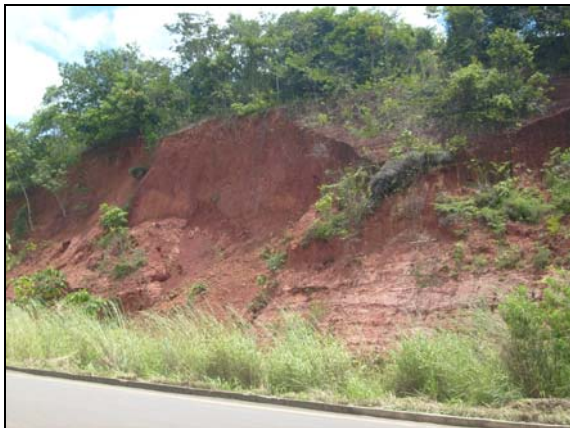
Foto 21 - Aspecto de erosão em barranco da estrada Belém- Brasília. Coordenadas 5,0471S 47,5522W

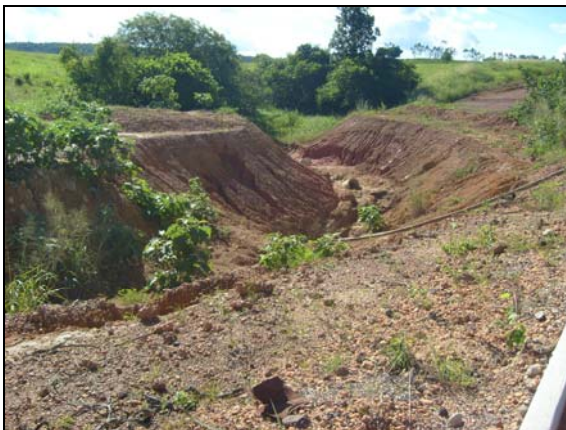
Foto 27 - Erosão em drenagem de estrada mal planejada. Coordenadas 4,5206S 47,5037W

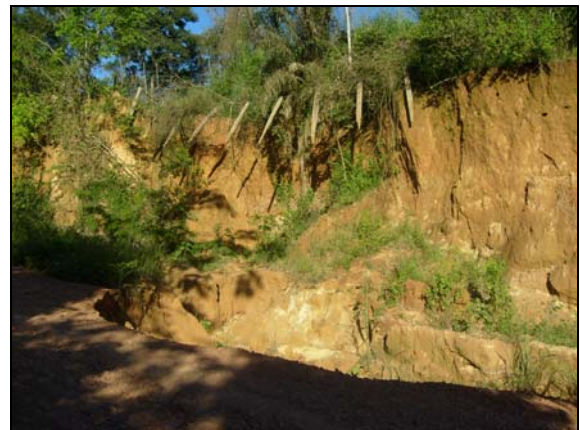
Foto 28 - Erosão por desbarrancamento em estrada no terço médio/superior de encosta em relevo ondulado com Latossolo Amarelo Distrófico textura argilosa (LAd3). Coordenadas 4,4087S 47,5024W

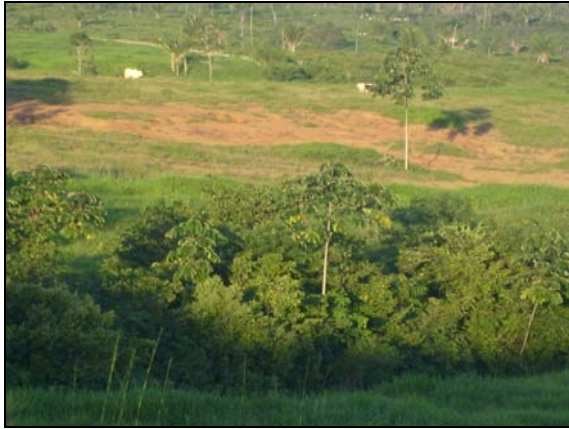
Foto 29 - Erosão laminar forte com início de erosão em sulcos em área com Pastagem degradada sob Latossolo Amarelo textura argilosa relevo suave ondulado (LAd3). Coordenadas 4,3434S 47,5361W

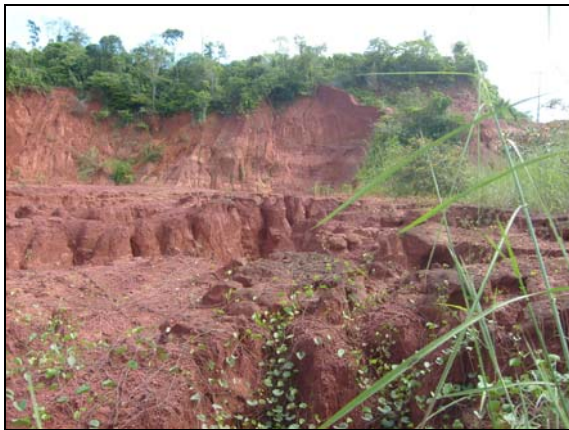
Figura 31 - Processo erosivo de desbarrancamento severo e voçorocas em área com Latossolo Vermelho-Amarelo Distrófico textura argilosa em terço superior de encosta relevo suave ondulado e ondulado. Coordenadas 3,9372S 47,5359W

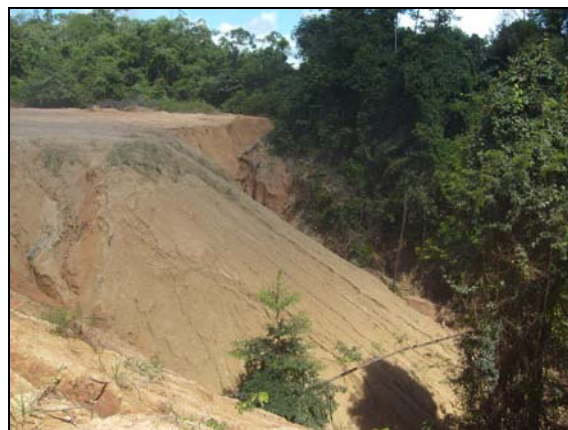
Foto 34 - Vista da estrada que esta em obra para asfaltamento. Grande movimento de terra. Os barrancos são cortados para alargar a estrada e a terra empurrada para a drenagem para elevar a estrada. Coordenadas 2,9738S 47,5767W
