PETROBRAS	MEMORIAL DESCRITIVO		Nº: MD-4300.43-6521-989-GJM-018	
	CLIENTE: TRANSPORTADORA ASSOCIADA DE GÁS S.A. – TAG			FOLHA: 1 de 8
	PROGRAMA: AMPLIAÇÃO DA MALHA DE GASODUTOS DO SUDESTE			-
ÁREA: GASODUTO CARAGUATATUBA-TAUBATÉ			-	
TAG	TÍTULO: Plano de Recuperação de Área Degradada Específica – Km 34+900

PETROBRAS	MEMORIAL DESCRITIVO		N.º	MD-4300.43-6521-989-GJM-018	REV.	0	
	CLIENTE			TRANSPORTADORA ASSOCIADA DE GÁS S/A - TAG		FOLHA:	3 / 8
	TÍTULO						Plano de Recuperação de Área Degradada Específica – Km 34+900

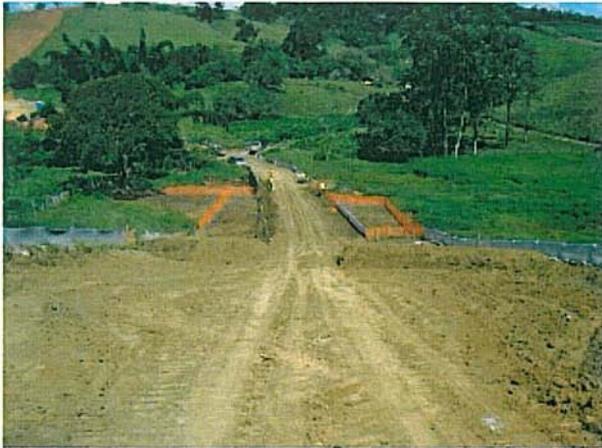
Foto 1 - Vista geral do local

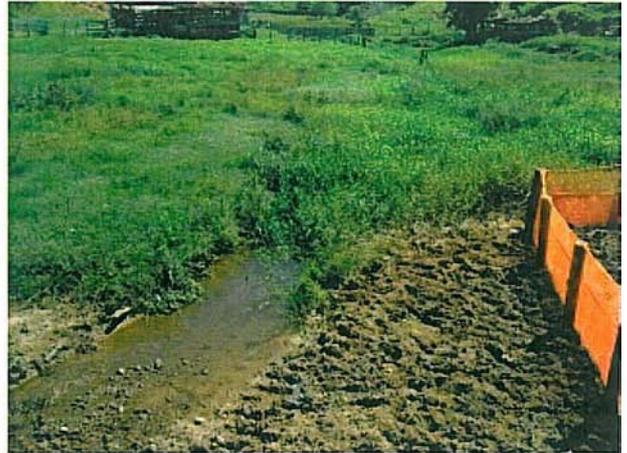
Foto 2 - Filete assoreado

5.4.4 Recuperação hidrológica – Retirada do material carreado para o filete, limpeza da área, instalações de contenções para evitar carreamento de sedimento para a área úmida. Após a limpeza serão instaladas contenções de sedimentos, com tela-filtro ou manta geotextil até a estabilização da área.

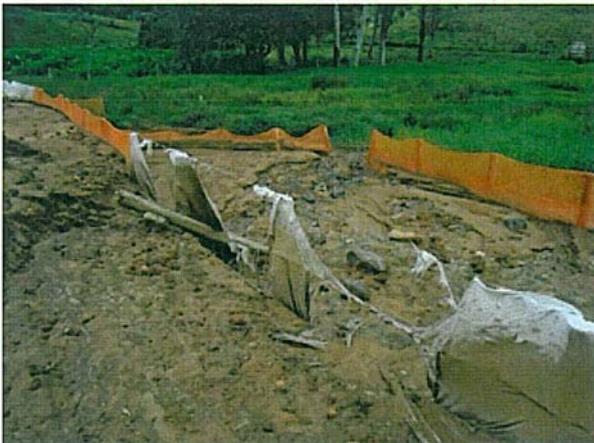
Foto 3 - Filete assoreado

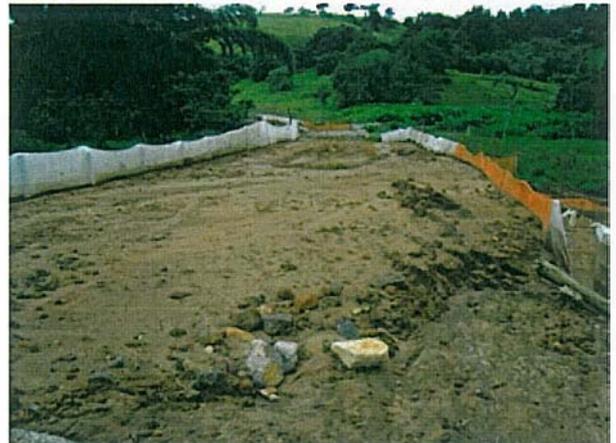
Foto 4 - Carreamento de material para área brejosa

5.4.3 Recuperação Geotécnica – Reconformação do terreno na área úmida, retirando o material carreado e descompactando o solo para posterior semeadura.

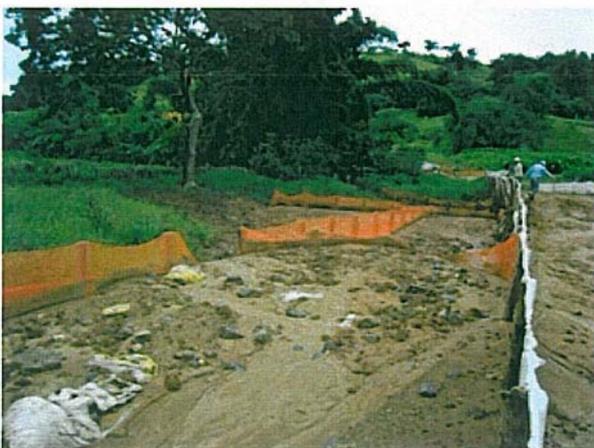
Cabe ressaltar que o Consorcio Gastau instalou dispositivos para contenção de sedimentos, no entanto, devido ao alto índice pluviométrico no período, as contenções não suportaram e romperam, causando o impacto fora da faixa.

Foto 5 - Carreamento de material fora da faixa

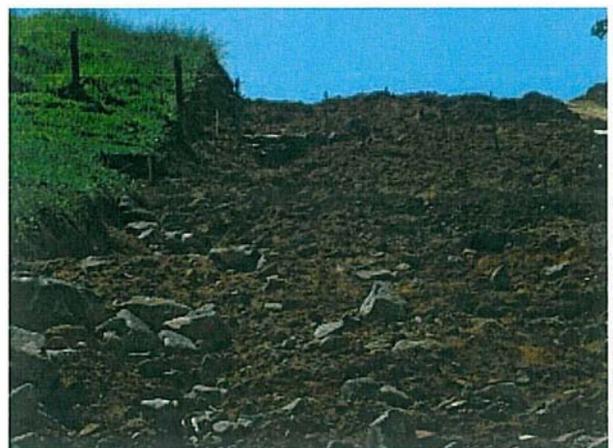
Foto 6 - Processos erosivos na faixa

5.4.5 Recomposição vegetal – Após o desenvolvimento das atividades de recuperação geotécnica e hidrológica, a recomposição vegetal da área em questão será realizada por meio de semeadura manual de *Braquiária Humidícula*. Será utilizado o plantio de grama batatais no talude formado nas extremidades da faixa, para garantir a estabilidade do mesmo.
