<b>MEMORIAL DESCRITIVO</b>		Nº: <b>MD-4300.43-6521-989-GJM-010</b>	
	CLIENTE: <b>TRANSPORTADORA ASSOCIADA DE GÁS S.A. – TAG</b>		FOLHA: <b>1 de 9</b>	
	PROGRAMA: <b>AMPLIAÇÃO DA MALHA DE GASODUTOS DO SUDESTE</b>		-	
	ÁREA: <b>GASODUTO CARAGUATATUBA-TAUBATÉ</b>		-

TÍTULO: <b>Plano de Recuperação de Área Degradada Específica – Km 44+350 ao 44+410</b>

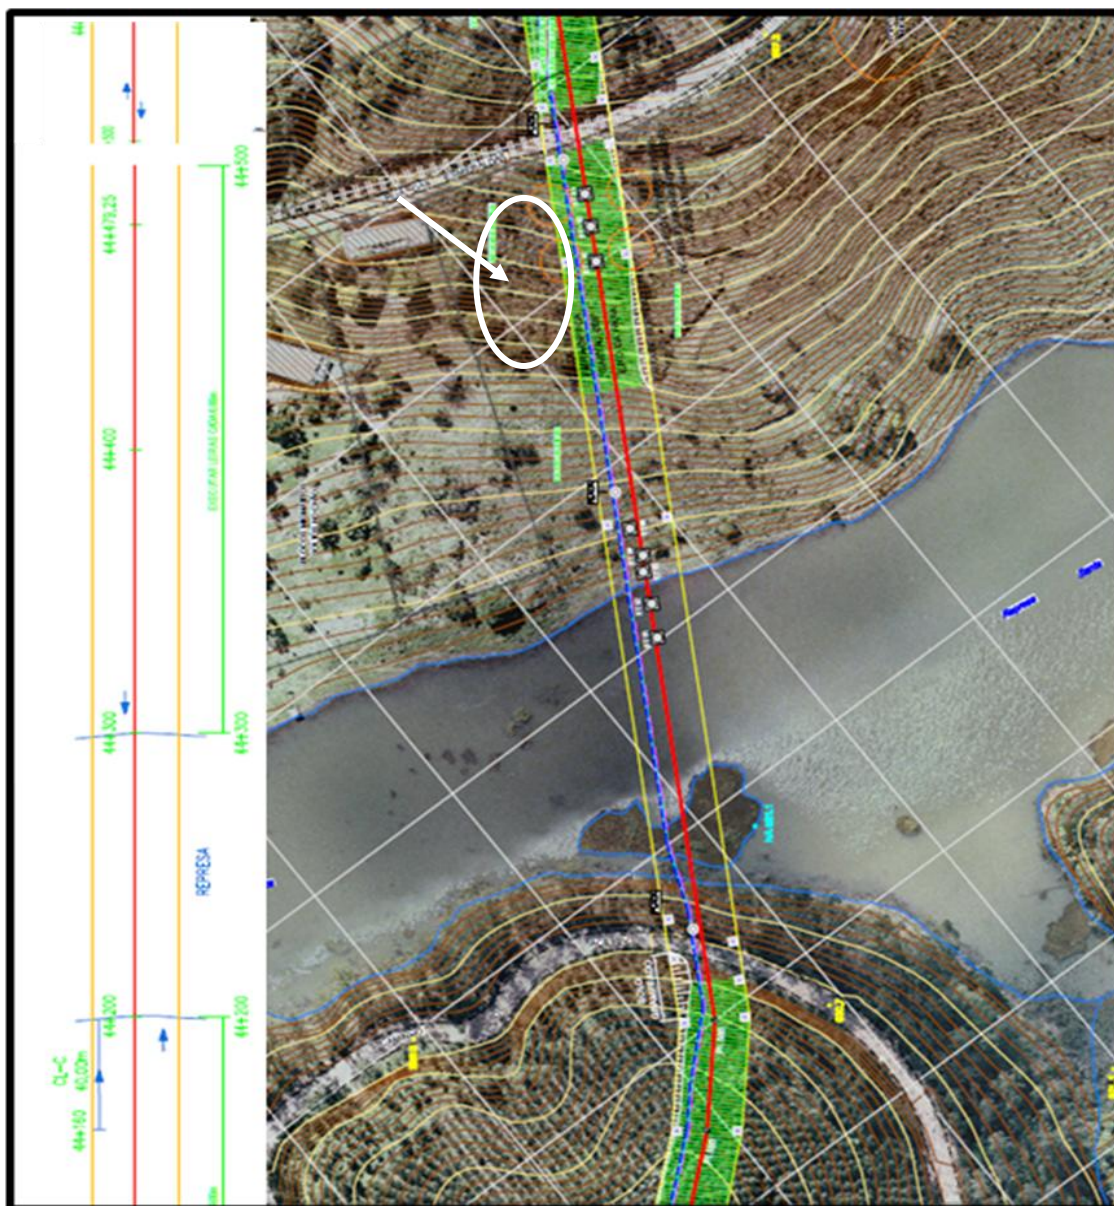
Imagem da área afetada

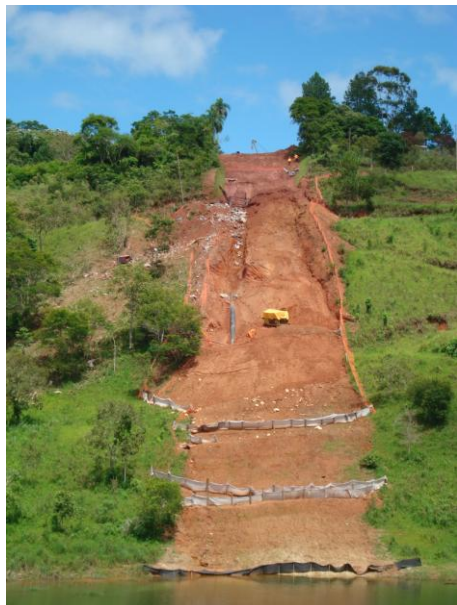
A área total dimensionada é de 1.440 m<sup>2</sup>, porém esta foi atingida parcialmente, limitando-se a atingir alguns exemplares da mata. Dentre os indivíduos arbóreos atingidos estima-se que sejam entorno de 20 (vinte), sendo parte afetada apenas nos galhos e parte atingida no caule, não vindo a afetar o seu sistema radicular.

Foto 01 – Vista geral da área afetada

- ✓ Retirada do material rochoso do interior da mata;
- ✓ Desbaste e retirada dos galhos dos indivíduos arbóreos afetados;
- ✓ Plantio de espécimes nativas na área afetada.

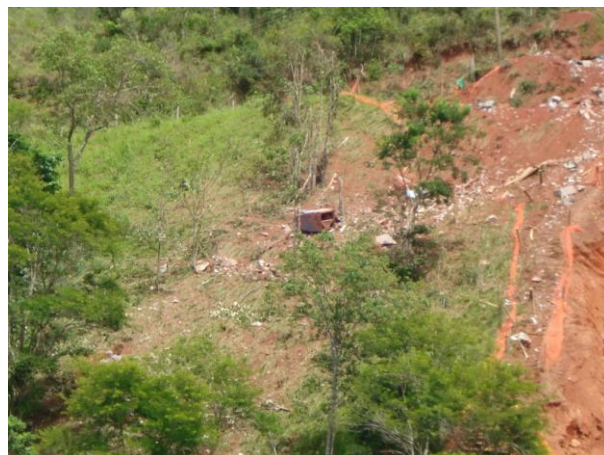
Durante atividade construtiva de abertura de vala, foi necessário realizar desmonte de rocha com uso de explosivo, havendo a projeção de fragmentos de rocha para lateral esquerda, fora da faixa de domínio, atingindo espécies arbóreas da mata nativa.

O evento originou-se devido aos seguintes fatores contribuintes: declividade do terreno ser acima de 40° e falta de contenção (leira) na lateral da faixa. Foram instalados retardos nos cordéis e realizou a cobertura de terra na extensão da área a ser detonada.

Foto 02 – Lateral da faixa - área impactada

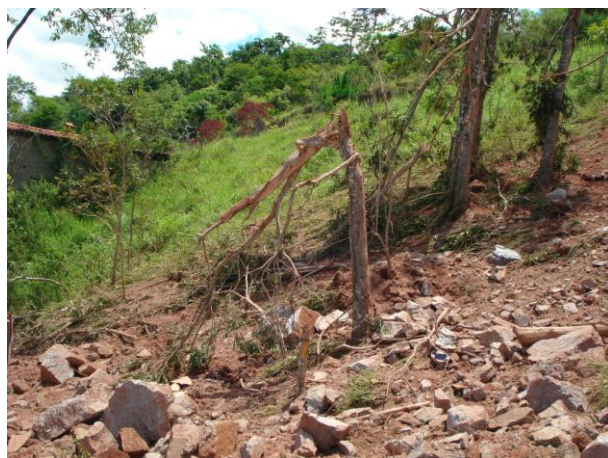
Foto 03 – Espécies arbóreas danificadas

**5.4.5 Recomposição vegetal** – para recomposição vegetal da área afetada, a área será enriquecida com o plantio de 20 espécimes de mata nativa, sendo 10 (vinte) mudas de Ipê-roxo (*Tabebuia beptaphylla*), 10 (vinte) mudas de Jerivá (*Syagrus romanzoffiana*), ambas com classificação sucessional secundária inicial e 10 (dez) mudas de Pitangueira (*Eugenia uniflora*) com classificação sucessional pioneira. Para cada 6m<sup>2</sup> de área afetada será plantada uma muda com espaçamento de 3m x 2 m.

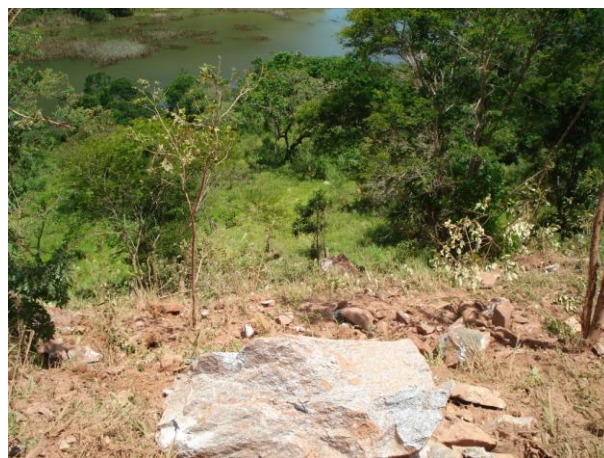
Foto 04 – Parte interna da mata afetada
