MEMORIAL DESCRITIVO		Nº: MD-4300.43-6521-989-GJM-018	
	CLIENTE:	TRANSPORTADORA ASSOCIADA DE GÁS S.A. – TAG	FOLHA:	1 de 8
	PROGRAMA:	AMPLIAÇÃO DA MALHA DE GASODUTOS DO SUDESTE		-
	ÁREA:	GASODUTO CARAGUATATUBA-TAUBATÉ

TÍTULO:	Plano de Recuperação de Área Degradada Específica – Km 34+900

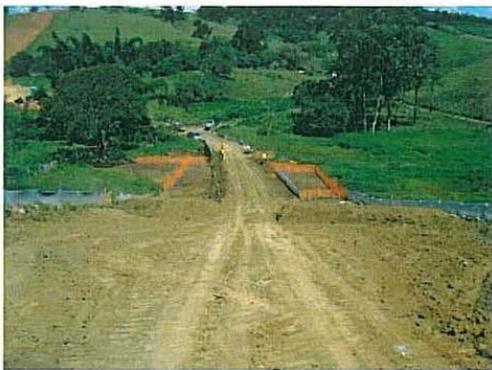
Foto 1 - Vista geral do local

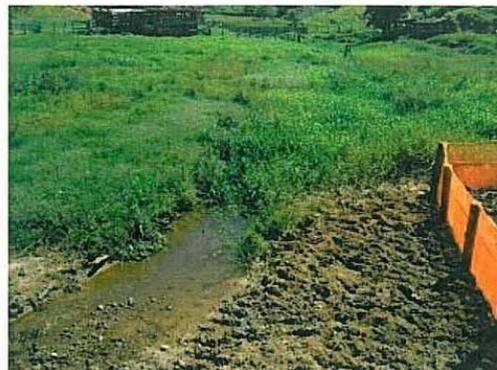
Foto 2 - Filete assoreado

5.4.4 Recuperação hidrológica – Retirada do material carreado para o filete, limpeza da área, instalações de contenções para evitar carreamento de sedimento para a área úmida. Após a limpeza serão instaladas contenções de sedimentos, com tela-filtro ou manta geotextil até a estabilização da área.

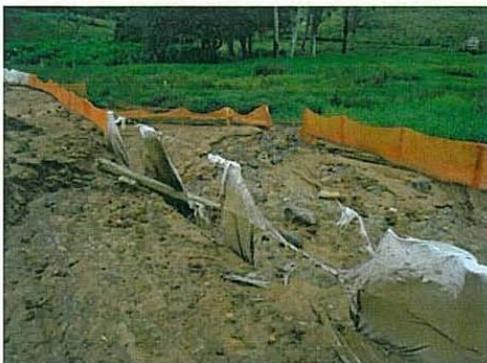
Foto 3 - Filete assoreado

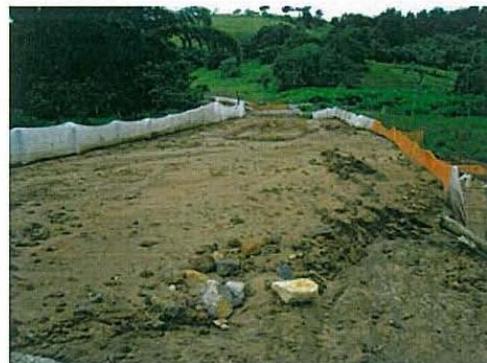
Foto 4 - Carreamento de material para área brejosa

5.4.3 Recuperação Geotécnica – Reconformação do terreno na área úmida, retirando o material carreado e descompactando o solo para posterior sementeira.

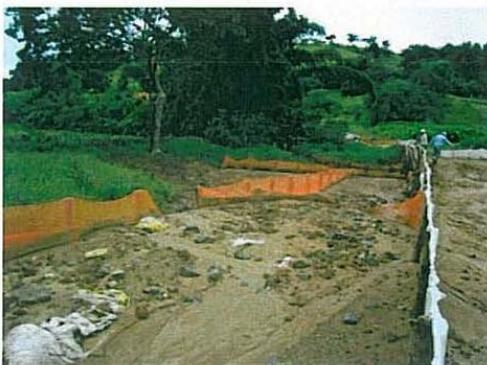
Cabe ressaltar que o Consorcio Gastau instalou dispositivos para contenção de sedimentos, no entanto, devido ao alto índice pluviométrico no período, as contenções não suportaram e romperam, causando o impacto fora da faixa.

Foto 5 - Carreamento de material fora da faixa

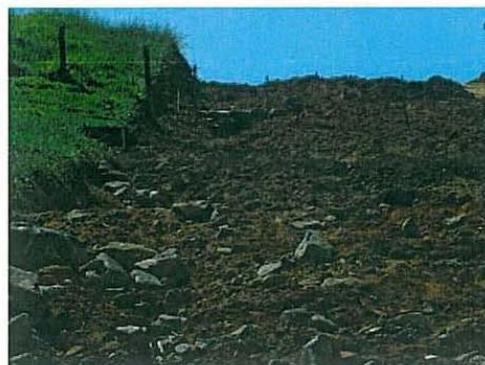
Foto 6 - Processos erosivos na faixa
