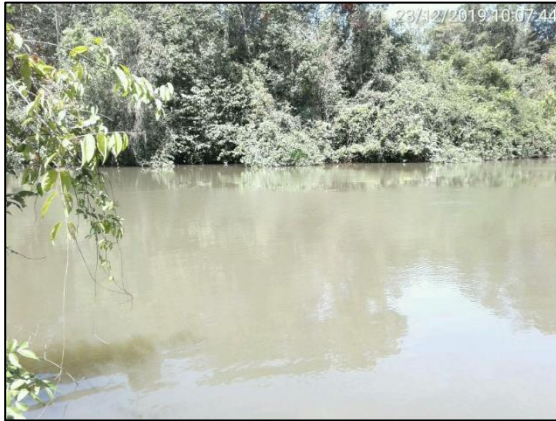
**Figura 1 – Coleta de água no Ponto Q1, em local preservado.**

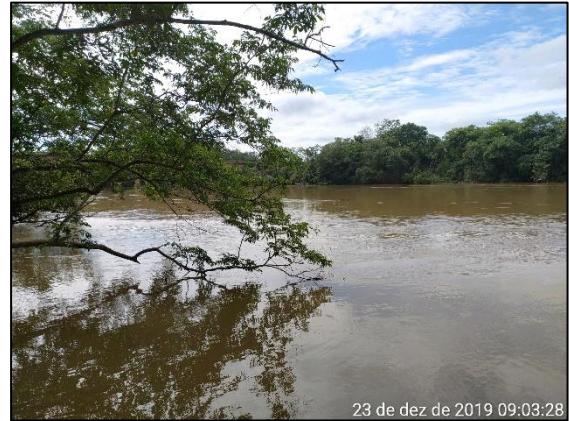
**Figura 2 – Local de amostragem do Ponto Q2. Curso d'água com grande extensão, com presença de vegetação arbórea nas margens.**

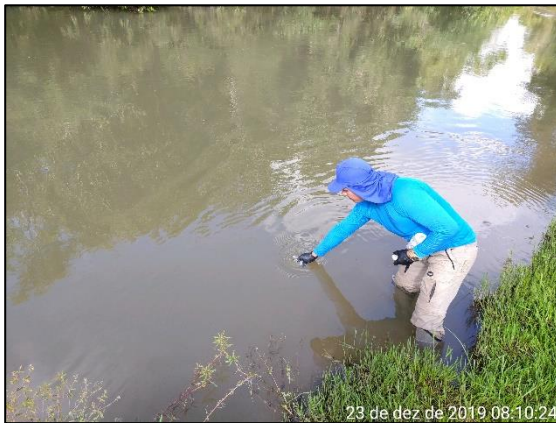
**Figura 3 – Local de amostragem do Ponto Q3. Coleta de água por profissional devidamente paramentado.**

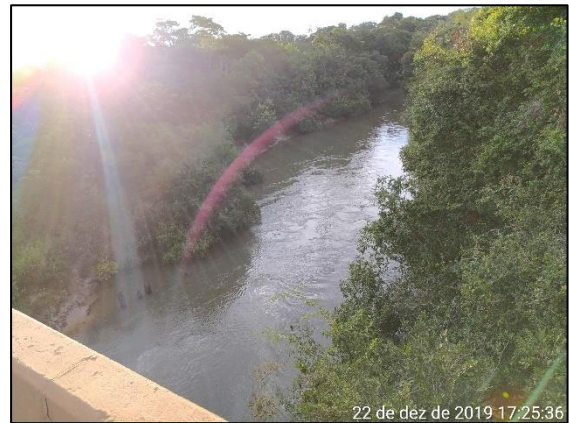
**Figura 4 – Local de amostragem do Ponto Q4. Vista do local de coleta. Nota-se existência em ambas margens de vegetação.**

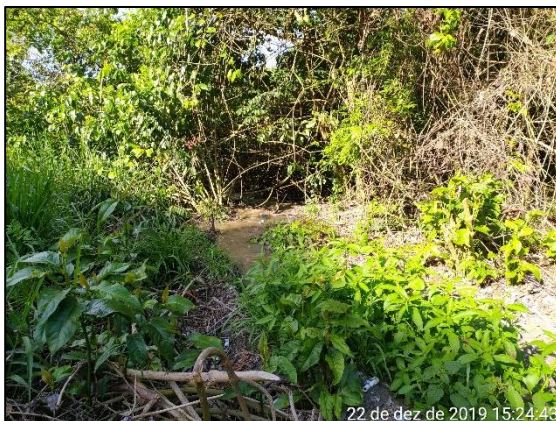
**Figura 5 – Local de amostragem do Ponto Q5. Nas proximidades há ocorrência de resíduos sólidos dispostos inadequadamente.**

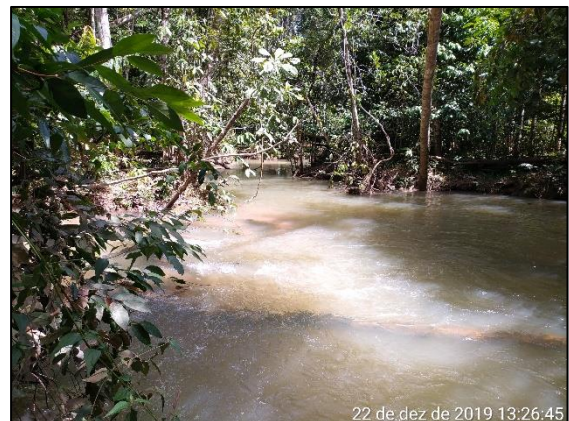
**Figura 6 – Local de amostragem do Ponto Q6. Nas proximidades há indícios de disposição irregular de resíduos sólidos, além de assoreamento.**

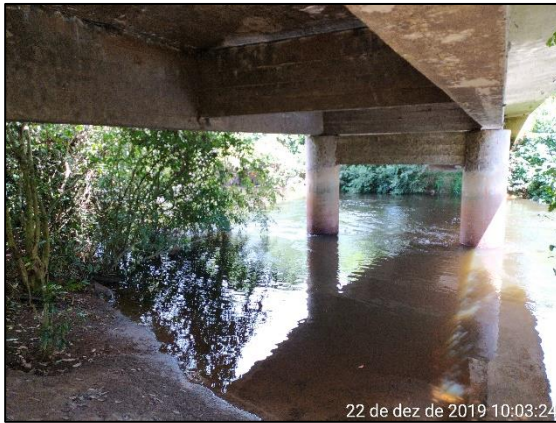
**Figura 7 – Local de amostragem do Ponto Q7.  
Coleta realizada próxima a uma OAE.**

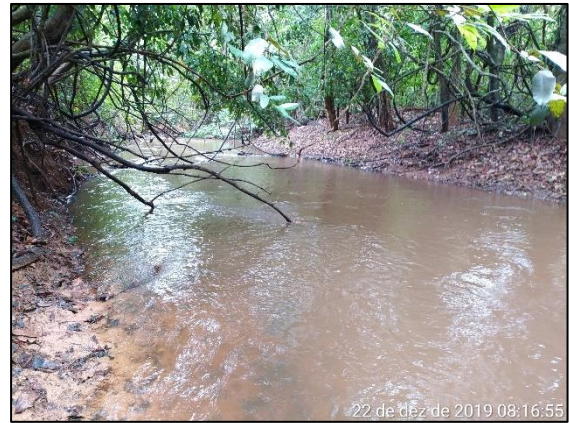
**Figura 8 – Local de amostragem do Ponto Q8.  
Nota-se certo grau de conservação de ambas as margens.**

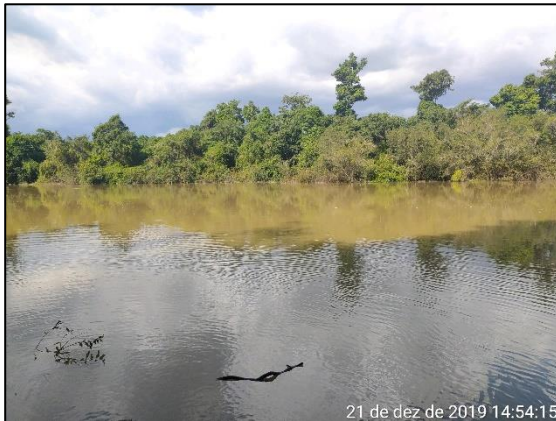
**Figura 9 – Local de amostragem do Ponto Q9.  
Curso d'água com as faixas de APPs preservadas.**

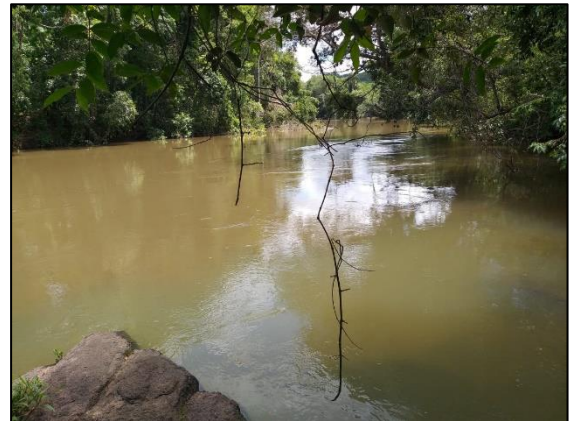
**Figura 10 – Local de amostragem do Ponto 10,  
com representatividade de vegetação em ambas as margens.**

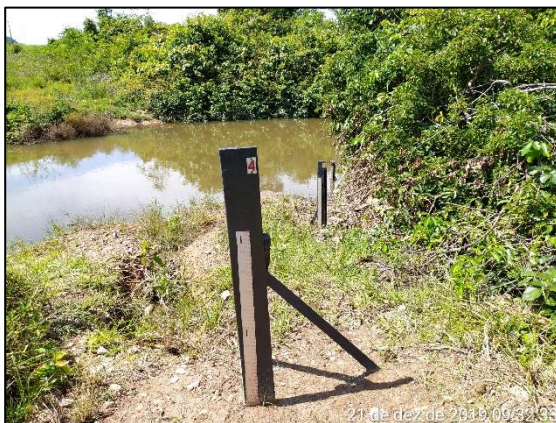
**Figura 11 – Local de amostragem do Ponto Q11.  
Nota-se piquetes indicando, provavelmente, cotas de inundações.**

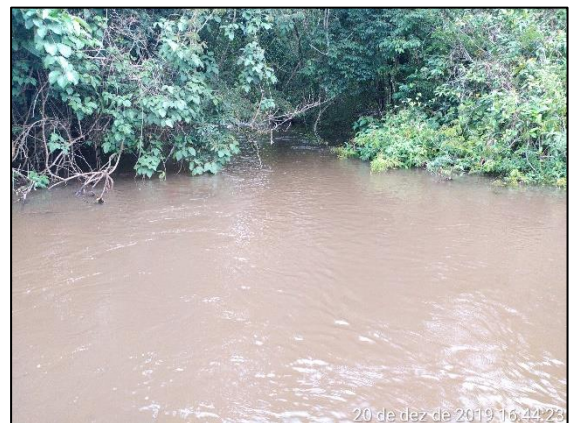
**Figura 12 – Local de amostragem do Ponto Q12.  
Nota-se indícios de atividade de mineração.**

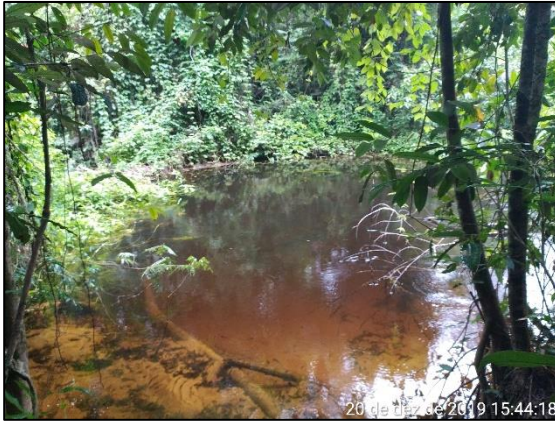
**Figura 13 – Local de amostragem do Ponto Q13.**  
Região bem preservada, com presença de indivíduos arbóreo-arbustivos nativos ao bioma Amazônico.

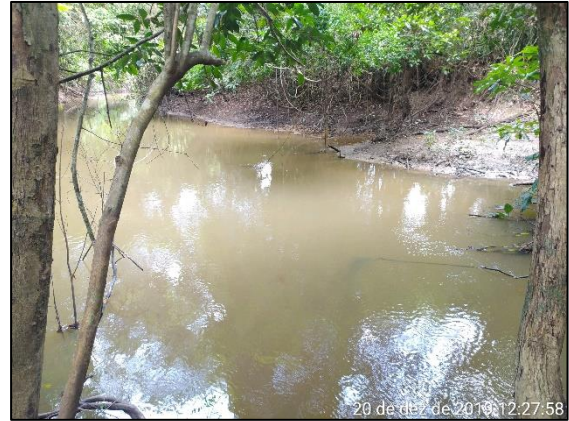
**Figura 14 – Local de amostragem do Ponto Q14.**  
Foi verificado que a calha do curso d'água está relativamente baixa.

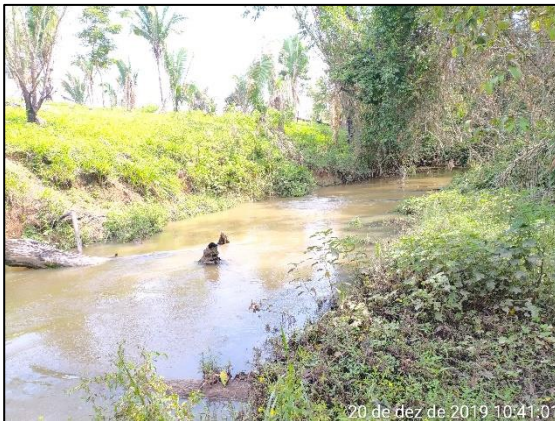
**Figura 15 – Local de amostragem do Ponto Q15.**  
Faixa de APP bastante antropizada.

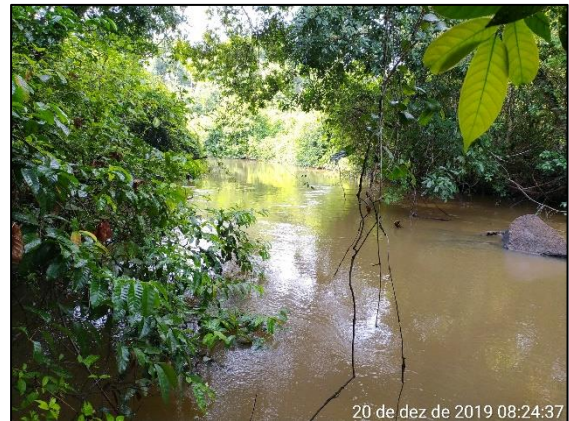
**Figura 16 – Local de amostragem do Ponto Q16.**  
Corpo hídrico caudaloso, com APP preservada.

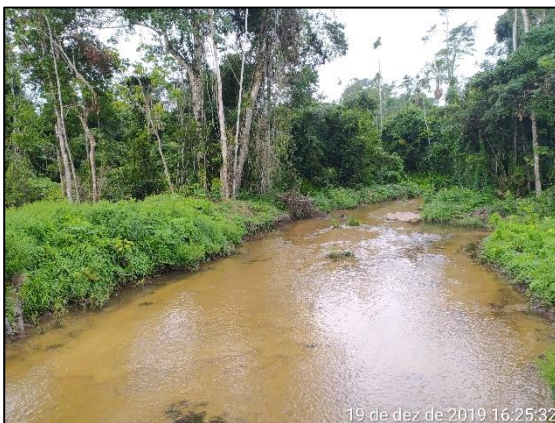
**Figura 17 – Local de amostragem do Ponto Q17.**  
Leito do curso d'água bastante assoreado.

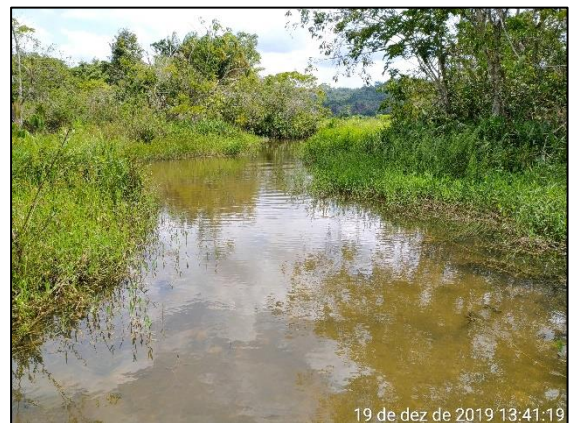
**Figura 18 – Local de amostragem do Ponto Q18.**  
Afloramento natural da água.

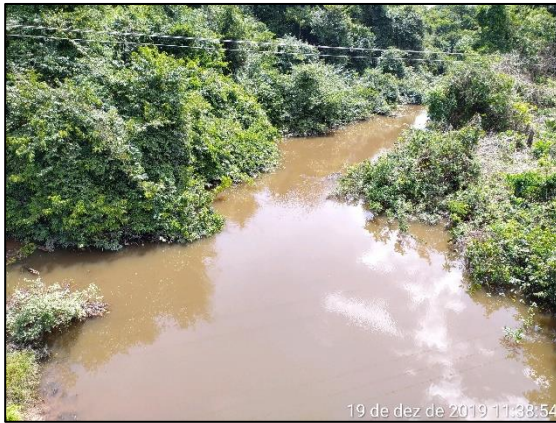
**Figura 19 – Local de amostragem do Ponto Q19. Região pouco alterada.**

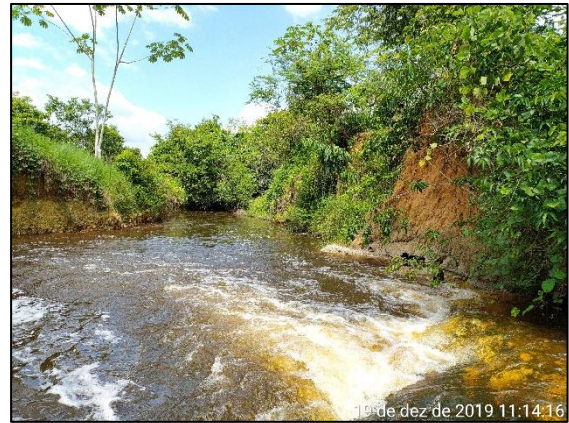
**Figura 20 – Local de amostragem do Ponto Q20, onde verificou-se as margens antropizadas, com ausência e/ou pouca cobertura arbórea.**

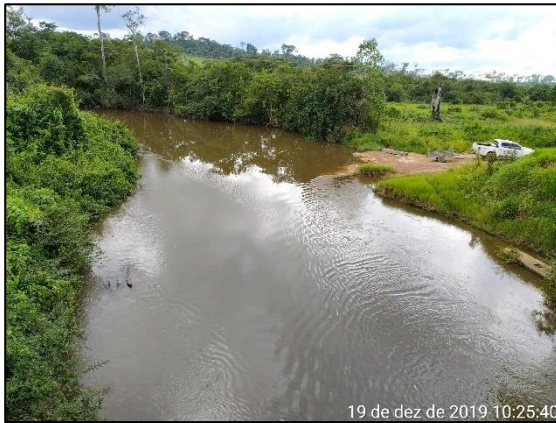
**Figura 21 – Local de amostragem do Ponto Q21, onde verificou-se as margens com pouca ou sem cobertura arbórea.**

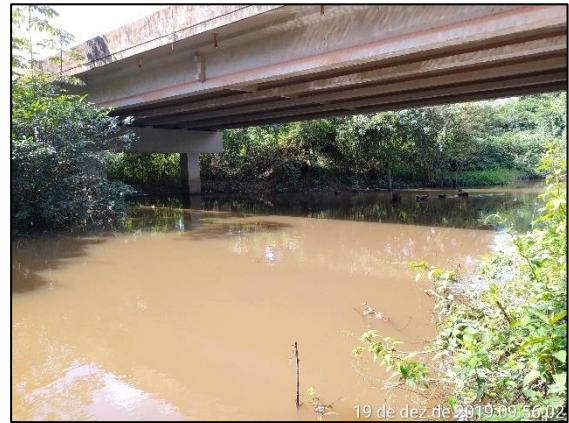
**Figura 22 – Local de amostragem do Ponto Q22, próximo a rodovia BR-163.**

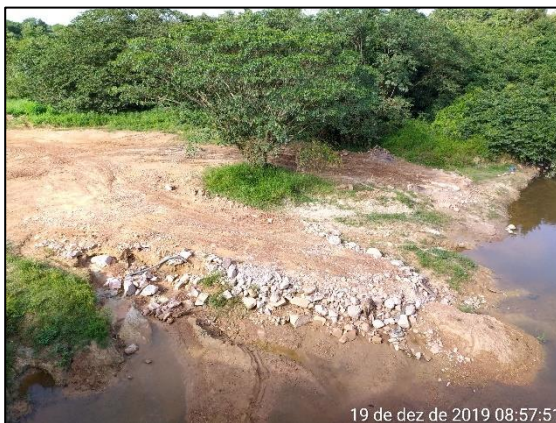
**Figura 23 – Local de amostragem do Ponto Q23, nota-se que parte da margem está sendo aterrada.**

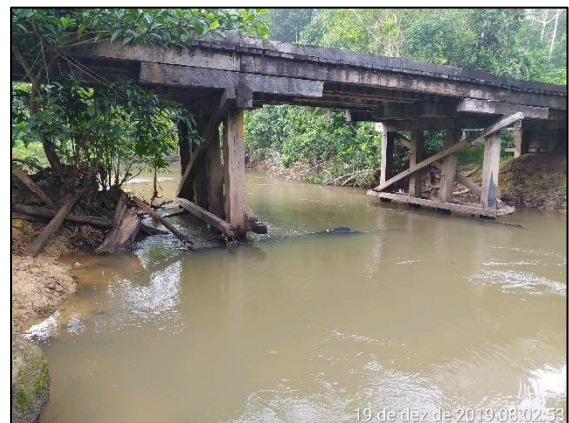
**Figura 24 – Local de amostragem do Ponto Q24, resíduos madeiros dispostos às margens do curso d'água..**

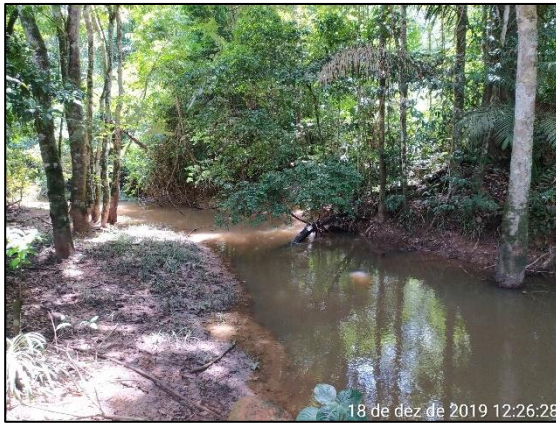
**Figura 25 – Local de amostragem do Ponto Q25.**  
Nota-se que o curso d'água está com o nível d'água baixo.

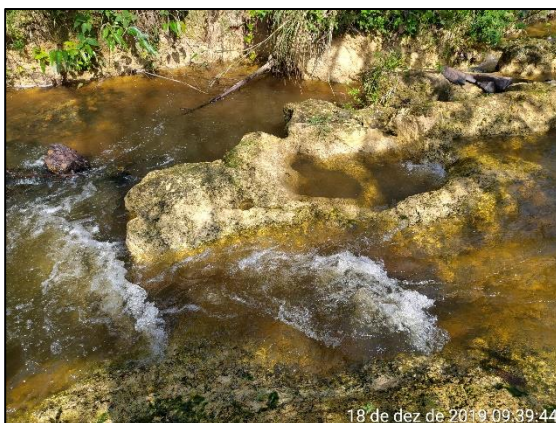
**Figura 29 – Afloramentos rochosos existentes no local de amostragem do Ponto Q29.**

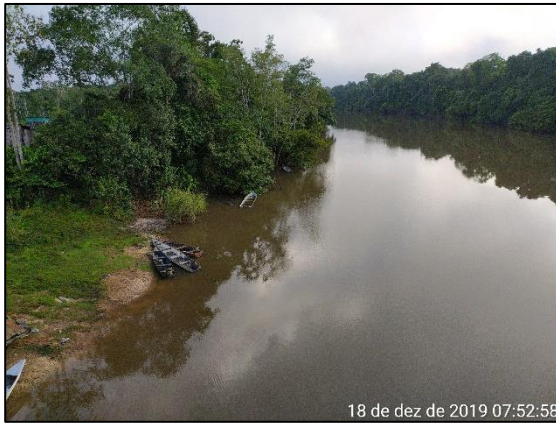
**Figura 31 – Local de amostragem do Ponto 31. Curso d'água tilizado para navegação pelas comunidades lindeiras.**

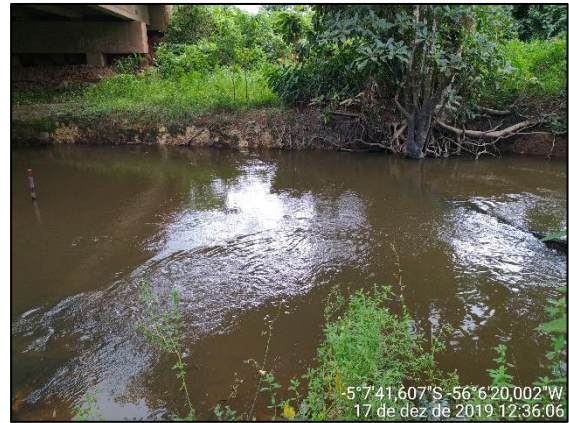
**Figura 32 – Local de amostragem do Ponto Q32. Foi verificado que o leito do curso d'água está relativamente baixa.**

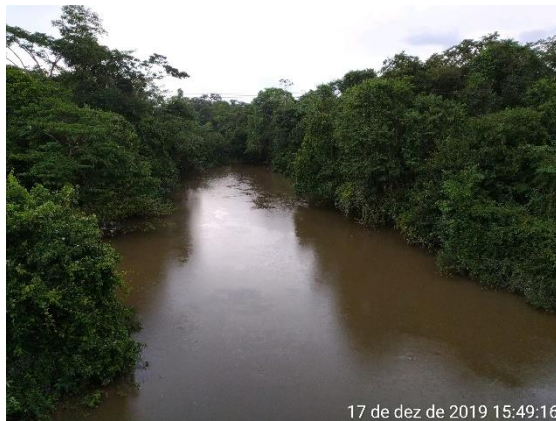
**Figura 33 – Local de amostragem do Ponto 33. Vegetação ripária preservada nas margens do curso d'água.**

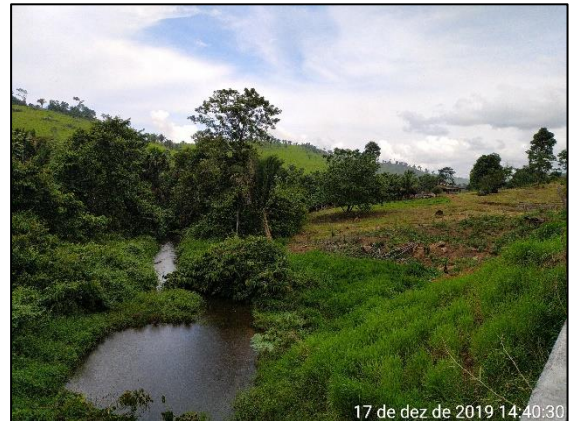
**Figura 34 – Local de amostragem do Ponto Q34. Margens antropizadas, com presença a montante de praticas agrícolas.**
