Ficha de identificação de APP

Número	Data	Referência de localização
12	28/11/2019	Ponte do Rio Nandico

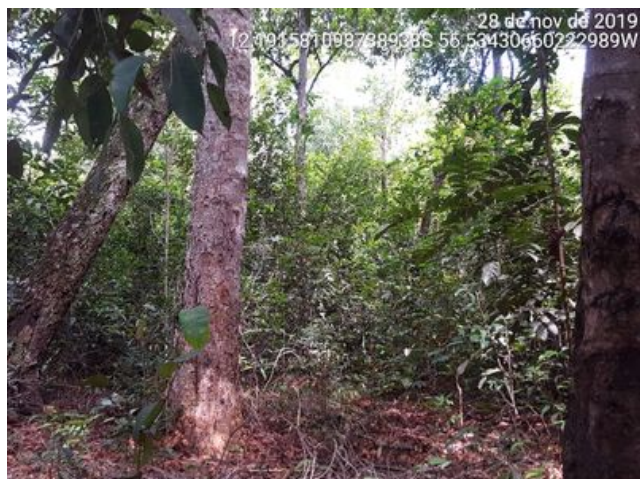
Sub bosque denso

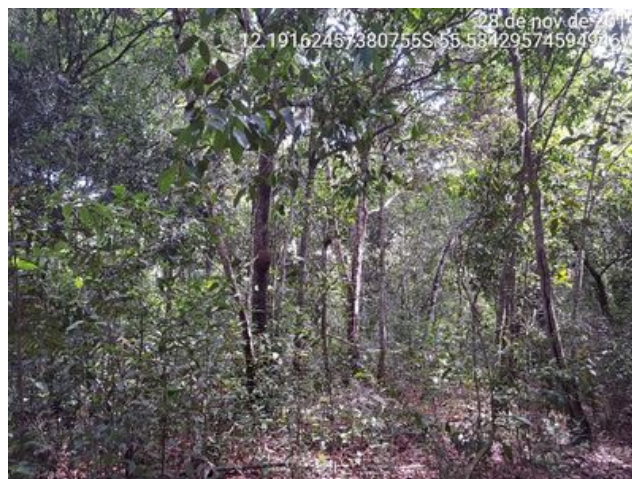
Sub-bosque denso. Entrada de luz

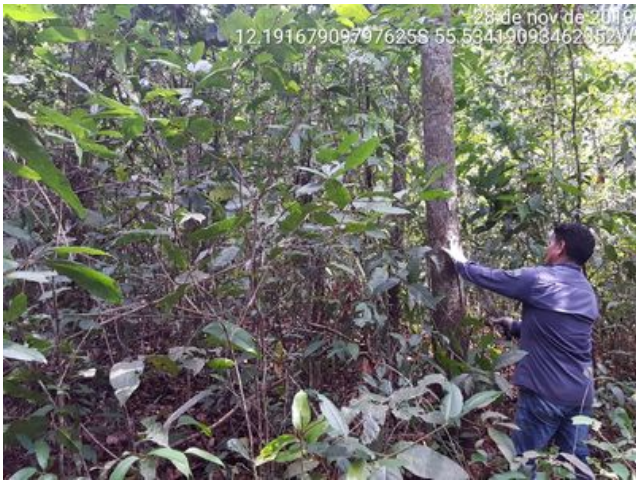
Sub-bosque denso

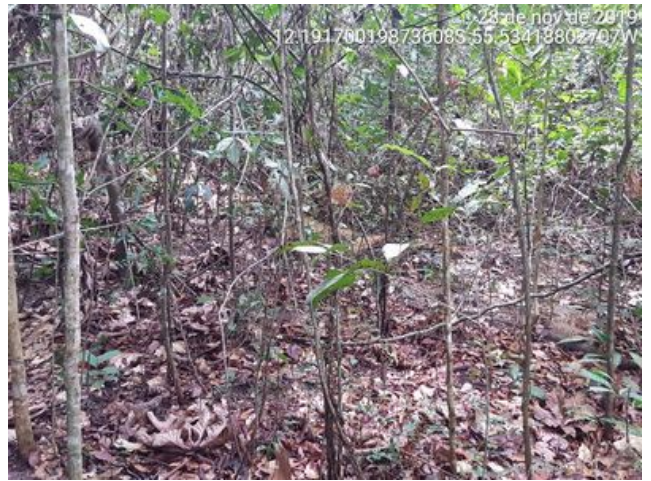
Paliteiro
