Ficha de identificação de APP

Número	Data	Referência de localização
27	30/11/2019	Entrada da Balsa

Lago de barragem

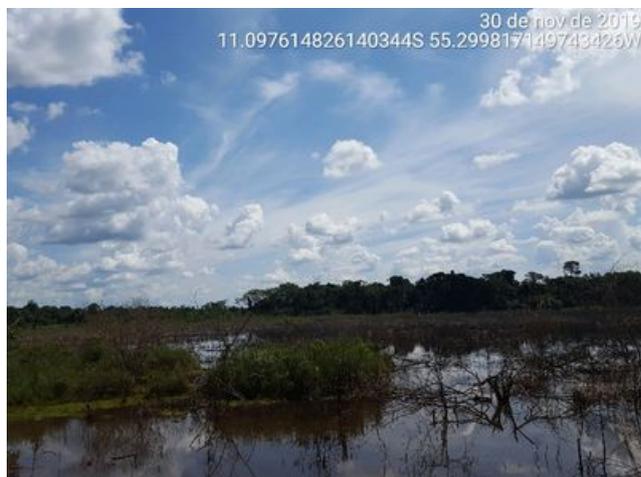
Morte de árvores por alagamento

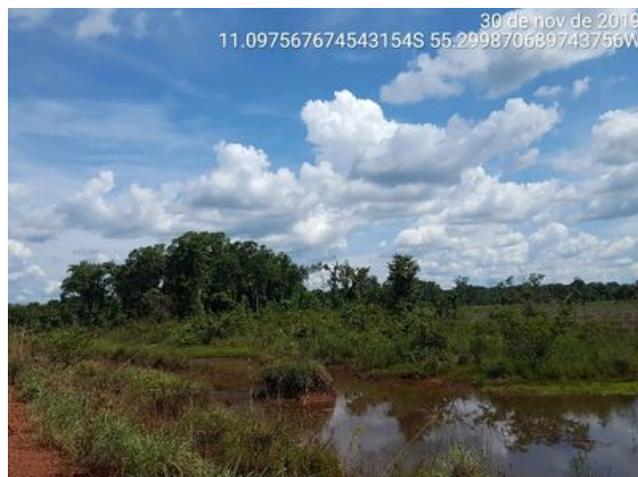
Vegetação degradada pelo alagamento

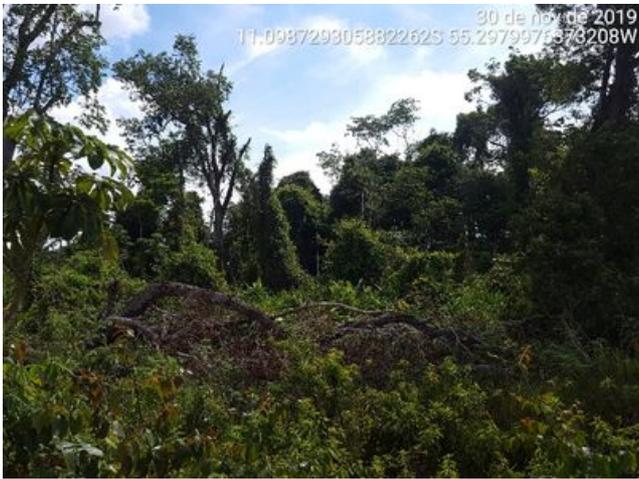
Vegetação degradada pelo alagamento

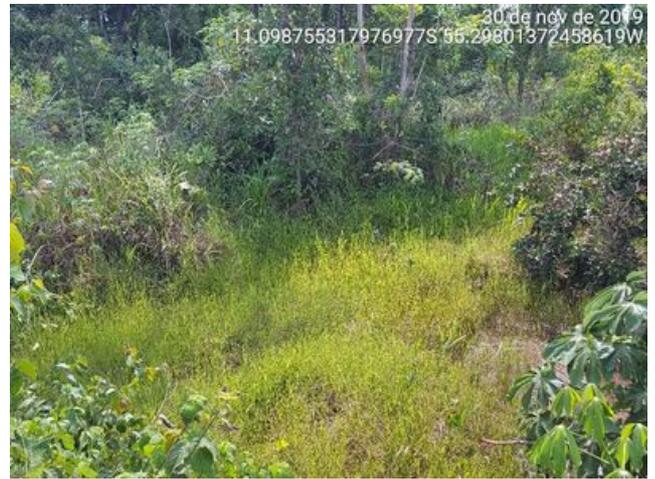
Ausência de regeneração devido ao alagamento. Colonização de gramíneas

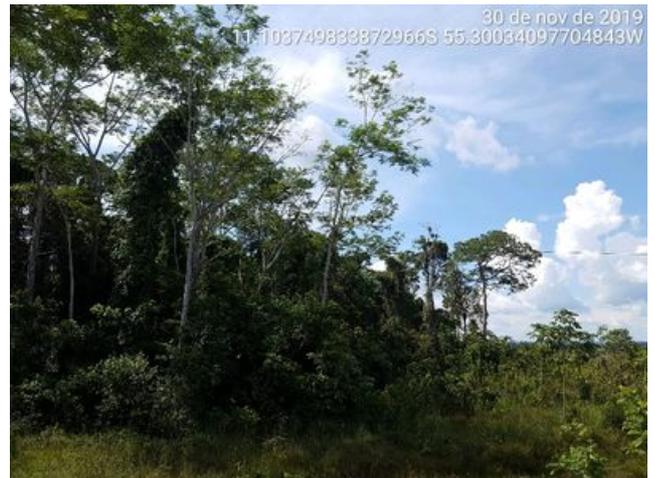
Vegetação conservada após área alagada
