FERROVIA NORTE-SUL

**Trecho: Ouro Verde de Goiás/GO - Estrela d'Oeste/SP
(Extensão Sul da Ferrovia Norte Sul)**

RELATÓRIO SEMESTRAL DE GESTÃO AMBIENTAL

**RELATÓRIO SEMESTRAL DE EXECUÇÃO DO PBA DA
EXTENSÃO SUL DA FERROVIA NORTE-SUL**

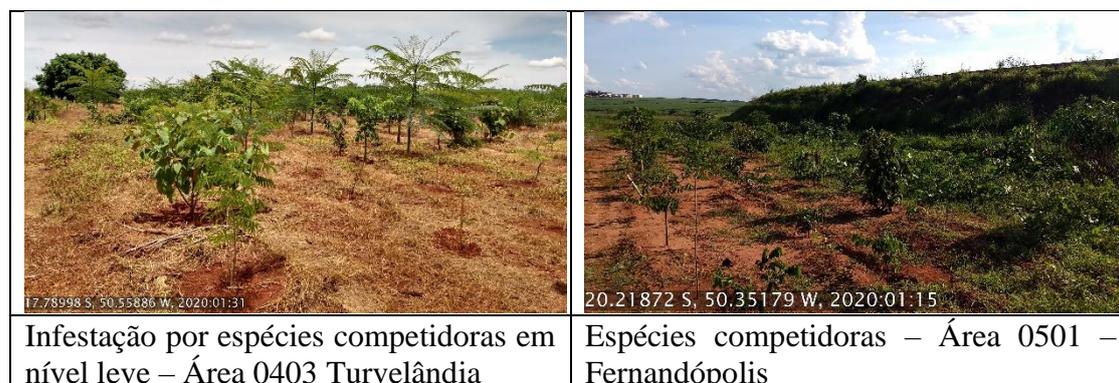
A infestação por espécies competidoras foi controlada com a realização de capina química nas áreas fora de APP, e capina manual e semimecanizada nas áreas de APP. Além disso, foi realizado o coroamento de todas as mudas plantadas.

Figura 1.3.1: Infestação por espécies competidoras

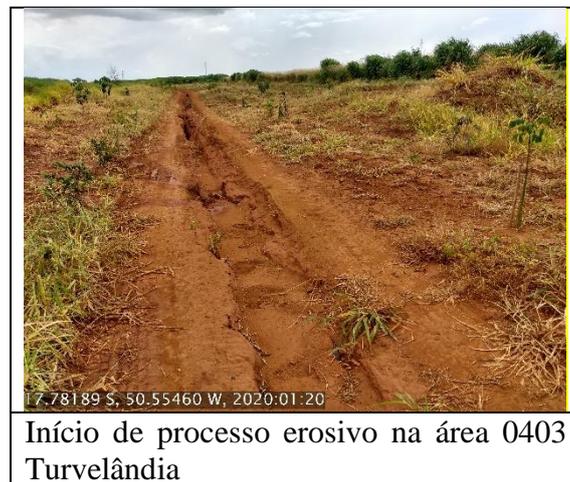
Conforme indicado no Quadro 1.3.2 foram observadas a presença de pequenos sulcos erosivos posteriores ao plantio das mudas na área 0403 - Turvelândia. Como ações para controlar o carreamento do solo foram realizadas, com o plantio de leguminosas e o monitoramento da área, visando evitar piores danos. Em alguns locais foram distribuídas galhadas, provenientes da supressão vegetal da obra, nos sulcos, o que auxiliou na contenção do processo.

Figura 1.3.2: Formação de processos erosivos nas áreas de plantio

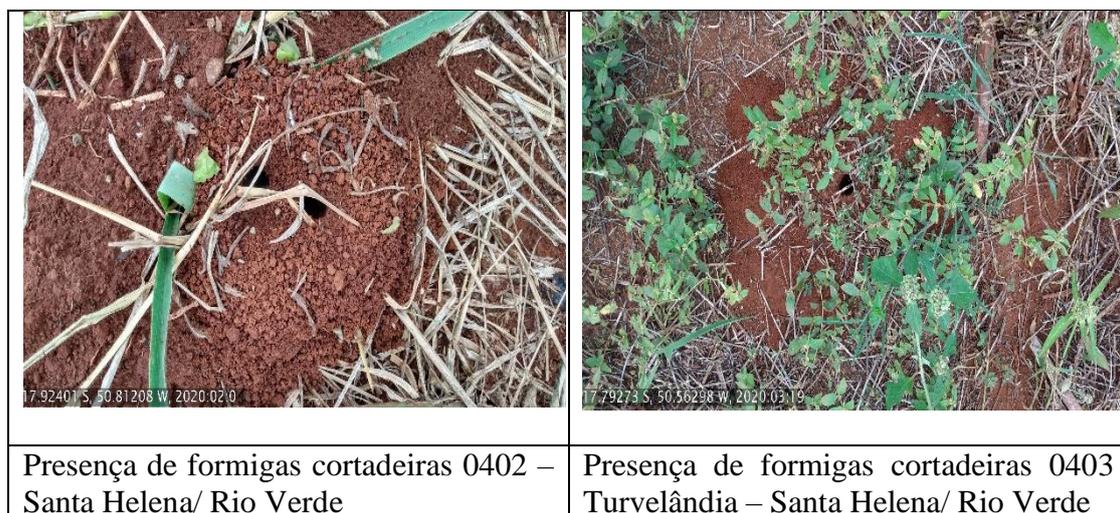
Na manutenção das áreas foram identificados ataques pontuais de formigas cortadeiras conforme Figura 1.3.3.

Figura 1.3.3: Formigas cortadeiras nas áreas de plantio

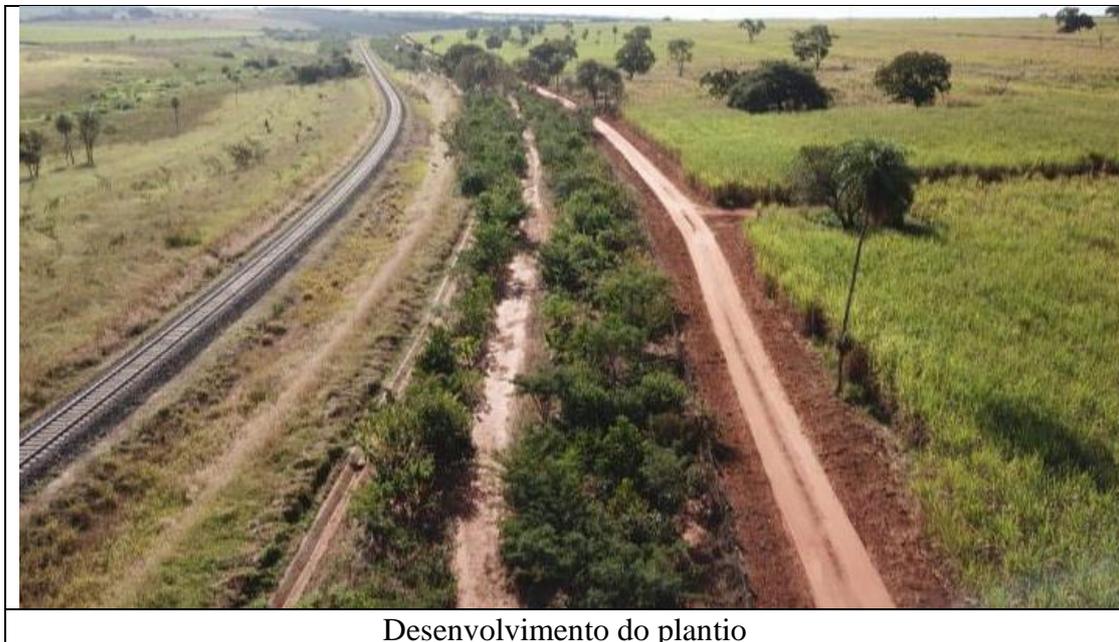
As vistorias *in loco* são realizadas pela Valec regularmente, porém foram prejudicadas neste semestre por decorrência da Pandemia, que inviabilizou alguns serviços. A Figura 1.3.4 apresenta o desenvolvimento do plantio.

Figura 1.3.4: Desenvolvimento das áreas de plantio

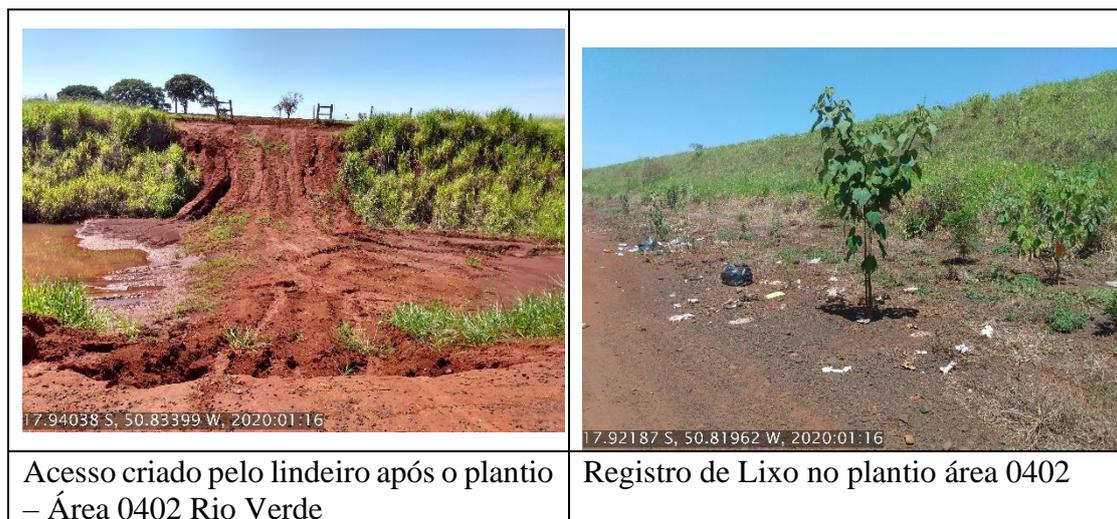
Alguns sinistros foram registrados no decorrer do período. Na área 0402 as mudas apresentavam um bom desenvolvimento, mas a área foi danificada por lixo e criação de acesso inadequado. (Figura 1.3.5).

Figura 1.3.5: Danificação das mudas por terceiros

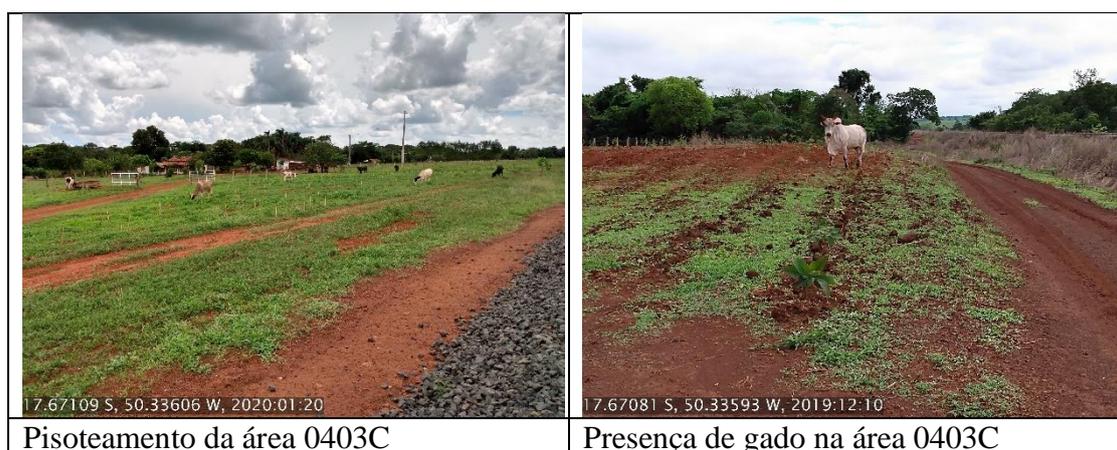
Na área 0403C – Turvelândia complemento foi verificada a ocorrência de foco de incêndio na área de plantio que foi extinto pela equipe de campo. Além disso, também foi observada a presença de gado na área.

Figura 1.3.6: Presença de gado nas áreas de plantio
