ANEXO 16-08: RESENHA FOTOGRÁFICA – BOM JESUS DAS SELVAS/MA

**PROGRAMA DE MONITORAMENTO DE
INDICADORES SOCIOECONÔMICOS – PMISE**

**RESENHA FOTOGRÁFICA DE BOM JESUS
DAS SELVAS**

BELO HORIZONTE, NOVEMBRO DE 2014

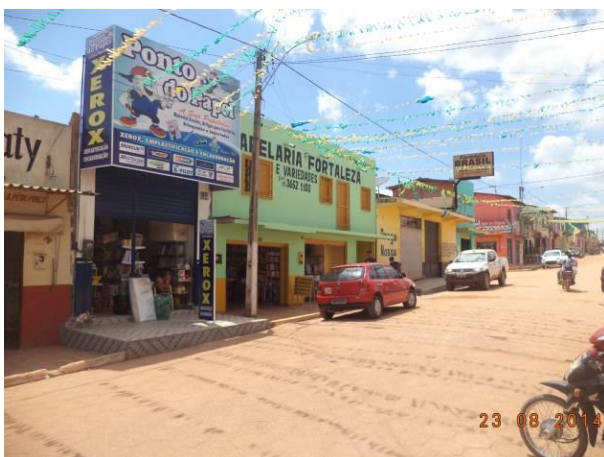
Foto 1: Estabelecimentos comerciais da Sede Municipal de Bom Jesus das Selvas - MA.

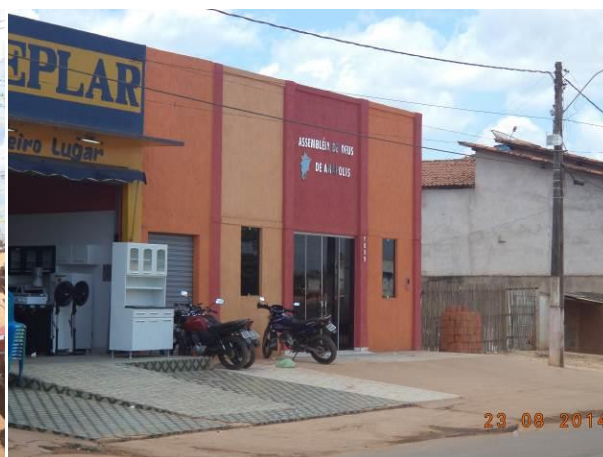
Foto 2: Igreja Assembleia de Deus de Anápolis situada na Sede Municipal de Bom Jesus das Selvas - MA.

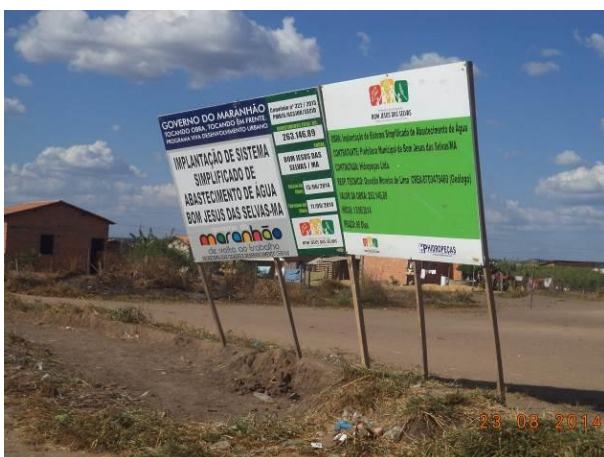
Foto 3: Implantação de sistema simplificado de abastecimento de água de Bom Jesus das Selvas- MA.

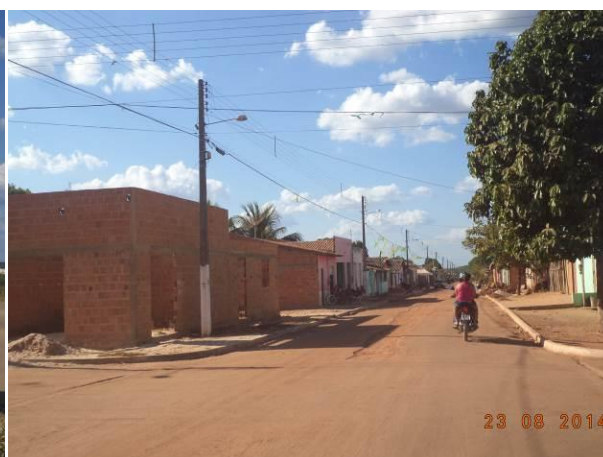
Foto 4: Iluminação pública presente na Sede Municipal de Bom Jesus das Selvas - MA.

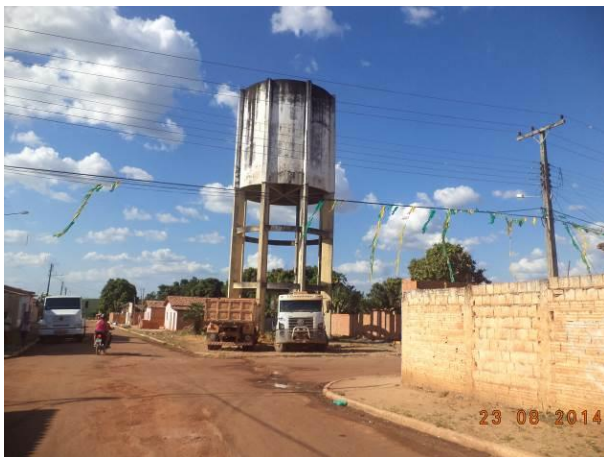
Foto 5: Caixa d'água presente na Sede Municipal de Bom Jesus das Selvas - MA.

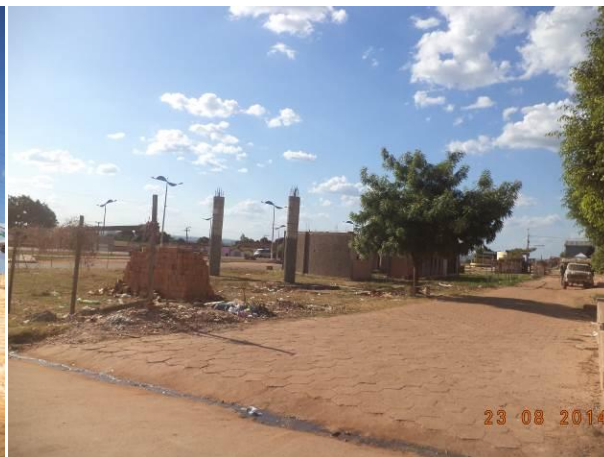
Foto 6: Resíduos sólidos e esgotamento sanitário lançados a céu aberto na Sede Municipal de Bom Jesus das Selvas - MA.

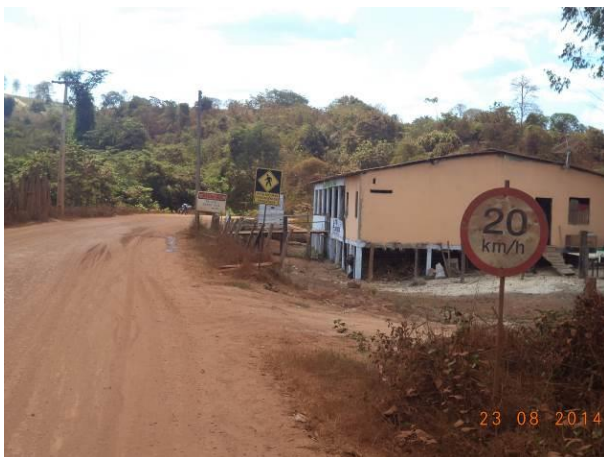
Foto 19: Sinalização presente na via de Acesso BJ01, Bom Jesus das Selvas, MA.

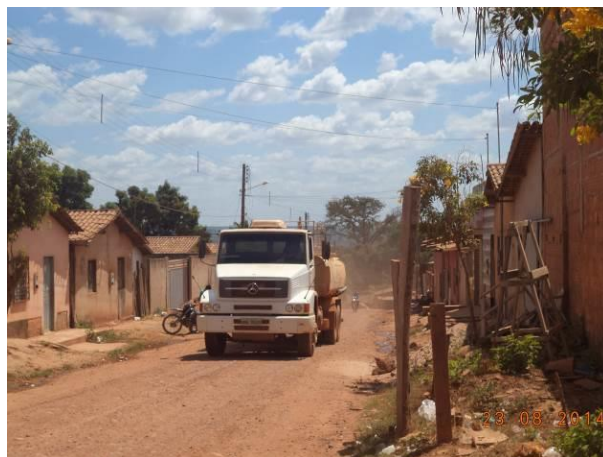
Foto 20: Veículo de grande porte trafegando pela via de Acesso BJ01, Bom Jesus das Selvas, MA.

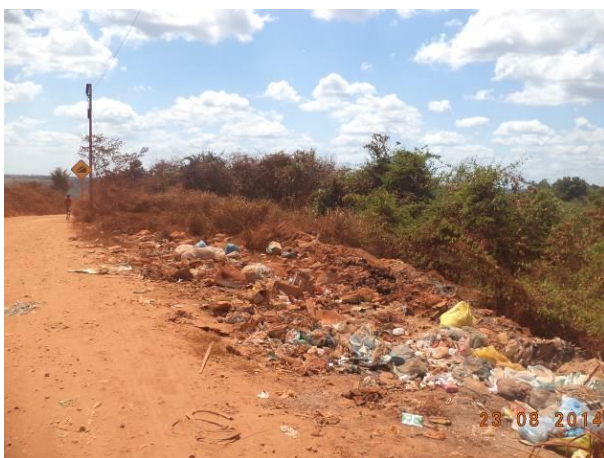
Foto 21: Resíduos sólidos lançados nas margens da via de Acesso BJ01, Bom Jesus das Selvas, MA.

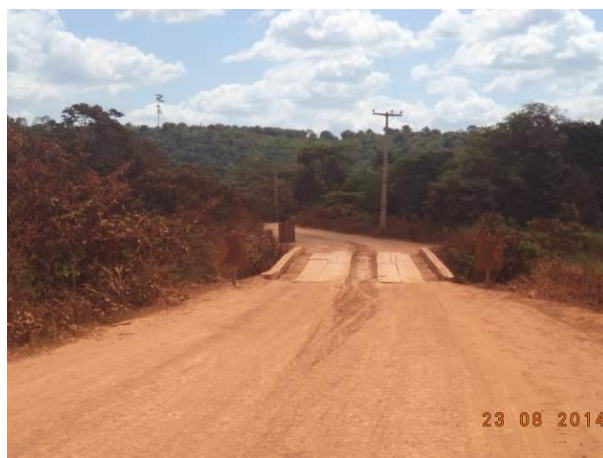
Foto 22: Ponte localizada na via de Acesso BJ01, Bom Jesus das Selvas, MA.

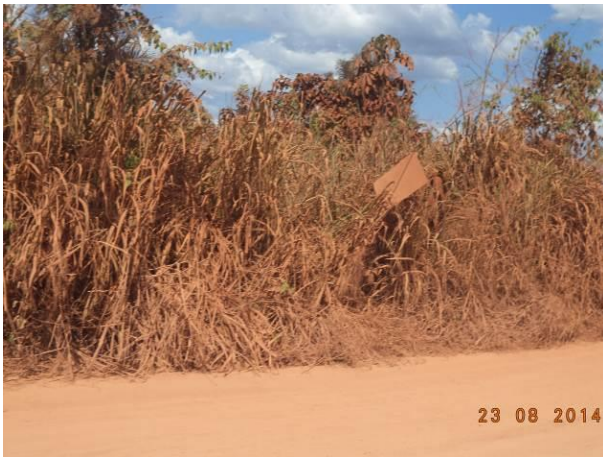
Foto 23: Sinalização parcialmente coberta pela vegetação na via de Acesso BJ01, Bom Jesus das Selvas, MA.

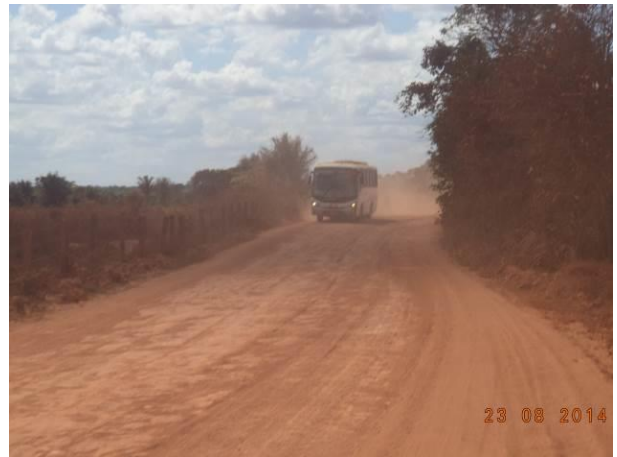
Foto 24: Tráfego de veículo a serviço da EFC na via de Acesso BJ01, Bom Jesus das Selvas, MA.

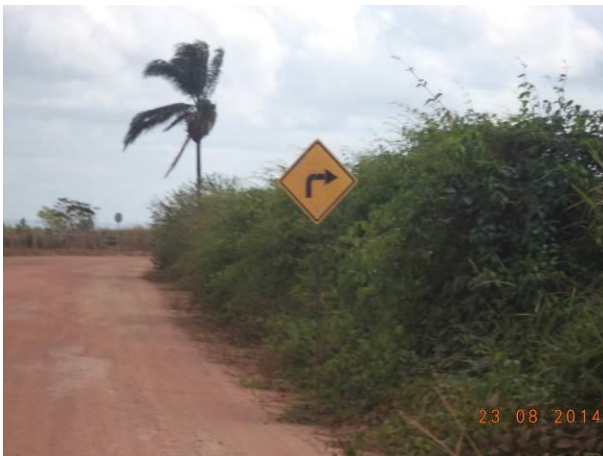
Foto 7: Sinalização presente na via de Acesso BJ03, Bom Jesus das Selvas, MA.

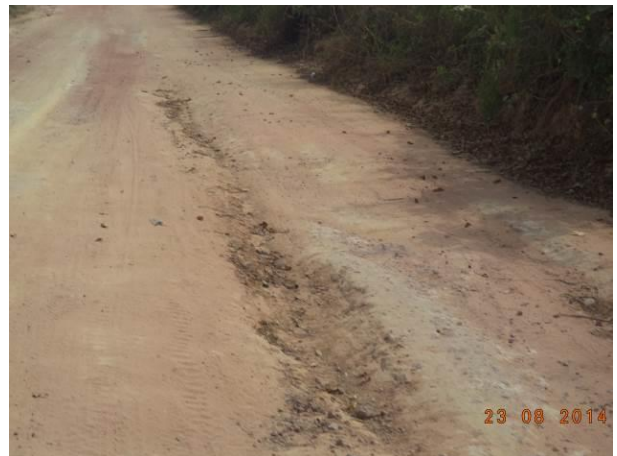
Foto 8: Condições de pavimentação da via de Acesso BJ03, Bom Jesus das Selvas, MA.

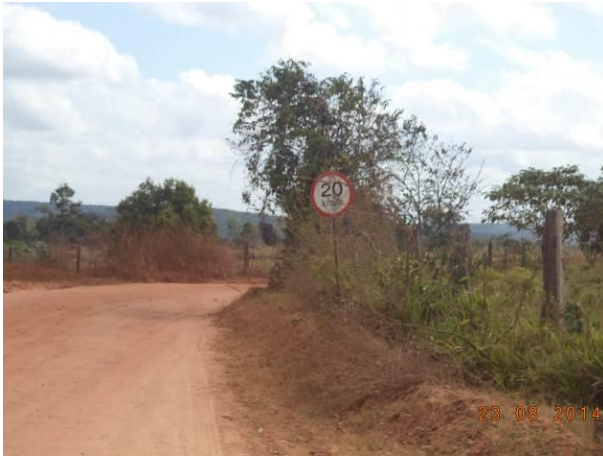
Foto 9: Sinalização parcialmente coberta pela vegetação na via de Acesso BJ03, Bom Jesus das Selvas, MA.

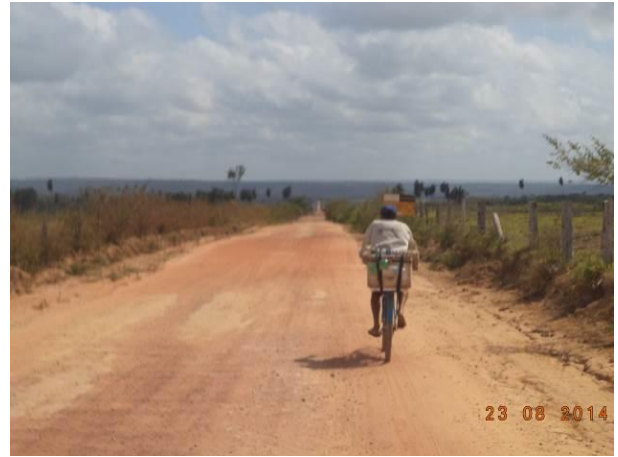
Foto 10: Morador trafegando na via de Acesso BJ03, Bom Jesus das Selvas, MA.

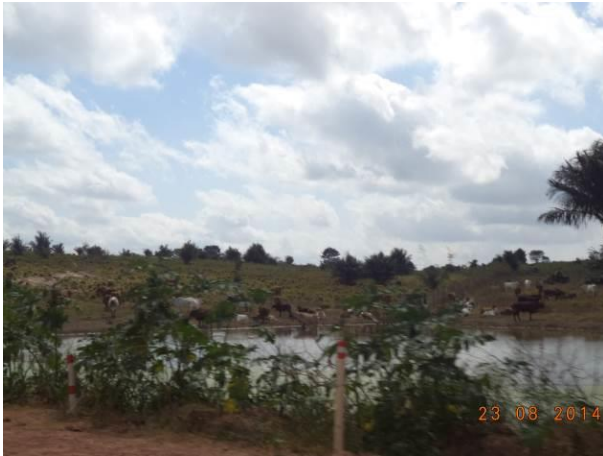
Foto 17: Áreas de pastagem de gado no entorno da via de Acesso BJ03, Bom Jesus das Selvas, MA.

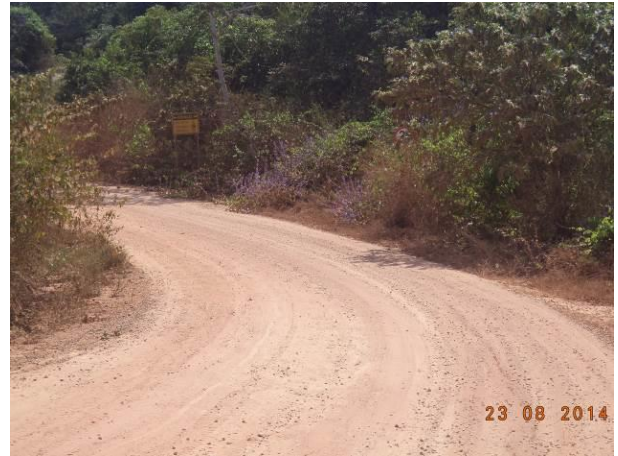
Foto 18: Final do Acesso BJ03, Bom Jesus das Selvas, MA.

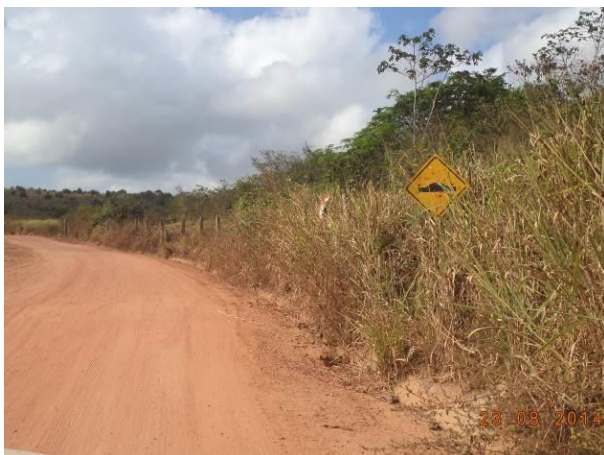
Foto 11: Sinalização coberta pela vegetação na via de Acesso BJ04, Bom Jesus das Selvas, MA.

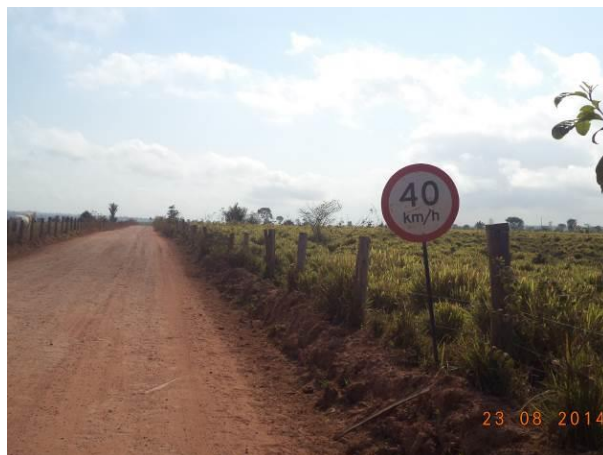
Foto 12: Sinalização presente na via de Acesso BJ04, Bom Jesus das Selvas, MA.

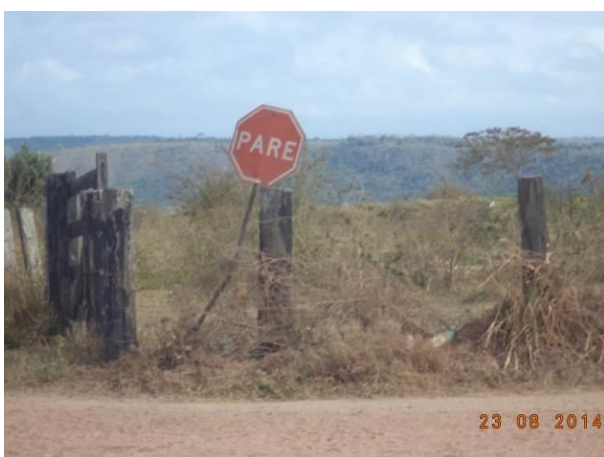
Foto 13: Sinalização danificada ao longo do Acesso BJ04, Bom Jesus das Selvas, MA.

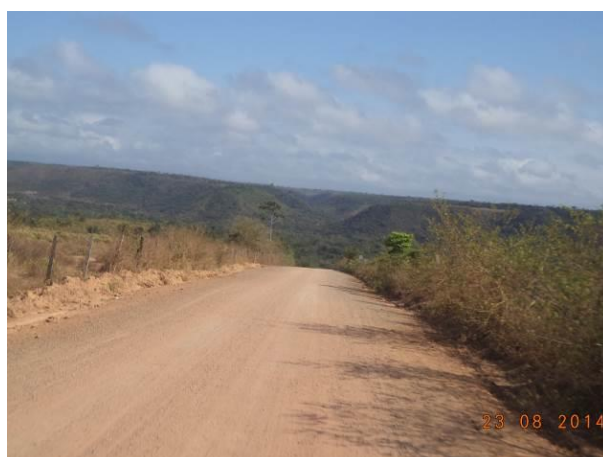
Foto 14: Condições da pavimentação na via de Acesso BJ04, Bom Jesus das Selvas, MA.

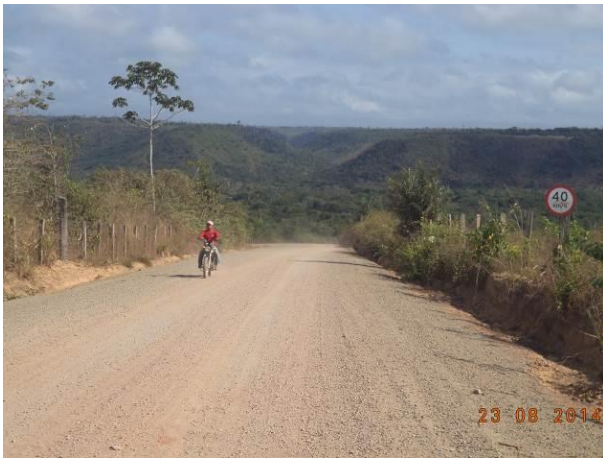
Foto 15: Motocicleta trafegando na via de Acesso BJ04, Bom Jesus das Selvas, MA.

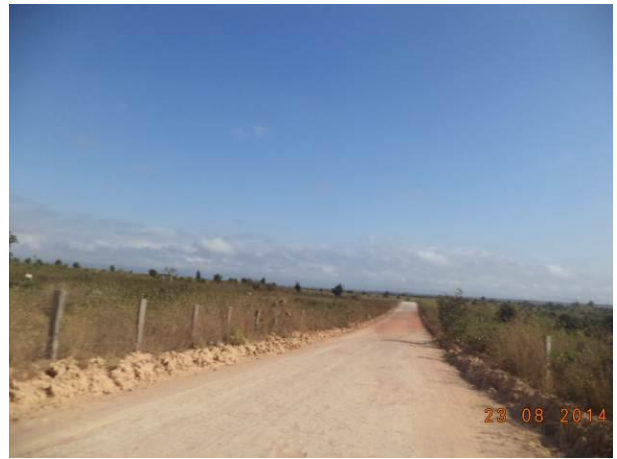
Foto 16: Áreas utilizadas para pastagem de gado, situadas às margens da via de Acesso BJ04, Bom Jesus das Selvas, MA.
