ANEXO 16-12: RESENHA FOTOGRÁFICA – CIDELÂNDIA/MA

**PROGRAMA DE MONITORAMENTO DE
INDICADORES SOCIOECONÔMICOS - PMISE**

**RESENHA FOTOGRÁFICA DE CIDELÂNDIA –
MA**

BELO HORIZONTE, NOVEMBRO DE 2014

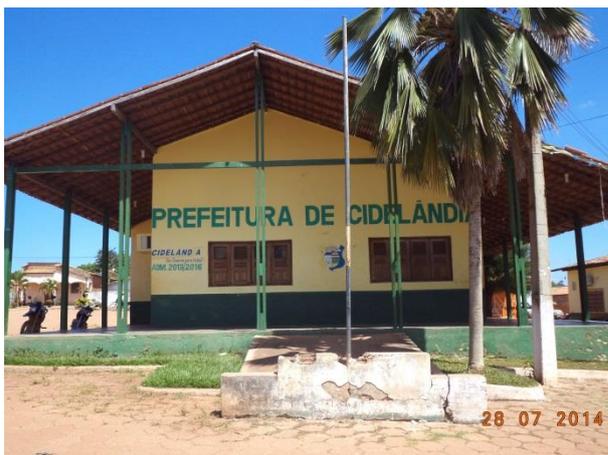
Foto 1: Prefeitura Municipal de Cidelândia - MA.

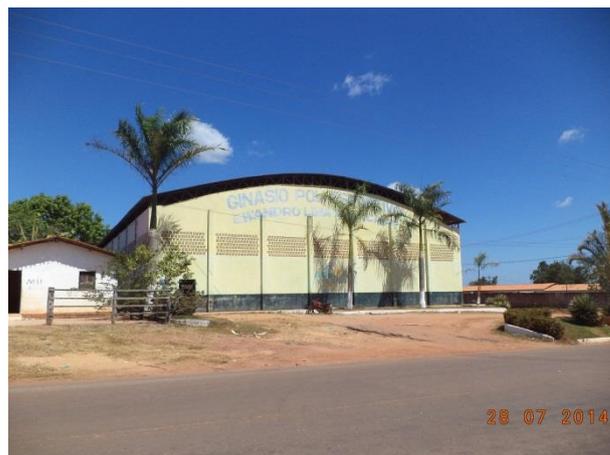
Foto 2: Ginásio Poliesportivo de Cidelândia - MA.

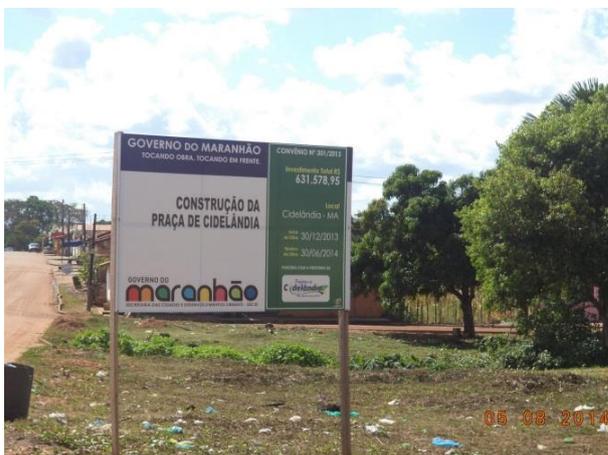
Foto 3: Obra de construção da Praça de Cidelândia - MA.

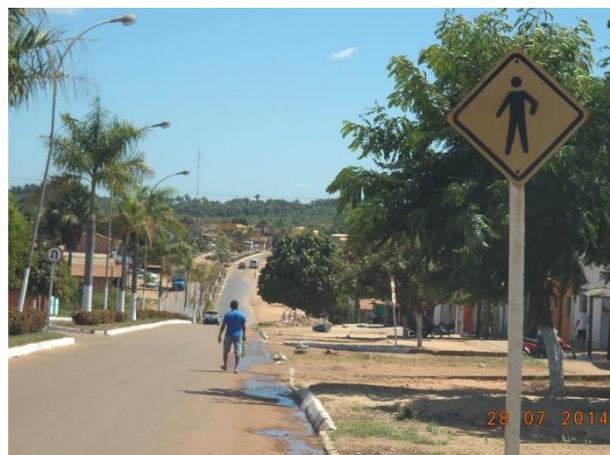
Foto 4: Sinalização presente em via da Sede Municipal de Cidelândia - MA.

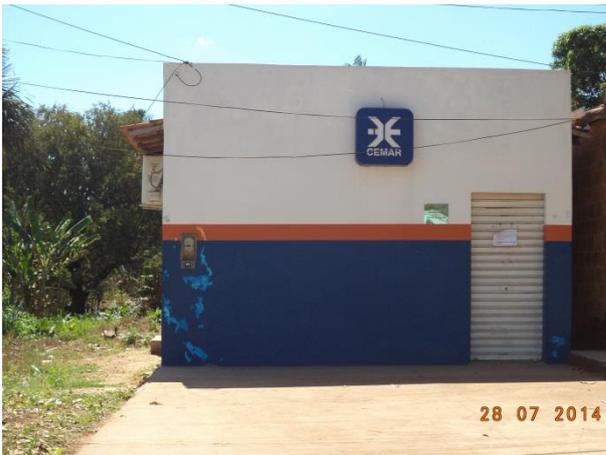
Foto 5: Companhia Energética do Maranhão – CEMAR, localizada na Sede Municipal de Cidelândia - MA.

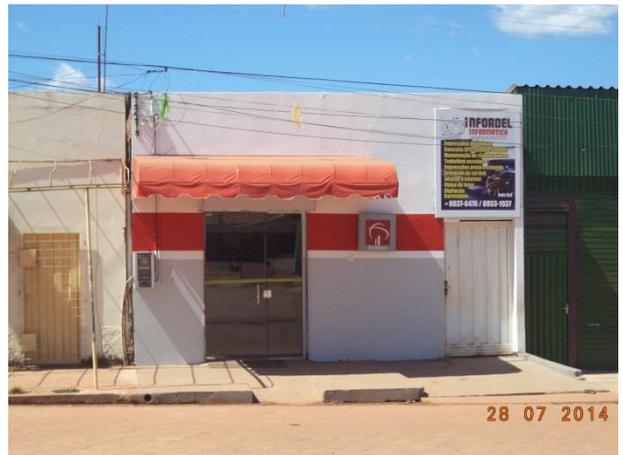
Foto 6: Agência do Banco Bradesco, situada na Sede Municipal de Cidelândia - MA.

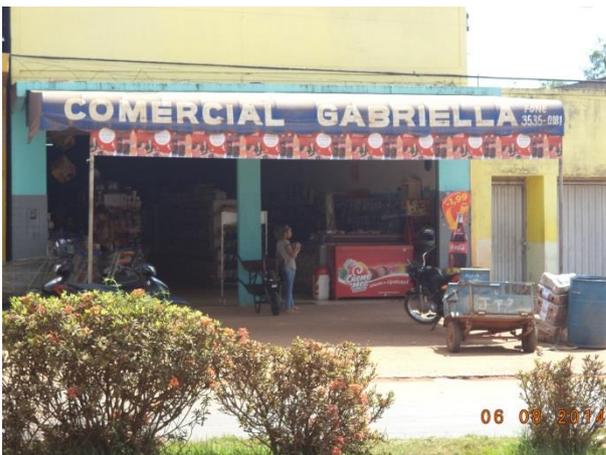
Foto 7: Estabelecimento comercial da Sede Municipal de Cidelândia - MA.

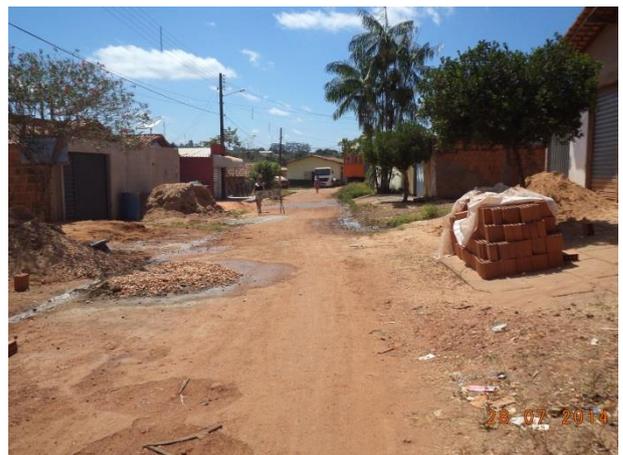
Foto 8: Esgoto lançado a céu aberto em rua da Sede Municipal de Cidelândia - MA.

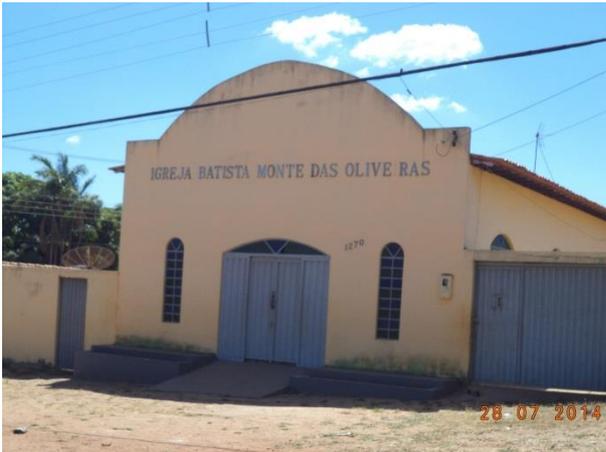
Foto 9: Igreja Batista Monte das Oliveiras, localizada na Sede Municipal de Cidelândia - MA.

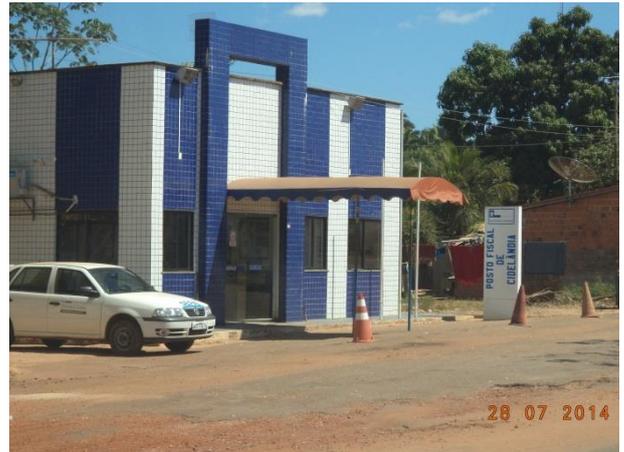
Foto 10: Posto Policial de Cidelândia MA.

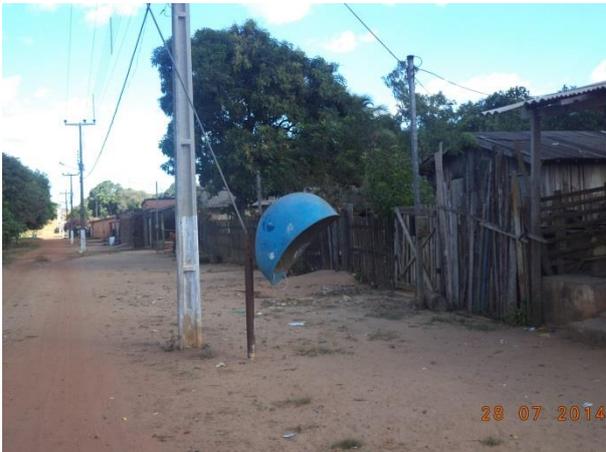
Foto 11: Equipamento de telefonia pública, situado na localidade Trecho Seco, Cidelândia - MA.

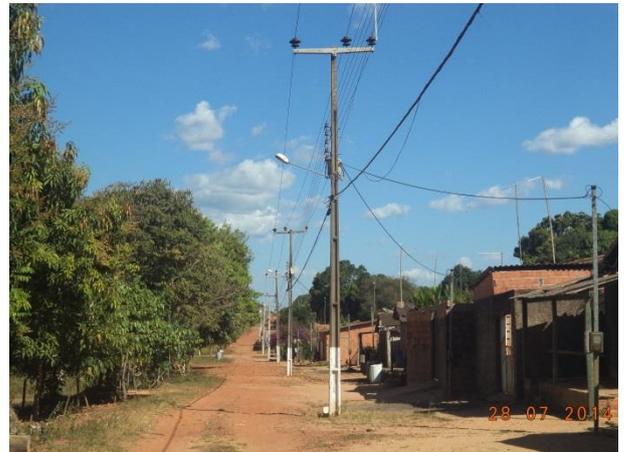
Foto 12: Iluminação pública presente na localidade de Trecho Seco, Cidelândia - MA.

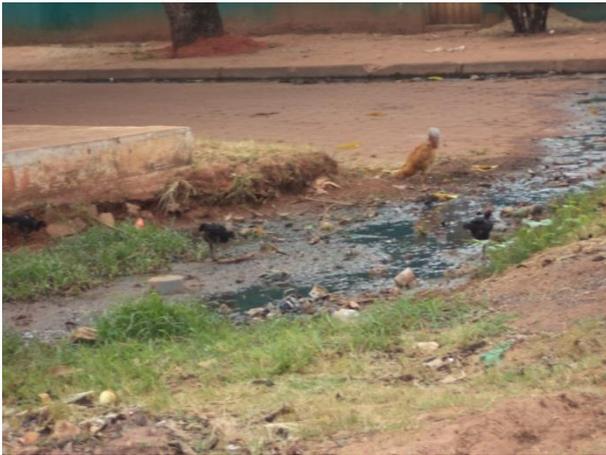
Foto 13: Esgoto lançado a céu aberto na localidade de Trecho Seco, São Francisco do Brejão - MA.

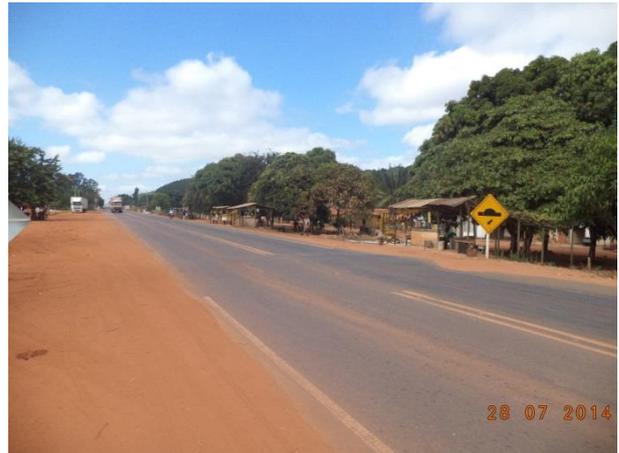
Foto 14: Sinalização presente no Trecho Seco, Cidelândia - MA.

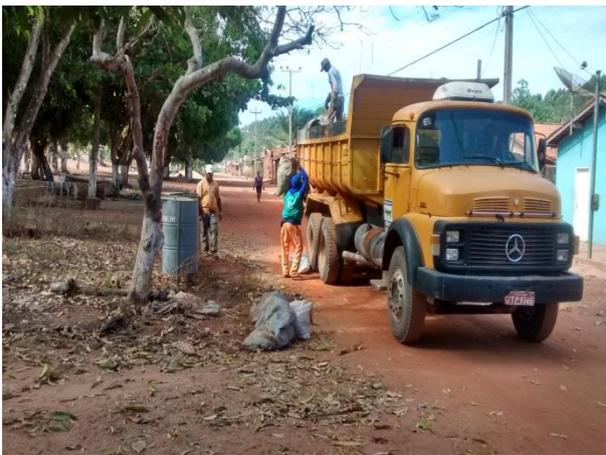
Foto 15: Serviço de coleta de resíduos sólidos na localidade Trecho Seco, Cidelândia - MA.

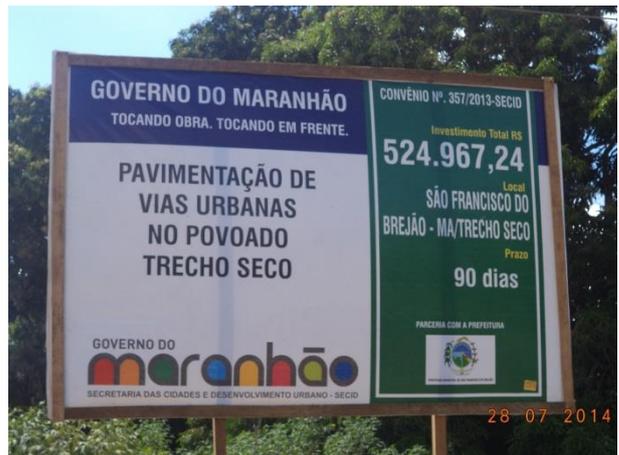
Foto 16: Pavimentação de vias urbanas em Trecho Seco, São Francisco do Brejão - MA.

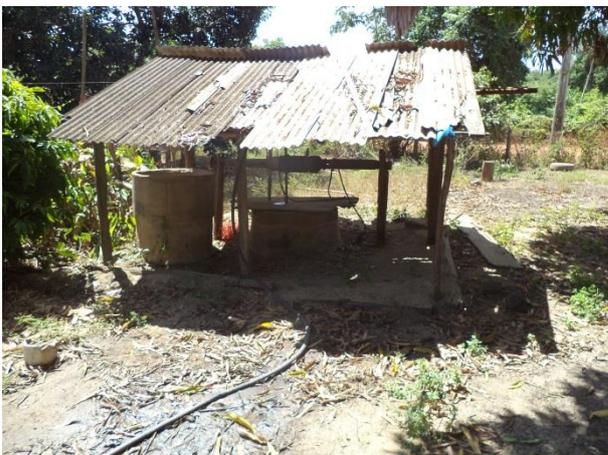
Foto 17: Poço cacimbão da localidade Jacamim, Cidelândia - MA.

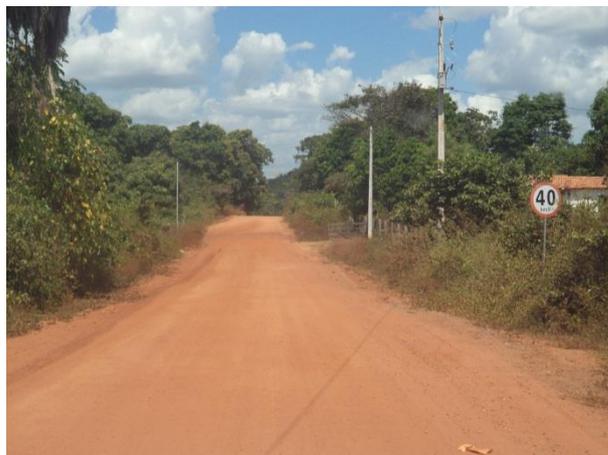
Foto 18: Condições de sinalização de via da localidade Jacamim, Cidelândia - MA.

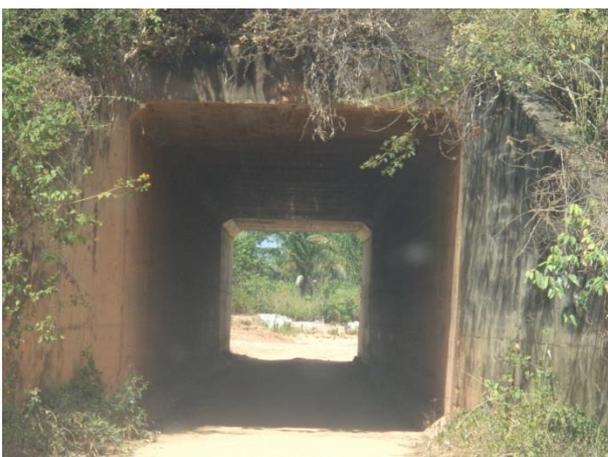
Foto 19: Condições de Túnel da localidade Jacamim, Cidelândia - MA.

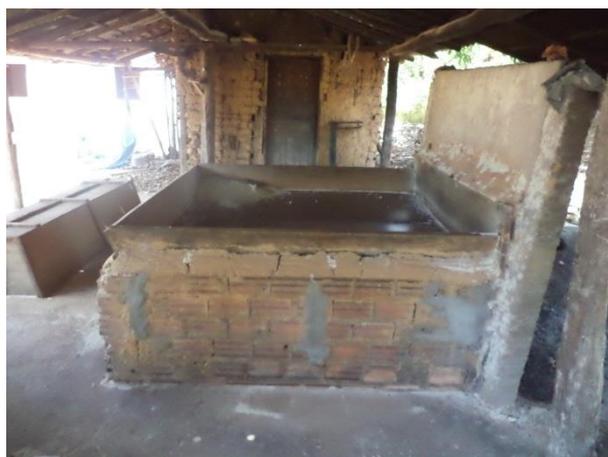
Foto 20: Casa de Farinha da localidade Jacamim, Cidelândia - MA.

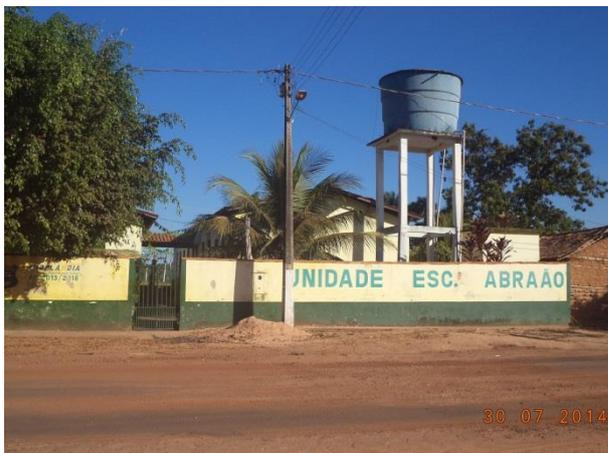
Foto 21: Unidade Escolar Abraão, situada na localidade Centro do Abraão, Cidelândia - MA.

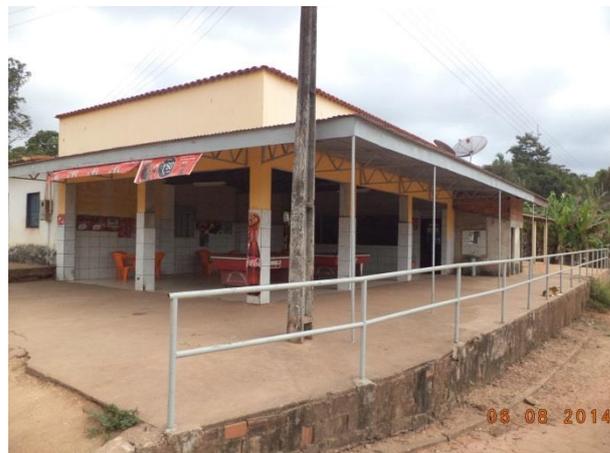
Foto 22: Estabelecimento comercial presente na localidade Centro do Abraão, Cidelândia - MA.

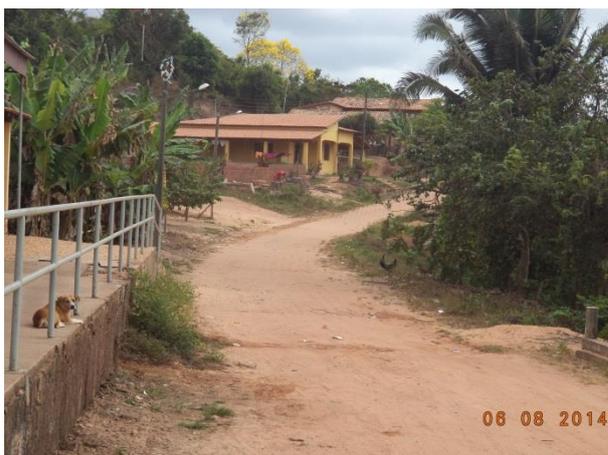
Foto 23: Condições de pavimentação de via da localidade Centro do Abraão, Cidelândia - MA.

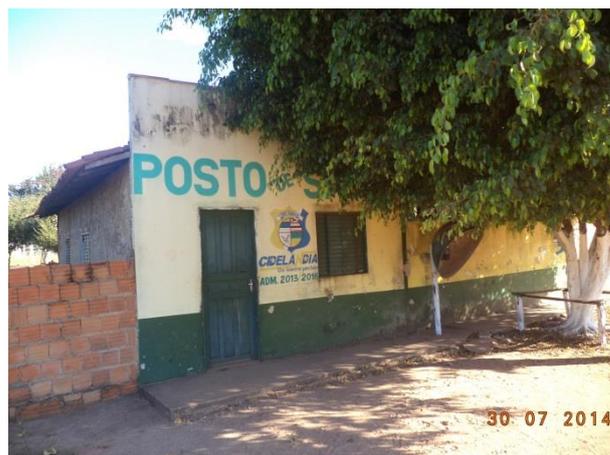
Foto 24: Posto de Saúde e equipamento de telefonia pública da localidade Centro do Abraão, Cidelândia - MA.

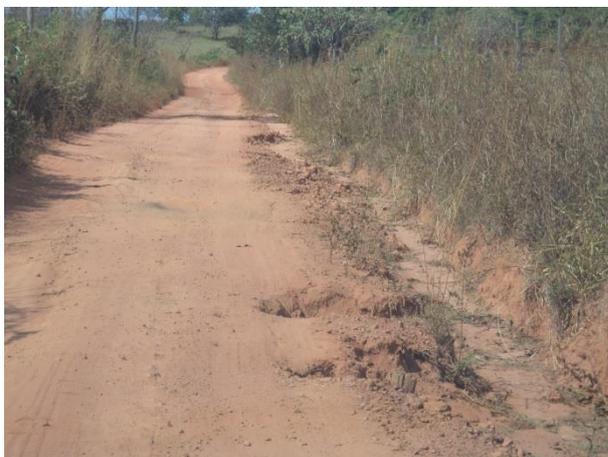
Foto 25: Condições do Acesso CI01, Cidelândia - MA.

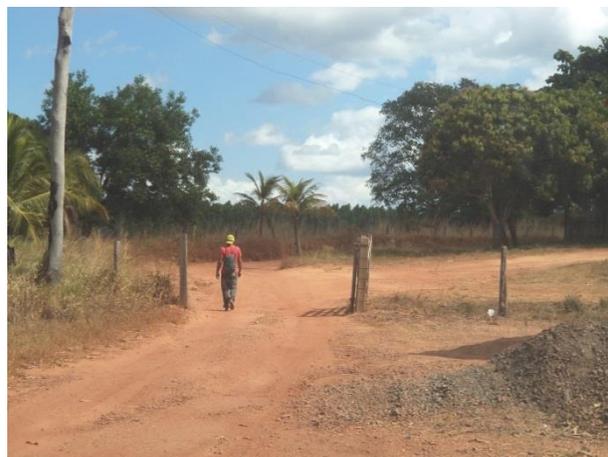
Foto 26: Tráfego de pedestres na via de Acesso CI01, Cidelândia - MA.

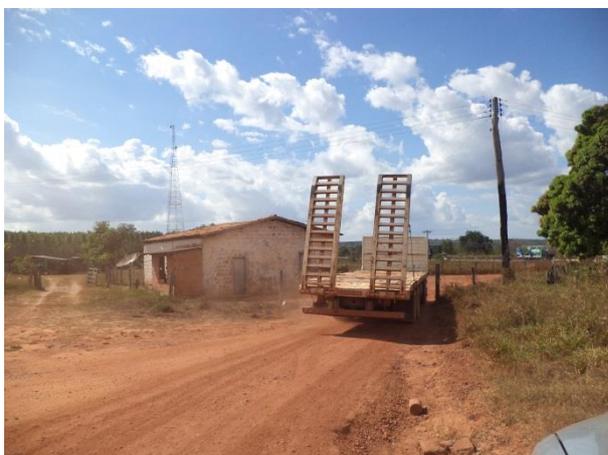
Foto 27: Tráfego de veículo na via de acesso CI01, Cidelândia - MA.

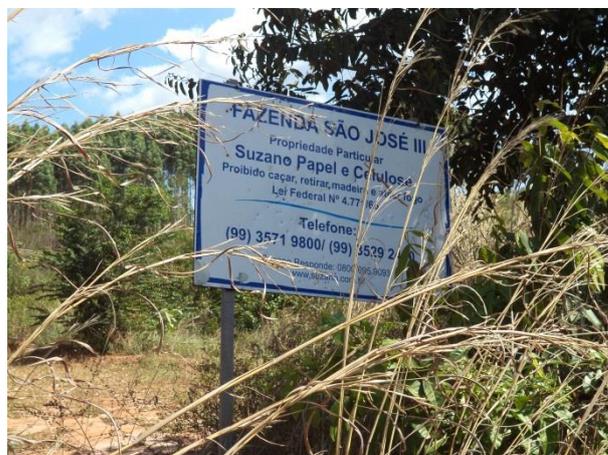
Foto 28: Fazenda São José III estabelecida às margens da via de Acesso CI01, Cidelândia - MA.

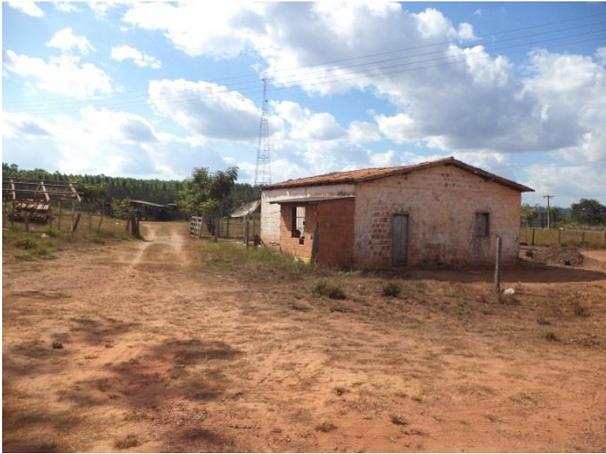
Foto 29: Habitação às margens da via de Acesso CI01, Cidelândia - MA.

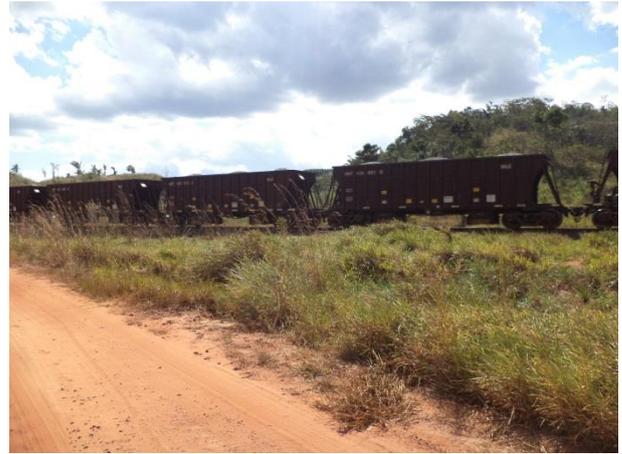
Foto 30: Final do acesso CI01. Encontro com faixa de domínio da EFC, Cidelândia - MA.

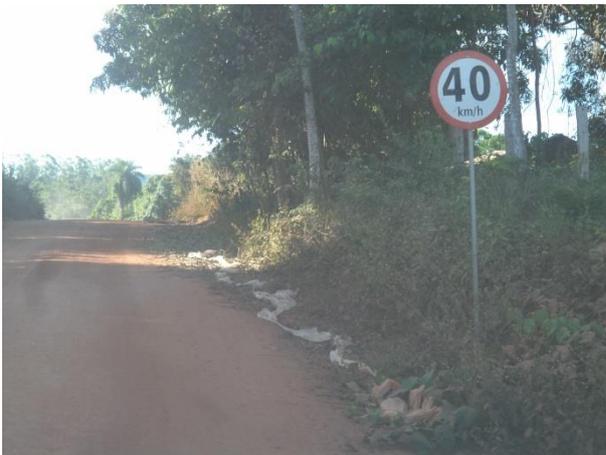
Foto 31: Sinalização presente no Acesso CI02, Cidelândia - MA.

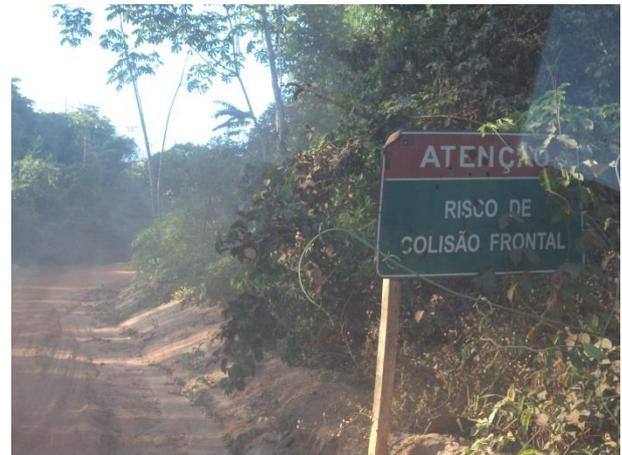
Foto 32: Sinalização coberta pela vegetação na via de Acesso CI02, Cidelândia - MA.

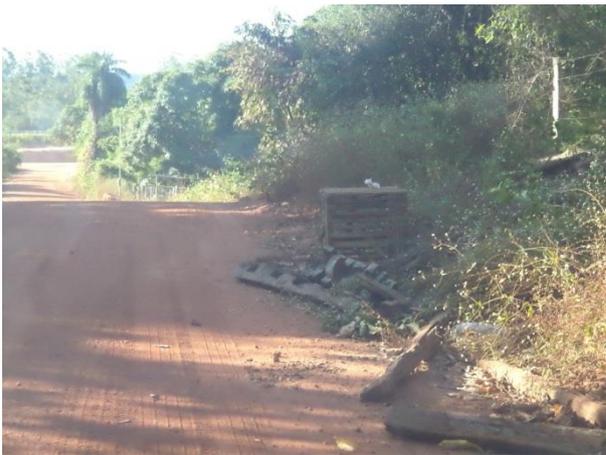
Foto 33: Presença de resíduos sólidos às margens da via de Acesso CI02, Cidelândia - MA.

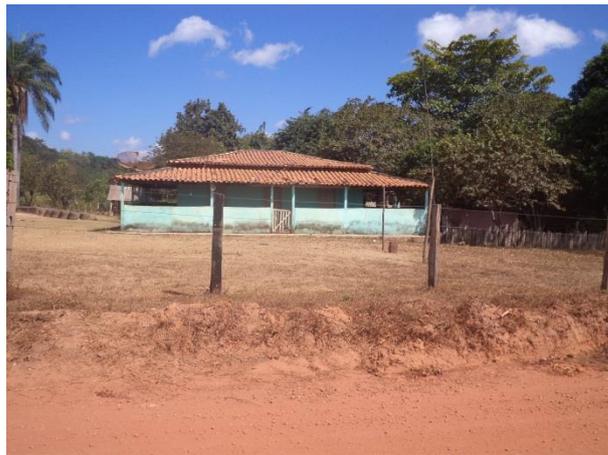
Foto 34: Habitação presente às margens do Acesso CI02, Cidelândia - MA.

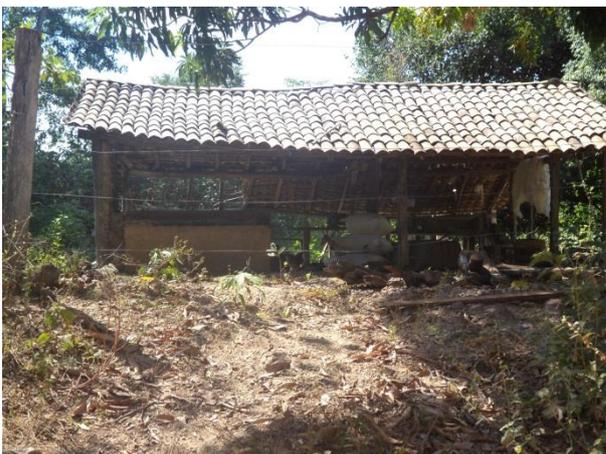
Foto 35: Casa de farinha situada às margens do Acesso CI02, Cidelândia - MA.

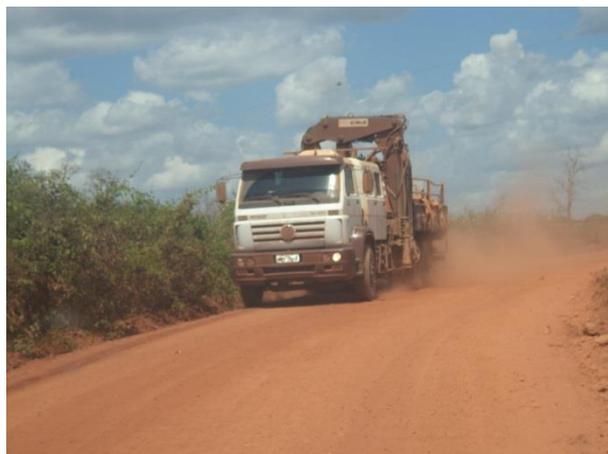
Foto 36: Tráfego de veículos pesados na via de Acesso CI02, Cidelândia - MA.

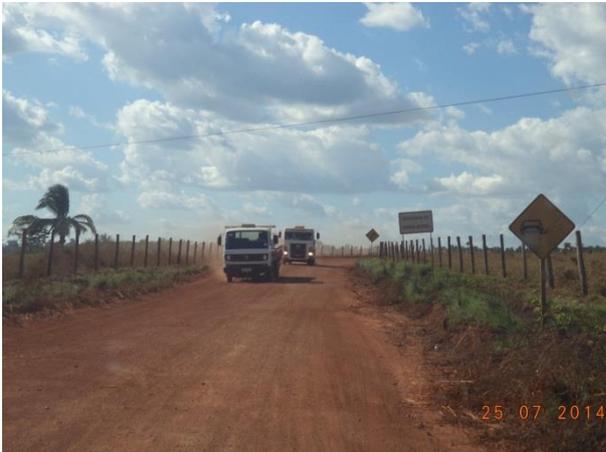
Foto 43: Tráfego de veículos pesados na via de Acesso CI03, Cidelândia - MA.

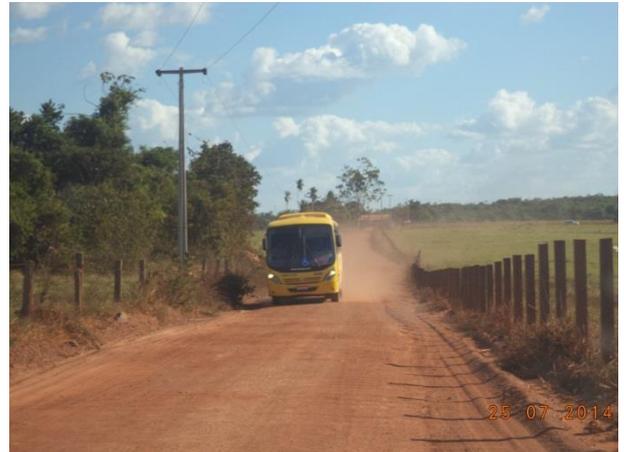
Foto 44: Particulados em suspensão em função do tráfego de veículos, Cidelândia - MA.

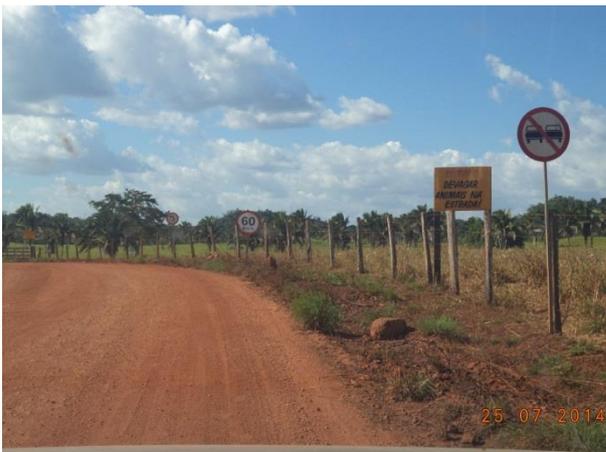
Foto 45: Sinalização presente ao longo do Acesso CI03, Cidelândia - MA.

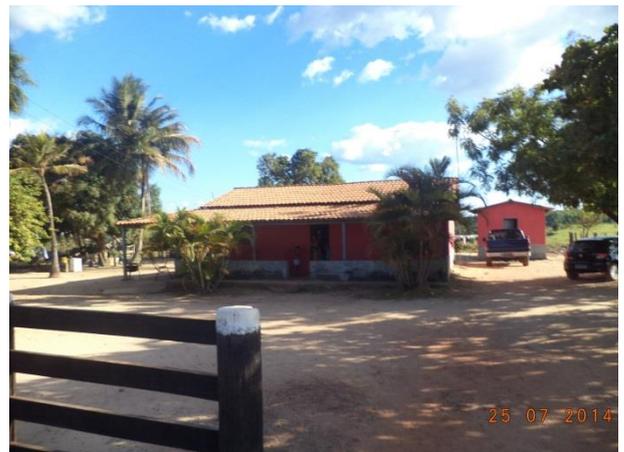
Foto 46: Sede de fazenda situada próximo ao Acesso CI03, Cidelândia - MA.

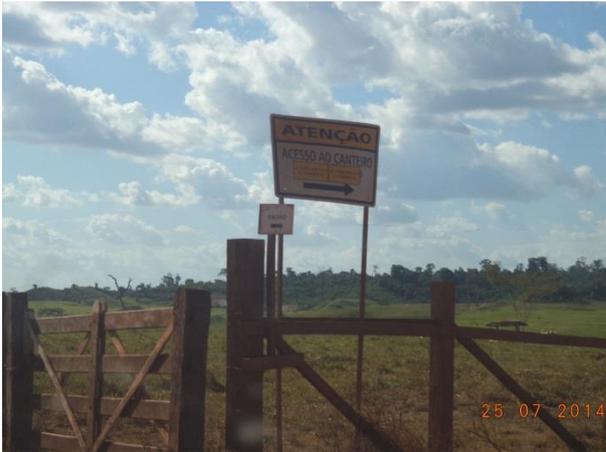
Foto 47: Acesso ao Canteiro de Obras da Camargo Corrêa (EEFC), Cidelândia - MA.

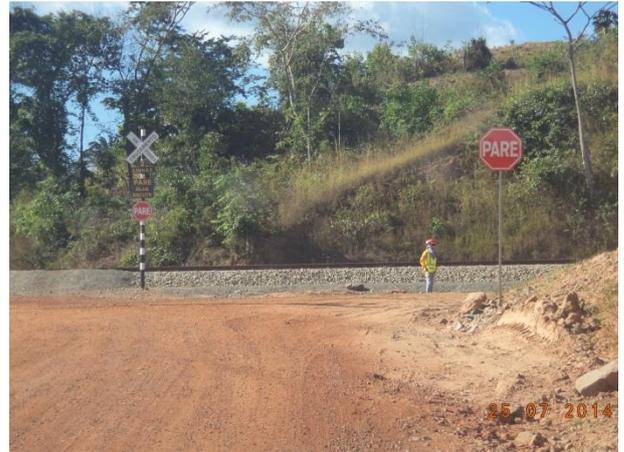
Foto 48: Final do Acesso CI03. Encontro com a faixa de domínio da EFC, Cidelândia - MA.

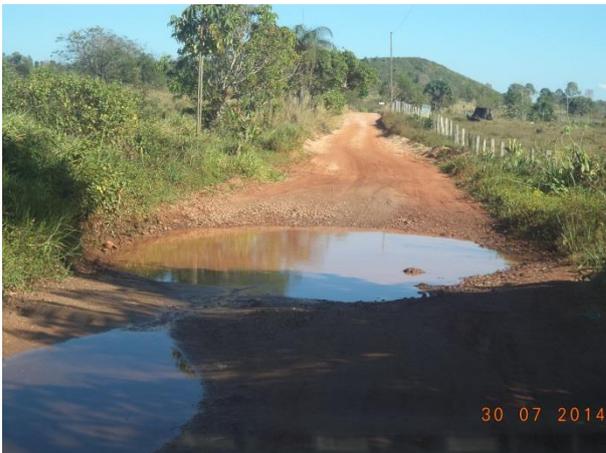
Foto 49: Condições da via de Acesso CI04, Cidelândia - MA.

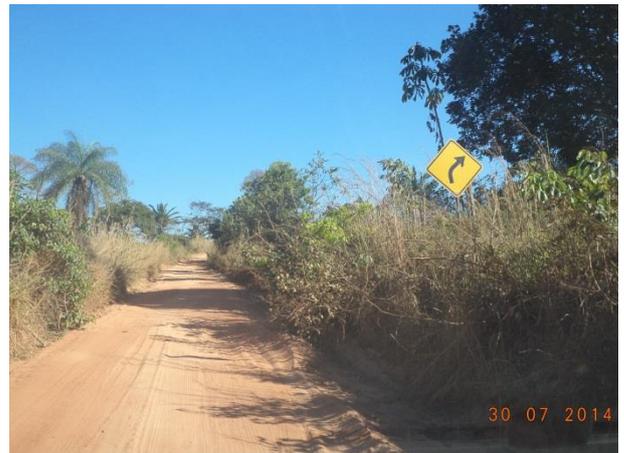
Foto 50: Sinalização existente ao longo da via, Cidelândia - MA.

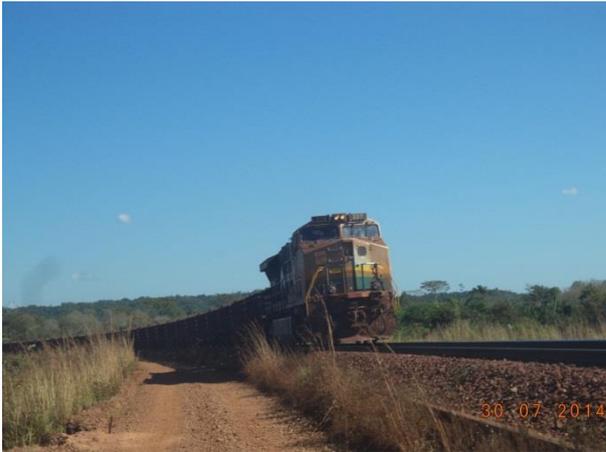
Foto 51: Linha férrea paralela com a via de Acesso CI04, Cidelândia - MA.

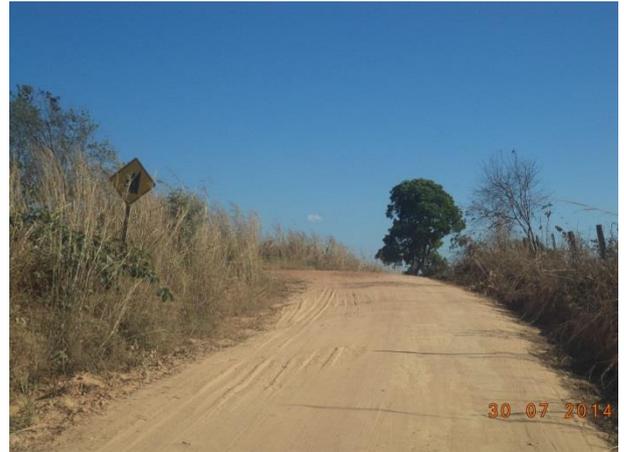
Foto 52: Sinalização vertical coberta pela vegetação, Cidelândia - MA.

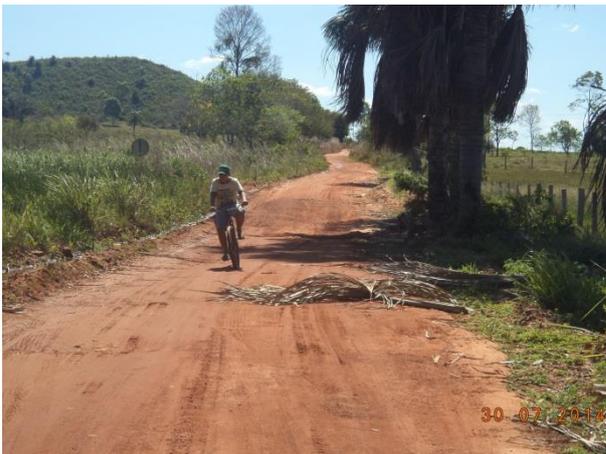
Foto 53: Tráfego de moradores ao longo da via de Acesso CI04, Cidelândia - MA.

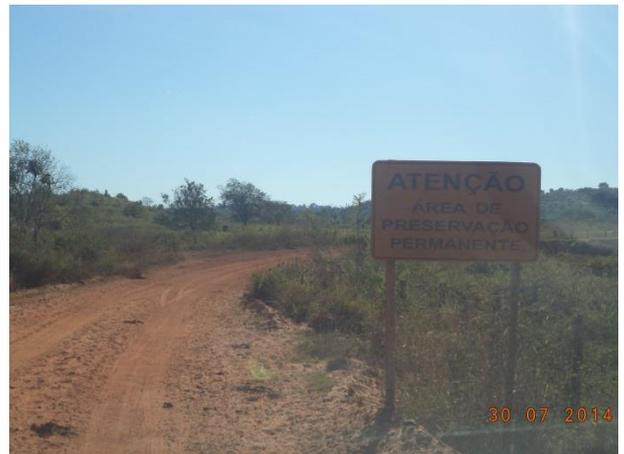
Foto 54: Área de Preservação Permanente (APP) às margens da via de Acesso CI04, Cidelândia - MA.

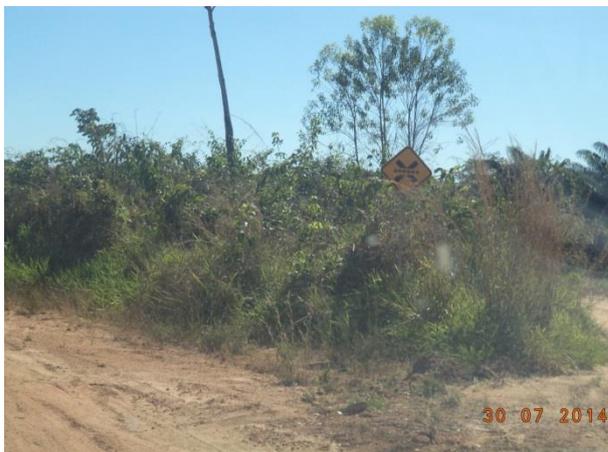
Foto 55: Sinalização parcialmente coberta pela vegetação, Cidelândia - MA.

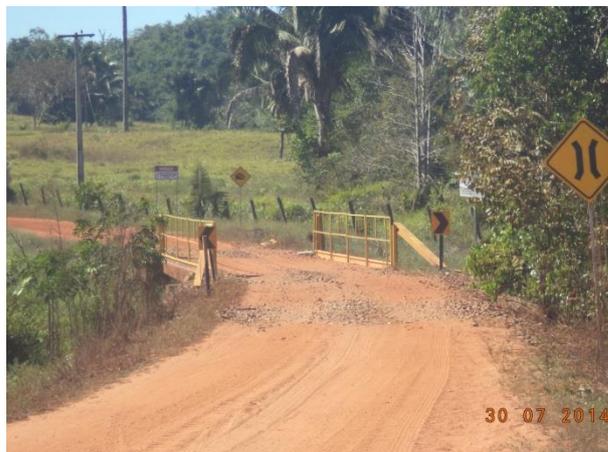
Foto 56: Presença de ponte na via de Acesso CI05, Cidelândia - MA.

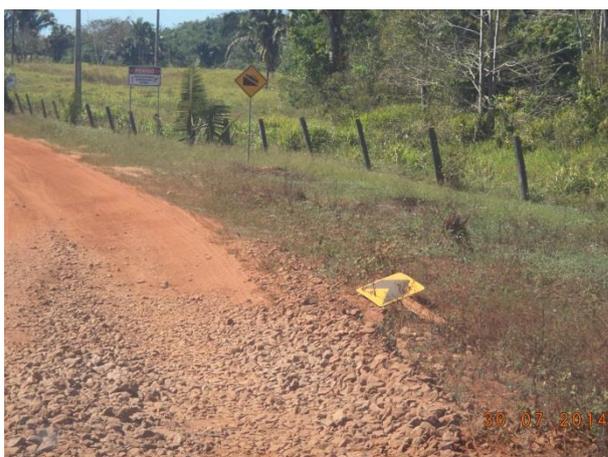
Foto 57: Sinalização vertical caída às margens da via de Acesso CI05, Cidelândia - MA.

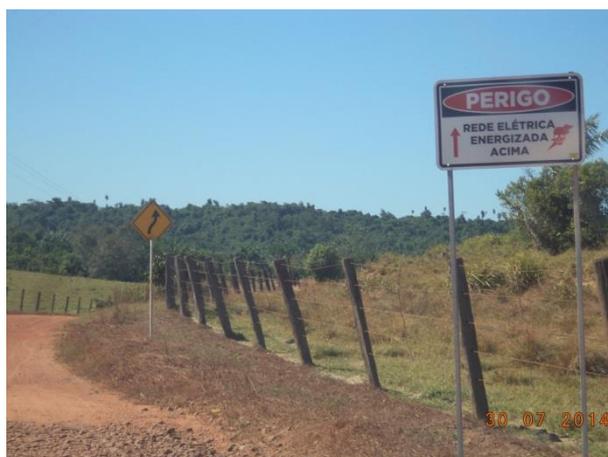
Foto 58: Sinalização ao longo da via de Acesso CI05, Cidelândia - MA.

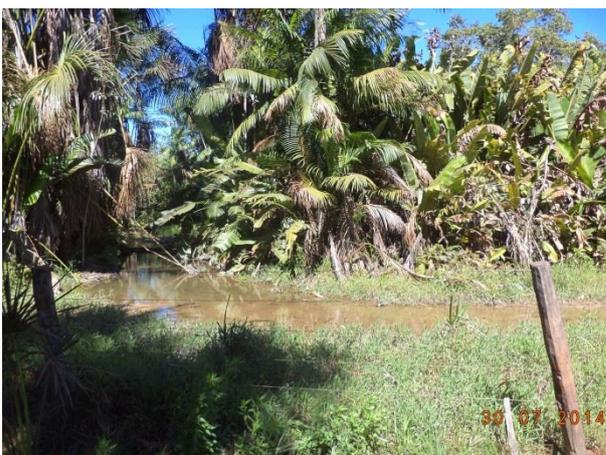
Foto 59: Corpo hídrico localizado às margens da via de Acesso CI05, Cidelândia - MA.

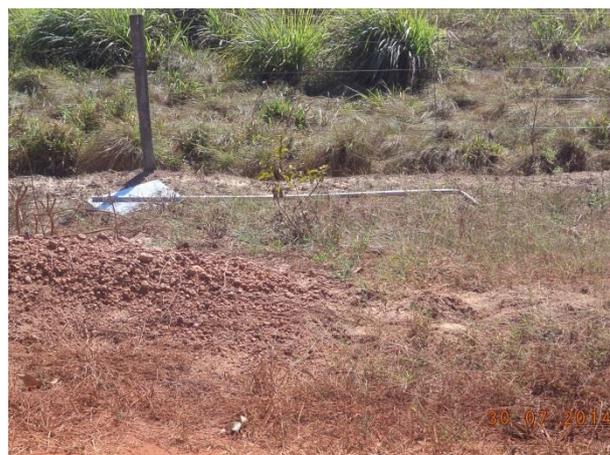
Foto 60: Sinalização vertical caída às margens da via de Acesso CI05, Cidelândia - MA.

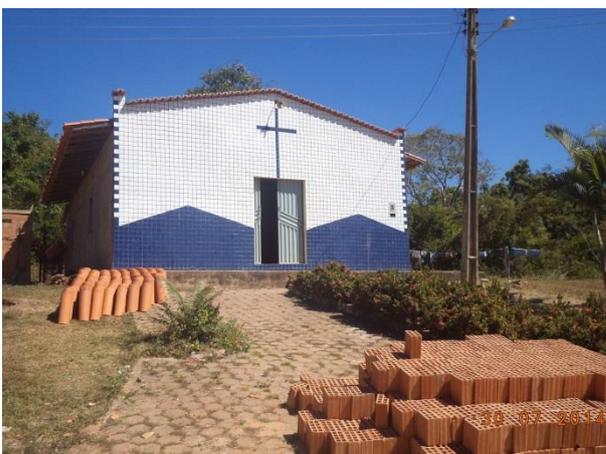
Foto 61: Igreja Católica presente às margens da via de Acesso CI06, Cidelândia - MA.

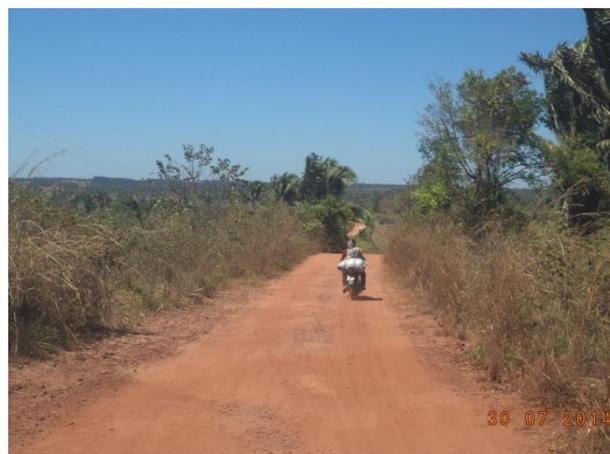
Foto 62: Tráfego de moradores na via de Acesso CI06, Cidelândia - MA.

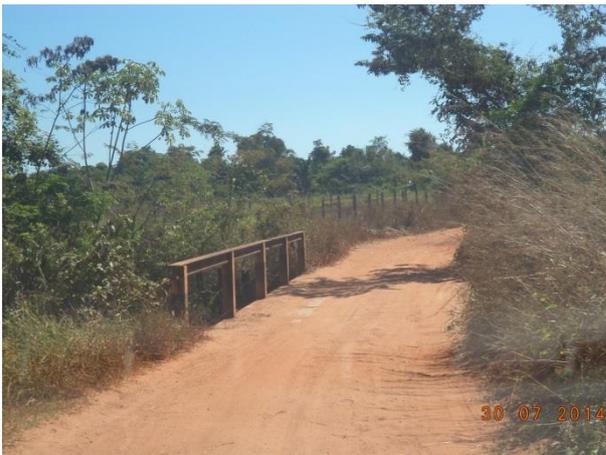
Foto 63: Ponte sem sinalização na via de Acesso CI06, Cidelândia - MA.

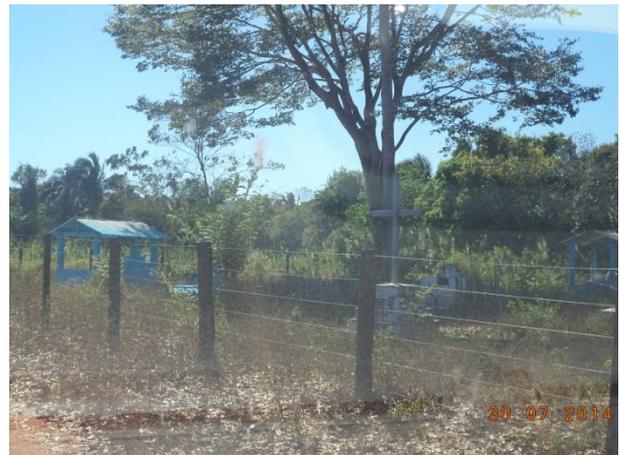
Foto 64: Cemitério localizado às margens da via de Acesso CI06, Cidelândia - MA.

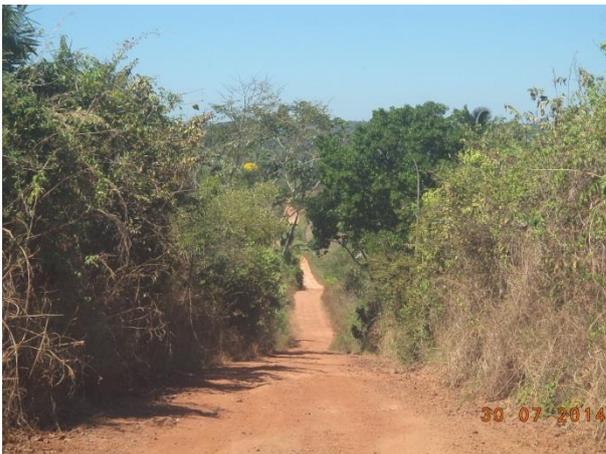
Foto 65: Via de acesso com desnível acentuado e sem sinalização, Cidelândia - MA.

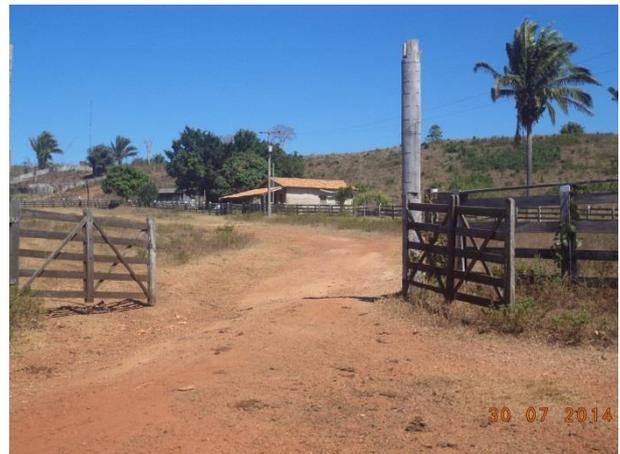
Foto 66: Sede de fazenda localizada às margens da via de Acesso CI06, Cidelândia - MA.
