SUMÁRIO - 11.3.1 PROJETO DE MONITORAMENTO DA DINÂMICA DAS ÁGUAS SUBTERRÂNEAS

11.3.1. PROJETO DE MONITORAMENTO DA DINÂMICA DAS ÁGUAS SUBTERRÂNEAS

11.3.1.1. INTRODUÇÃO

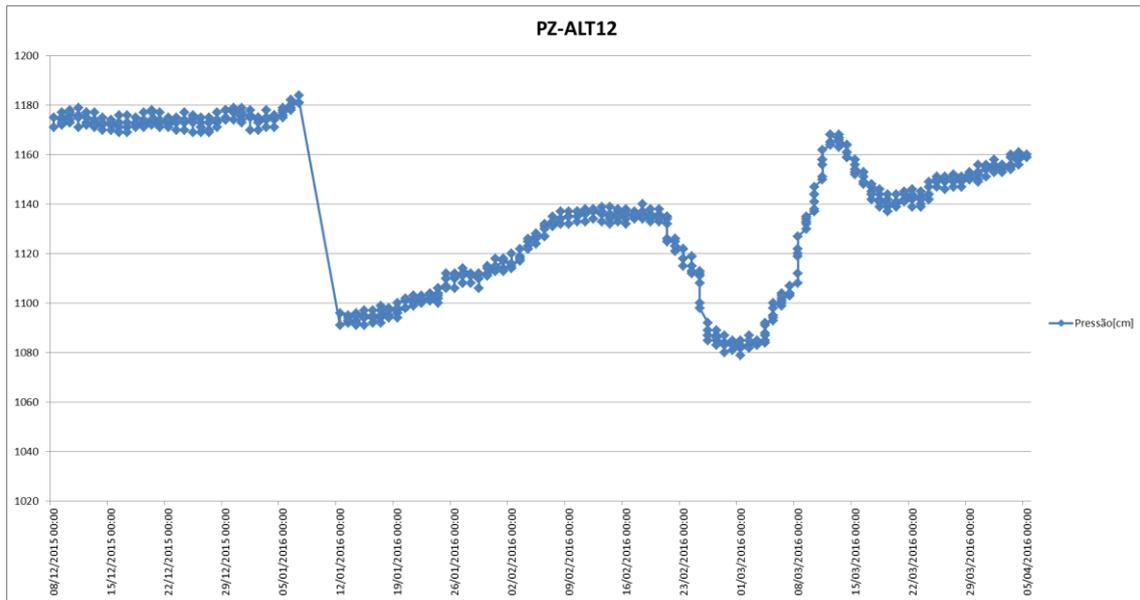
Figura 11.3.1 - 28 – Gráfico elaborado com os dados dos divers – PZ-ALT12.

A **Figura 11.3.1 - 28** apresenta os dados do PZ-ALT12 e é um exemplo de local com dados dispersos, que podem sofrer influência da trepidação do terreno por estar localizado às margens da rodovia com movimentação constante de veículos pesados, e pode também ter havido retirada e reposição do *diver* tendo em vista que o cadeado de proteção estava adulterado.

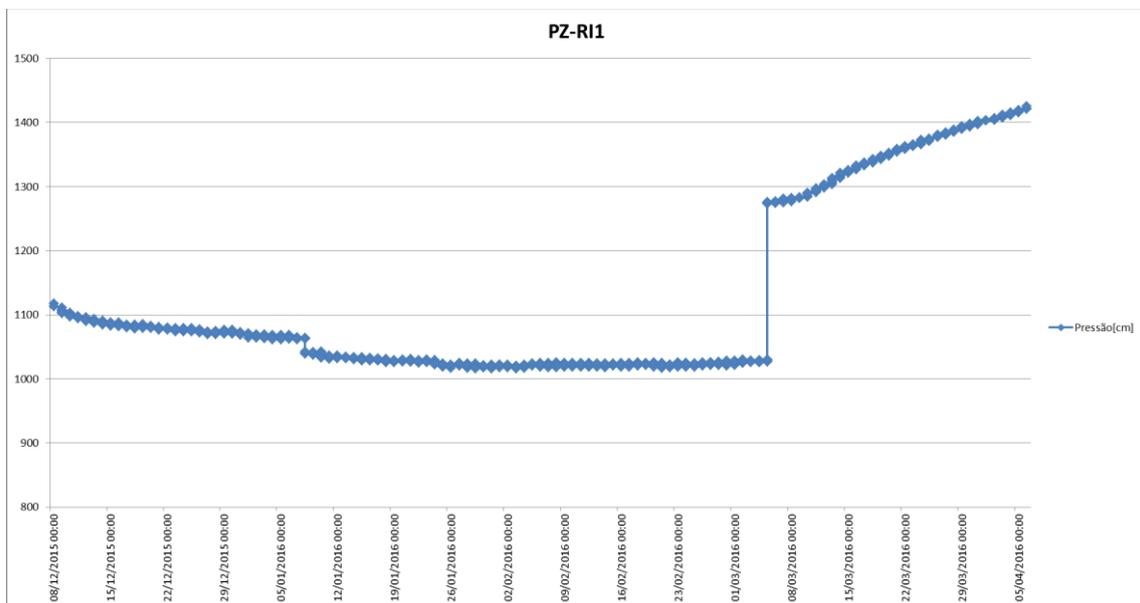
Figura 11.3.1 - 29 – Gráfico elaborado com os dados dos divers – PZ-RI1.

A **Figura 11.3.1 - 29** apresenta os dados do PZ-RI1, localizado na região do Reservatório Intermediário, que apresenta rebaixamento do nível de janeiro para fevereiro, e dados de níveis mais rasos a partir de março/2016, porém o *diver* também foi retirado e recolocado no poço.

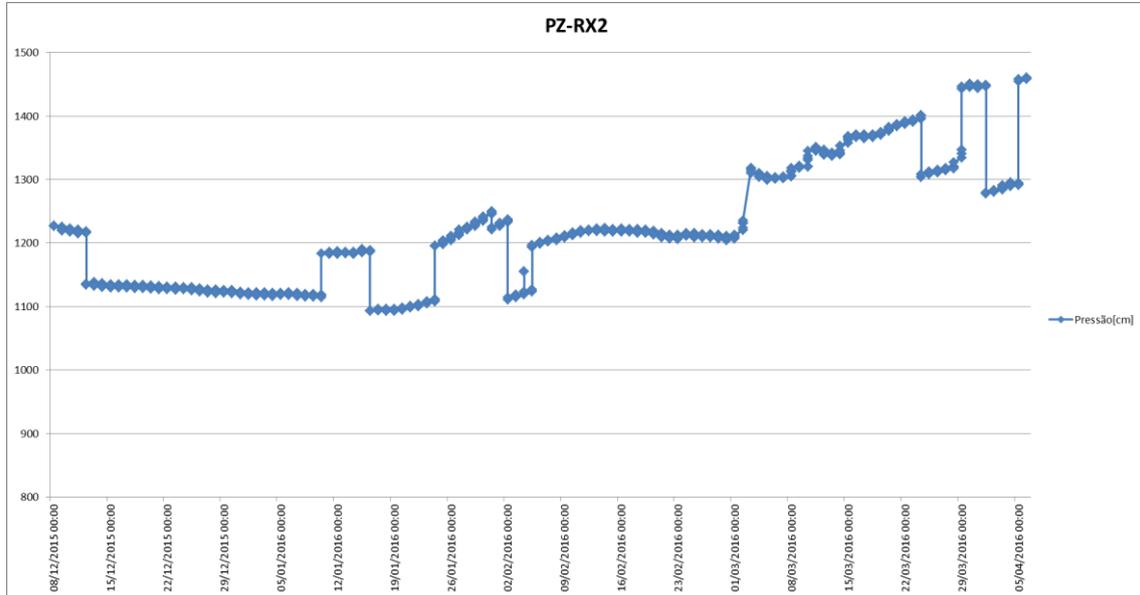
Figura 11.3.1 - 30 – Gráfico elaborado com os dados dos *divers* – PZ-RX2.

As **Figuras 11.3.1 - 30 a 32** apresentam os dados dos *divers* instalados na região do Reservatório Xingu. Os dados do PZ-RX2 são dispersos e não mostram coerência, portanto o *diver* provavelmente foi retirado e recolocado no poço. Os dados dos PZ-
