norteENERGIA
USINA HIDRELÉTRICA BELO MONTE

10º RELATÓRIO CONSOLIDADO DE ANDAMENTO DO PBA E DO ATENDIMENTO
DE CONDICIONANTES

11.4.2 PROJETO DE MONITORAMENTO E CONTROLE DE MACRÓFITAS AQUÁTICAS

**Anexo 11.4.2 - 7 – Detalhamento dos estandes de
macrófitas de elevado nível de infestação nos trechos
do rio Xingu e tributários na área de influência da UHE
Belo Monte no âmbito do Projeto de Monitoramento e
Controle de Macrófitas Aquáticas (PBA)**

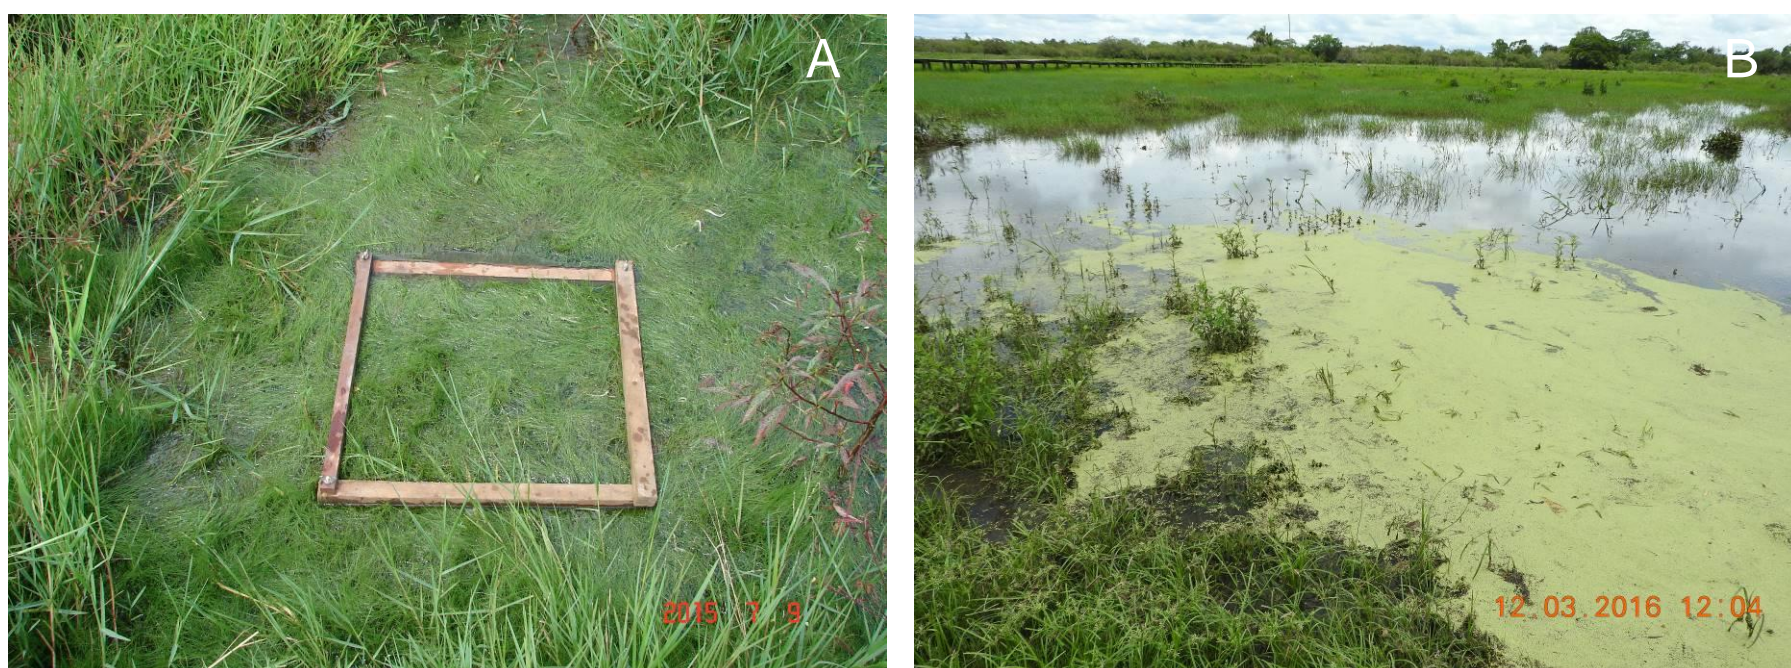
2) A Lagoa da Fazenda do Arismar (ponto LA 04) compreende uma área alagável (área aproximada do estande de macrófitas = 56.000 m²), localizada na margem direita do rio Xingu, a 34 km a montante da cidade de Altamira-PA (**Figura - 4**). Possui características bem similares à Lagoa do Maradona, quanto às épocas de seca e de seu enchimento. Localizada à aproximadamente 300 m da margem do rio Xingu, os estandes aí distribuídos, ora se encontram em adensados ou dispersos na área avaliada (**Figura - 5**), como a infestação da Cyperaceae *Eleocharis minima* em julho de 2015 e de em março de 2016.

Figura - 5 - Destaque da ocorrência de infestação da espécie *Eleocharis minima* (Família Cyperaceae) em julho de 2015 (A) e de infestação de *Lemna aequinoctialis* em março de 2016 (B) na Lagoa do Arismar.

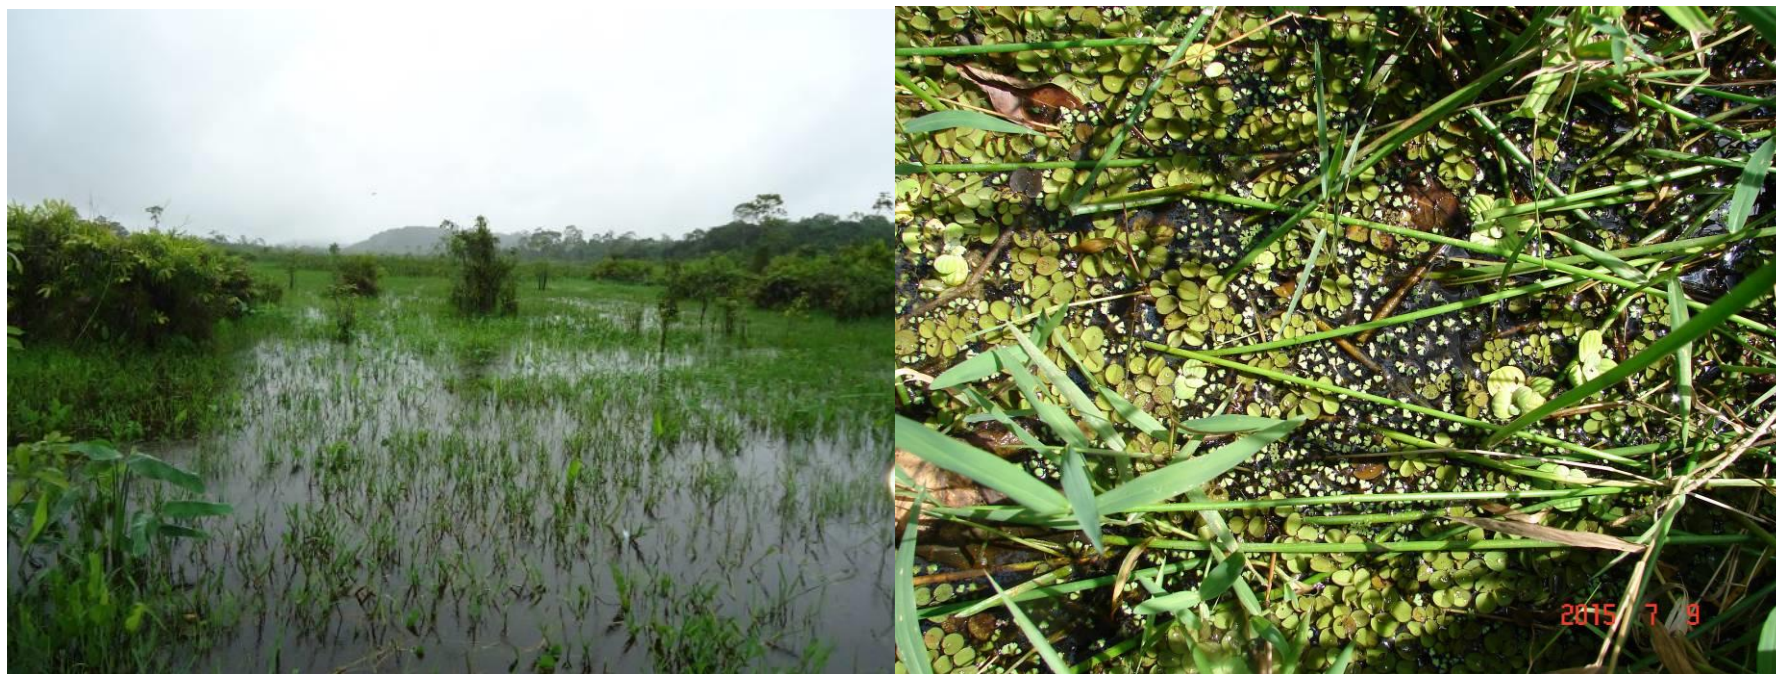
3) A Lagoa do Maradona (ponto LA 03) compreende uma área alagável (área aproximada do estande de macrófitas = 175.000 m²), localizada na margem direita do rio Xingu, a 25 km a montante da cidade de Altamira-PA (**Figura - 6**). Local com alta diversidade de macrófitas, contando sobretudo com espécies flutuantes (**Figura - 7**). Na seca, este ambiente fica isolado do rio Xingu, porém, na cheia, esta lagoa se enche.

Figura - 7 - Aspecto da Lagoa do Maradona cheia em janeiro de 2013 (foto da esquerda), e exemplares de formas flutuantes livres das espécies *Salvinia auriculata*, *Pistia stratiotes* e *Ricciocarpos natans* em julho de 2015 (vazante).

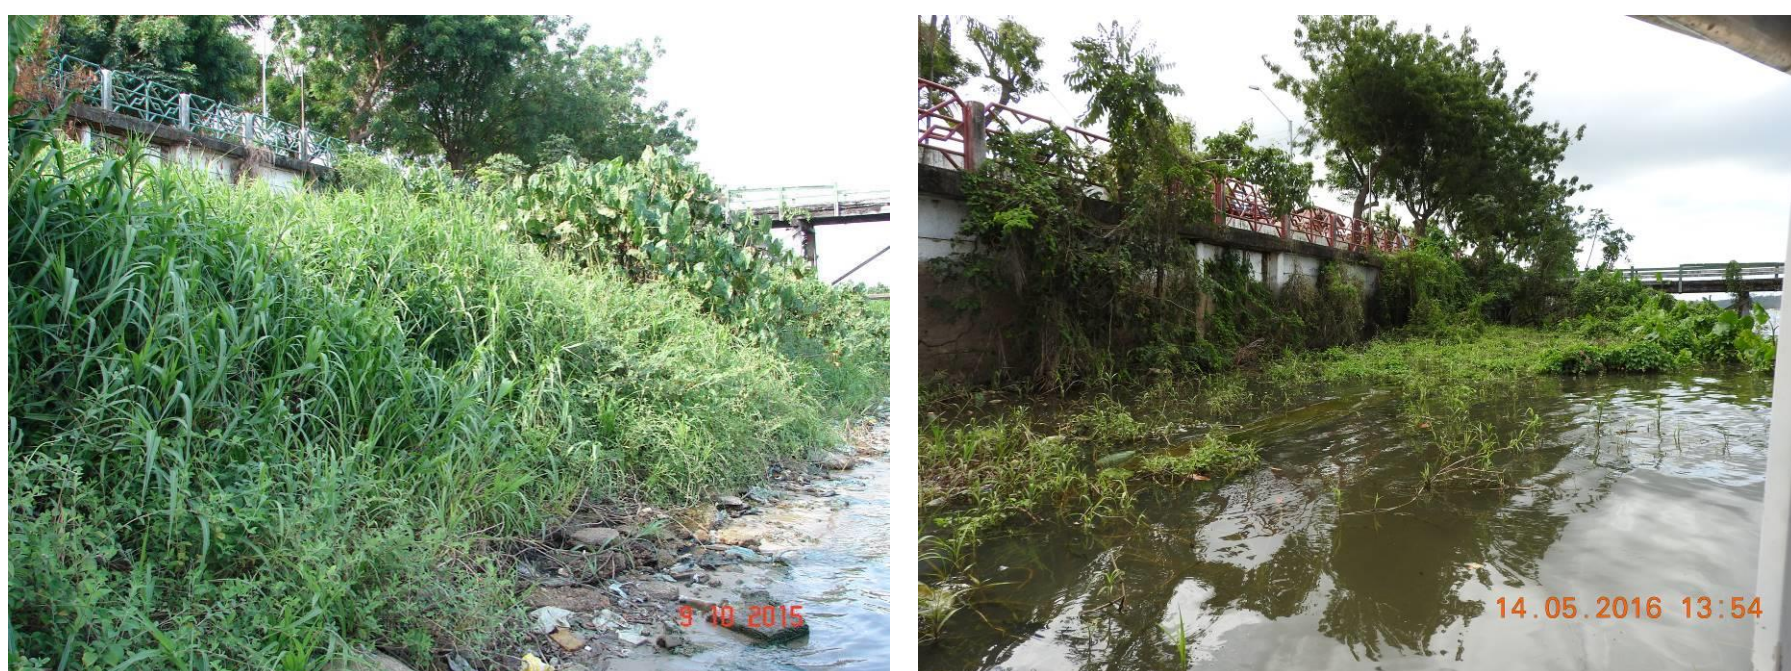
6) O ponto RX 04, localizado na margem esquerda do rio Xingu, em frente à cidade de Altamira-PA, apresenta níveis médios de infestação periodicamente, principalmente das espécies *Montrichardia linifera* e *Paspalum repens*, mas também com pequenas ocorrências de espécies flutuantes como *Eichhornia crassipes* (Figura - 12). Porém, devido à proximidade da cidade de Altamira-PA (Figura - 13), este ponto deve receber atenção especial.

Figura - 13 – Macrófitas aquáticas no ponto RX 04, localizado em frente à cidade de Altamira-PA. Foto da esquerda: período de seca (outubro de 2015); foto da direita: período de cheia (maio de 2016).

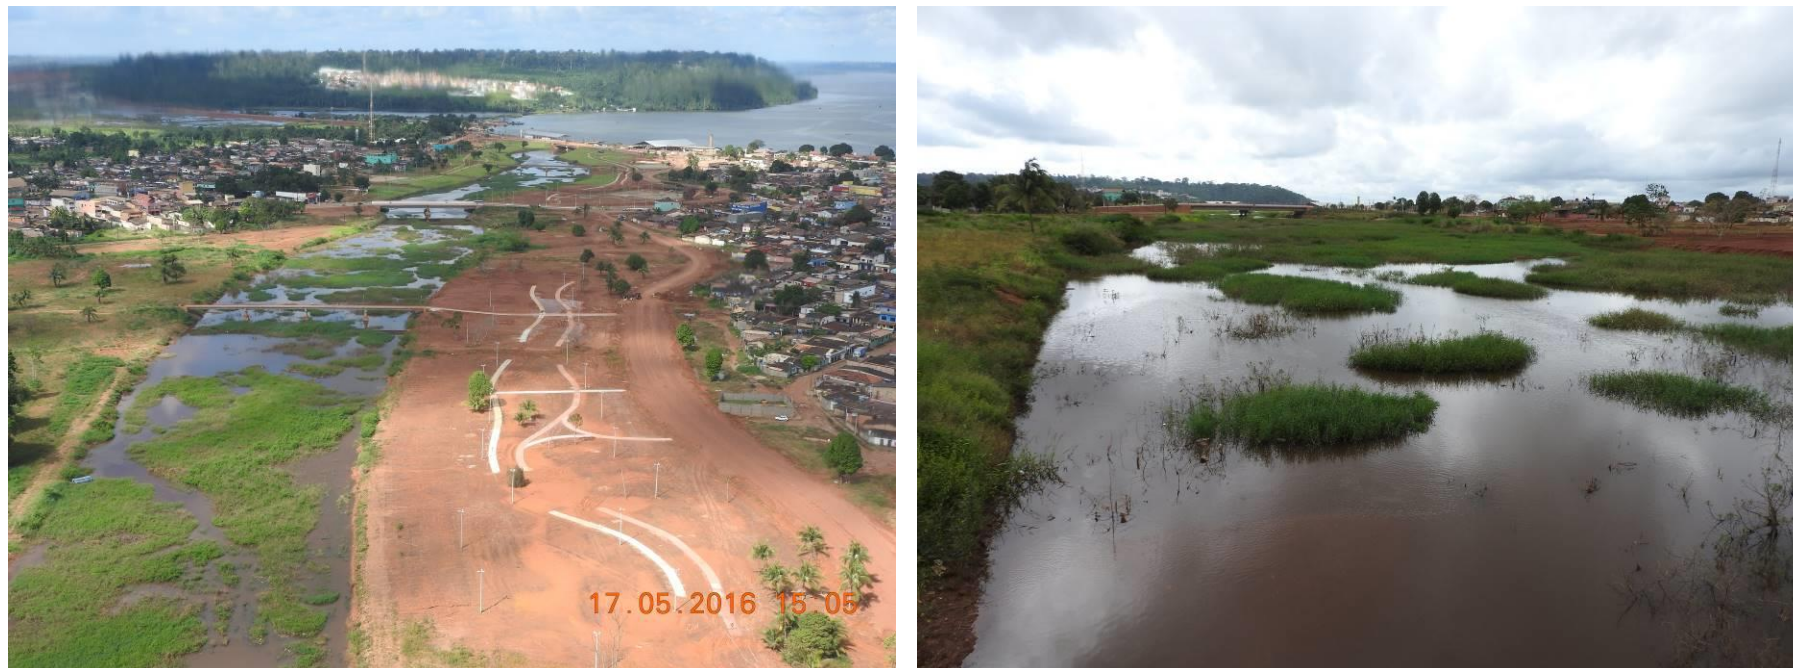
7) A porção média do igarapé Altamira (ponto ALT MEDIO) apresentou infestação de macrófitas aquáticas predominantemente de forma fixa (**Figura – 14**) em uma extensão de 1,4 km até a proximidade da foz no rio Xingu, cuja área de infestação estimada, baseada nos sobrevoos de helicóptero, foi de 28.000 m².

Figura - 14 – Macrófitas aquáticas no ponto ALT MEDIO, localizado na porção média do igarapé Altamira, na área urbana. Esquerda: registro fotográfico feito com sobrevoos de helicóptero em maio de 2016; direita: registro fotográfico de campo realizado em maio de 2016 no igarapé, evidenciando ocorrência com predominância de formas fixas, principalmente de plantas da família Poaceae (gramíneas).

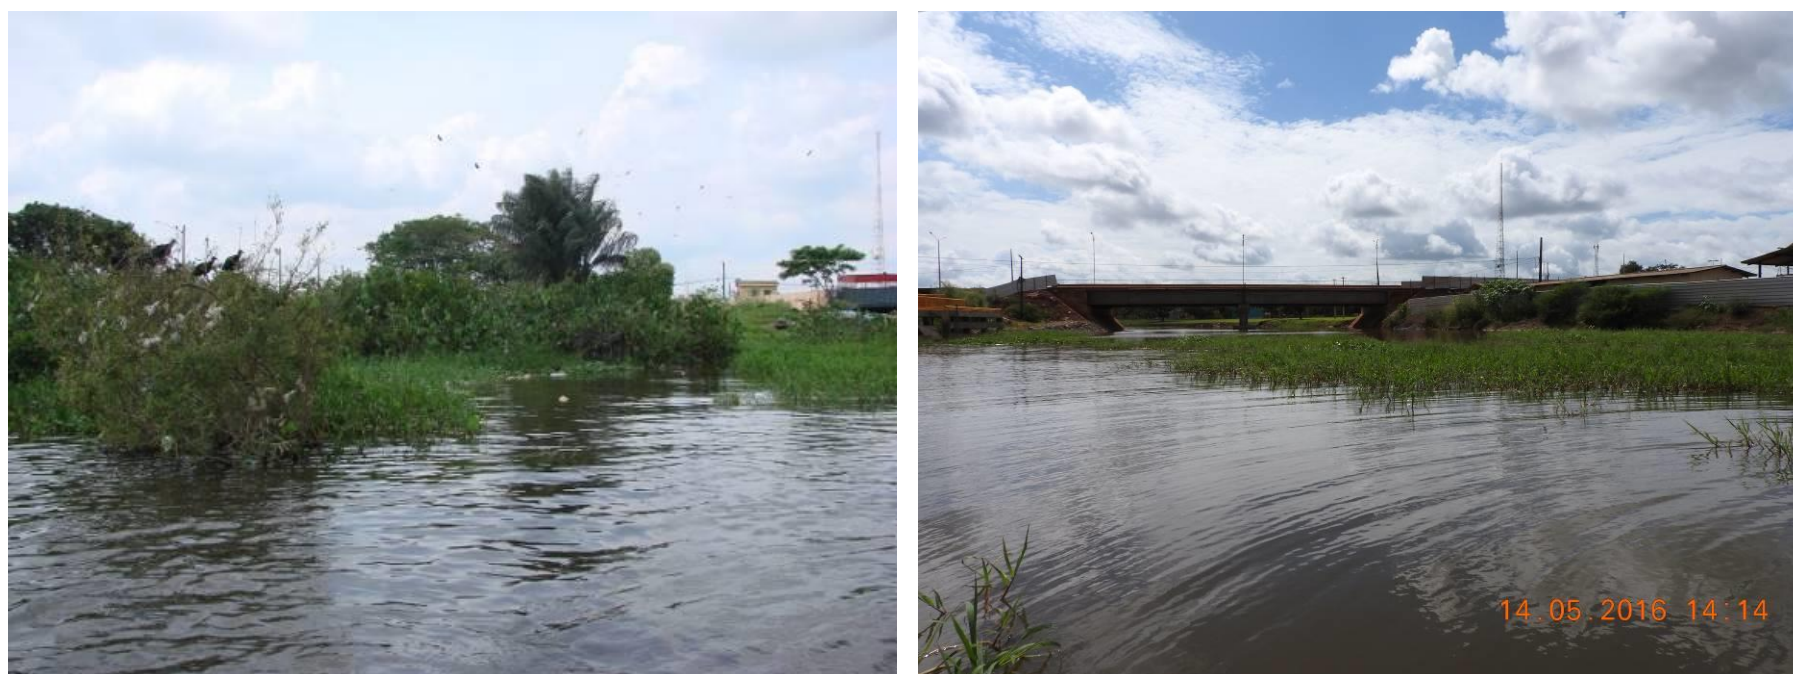
8) A foz do igarapé Altamira (ponto IG 02) apresentava uma pequena área (**Figura - 16**) onde foi verificada infestação razoável (área aproximada do estande de macrófitas = 4.500 m²) de espécies de macrófitas flutuantes (*Salvinia*, *Pistia stratiotes*, *Eichhornia*) e algumas anfíbias-emersas (espécies de Poaceae). Atualmente, após as intervenções do seu curso pelo empreendimento, tais como remoção das palafitas, supressão da vegetação das margens, dragagem do leito, as infestações médias e graves deixaram de existir (**Figura - 17**). Porém, é uma área de grande potencial no estabelecimento de espécies flutuantes consideradas infestantes, pois com a elevação do nível, haverá também o aumento da área de remanso e do tempo de residência da água.

Figura - 17 – Ocorrência de macrófitas aquáticas na foz do igarapé Altamira em abril de 2013 (esquerda), e já com bancos ocupando uma área menor em maio de 2016 (cheia).

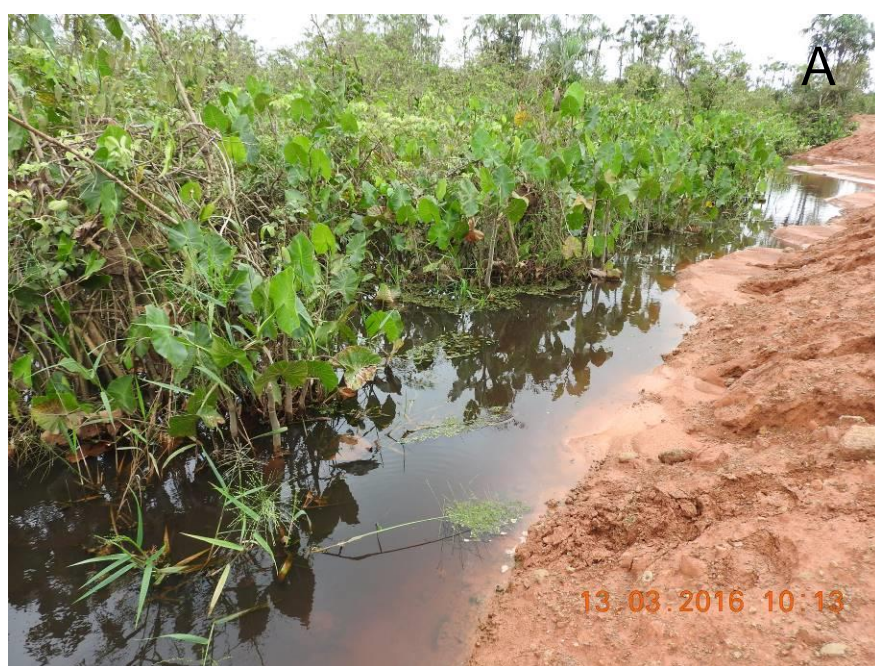
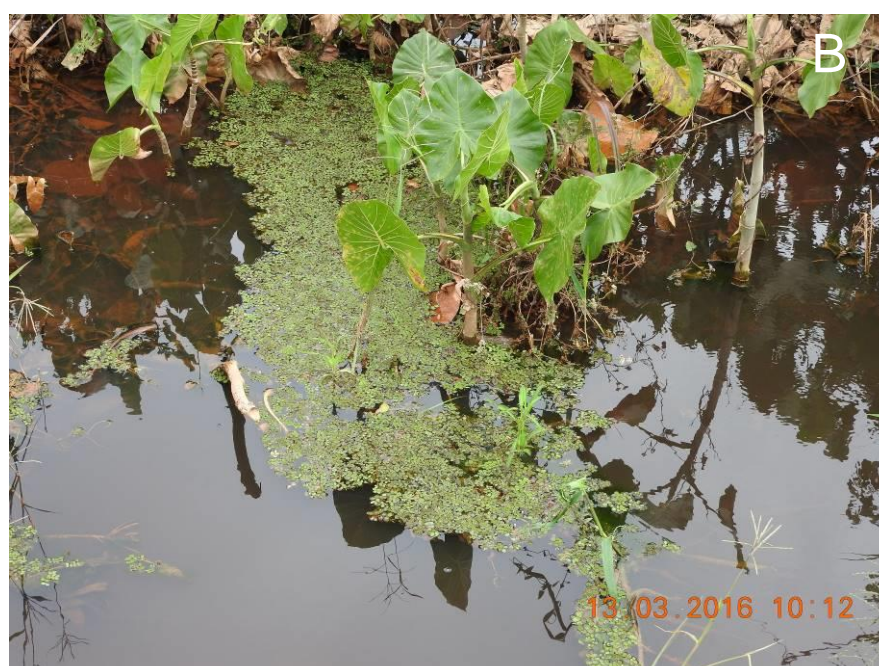
9) A porção a montante do igarapé Ambé, no trecho cruzado pela ponte da Rodovia Transamazônica (BR 230), é caracterizada pela existência de uma extensa área alagada natural (**Figura - 18**), ocupada predominantemente por plantas da espécie *Montrichardia linifera* (**Figura - 19 A**). Porém, em março de 2016 foi verificada infestação média da espécie *Salvinia auriculata* (**Figura - 19 B**).

Figura - 19 – Trecho a montante do igarapé Ambé com predominância de macrófitas aquáticas da espécie *Montrichardia linifera* em área alagada natural (A), mas com ocorrência de infestação média por *Salvinia auriculata* em março de 2016.

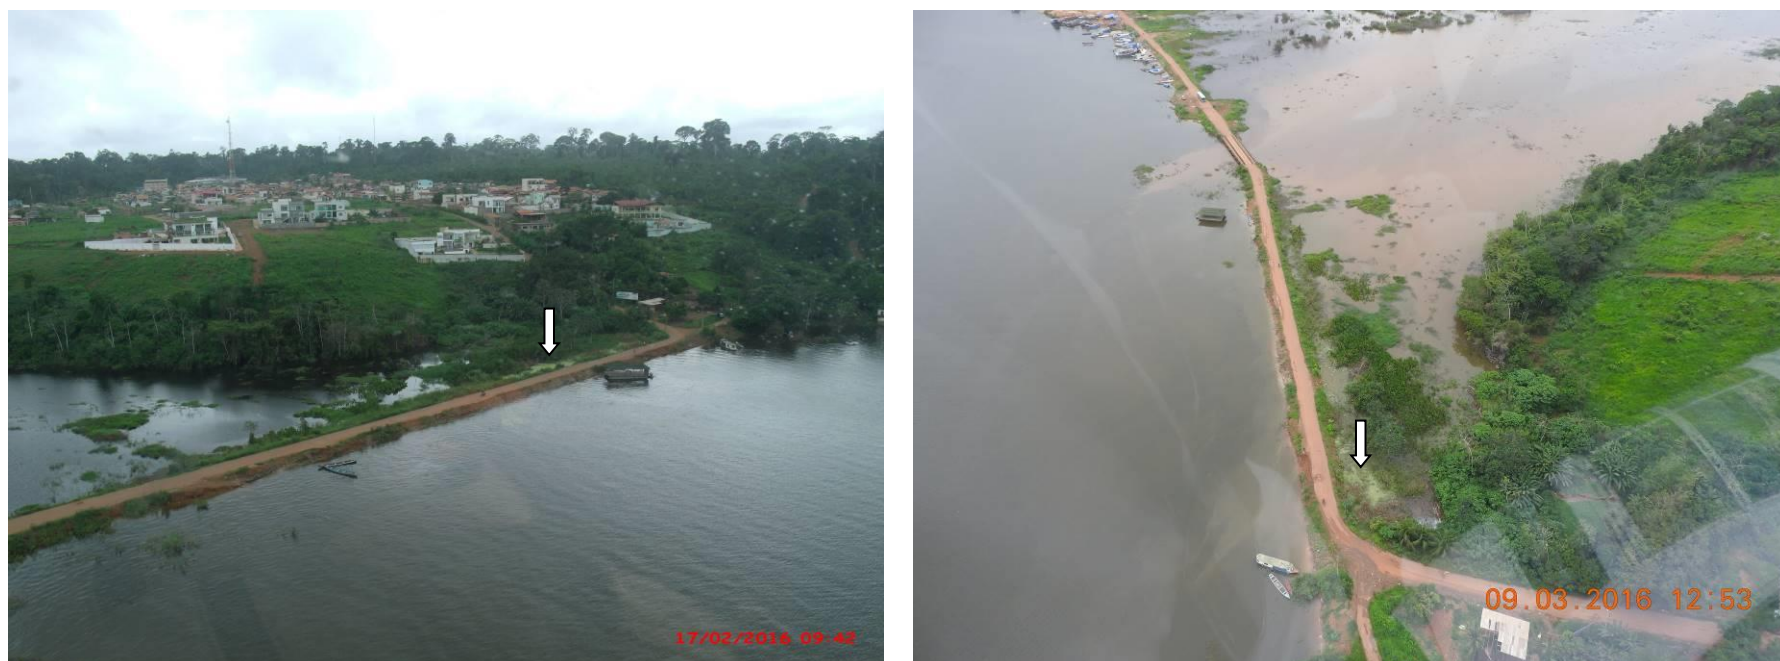
11) No trecho do igarapé Ambé próximo à foz (Ponto AMB FOZ), na proximidade da ponte de madeira da rua da Peixaria (**Figura - 22**), foi verificada infestação média de macrófita aquática da espécie *Salvinia auriculata*, identificada com sobrevoos de helicóptero realizados em fevereiro e março de 2016 e no monitoramento de campo realizado em março de 2016 (**Figura 23 - A**). A área de infestação estimada com os registros do sobrevoo de helicóptero foi de 300 m², ou seja, em uma área muito restrita do igarapé. Porém, tal infestação deixou de existir em maio de 2016 (**Figura 23 - B**), possivelmente por senescência das plantas.

Figura - 22 – Sobrevoos de helicóptero realizados em fevereiro (esquerda) e março de 2016 (direita), nos quais foram identificadas infestações de macrófita aquática predominantemente da espécie *Salvinia auriculata*.

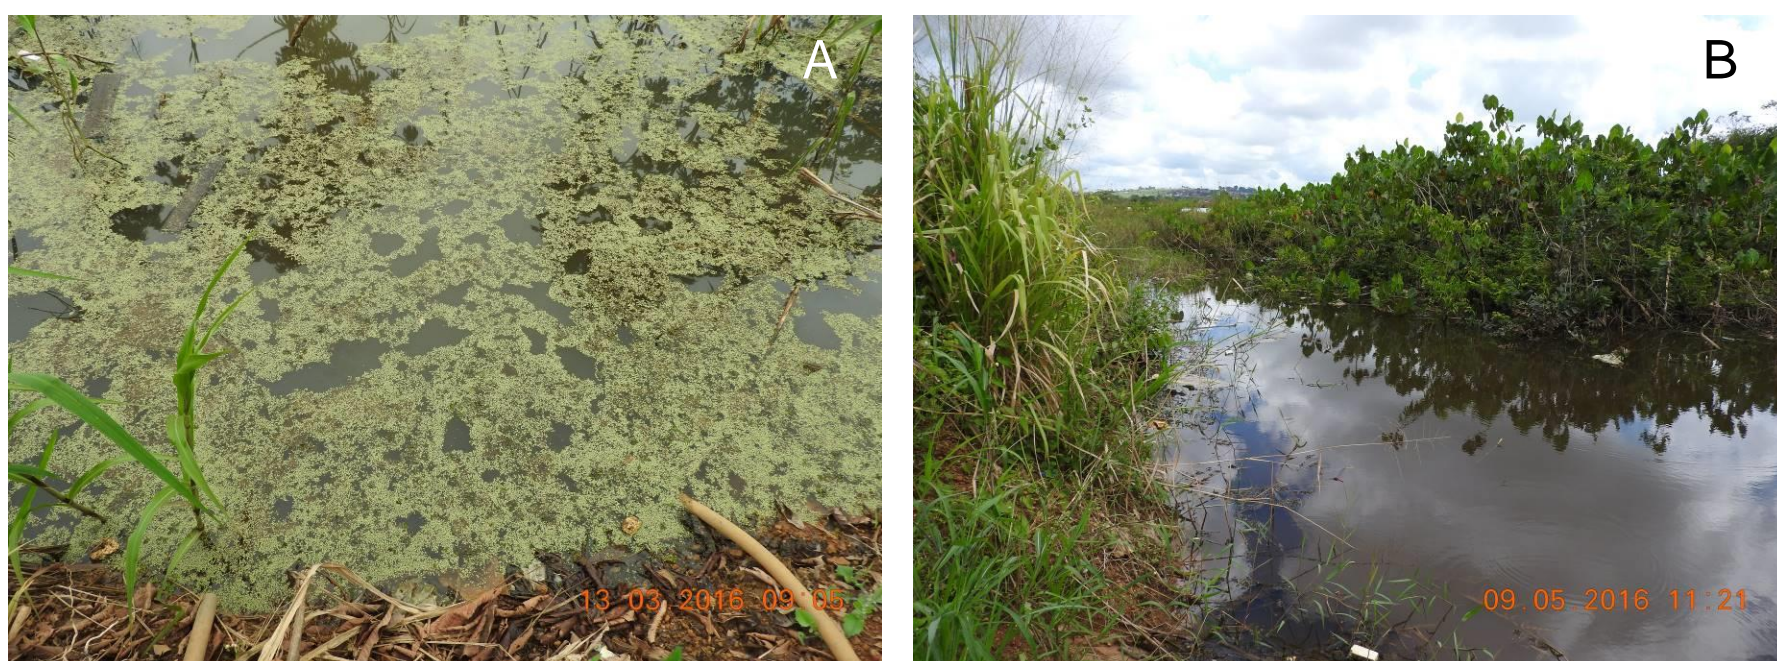
Figura - 23 – Infestação de macrófita aquática da espécie *Salvinia auriculata* em março de 2016 (A), mas que deixaram de ocorrer em maio de 2016 (B).

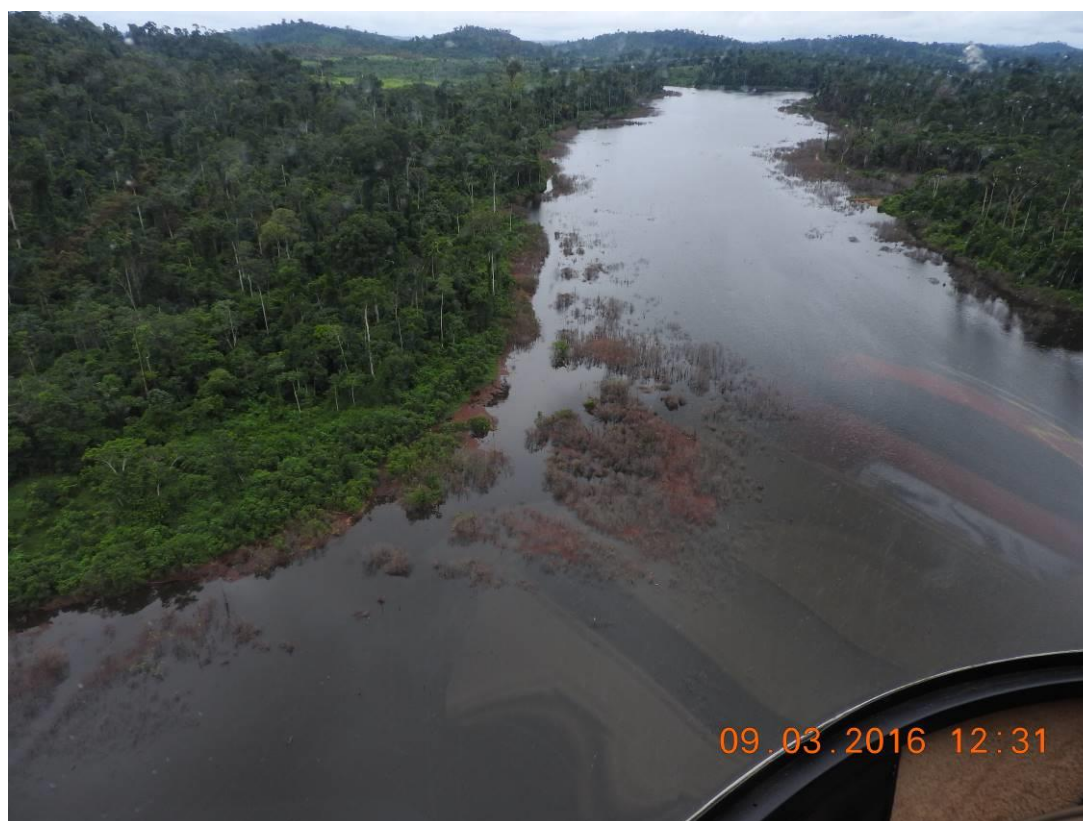
12) O ponto IDM, localizado no braço formado pelo igarapé Di Maria após a formação do Reservatório do Xingu, apresentou infestação média por macrófita aquática da espécie *Azolla filiculoides* identificada com sobrevoo de helicóptero (**Figura - 24**), bem como pelo monitoramento de campo, ambos realizados em março de 2016, as quais ocuparam as margens do braço. Porém, em maio de 2016 tal infestação deixou de existir, possivelmente por senescência da planta devido ao esgotamento de nutrientes.

Figura - 24 – Registro fotográfico de infestação de macrófita aquática da espécie *Azolla filiculoides* em março de 2016 no braço formado pelo igarapé Di Maria, localizado na margem esquerda do Reservatório do Xingu.

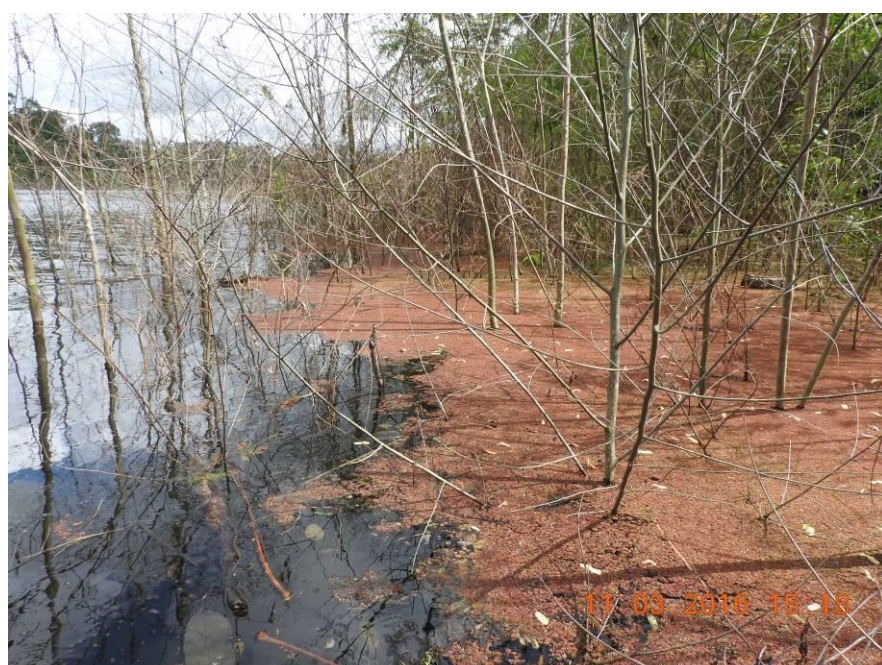
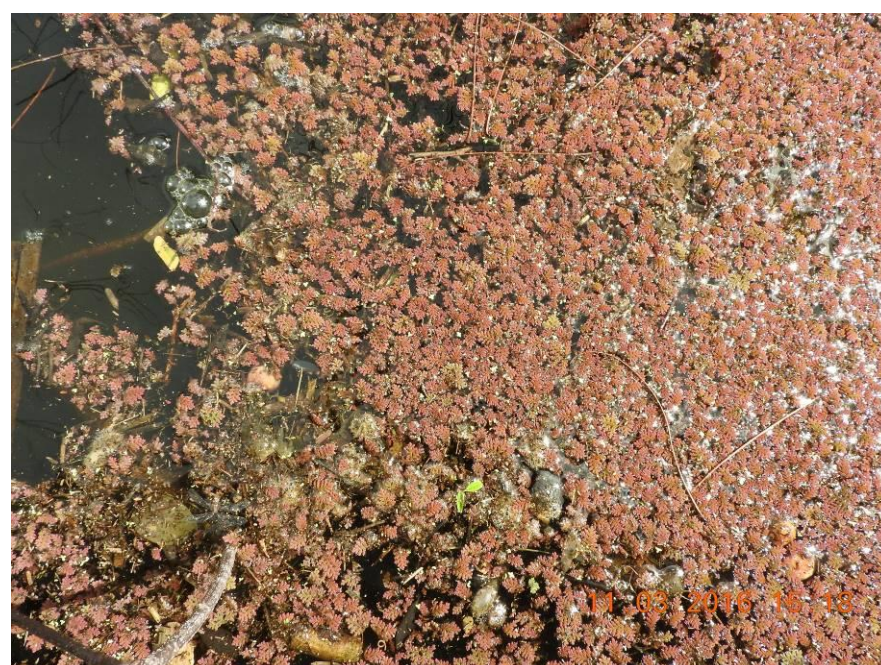
Figura - 25 – Registro fotográfico de campo de infestação de macrófita aquática da espécie *Azolla filiculoides* em março de 2016.

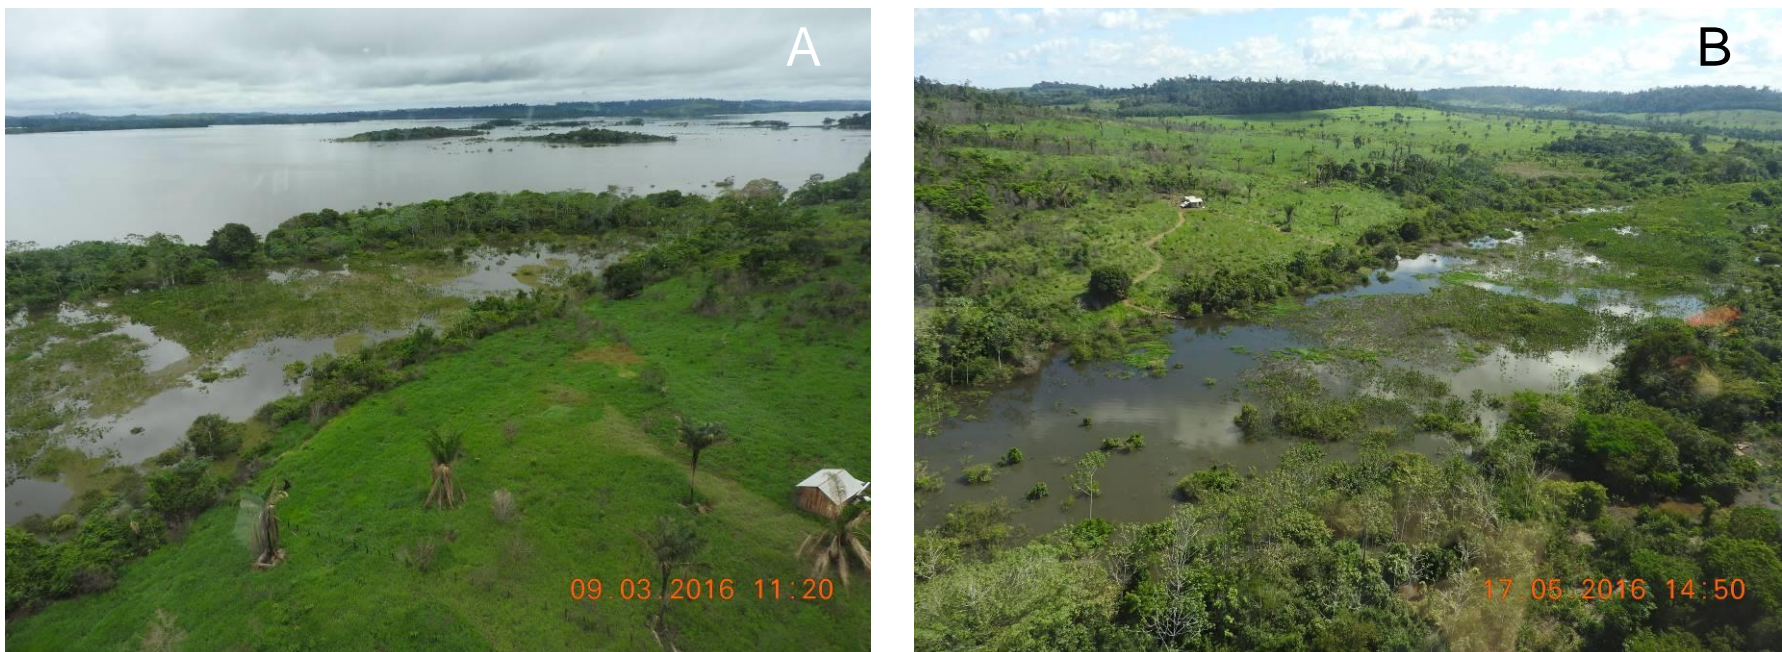
14) O Ponto 01 B, localizado em uma área inundada na margem direita do Reservatório do Xingu, a jusante de Altamira, apresentou infestação média por macrófita aquática da espécie *Salvinia auriculata* em março de 2016, identificado por sobrevoo de helicóptero (**Figura - 28 A**) e por monitoramento de campo em março de 2016 (**Figura - 29**). A área total do estande de *S. auriculata* estimada com sobrevoo de helicóptero naquele mês foi de 12.000 m². Porém, o registro fotográfico realizado em maio de 2016 evidenciou uma nítida retração do estande (**Figura - 28 B**), mostrando a tendência do desaparecimento da infestação.

Figura - 28 – Registro fotográfico de infestação de macrófita aquática da espécie *Salvinia auriculata* no Ponto 01B, localizado em área inundada na margem direita do Reservatório Intermediário, a jusante de Altamira, obtido com sobrevoo de helicóptero realizado em março de 2016 (A) e em maio de 2016 (B), evidenciando a retração do estande.

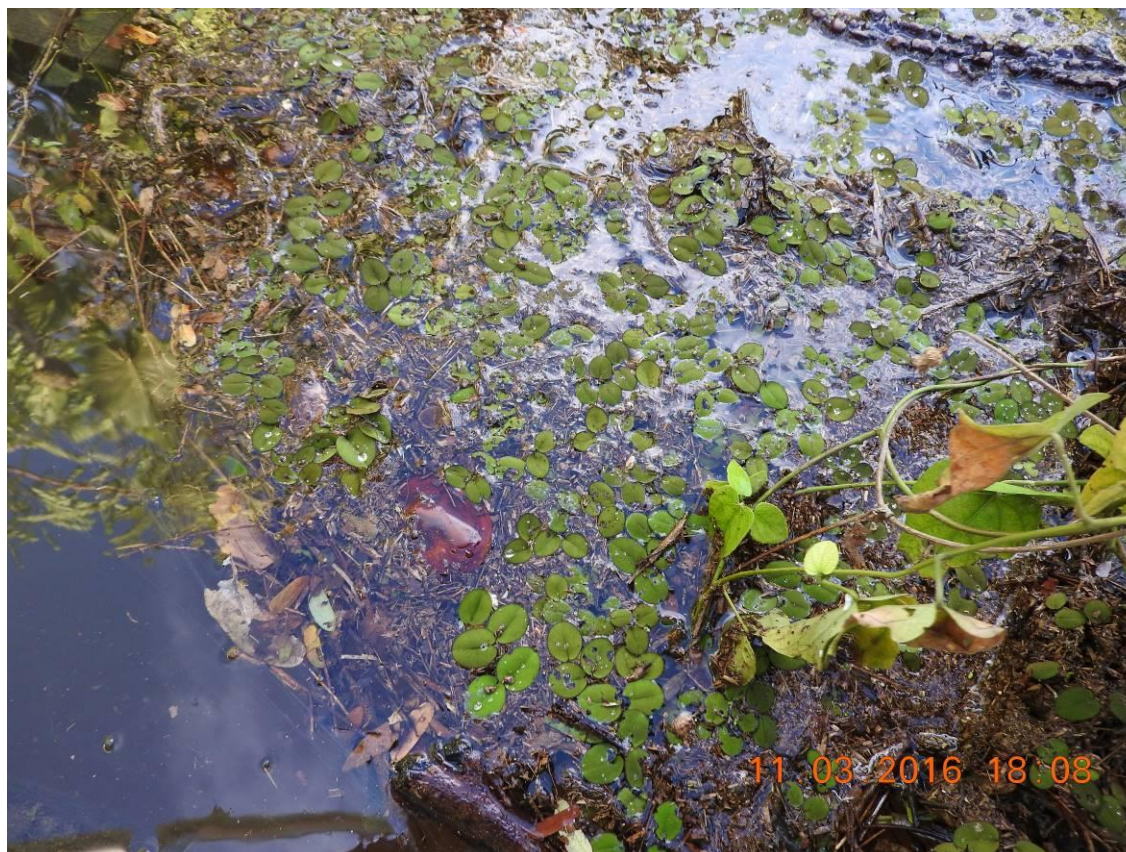
Figura - 29 – Registro fotográfico de infestação de macrófita aquática da espécie *Salvinia auriculata* em monitoramento de campo realizado em março de 2016 no Ponto 01 B, localizado na margem direita do Rio Xingu, a jusante de Altamira.

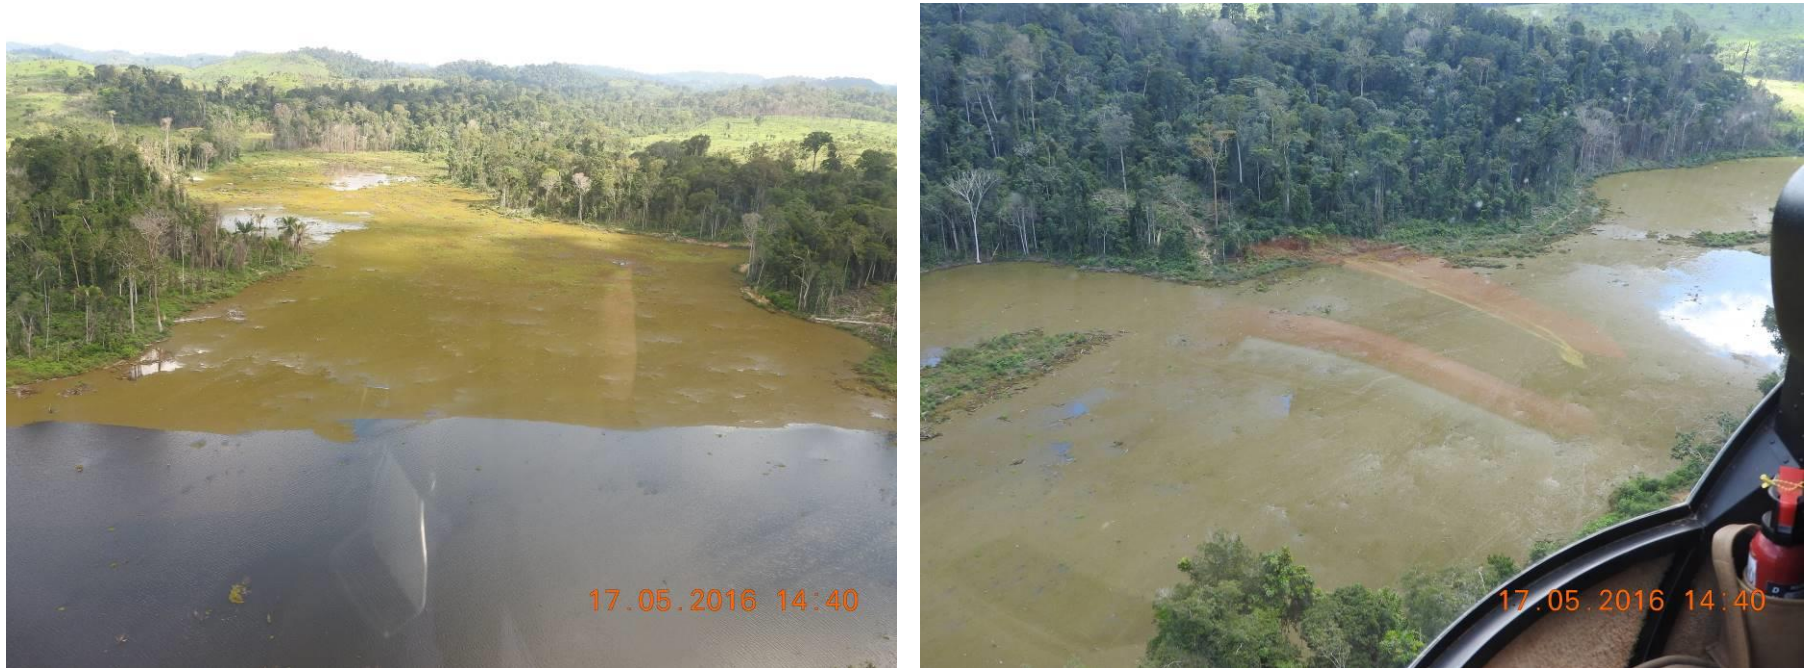
15) O Ponto 02, localizado no braço formado pelo Igarapé Palhal, apresentou infestação crítica de macrófita aquática da espécie *Salvinia auriculata*, identificada nos sobrevoos realizados no período entre janeiro e maio de 2016 (**Figura - 30**). Baseados nos registros fotográficos do sobrevoio realizado em maio de 2016 e nas medições parciais das dimensões realizadas em campo, a área do estande de *Salvinia auriculata* foi estimada em 250.000 m², divididos em dois braços. A biomassa total do estande, calculada a partir dos valores de biomassa da espécie *Salvinia auriculata* coletada no local e quantificada em laboratório, conforme valores apresentados no **Anexo 6**, foi estimada em 436,21 toneladas de peso seco.

Figura - 30 – Registro fotográfico obtido com sobrevoio de helicóptero em maio de 2016 no Ponto 02, localizado no braço formado pelo igarapé Palhal, na margem direita do Reservatório do Xingu, no qual foi verificada infestação crítica de macrófita aquática da espécie *Salvinia auriculata*.

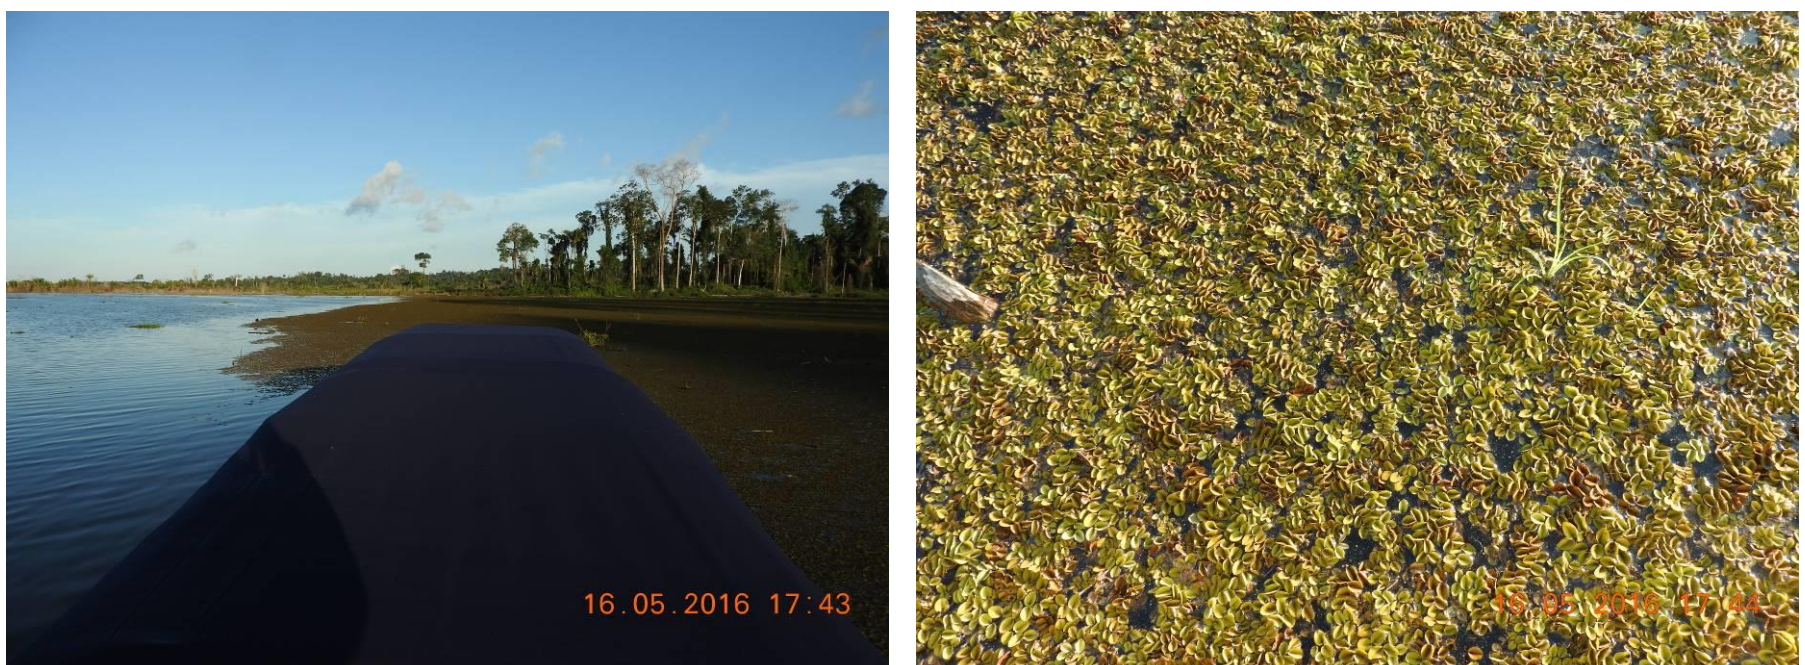
Figura - 31 – Registro fotográfico de campo realizado em maio de 2016 do Ponto 02, no qual foi verificada infestação crítica de macrófita aquática da espécie *Salvinia auriculata*.

Em maio de 2016 foi realizado um perfil das variáveis físicas e químicas da água quantificadas com sonda multi-paramétrica, cujos dados estão apresentados no **Quadro - 1**. Verificou-se que a concentração de oxigênio dissolvido esteve baixa a 1 m de profundidade (1,30 mg/L), evidenciando elevado consumo de oxigênio dissolvido, possivelmente resultante da decomposição da matéria orgânica originária das macrófitas aquáticas mortas.

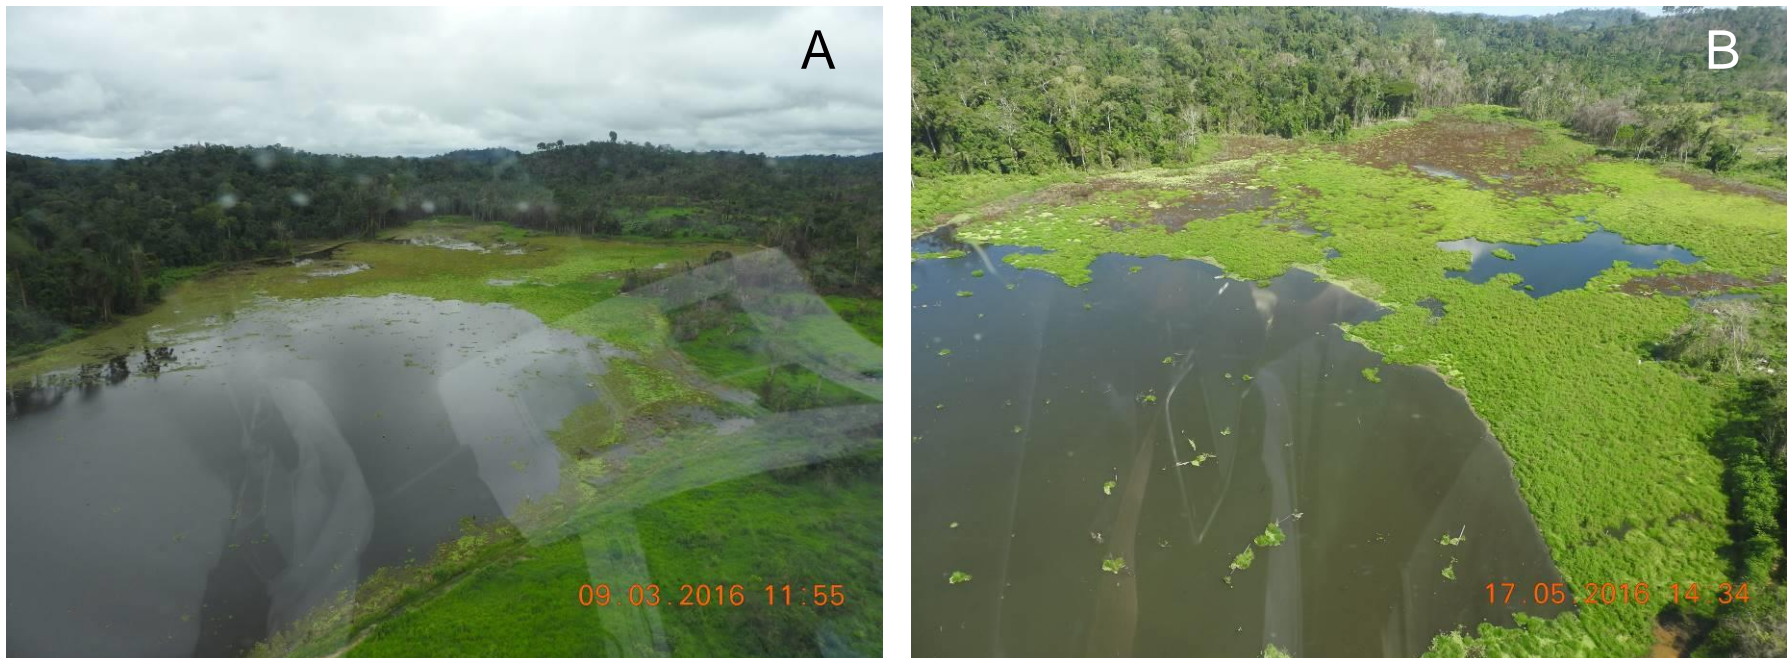
16) O Ponto 03, localizado no braço formado pelo igarapé Bastião, apresentou infestação grave de macrófitas aquáticas das espécies *Pistia stratiotes* e *Salvinia auriculata* em março de 2016 (**Figura 32 A**), a qual foi sucedida pela espécie *Oxycaryum cubense* em maio de 2016 (**Figura 32 B**), confirmadas pelos registros de campo nesses meses (**Figura - 33**).

Figura - 32 – Registros fotográficos de sobrevoos de helicóptero realizados em março de 2016 (A) e em maio de 2016 (B) no Ponto 03, localizado no braço formado pelo igarapé Bastião, no qual foi verificada infestação grave de macrófitas aquáticas da espécie *Pistia stratiotes* e *Salvinia auriculata*, posteriormente sucedida por *Oxycaryum cubense*.

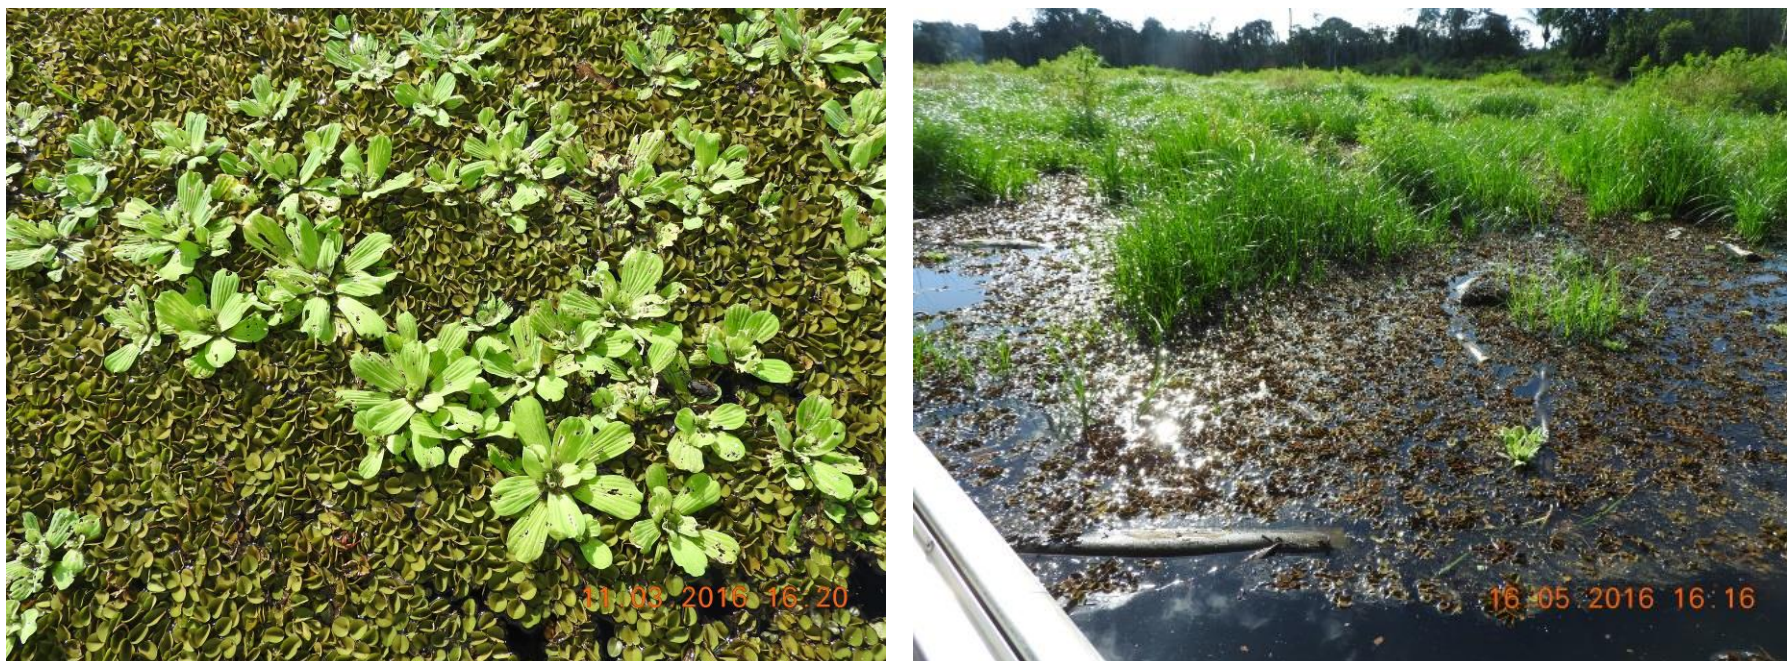
Figura - 33 – Ocorrência de macrófitas aquáticas das espécies *Pistia stratiotes* e *Salvinia auriculata* no Ponto 03 em março de 2016, mas que foram sucedidas por plantas da espécie *Oxycaryum cubense* em maio de 2016 (B).

A área total do estande da espécie *Oxycaryum cubense* no Ponto 03 em maio de 2016 foi estimada em 67.500 m², baseadas nos registros fotográficos realizados com sobrevoos de helicóptero e nas medições parciais das dimensões realizadas em campo. Assim, biomassa total, calculada a partir dos dados de biomassa dessa espécie, foi estimada em 127,12 toneladas de peso seco.

No **Quadro - 2** estão apresentados os dados dos perfis verticais das variáveis físicas e químicas da água quantificados com sonda multi-paramétrica no Ponto 03 em maio de 2016. De forma semelhante ao Ponto 02, foi verificada baixa concentração de oxigênio dissolvido no fundo, possivelmente resultante da decomposição da matéria orgânica originária das macrófitas mortas depositadas no leito.

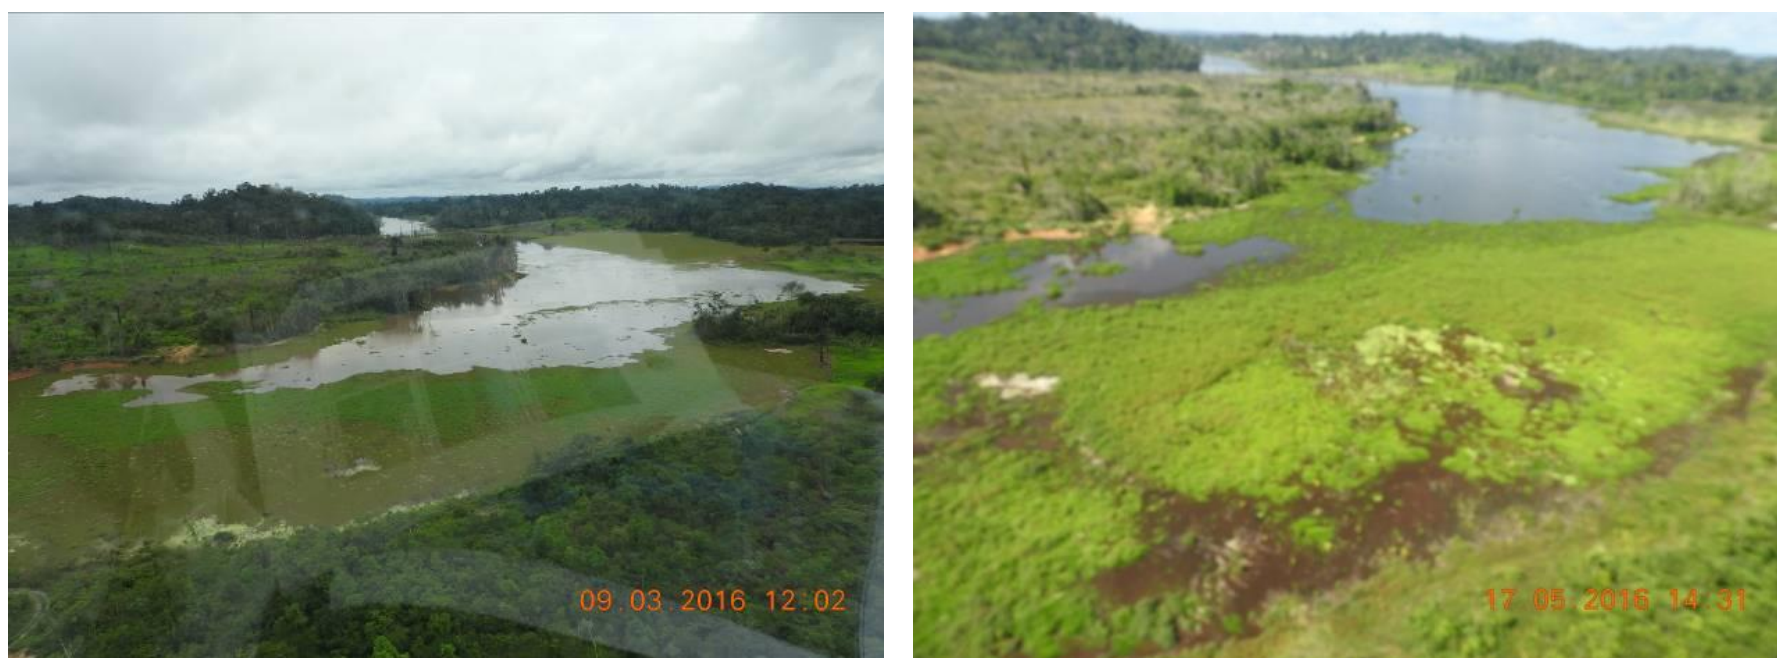
17) O ponto 04, localizado no fundo do braço Bastião, apresentou infestação crítica por macrófitas aquáticas da espécie *Salvinia auriculata* em março de 2016 **Figura - 34 A**, porém, sucedida por plantas da espécie *Oxycaryum cubense*, de forma semelhante ao ocorrido no Ponto 03.

Figura - 32 – Registros fotográficos de sobrevoos de helicóptero realizados em março de 2016 (A) e em maio de 2016 (B) no Ponto 04, localizado no fundo do braço formado pelo igarapé Bastião, no qual foi verificada infestação crítica de macrófita aquática da espécie *Salvinia auriculata*, posteriormente sucedida por *Oxycaryum cubense*.
