norteENERGIA
USINA HIDRELÉTRICA BELO MONTE

10º RELATÓRIO CONSOLIDADO DE ANDAMENTO DO PBA E DO ATENDIMENTO
DE CONDICIONANTES

11.4.2 PROJETO DE MONITORAMENTO E CONTROLE DE MACRÓFITAS AQUÁTICAS

**Anexo 11.4.2 - 7 – Detalhamento dos estandes de
macrófitas de elevado nível de infestação nos trechos
do rio Xingu e tributários na área de influência da UHE
Belo Monte no âmbito do Projeto de Monitoramento e
Controle de Macrófitas Aquáticas (PBA)**

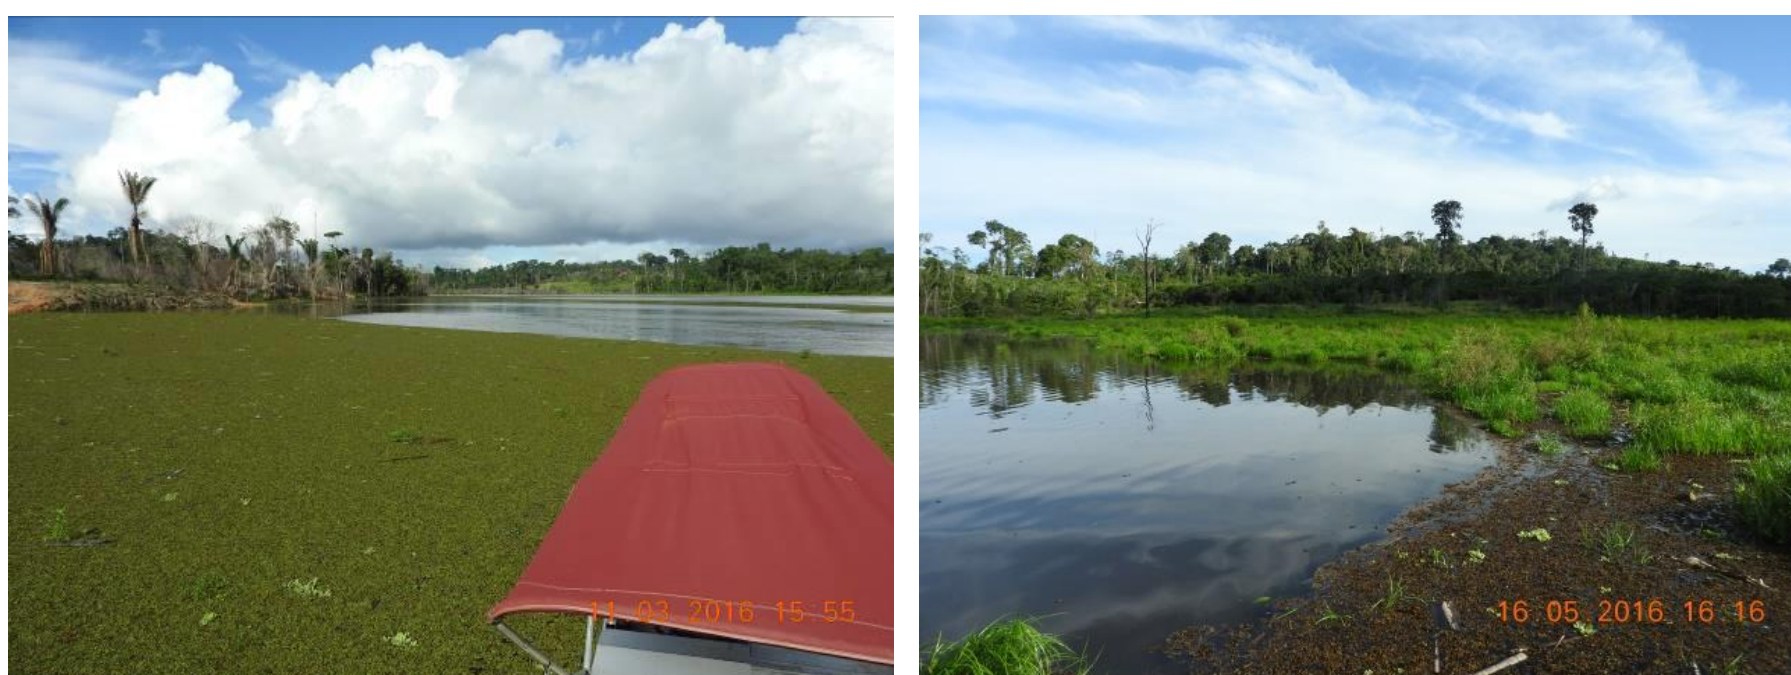
Figura - 33 – Ocorrência de macrófitas aquáticas da espécie *Salvinia auriculata* no Ponto 04 em março de 2016, mas que foram sucedidas por plantas da espécie *Oxycaryum cubense* em maio de 2016 (B).

A área ocupada pelo estande de *Oxycaryum cubense* no ponto 04 foi estimada em 240.000 m², baseada nos registros fotográficos realizados com sobrevoos de helicóptero e nas medições das dimensões parciais dos estandes realizadas em campo. Assim, a biomassa total do estande foi calculada em 828,66 toneladas de peso seco.

No **Quadro - 3** estão apresentados os dados das variáveis físicas e químicas da água quantificados com sonda multi-paramétrica no Ponto 04. Apesar da infestação crítica observada neste ponto, os valores das variáveis físicas e químicas da água não caracterizam um local eutrofizado, cujas concentrações de oxigênio dissolvido estiveram elevadas, em conformidade com a legislação.

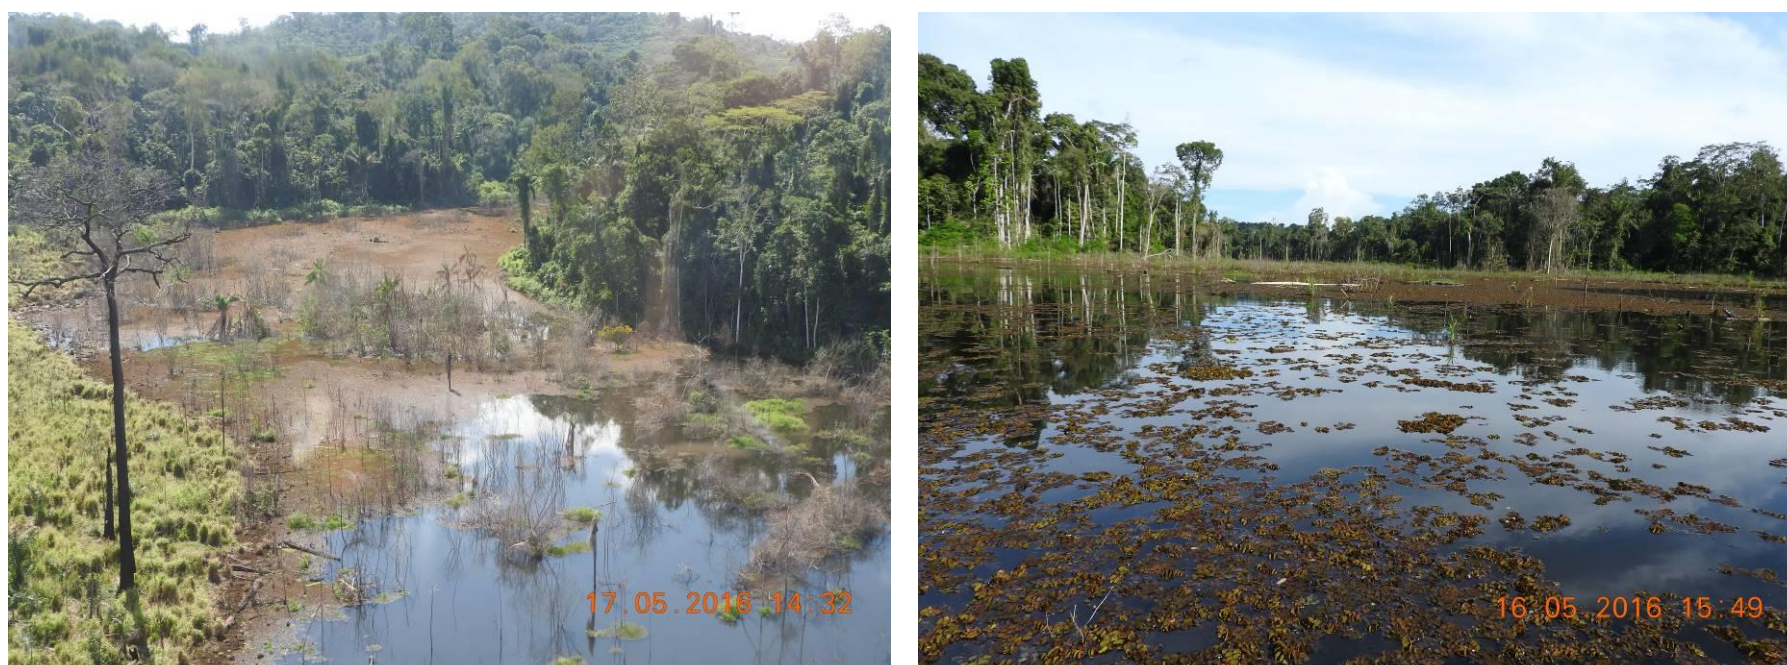
18) O ponto 04 B, localizado próximo ao Ponto 04, no braço Bastião, apresentou infestação grave de macrófita da espécie *Salvinia auriculata* em maio de 2016 (**Figura - 34**).

Figura - 34 – Registros fotográficos do Ponto 04 B com sobrevoio de helicóptero (esquerda) e no monitoramento de campo (direita) realizados em maio de 2016, no qual foi verificada infestação crítica de macrófita aquática da espécie *Salvinia auriculata*.

A área total ocupada pelo estande de macrófitas aquáticas no Ponto 04 B foi estimada em 24.750 m², baseada nos registros fotográficos do sobrevoio de helicóptero e nas medições realizadas em campo. Assim, a biomassa total de *Salvinia auriculata* neste ponto foi estimada em 4,94 toneladas de peso seco.

No Quadro - 4 estão apresentados os dados das variáveis físicas e químicas da água quantificados com sonda multi-paramétrica no Ponto 04 B. Os baixos valores de oxigênio observados nas camadas mais profundas são indicativos de acúmulo de biomassa resultante da morte das macrófitas aquáticas que se acumulam no leito do braço.

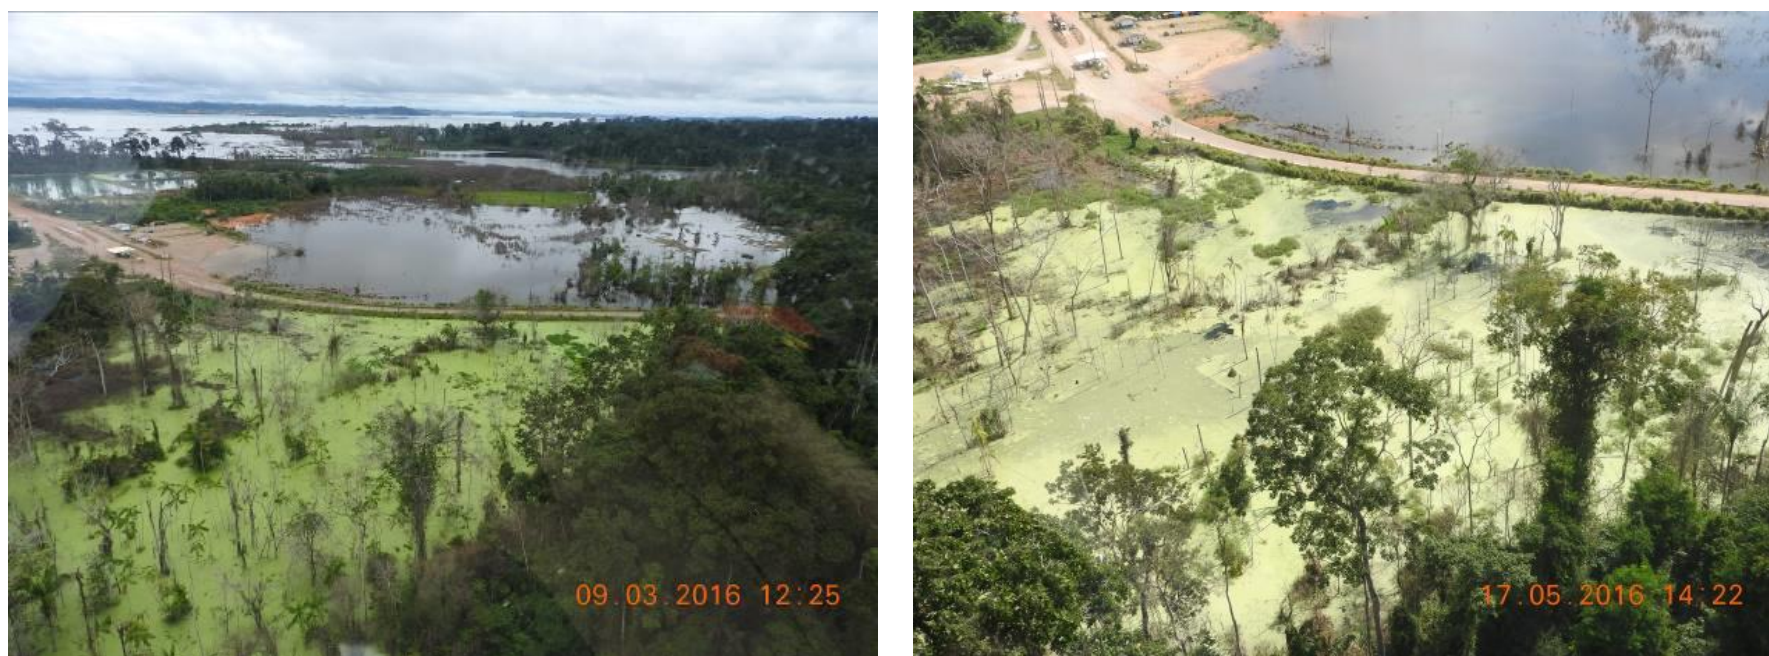
19) O Ponto 05, localizado no Canteiro Pimental, apresentou infestação crítica da espécie de macrófita aquática *Lemna aequinoctialis* em março de 2016, cujo nível de infestação se manteve inalterado até maio de 2016 (Figura - 35). As características da água superficial no local em maio de 2016, tais como elevada condutividade elétrica e baixa concentração de oxigênio dissolvido, indicam que o sistema se encontra eutrofizado, razão pela qual a infestação permanece inalterada desde a sua identificação em janeiro de 2016.

Figura - 35 – Infestação crítica de macrófita aquática da espécie *Lemna aequinoctialis* verificada em março de 2016 (esquerda) e em maio de 2016 (direita) no Ponto 05, localizado no Canteiro Pimental, a partir dos registros fotográficos obtidos com sobrevoos de helicóptero.

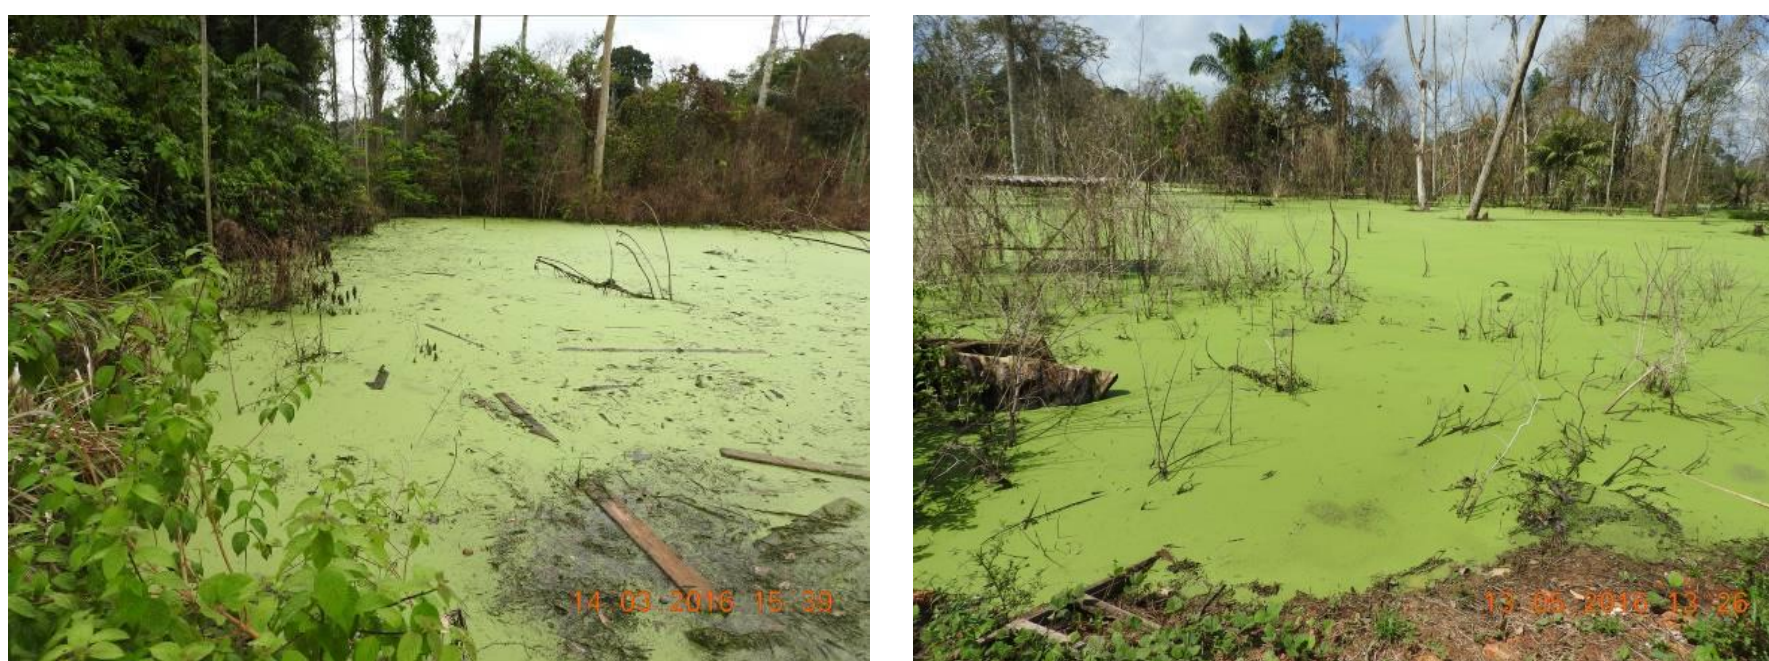
Figura - 36 – Infestação crítica de macrófita aquática da espécie *Lemna aequinoctialis* verificada em março de 2016 (esquerda) e em maio de 2016 (direita) no Ponto 05, localizado no Canteiro Pimental, a partir dos registros fotográficos obtidos no monitoramento de campo.

Baseados nos registros fotográficos dos sobrevoos de helicóptero e nas medições feitas em campo, a área total ocupada pelo estande de *Lemna aequinoctialis* no Ponto 05 foi estimada em 90.000 m², e cuja biomassa total foi calculada em 19 toneladas de peso seco, tomando-se como base os dados de biomassa quantificados em laboratório apresentados no Anexo 6.

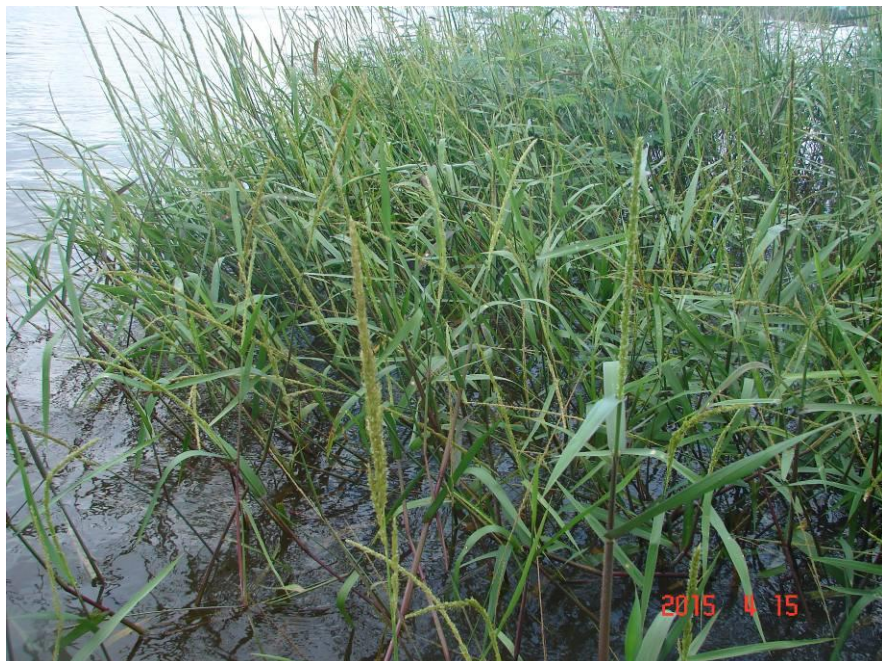
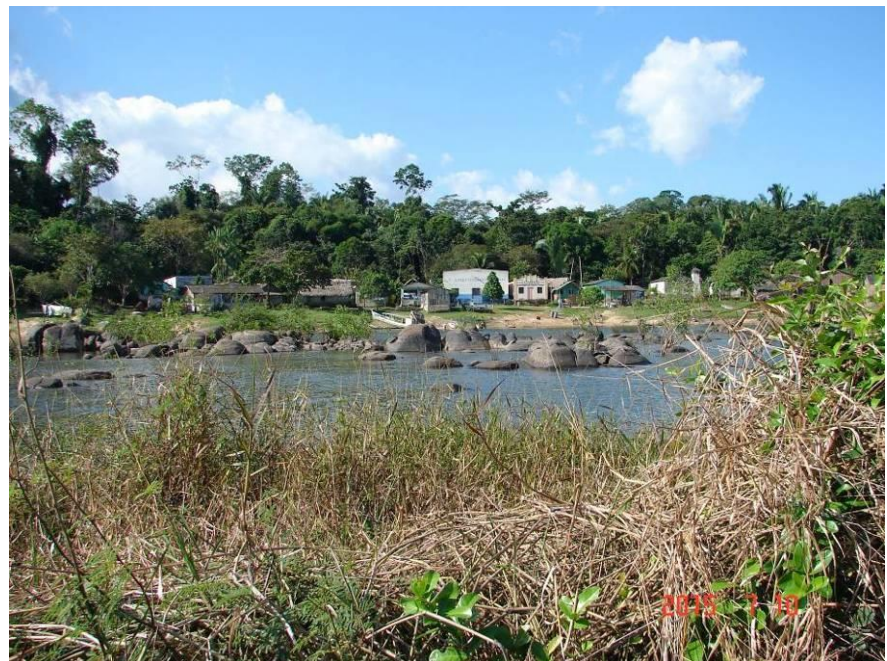
Figura - 40 - Ponto FAZENDA, situado próximo à localidade Fazenda, no qual foi verificada infestação média de *Hymenachne amplexicaulis* em abril de 2015 na cheia (foto da esquerda), sendo que em julho de 2015 (vazante) as plantas já se encontravam senescentes (foto da direita).

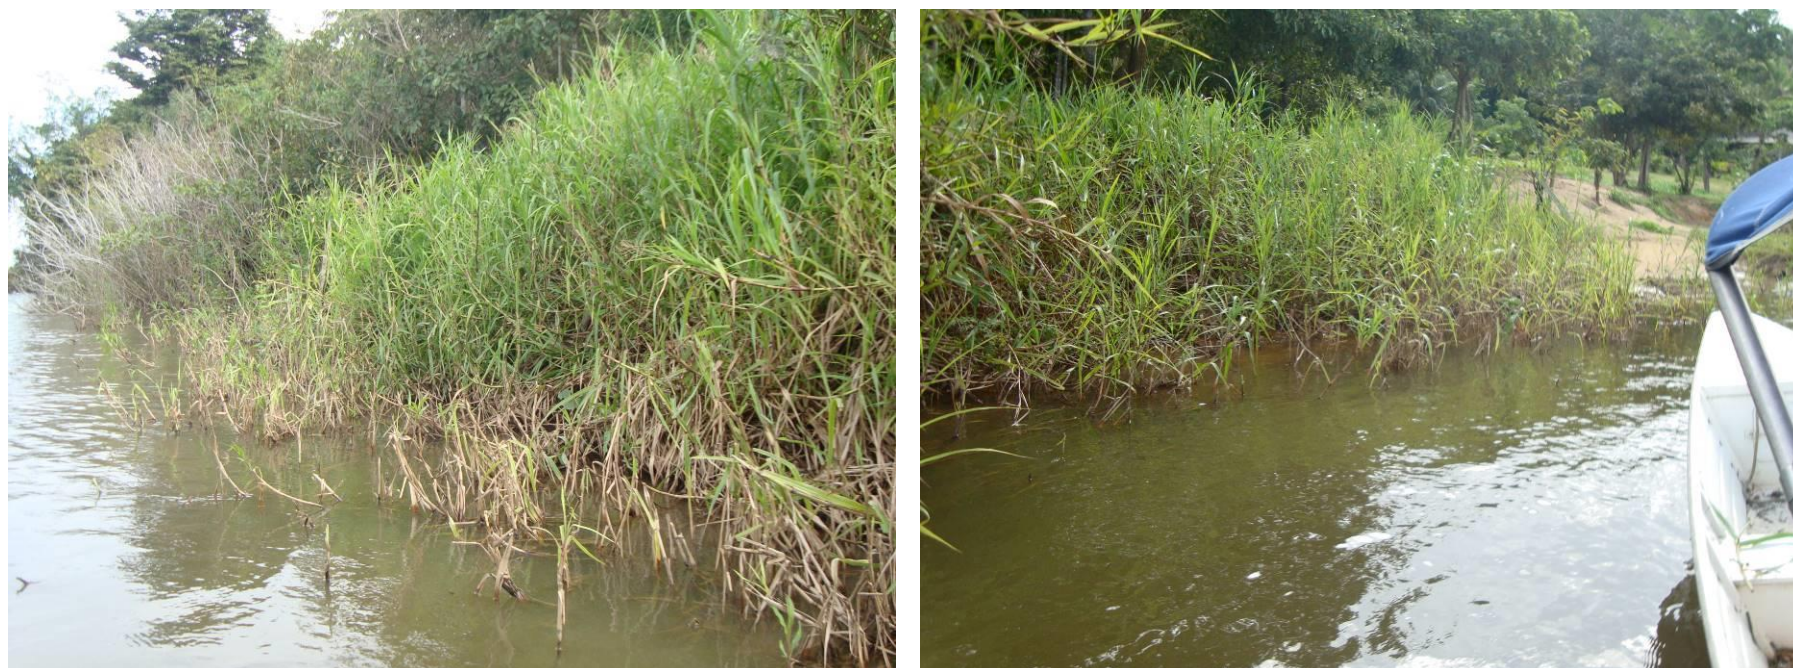
22) O ponto TVR 03, localizado entre os pontos RESSACA e FAZENDA, apresentou uma única vez nível médio de infestação de macrófita aquática da espécie *Paspalum repens* em janeiro de 2015 (**Figura - 41**). Apesar dessa ocorrência, nas demais campanhas subsequentes os níveis se mantiveram entre simples presença e infestação leve, podendo ser considerado, portanto, como isolada.

Figura - 41 – Infestação média de macrófita aquática da espécie *Paspalum repens* em janeiro de 2015 no ponto TVR 03, localizado entre os pontos RESSACA e FAZENDA.

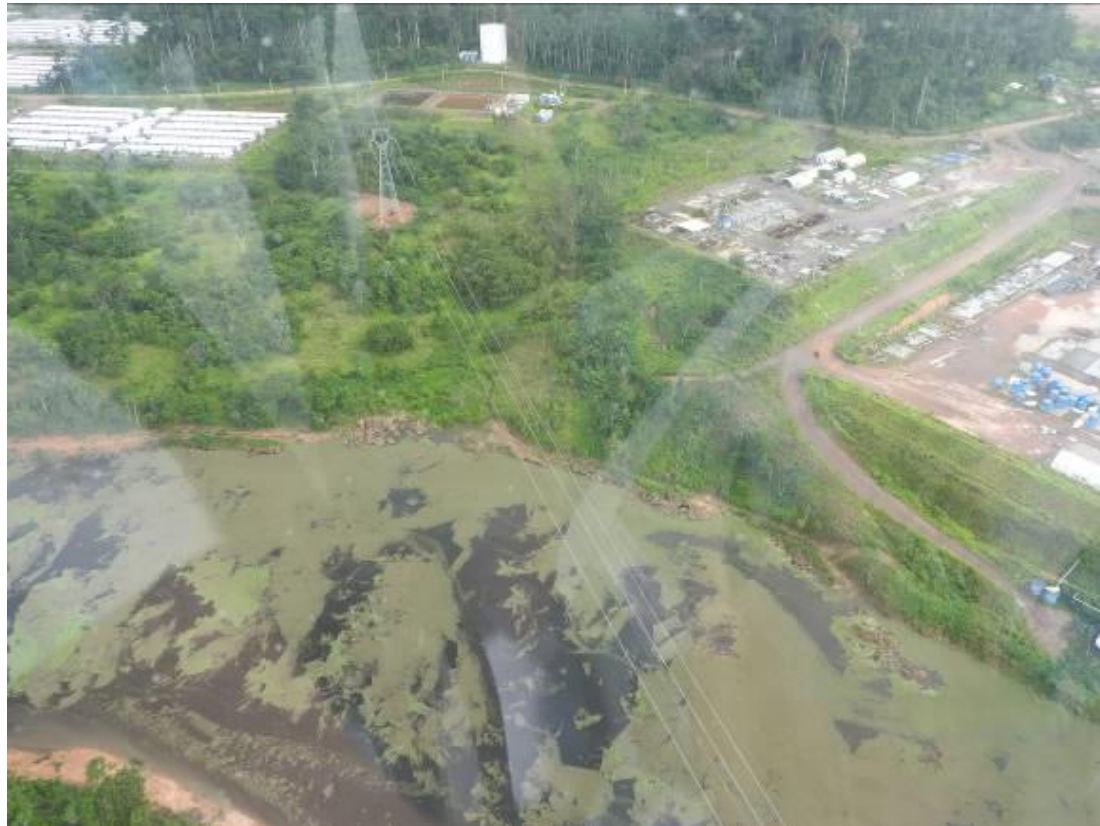
Figura - 42 – Registro fotográfico feito com sobrevoo de helicóptero em março de 2016 no Ponto CANTEIRO CANAIS, localizado no Sítio Canais, no qual foi observada infestação crítica de macrófita aquática da espécie *Azolla filiculoides*.

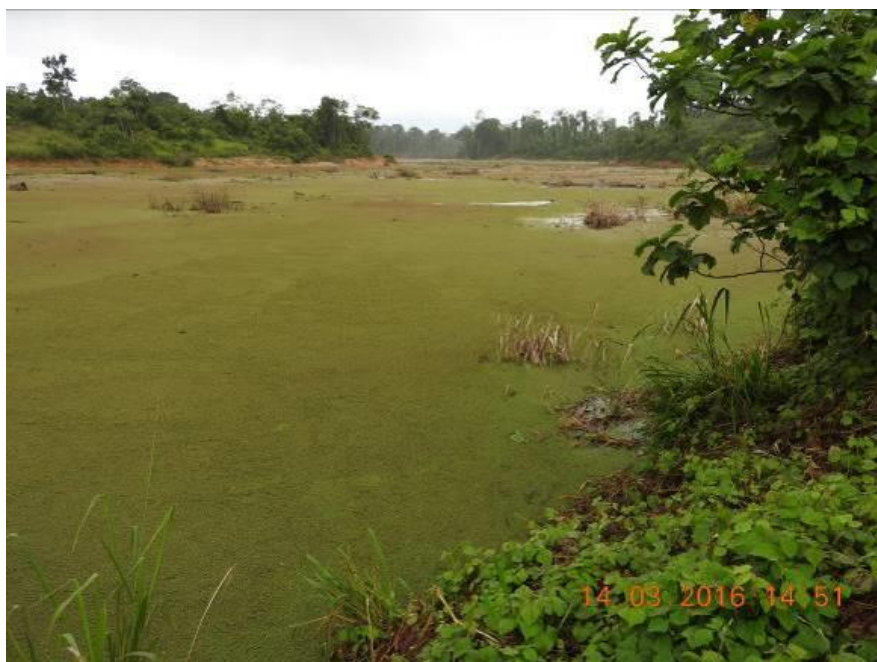
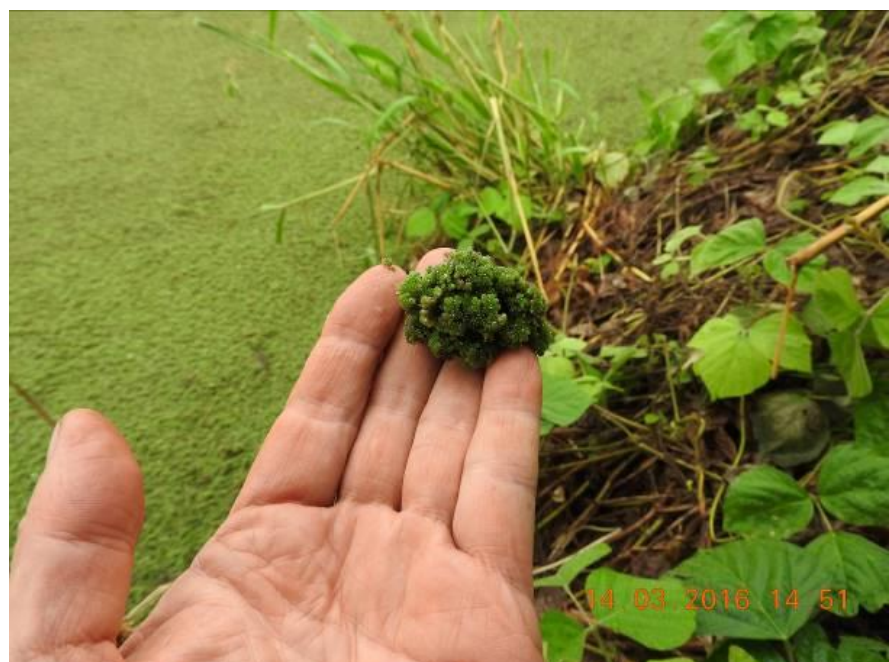
Figura - 43 – Registro fotográfico da ocorrência de *Azolla filiculoides* no Ponto CANTEIRO CANAIS no monitoramento de campo realizado em março de 2016.

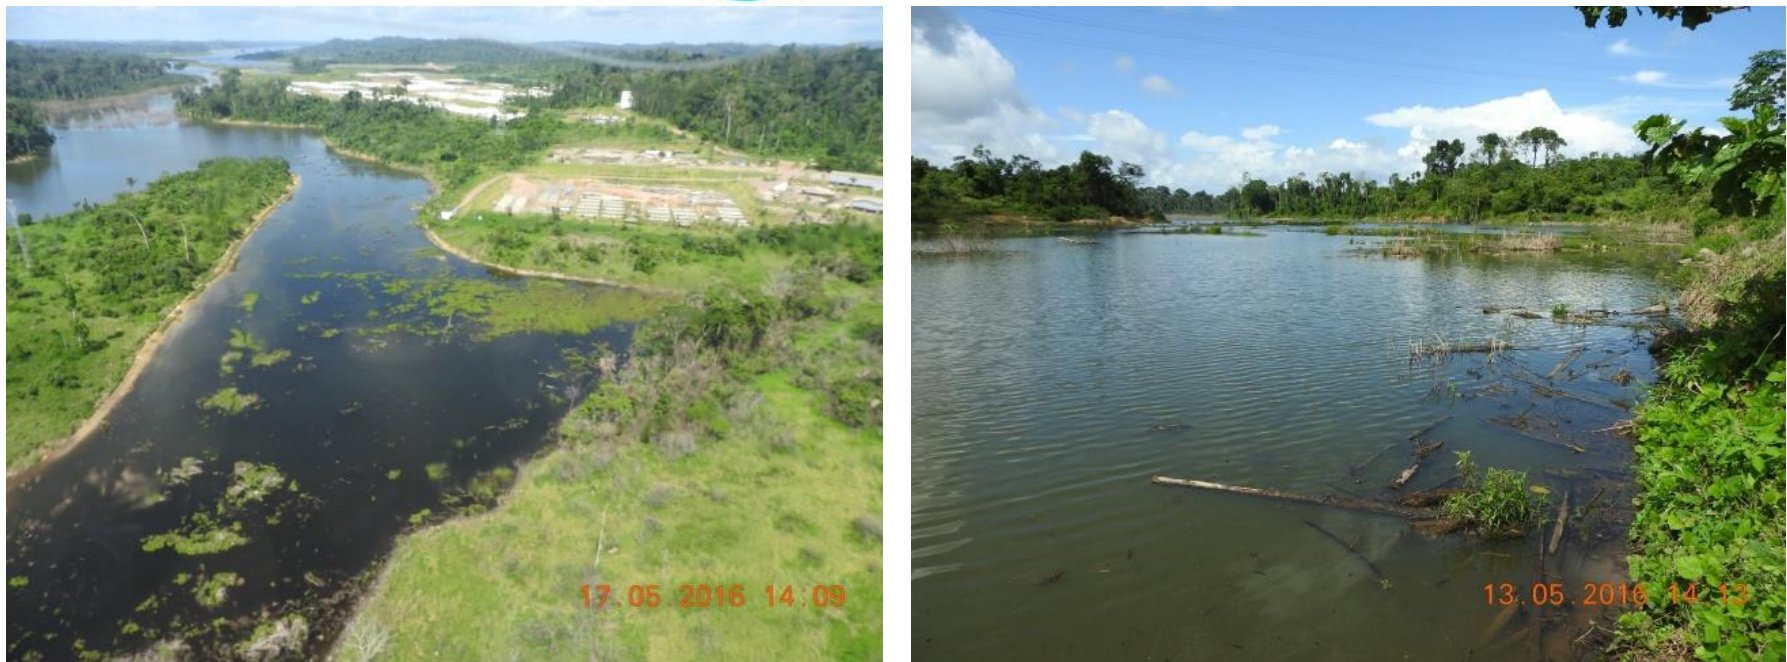
Figura - 44 – Registro fotográfico do sobrevoo de helicóptero (esquerda) e de campo (direita) no Ponto CANTEIRO CANAIS em maio de 2016, no qual não foi mais verificada infestação de macrófita aquática da espécie *Azolla filiculoides*.

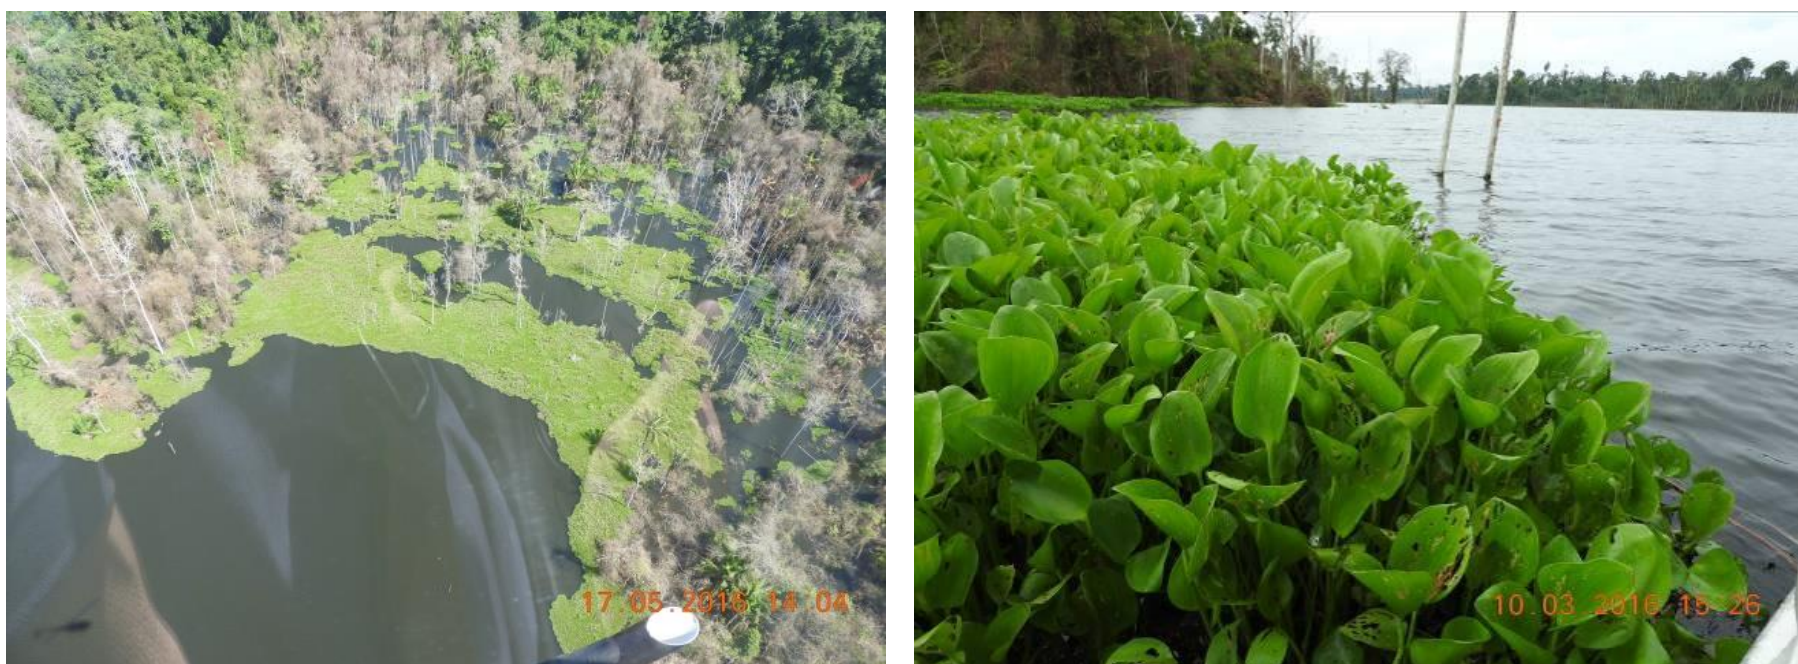
Figura – 45 – Registro fotográfico com sobrevoo de helicóptero (esquerda) e durante o monitoramento de campo (direita) no Ponto CANAL, localizado em um braço formado no final do Canal de Derivação e início do Reservatório Intermediário, no qual foi observada infestação grave de macrófita aquática da espécie *Eichhornia crassipes*.

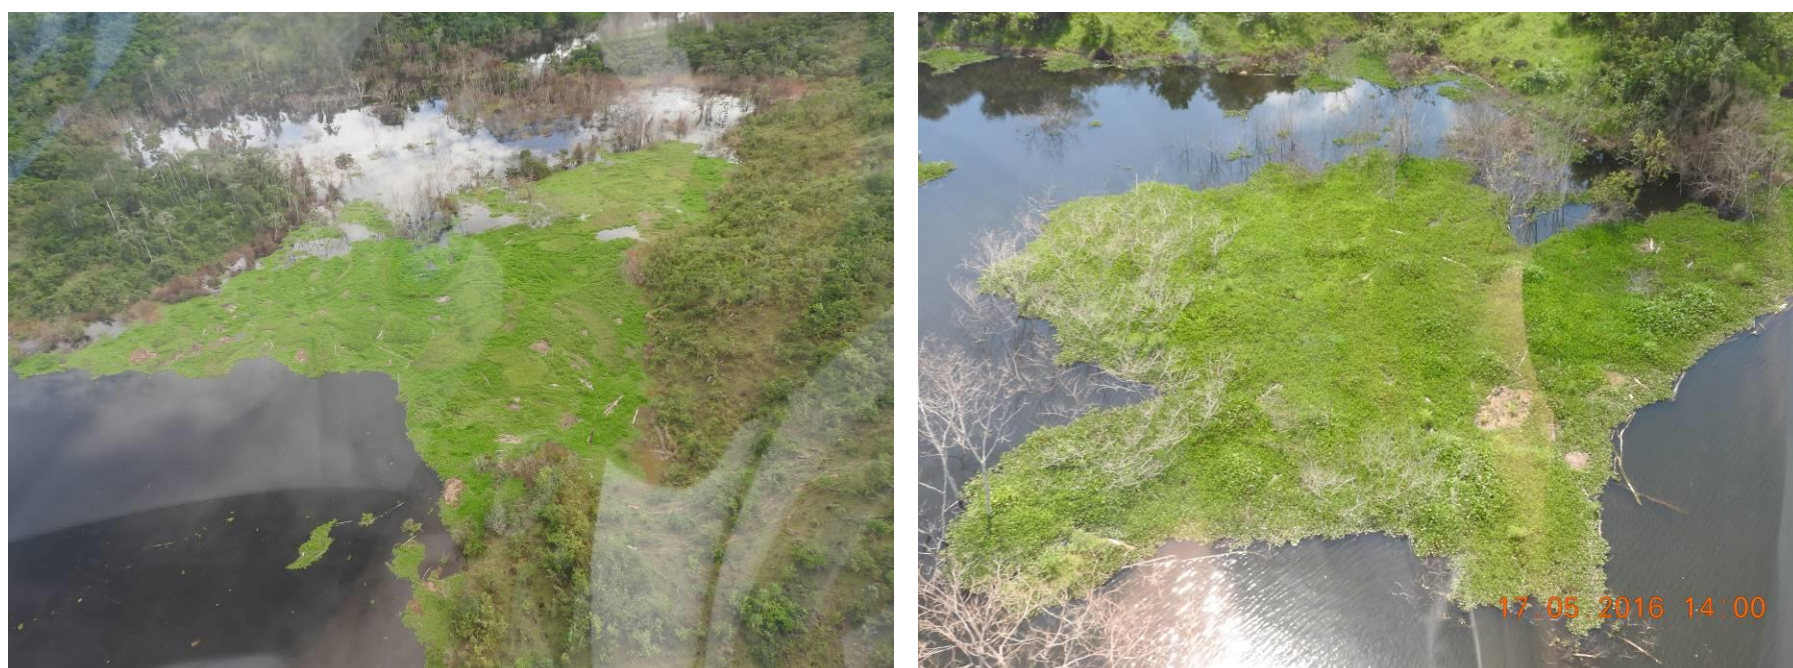
Figura - 46 - Registros fotográficos realizados com sobrevoos de helicóptero de infestação de nível médio de macrófita aquática da espécie *Eichhornia crassipes* no ponto DIQUE 29, localizado na bacia do igarapé Paquiçamba. A: em março de 2016; B: em maio de 2016.

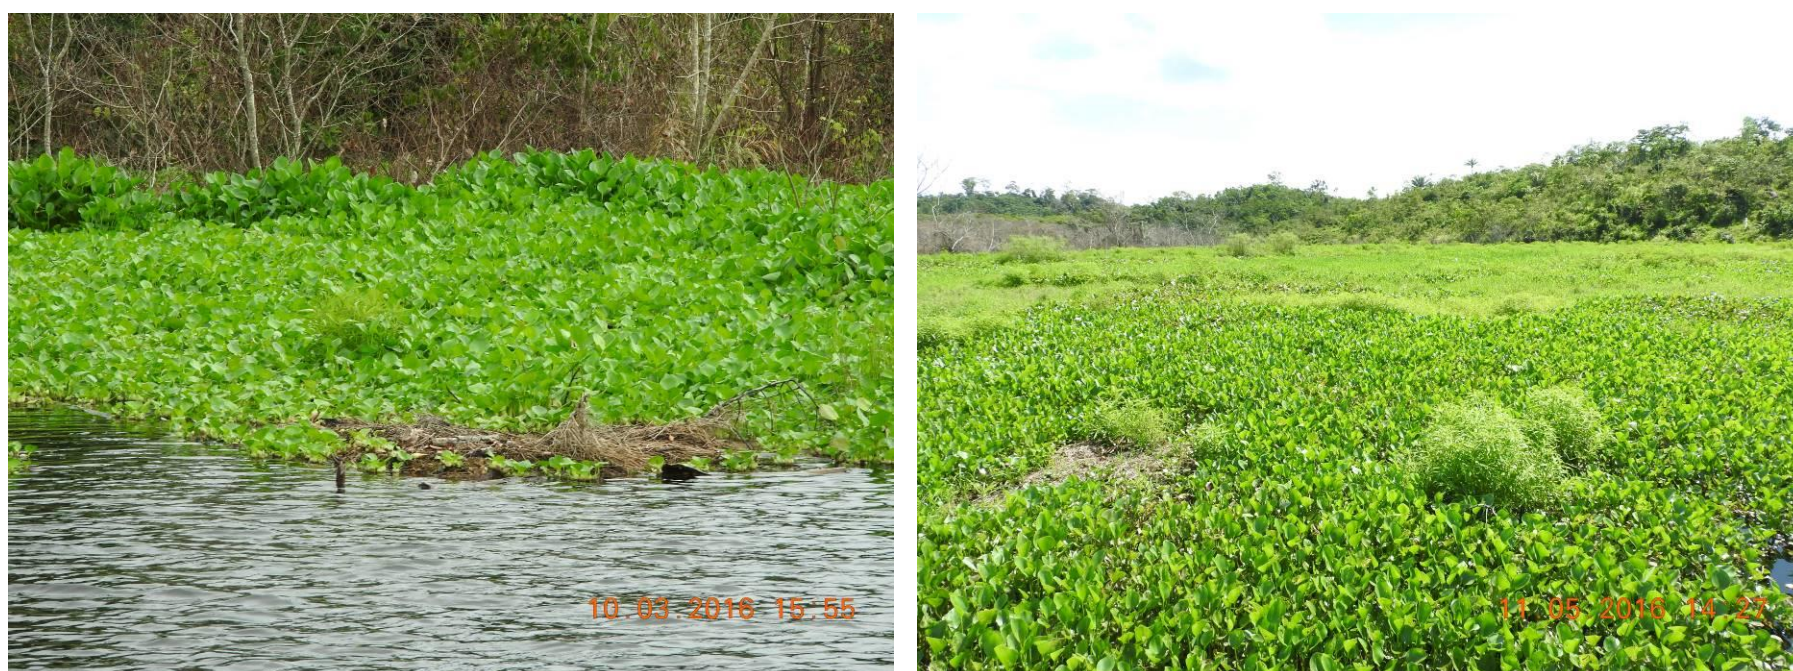
Figura - 47 - Registros fotográficos do monitoramento de campo que confirmaram a infestação de macrófita aquática da espécie *Eichhornia crassipes* no ponto DIQUE 29, localizado na bacia do igarapé Paquiçamba. A: em março de 2016; B: em maio de 2016.

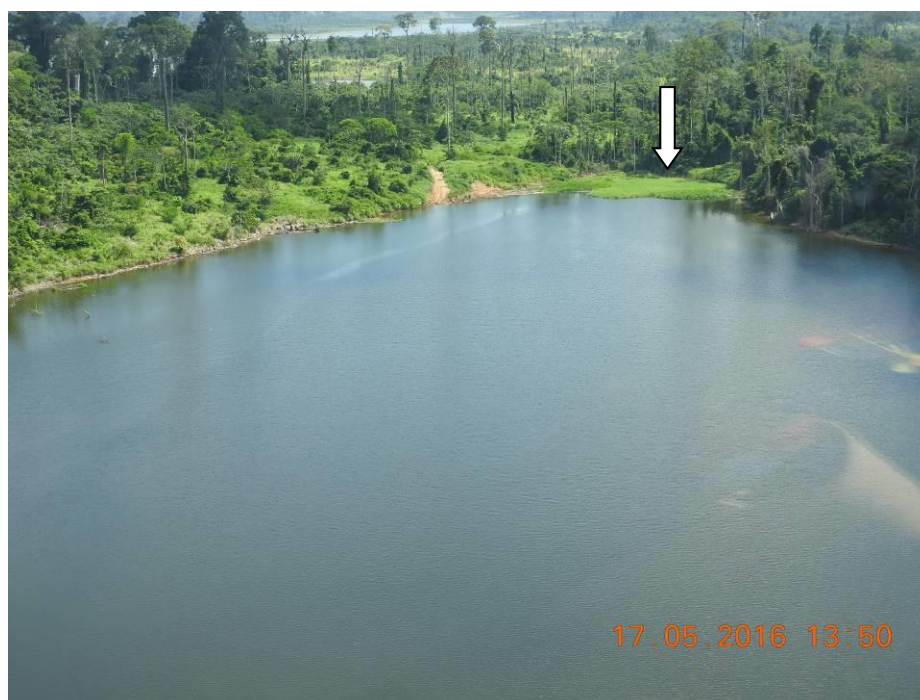
Figura - 48 – Estande de macrófita aquática da espécie *Leersia Hexandra* no Ponto 08, localizado na bacia do igarapé Ticaruca, observado por sobrevoo de helicóptero em maio de 2016.

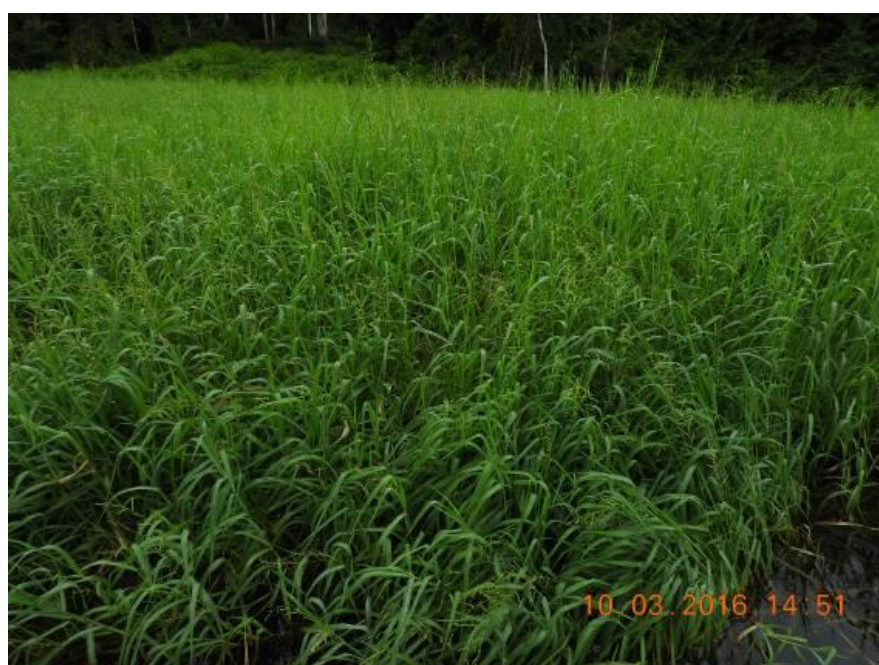
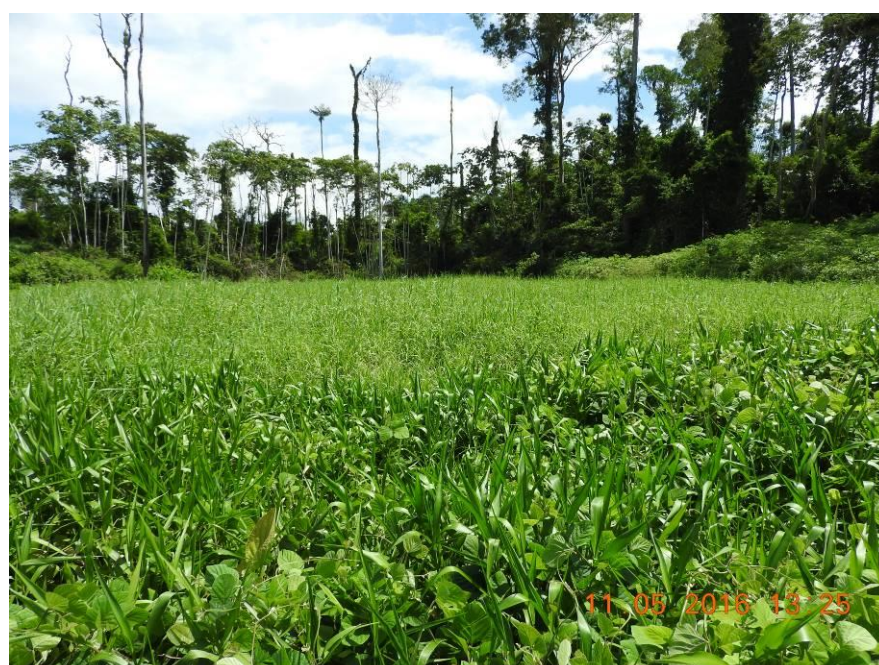
Figura - 48 – Estande de macrófita aquática da espécie *Leersia Hexandra* observado em março de 2016 (esquerda) e em maio de 2016 (direita) no Ponto 08, localizado na bacia do igarapé Ticaruca.

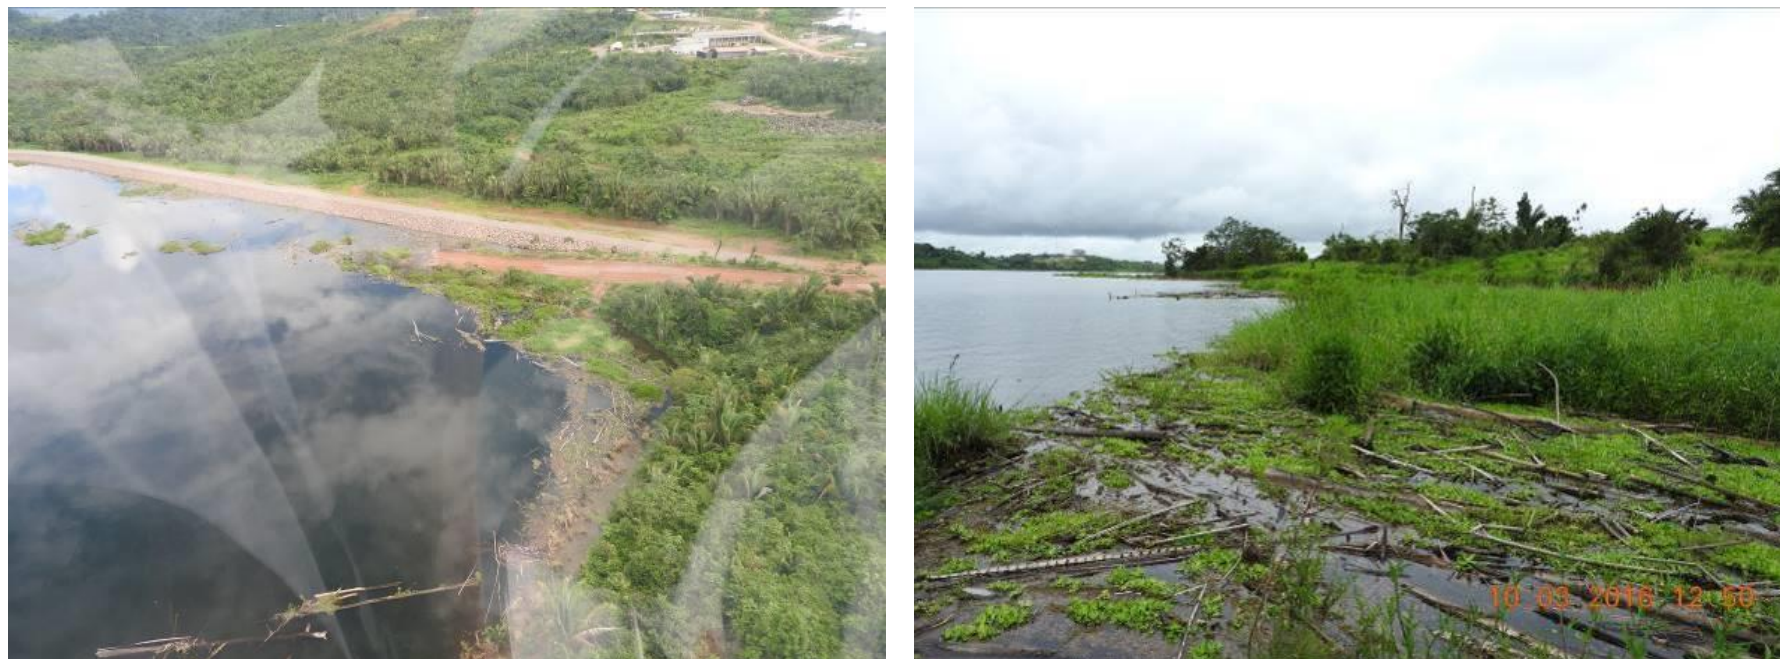
Figura – 51 – Registro fotográfico da ocorrência de infestação de macrófitas aquáticas no Ponto 09, localizado na bacia do igarapé Cajueiro em março de 2016. A esquerda: registro do sobrevoo de helicóptero; A direita: registro de campo que evidencia a ocorrência de plantas da família Poaceae (gramíneas) e da espécie *Pistia stratiotes*.

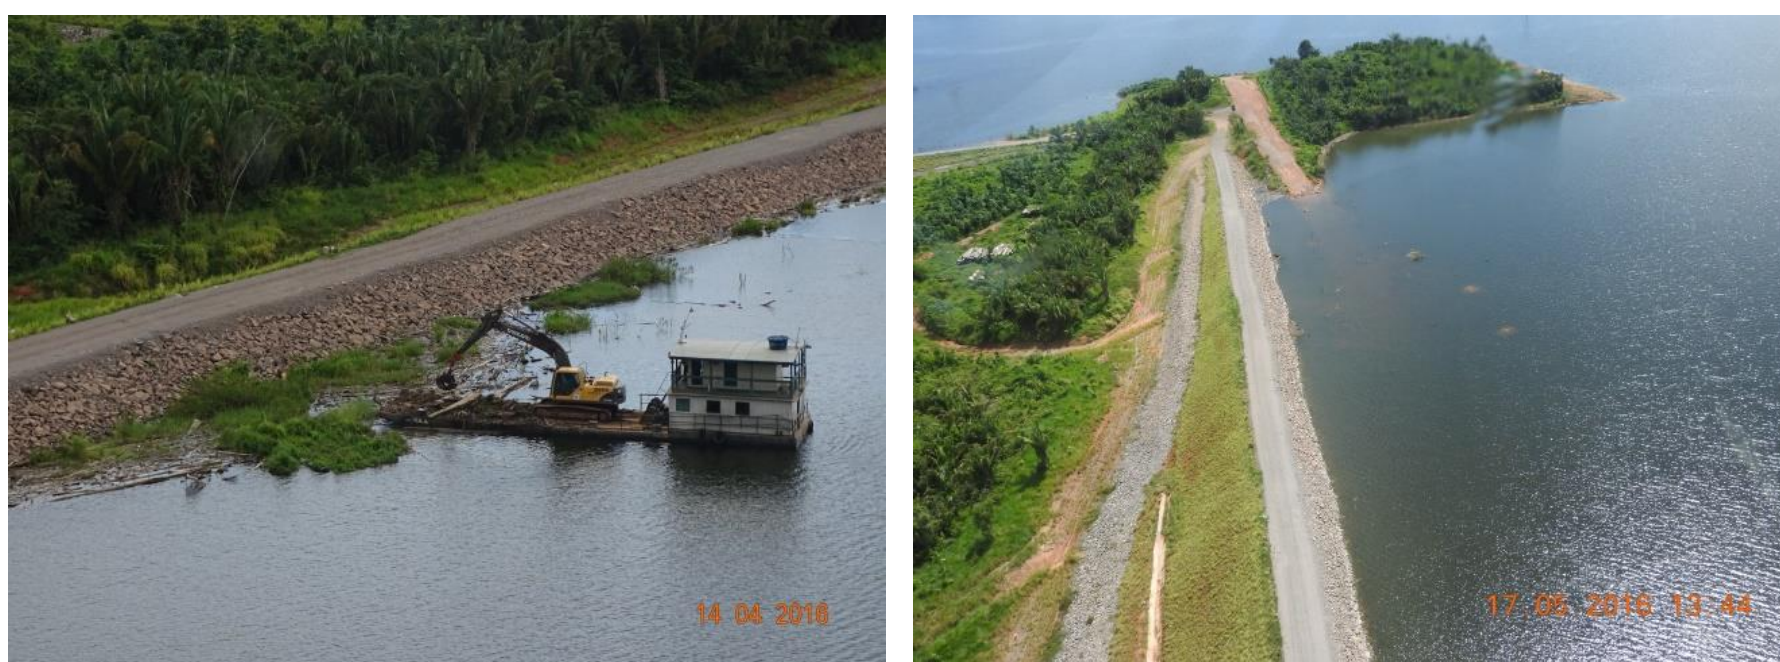
Figura - 53 – Registros fotográficos dos sobrevoos de helicóptero, mostrando a intervenção realizada em abril de 2016 para remoção de resíduos da supressão da vegetação (a esquerda), e a ausência de resíduos e de infestação de macrófitas em maio de 2016 (a direita).

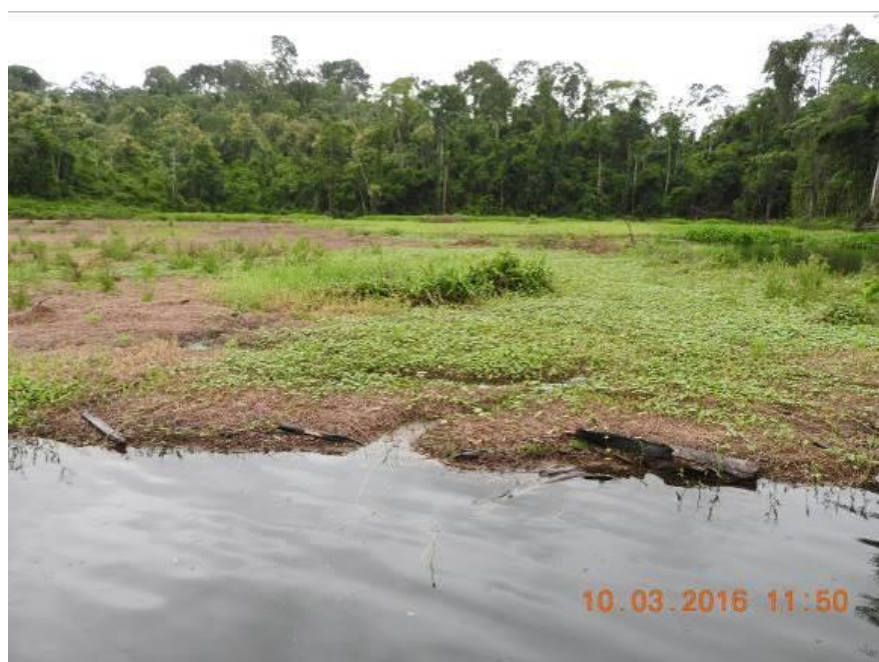
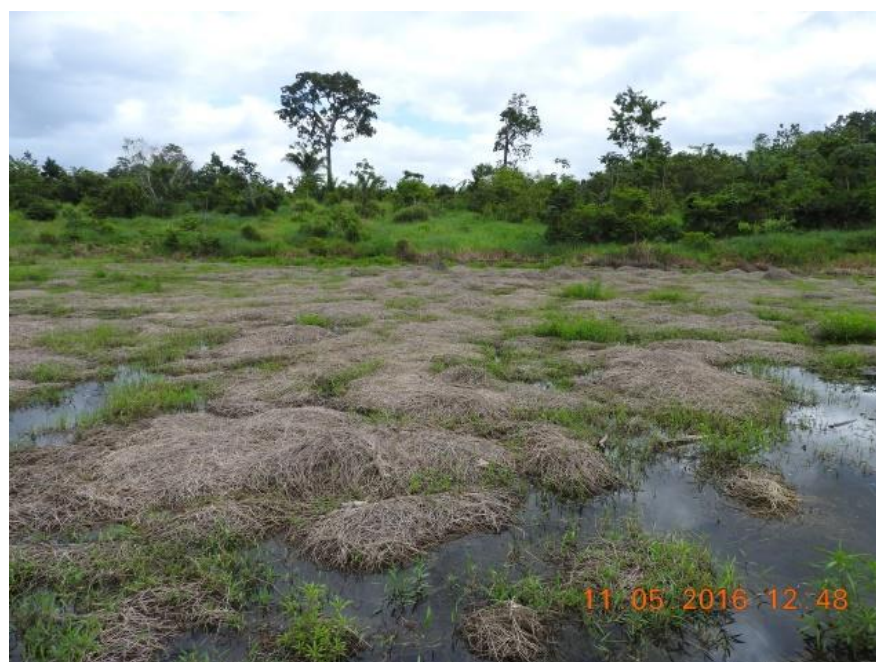
Figura 57 – Registros fotográficos realizados em campo no Ponto 10 em março de 2016 (A) e em maio de 2016 (B), evidenciando o avanço do perecimento das plantas identificado pelo ressecamento.

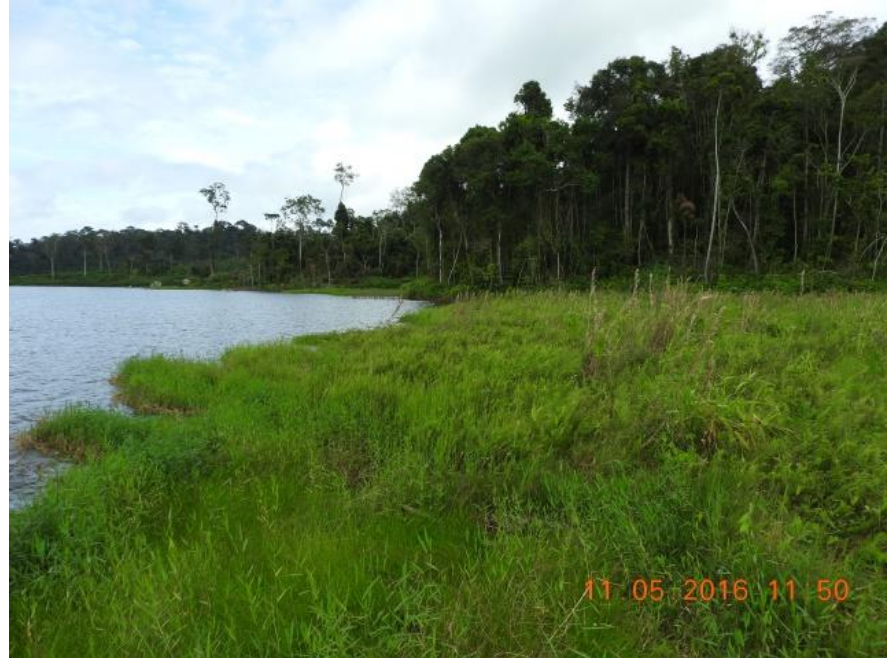
Figura - 58 – Registro fotográfico com sobrevoo de helicóptero (esquerda) e do monitoramento de campo (B) obtidos em maio de 2016 no ponto CN 08 A, no qual foram verificados estandes de macrófitas aquáticas predominantemente da família Poaceae e da espécie *Typha domingensis*.

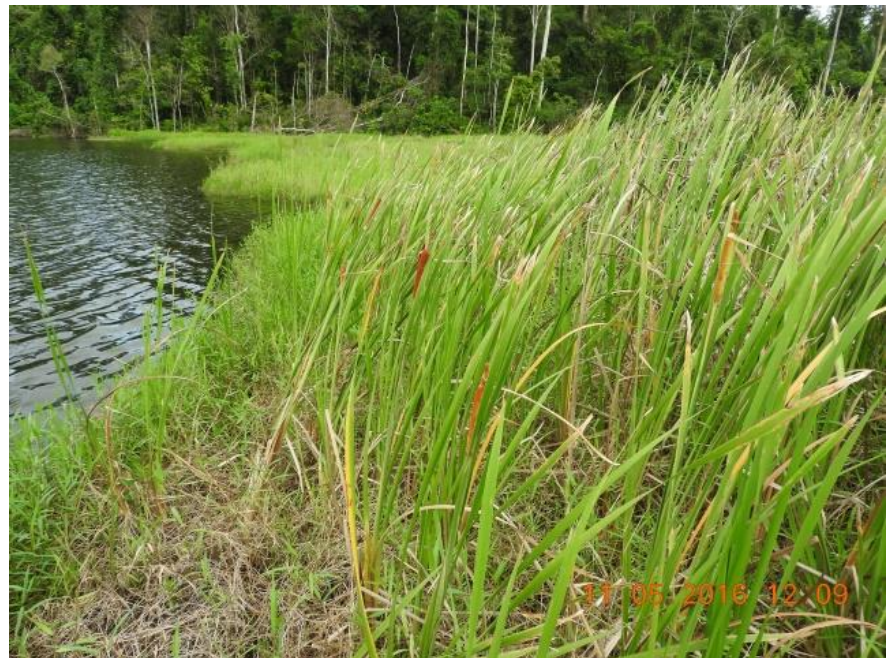
Figura - 59 – Registro fotográfico com sobrevoo de helicóptero (esquerda) e do monitoramento de campo (B) obtidos em maio de 2016 no ponto CN 08 B, no qual foram verificados estandes de macrófitas aquáticas predominantemente da família Poaceae e da espécie *Typha domingensis*.
