MEDIÇÃO DOS TRECHOS CRÍTICOS PARA A NAVEGAÇÃO

RIO XINGU E BACAJÁ

Dezembro 2016

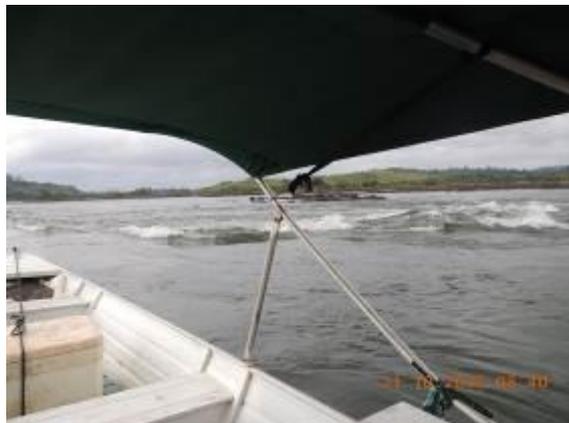
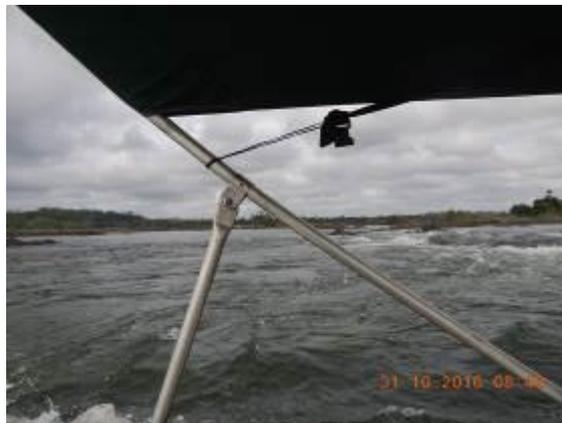
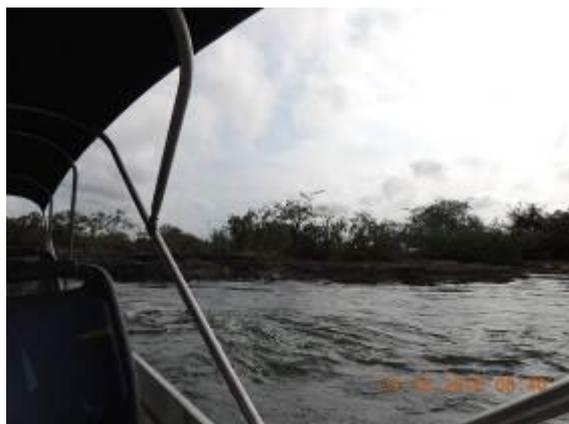
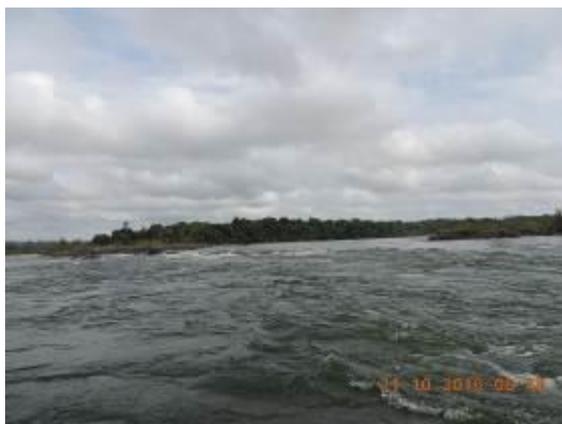
3.1 Memória Fotográfica – Cachoeira do Rebojinho

A cachoeira do Rebojinho é o primeiro ponto crítico encontrado a jusante do barramento principal, distante cerca de 8 km da barragem Pimental, como pode ser observado na figura abaixo. A transposição no período de seca deste trecho requer mais atenção devido ao estreitamento do canal, formação de corredeiras (aumento na velocidade da água) e redução da lamina de água, porém sem maiores dificuldades de transposição.

CACHOEIRA DO REBOJINHO				
Largura (m)	Profundidade (m)	Data	Hora	Coordenada geográfica-UTM
24,00	3,00	31/10/2016	08:40	392695 / 9613333

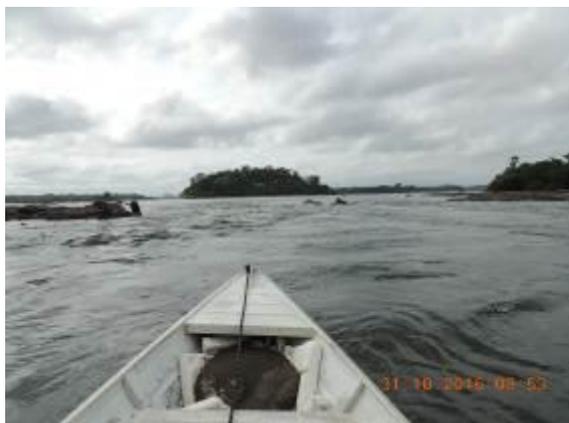
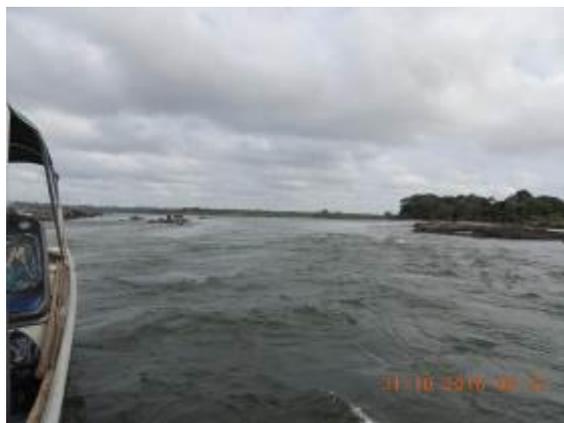
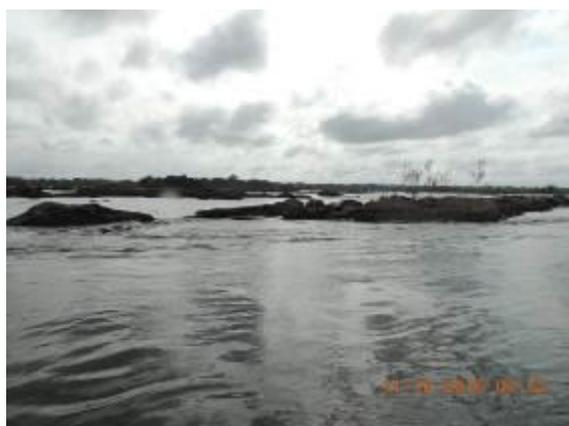
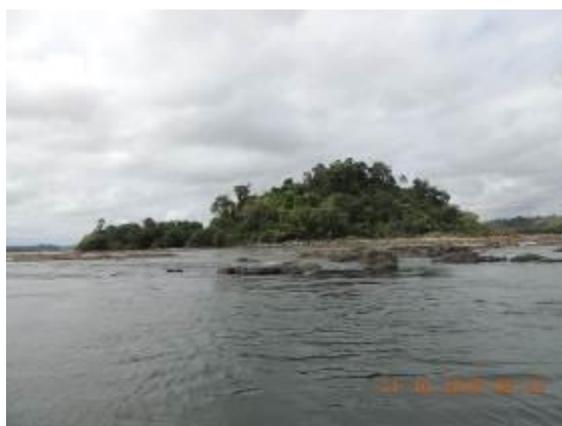
4.1 Memória Fotográfica – Cachoeira do Porfírio

A cachoeira do Porfírio fica cerca de 1 km a jusante da cachoeira do Rebojinho, sendo também outro local onde a navegação requer maiores cuidados devido à formação de corredeiras, canal estreito e margens empedradas, porém sem oferecer maiores dificuldades para sua transposição.

CACHOEIRA DO PORFÍRIO				
Largura (m)	Profundidade (m)	Data	Hora	Coordenada geográfica-UTM
30,00	0,80	31/10/2016	08:52	393543 / 9612505

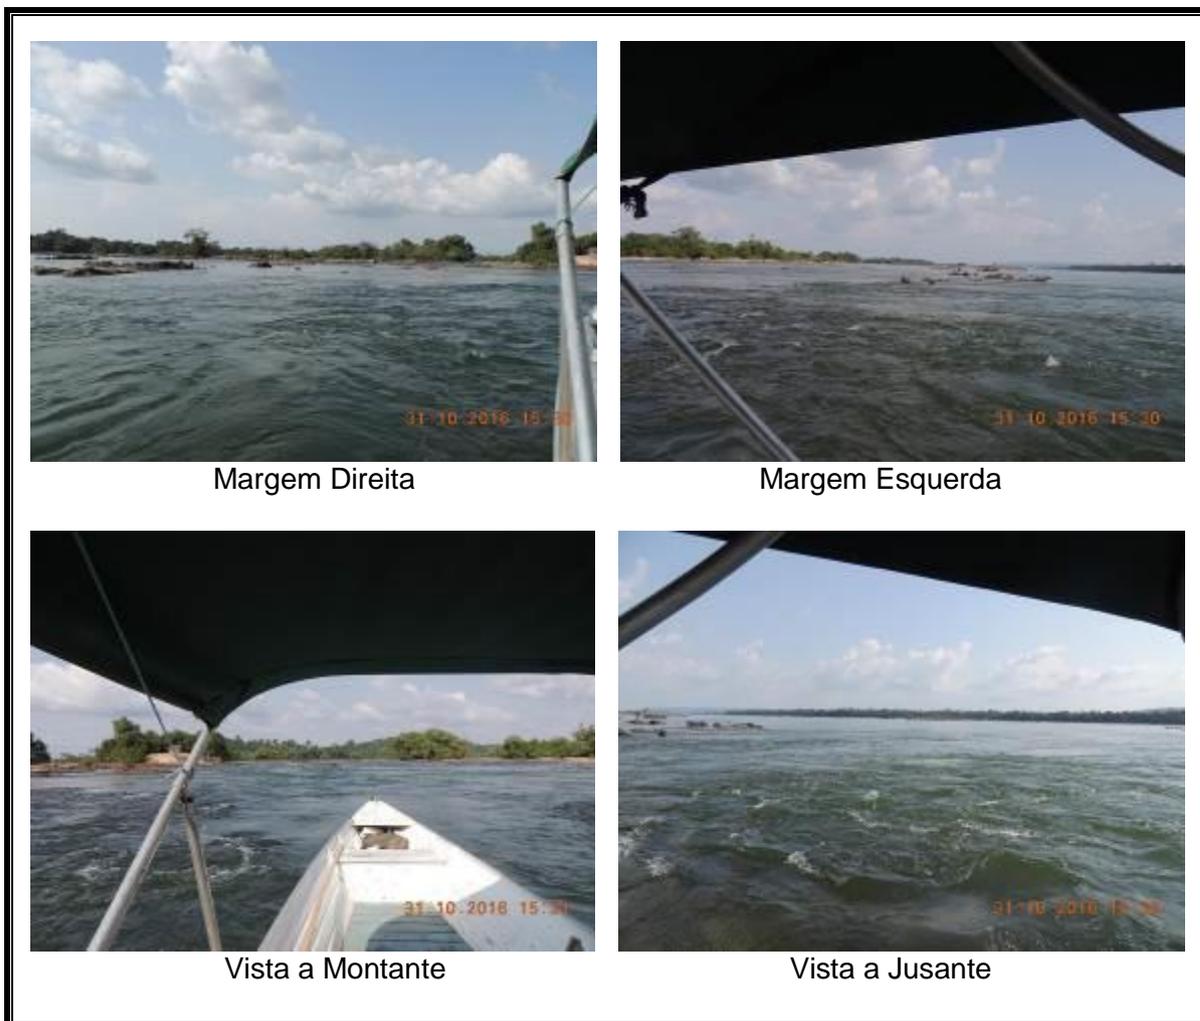
5.1 Memória Fotográfica – Cachoeira Rosemiro

A cachoeira do Rosemiro localiza-se próxima à confluência dos canais de navegação do Landir e do Kaituká, como se pode observar na figura a seguir. A navegação neste trecho, mesmo com o Hidrograma Ecológico de Consenso em operação, aconteceu de maneira tranquila e sem maiores dificuldades.

CACHOEIRA DO ROSEMIRO				
Largura (m)	Profundidade (m)	Data	Hora	Coordenada geográfica-UTM
14,00	1,40	31/10/2016	15:30	398593 / 9608770

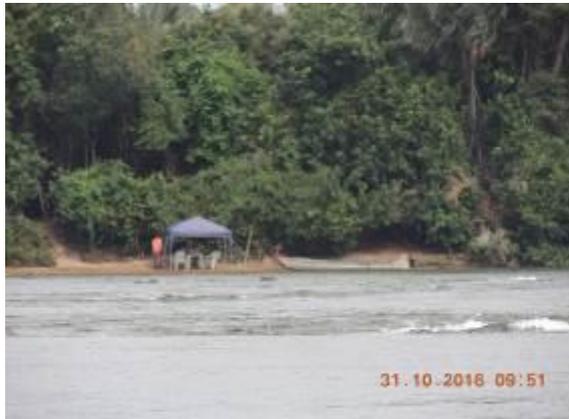
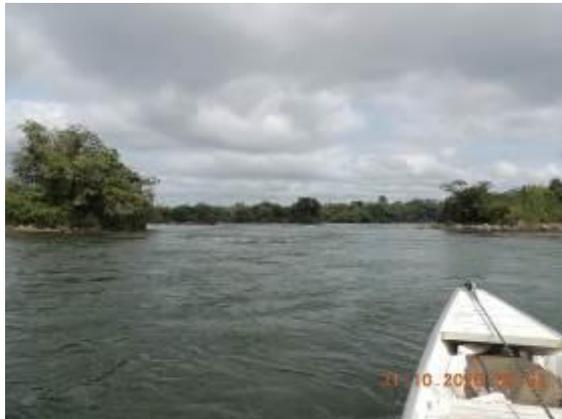
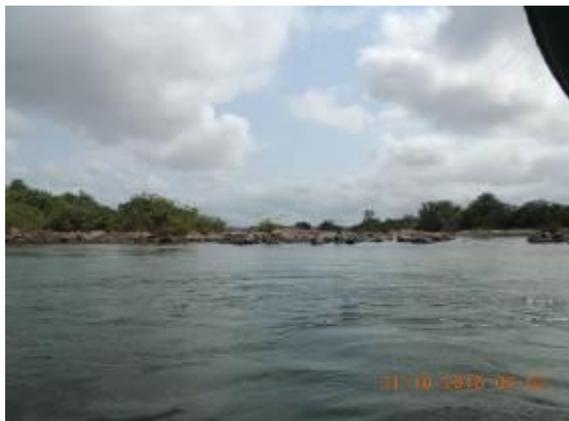
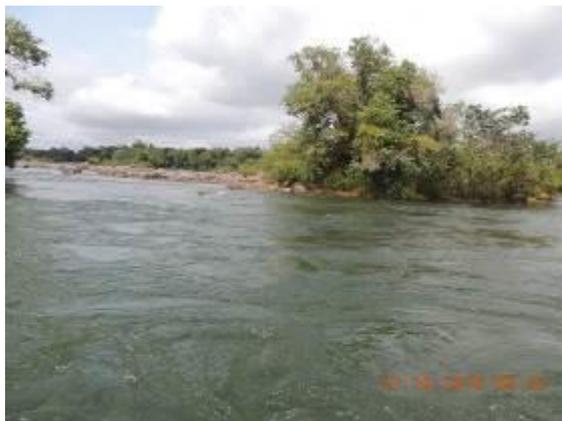
6.1 Memória Fotográfica – Cachoeira do Landir

A cachoeira do Landir é outro local de difícil transposição por se tratar de um canal bastante pedregoso e sinuoso. Durante o período de cheia, sua transposição se torna mais arriscada, principalmente para as pequenas embarcações com motores menos potentes, que têm maiores dificuldades de transpor suas corredeiras. Portanto, nesta campanha também não houve maiores dificuldades de transpor suas corredeiras, mesmo com a vazão reduzida em virtude da prática do Hidrograma Ecológico de Consenso.

CACHOEIRA DO LANDIR				
Largura (m)	Profundidade (m)	Data	Hora	Coordenada geográfica-UTM
17,00	1,70	31/10/2016	09:52	408740 / 9603845

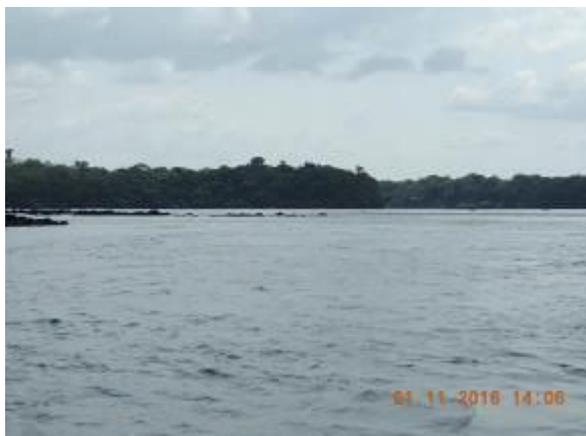
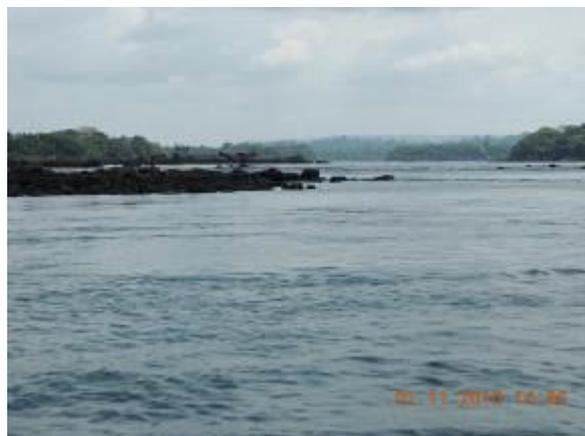
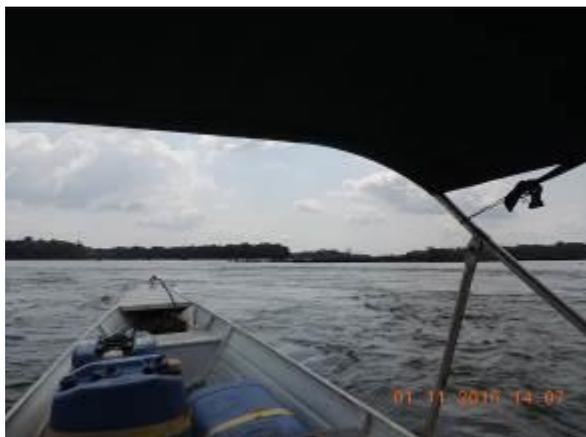
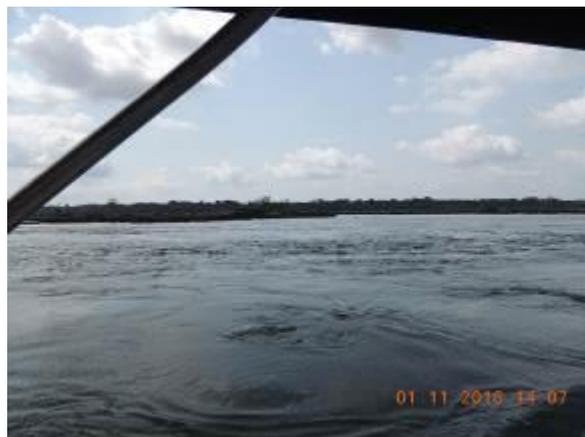
7.1 Memória Fotográfica – Cachoeira do Palitó

A cachoeira do Palitó não oferece maiores dificuldades para sua transposição no período de cheia, porém, no período de seca/estiagem, suas corredeiras e o canal pedregoso oferecem dificuldades na transposição, além do estreitamento de seu canal com atenção para suas margens rochosas. No entanto, nesta campanha, já com o Hidrograma Ecológico de Consenso em prática, não foram observadas alterações significativas para transpor o canal em relação à campanha anterior, realizada no período de seca no mês de outubro de 2015, antes, portanto, do início do enchimento dos reservatórios.

CACHOEIRA DO PALITÓ				
Largura (m)	Profundidade (m)	Data	Hora	Coordenada geográfica-UTM
230,00	3,20	01/11/2016	14:06	414604 / 9608667

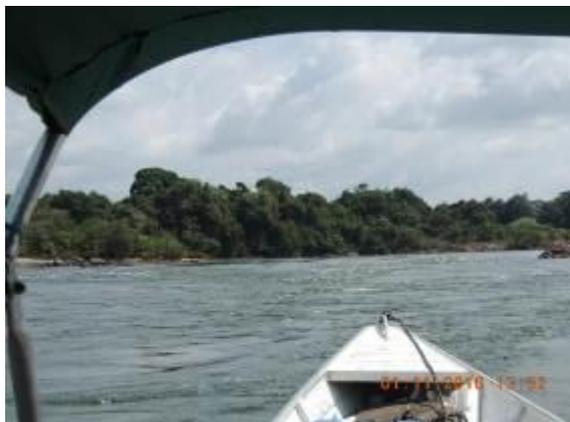
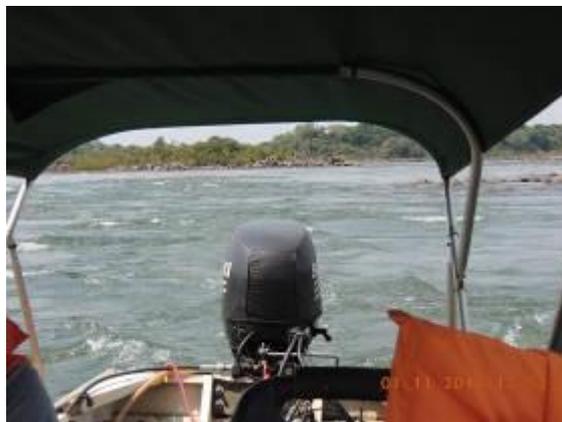
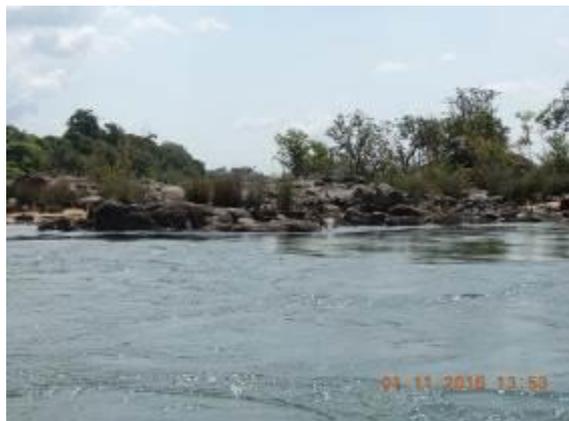
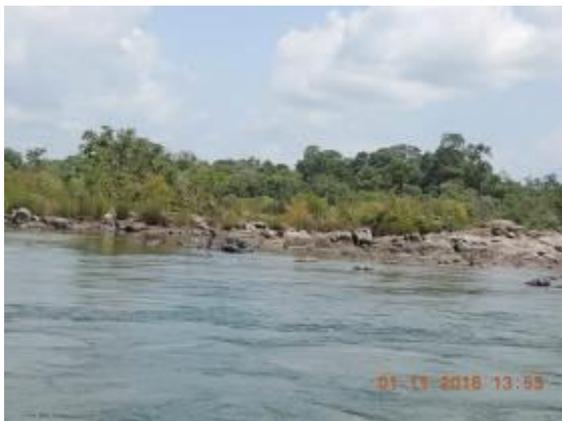
8.1 Memória Fotográfica – Cachoeira do Maia

A cachoeira do Maia está localizada nas proximidades das aldeias Terrawangã e dos Maias, aproximadamente 1,7 km a montante da foz do rio Bacajá, sendo o último obstáculo à navegação antes de se chegar ao rio Bacajá. O local, no período de estiagem, oferece dificuldades na transposição devido as suas corredeiras, leito pedregoso e estreitamento do canal de navegação, com suas margens rochosas. Porém, mesmo com a baixa vazão apresentada no dia da atividade de monitoramento desta sexta campanha, não houve problemas em transpor as corredeiras.

CACHOEIRA DO MAIA				
Largura (m)	Profundidade (m)	Data	Hora	Coordenada geográfica-UTM
29,00	4,50	01/11/2016	13:53	419316 / 9612285

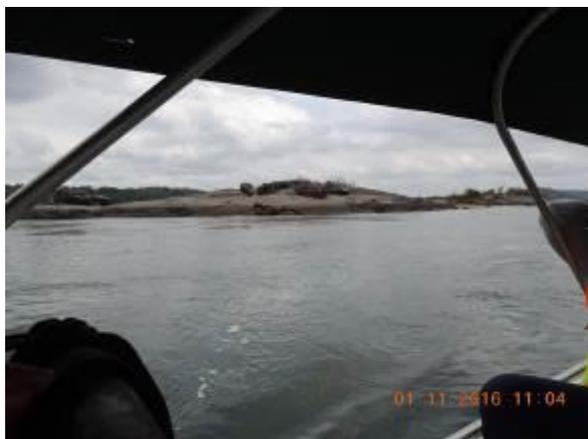
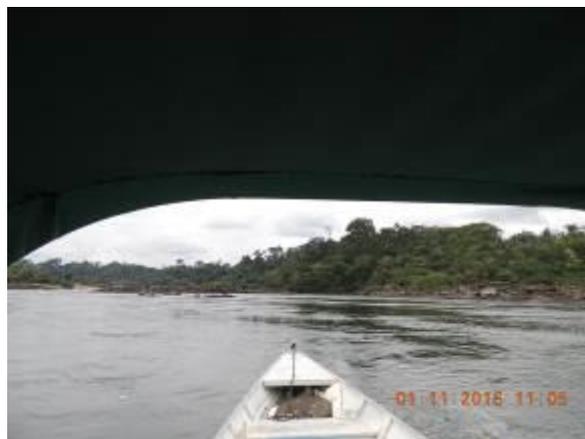
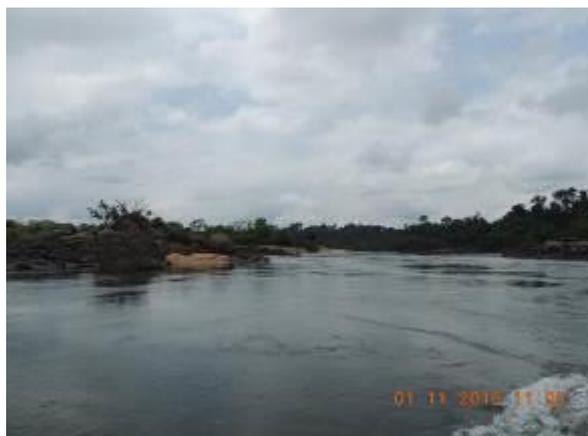
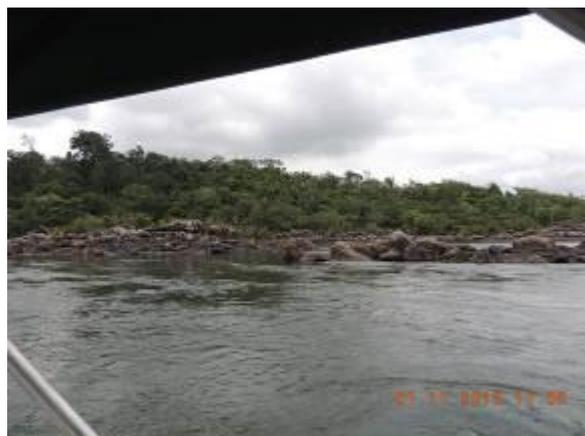
9.1 Memória Fotográfica – Mucura

A cachoeira do Mucura localiza-se na margem esquerda do rio Xingu e possui fortes corredeiras que dificultam a sua transposição nos períodos de seca. Embarcações de menor porte, e com motores menos potentes, têm maiores dificuldades na transposição de suas corredeiras, que também contam com o leito pedregoso e margens empedradas. No entanto, durante a travessia na corredeira da Mucura por ocasião desta sexta campanha, não houve maiores dificuldades quanto à navegação e transposição dessa cachoeira, mesmo com a vazão menor que a campanha anterior.

CACHOEIRA MUCURA				
Largura (m)	Profundidade (m)	Data	Hora	Coordenada geográfica-UTM
20,00	3,90	01/11/2016	11:05	417313 / 9622702

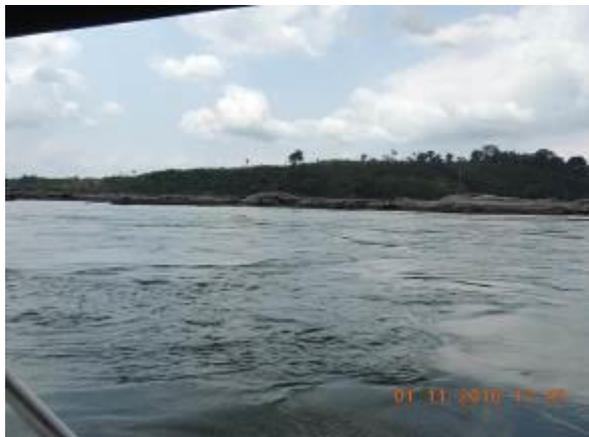
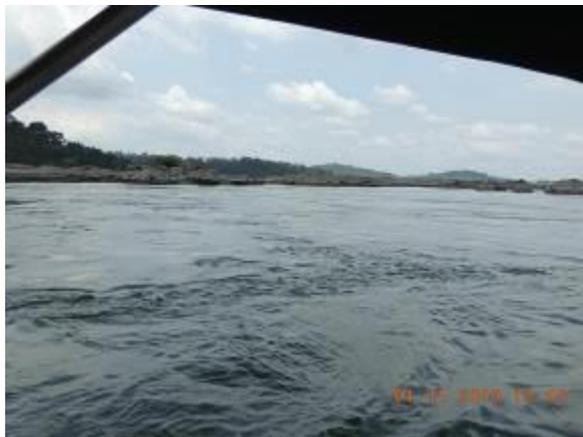
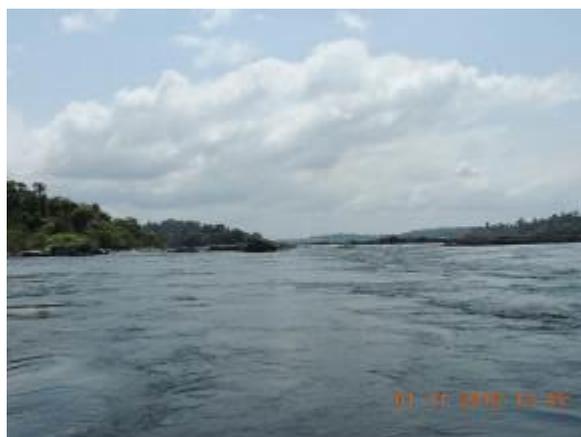
10.1 Memória Fotográfica – Jericoá

A cachoeira do Jericoá, além de ser o último ponto crítico mapeado ao longo do TVR, é também a cachoeira que praticamente limita a navegação, não sendo possível sua transposição, devido ao grande desnível de cota, impossibilitando, assim, a navegação devido ao risco às embarcações e usuários. Está localizada na margem esquerda e seu paredão de rochas é facilmente visualizado, mesmo a grandes distâncias. Na referida campanha, não houve diferença significativa em relação à navegação até a cachoeira do Jericoá, se comparado com campanhas anteriores.

CACHOEIRA JERICOÁ				
Largura (m)	Profundidade (m)	Data	Hora	Coordenada geográfica-UTM
90,00	2,70	01/11/2016	12:46	418477 / 9626981

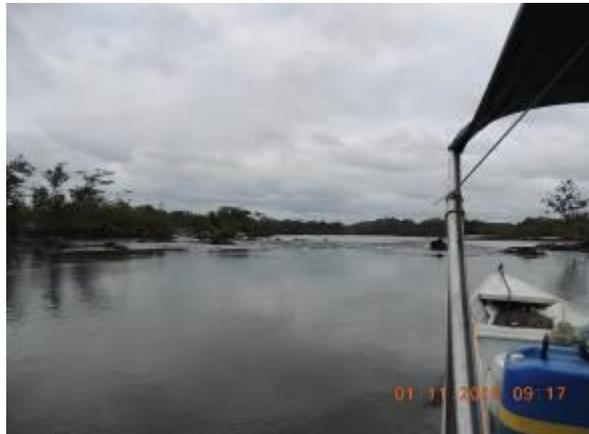
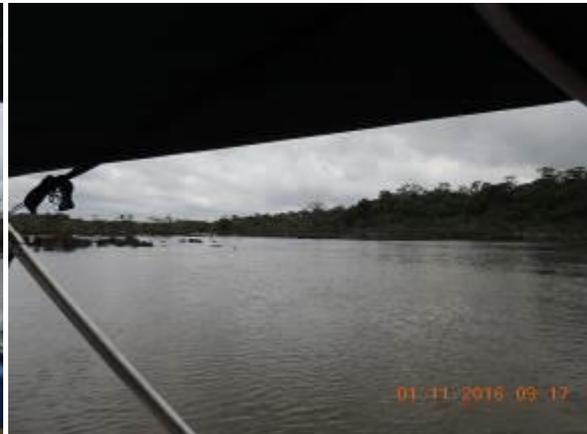
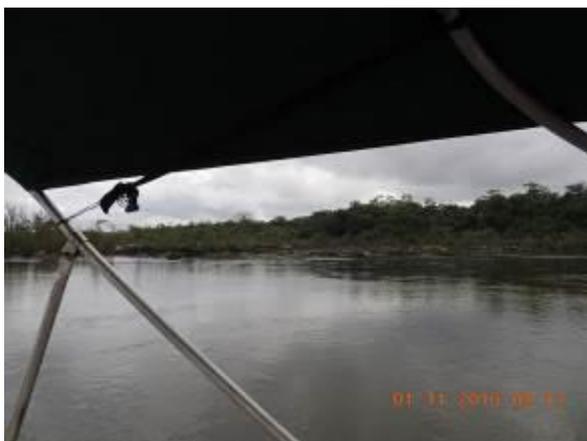
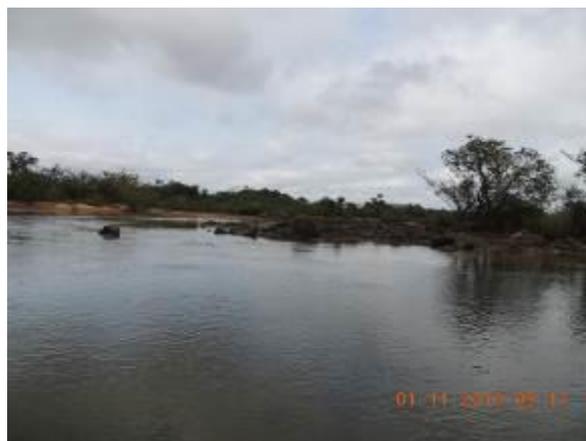
11.1 Memória Fotográfica – Cachoeira Três Pancadas 1

O trecho das Três Pancadas é formado pela sequência de queda de três cachoeiras, muito próximas uma das outras, nas proximidades da aldeia Paquiçamba. Sua travessia requer atenção e habilidade do piloto por se tratar de um canal pedregoso e estreito. Não houve problemas na travessia da cachoeira Três Pancadas 1, bem como em trecho que compreende as Três Pancadas. Uma base também foi montada para dar apoio às embarcações neste trecho, haja vista que é um dos principais acessos para se chegar à aldeia Paquiçamba, conforme se pode visualizar na figura a seguir, onde se incluem também as cachoeiras Três Pancadas 2 e Três Pancadas 3.

CACHOEIRA TRÊS PANCADAS 1				
Largura (m)	Profundidade (m)	Data	Hora	Coordenada geográfica-UTM
13,00	1,10	01/11/2016	09:17	412201 / 9611550

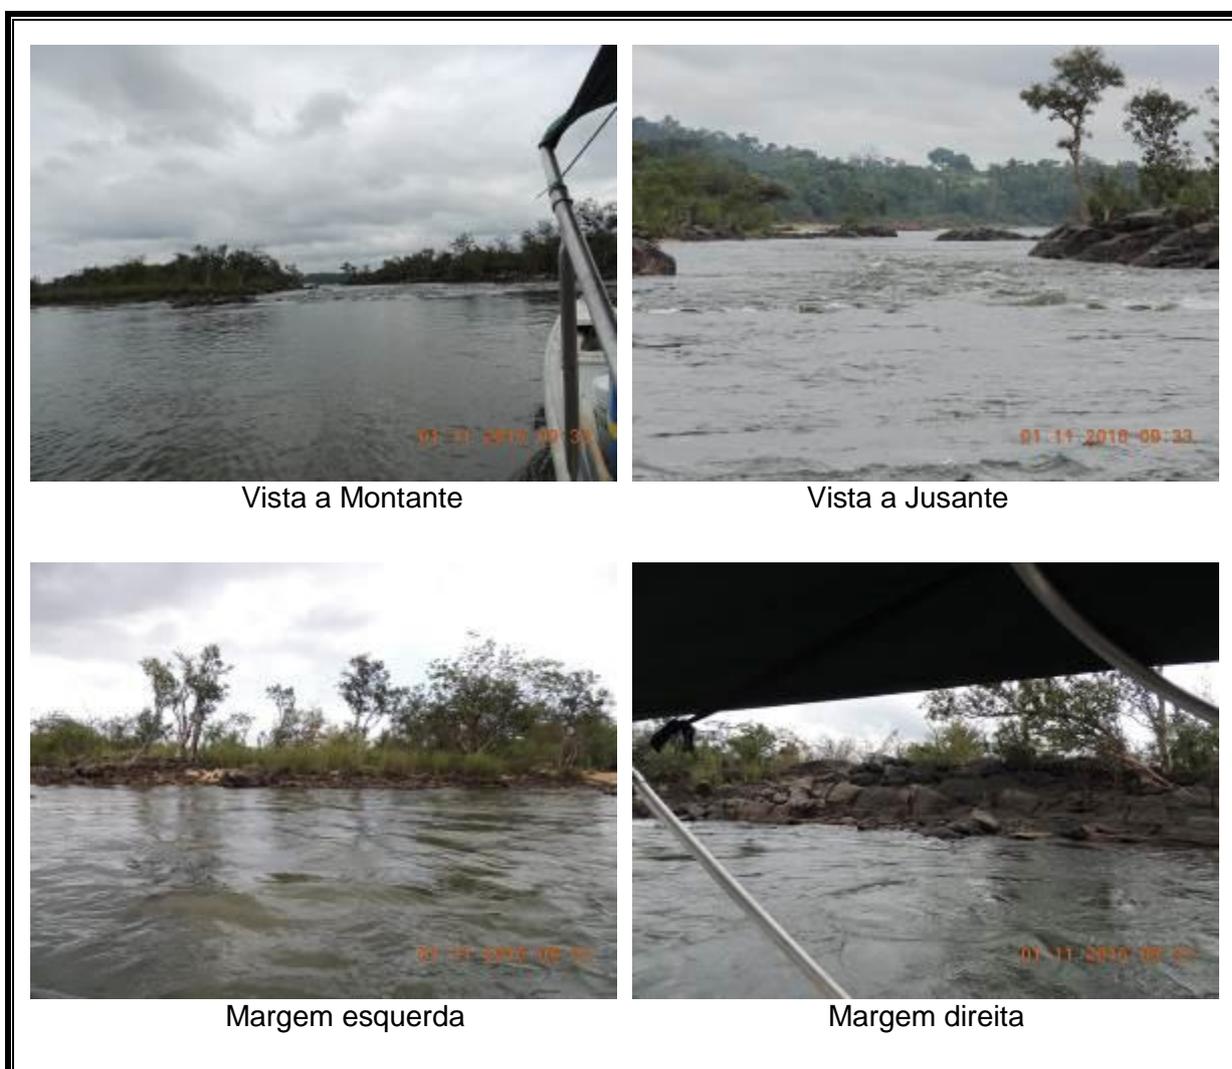
12.1 Memória Fotográfica – Cachoeira Três Pancadas 2

CACHOEIRA TRÊS PANCADAS 2				
Largura (m)	Profundidade (m)	Data	Hora	Coordenada geográfica-UTM
18,00	1,0	01/11/2016	09:33	412026 / 9611749

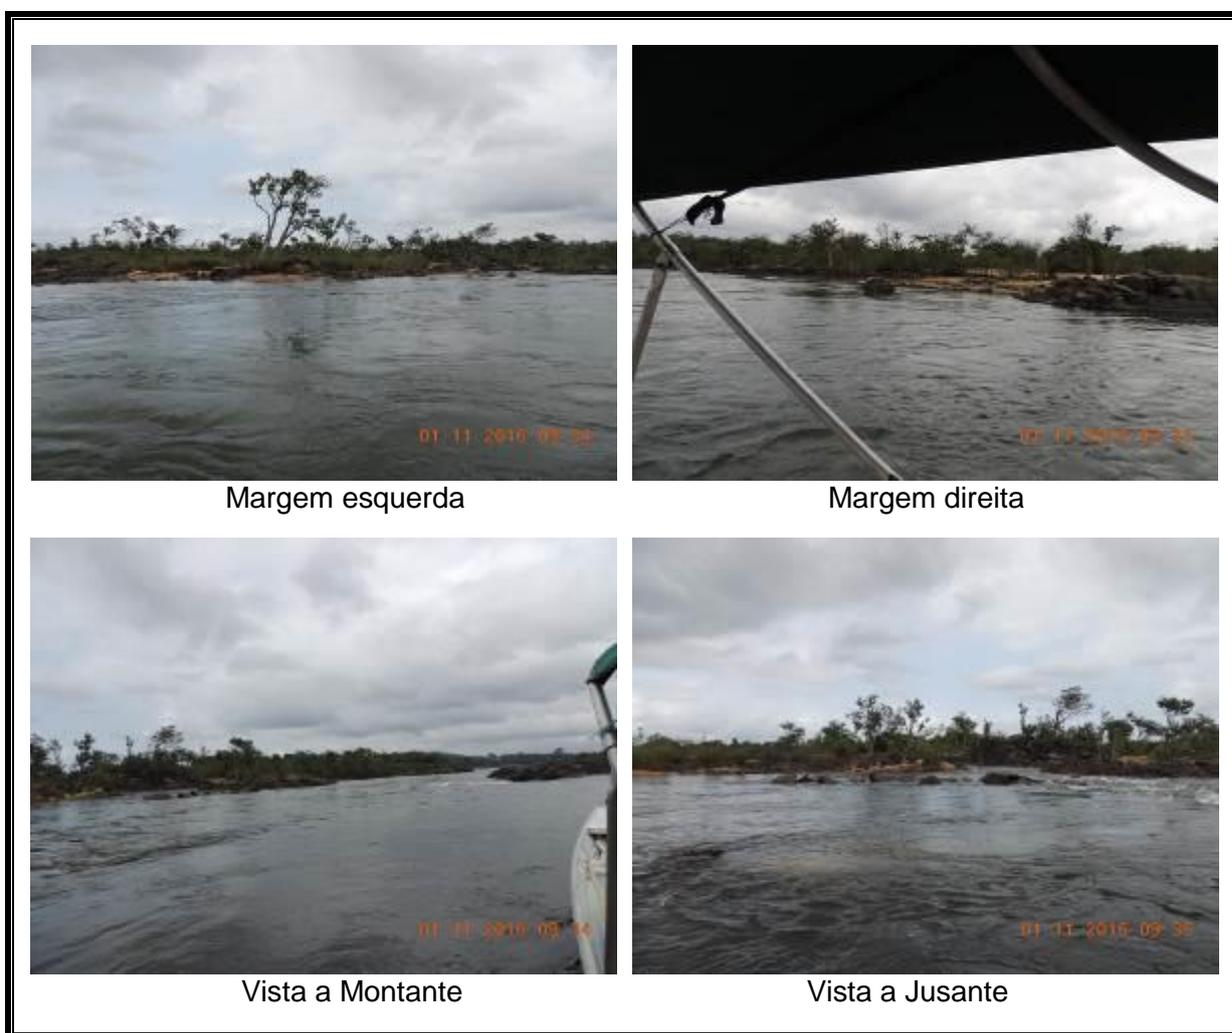
13.1 Memória Fotográfica – Cachoeira Três Pancadas 3

CACHOEIRA TRÊS PANCADAS 3				
Largura (m)	Profundidade (m)	Data	Hora	Coordenada geográfica-UTM
30,00	0,80	01/11/2016	09:35	411861 / 9611856

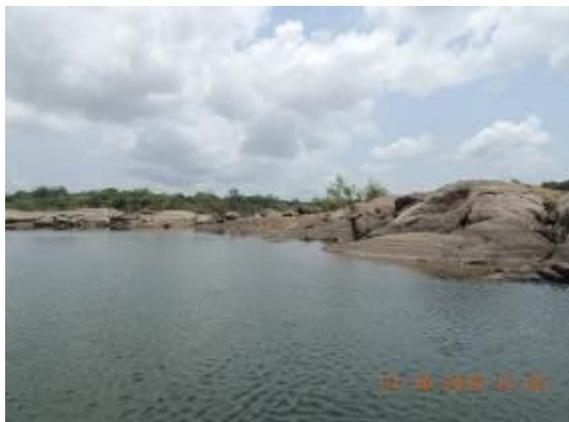
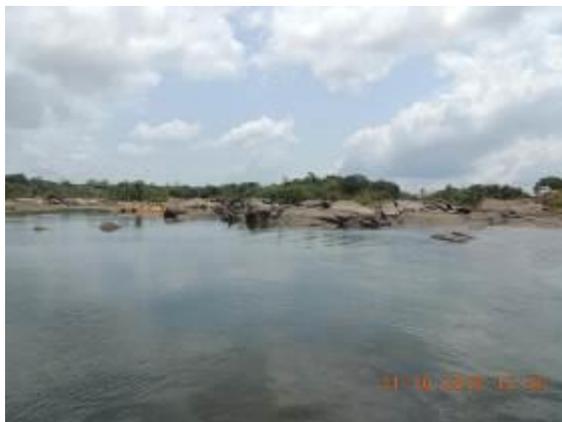
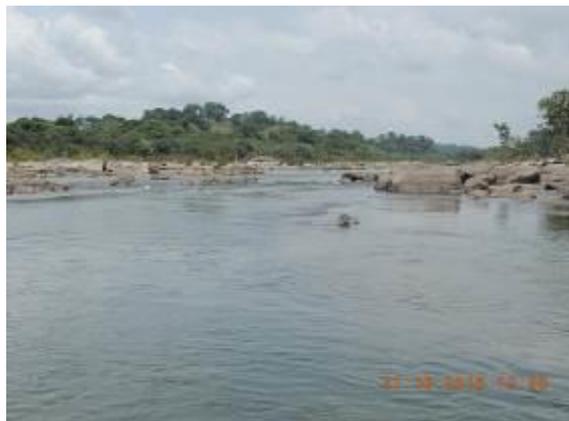
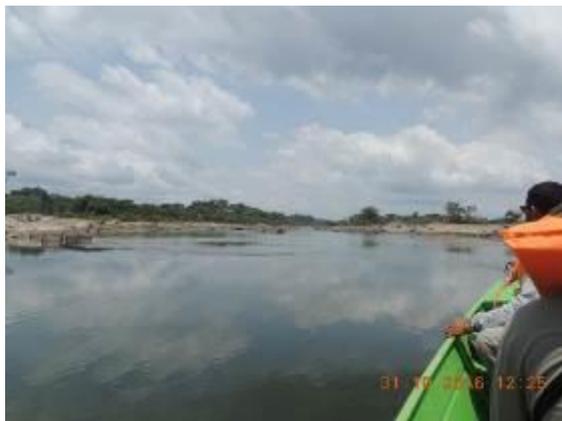
14.1 Memória Fotográfica – Cachoeira Paraíso

A cachoeira Paraíso localiza-se na margem esquerda do rio Xingu, em frente à aldeia Muratu, e, assim como as demais localizadas neste trecho, sua transposição é dificultada em função da referida região ser caracterizada por pedrais, tanto no seu leito, como nas suas margens. Como se pode observar na figura a seguir, o canal é a rota de navegação principal para aqueles que residem na aldeia Muratu e têm como seu destino Altamira. Neste local, por ocasião desta sexta campanha, foi necessária a troca de embarcação por uma de menor porte e menos potente em virtude das dificuldades impostas à navegação, assim como registrados em anos anteriores. No entanto, durante a travessia, não houve maiores problemas.

CACHOEIRA PARAÍSO				
Largura (m)	Profundidade (m)	Data	Hora	Coordenada geográfica-UTM
16,00	1,00	31/10/2016	12:26	410177 / 9611244

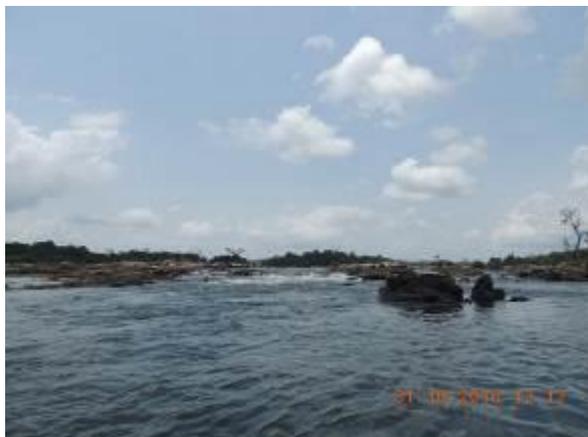
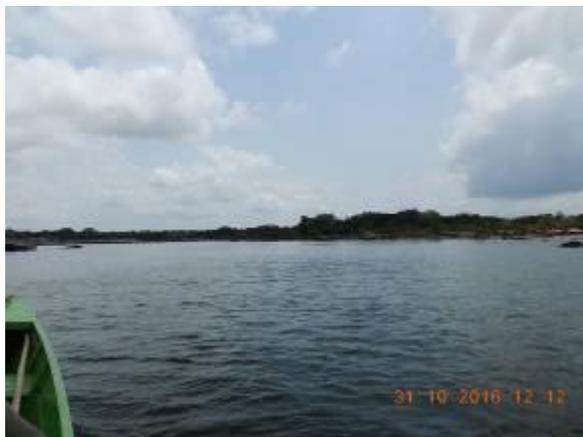
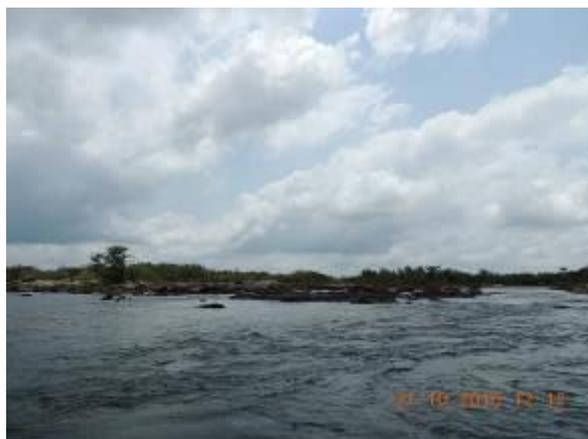
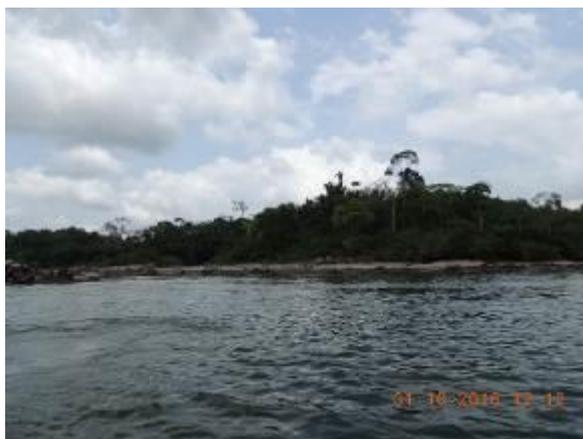
15.1 Memória Fotográfica – Cachoeira do Limão

A cachoeira do Limão localiza-se na margem esquerda do rio Xingu, no canal do Kaituká, que dá acesso a algumas aldeias da Terra Indígena (TI) Paquiçamba. A sua transposição sempre foi bastante crítica no período de seca. Nesta sexta campanha, foi necessária a troca da embarcação por uma de menor porte para que fosse possível realizar a atividade. Esse ponto também contou com uma base de apoio à navegação para atender à demanda dos indígenas em virtude das dificuldades para transpor a cachoeira do Limão e, em especial, pela relevância da atividade pesqueira ali realizada, conforme declarado pelos indígenas.

CACHOEIRA DO LIMÃO				
Largura (m)	Profundidade (m)	Data	Hora	Coordenada geográfica-UTM
14,00	0,90	31/10/2016	12:12	408671 / 9608804

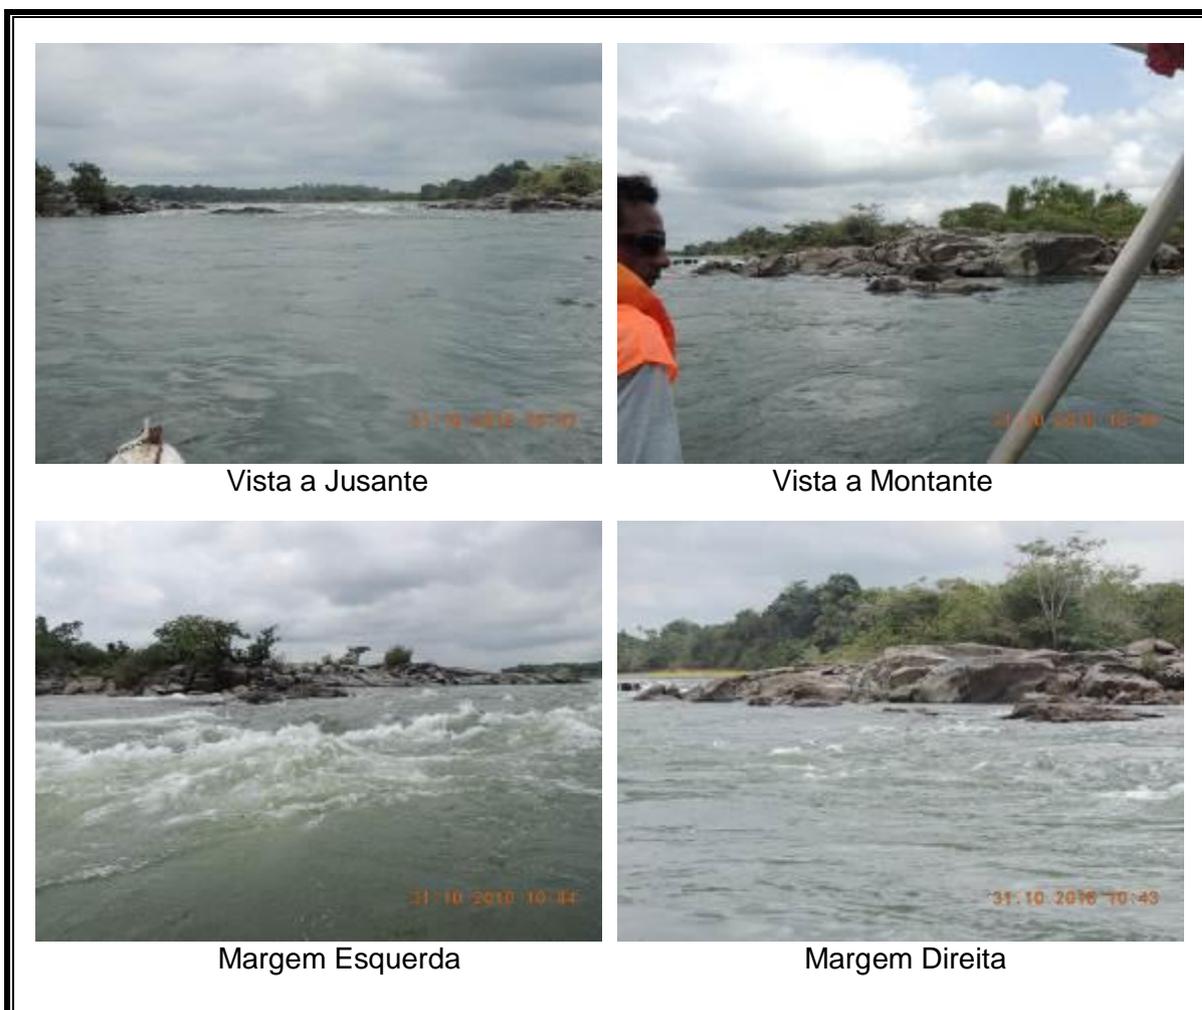
16.1 Memória Fotográfica – Cachoeira Kaituká

Essa cachoeira, que dá nome ao canal, também recebeu uma base de auxílio às embarcações e usuários no período compreendido entre setembro a novembro de 2016, considerando-se que sempre a navegação foi crítica durante o período seco. Com a vazão baixa, a dificuldade imposta resulta em canais rasos, sinuosos, estreitos e bastante pedregosos. Nesta última campanha, apesar da baixa vazão, não houve maiores dificuldades em transpor a cachoeira do Kaituká.

CACHEIRA KAITUKÁ				
Largura (m)	Profundidade (m)	Data	Hora	Coordenada geográfica-UTM
40,00	1,80	31/10/2016	10:44	405095 / 9606200

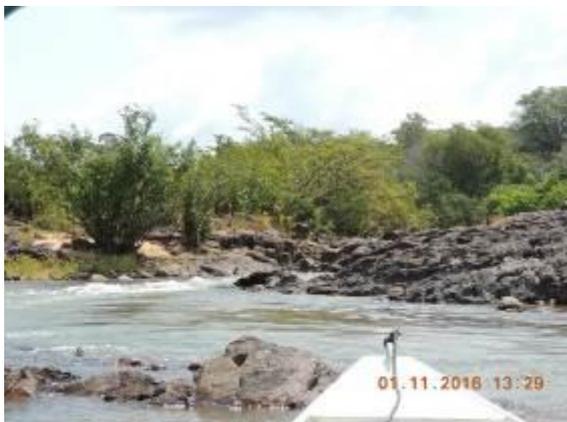
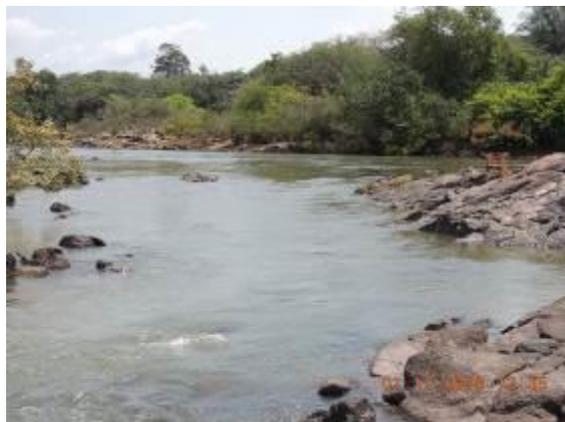
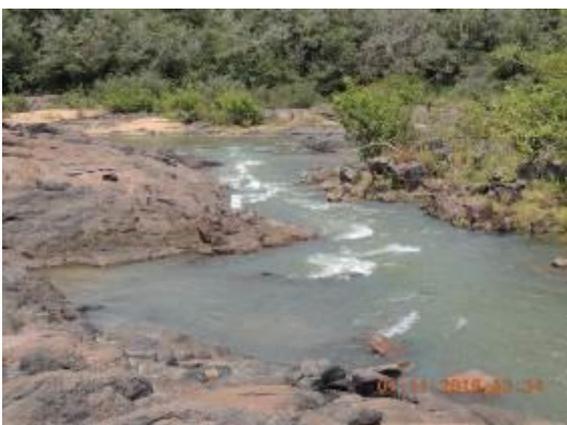
17.1 Memória Fotográfica – Cachoeira da Percata

A cachoeira da Percata localiza-se no rio Bacajá, pouco mais de 1,5 km a montante de sua foz. As corredeiras que se formam no período do verão Amazônico (período com baixas chuvas e vazões dos rios) sempre obrigaram que os usuários das embarcações transponham o seu canal arrastando-as. Dos trechos mapeados no rio Bacajá, esta cachoeira é que oferece maior dificuldade em decorrência do declive acentuado e estreito canal. Devido a isto, o local recebeu uma base de apoio aos usuários das embarcações no período compreendido entre os meses de setembro a novembro de 2016, sendo que as embarcações tiveram também o apoio de uma catraca mecânica para auxiliar na transposição do canal da Percata.

CACHOEIRA DA PERCATA				
Largura (m)	Profundidade (m)	Data	Hora	Coordenada geográfica-UTM
7,00	0,60	01/11/2016	13:30	421178 / 9610962

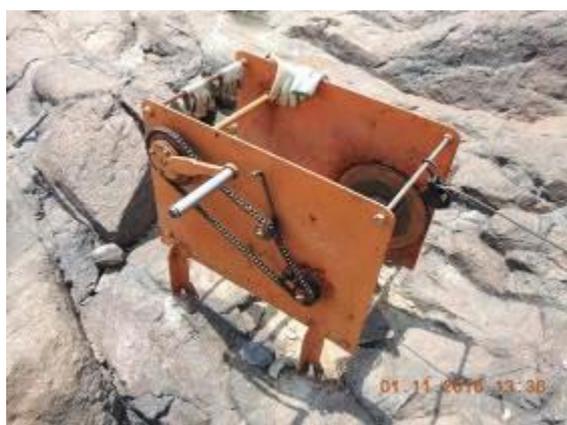
Detalhe da catraca para auxílio à transposição das embarcações
