SUMÁRIO – 3.2 PROGRAMA DE RECUPERAÇÃO DE ÁREAS DEGRADADAS

3.2. PROGRAMA DE RECUPERAÇÃO DE ÁREAS DEGRADADAS

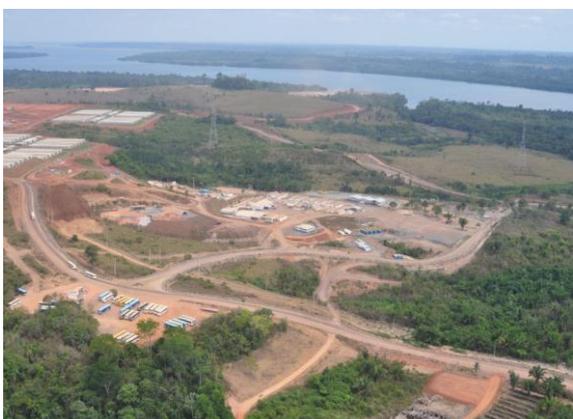
Figura 3.2 - 1 – Vista aérea registrada em Dezembro/12, do canteiro da Unidade Sítio Belo Monte, com fragmentos florestais preservados.

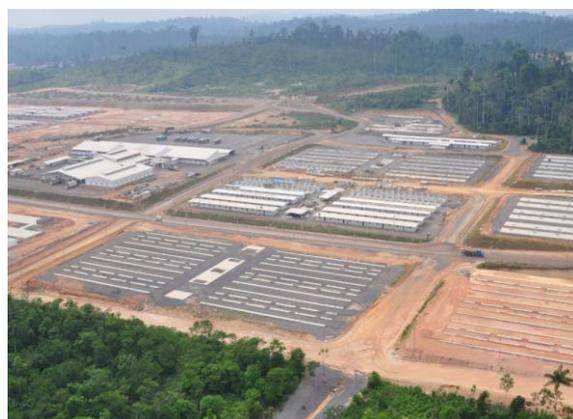
Figura 3.2 - 2 – Vista aérea registrada em Dezembro/12, do canteiro da Unidade Sítio Canais e Diques, com fragmentos florestais preservados.

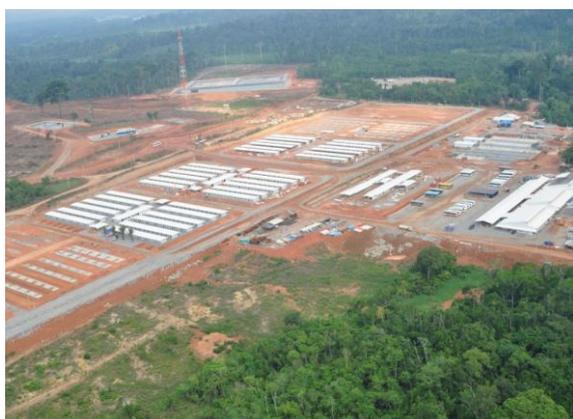
Figura 3.2 - 3 – Vista aérea registrada em Dezembro/12, do canteiro da Unidade Sítio Pimental, com fragmentos florestais preservados.

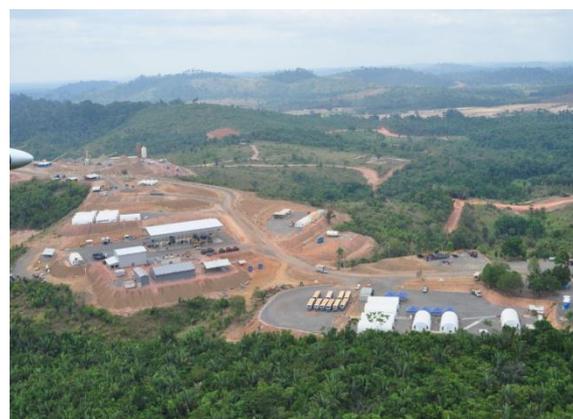
Figura 3.2 - 4 – Vista aérea registrada em Dezembro/12, do canteiro Bela Vista, com fragmentos florestais preservados.

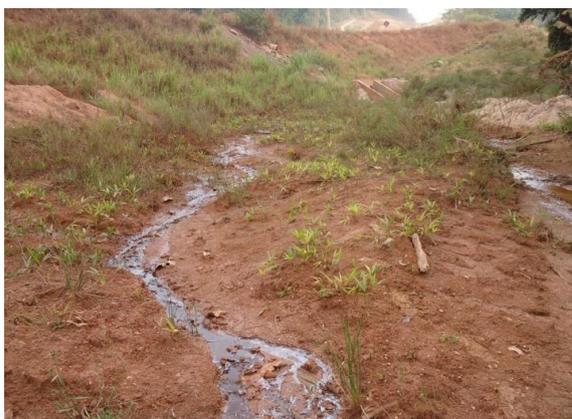
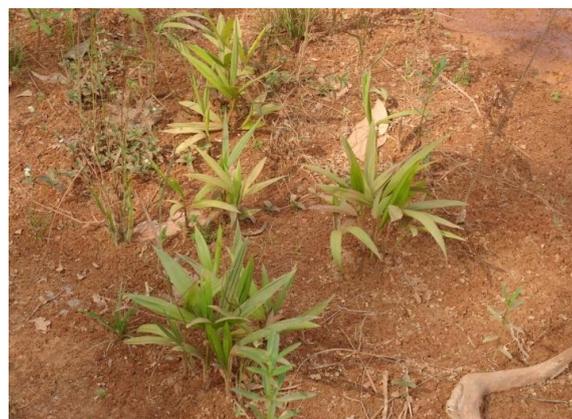
No período de Julho a Dezembro/12 foram realizadas atividades de monitoramento nas áreas onde foi utilizada essa técnica de revegetação no primeiro semestre (APP do Igarapé localizado na estaca 192 do Travessão 27).

Figura 3.2 - 5 – T27 (E: 192) – Estágio de desenvolvimento dos novos indivíduos na APP – Dezembro/12.

Figura 3.2 - 6 – T27 (E: 192) - Estágio de desenvolvimento dos novos indivíduos na APP – Dezembro/12.

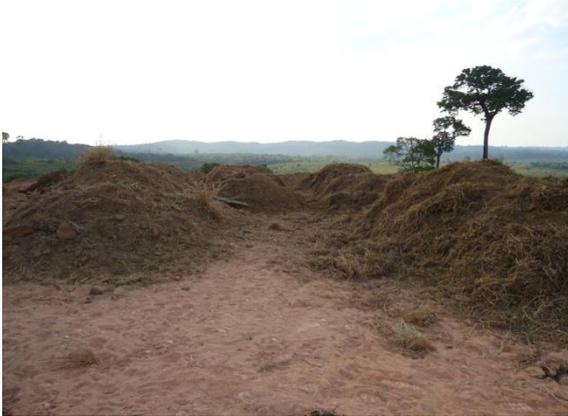
Figura 3.2 – 7 - T 27 (Área de Empréstimo 1): solo vegetal a ser espalhado na área.

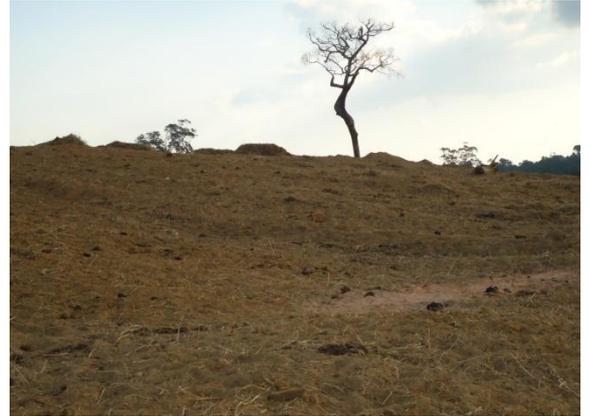
Figura 3.2 – 8 - T 27 (Área de Empréstimo 1): solo vegetal retornado à área.

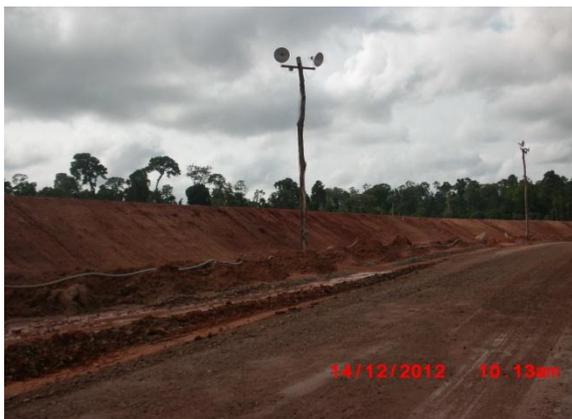
Figura 3.2 – 9 – BF17: Talude reconformado

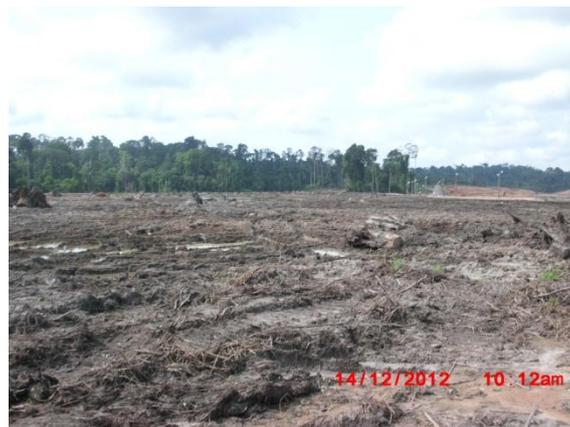
Figura 3.2 – 10 – BF17: Lançamento de solo vegetal

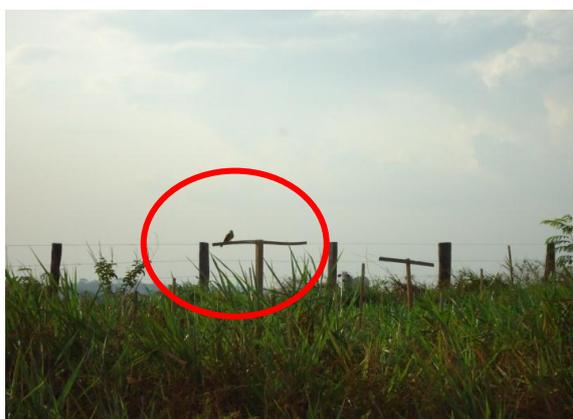
Figura 3.2 – 11 – Indícios da presença da avifauna: Parcela 01

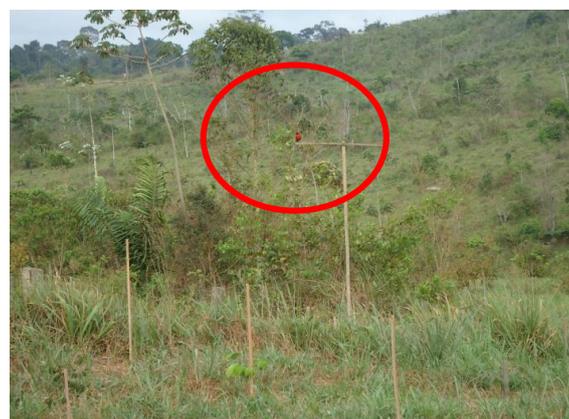
Figura 3.2 - 12 – Indícios da presença da avifauna: Parcela 03

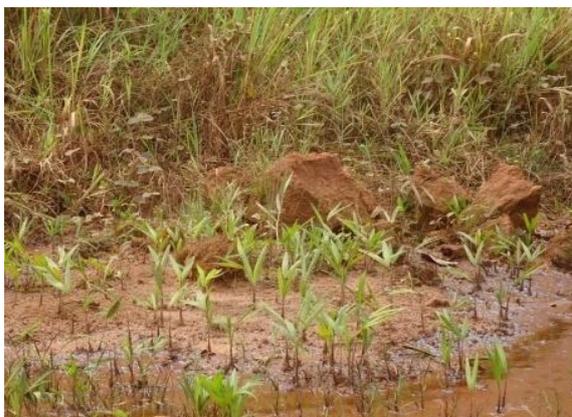
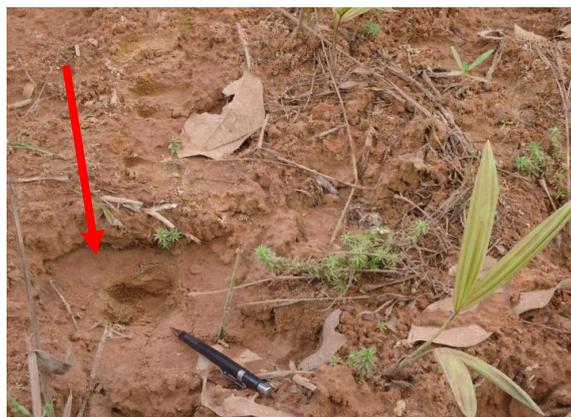
Figura 3.2 – 13 – Indícios da presença da fauna: APP estaca 192

Figura 3.2 - 14 – Indícios da presença da fauna: APP estaca 192

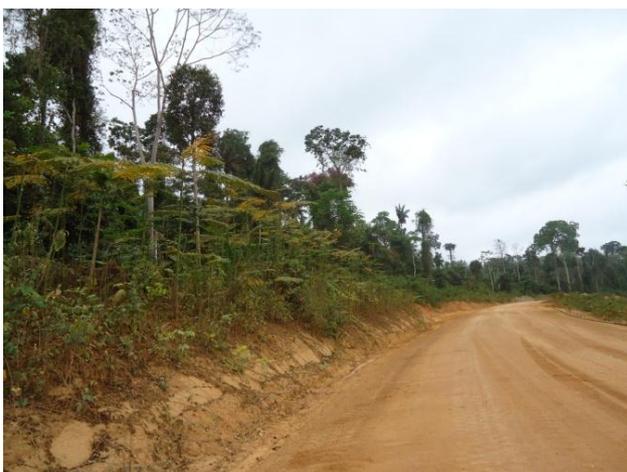
Figura 3.2 – 15 – Área em Processo de Regeneração Natural T27 – Coordenadas: 22M 0400853/ 9635178

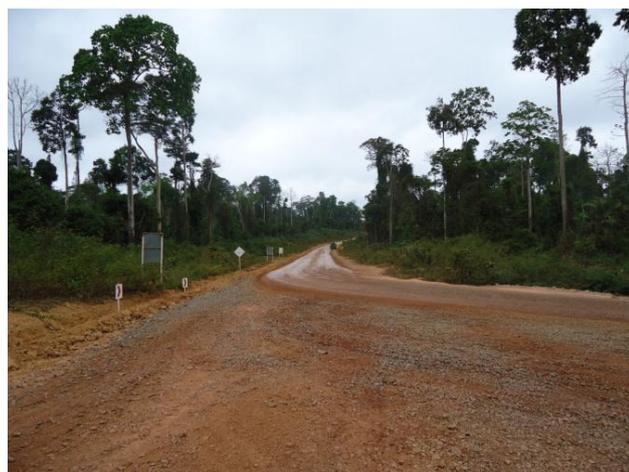
Figura 3.2 - 16 – Área em Processo de Regeneração Natural T27 – Coordenadas: 22M 0400654/ 9635376

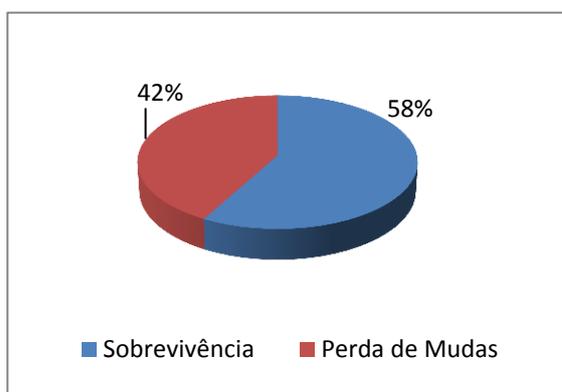
Figura 3.2 – 17 - Parcela 1: Taxa de Sobrevivência

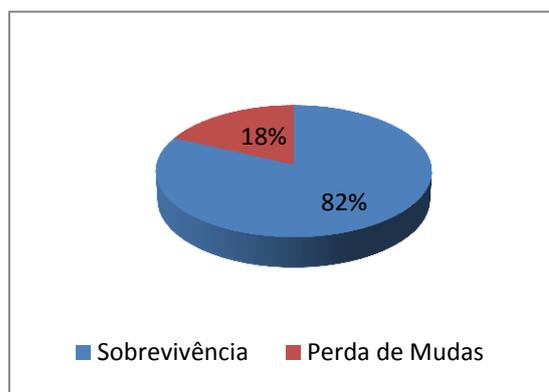
Figura 3.2 - 18 – Parcela 2: Taxa de Sobrevivência

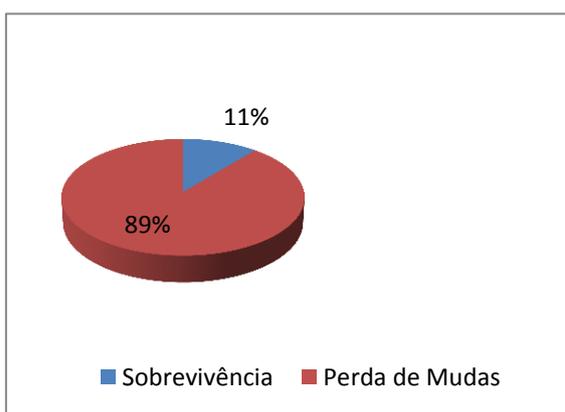
Figura 3.2 – 19 - Parcela 3: Taxa de Sobrevivência

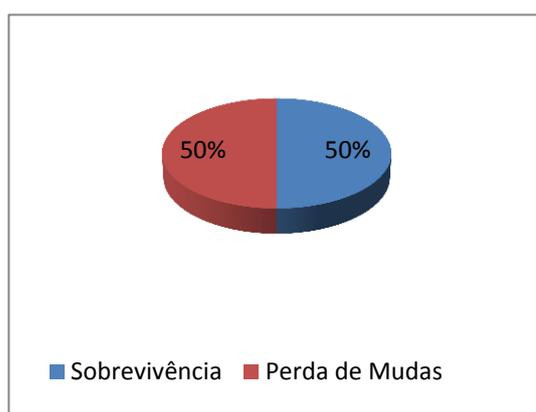
Figura 3.2 – 20 - Médias: Taxa de sobrevivência e perdas de mudas
