CAPÍTULO 02 – ANDAMENTO DO PROJETO BÁSICO AMBIENTAL DO
COMPONENTE INDÍGENA

**Anexo 14.1.3.3-10 Acompanhamento e análise dos
resultados do Monitoramento da Bacia do rio Bacajá**

Programa de Supervisão Ambiental

**PROJETO DE ACOMPANHAMENTO DO PLANO DE
GERENCIAMENTO INTEGRADO DA VOLTA GRANDE DO
XINGU**

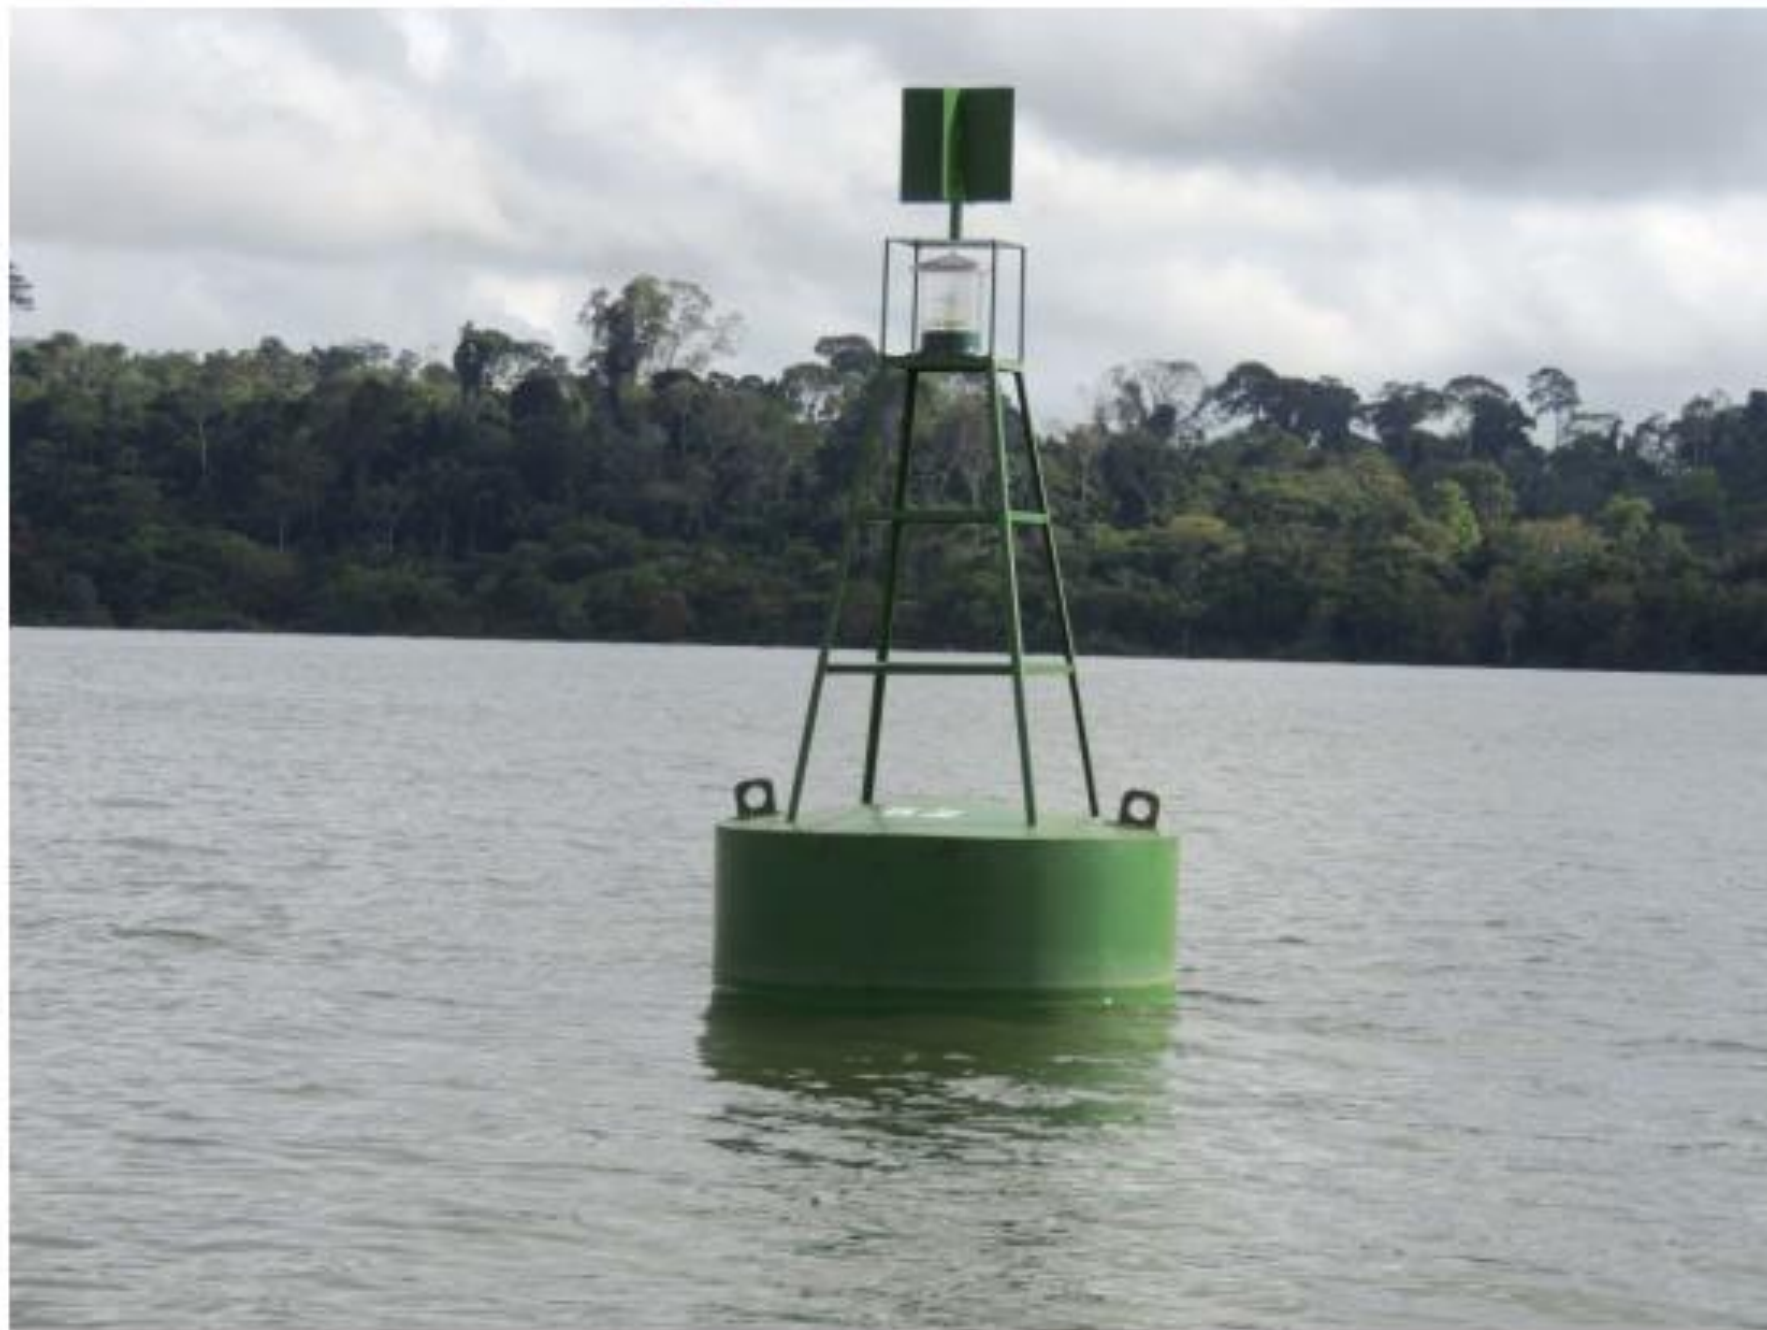
Figura 14.2.4 - 2 - Aspecto geral de boia em funcionamento normal no rio Xingu.

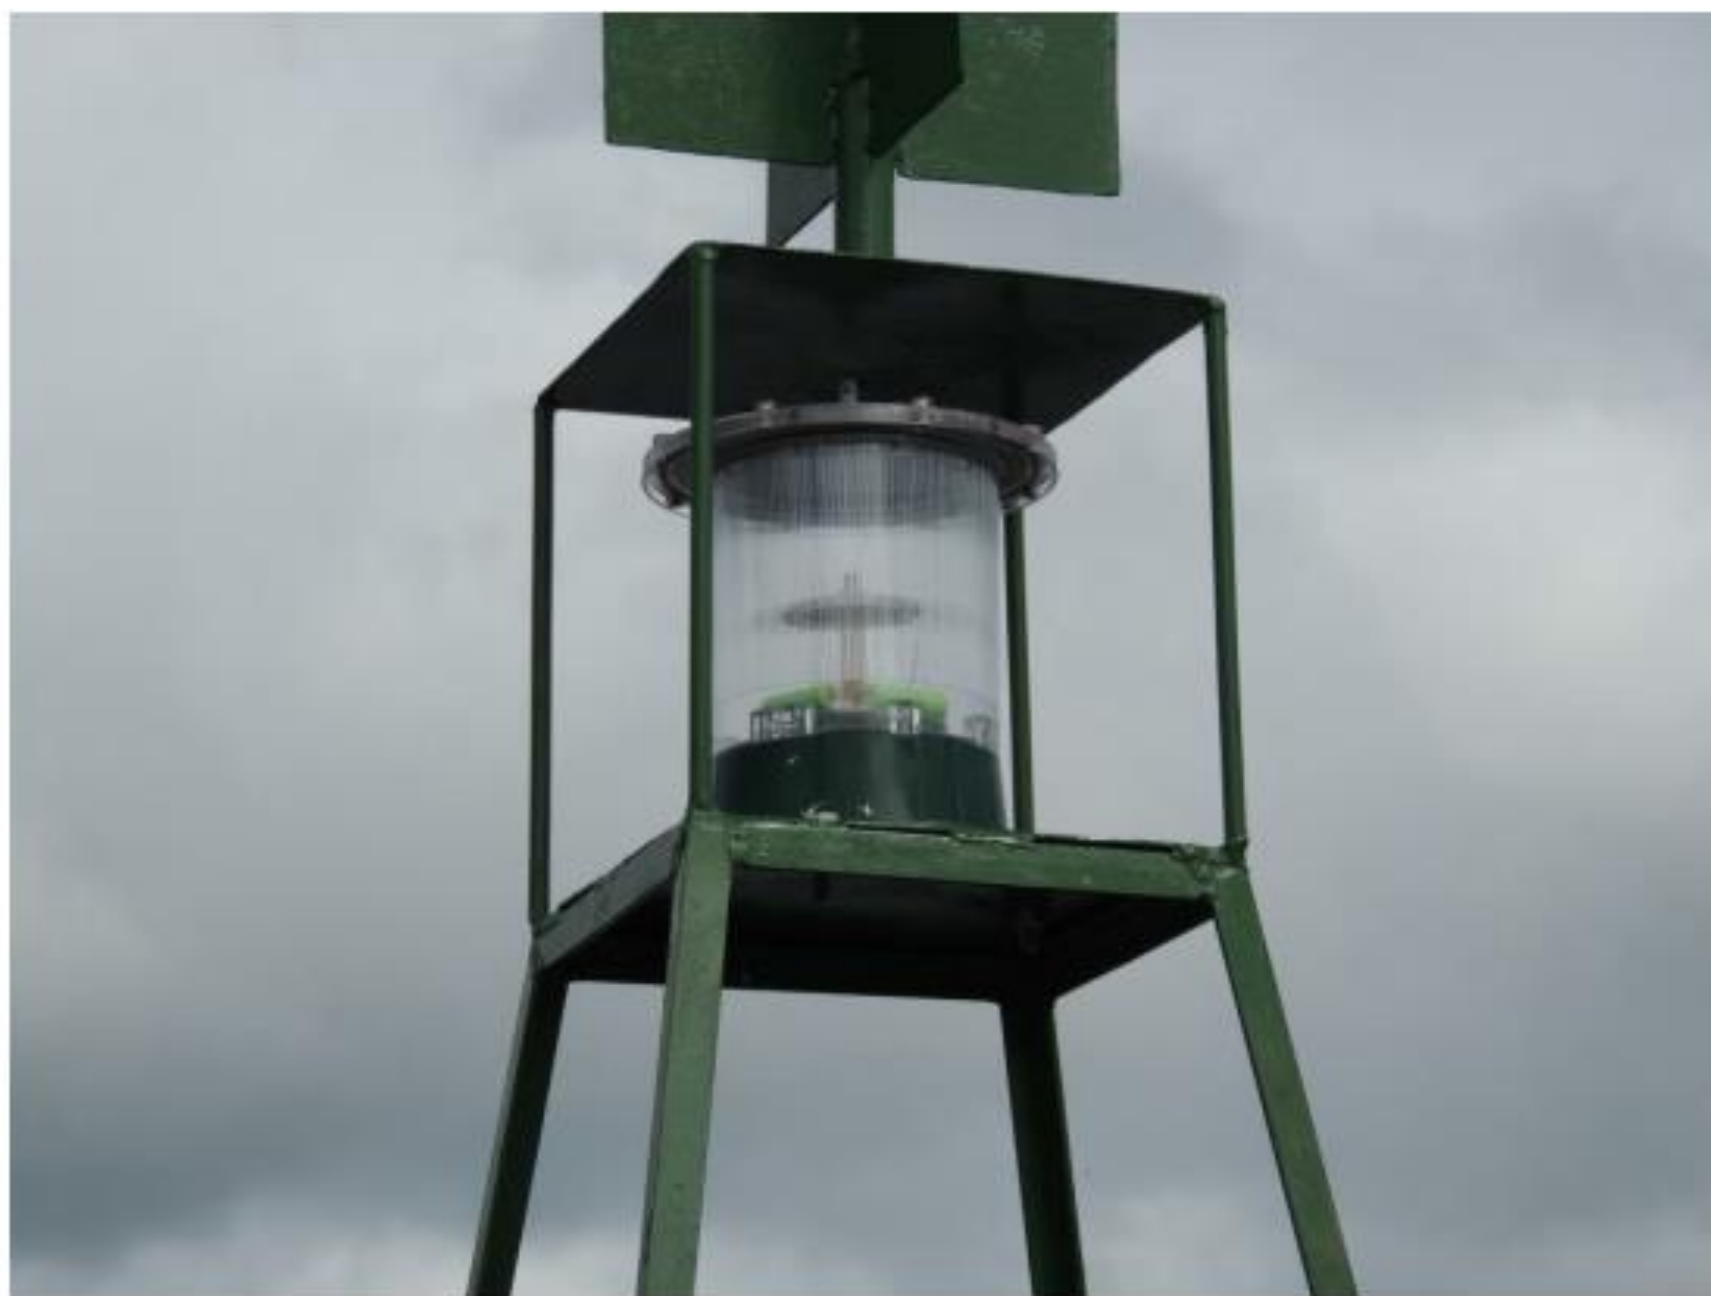
Figura 14.2.4 - 3 - Detalhe do sistema de sinalização noturna (lâmpada) da boia da figura anterior.

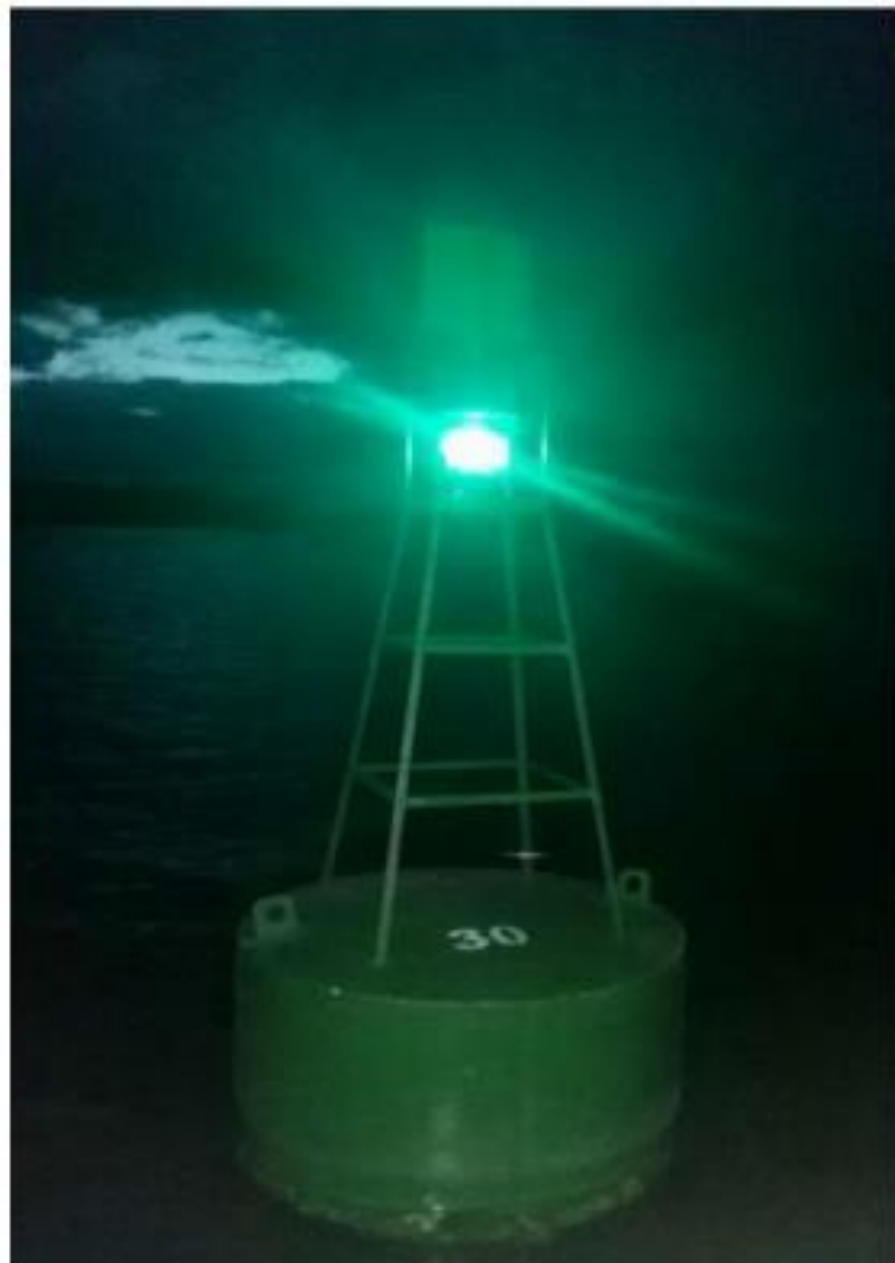
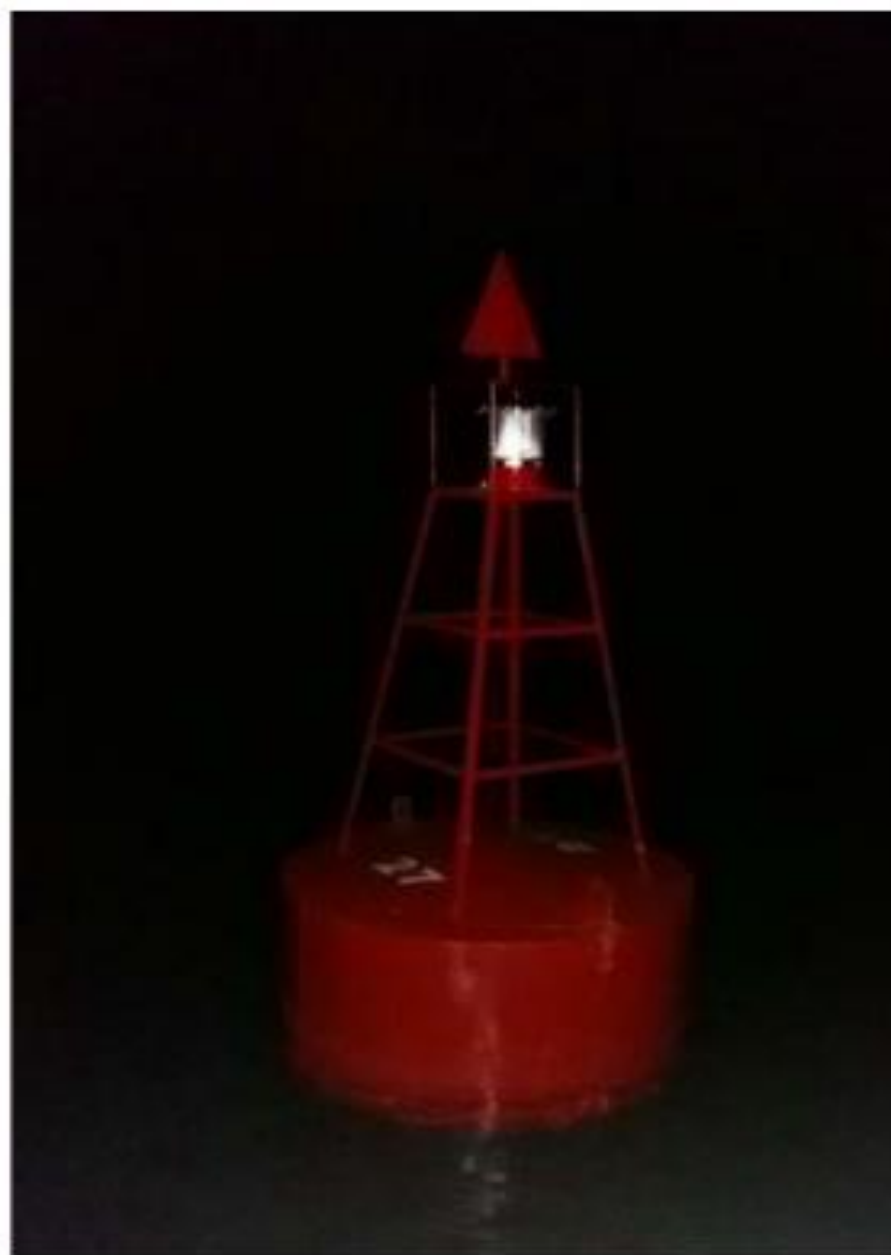
Figura 14.2.4 - 4 - Funcionamento das boias de sinalização no período noturno.

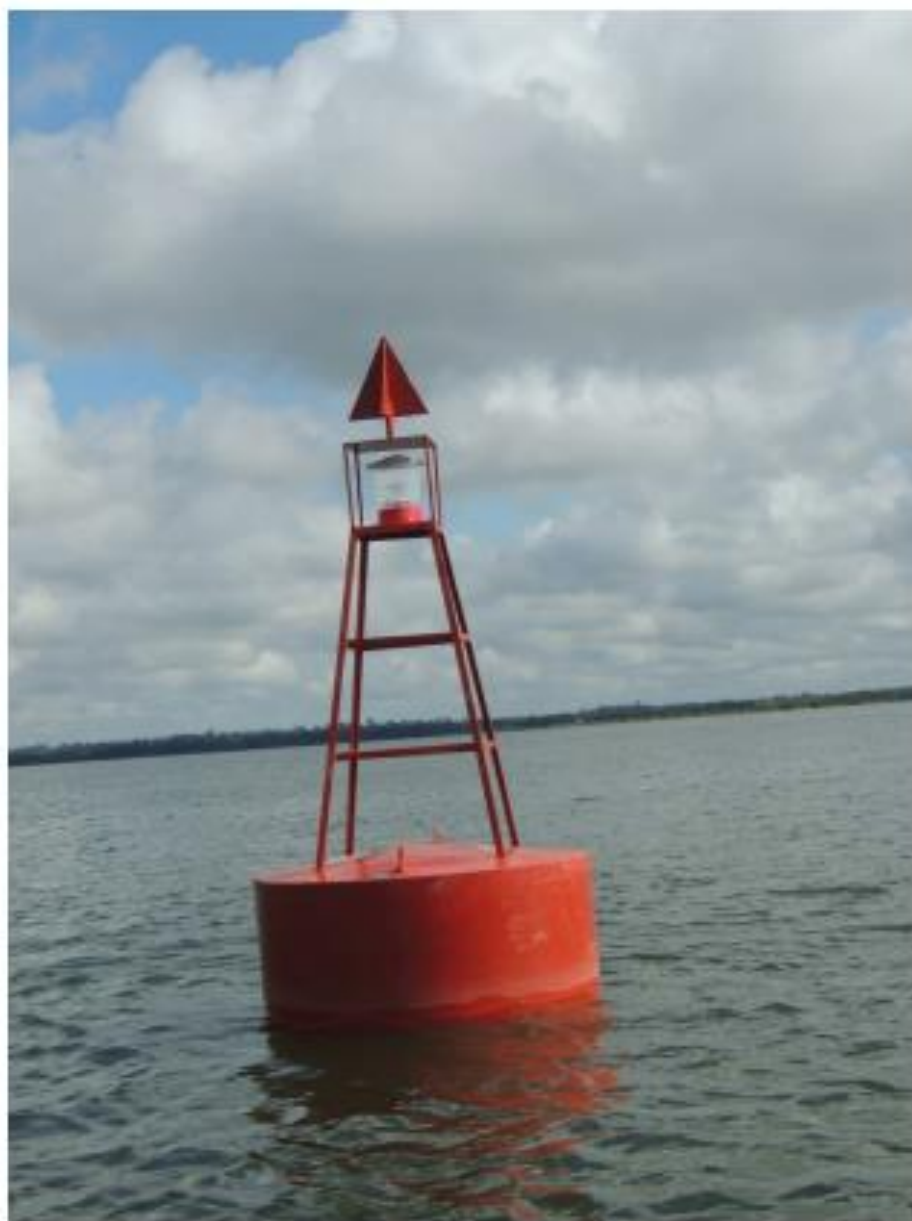
Figura 14.2.4 - 5 – Aspecto geral de boia de sinalização em funcionamento normal.
