CAPÍTULO 02 – ANDAMENTO DO PROJETO BÁSICO AMBIENTAL DO
COMPONENTE INDÍGENA

**Anexo 14.5.3.3-2 Acompanhamento e análise dos
resultados do Monitoramento da Bacia do rio Bacajá**

**PROJETO DE ACOMPANHAMENTO DO PLANO DE
GERENCIAMENTO INTEGRADO DA VOLTA GRANDE DO
XINGU**

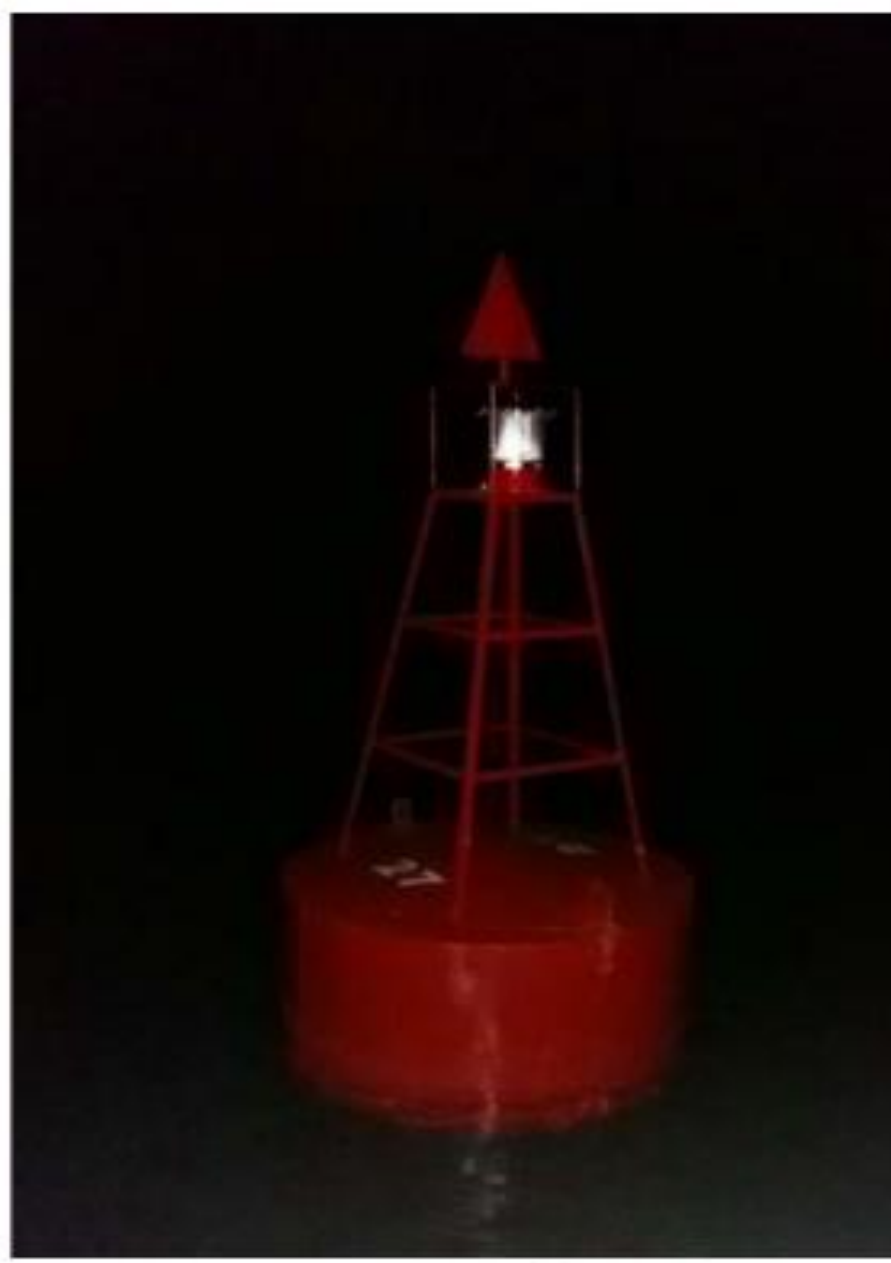
Figura 14.2.4 - 4 - Funcionamento das boias de sinalização no período noturno.

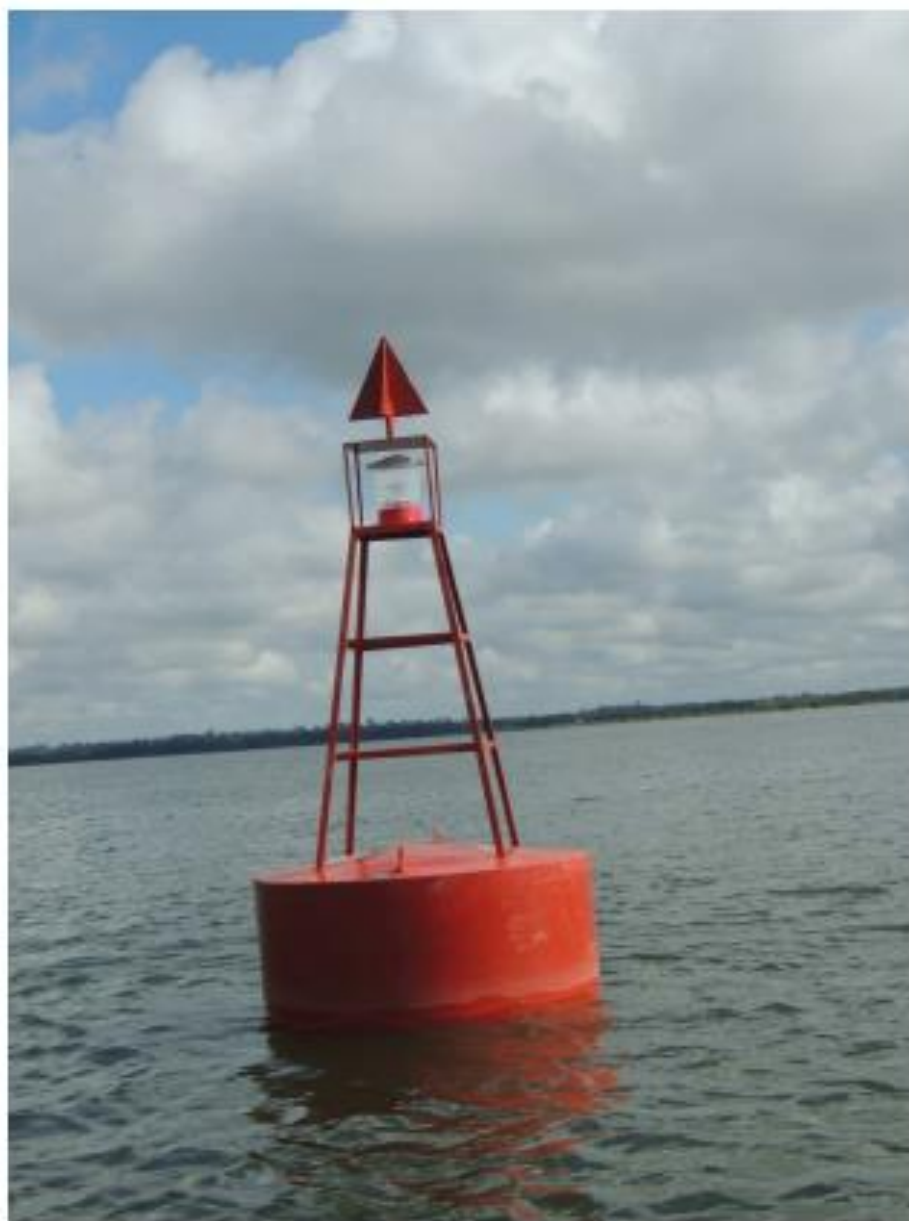
Figura 14.2.4 - 5 – Aspecto geral de boia de sinalização em funcionamento normal.
