**PROGRAMA DE MONITORAMENTO E MANEJO DAS MACRÓFITAS
AQUÁTICAS**

USINA HIDRELÉTRICA DE CANA BRAVA – UHCB

RELATÓRIO DE ATIVIDADES

**RIBEIRÃO PRETO
NOVEMBRO DE 2013**

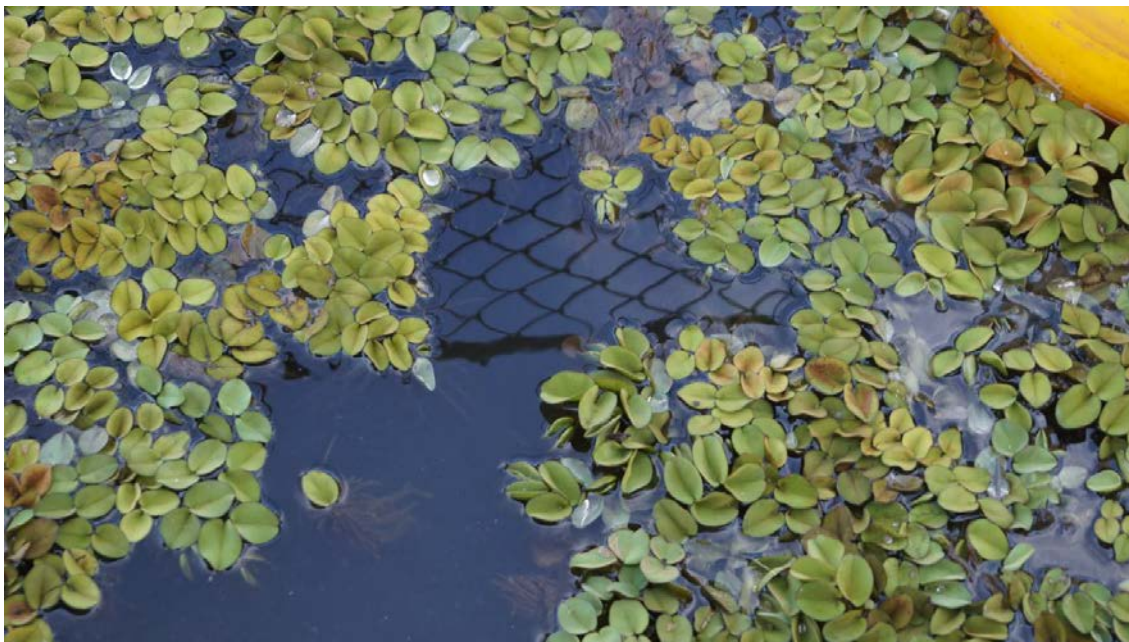
O Rio Bonito e os córregos Varjão e Amianto apresentaram grandes quantidades de *Salvinia auriculata* confinadas pelas contenções instaladas. Estas contenções foram construídas com o objetivo de criar condições de trabalho para a retirada mecanizada das plantas a fim não permitir o espalhamento das plantas para o corpo principal do reservatório e, concentrar uma quantidade suficiente de plantas que promovam a remoção de elementos nutrientes que chegam por estes corpos hídricos até o reservatório por filtração e imobilização na matéria orgânica produzida.

Figura 03: Vista da *Salvinia auriculata* na região do rio Bonito.

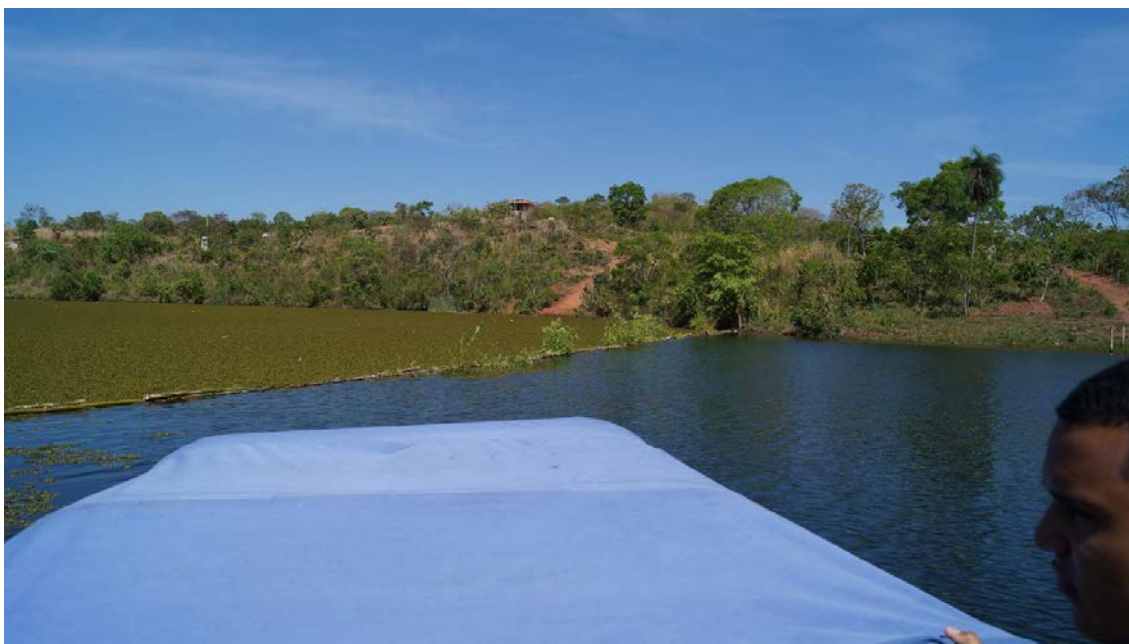
Figura 04: Vista geral da segunda contenção do rio Bonito, na direção da margem esquerda.

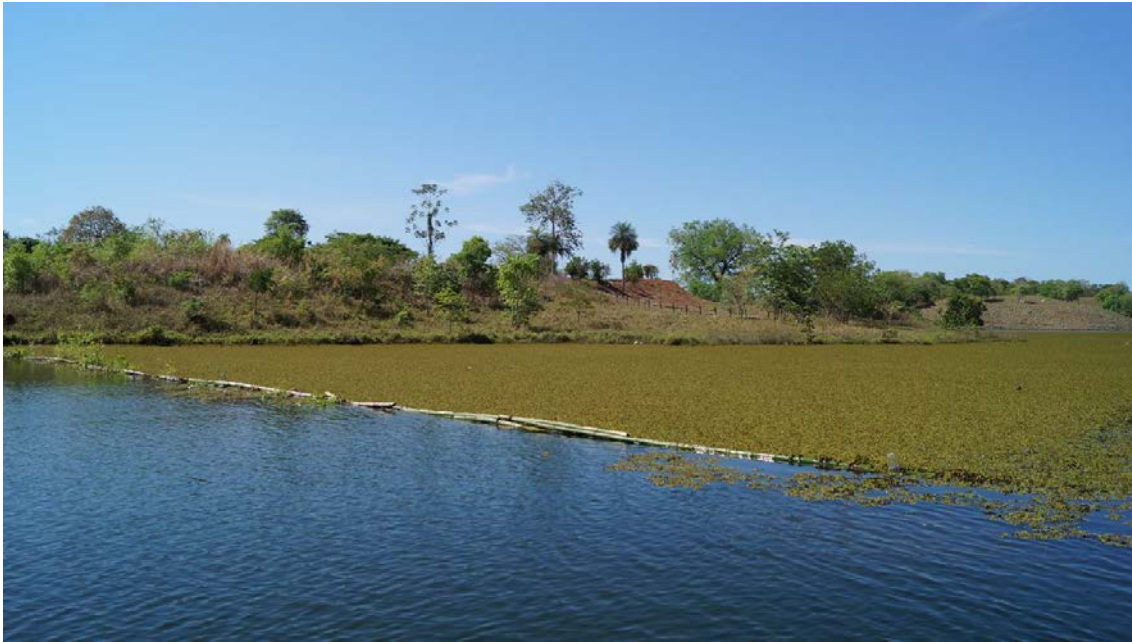
Figura 05: Vista geral da segunda contenção do rio Bonito, na direção da margem direita.

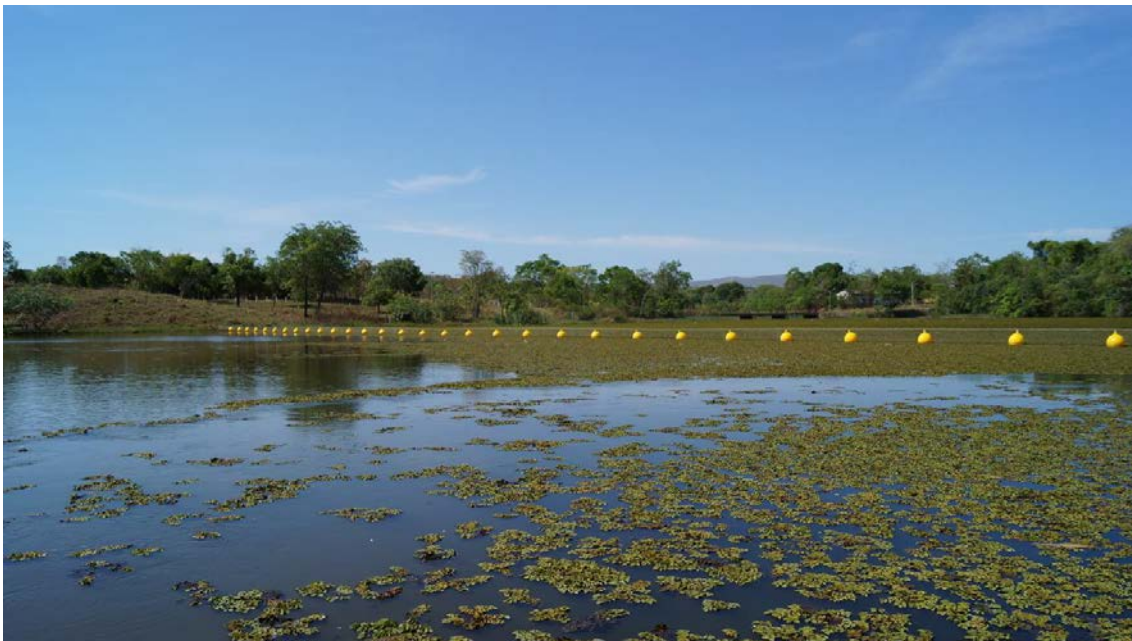
Figura 06: Vista geral da primeira contenção do rio Bonito, na direção da margem direita.

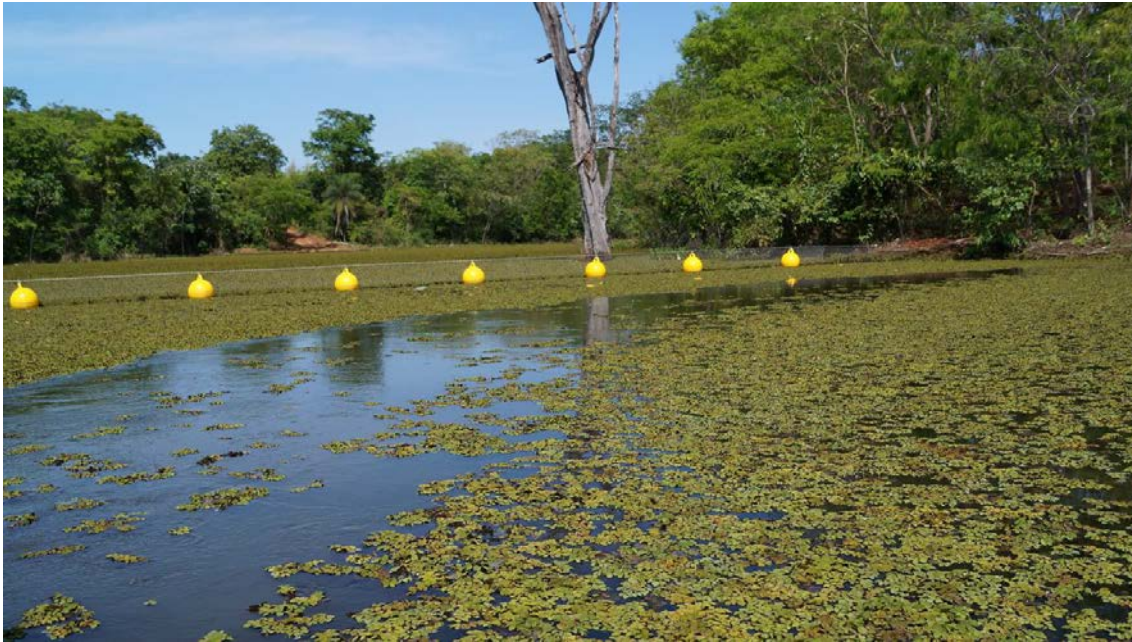
Figura 07: Vista geral da primeira contenção do rio Bonito, na direção da margem esquerda.

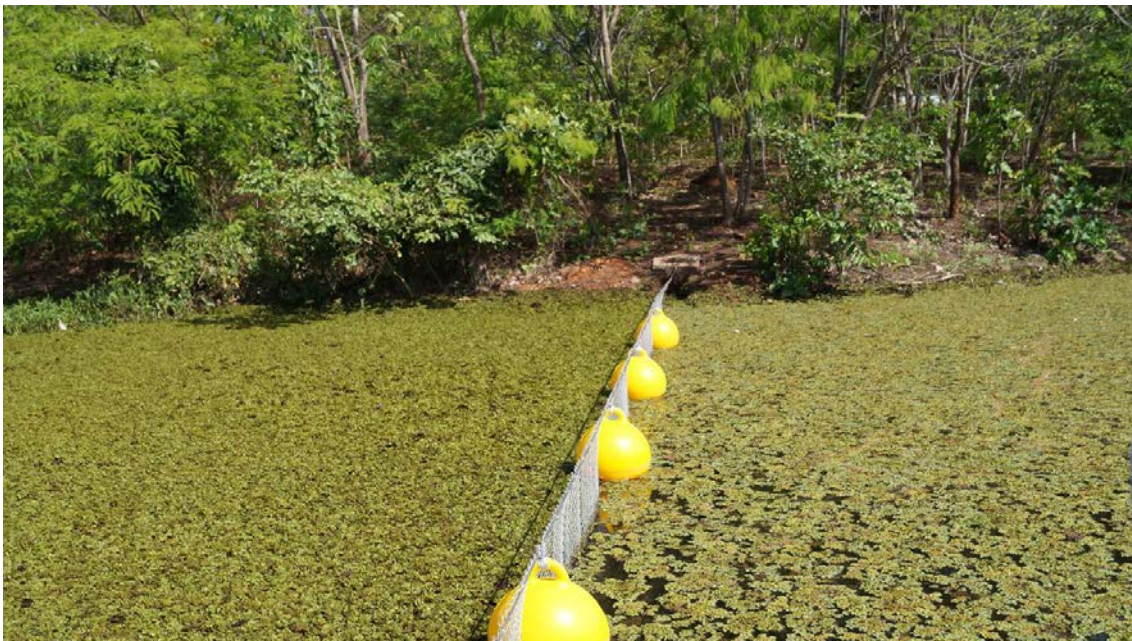
Figura 08: Detalhe do ancoramento da primeira contenção na margem esquerda do rio Bonito.

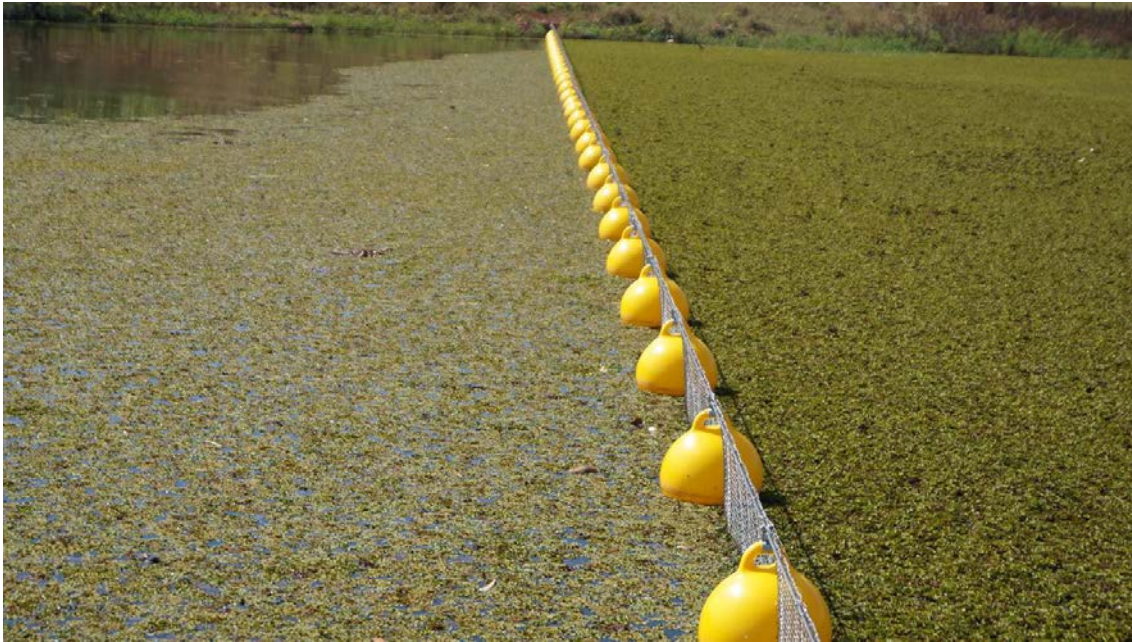
Figura 09: Diferença das plantas aprisionadas pela contenção (à direita) e as plantas livres (à esquerda) sofrendo a ação dos ventos na região do rio Bonito.

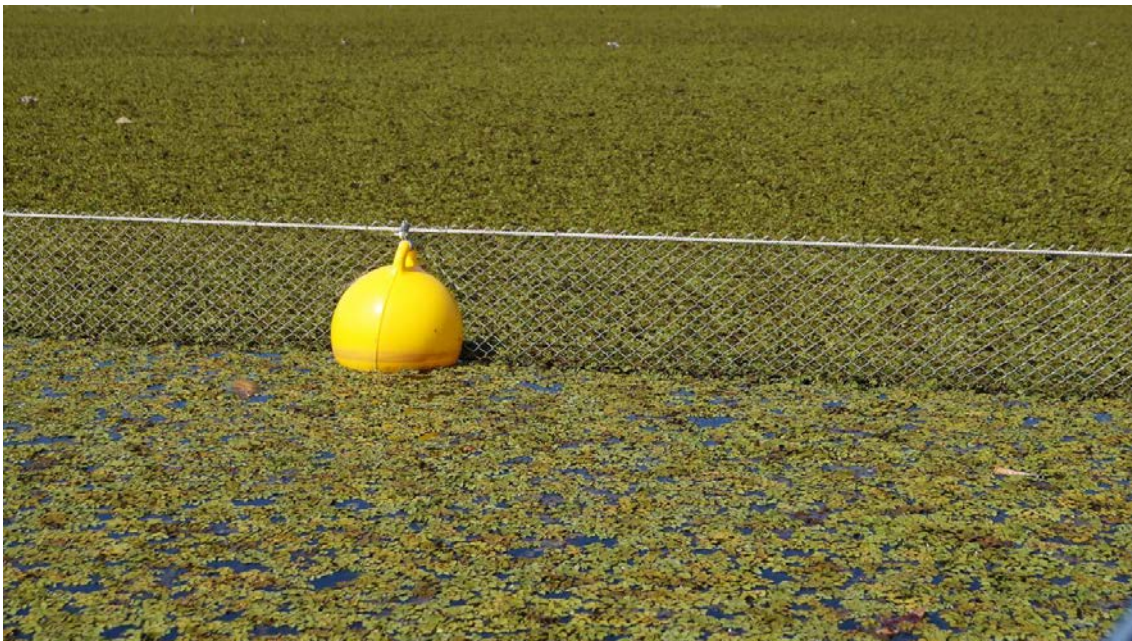
Figura 10: Detalhe da primeira contenção conseguindo reter as macrófitas.

As contenções instaladas no rio Bonito e córrego Amianto se mostram eficientes na manutenção das plantas na área que permite a retirada mecanizada.

Retirar as macrófitas presentes nas áreas de confinamento antes do início das chuvas torrenciais a fim de preservar as estruturas de contenção e permitir uma maior renovação da água promovendo assim uma maior diluição dos nutrientes e matéria orgânica concentrados nestas regiões.

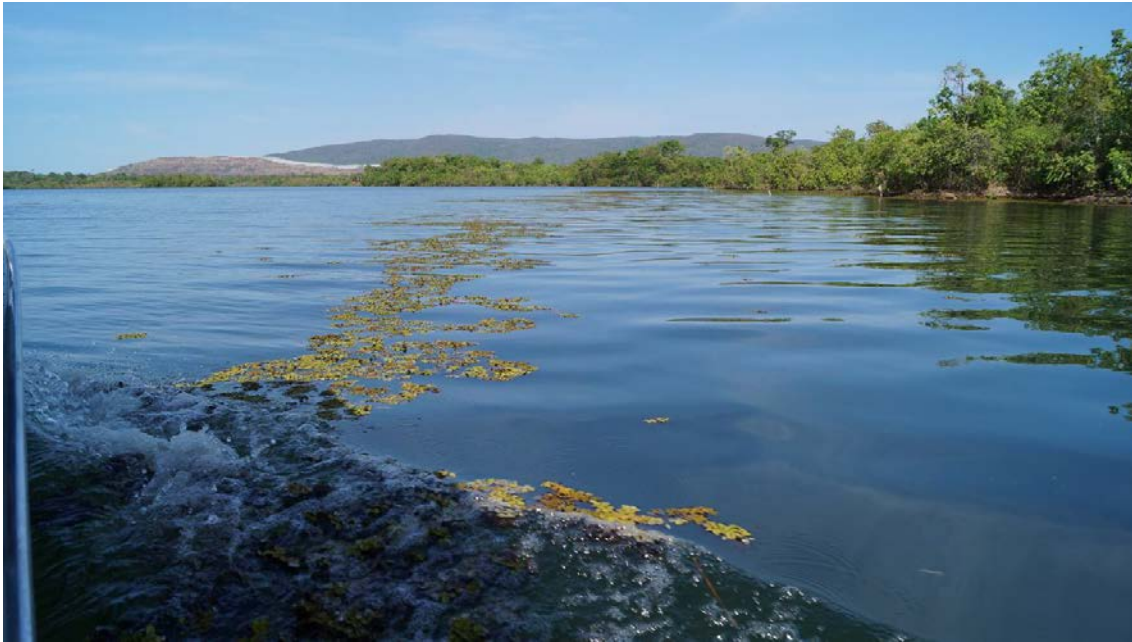
Figura 11: Vista das macrófitas que não ficaram aprisionadas na contenção do rio Bonito e atingiram o corpo central do reservatório.

As macrófitas que permaneceram fora das contenções devem ser controladas pelas ações naturais influentes no reservatório tais como, ação dos ventos e movimentos pela ação da correnteza, o que permite o secamento das plantas quando estas atingem as margens do reservatório, e quando encontram massas de água que diluem os nutrientes e a matéria orgânica reduzindo as condições de sobrevivência das plantas.

Observar as macrófitas que atingiram o corpo central do reservatório a fim de impedir a formação de novos ambientes de crescimento das macrófitas.

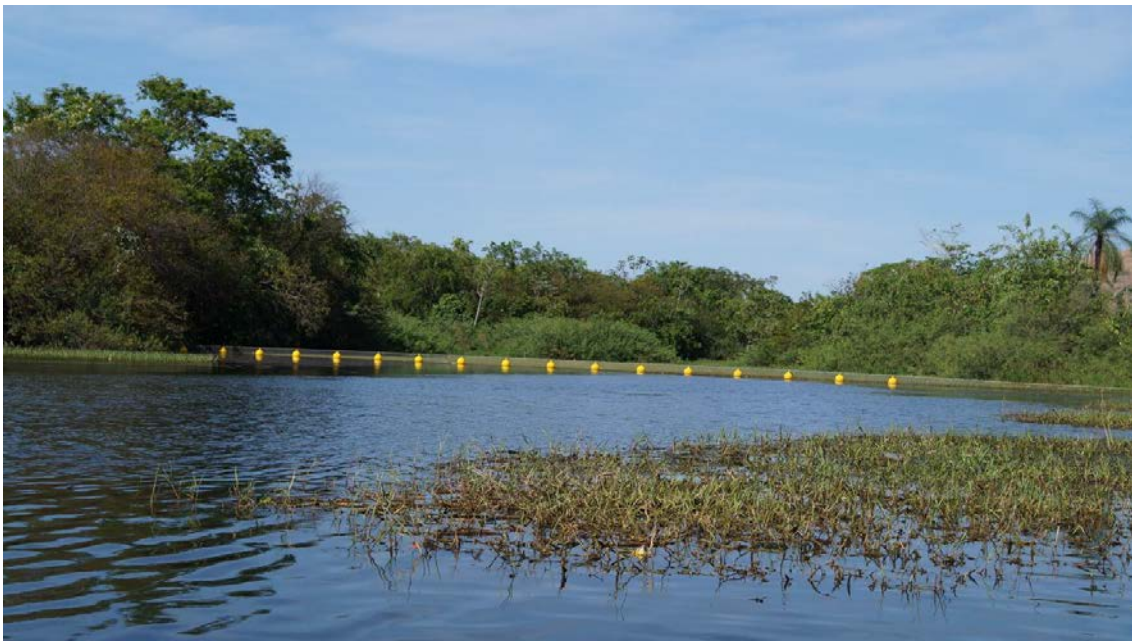
No córrego Varjão, estima-se uma área de 750m² confinada e ocupada pelas macrófitas, representada na Figura 12.

Figura 12: Detalhe da contenção instalada no córrego Amianto.

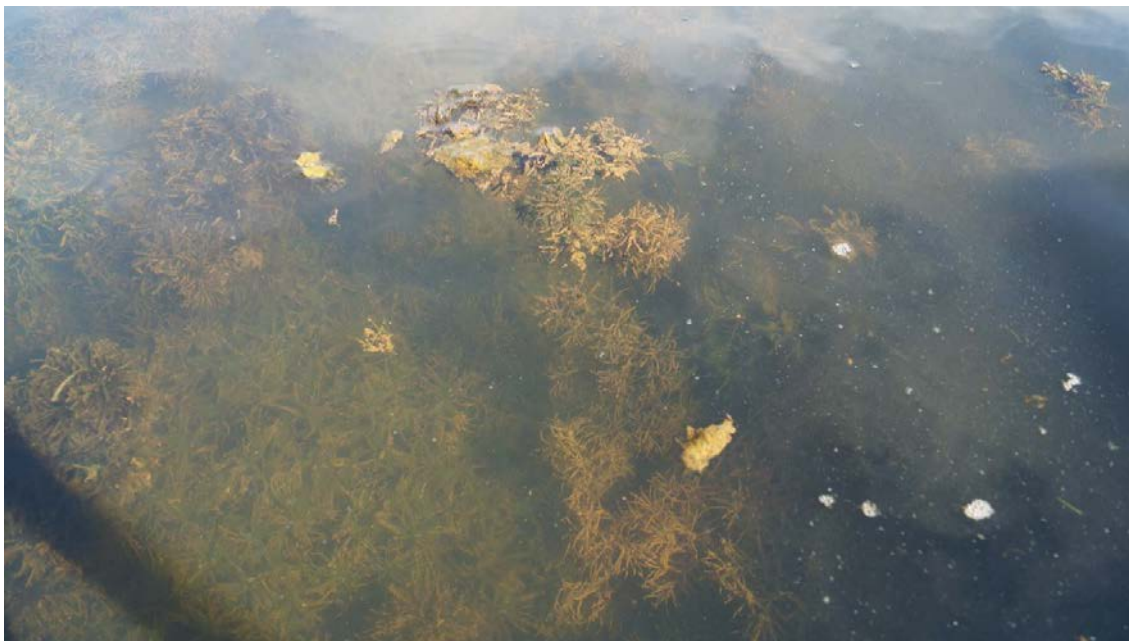
Figura 13: Vista da *Chara rusbyana* na região do córrego Amianto.

As plantas submersas, em especial a *Chara rusbyana* se encontram numa condição estável de crescimento e não demandam de nenhum tipo de controle.
