**RELATÓRIO DAS ATIVIDADES  
DESENVOLVIDAS NO MÊS DE  
MARÇO DE 2011 NO VIVEIRO  
DE MUDAS DA UHE FOZ DO CHAPECÓ**

**“PROJETO DE RECUPERAÇÃO DO CANTEIRO DE OBRAS DA USINA  
HIDRELÉTRICA FOZ DO CHAPECÓ”**

**“RELATÓRIO DE ACOMPANHAMENTO DA  
IMPLANTAÇÃO DO PROJETO DE  
RECUPERAÇÃO DE ÁREAS DEGRADADAS  
DO CANTEIRO DE OBRAS DA  
UHE FOZ DO CHAPECÓ“  
MARÇO A AGOSTO / 2011**

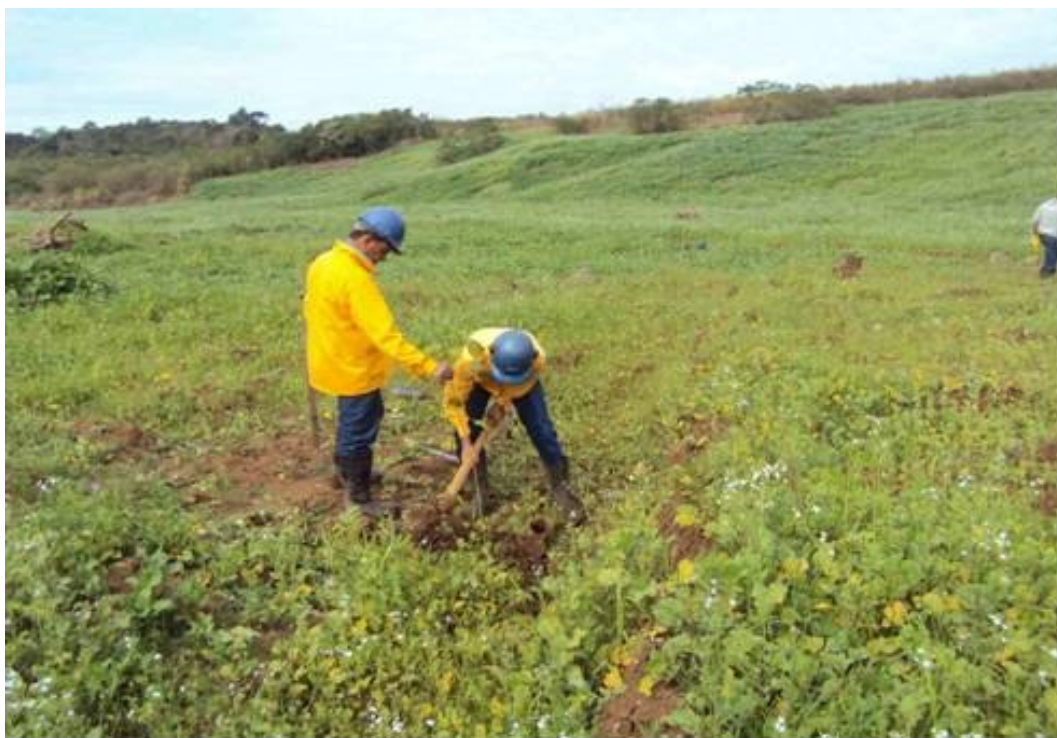
**Foto 7:** Reposição de mudas mortas.

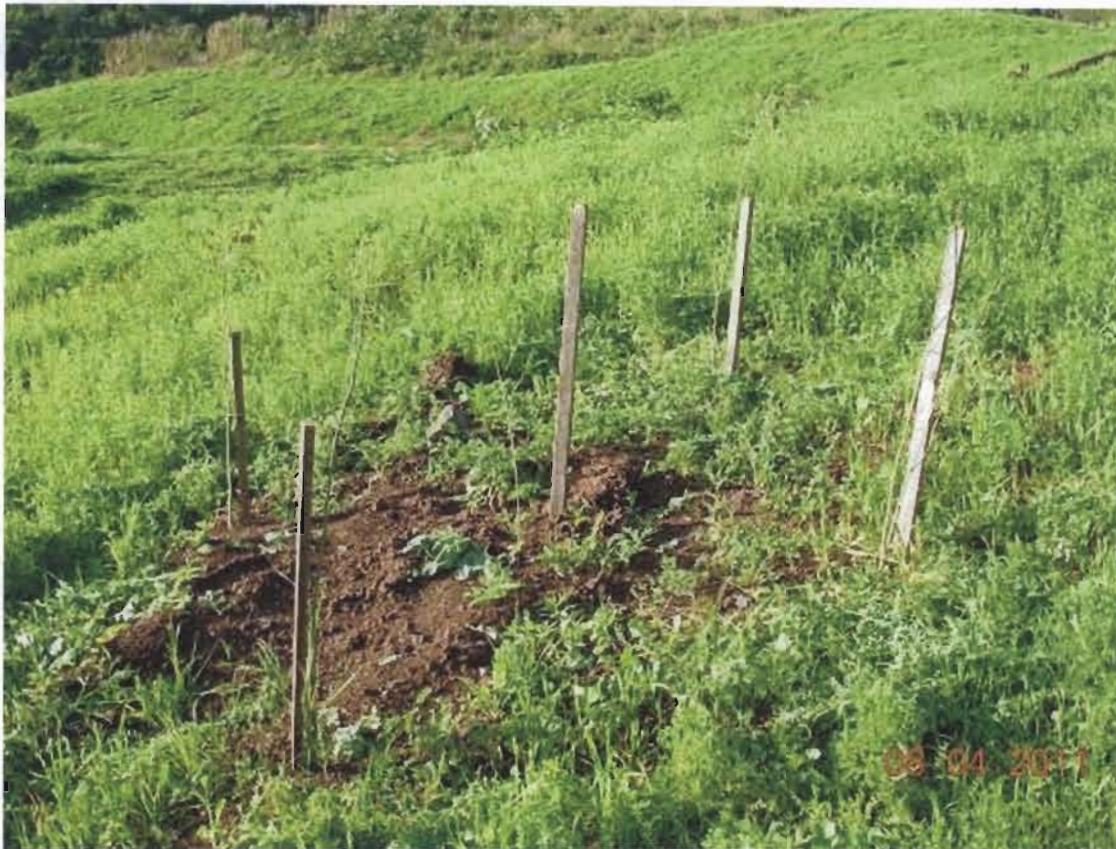
Em todas as áreas onde foram repostas 459 mudas das 10.769 mudas plantadas, resultando numa sobrevivência média de 95,74%. Todas os núcleos foram coroados, sendo essa uma atividade de extrema importância para o sucesso na sobrevivência das mudas plantadas (Fotos 6 e 7).

**Foto 6:** Coroamento de mudas com roçada de espécies herbáceas.

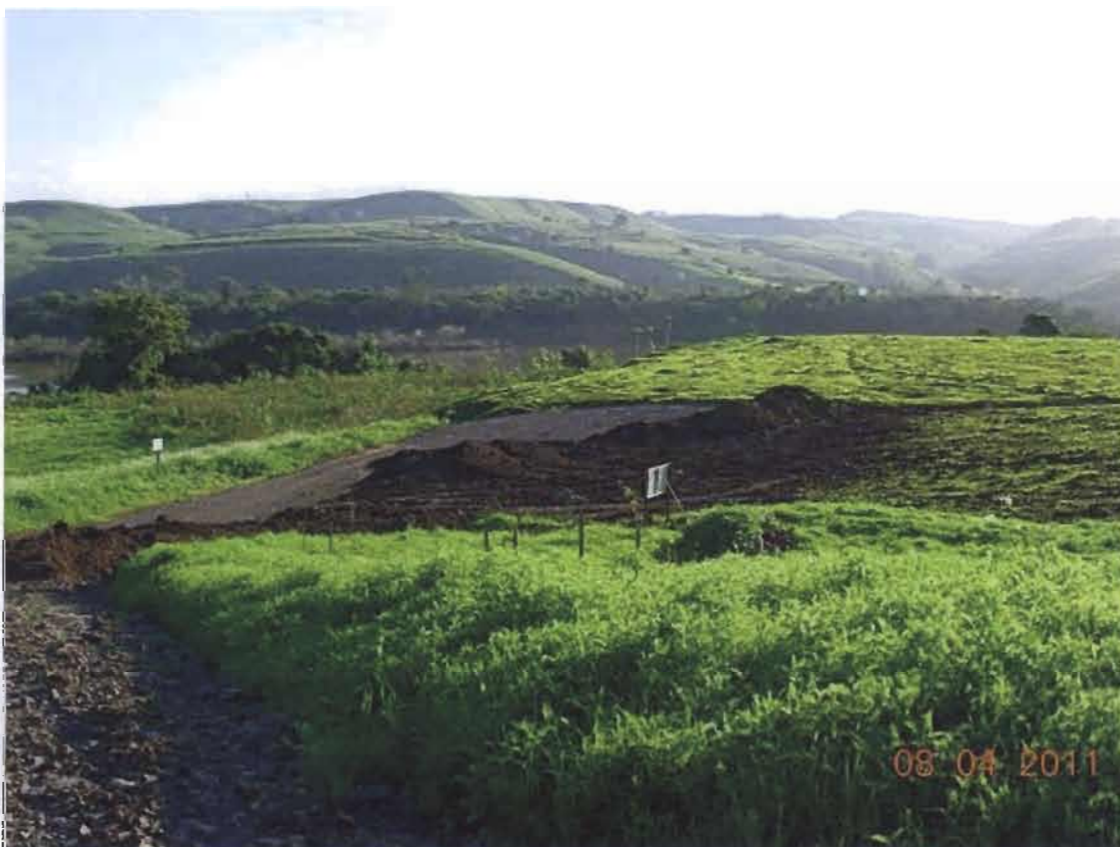
**Foto 8. Pátio da Eletromecânica**

No Pátio da Eletromecânica (Área 63) resta apenas uma pequena porção que contém material a ser utilizado na manutenção de pistas da ME, sendo que o solo vegetal a ser utilizado na recuperação já está armazenado na borda do local. O restante da área já foi recuperada (Foto 8).

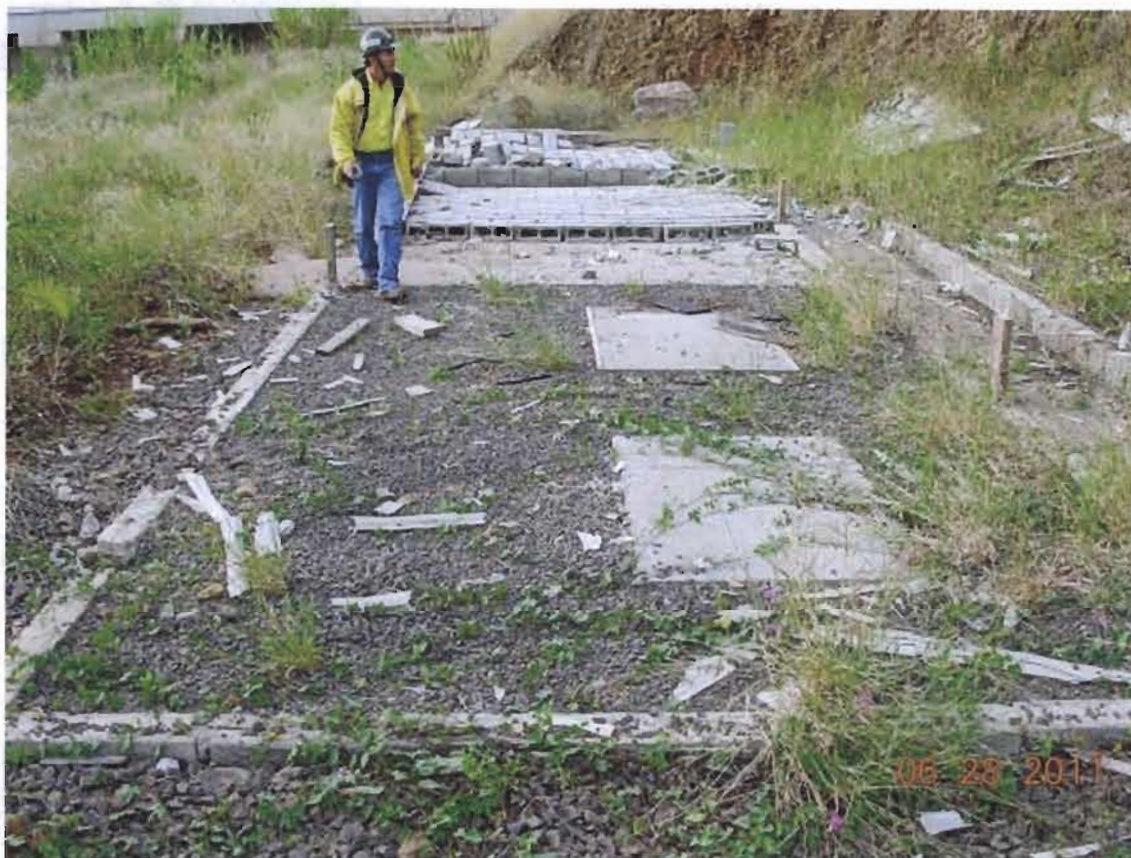
Foto 10. Local 2, antiga base dos geradores.

acesso ao local por equipamentos de terraplanagem (escavadeiras, tratores e caminhões) será realizado o plantio de espécies de cipós no entorno da base do local dos antigos geradores, visando cobrir a mesma, integrando o local a paisagem.

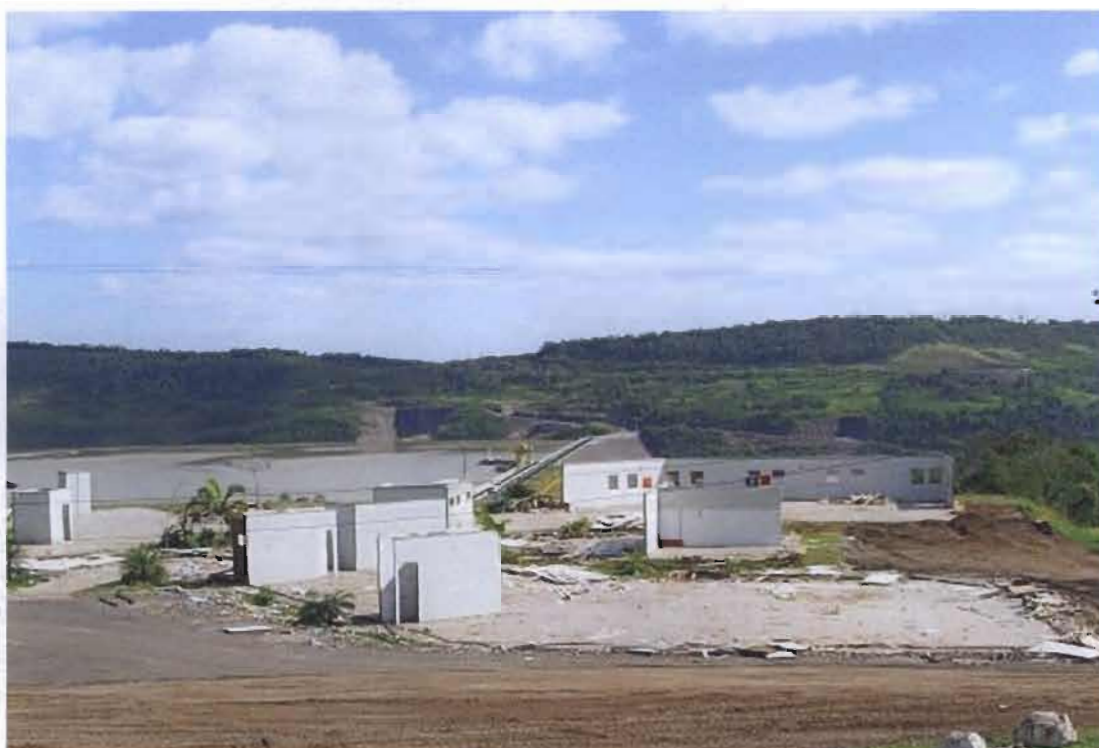
**Escritório Central** = Desmobilização total das estruturas de madeira.

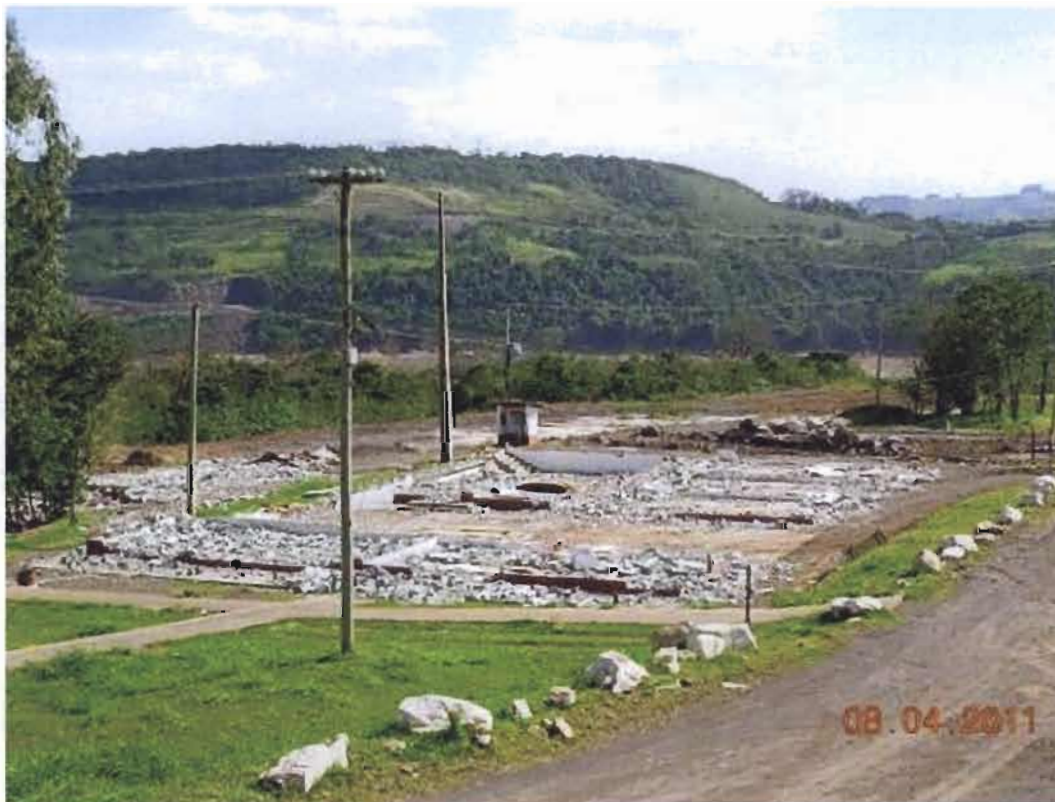
**Área de Lazer =** Desmobilização total das estruturas de madeira e derrubada das paredes de blocos de concreto.

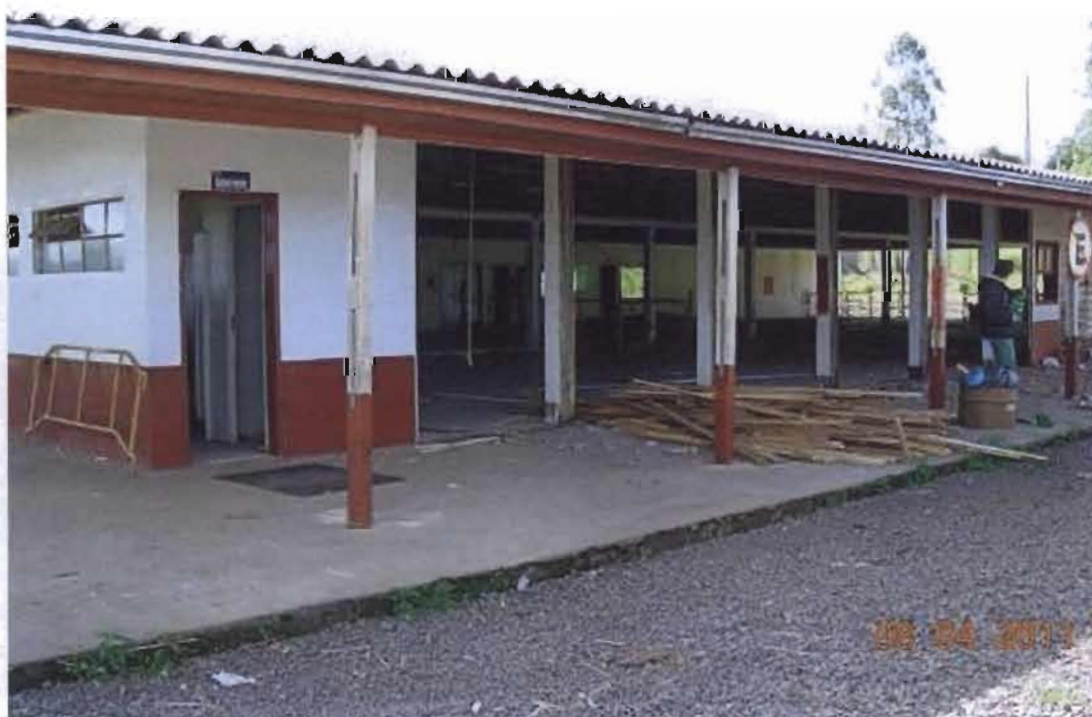
**Refeitório =** Desmontagem das estruturas de madeira em fase final.

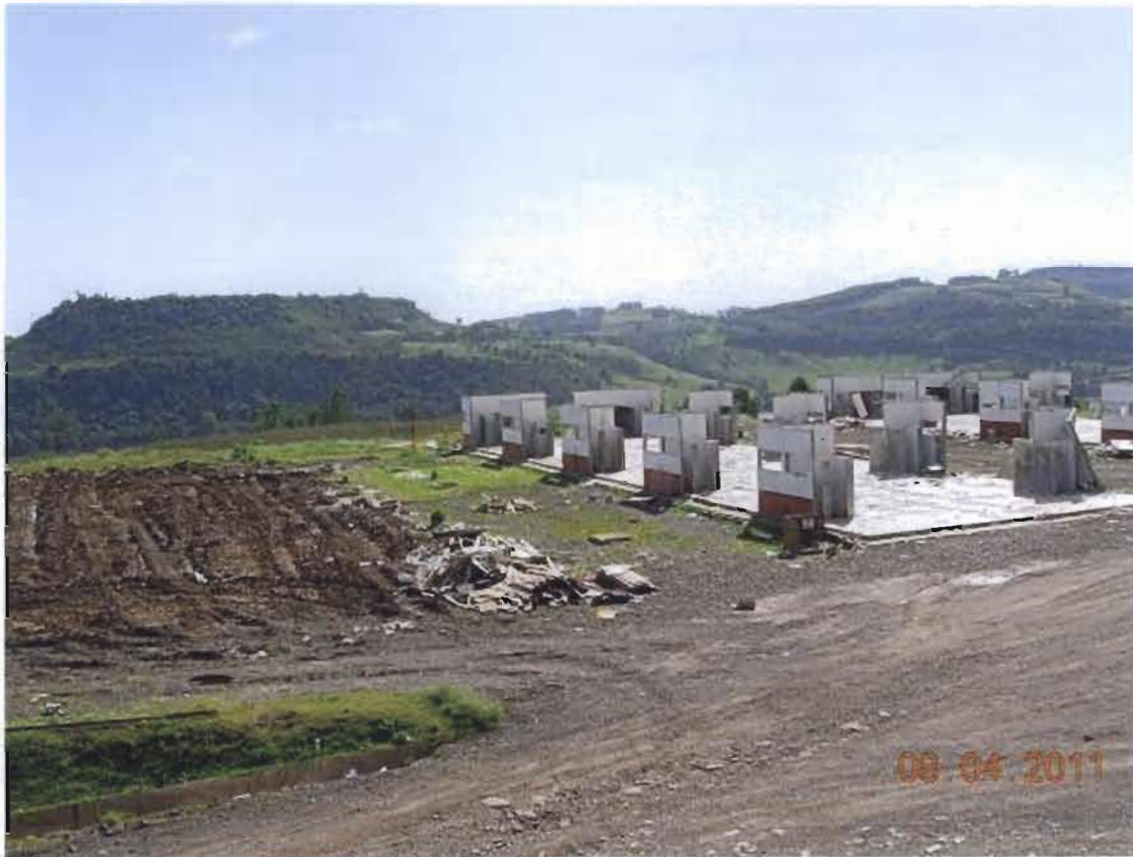
**Alojamentos** = Desmobilização total das estruturas de madeira.

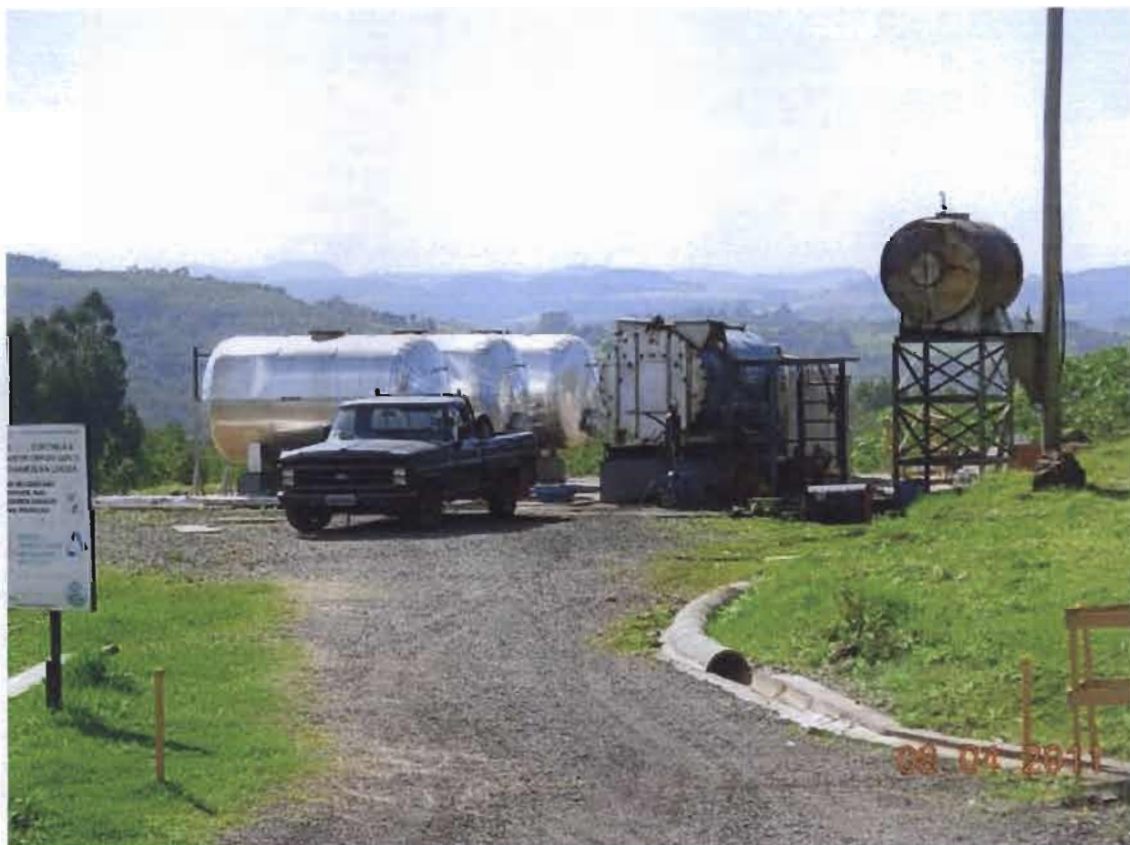
**Caldeira** = Desmobilização total das estruturas metálicas.

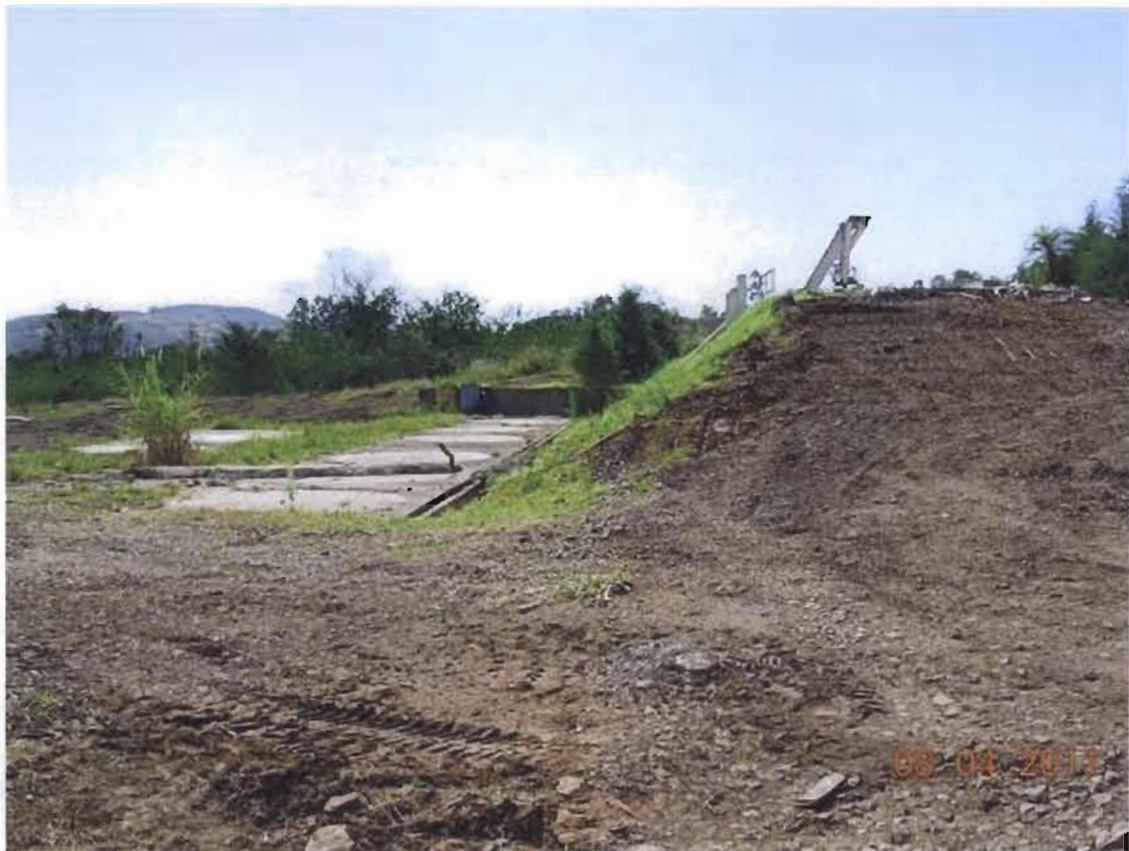
**ETA = Desmobilização total das estruturas.**

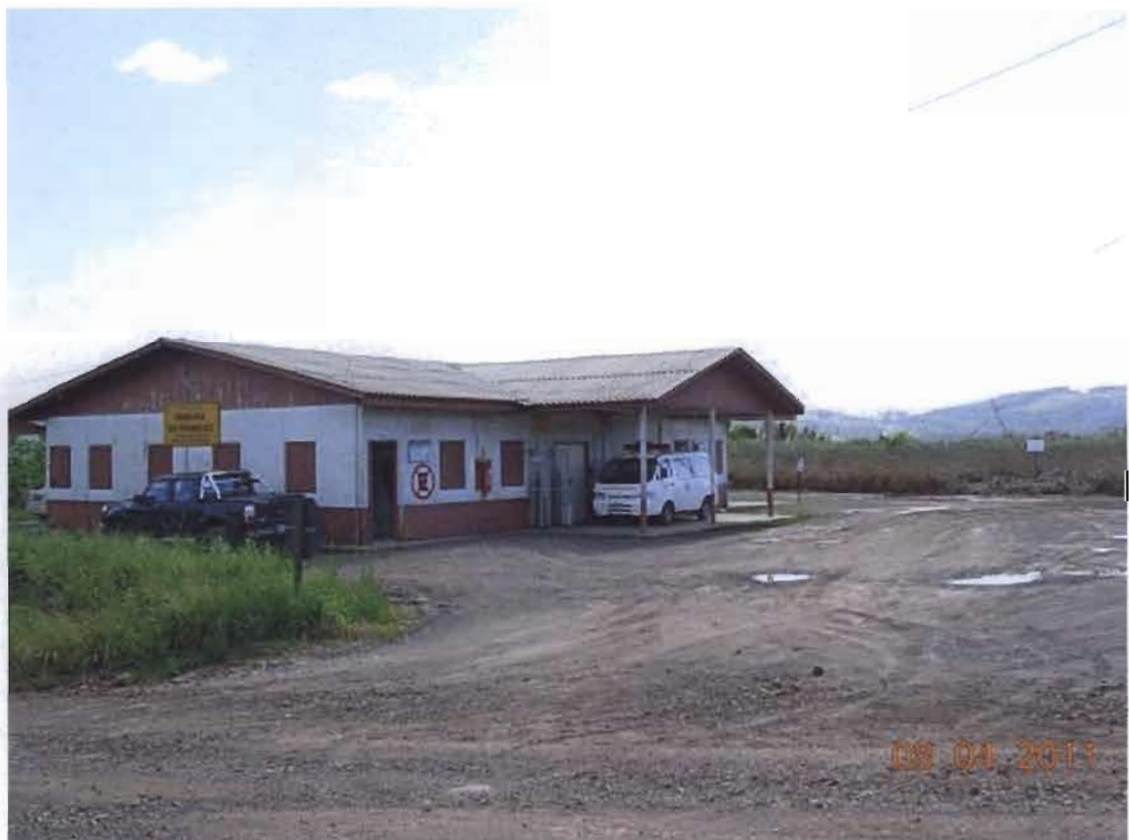
**Ambulatório = Desmobilização prevista para 15/08/2011.**

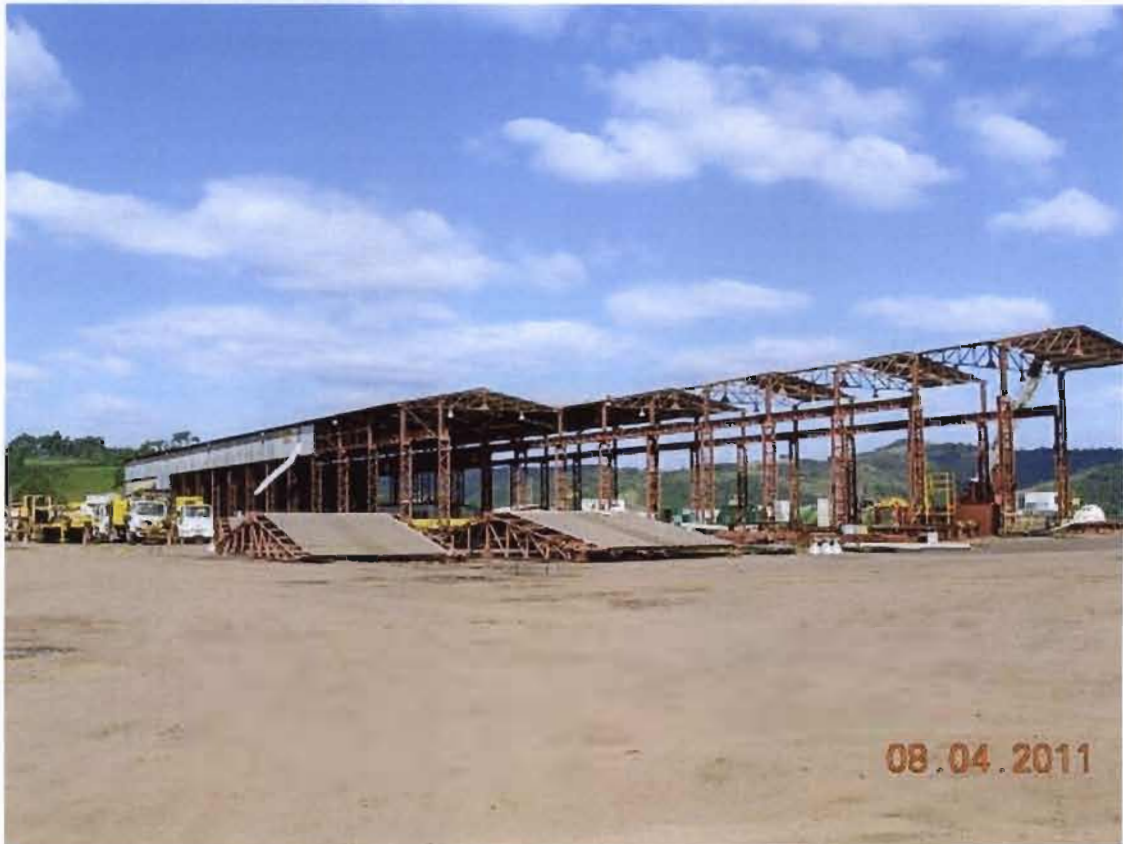
**Oficina/Manutenção = Desmobilização em andamento.**

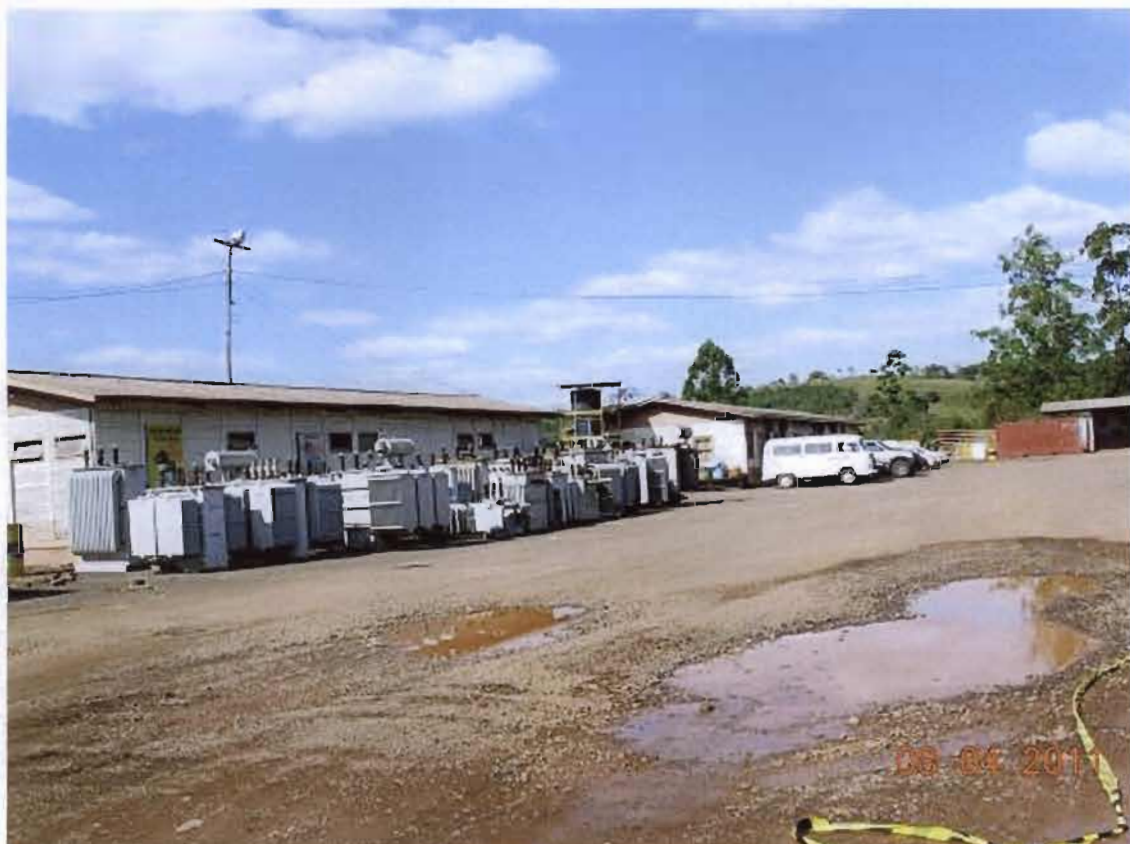
**Atual Escritório Central = Desmobilização em andamento.**

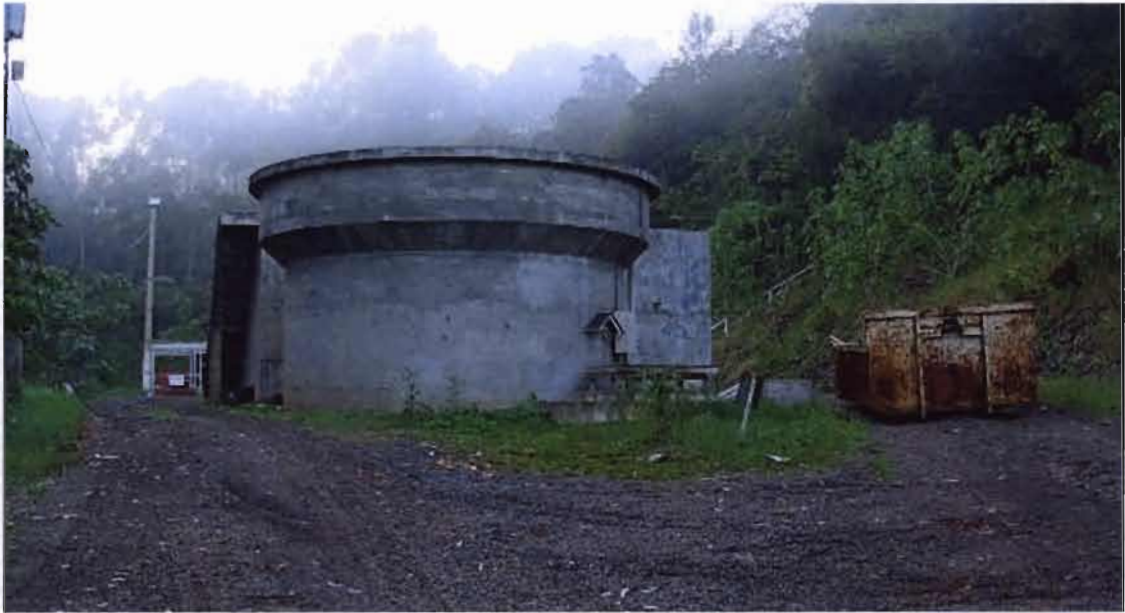
ETE = Desmobilização em andamento.
