SUBPROGRAMA 7.3 - MONITORAMENTO E CONTROLE DE MACRÓFITAS AQUÁTICAS

Ecoasis – Soluções Ambientais

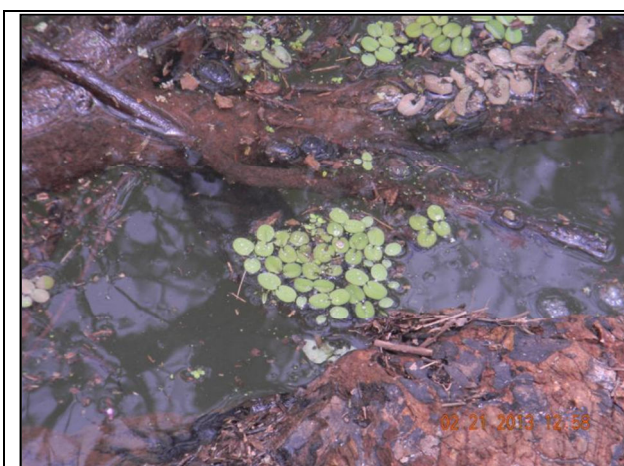
- **13 a 15 de Fevereiro:** Não foram contabilizados registros de ocorrência.
- **18 a 22 de Fevereiro:** Registrado no RO 122 acúmulo de macrófitas da espécie *Salvinia* sp nas coordenadas UTM WGS 84 X: 297533 / Y: 6988530.

Figura 1: RO 122: Pequeno grupamento de *Salvinia* sp identificado em um tributário do reservatório nas coordenadas UTM WGS 84 X: 297533 / Y: 6988530.

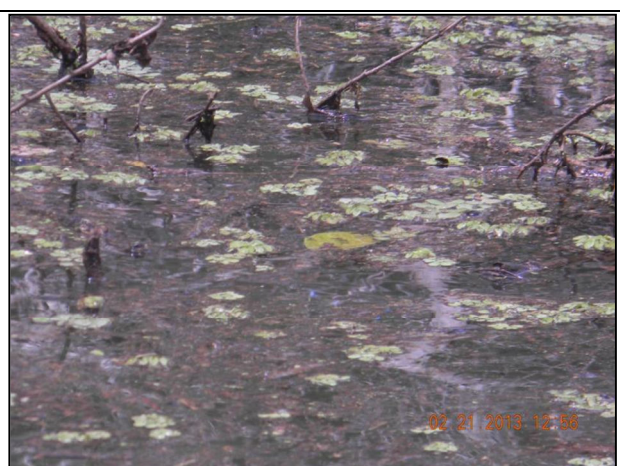
Figura 2: RO 122 : Focos de *Salvinia* sp associados a matéria orgânica dispersa na superfície do reservatório.

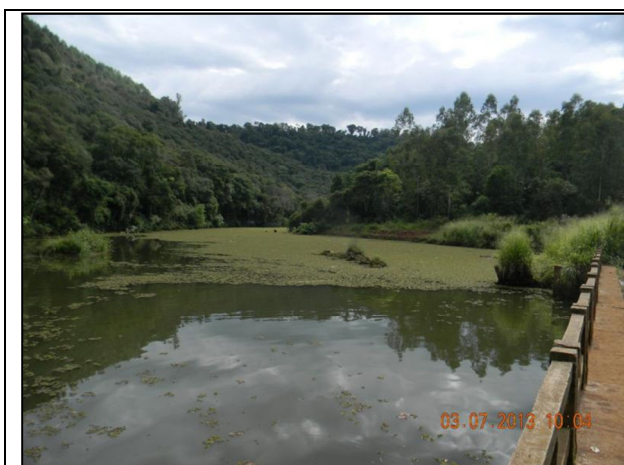
- **04 a 8 de Março:** Registrado no RO 148 a proliferação de macrófitas no tributário lambedor. As macrófitas do Gênero *Salvinia* sp. estavam retidas na antiga ponte do rio. Com a diminuição no nível do reservatório, houve dispersão dos estandes.

Figura 3: Acúmulo de *Salvinia* sp no tributário lambedor, identificado no RO 148.

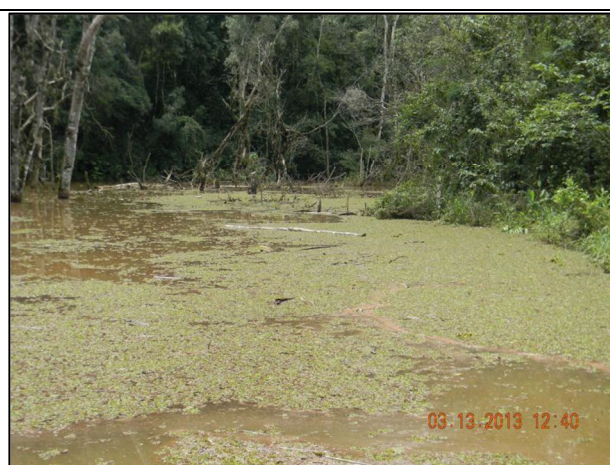
Figura 4: Registro de *Salvinia* sp através do RO 157.

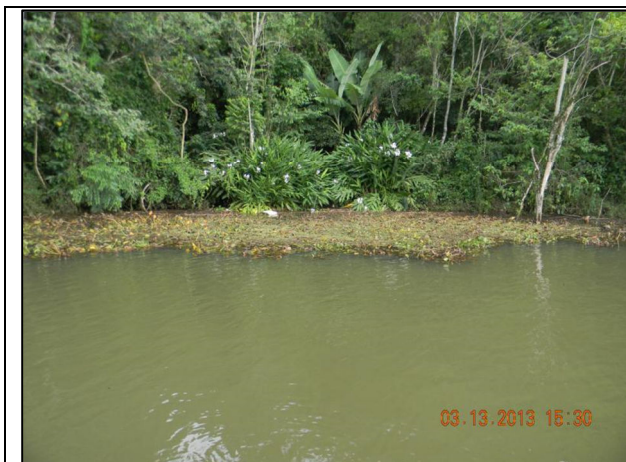
Figura 5: Acúmulo de *Salvinia* sp e *Eichornia crassipes* já em estado de senescência. Registrado no RO 158.

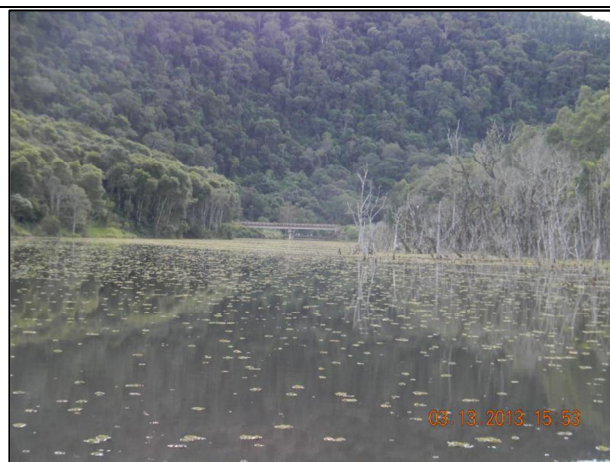
Figura 6 – Aumento na área de dispersão de *Salvinia* sp, no tributário lambedor. Registrado pelo RO 159.

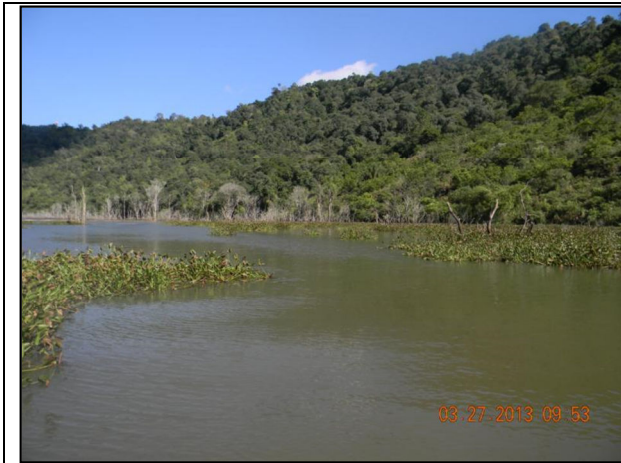
Figura 1 – Progressão da retirada de Macrófitas no arroio Lajeado Carneiro registrada pela RO - 171

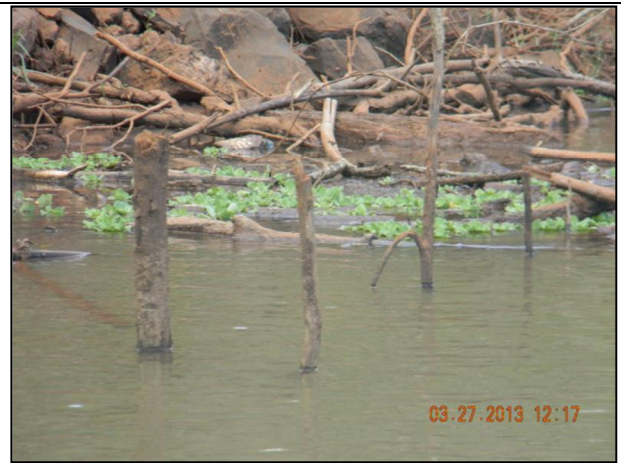
Figura 2 – Estande de *Pistia stratiotes* identificado através da RO 176.

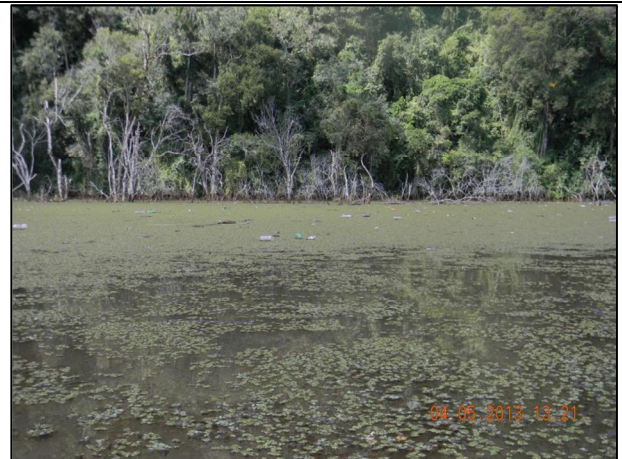
Figura 4 - Focos de *Salvinia* sp registrado pela RO – 203.

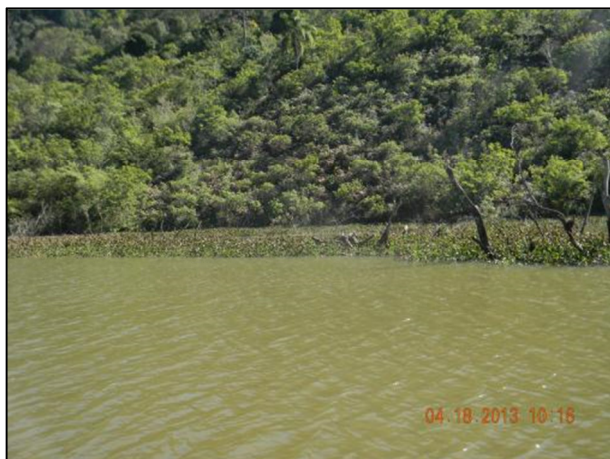
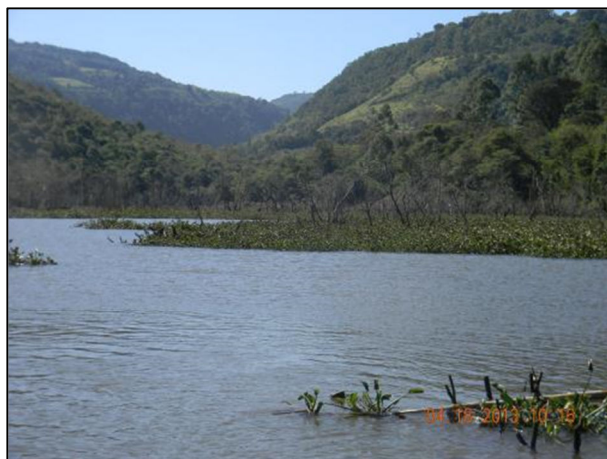
Figura 1: Situação do arroio Lajeado Carneiro, registrado pela RO 227.

Figura 2: Situação do arroio Lajeado Carneiro, registrado pela RO 227

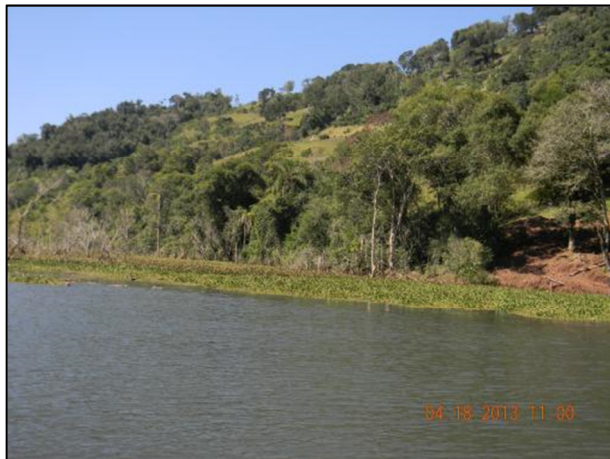
Figura 3: Situação do arroio Tigre, com presença da espécie *Eichornia crassipes* na margem, registrada na RO 230.

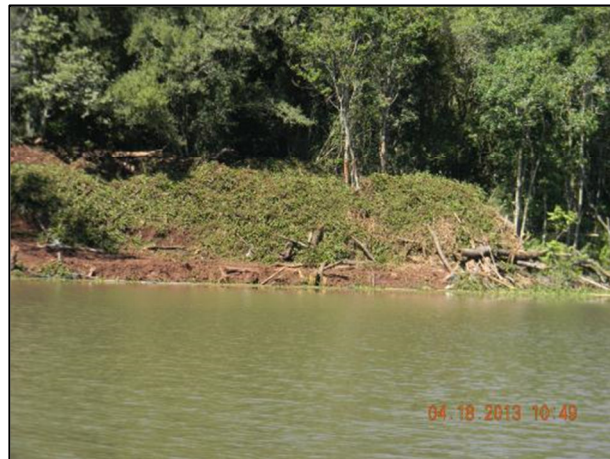
Figura 4: Retirada de macrófitas no arroio Tigre.

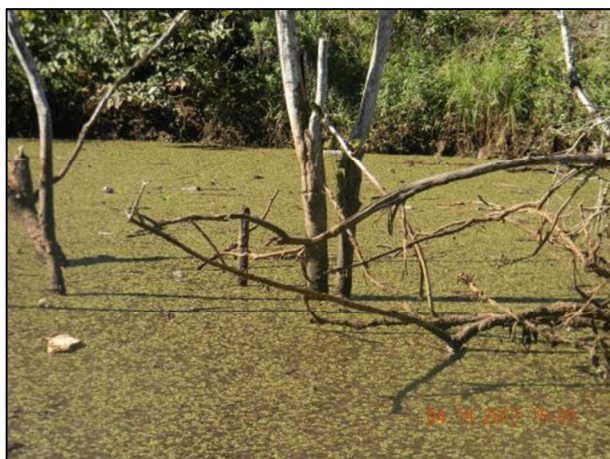
Figura 5: RO 247, Grande quantidade de *Salvinia sp* registrada no arroio Bonito.

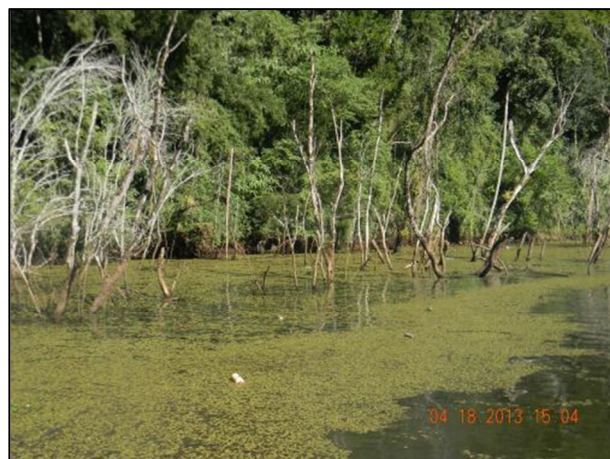
Figura 6: Grande quantidade de *Salvinia sp* registrada no arroio Bonito.

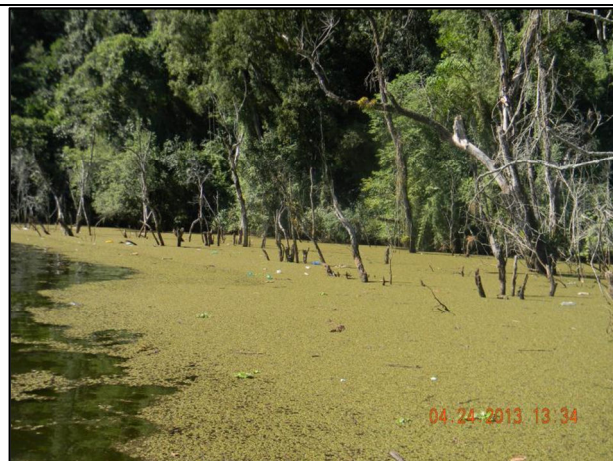
- **22 a 26 de Abril:** Contabilizadas duas ocorrências de proliferação de macrófitas, referentes ao monitoramento dos focos já registrados. Através da RO 259 foi observado o aumento na área de ocupação das macrófitas do gênero *Salvinia sp* no arroio Bonito, assim como uma regressão no desenvolvimento dos focos de macrófitas no arroio Lamedor, relatada na RO 269.

Figura 7: RO 259 registrou o aumento de biomassa da gênero *Salvinia* sp, no arroio bonito.

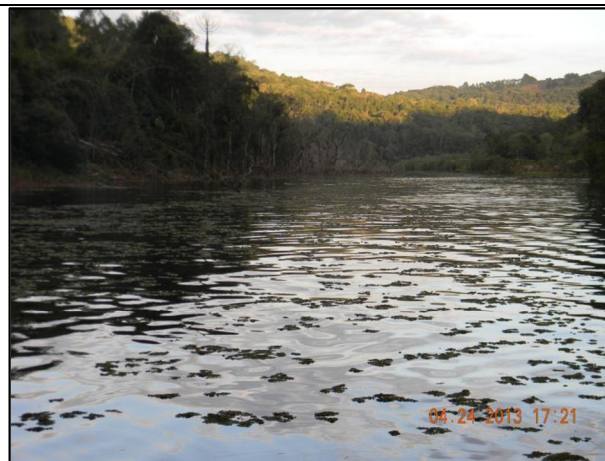
Figura 8: RO 269, por meio deste registro observou-se uma pequena regressão da área ocupada pelas macrófitas do gênero *Salvinia* sp.

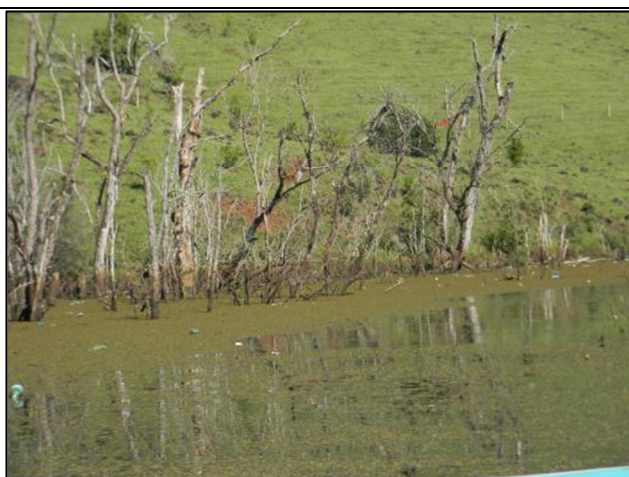
- **02 a 03 de Maio:** Manteve-se o acompanhamento da dinâmica de ocupação de macrófitas no arroio Bonito. Por meio da RO 303, constatou-se que o estande manteve-se com a mesma área de ocupação.

Figura 9: Focos de *Salvinia* sp registrados na RO 303.

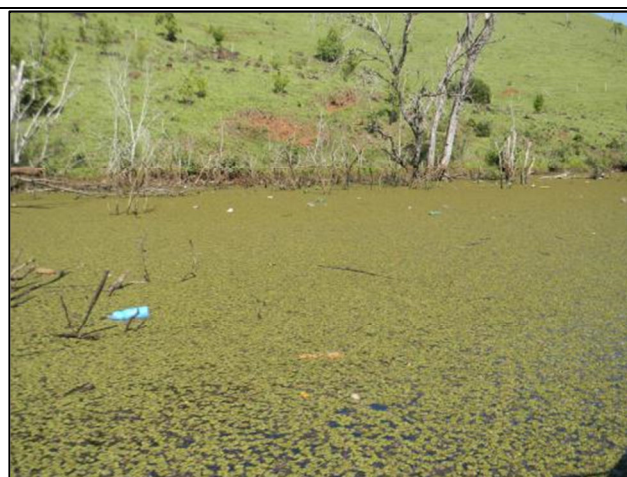
Figura 10: Acúmulo de resíduos sólidos associados à proliferação de macrófitas.

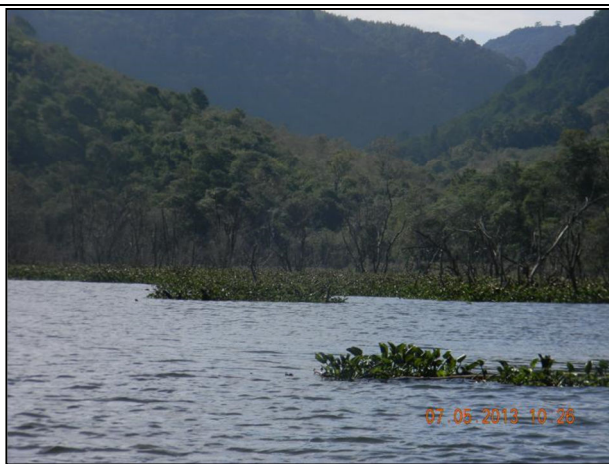
- **06 a 10 de Maio:** Manteve-se o acompanhamento da dinâmica de ocupação de macrófitas no arroio Lajeado Carneiro. Por meio da RO 311, constatou-se que o estande composto pela macrófita flutuante livre *Eichornia crassipes* manteve-se com a mesma área de ocupação.

Figura 11: RO 311 - Os estandes de *Eichornia crassipes* não apresentam mudanças significativas.

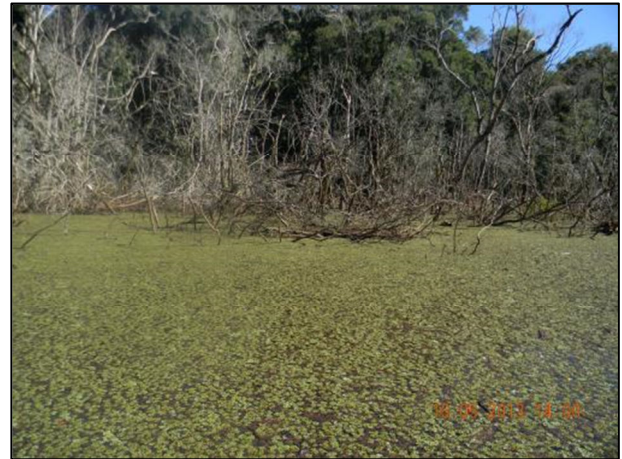
Figura 12: RO 329 – Aumento da biomassa de *Salvinia* sp no arroio Lajeado grande.

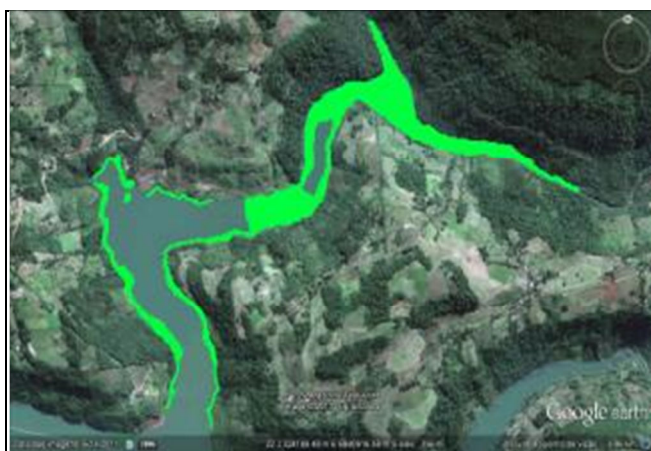
Área de macrófitas em 08/12/2012

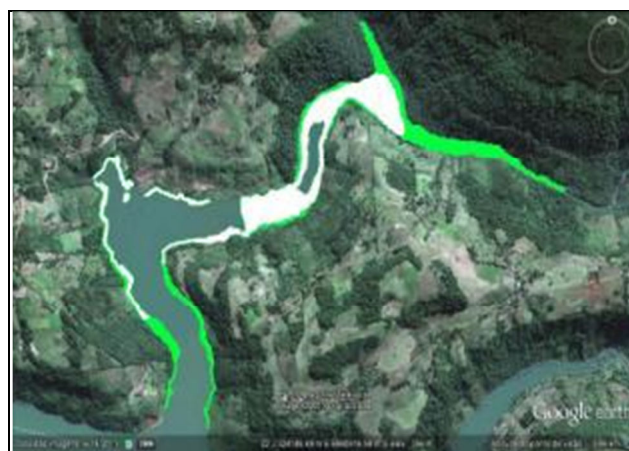
Área retirada em 26/02/2013

Até o mês de março foram retirados aproximadamente 85% das macrófitas flutuantes e em torno de 50% dos paliteiros nos trechos considerados. O material retirado foi depositado na APP. As plantas macrófitas retiradas são regularmente revolvidas acelerando o processo de desidratação e diminuindo o volume das mesmas no local.

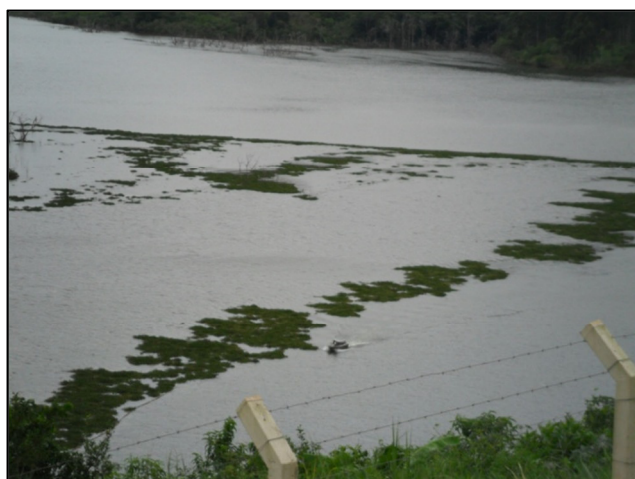
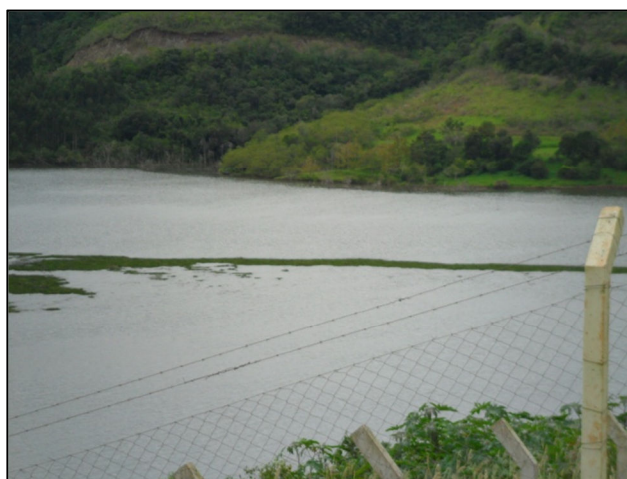
Momento do rompimento em 04/05/2013 e macrófitas adentrando no reservatório.

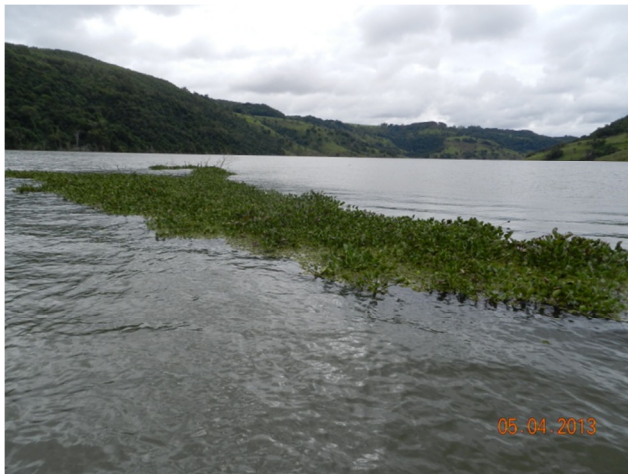
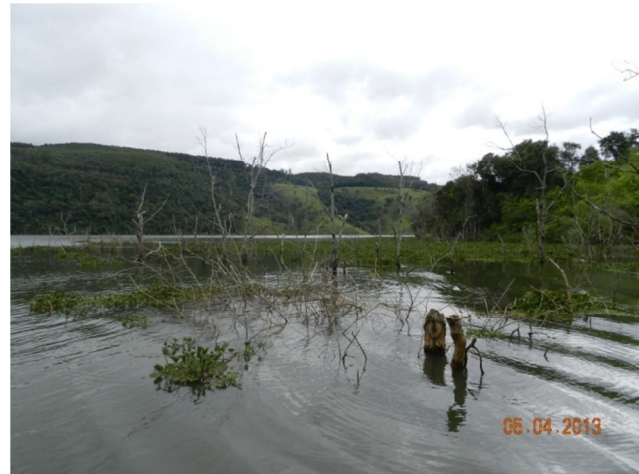
Vistoria de 05/04/2013: macrófitas já presas em paliteiros nas margens.

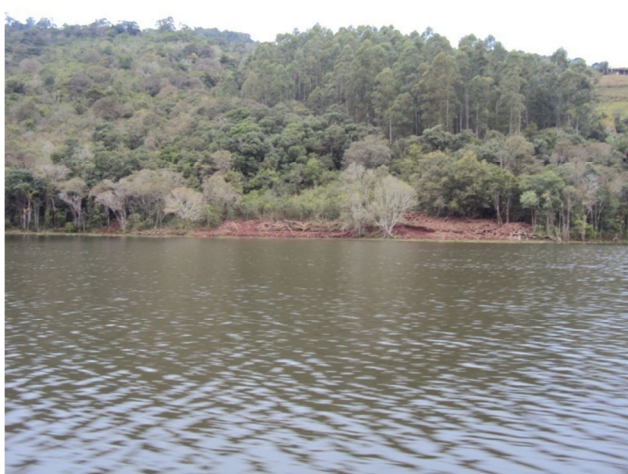
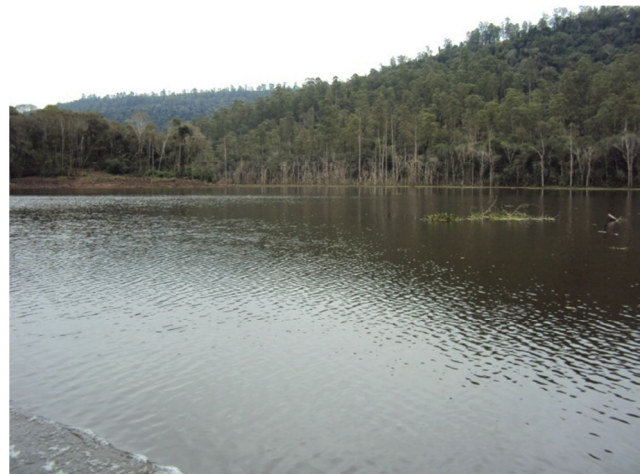
Vistoria de conclusão de retirada de macrófitas pela empresa Verdes Lagos, após rompimento de cabo de contenção.

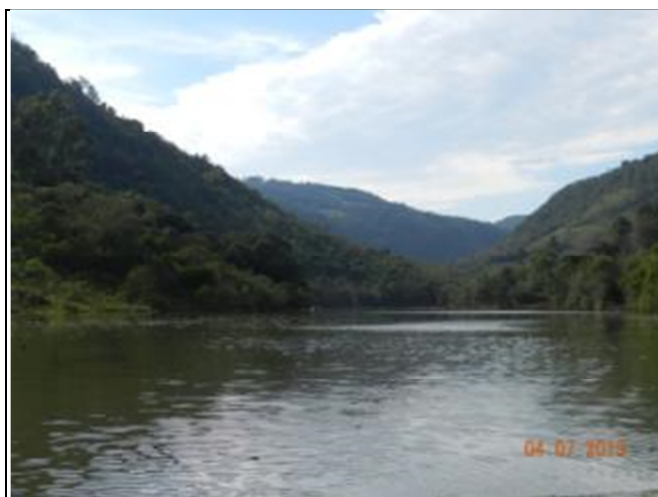
Depois

Macrófitas: As plantas foram removidas da superfície em toda a área. O material retirado foi depositado na APP. Percebeu-se o surgimento de exemplares de *Pistia Stratiotes* (alface d'água) em pontos isolados. São plantas jovens, com tamanho menor de 2 cm, que podem se desenvolver ao encontrarem condições favoráveis.
