RECOMPOSIÇÃO DE ÁREA DA OBRA

11.1 Introdução

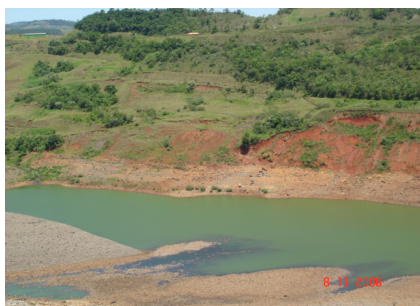
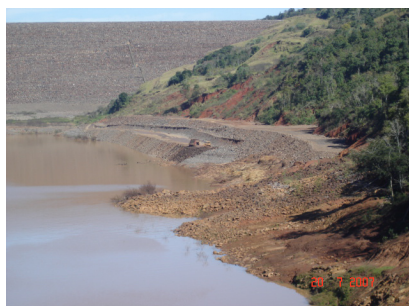
Figura 11.1 – Talude a jusante da Barragem e Vertedouro 1 – Nov/06 e Jul/07

No sentido de prevenir escorregamentos nos taludes da margem esquerda do rio Uruguai, a jusante da Barragem e Vertedouro 1, provocados pela erosão devida às grandes descargas de água, foi executado em 2007 um projeto especial de proteção do referido talude.

O projeto realizado consistiu na remoção do material depositado pelas enchentes a jusante da bacia de dissipação do Vertedouro 1, depositando-o no talude da margem esquerda do rio um total de 160.000 m³ de material pétreo.

A solução adotada já enfrentou duas enchentes e a única alteração ocorrida foi a regularização do seu talude. Espera-se que a medida resolva definitivamente o problema, garantindo a proteção ambiental da área. (Figuras 11.1 e 11.2).
