## APROVEITAMENTO HIDRELÉTRICO (AHE) JIRAU

### 4.13. PROGRAMA DE RECUPERAÇÃO DE ÁREAS DEGRADADAS

CANTEIRO DE OBRAS

**RELATÓRIO FINAL  
FEVEREIRO DE 2012**

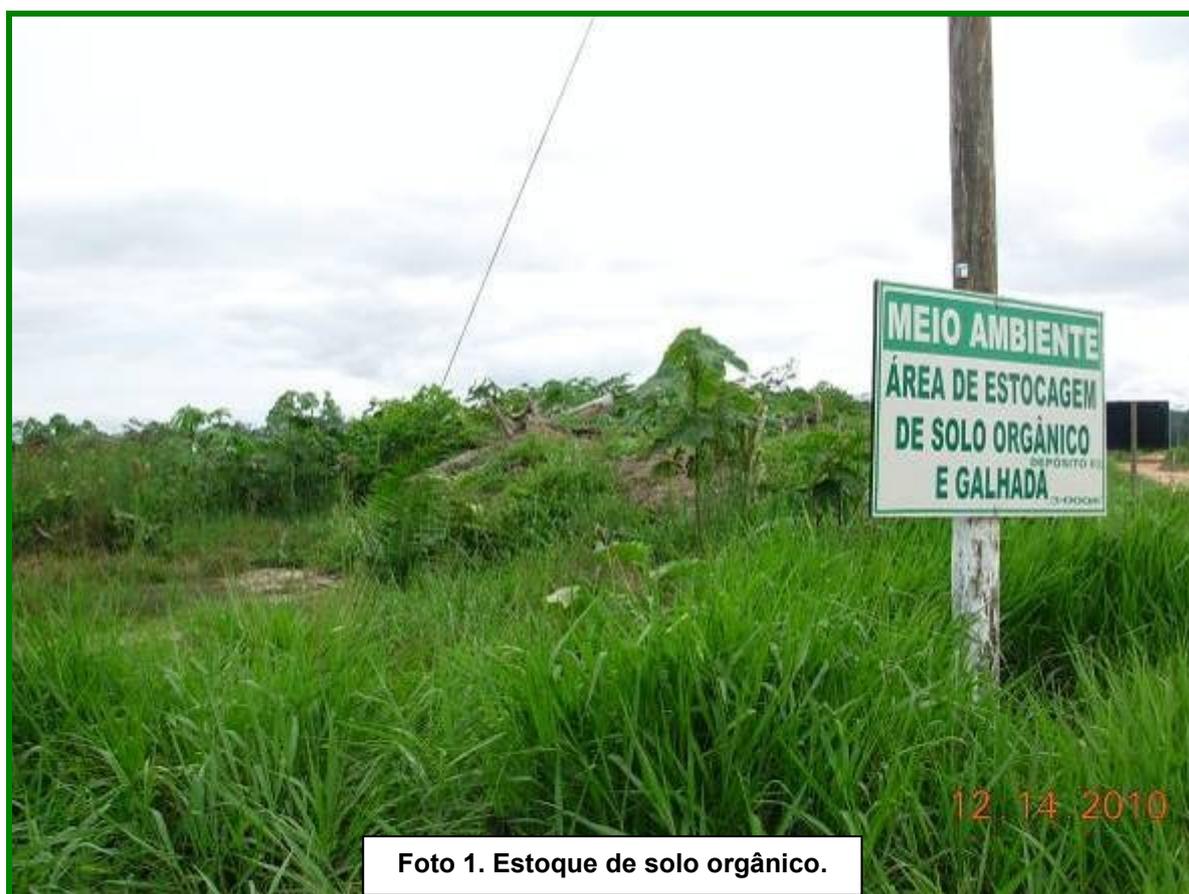
Durante a instalação das estruturas do Canteiro de Obras, o solo orgânico foi armazenado para utilização posterior na recuperação de áreas degradadas. Os estoques de solo orgânico, juntamente com galhadas e aluvião, estão distribuídos em 30 pontos no Canteiro de Obras, totalizando 2.257.758,57m<sup>3</sup> de material (Foto 1).

Foto 1. Estoque de solo orgânico.

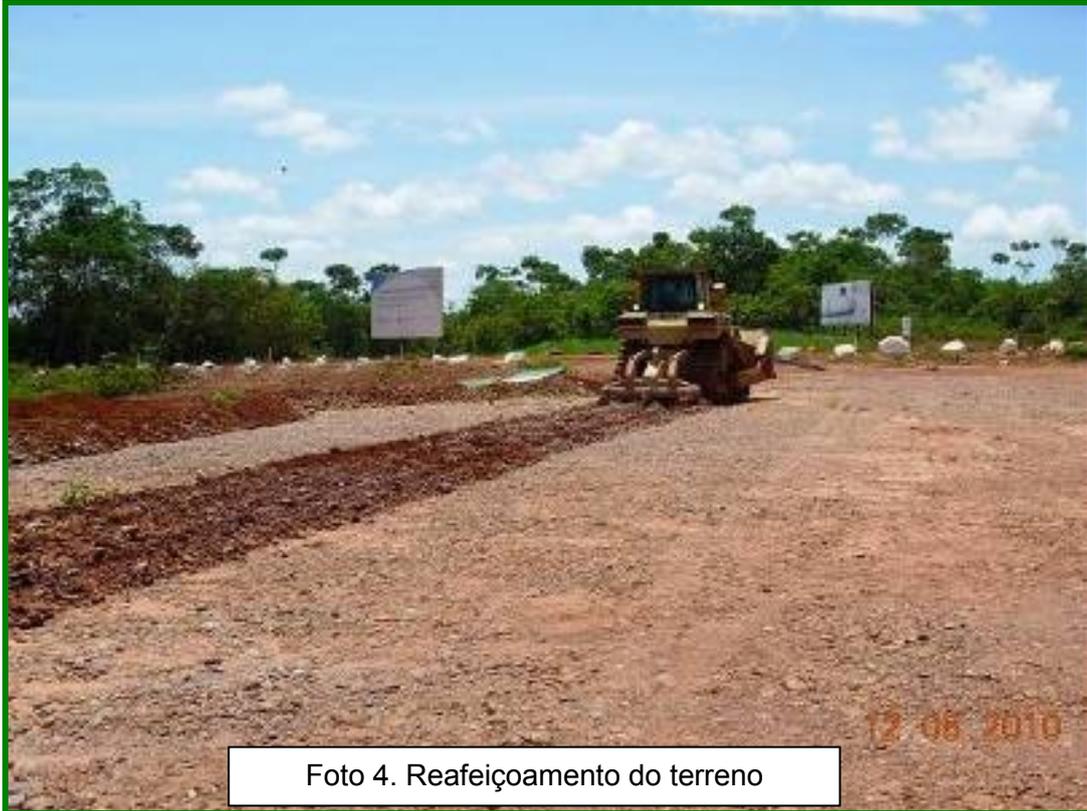
A recuperação se iniciou em novembro de 2010 com o reafeiçoamento do terreno através do ordenamento das linhas de drenagem e subsolagem, aumentando a capacidade de absorção, diminuindo o escoamento superficial e evitando os processos erosivos (Foto 4).

Foto 4. Reafeiçoamento do terreno

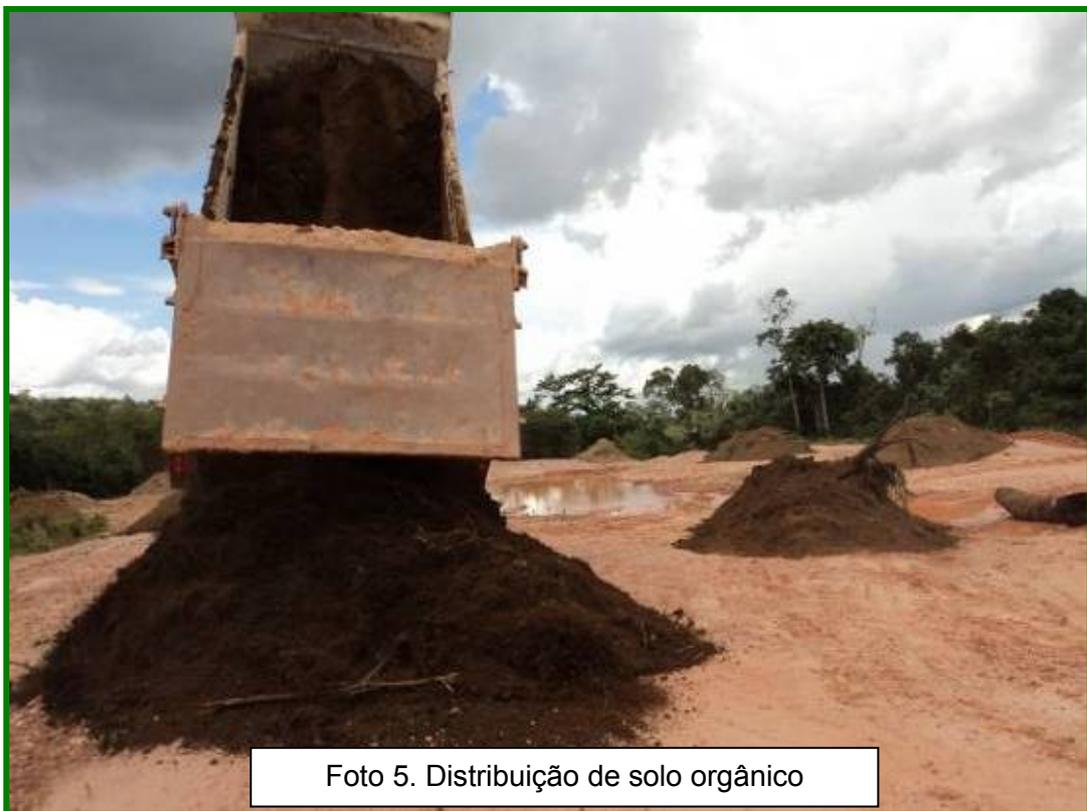
Foto 5. Distribuição de solo orgânico

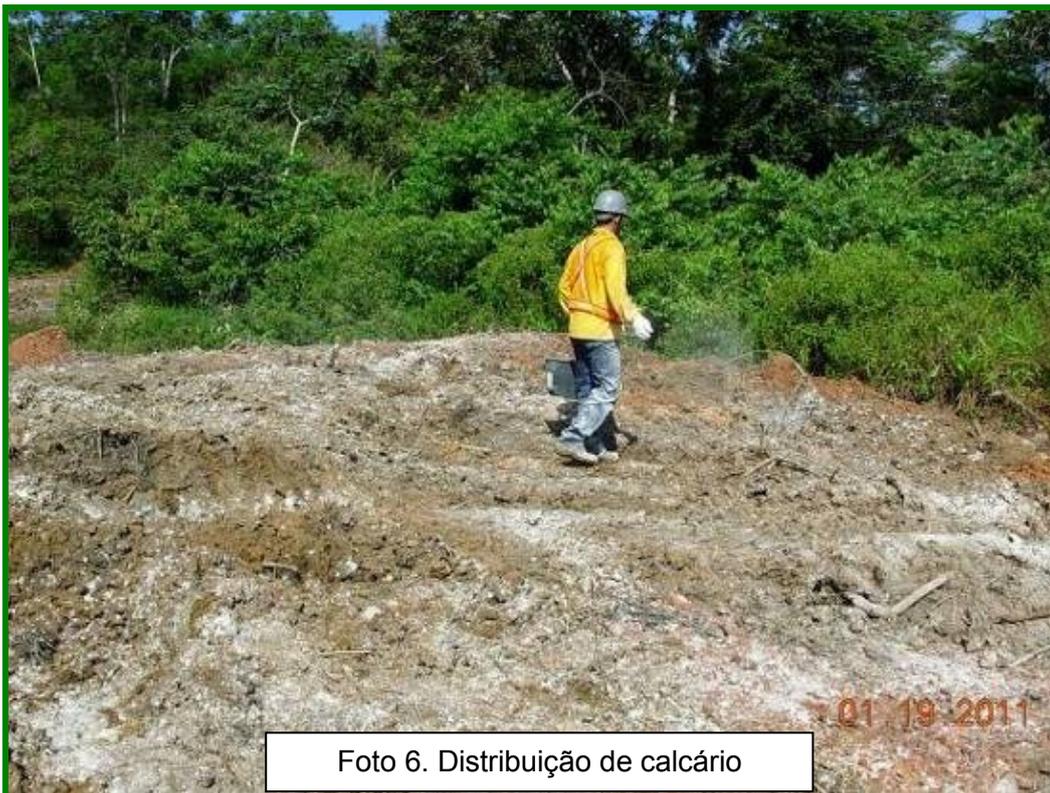
Foto 6. Distribuição de calcário

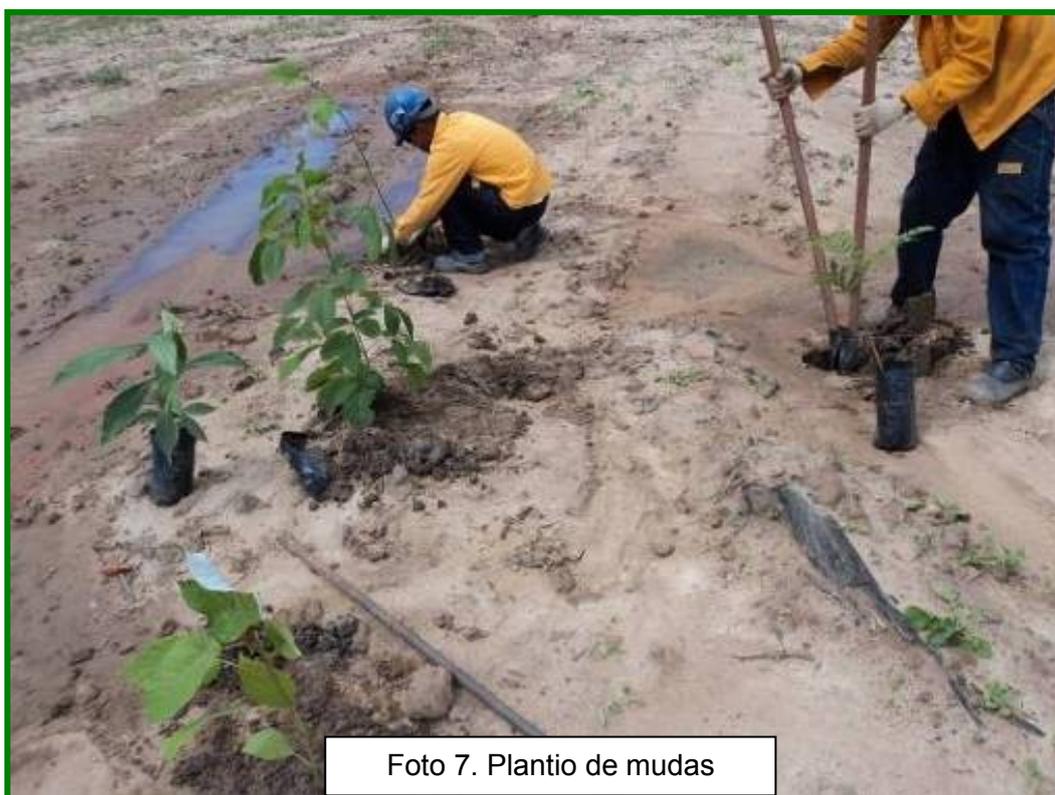
Foto 7. Plantio de mudas

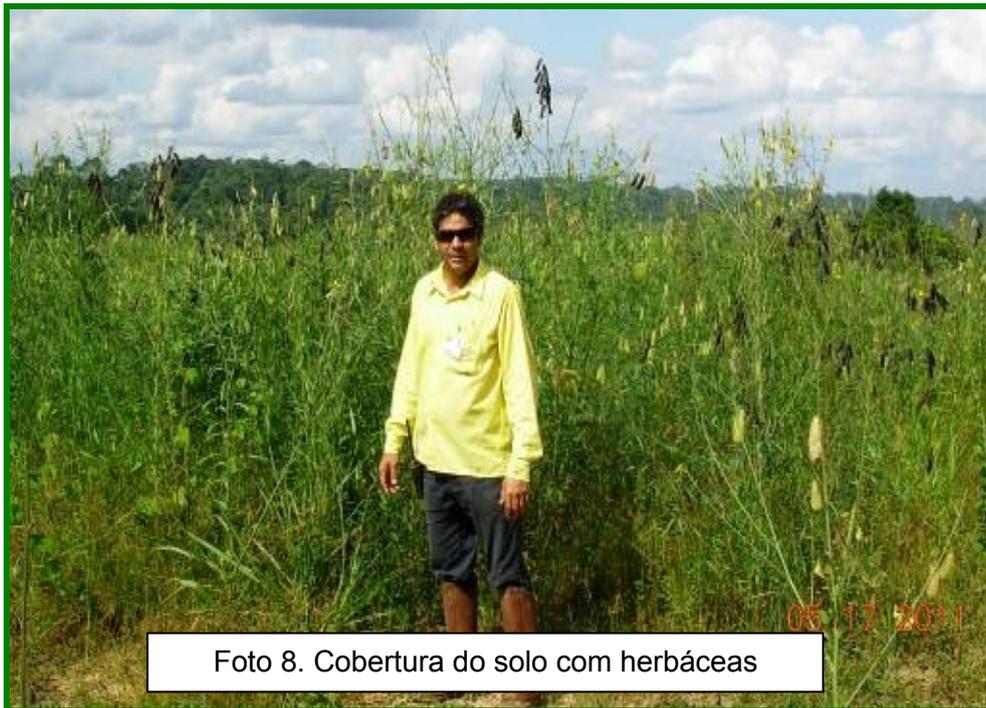
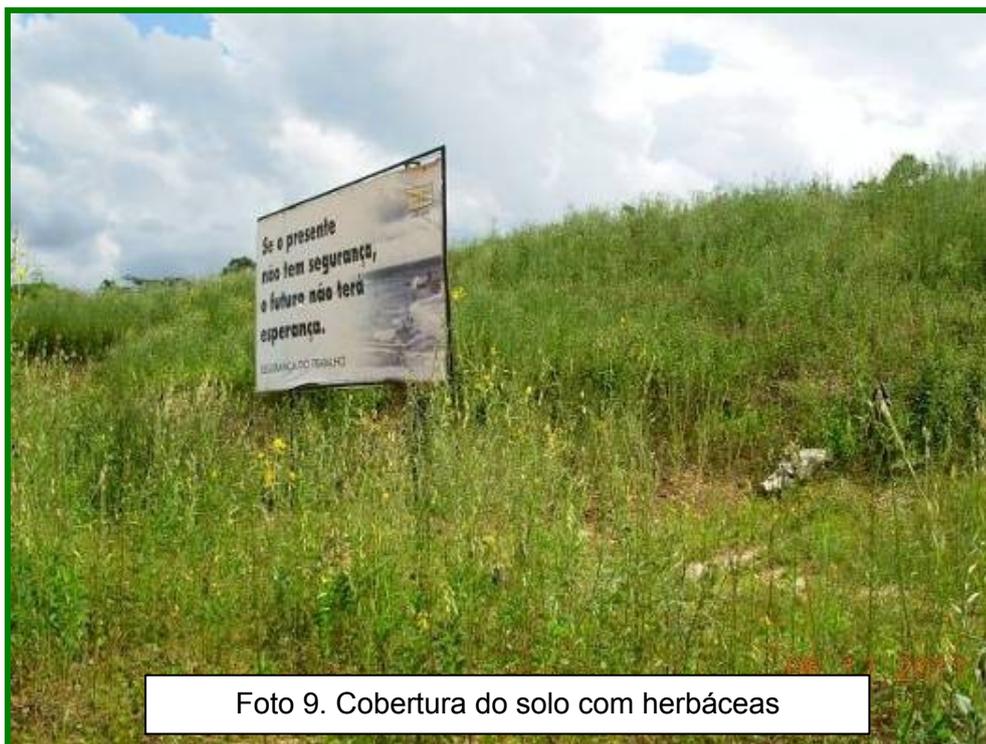
As herbáceas semeadas e as mudas plantadas estão em pleno desenvolvimento (Fotos 8 e 9), recobrando o solo e protegendo-o contra a erosão, assim como as bacias de contenção (Foto 10).

Foto 8. Cobertura do solo com herbáceas

Foto 9. Cobertura do solo com herbáceas

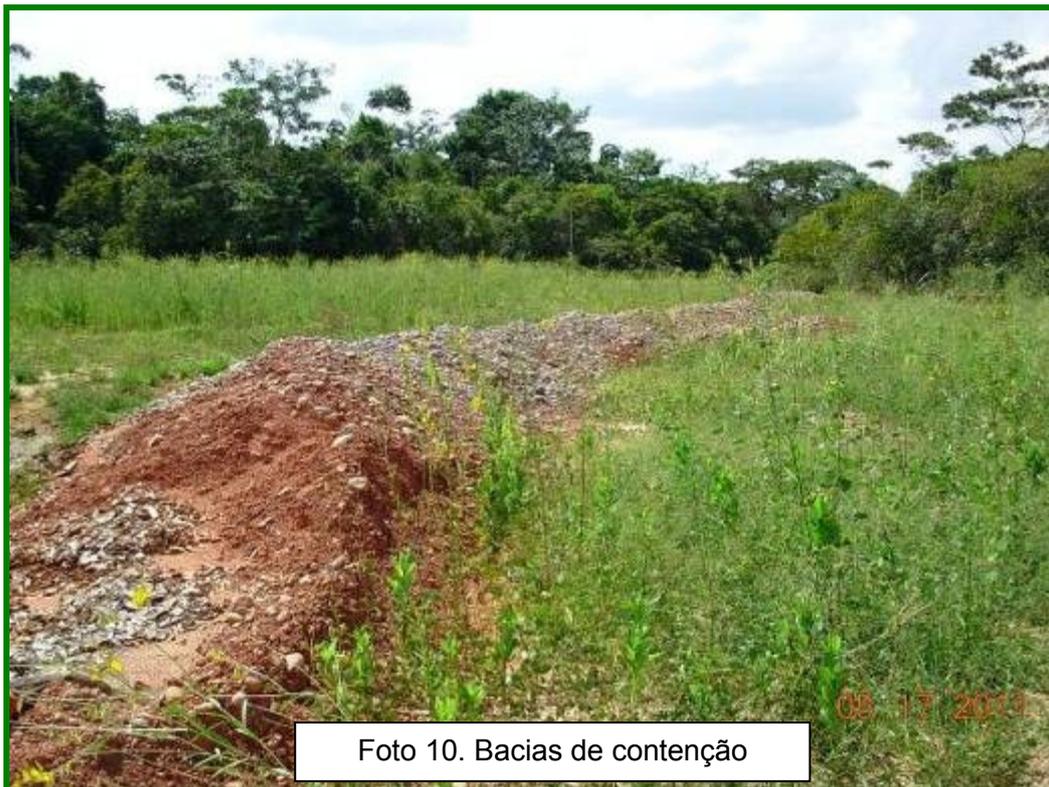
Foto 10. Bacias de contenção

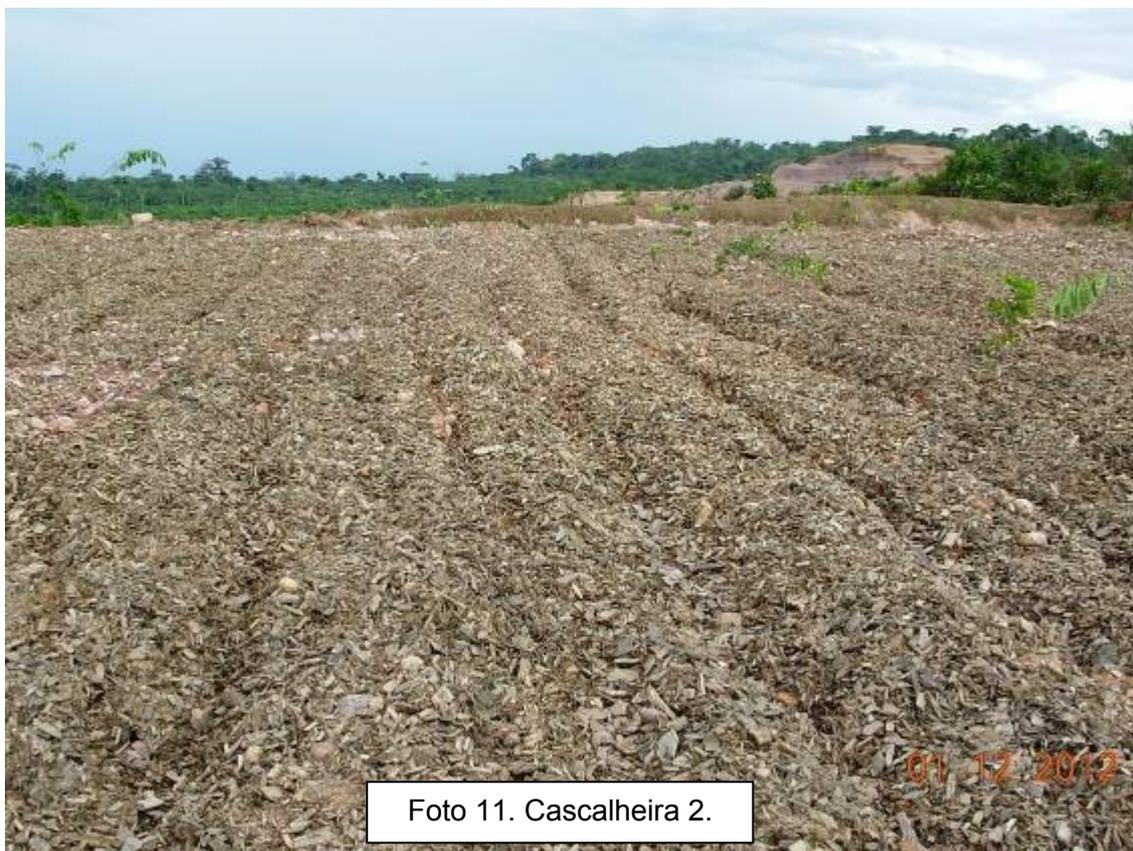
A Área 2 é composta pela Cascalheira 2, com uma área de 152.331,16 m<sup>2</sup>, dos quais foram liberados 28.139,83 m<sup>2</sup>. Na estrada e taludes, em um total de 12.713,79 m<sup>2</sup>, foi realizado o reafeiçoamento do terreno, aplicado 1.300 kg de calcário, 130 kg de adubo químico n-p-k, e semeadura de herbáceas (crotalária=65kg, painço=65kg, nabo-forrageiro=65kg e calogônio=15kg). Na parte plana, em um total de 15.426,04 m<sup>2</sup>, foi realizado o reafeiçoamento do terreno, aplicado 155 kg de n-p-k, semeadura de herbáceas (crotalária=75kg, painço=75kg e nabo-forrageiro 75kg). Utilizando os grupos de Anderson, foram plantadas 100 mudas de pindaíba, 150 mudas de ingá, 100 mudas de barjão, 50 mudas de oiticica, 150 mudas de jenipapo, 80 mudas de cajuí, 45 mudas de unha de gato, 46 mudas de ipê-amarelo, 50 mudas de jequitibá, 15 mudas de falso algodão, 87 mudas de jenipapo, 50 mudas de fruta-do-conde, 45 mudas de ingá e 50 mudas de barginha, totalizando 1.038 mudas (Foto 11).

Foto 11. Cascalheira 2.

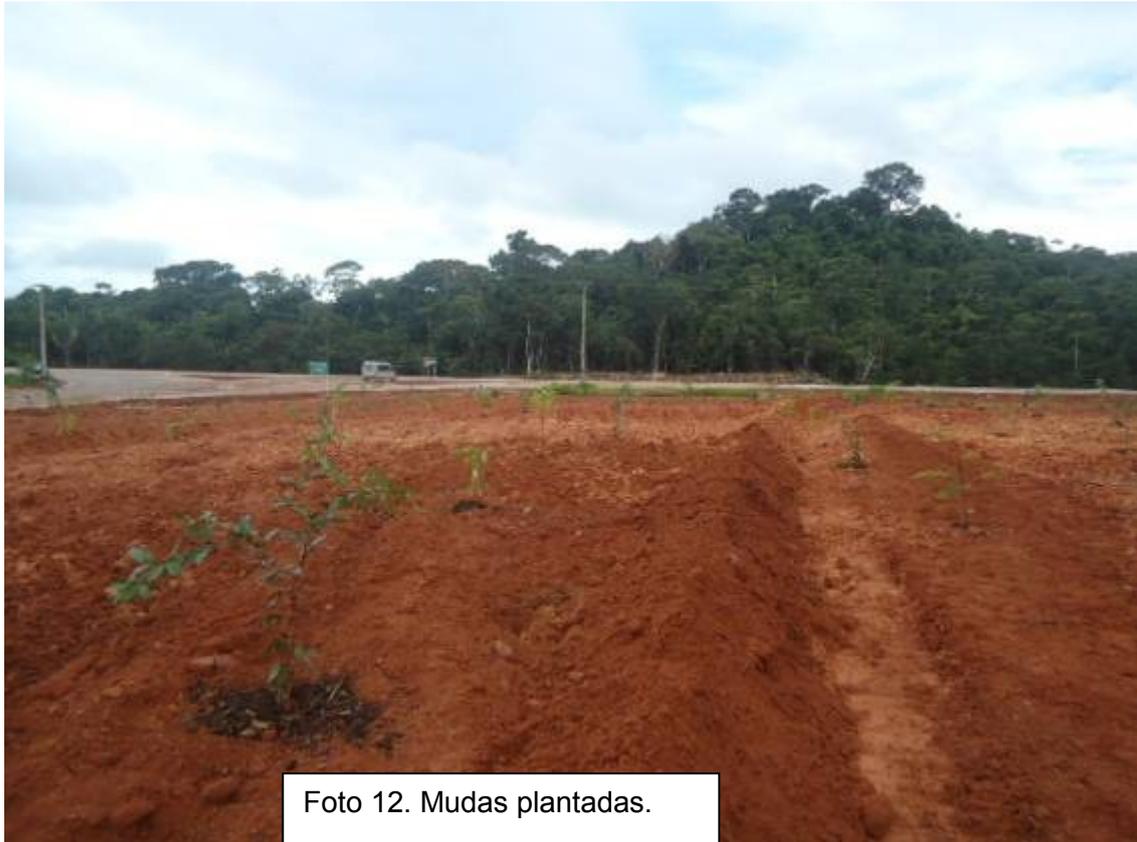
No trevo da rodovia BR-364, no acesso ao Canteiro de Obras do AHE Jirau, em uma área de 5.822,78 m<sup>2</sup>, foi realizado o reafeiçoamento do terreno (0,6 ton. de calcário + 60 kg de NPK), com posterior recomposição vegetal através da semeadura de herbáceas (painço (30 kg) + crotalária (30 kg) + nabo-forrageiro (30 kg)). Foram plantadas 620 mudas, sendo 100 mudas de ipê-amarelo, 100 mudas de ingá, 100 mudas de jenipapo, 100 mudas da fruta do conde, 100 mudas de pinho cuiabano, 70 mudas de roxinho e 50 mudas de espeteiro (Foto 12).

Foto 12. Mudas plantadas.

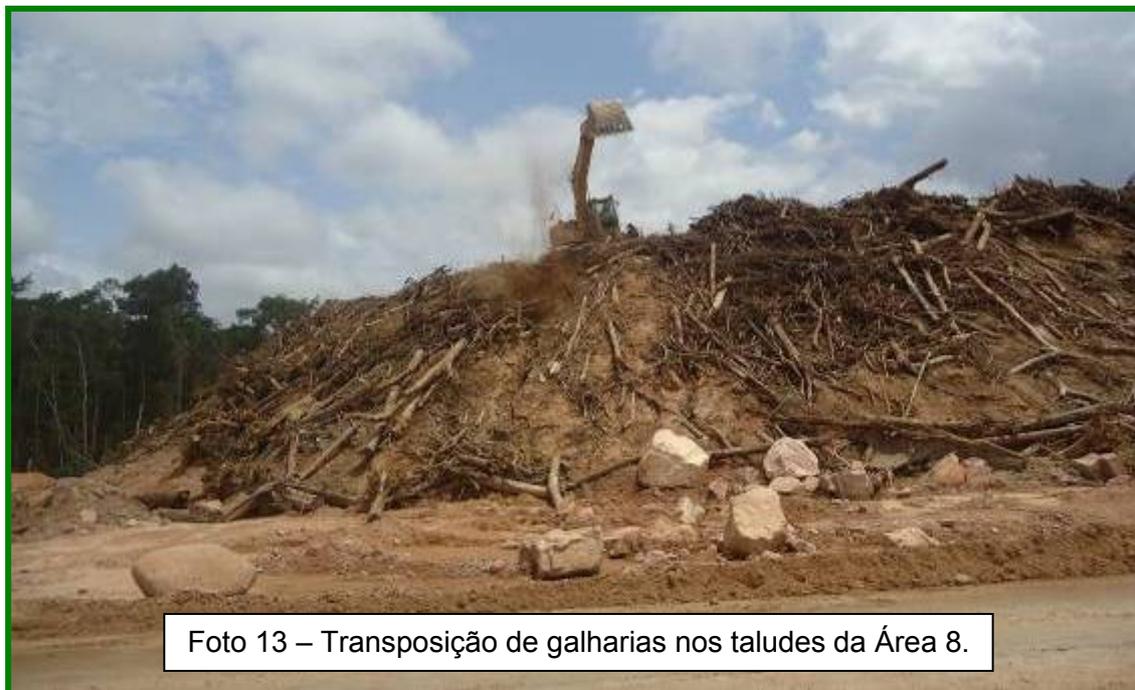
No período, foi realizado o reafeiçoamento do terreno, com transposição de galharias ao longo dos taludes (Foto 13), com posterior semeadura de herbáceas (crotalária=150kg, painço=150kg, aveia-preta=150kg, nabo-forageiro=150kg e calopogônio=60kg). No platô superior foi realizado o calcareamento (5.000 kg) e adubação (500 kg) (Foto 14), com posterior transposição de galharias e semeadura de herbáceas (crotalária=100kg, painço=100kg, aveia-preta=100kg e nabo-forageiro=100kg).

Foto 13 – Transposição de galharias nos taludes da Área 8.

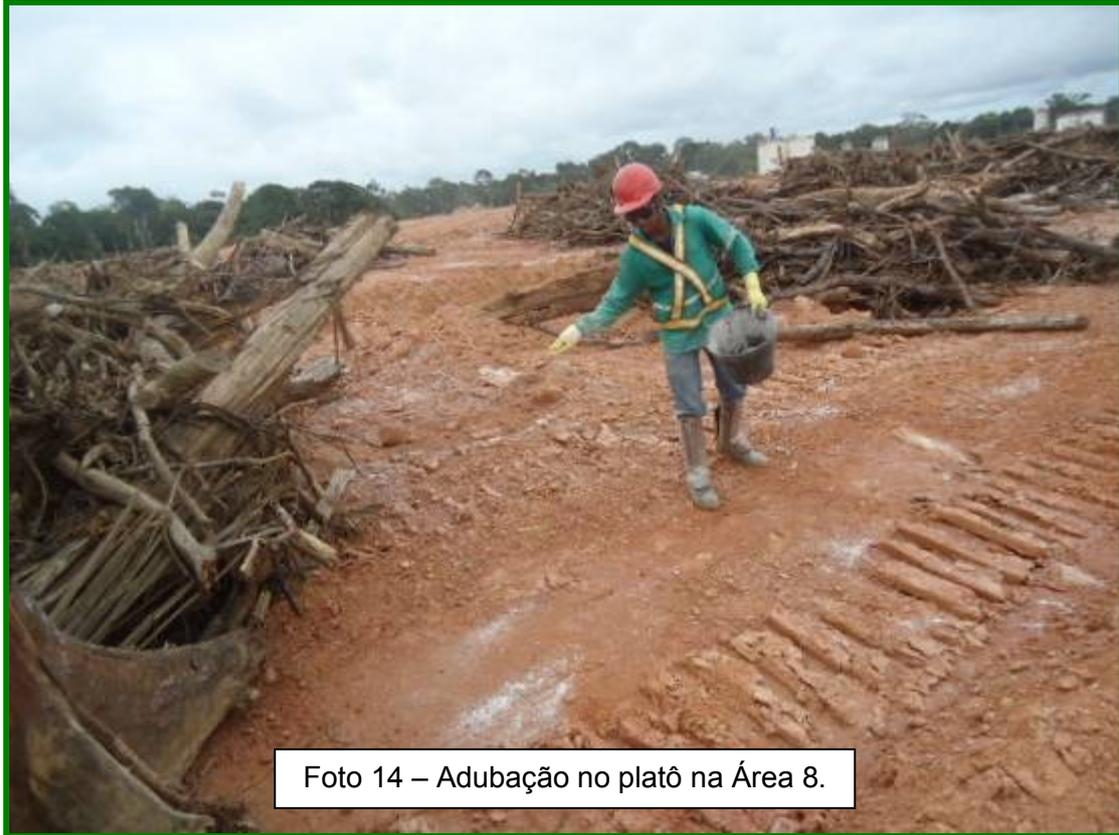
Foto 14 – Adubação no platô na Área 8.

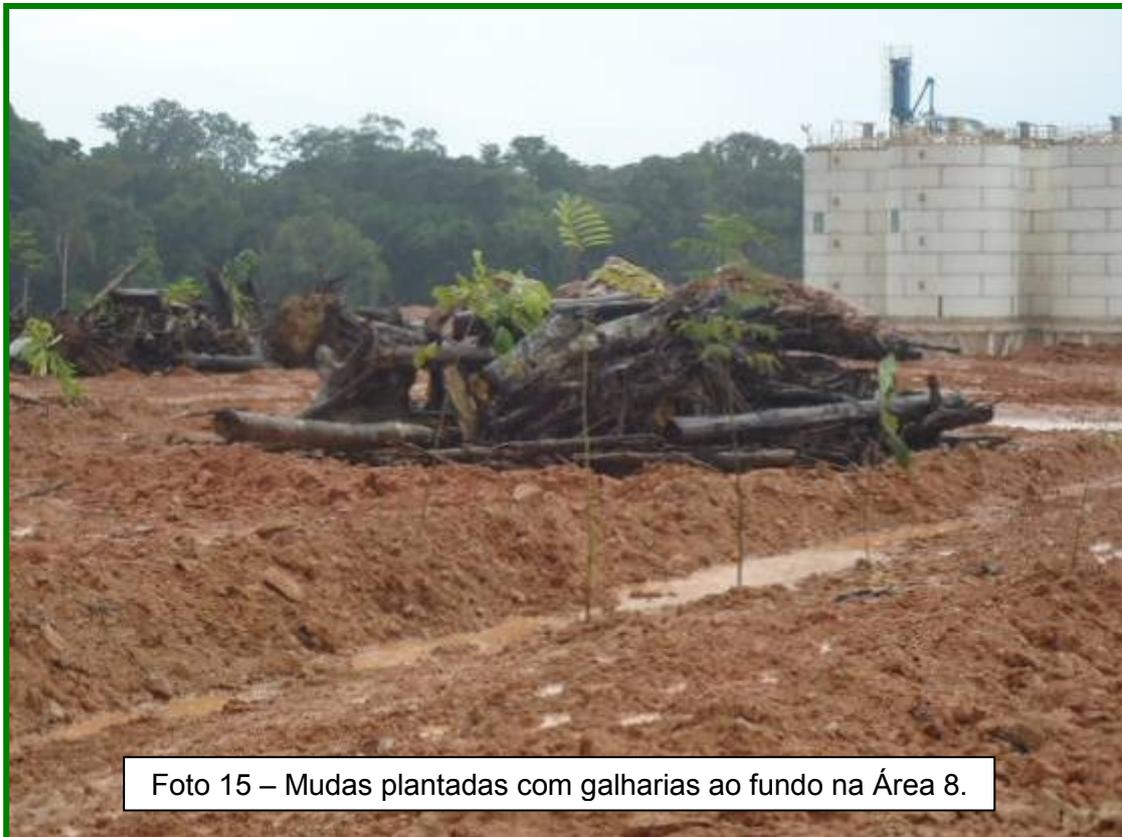
Utilizando os grupos de Anderson foram plantadas 665 mudas nativas em 131 grupos (Foto 15), sendo: 70 mudas de unha-de-gato, 110 mudas de pinho-cuiabano, 110 mudas de jenipapo, 105 mudas de fruta-do-conde, 110 mudas de jurubeba-brava, 70 mudas de ingá, 25 mudas de embaúba e 55 mudas de ipê-amarelo. Foram também construídos canais de drenagem com forro de rocha.

Foto 15 – Mudanças plantadas com galharias ao fundo na Área 8.

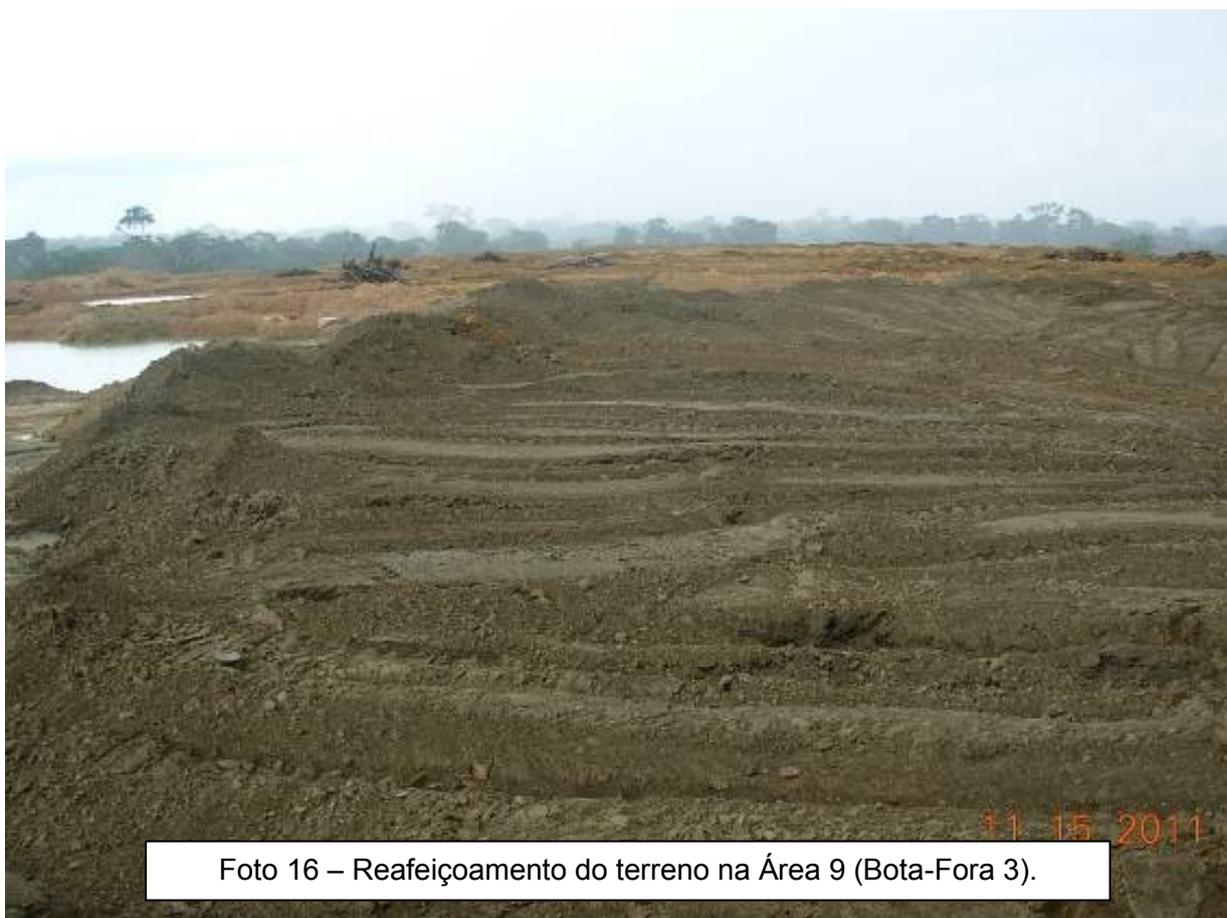
Foto 16 – Reafeiçoamento do terreno na Área 9 (Bota-Fora 3).

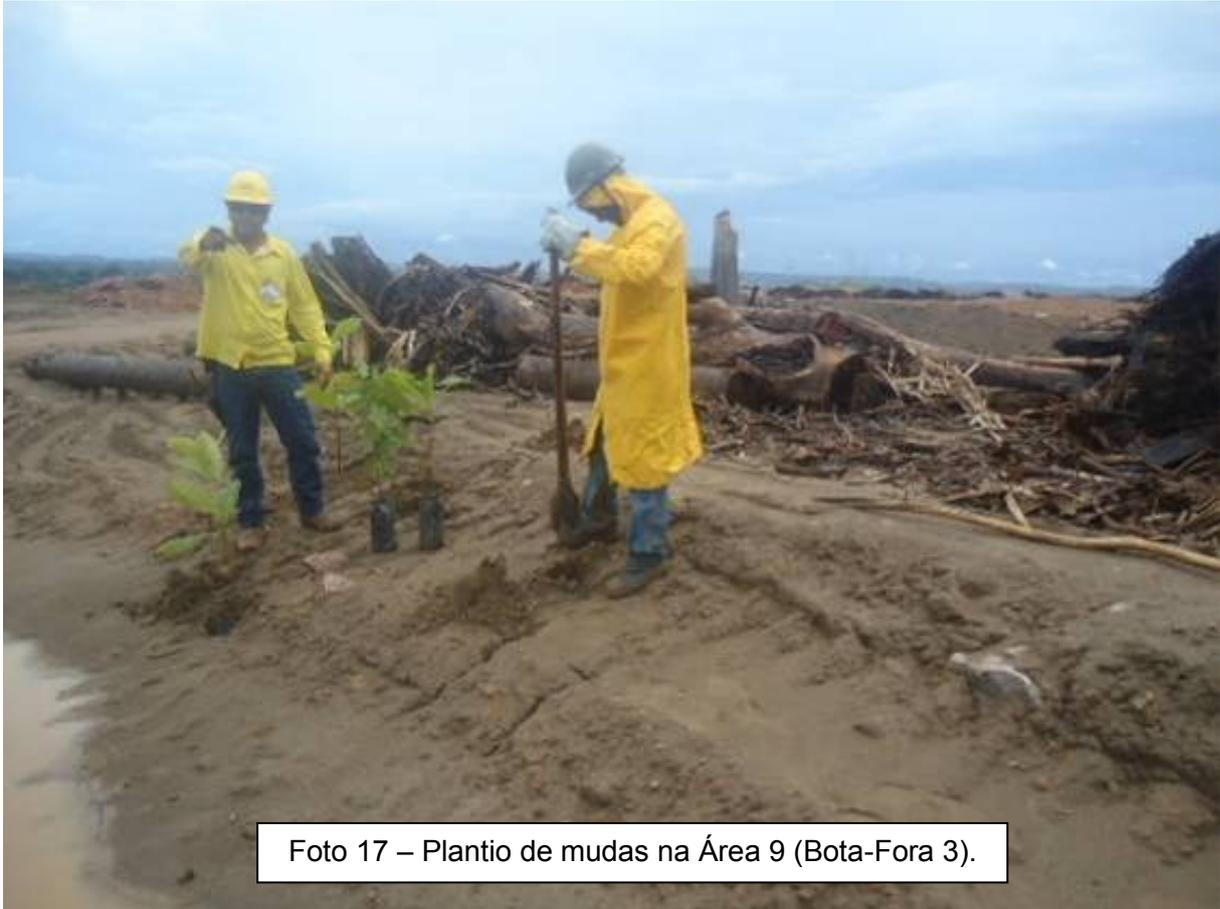
Foram realizadas as atividades de reafeiçoamento com retaludamento, com posterior calcareamento (50.000kg), adubação (5.000kg) e semeadura de herbáceas (crotalária=250kg, painço=250kg, aveia-preta=250kg, nabo-forrageiro=250kg e calopogônio=100kg). No platô foi distribuído solo orgânico (Foto 16), transpostas galharias e realizado o plantio de 2.609 mudas utilizando os grupos de Anderson, (Foto 17).

Foto 17 – Plantio de mudas na Área 9 (Bota-Fora 3).

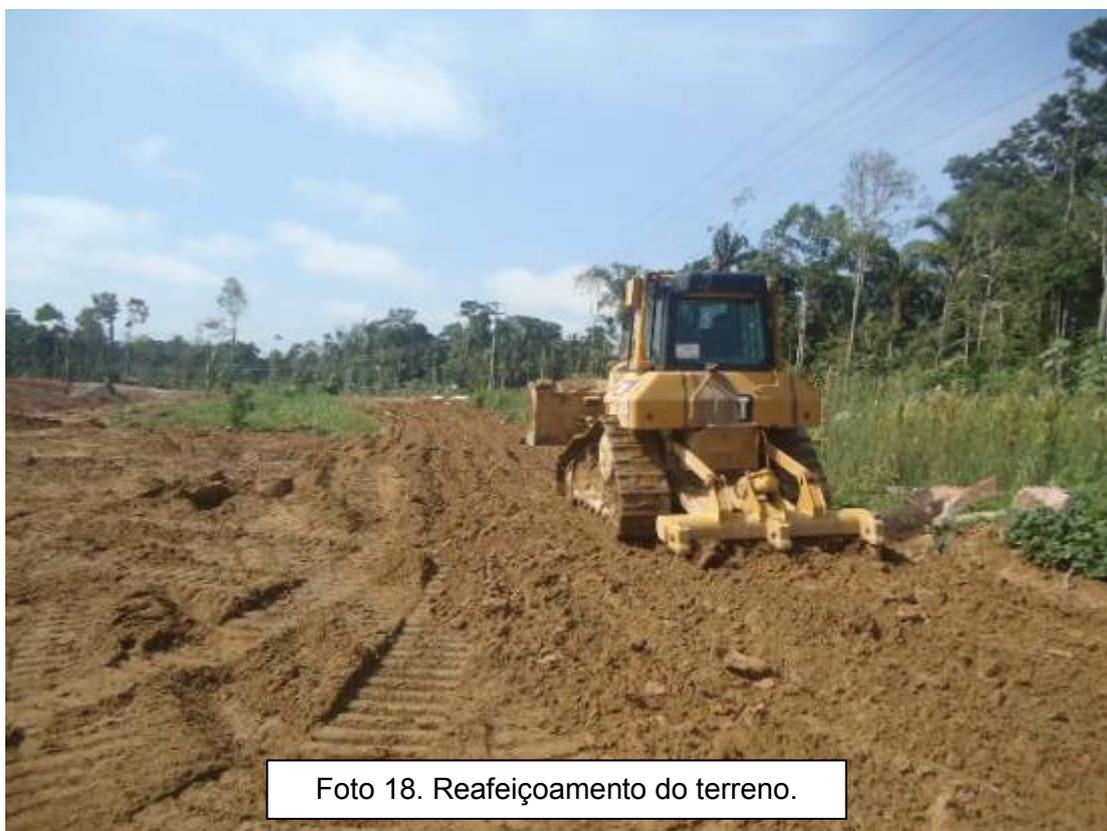
A Área 10 é composta pelo Bota-Fora 4, com uma área de 304.080,74 m<sup>2</sup>, dos quais foram liberados 11.300 m<sup>2</sup> para a recuperação. Foi realizado o reafeiçoamento do terreno (Foto 18) (1,1 ton. de calcário (Foto 19)+ 110 kg de NPK), com posterior recomposição vegetal através da semeadura de herbáceas (painço (50 kg) + calopogônio (10 kg) + crotalária (50 kg) + nabo-forrageiro (50 kg)). Utilizando os grupos de Anderson, foram plantadas 1.775 mudas em 355 grupos, sendo 400 mudas de jenipapo, 400 mudas de pinho cuiabano, 375 mudas de ipê-amarelo, 200 mudas de ingá, 200 mudas de roxinho e 200 mudas do fruto do conde (Foto 20).

Foto 18. Reafeiçoamento do terreno.

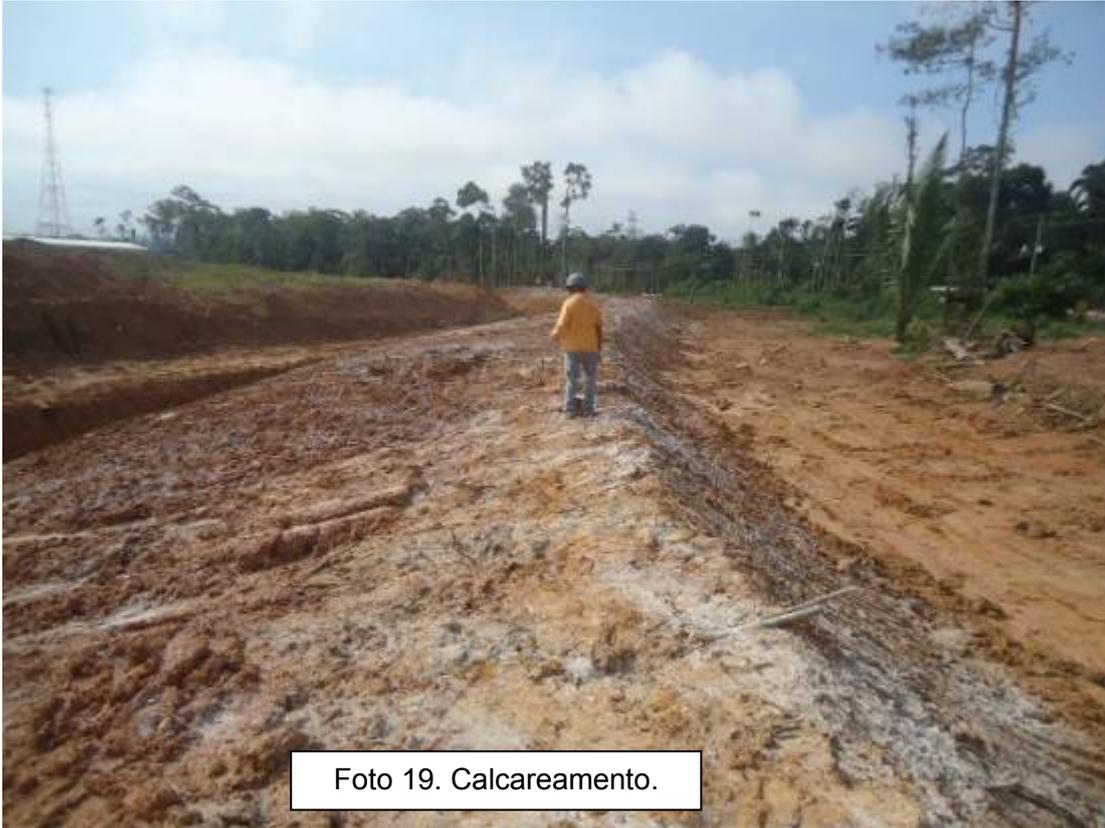
Foto 19. Calcareamento.

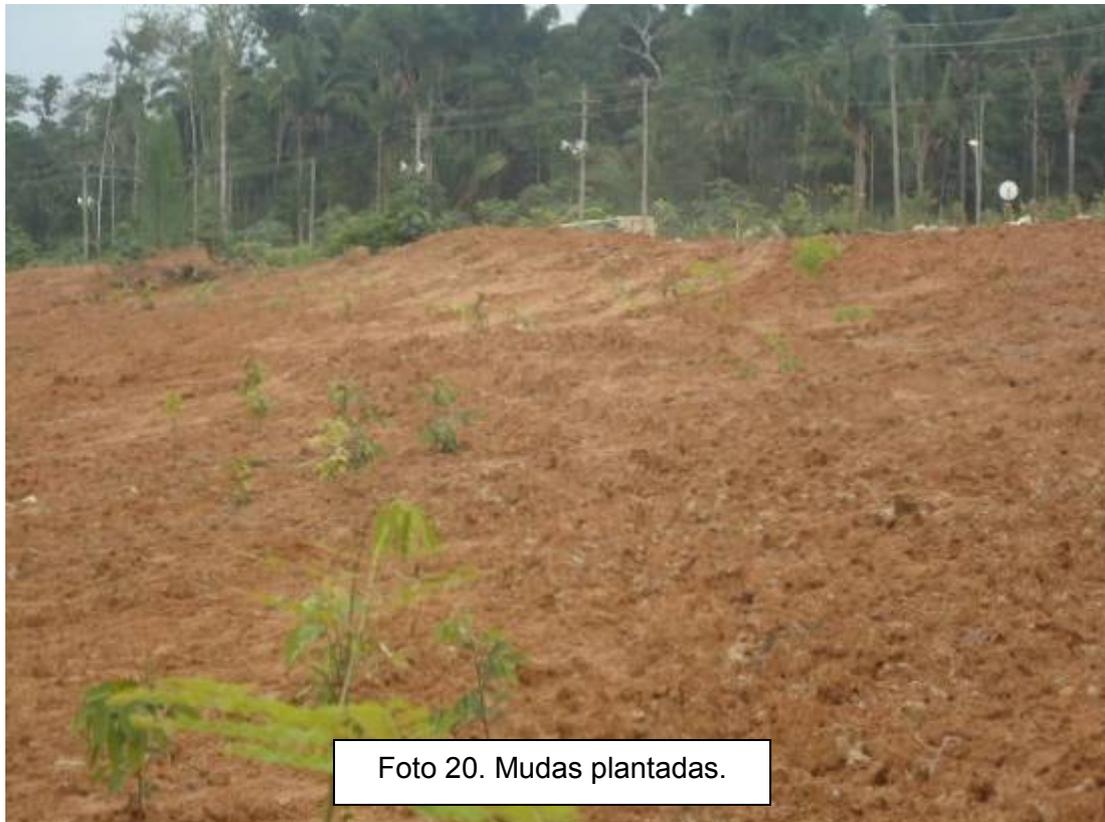
Foto 20. Mudras plantadas.

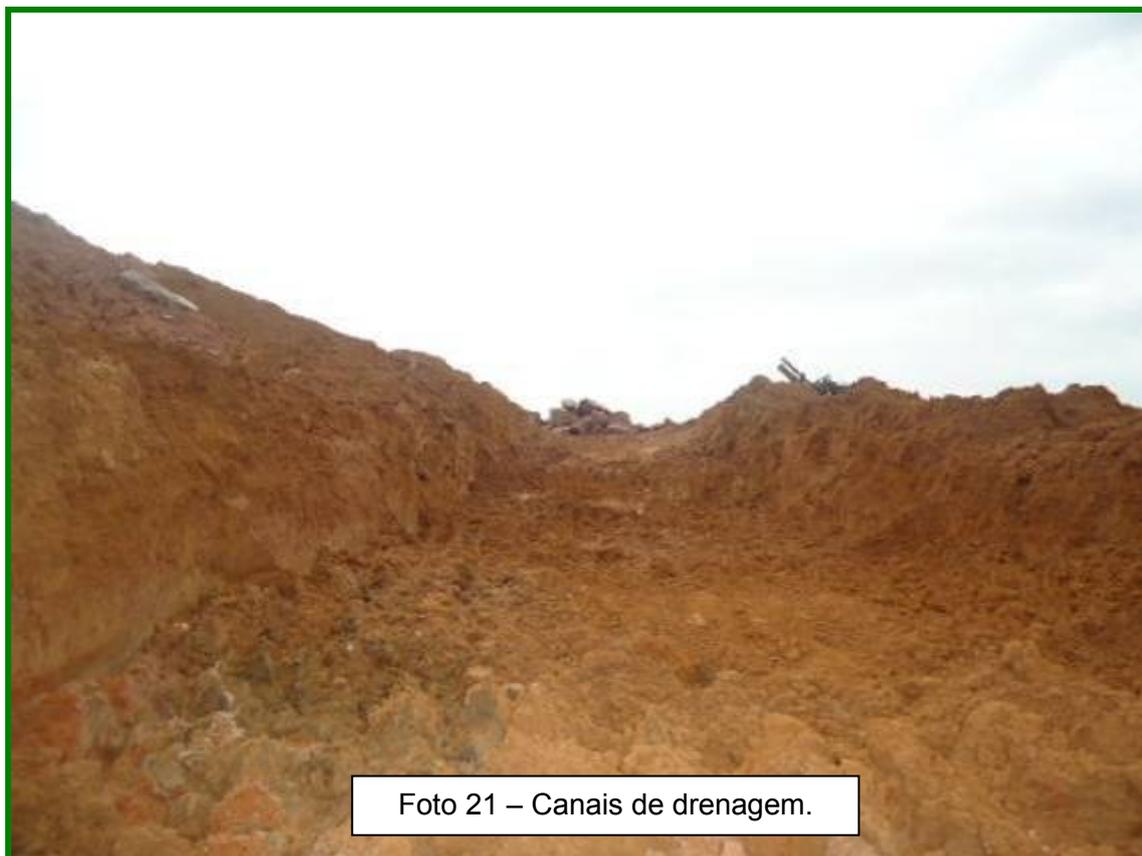
Nos pontos com falhas de germinação está sendo realizada ressemeadura, após a correção dos pontos erosivos detectados. Durante o reafeiçoamento do terreno foram executadas as atividades em curvas de nível e instaladas bacias de contenção, conforme pode ser visualizado na Foto 21, além do coroamento e replantio das mudas.

Foto 21 – Canais de drenagem.

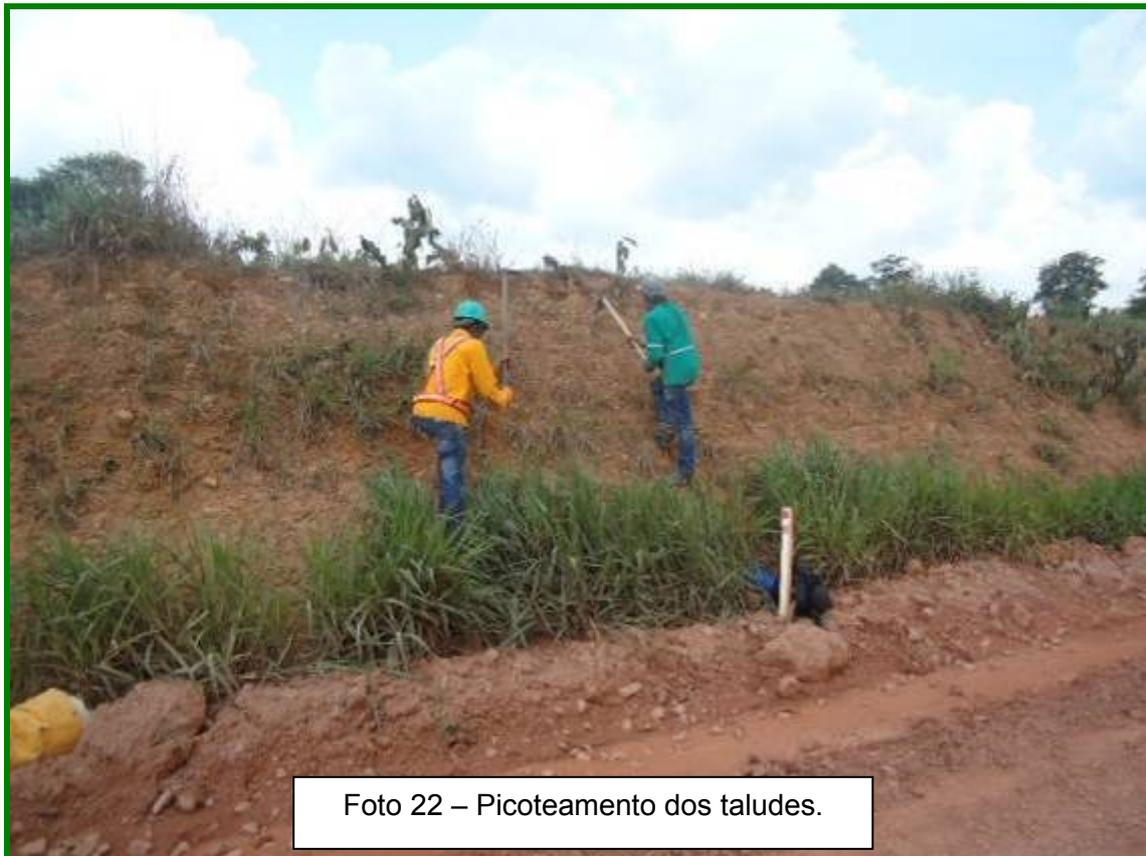
Para eliminar os focos erosivos foi realizada hidrossemeadura nos taludes ao longo do acesso definitivo da obra, totalizando 26.238,32 m<sup>2</sup> (Foto 22). A mistura utilizada no hidrossemeador foi a seguinte para 7.000 litros de mistura:

Foto 22 – Picoteamento dos taludes.

- 7.000 de mistura de lodo bruto com água;
- 40 kg de braquiária;
- 10 kg de calopogônio;
- 100 kg de adubo NPK 4-14-8.
