APROVEITAMENTO HIDRELÉTRICO JIRAU

RELATÓRIO FINAL

4.13 - Programa de Recuperação de Áreas Degradadas Obras do Reservatório

EMPRESA: **INTERTECHNE CONSULTORES S.A.**

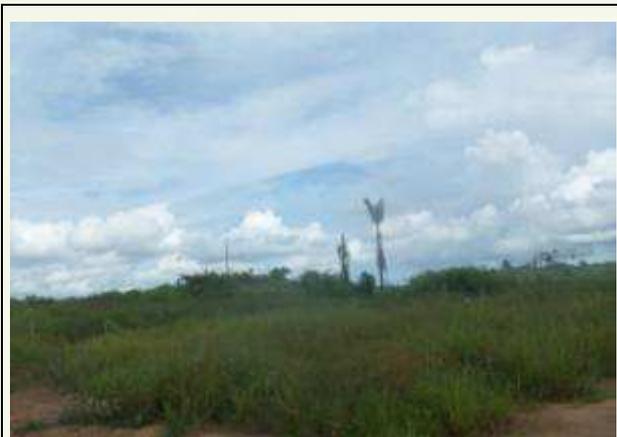
Foto 1 – Área em recuperação RONDONMAR
Dezembro/2011

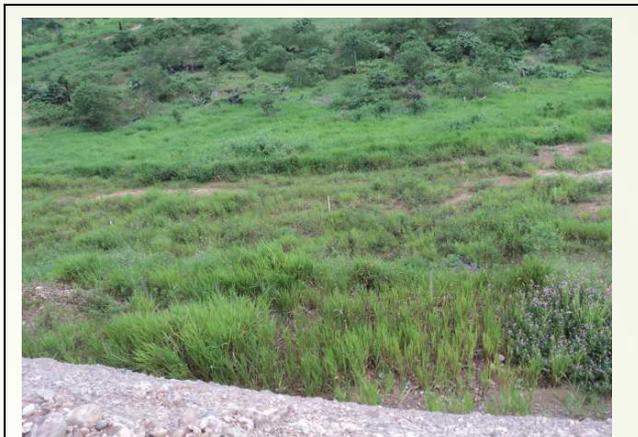
Foto 2 – Parte inferior do Talude em
recuperação. RONDONMAR sub Jazida 1C
Janeiro/2012

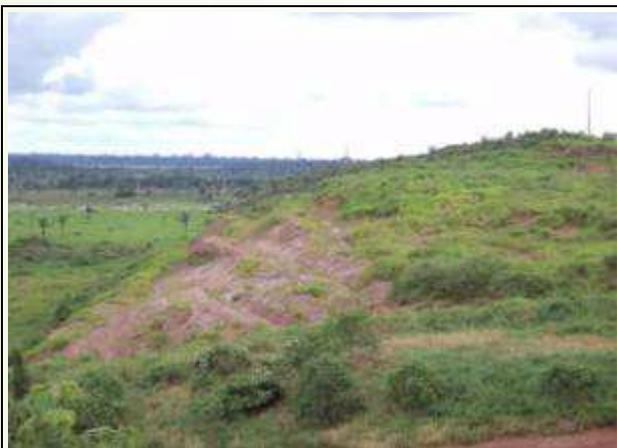
Foto 3 – Vista ao longe da área em
recuperação RONDONMAR . Fevereiro/2012

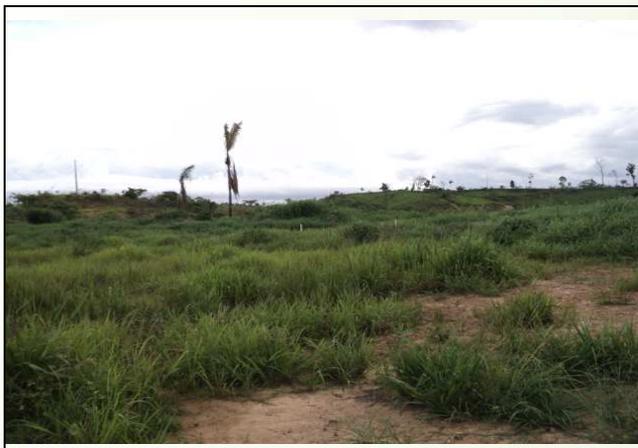
Foto 4 – Parte superior do Talude em
recuperação. RONDONMAR sub Jazida 1C
Dezembro/2011

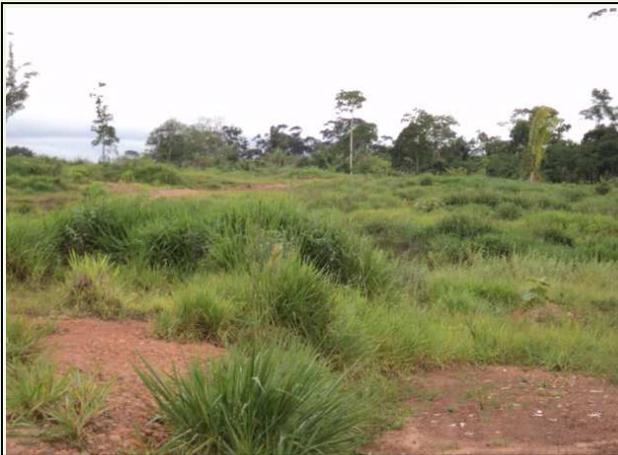
Foto 5 – Vista da área em recuperação da Bardella/Cooprestamep. Dezembro/2011

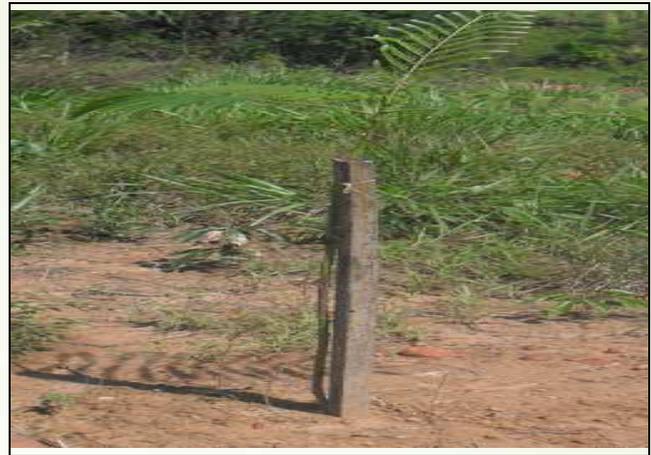
Foto 6 – Muda em desenvolvimento. Bardella/Cooprestamep. Dezembro /2011

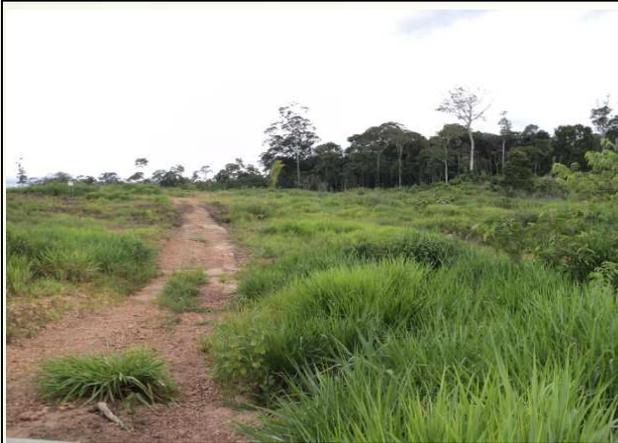
Foto 7 – Entrada da área em recuperação da Bardella Cooprestamep. Fevereiro/2012

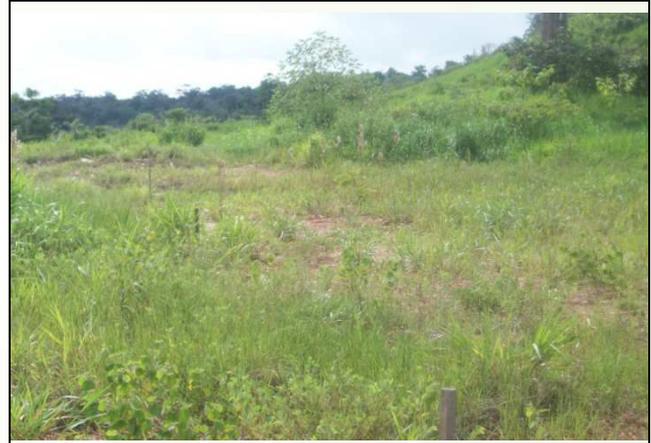
Foto 8 - Vista lateral da área em recuperação. Bardella/Cooprestamep. Janeiro /2012

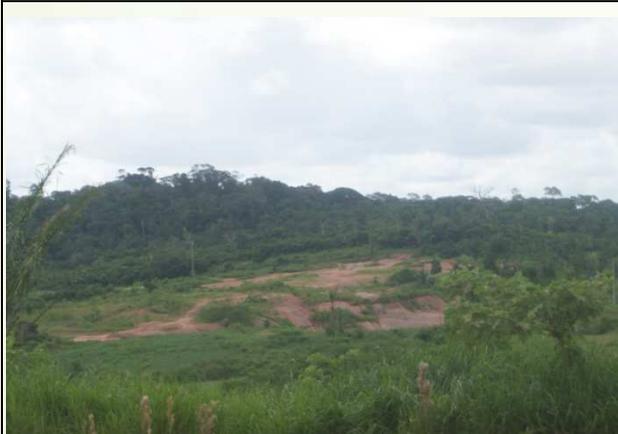
Foto 9 – Vista ao longe da Sub Jazida 1B Área a ser recuperada pela ESBR. Janeiro/2012

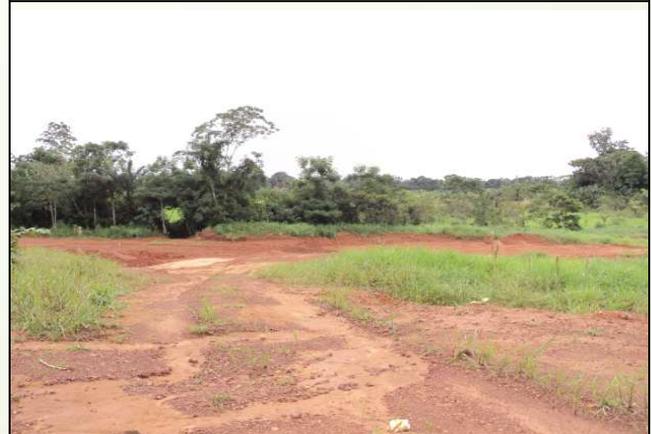
Foto 10: Uma das áreas a ser recuperada pela ESBR. Fevereiro/2012

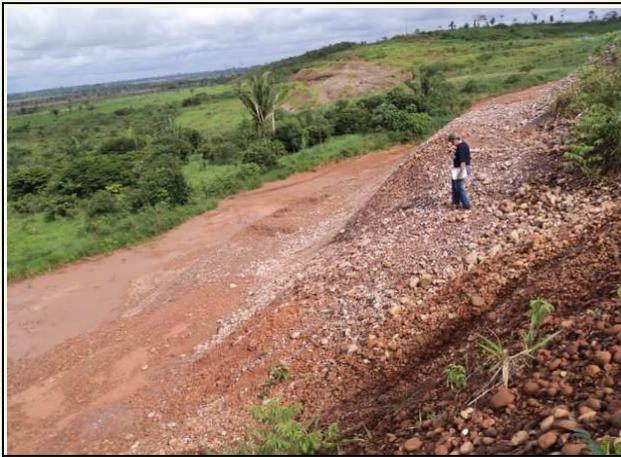
Foto 11 – Estudo da área a ser recuperada pela ESR. Janeiro/2012

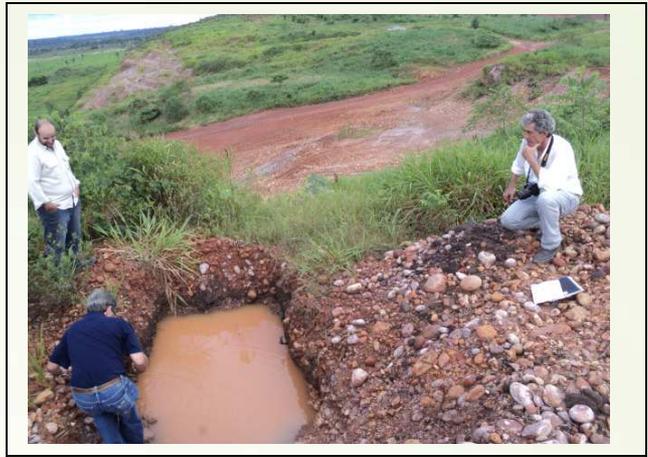
Foto 12– Estudo da área a ser recuperada pela ESR. Janeiro/2012
