USINA HIDRELÉTRICA JIRAU

RELATÓRIO FINAL DO PROGRAMA DE ACOMPANHAMENTO TÉCNICO DAS ESCAVAÇÕES EM ÁREAS DE PROVÁVEL ACÚMULO DE MERCÚRIO ("PATE") NO CANTEIRO DE OBRAS DO APROVEITAMENTO HIDRELÉTRICO JIRAU

EMPRESA: **VENTURO CONSULTORIA AMBIENTAL LTDA**

PERÍODO DAS ATIVIDADES: **Março/2009 a Fevereiro/2012**

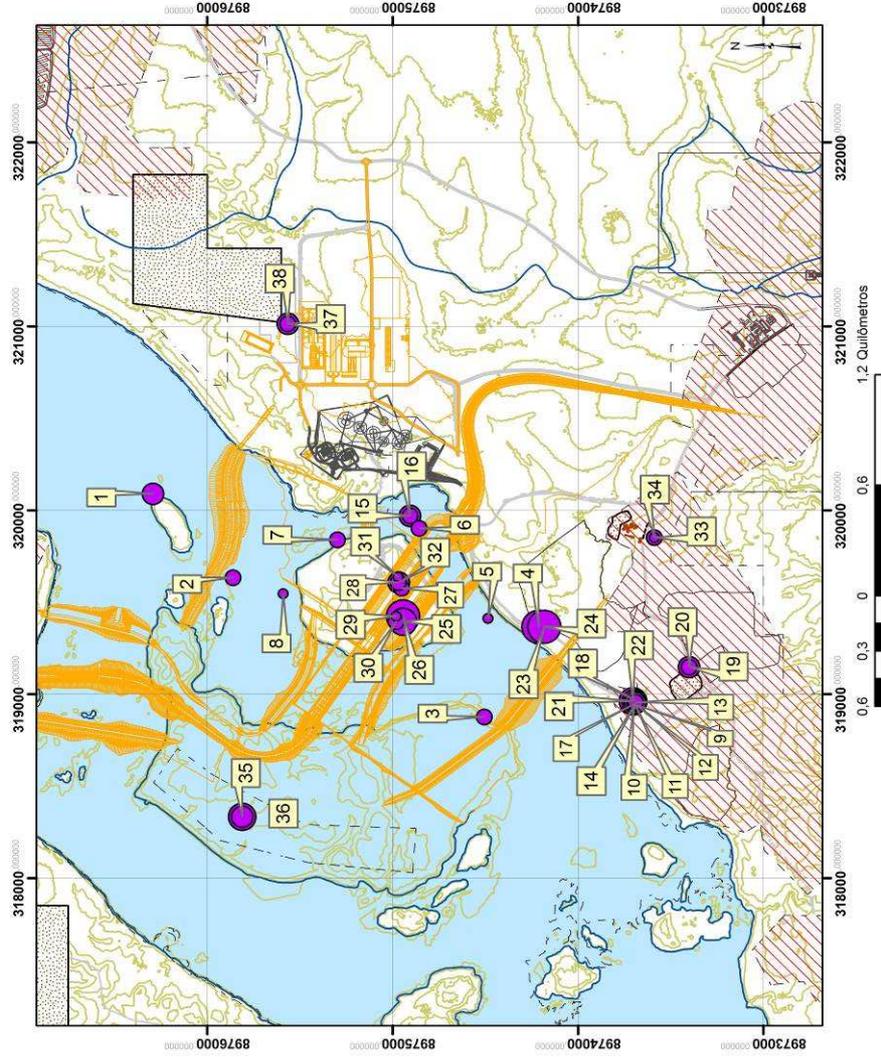
A **Figura 05** mostra a distribuição das concentrações de mercúrio total (HgT) encontrados nas amostras de solo coletadas na área do Canteiro de Obras do AHE Jirau no período de março de 2009 a dezembro de 2009.

Figura 05 - Distribuição das concentrações de mercúrio total (Hg-T) nas amostras da área do Canteiro de Obras do AHE Jirau no período de março de 2009 a dezembro de 2009.

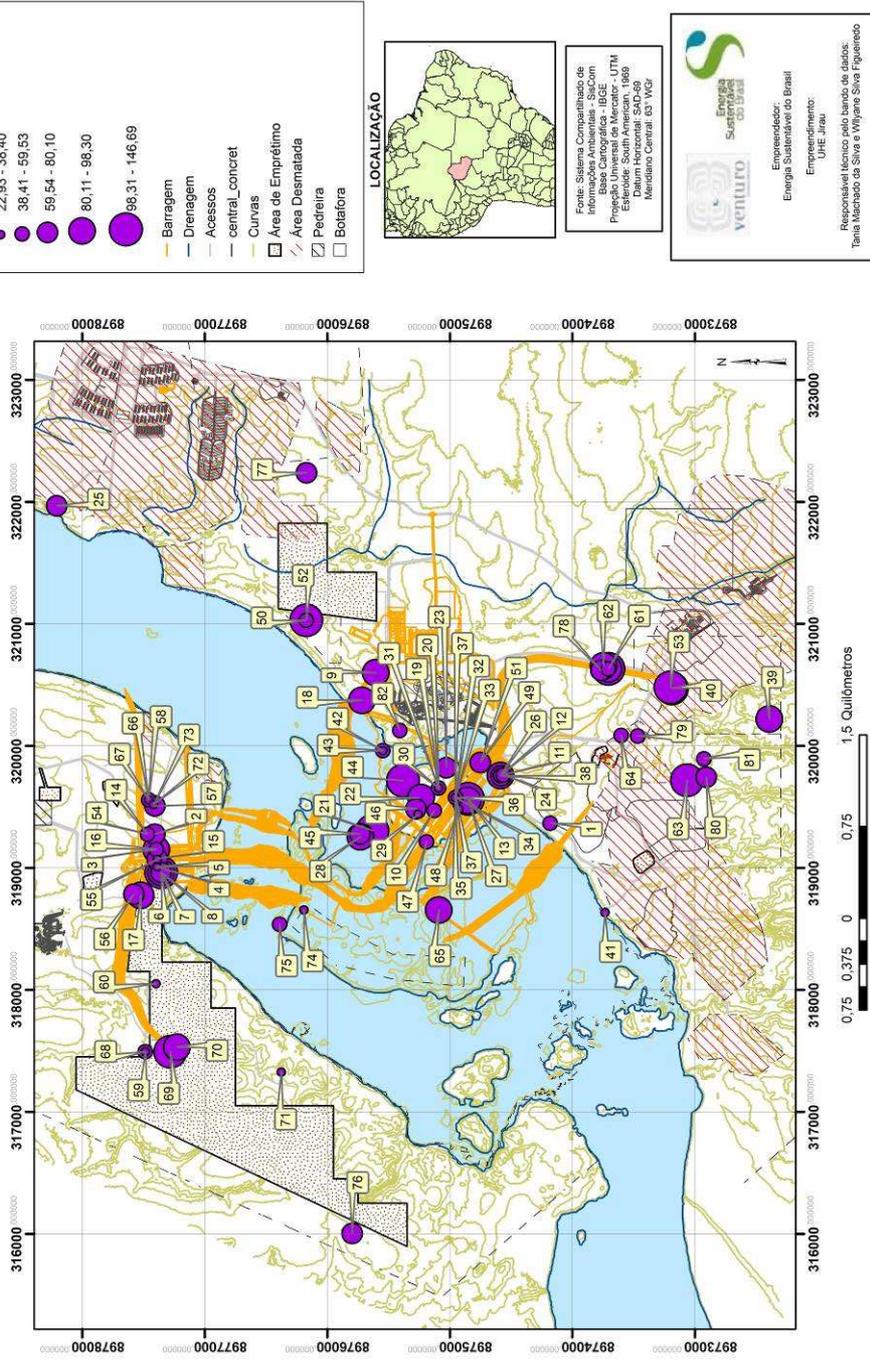
Figura 06 - Distribuição das concentrações de mercúrio total (Hg-T) nas amostras da área do Canteiro de Obras do AHE Jirau no período de janeiro de 2010 a dezembro de 2010.

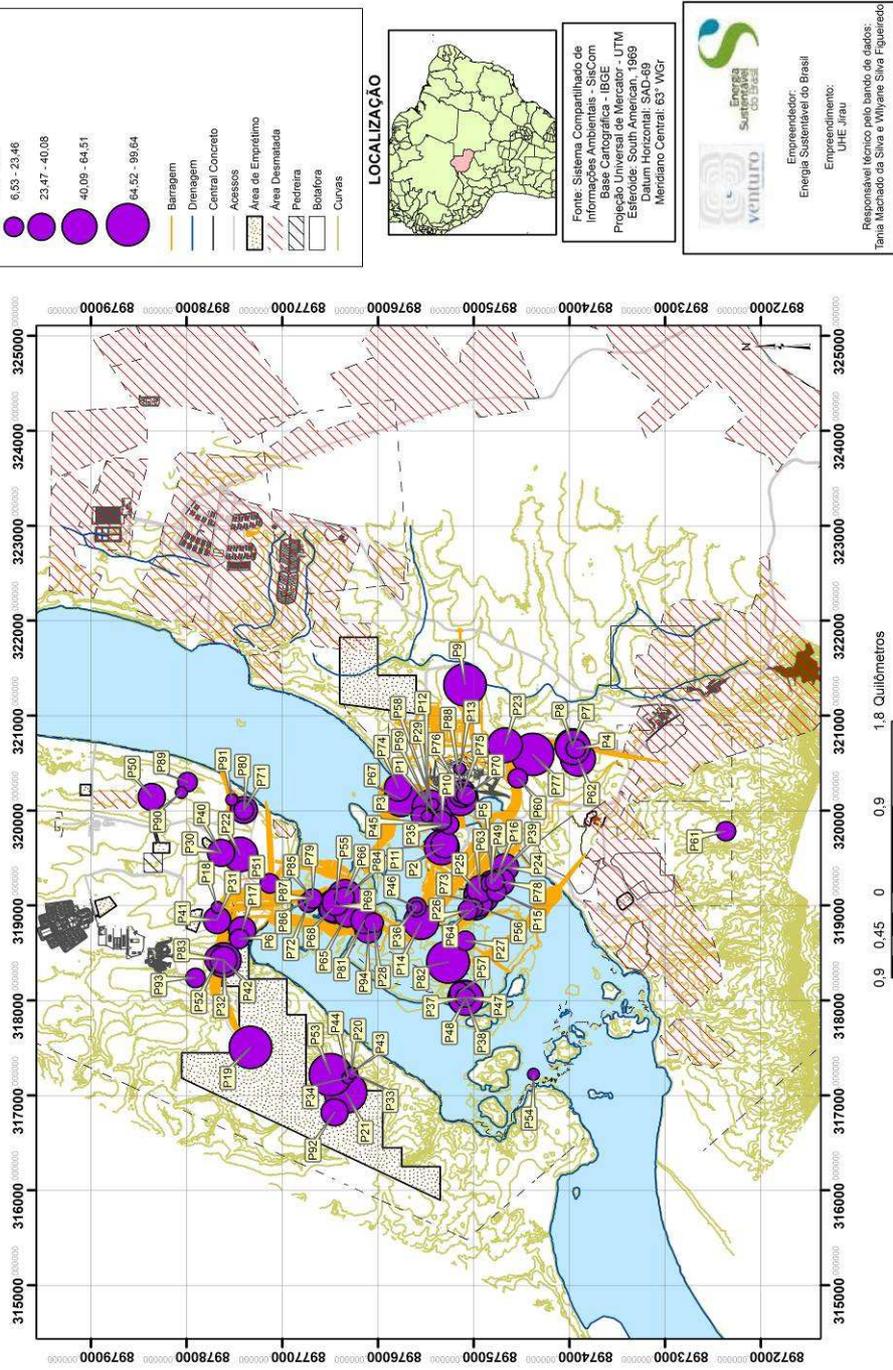
Figura 07 - Distribuição das concentrações de mercúrio total (Hg-T) nas amostras da área do Canteiro de Obras do AHE Jirau no período de janeiro de 2011 a dezembro de 2011.

No período de janeiro de 2011 a dezembro de 2011 (**Tabela 03**) as concentrações de mercúrio total apresentaram valor médio de $29,39 + 21,82 \mu\text{g kg}^{-1}$, valor máximo de $99,64 \mu\text{g kg}^{-1}$ e o valor mínimo de $1,42 \mu\text{g kg}^{-1}$, enquanto que a mediana apresentou valor de $24,77 \mu\text{g kg}^{-1}$.

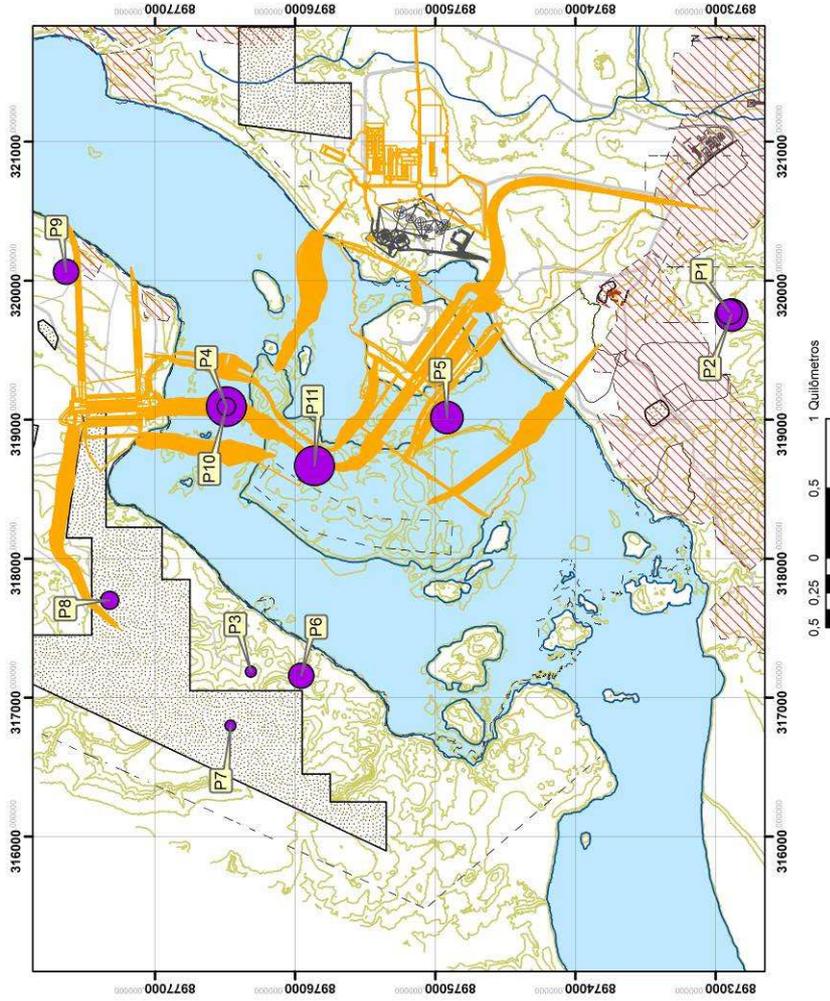
Figura 08 - Distribuição das concentrações de mercúrio total (Hg-T) nas amostras da área do Canteiro de Obras do AHE Jirau nos meses de janeiro e fevereiro de 2012.

Nos meses de janeiro e fevereiro de 2012 (**Tabela 04**) as concentrações de mercúrio total apresentaram valor médio de $28,20 + 16,41 \mu\text{g kg}^{-1}$, valor máximo de $58,21 \mu\text{g kg}^{-1}$ e o valor mínimo de $4,82 \mu\text{g kg}^{-1}$ enquanto que a mediana apresentou valor de $27,63 \mu\text{g kg}^{-1}$, evidenciando pronunciada diminuição dos teores de mercúrio no solo da área do Canteiro de Obras do AHE Jirau no período de março de 2009 a fevereiro de 2012 (**Figura 09**), estando possivelmente associado a amostragem de solo em maiores profundidades devido ao desenvolvimento das escavações do empreendimento e conseqüentemente menores estoques de mercúrio. A tendência de menores teores de mercúrio com a profundidade do solo também foi evidenciada no Programa de Monitoramento Hidrobiogeoquímico.

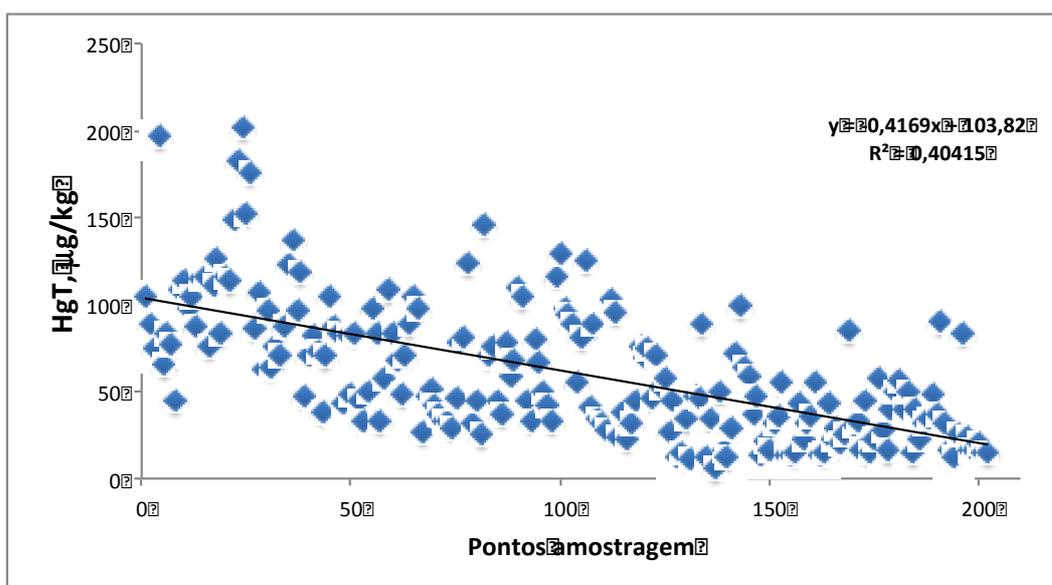
Figura 09 - Distribuição dos teores de mercúrio total (Hg-T) nas amostras da área do Canteiro de Obras do AHE Jirau no período de março de 2009 a fevereiro de 2012.
