## Usina Hidrelétrica Jirau

### 7º RELATÓRIO SEMESTRAL

# Programa de Recuperação de Áreas Degradadas – PRAD Canteiro de Obras

PERÍODO DAS ATIVIDADES: 01/11/15 A 31/03/16

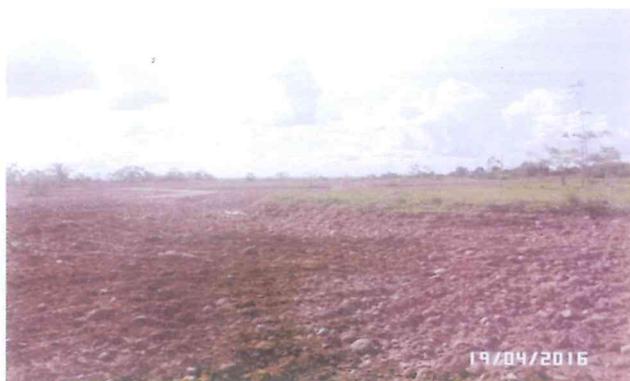
**Foto 4-1** – Desmobilização da área 09-MD (Escritório Definitivo).

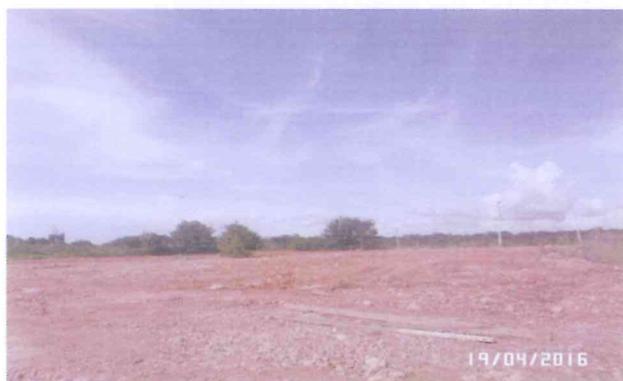
**Foto 4-2** – Desmobilização da área 11-MD II (Alojamento C).

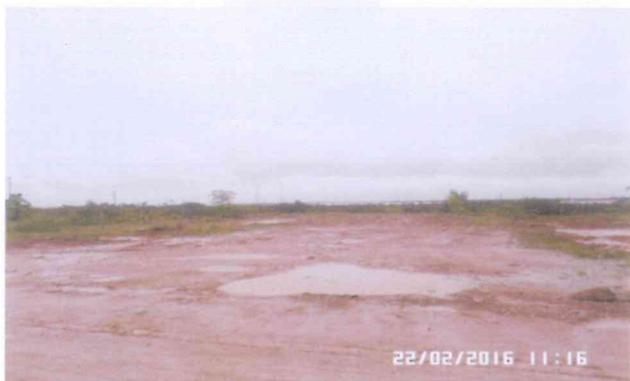
**Foto 4-3** – Desmobilização da área 11-MD III (Lanchonete/Banco).

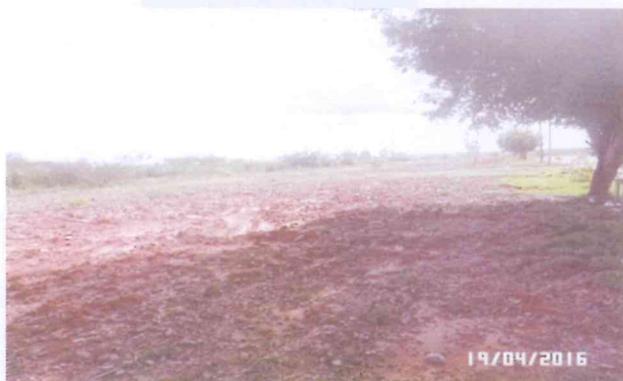
**Foto 4-4** – Desmobilização da área 11-MD IV (Alojamento C).

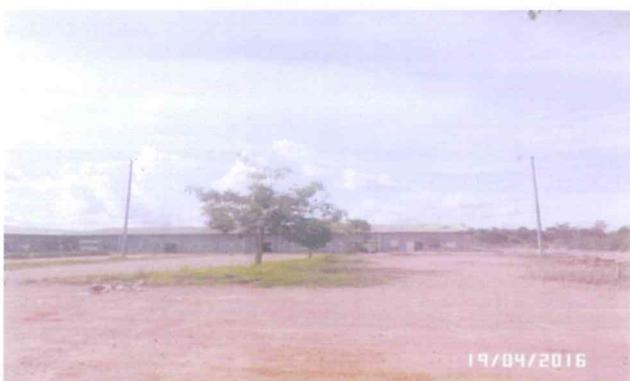
**Foto 4-5** – Desmobilização da área 11-MD V (Refeitório).

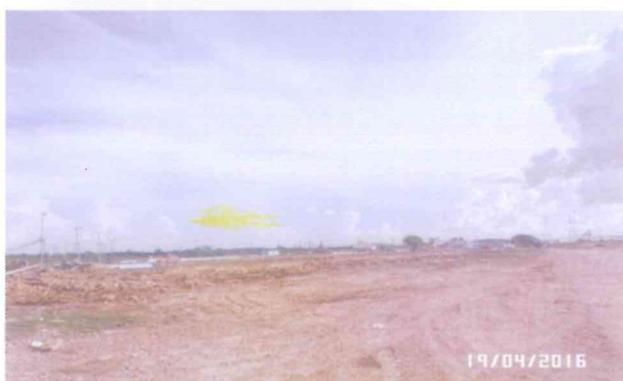
**Foto 4-6** – Desmobilização da área 14-MD (Área Enesa).

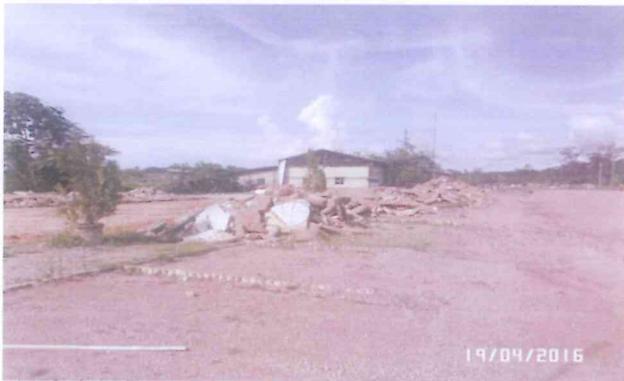
**Foto 4-7** – Desmobilização da área 16-MD V (Área Enesa Pátio 01).

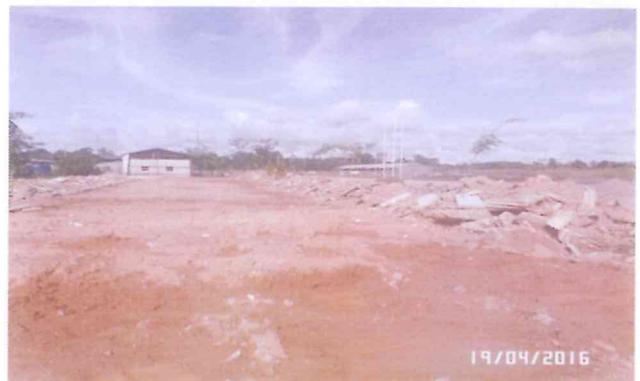
**Foto 4-8** – Desmobilização da área 16-MD V (Área Enesa Pátio 01).

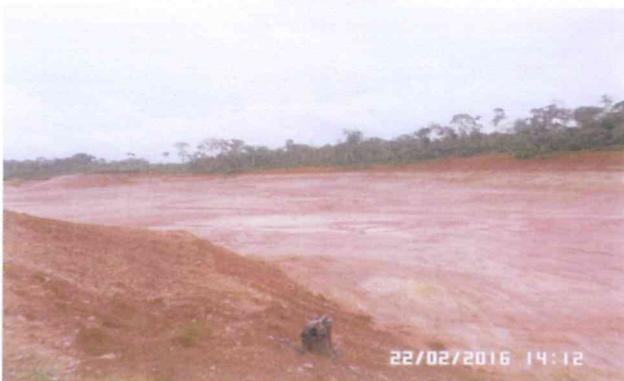
**Foto 4-9** – Desmobilização da área 16-ME I (Área de Empréstimo).

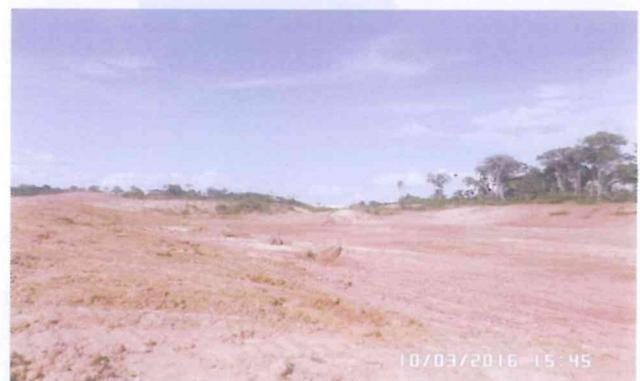
**Foto 4-10** – Desmobilização da área 16-ME II (Área de Empréstimo).

- Já na área 16-ME II (Área de Empréstimo) a JMalucelli Construtora de Obras S.A. concluiu as atividades de regularização do terreno, reafeiçoamento dos taludes e interligação das bacias de parte da área em questão. Uma pequena porção desta área continua em processo de regularização através da empresa Terma Transportes e Terraplanagens Rio Madeira Ltda.

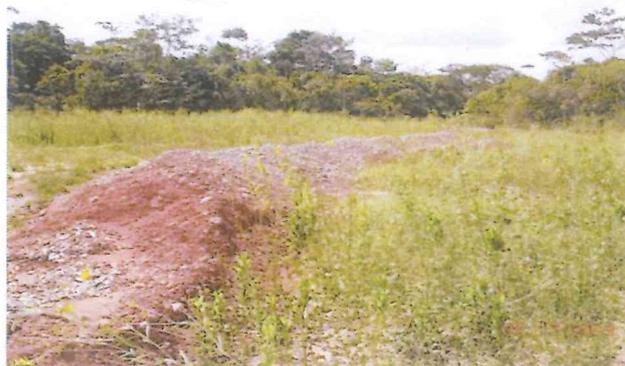
**Foto 5-4** - Bacias de contenção (área 01–MD).

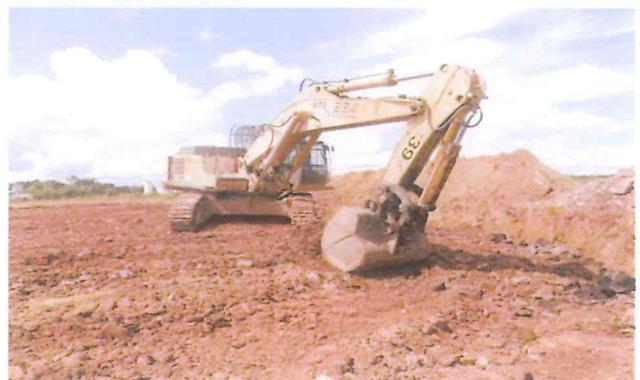
**Foto 5-8** - Reafeiçoamento do terreno (área 08 ME I).

Em fevereiro de 2013 foi iniciada a recuperação do platô superior do Bota-Fora 02 da ME, com a realização do reafeiçoamento do terreno, sendo posteriormente realizadas as demais atividades de revegetação, conforme apresentado na **Foto 5-8** abaixo.

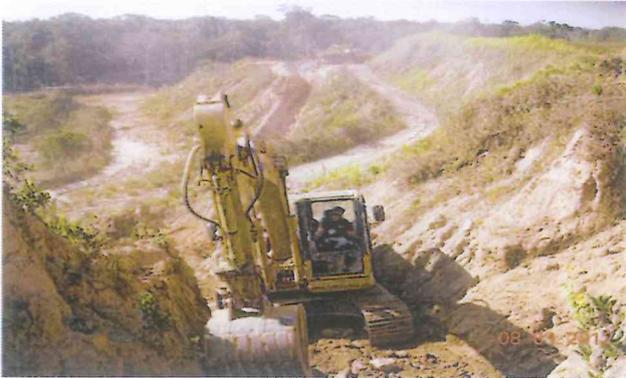
**Foto 5-11** – Correção de canal de drenagem (área 09 ME I).

É importante destacar que em agosto de 2012, período da Licença de Instalação (LI nº 621/2009), foi iniciada a recuperação dos pontos erosivos decorrentes da última estação chuvosa. Foram

recuperadas as bacias de infiltração além da construção de novas bacias, e correção dos drenos, com posterior colocação de manta Bidin, tela plástica e cobertura com rocha.

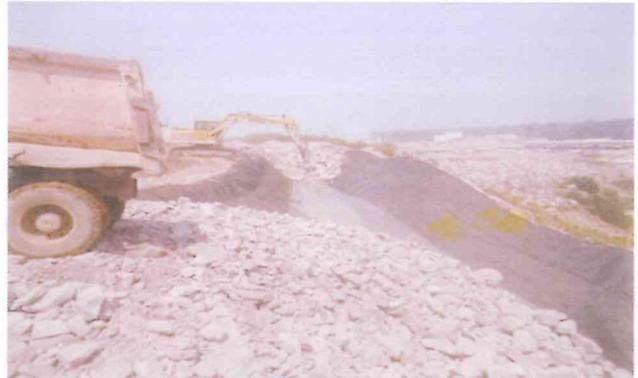
**Foto 5-12** - Colocação de rocha sobre manta em dreno recuperado (área 09 ME I).
