São Paulo, 30 de outubro de 2015.

Ref.: Laudo médico-veterinário sobre a situação geral acerca da reabilitação e destinação dos animais cativos, resgatados no âmbito do Programa de Acompanhamento do Desmatamento e Resgate da Fauna Silvestre da UHE-Jirau.

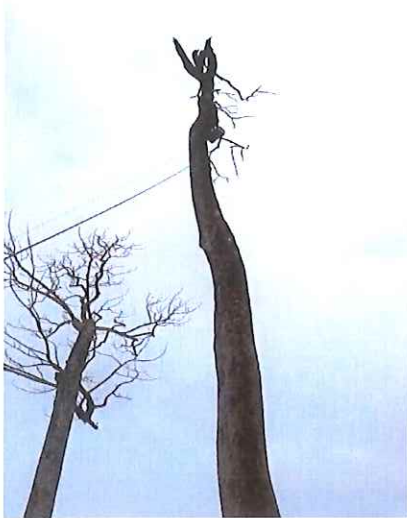
Animal resgatado ainda filhote, encontrado caído do ninho flutuando na água e encaminhado para a Base de Resgate para ser avaliado pelas Médicas Veterinárias, que constataram no exame clínico somente desnutrição e nenhuma outra alteração clínica. O animal foi alimentado no mesmo dia com papa para psitacídeos através de sonda esofágica. Como o animal apresentava boas condições físicas, no dia seguinte ao seu resgate, a equipe de resgate juntamente com o ornitólogo da base, decidiu fazer uma tentativa de reintrodução da ave ao ninho. O método utilizado foi o seguinte: a ave foi introduzida dentro de uma caixa e içada através de uma corda até as proximidades do ninho (Figura 01). Os pais estavam no local, mas a tentativa de reintrodução não obteve sucesso e foi decidido o retorno da ave para a Base de Resgate.

Figura 01: Local da tentativa de reintrodução da *Ara macao*, mostrando a caixa contendo a ave sendo içada até o ninho. Fonte: Arquivos de soltura da Base de Resgate.

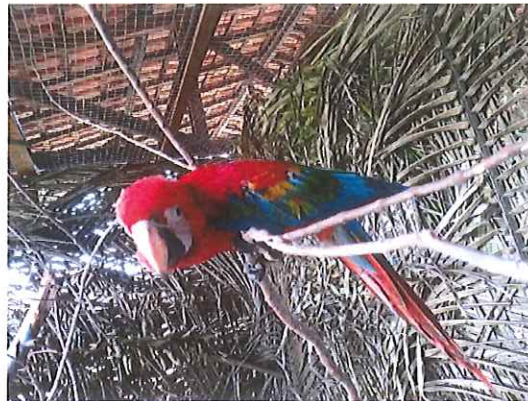
Durante o monitoramento deste ninho foi observado que os pais o abandonaram, pois, a equipe não obteve mais sucesso na visualização dos mesmos. Devido à inaptidão da ave e ao insucesso da reintrodução, o animal ficou na Base aos cuidados da equipe (Figura 02). A ave apresentou espirros e corrimentos nasais, indicando quadro de uma possível aerosaculite. Foi realizado o tratamento para a suspeita clínica durante 2 (duas) semanas, apresentando melhora no final do tratamento. O contato humano direto com o animal, como o manuseio para medicação, alimentação, limpeza do recinto e posteriormente treinos de voos (pois a ave não estava voando), induziu a ave ao estado "imprinting" (amansamento). Esse estado impossibilitou a soltura do animal mesmo com a evolução do voo, pois o "imprinting" impede que o animal se alimente sozinho e esteja mais vulnerável à predação, ou seja, ele perde o seu comportamento natural de sobrevivência.

Figura 02: Figura 02 – *Ara macao* no recinto. Fonte: arquivo pessoal Adriano Corteze.

Devido a todos os fatores citados acima, conclui-se que o melhor para a ave seria ela ser encaminhada para uma instituição adequada.

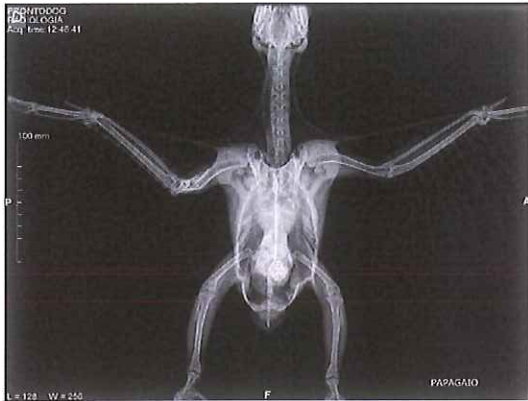
Animal resgatado no almoxarifado da empresa ENESA e encaminhado para a Base de Resgate para avaliação clínica. No exame clínico foi observado que a ave apresentava crepitação pulmonar (pneumonia) e uma possível fratura no úmero esquerdo, confirmada posteriormente através da realização de um raio-x. Devido à condição clínica, a ave teve que ser submetida a tratamento na Base de Resgate.

Por se tratar de um animal ainda filhote, a ave inicialmente era alimentada por papinha comercial para psitacídeos através de sonda esofágica. Devido a condição clínica do animal, optou-se por realizar uma imobilização externa (tala) para a consolidação da fratura. Após o tratamento para a pneumonia, a asa da ave já apresentava consolidação óssea (Figura 03), porém com redução de movimentos, impossibilitando a ave de voar normalmente.

Figura 03: Raio-X do *Amazona farinosa* demonstrando a formação do calo ósseo com o desalinhamento ósseo e encurtamento do úmero. Fonte: Arquivos Base de Resgate.

Para o realinhamento ósseo da fratura seria necessária uma intervenção cirúrgica, que consistiria em refraturar o calo ósseo e realinhar a fratura. Devido ao risco da cirurgia e complexidade do processo pós operatório, optou-se por não realizar o procedimento.

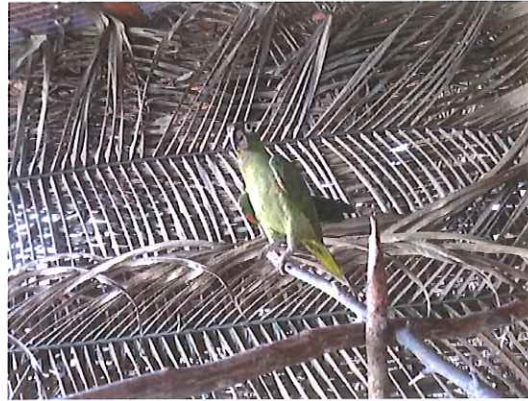
Devido aos motivos expostos acima e pelo fato da ave (Figura 04) estar apresentando “imprinting”, devido ao manuseio no tratamento, alimentação e treinos de voos, optou-se pela destinação do animal para uma instituição adequada.

Figura 04: *Amazona farinosa* no recinto, notar a asa direita pendular. Fonte: arquivo pessoal Adriano Corteze

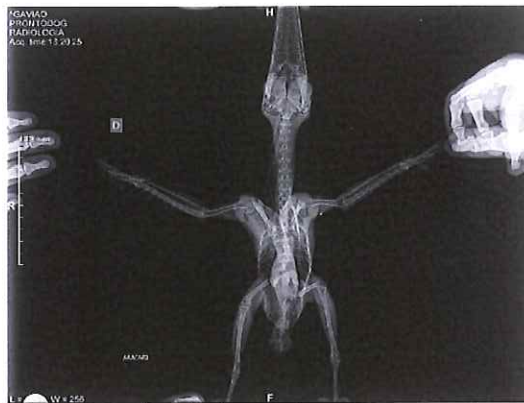
Animal resgatado na área da usina e encaminhando para a Base de Resgate para ser avaliado pelas Médicas Veterinárias. Na avaliação clínica notou-se sangramento pela cloaca e edema em membro pélvico esquerdo, característica de uma possível fratura na perna. Foi realizado uma imobilização externa na possível fratura e o animal encaminhado para a realização de um raio-x (Figura 05), onde constatou-se fratura oblíqua em diáfise proximal no fêmur esquerdo, duas fraturas nas costelas, fratura completa de clavícula direita e fratura completa de coracóide esquerdo.

Figura 05: Raio-X do *Pteroglossus castanotis* demonstrando as suas diversas fraturas. Fonte: arquivos da Base de Resgate.

Devido às múltiplas fraturas a ave não consegue voar adequadamente para ser reintroduzida e optou-se pelo encaminhamento para uma instituição adequada.

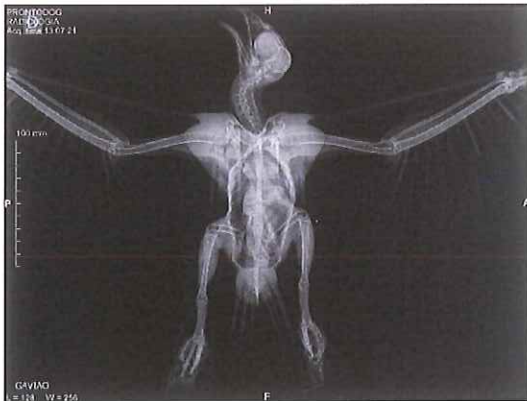
encaminhada para raio-x (Figura 06), onde foi diagnosticada fratura em coracóide direito, porém já com formação de calo ósseo.

Figura 06: Raio-X do *Elanoides fortificatus*, demonstrando a fratura em coracóide direito. Fonte: Arquivos da Base de Resgate.

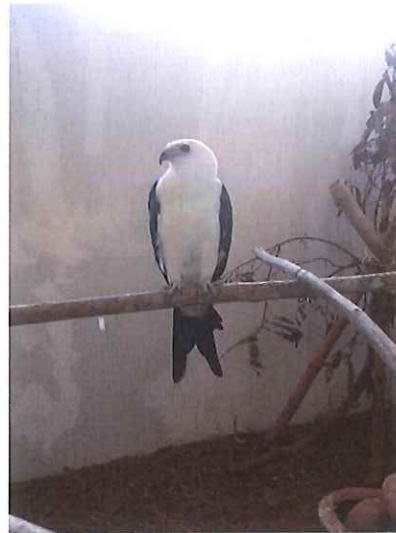
Após esse período de tratamento a ave (Figura 07) apresenta alto nível de "imprinting", não sendo adequada a sua soltura, pois a ave não conseguiria caçar e se alimentar sozinha. Por esse motivo optou-se pela destinação do animal para uma instituição adequada.

Figura 07: *Elanoides fortificatus* no recinto. Fonte: Arquivo pessoal Adriano Corteze

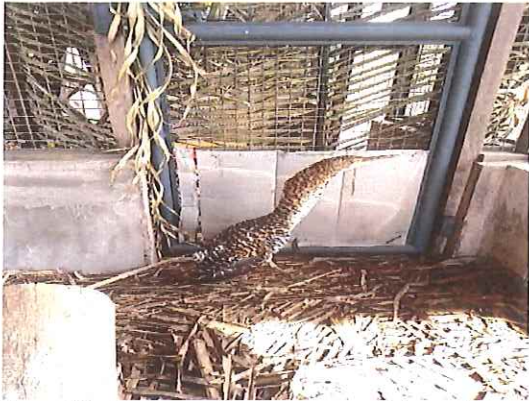
Animal com dificuldade de voar e encaminhado para a Base de Resgate para avaliação das Médicas Veterinárias. No exame clínica notou-se uma possível fratura consolidada em articulação úmero-radio-ulnar direita (artrodese) (Figura 08). No dia seguinte a ave foi encaminhada para raio-x (Figura 09) e confirmado a consolidação.

A ave não consegue voar, consegue apenas saltar e quando tenta voar, rotaciona sobre o seu próprio eixo e cai logo em seguida devido à perda de função da articulação úmero-radio-ulnar.

Figura 08: *Tigrisoma linetaum* no recinto, notar a asa direita levemente caída devido a artrodese.
Fonte: Arquivo pessoal Adriano Corteze.

Devido ao alto risco de insucesso da cirurgia optou-se por não realizar o procedimento para correção da artrodese.

Devido a sua incapacidade motora de deslocamento optou-se pela destinação do animal para uma instituição adequada.

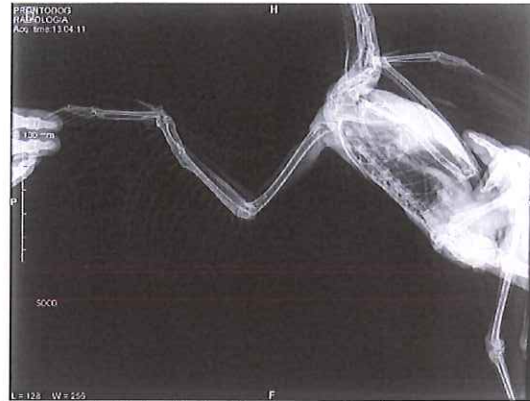
Figura 09: Raio-X do *Tigrisoma linetaum* demonstrando a artrodese da articulação úmero-radio-ulnar direita. Fonte: Arquivos da Base de Resgate.
