Serviços de Recuperação de Áreas Degradadas no Entorno da Usina Hidrelétrica de Itaparica

CTNI 92 2010 5280 00

11º Relatório Trimestral - Versão Final

Abril/2014

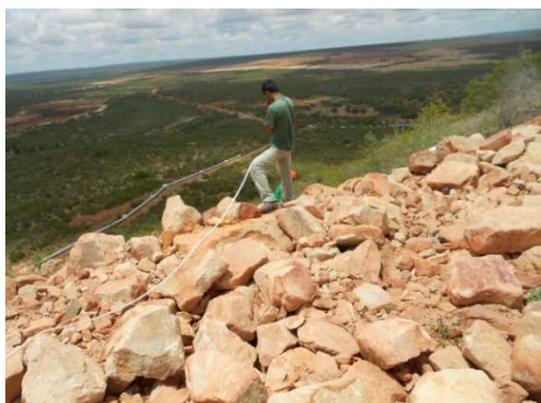
Nesta área constata-se a ausência total de vegetação com uma predominância de porções compostas principalmente por rochas expostas e soltas (Fig. 09). O local é de difícil acesso e com grau de periculosidade elevado. Por conta disto, para a execução do trabalho de recuperação e a fim de salvaguardar a segurança da equipe técnica, foi

Figura 9 – Pedras soltas no talude (Petcon 2014)

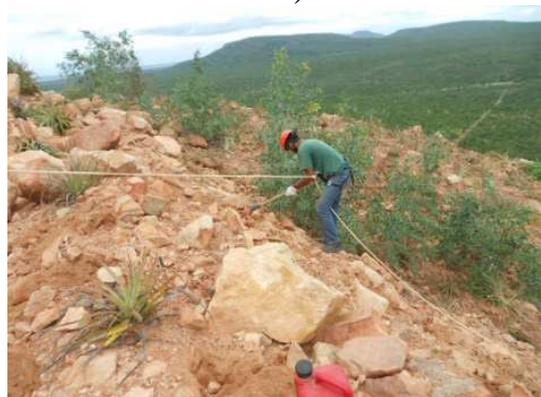
Figura 13 – Coveamento excesso de pedra dificulta o trabalho (Petcon 2014)

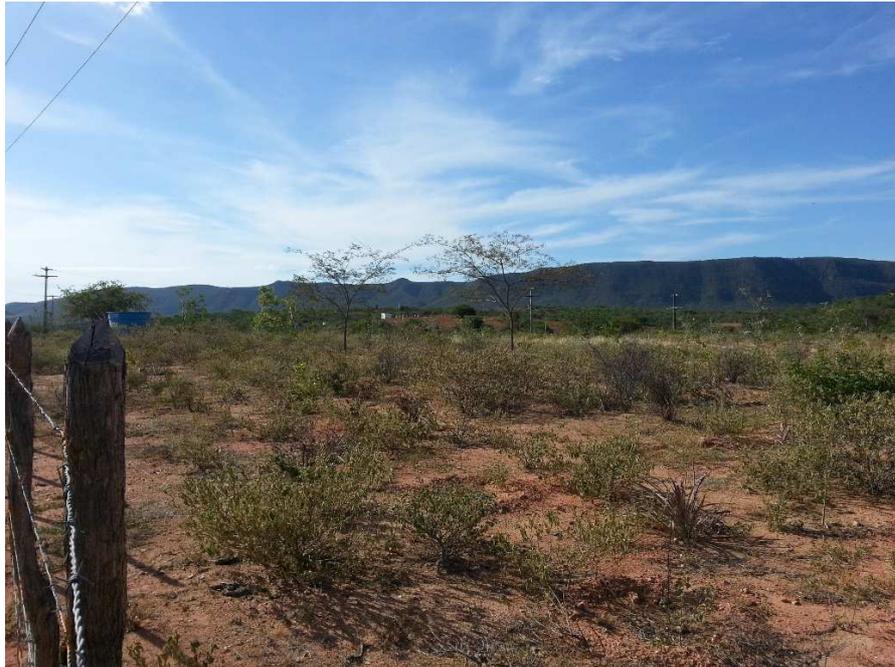
Foi observado na área 10 (figura 31), mapa 2, um elevado índice de sobrevivência. A área possui solo arenoso e alta taxa de permeabilidade. Mesmo assim, neste último trimestre, foram plantadas 238 mudas, sendo 28 mandacarus e 210 macambiras. Esse plantio foi realizado a fim de preencher as áreas que estavam vazias, que só pode ser observado após a fixação das mudas plantadas anteriormente.

Figura 31 – Estágio de fixação das mudas na área 10 (Petcon 2014)

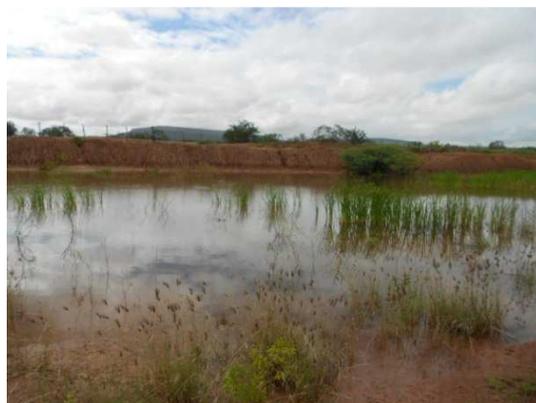
Como já foi dito acima, o solo da área 03 é bastante argiloso. Esse tipo de solo possui baixa permeabilidade e alta capacidade de retenção de água, isso ocorre devido a maior força de coesão entre as partículas, o que além de dificultar a penetração, facilita a aderência do solo aos implementos, dificultando os trabalhos de mecanização. Embora sejam mais resistentes à erosão, são altamente susceptíveis à compactação, o que merece cuidados especiais no seu preparo, principalmente no que diz respeito ao teor de umidade, no qual o solo deve estar com consistência friável.

Por conta das características desta área, as fortes chuvas que ocorreram nos últimos meses prejudicaram o desenvolvimento das mudas plantadas, pois, como pode ser observado na figura 33, houve uma grande retenção de água, formando um pequeno “lago” na área.

Figura 33 – Formação de pequena “lagoa” após as fortes chuvas dos últimos meses (Petcon 2014)

Para sanar o problema da retenção de água, é sugerido a instalação de um sistema de drenagem evitando assim que a água fique retida no local.

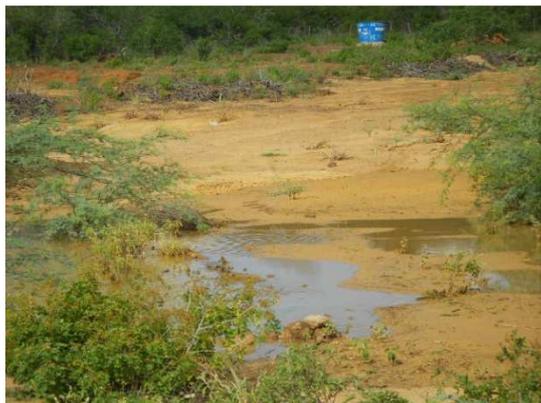
Esta área, assim como a área 3 possui solo argiloso, porém com menor quantidade de argila em relação ao visto na área 3. No entanto, apresentou o mesmo problema relacionado a chuva (Figura 35 e 36), que provocou um grande acúmulo de água na região.

Figura 35 – primeiras chuvas na área 7 (Petcon 2014)

É proposto que na área 7, assim como na área 3 e nas demais áreas que apresentem este tipo de solo, sejam instalados sistemas de drenagem, a fim de sanar este problema.

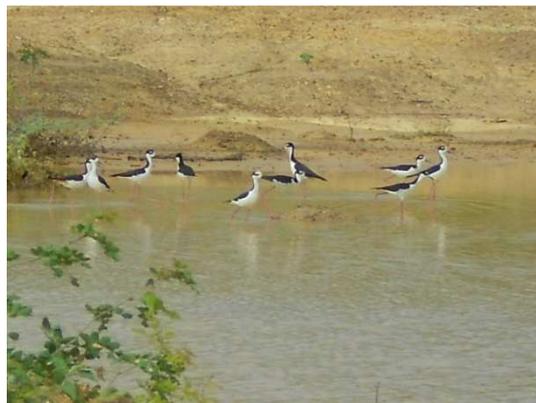
Figura 36 – Grande quantidade de água empoçada na área 7 (Petcon2014)

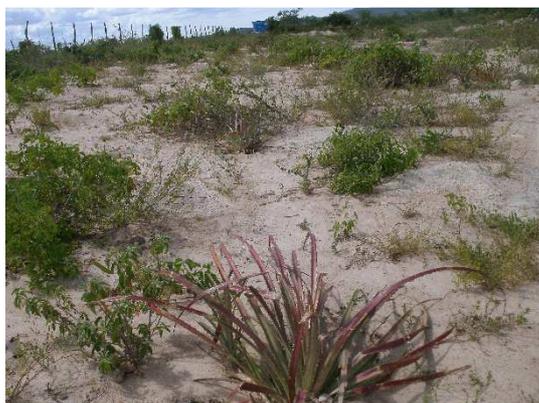
A área 9 (Figura 37 e 38), mapa 4, apresenta solo arenoso e cobertura vegetal composta por espécies arbustivas. Apresenta a média de 95,86% de índice de sobrevivência das mudas plantadas para recomposição florestal da área.

Figura 37 – Elevado índice de sobrevivência e desenvolvimento na área 9 (Petcon 2014)

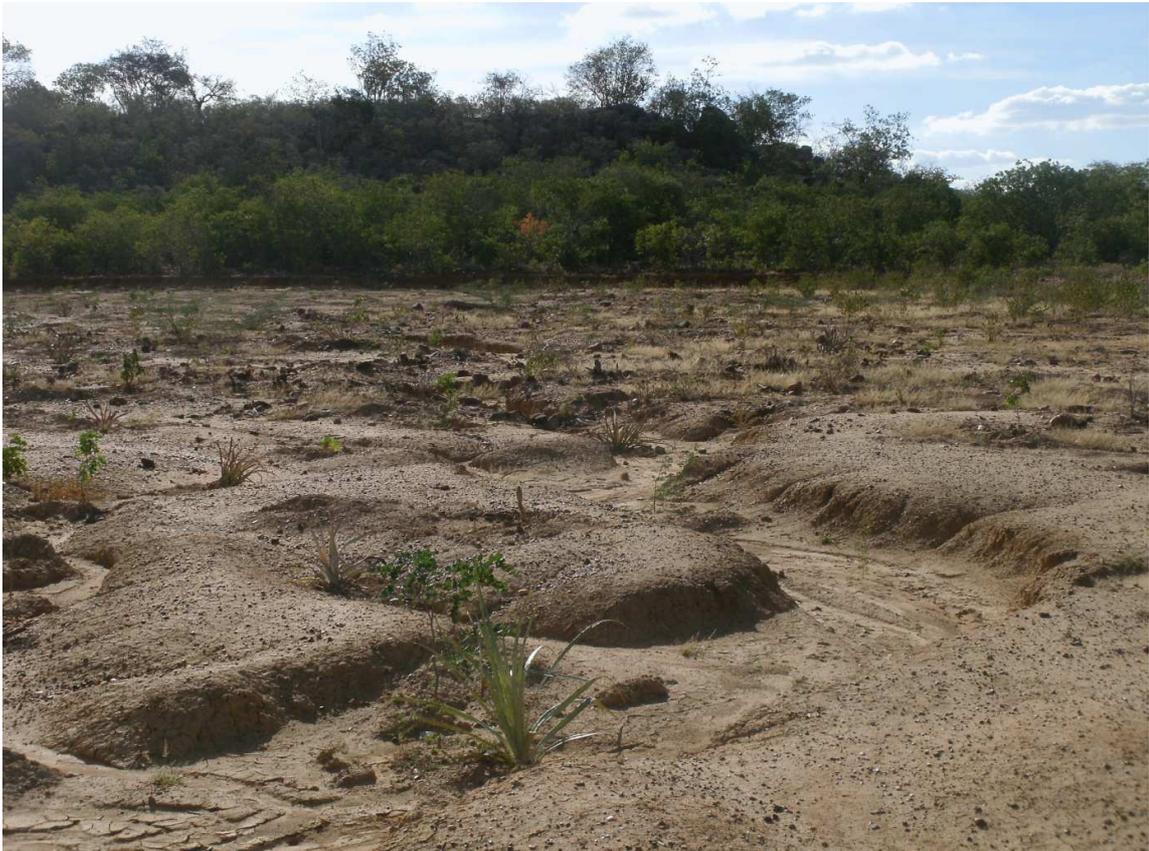
Foi observado que nas áreas 4, 5, 6, 7 e 9, existem pontos de ravinamentos, ilustradas pelas Figuras 41 e 42. O ravinamento corresponde ao canal de escoamento pluvial concentrado, apresentando feições erosionais com traçado bem definido. Com o passar do tempo, o canal se aprofunda devido à erosão das enxurradas podendo atingir até alguns metros de profundidade.

As áreas possuem solo arenoso, tipo de solo propício à erosão, sobretudo finos, secos, ácidos, pouco coesivos, coluviais e porosos. A topografia local também contribui para a formação das ravinas, já que em grande parte são terrenos levemente ondulados e acidentados de solo exposto. A topografia, a forma e o comprimento da vertente influenciam na velocidade de formação e desenvolvimento.

Figura 41 – Formação de Ravina na área 4 (Petcon 2014).

Para controlar a erosão acelerada, deve-se primeiramente dispersar a água do escoamento pluvial não permitindo a concentração. Os sulcos e as ravinas podem ser controlados por mecanização, aração, revestimento vegetal do solo, construção de pequenas barreiras feitas com fragmentos de rocha.

Cada ponto de erosão deve ser estudado separadamente para dimensionamento do muro de fragmento de rocha, com o intuito de dissipar e reduzir a energia da água. O muro deve ser escalonado em degraus desviando as águas pluviais através da construção de banquetas ao redor da crista de toda a erosão.

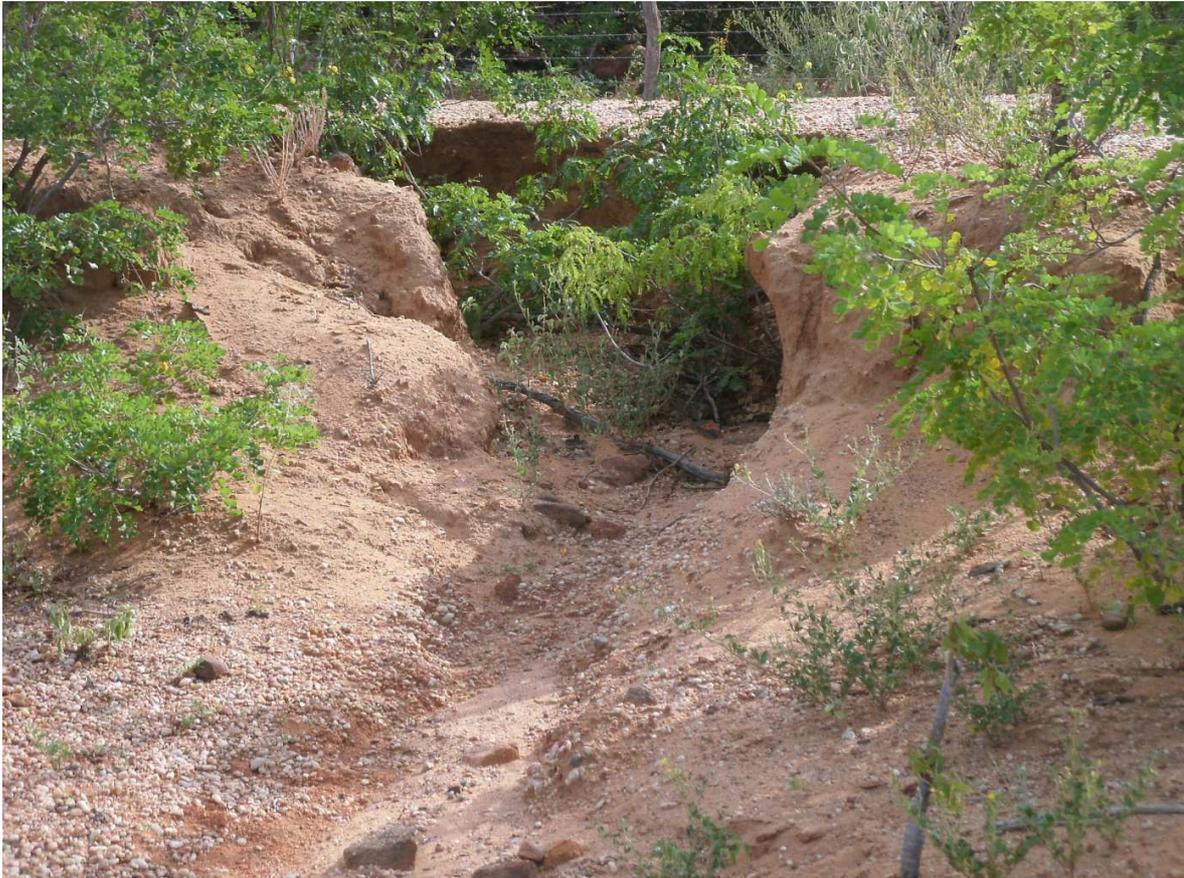
Figura 42 – Erosão formada na área 6 pela escoamento superficial das águas pluviais (Petcon, 2014).
