Companhia Hidrelétrica do São Francisco
Diretoria de Engenharia e Construção – DE
Superintendência de Planejamento e Expansão – SPE
Departamento de Meio Ambiente - DMA
Divisão de Meio Ambiente de Geração - DEMG

Serviços de Recuperação de Áreas Degradadas no Entorno da Usina Hidrelétrica de Itaparica

CTNI 92 2010 5280 00

12º Relatório Trimestral - Versão Final

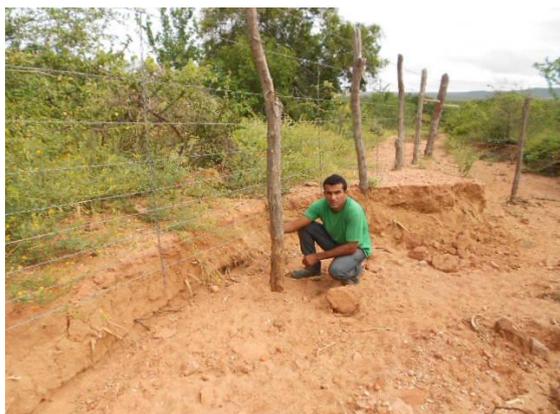
No processo de verificação das cercas, foi observado que na área 05 o processo erosivo gradativo do solo esta danificando a cerca (Fig. 20 - 23) facilitando assim, a entrada de animais. Para sanar esse problema, verifica-se a necessidade da aplicação de técnicas que evitem a formação de sulcos, como as sugerida no relatório anterior.

Fig. 20 – Cerca danificada pelo processo gradativo de erosão na área 05 (Petcon 2014)

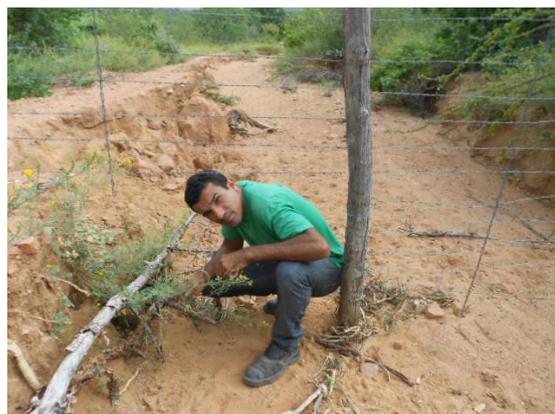
Fig. 21 – Cerca danificada facilita a entrada de animais na área 05 (Petcon 2014)

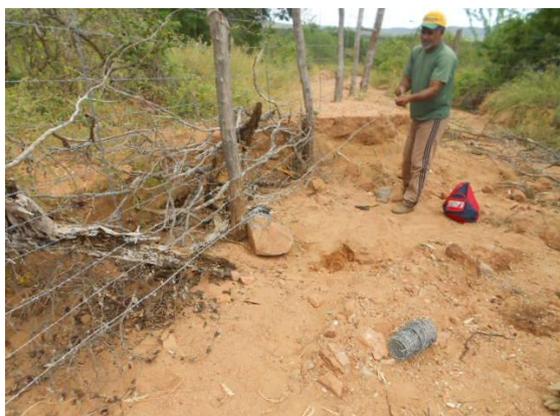
Fig. 22 – Manutenção da cerca na área 05 (Petcon 2014)

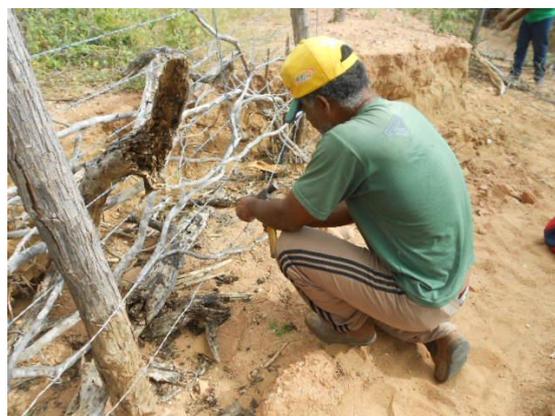
Fig. 23 – Colocação de madeiras para dificultar a entrada de animais na área05 (Petcon 2014)

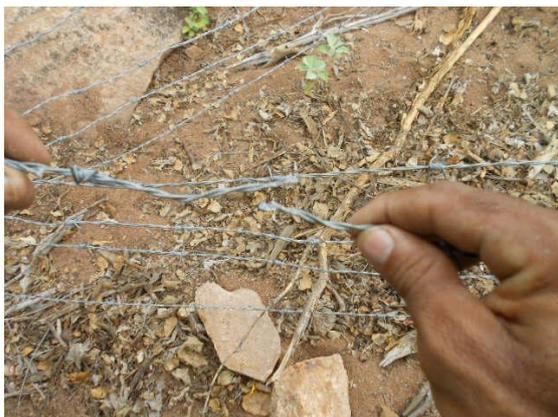
Foi observado também, que na área 04, a cerca foi, aparentemente cortada por algum morador da região para facilitar a entrada de caprinos (Fig. 24 e 25).

Fig. 24 – Cerca danificada por ferramenta manual na área 04 (Petcon 2014)

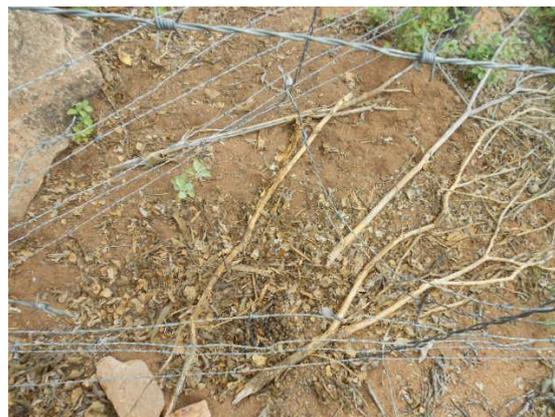
Fig. 25 – Manutenção da cerca danificada na área 04 (Petcon 2014)

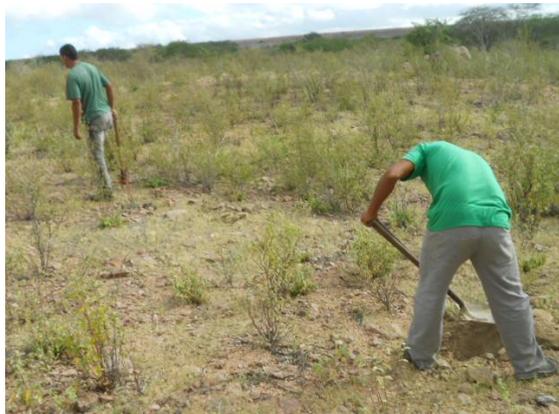
Fig. 28 – Solo composto predominantemente por rochas dificulta o coveamento (Petcon 2014)

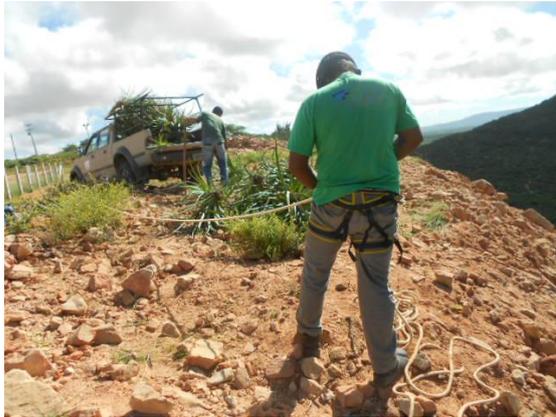
Nesta área constata-se a ausência total de vegetação com uma predominância de porções compostas principalmente por rochas expostas e soltas. O local é de difícil acesso e com grau de periculosidade elevado. Por conta disto, para a execução do trabalho de recuperação e a fim de salvaguardar a segurança da equipe técnica, foi necessária a utilização de equipamentos de proteção individuais específicos para Rapel. Conforme observado nas Figuras de 30 e 31.

Fig. 30 – Devido a inclinação o plantio no Talude exige a utilização de EPI's especiais (Petcon 2014)

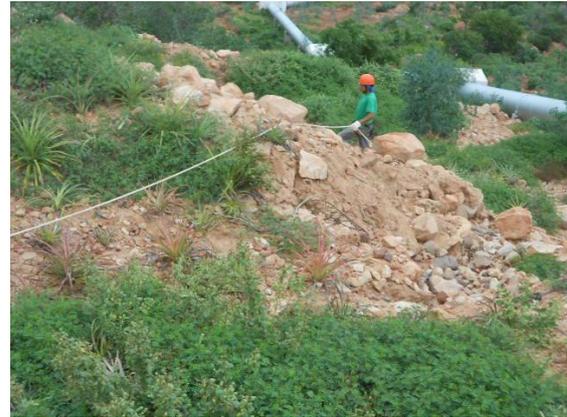
Fig. 31 – Equipamentos para Rapel é utilizado no Talude (Petcon 2014)

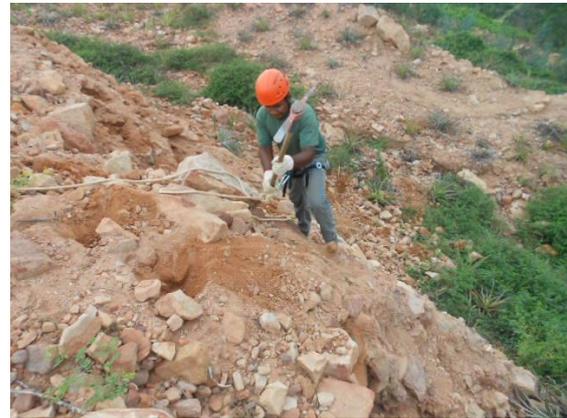
Fig. 33 – Solo composto predominantemente por rochas dificulta o coveamento (Petcon 2014)
