Serviços de Recuperação de Áreas Degradadas no Entorno da Usina Hidrelétrica de Itaparica

CTNI 92 2010 5280 00

15º Relatório Trimestral - Versão Final
Maio/2015

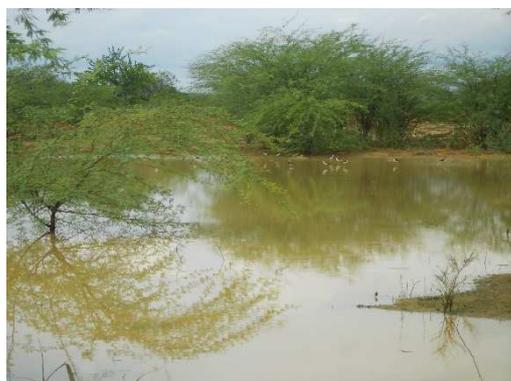
A sequência de figuras de 08 a 11 foram tiradas durante o mês de Abril de 2015, nelas podemos observar o resultado das chuvas que caíram nas áreas no último trimestre, onde foram criadas pequenas "lagoas" as quais mostram que a quantidade de precipitação do semestre foi bastante significativa.

Fig. 14 – Pequena lagoa formada na área 3.

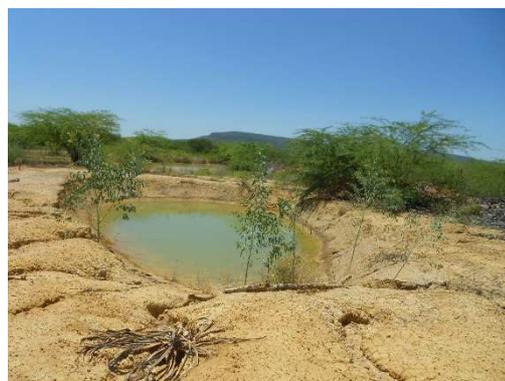
Fig. 15 – Duas lagoas se formaram na área 4, uma a frente e outra maior mais ao fundo da imagem.

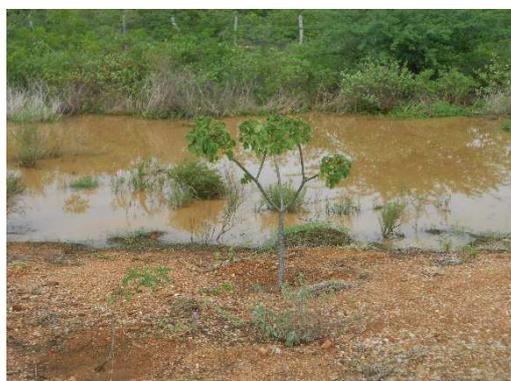
Fig. 16 – pequena lagoa formada na área 7.

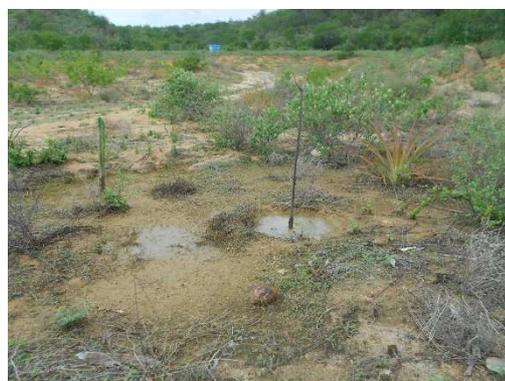
Fig. 17 – Água acumulada nas mudas plantadas.

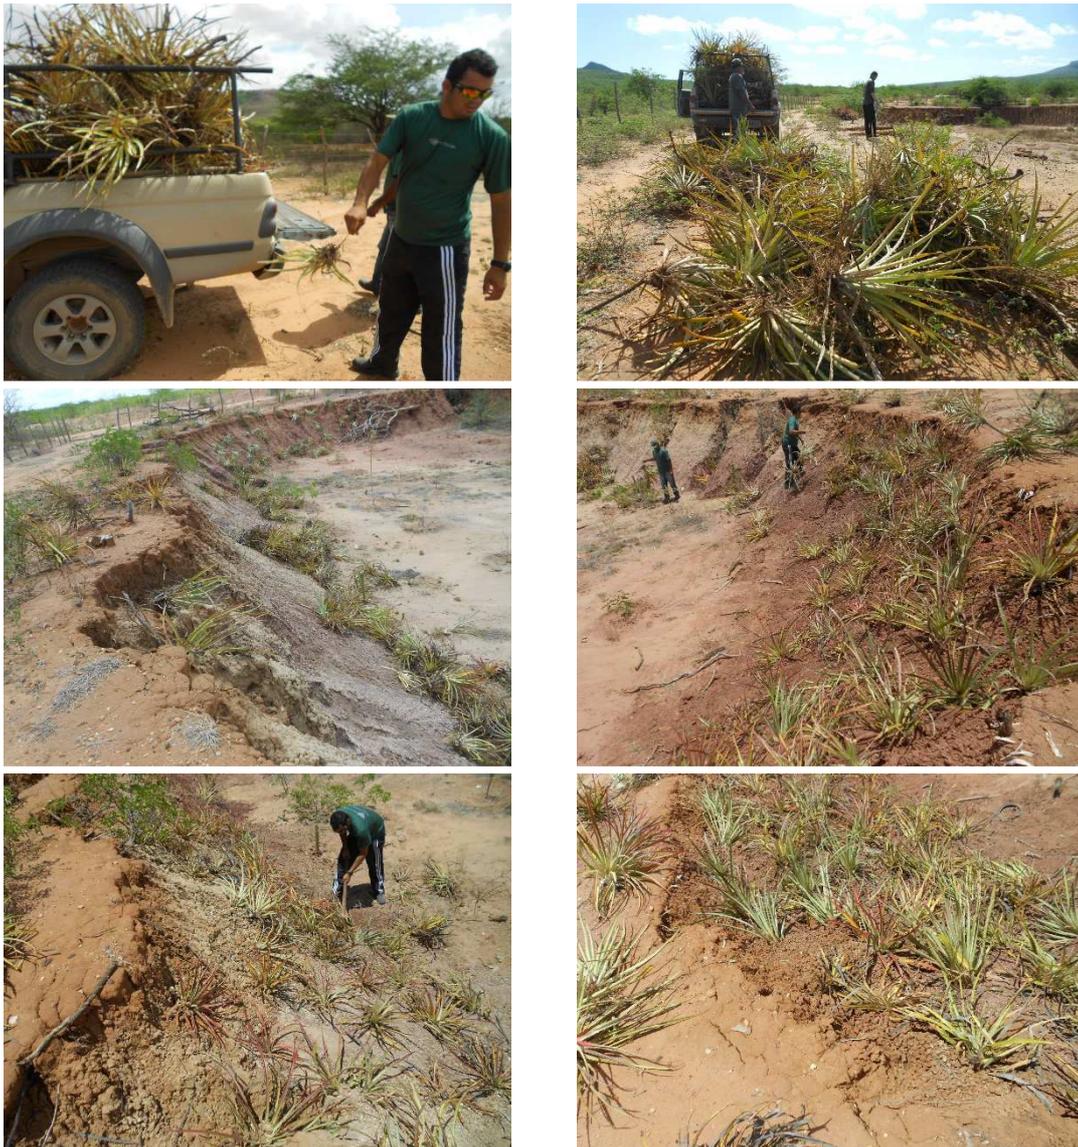
Nesta área, além das manutenções básicas como: adubação, coroamento e irrigação, também foi feito o plantio de 800 mudas de xique-xique, nas bordas do barranco, fim de evitar o processo erosivo que vem acontecendo nesta área.

Fig. 28 a 33 - Plantio de macambira na área 03. (Petcon 2015)

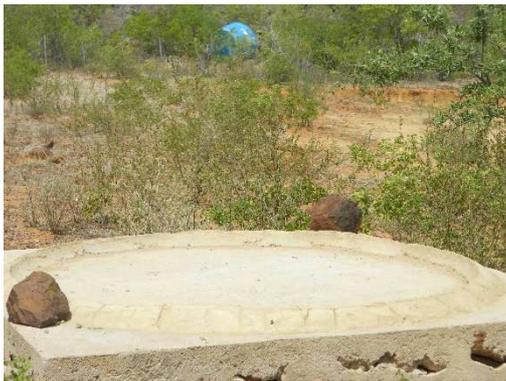
Foi feita a troca da caixa d'água que foi danificada em uma tentativa de furto conforme informado no 14º Relatório Trimestral.

Fig. 34 – Base de onde a Caixa d'água foi retirada na área 4. (Petcon 2014/15)

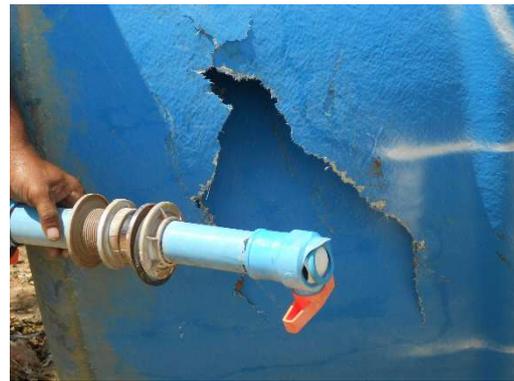
Fig. 35 - Durante a tentativa de furto a Caixa d'água foi danificada (Petcon 2014/15)

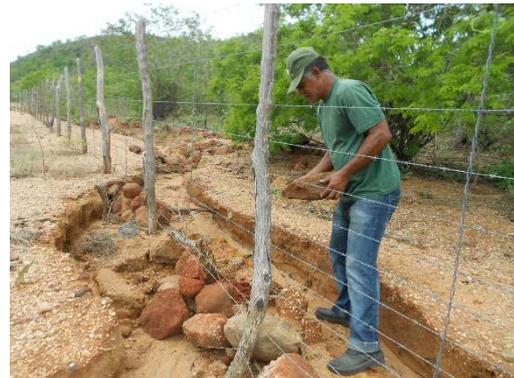
Nesta área, além das manutenções básicas como: adubação, coroamento e irrigação, também foi feita a manutenção da cerca que foi danificada graças ao processo erosivo provocada pelas chuvas que foram acima da média para esse período na região.

Fig. 41 – Fortes chuvas provocaram erosões que danificaram as cercas da área 5.

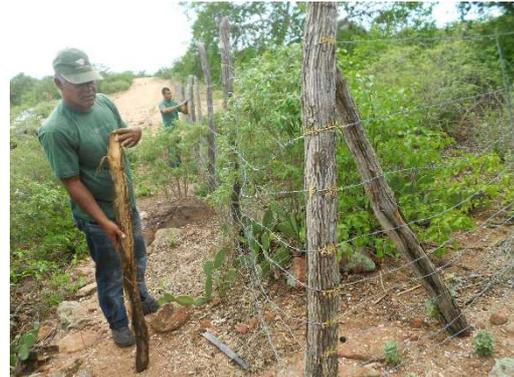
Fig. 45 – manutenção da cerca danificada pela chuva área 06.

Nesta área foram feitas apenas as manutenções básicas como: adubação, coroamento e irrigação. Foi feito também a manutenção das cercas danificadas pela chuva.

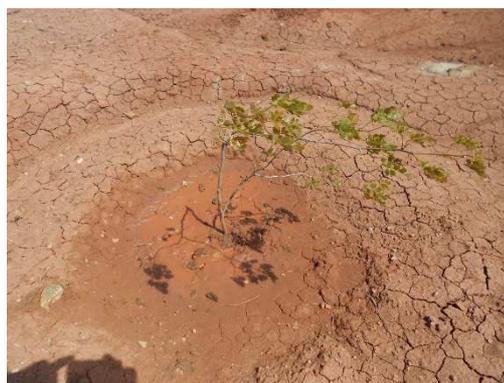
Como já foi dito acima, o solo da área 03 é bastante argiloso. Esse tipo de solo possui baixa permeabilidade e alta capacidade de retenção de água, isso ocorre por conta da maior força de coesão entre as partículas, o que além de dificultar a penetração, facilita a aderência do solo aos implementos, dificultando os trabalhos de mecanização. Embora sejam mais resistentes à erosão, são altamente susceptíveis à compactação, o que merece cuidados especiais no seu preparo, principalmente no que diz respeito ao teor de umidade, no qual o solo deve estar com consistência friável.

Fig. 61 – O solo argiloso e de pouca permeabilidade dificulta a disponibilidade de água para as plantas.
